**Krajská správa a údržba silnic
Karlovarského kraje, p.o.****STAVBA****MODERNIZACE MOSTŮ
V KARLOVARSKÉM KRAJI (5)
MODERNIZACE MOSTU EV. Č. 221 27 - 2
OSTROV**

**Stavebně technický průzkum mostu
evid.č. 22127 – 2 – Ostrov nad Ohří**

V Praze 05/2021

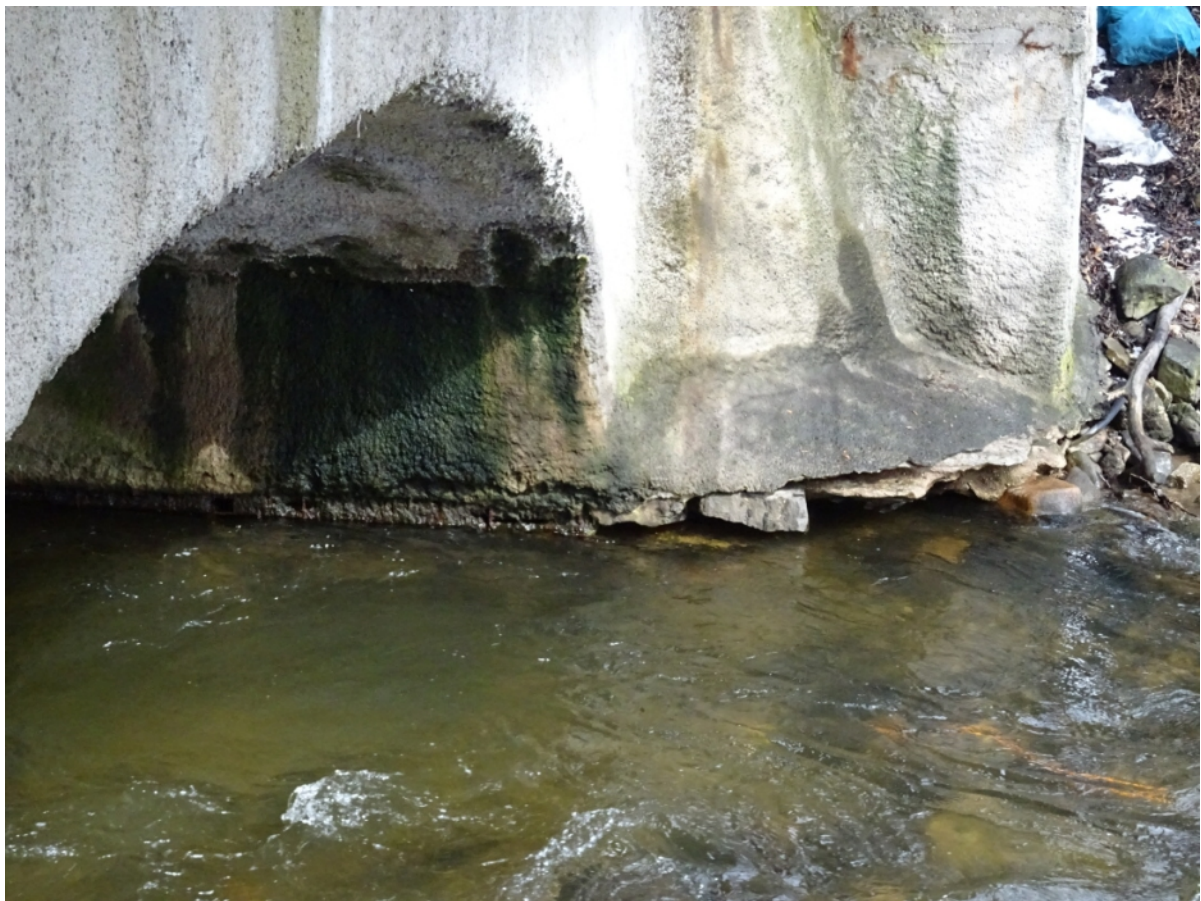
V patě opěr dochází k odplavení materiálu mezi základem, který je evidentně tvořen kamennými bloky, a vrstvou torkretu, kde je patrná mezera. Tento efekt je patrný v patě obou opěr. U opěry 1 dochází k výrazně většímu působení unášeným materiálem, tak je v přímém styku s opěrou.

25 Pohled na opěru 1 z povodní strany - detail - odplavený materiál v patě

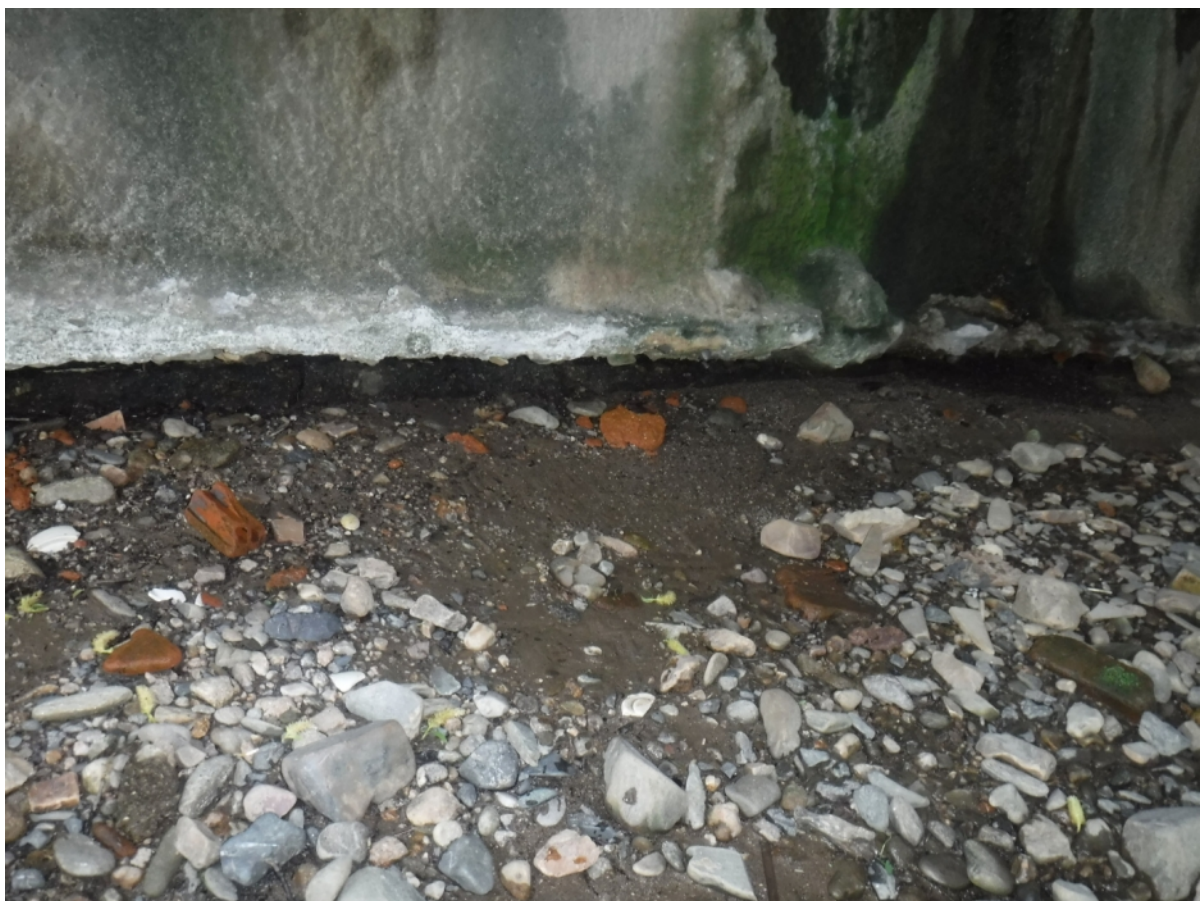
38 Opěra 2 - Odplavený materiál v patě opěry

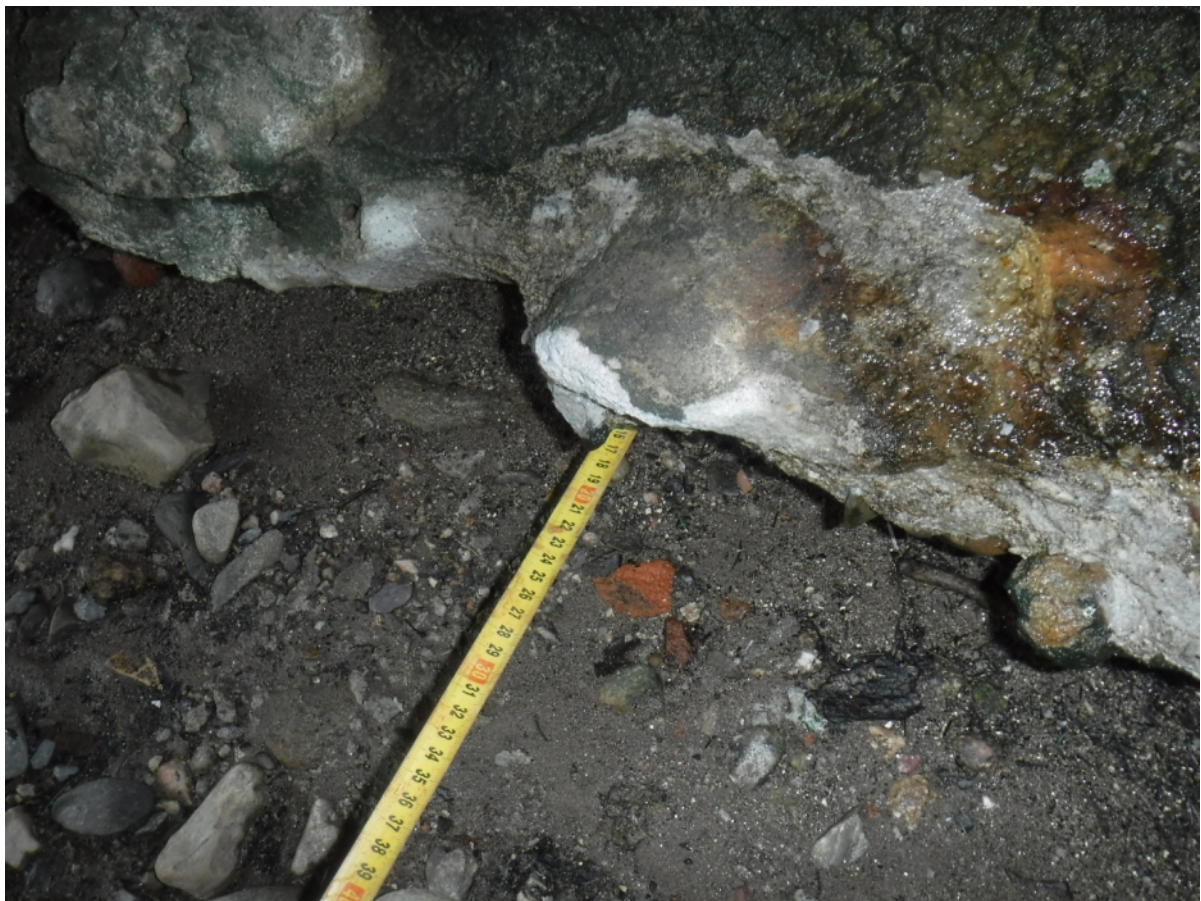
39 Opěra 2 - Odplavený materiál v patě opěry

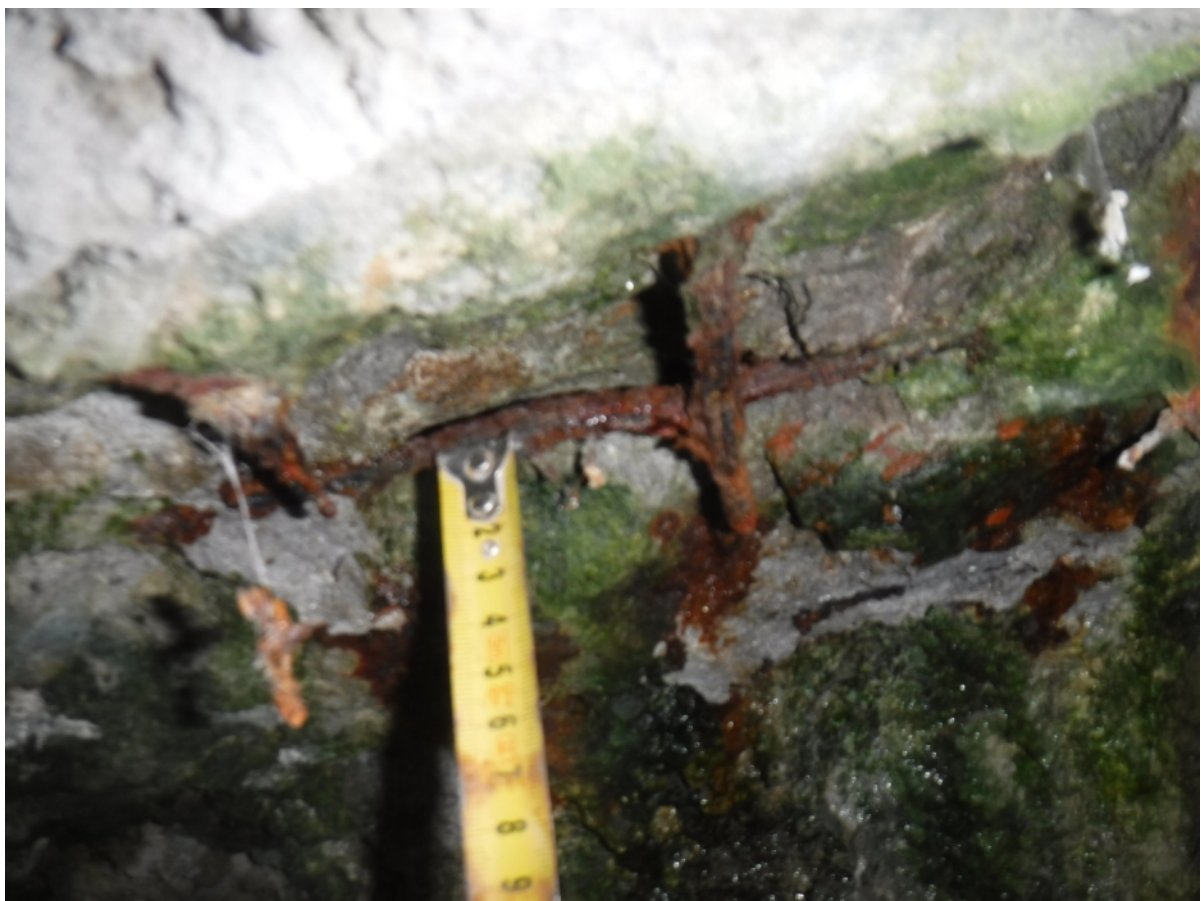
Celá konstrukce mostu je opatřena vyztuženým torkretem v tl. cca 80 mm. Největším problémem je zatékání do konstrukce, které vede ke všem degradačním procesům. **Zatékání je patrné na spodním líci klenby, ale zejména v patě klenby, v místě napojení na opěru. Na obou opěrách dochází k největšímu zatékání, tvorbě výluhů a viditelné degradaci torkretu s korozí výztuže.** Koroze je naznačena i v ploše klenby, kde jsou výluhy zabarvené do hněda, což je s vysokou pravděpodobností způsobeno korozí výztuže.

40 Opěra 2 - Koroze výztuže

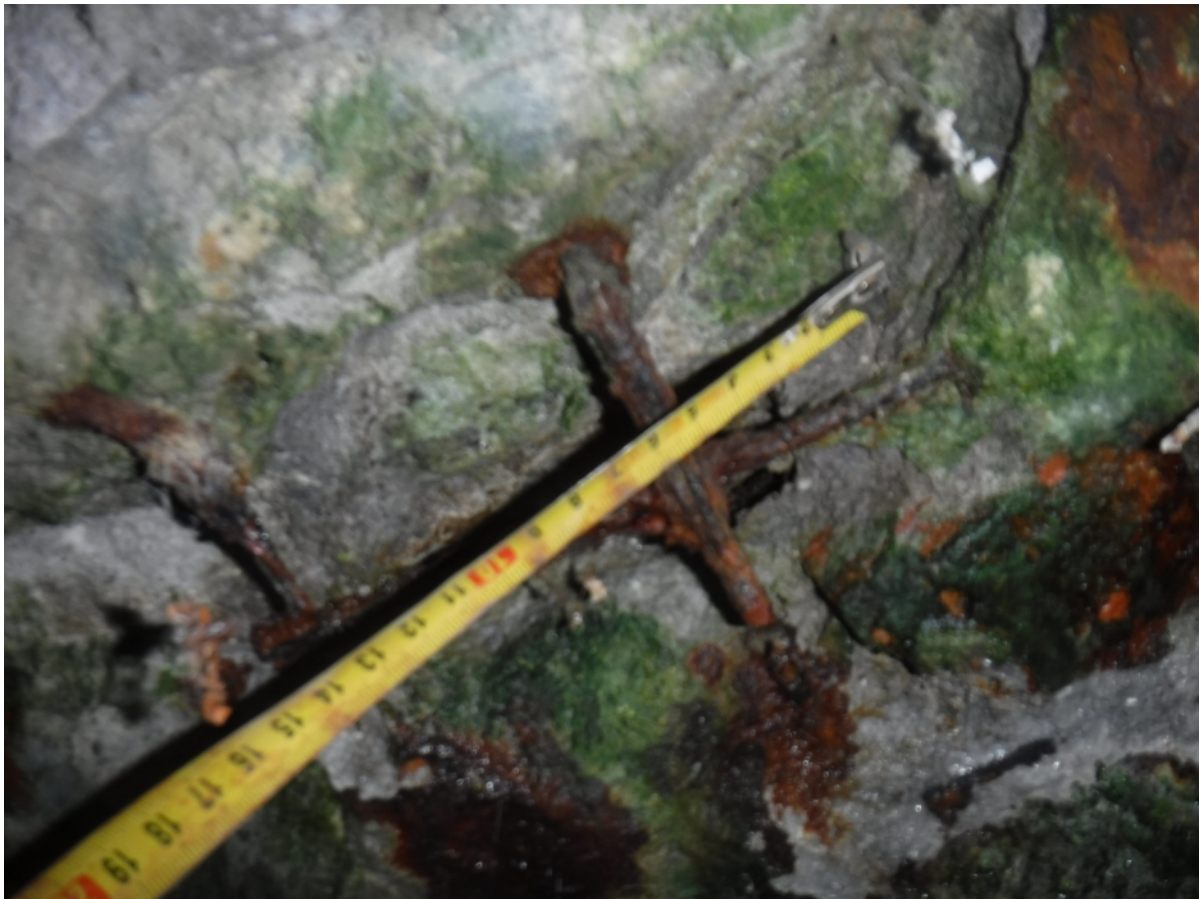
41 Opěra 2 - Koroze výztuže

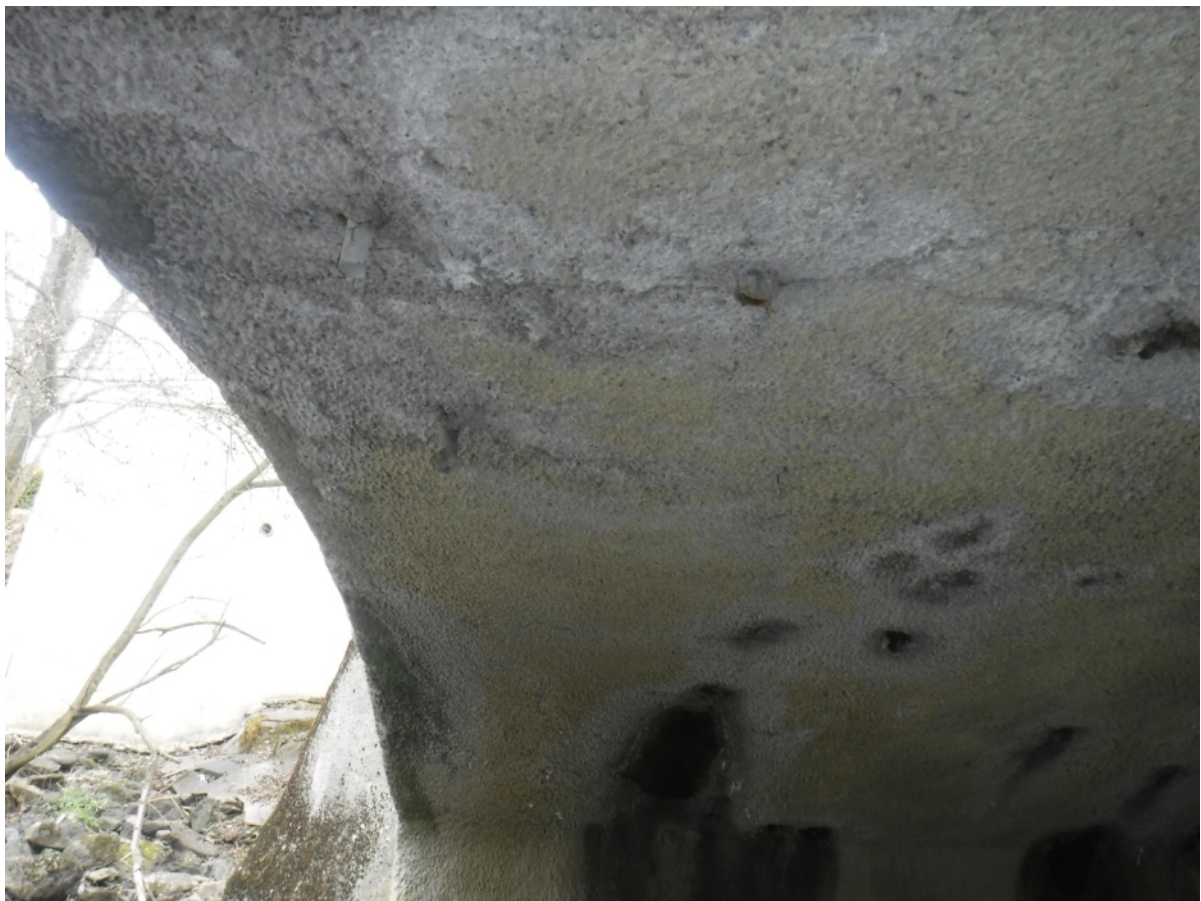
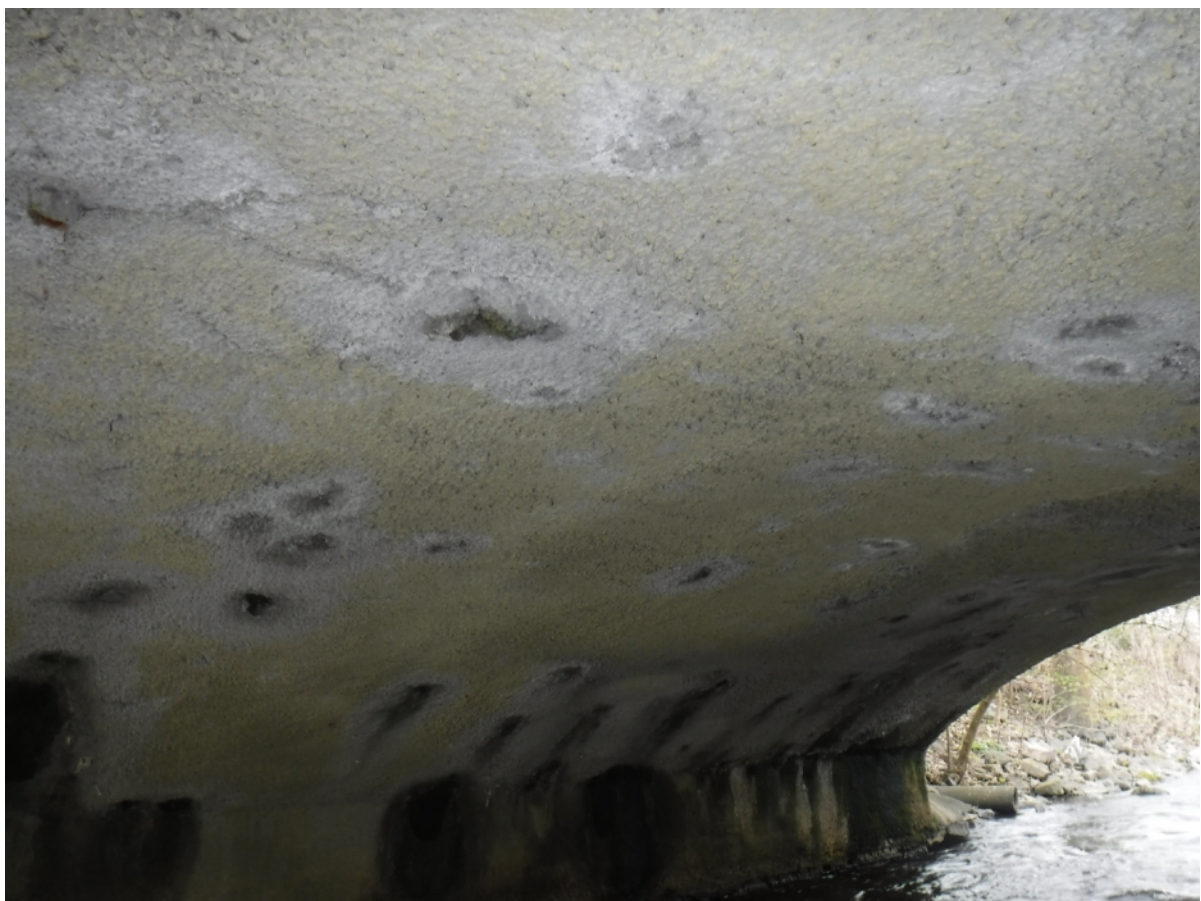
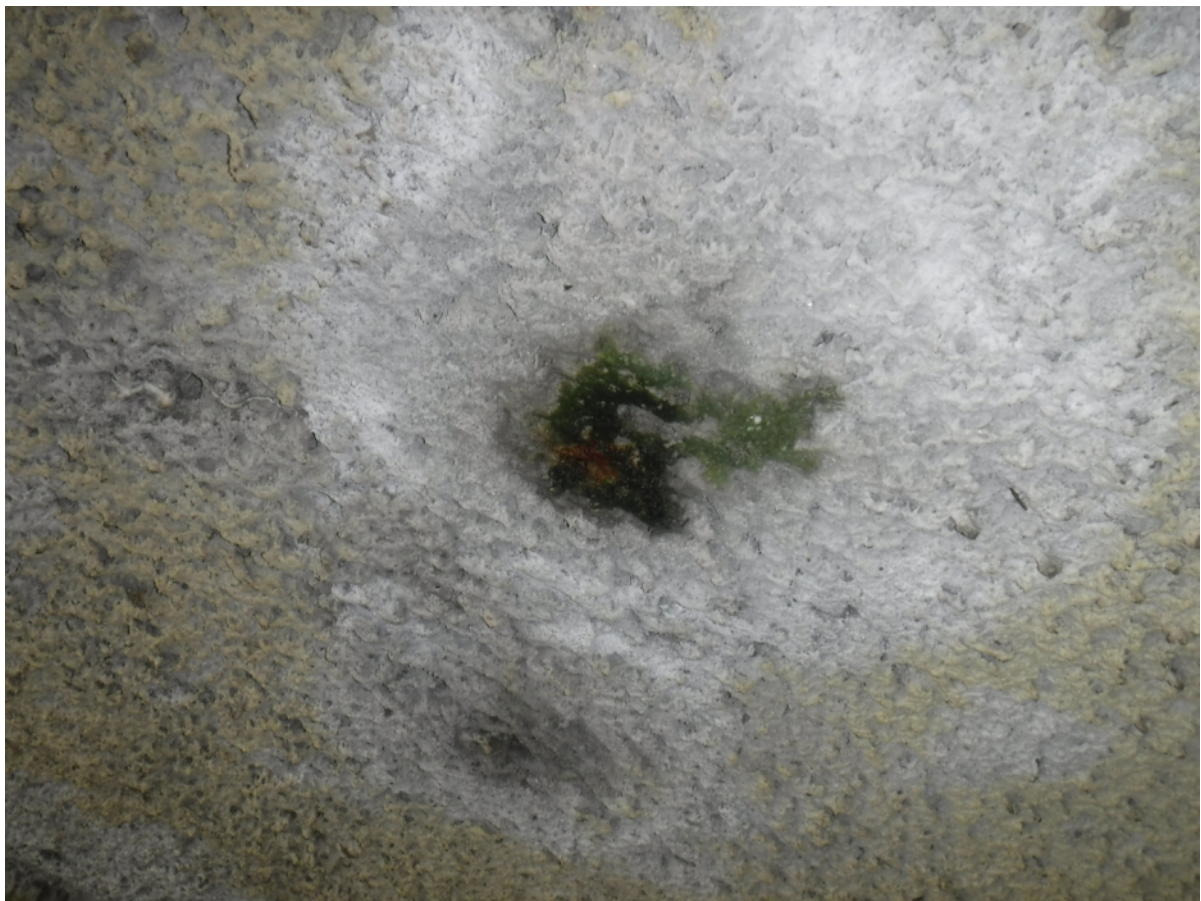
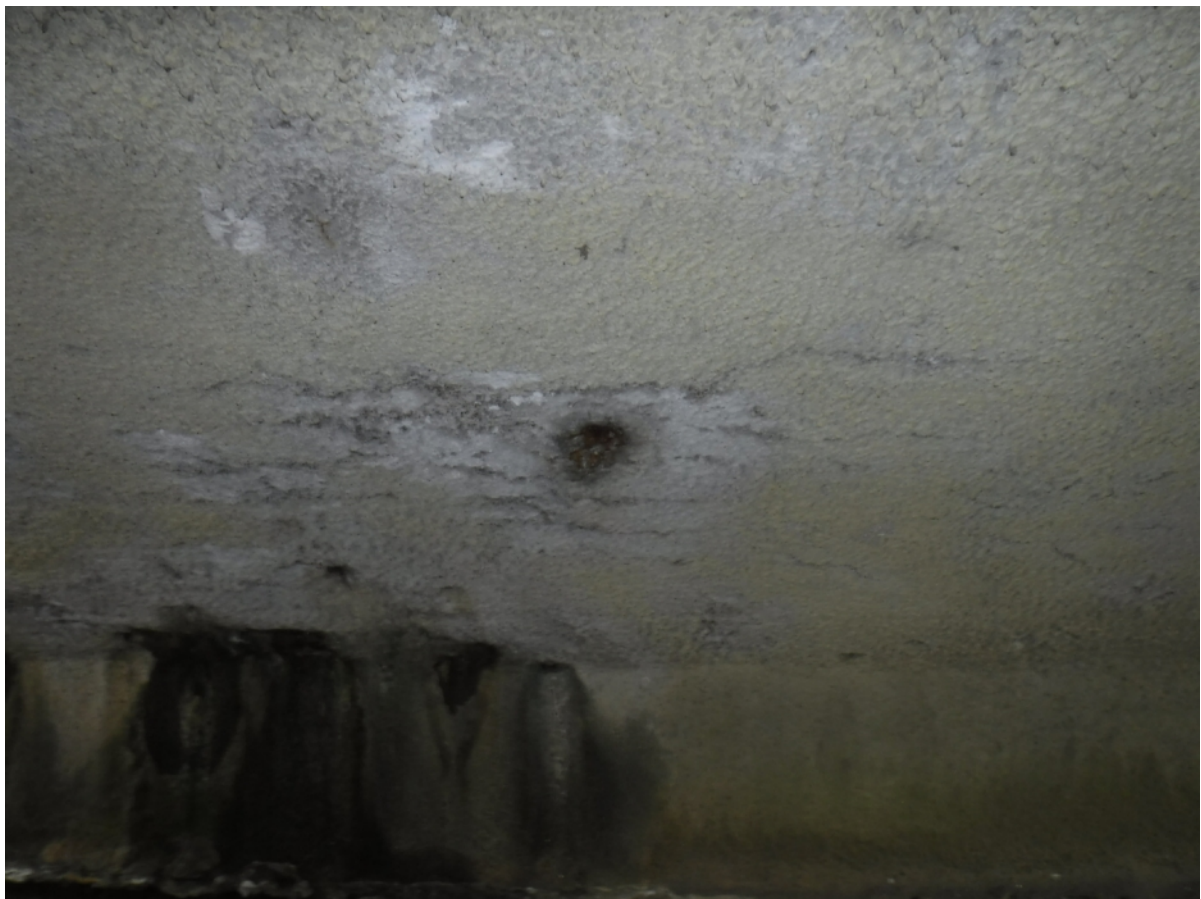
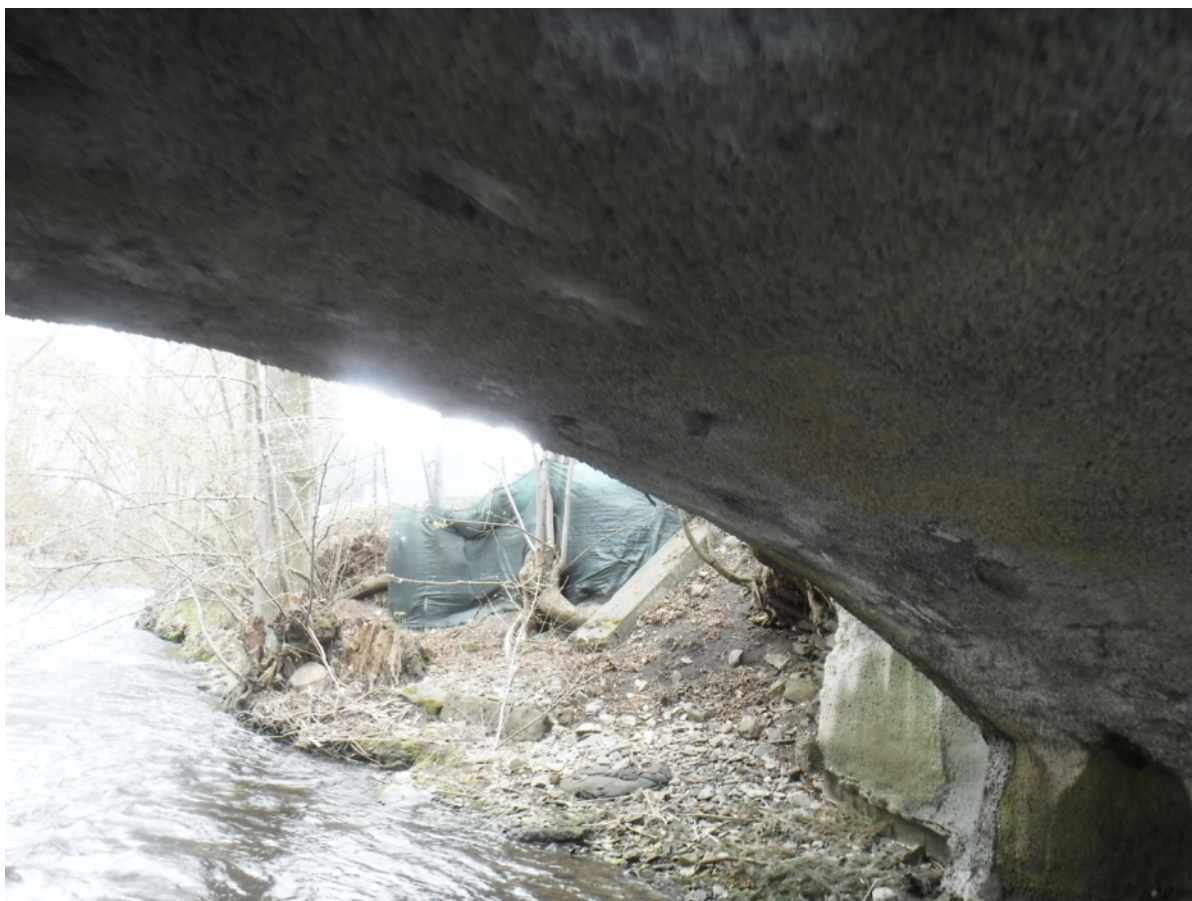
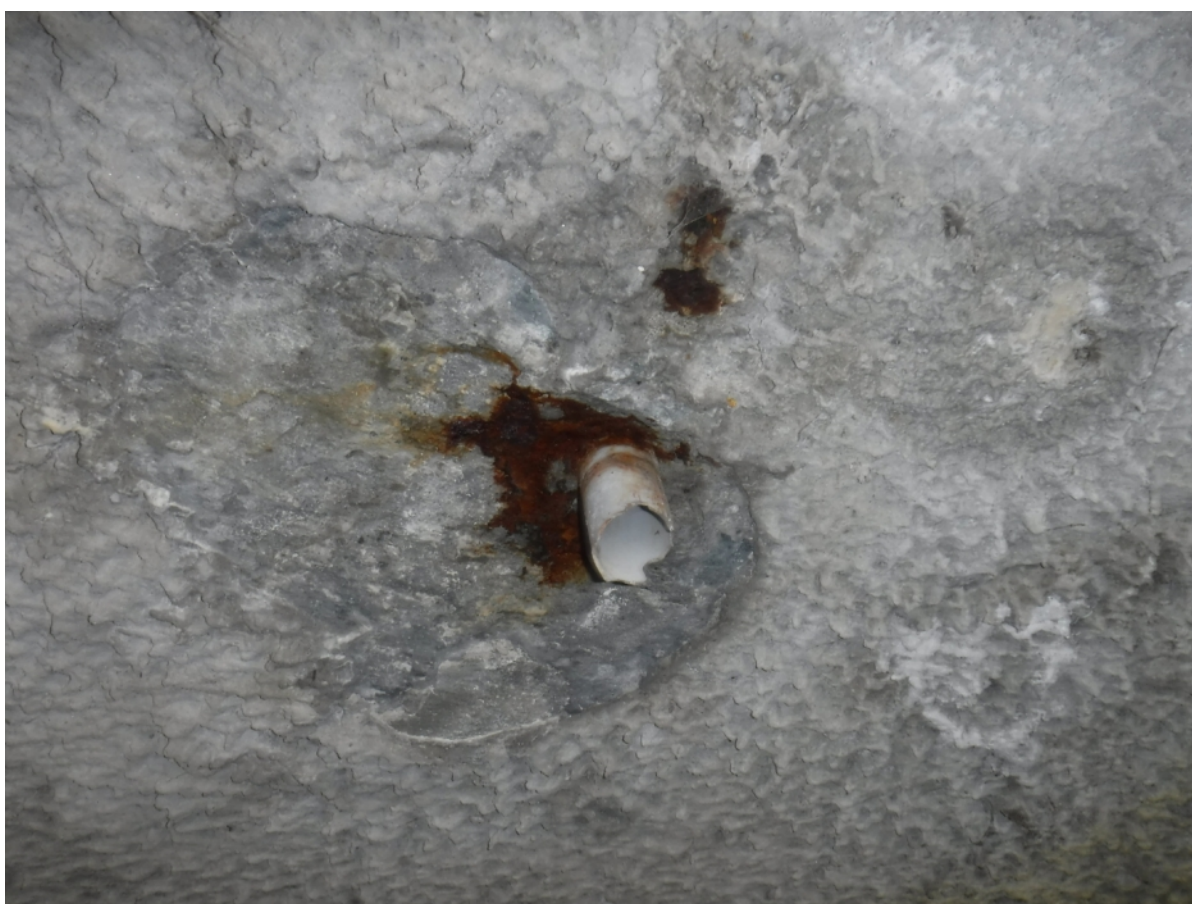
Na spodním líci klenby je patrné lokální zatékání do konstrukce, které je výraznější v místech odvodnění zásypu klenby. V těchto místech jsou patrné i výluhy, lokálně zbarvené do hněda z důvodu koroze výztuže. Významné zatékání je patrné na obou opěrách v místě navazování klenby na opěry. Zady je evidentní, že se nad klenbou hromadí voda, která ve spáře mezi klenbou a opěrou vytéká. Dochází zde k zvýšené degradaci torkretu, korozi výztuže i tvorbě uhličitánových výluhů. Konstrukce jsou vodou zatíženy dlouhodobě, to je patrné z uchycených zelených řas na konstrukcích.

Pro prodloužení životnosti je nezbytně nutné minimalizovat vnikání vody do konstrukce mostu. Je nutné provést novou izolaci mostu s důrazem na provedení detailů a svedení vody z povrchu do chrličů. Chrliče musí být provedeny tak, aby nedocházelo ke stékání vody po povrchu do vrcholu konstrukce klenby (úkapová hrana, nebo obdobný detail).

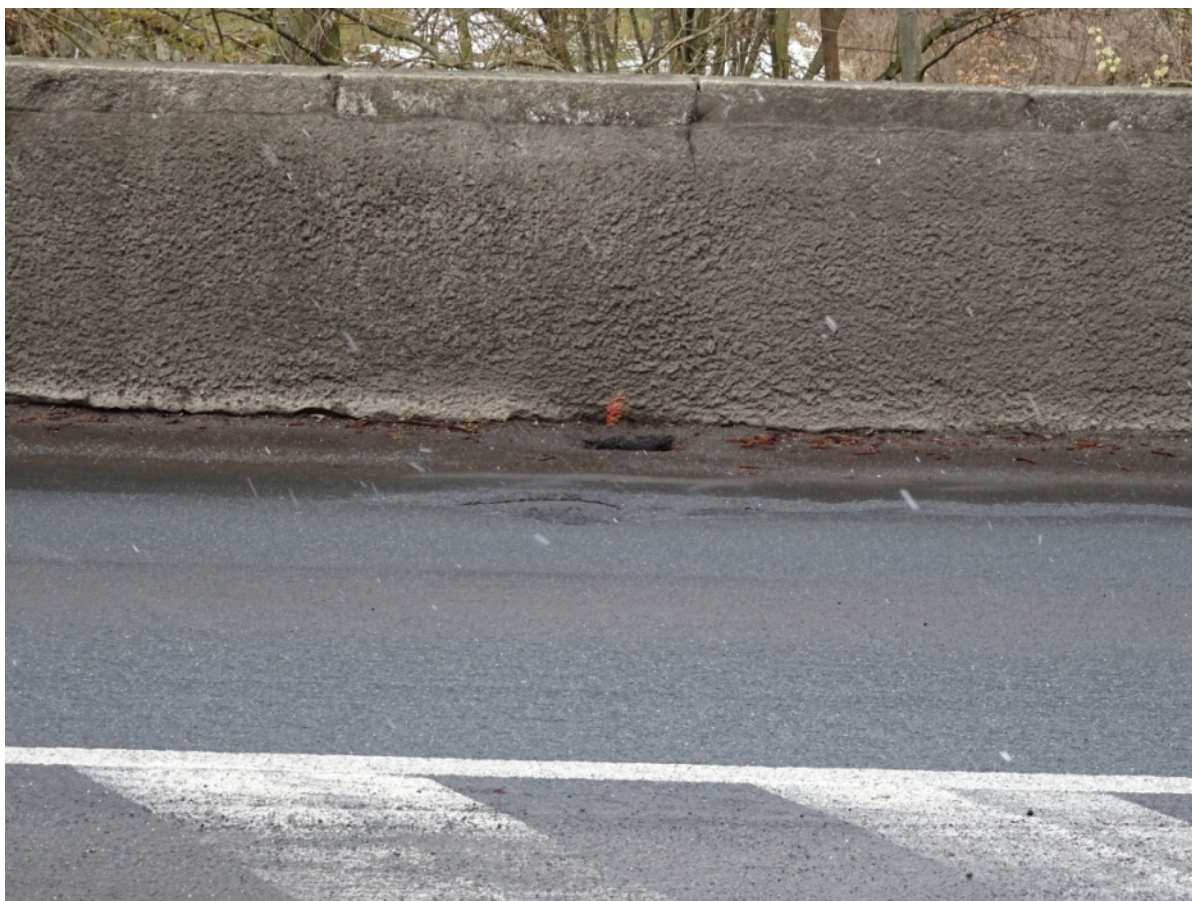
Na konstrukcích zábradelních (poprsních) zídek jsou lokálně patrné poruchy, které jsou spojeny i se vztlínající vlhkostí z povrchu vozovky, a to minimálně vrstvou torkretu.

49 Poruchy poprsní zdí - zábradlí - spára nad úrovní vozovky - výtluk

Konstrukce poprsních zdí (zábradlí) musí být izolovány proti vnikání vody do konstrukce ostřikem z vozovky, např. vytažením izolace na sokl, do větší výšky a současně je možné finální vrstvu opatřit hydrofobní impregnací pro omezení vnikání kapalné vody do omítkového souvrství. Horní líc poprsních zdí by měl být vyspádován, aby nedocházelo ke stání vody na povrchu konstrukce.

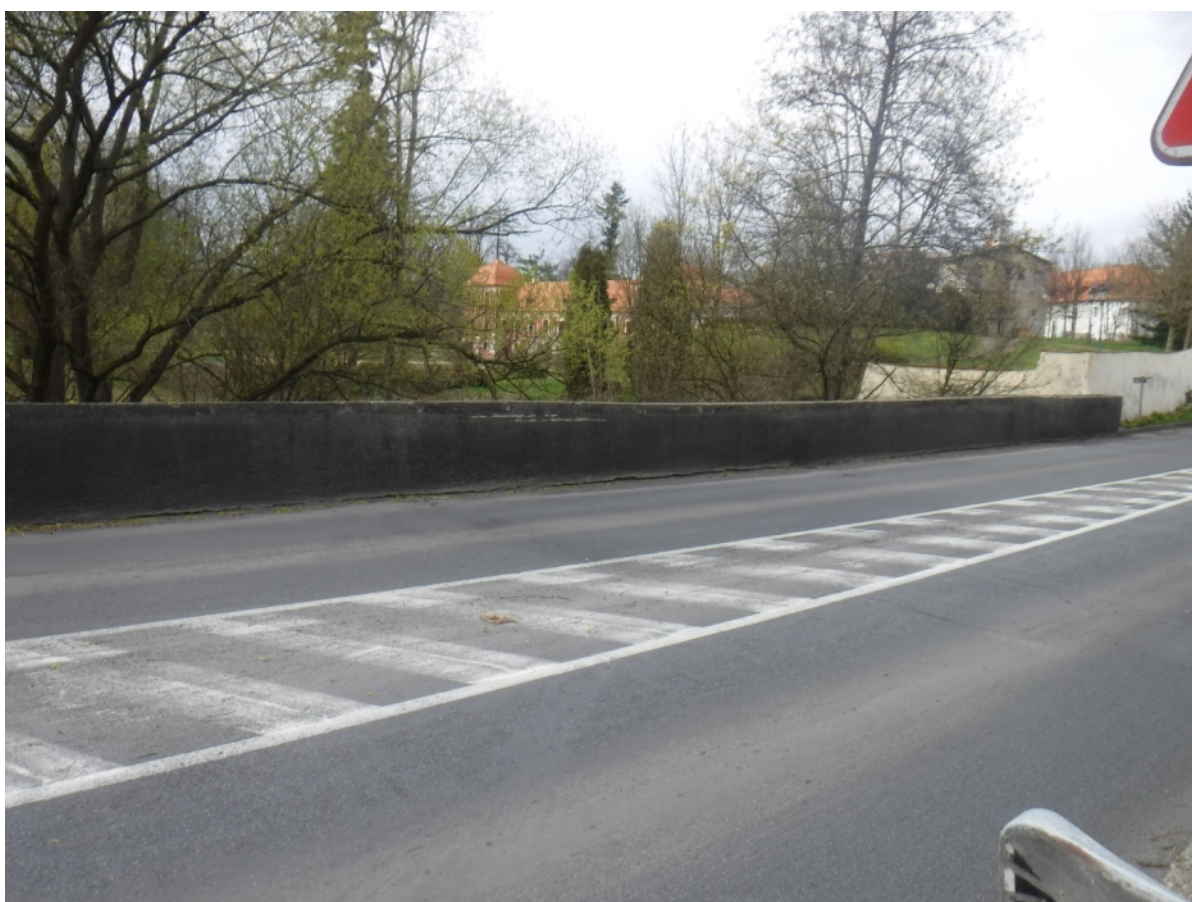
50 Poruchy poprsní zdí - zábradlí - spára nad úrovní vozovky

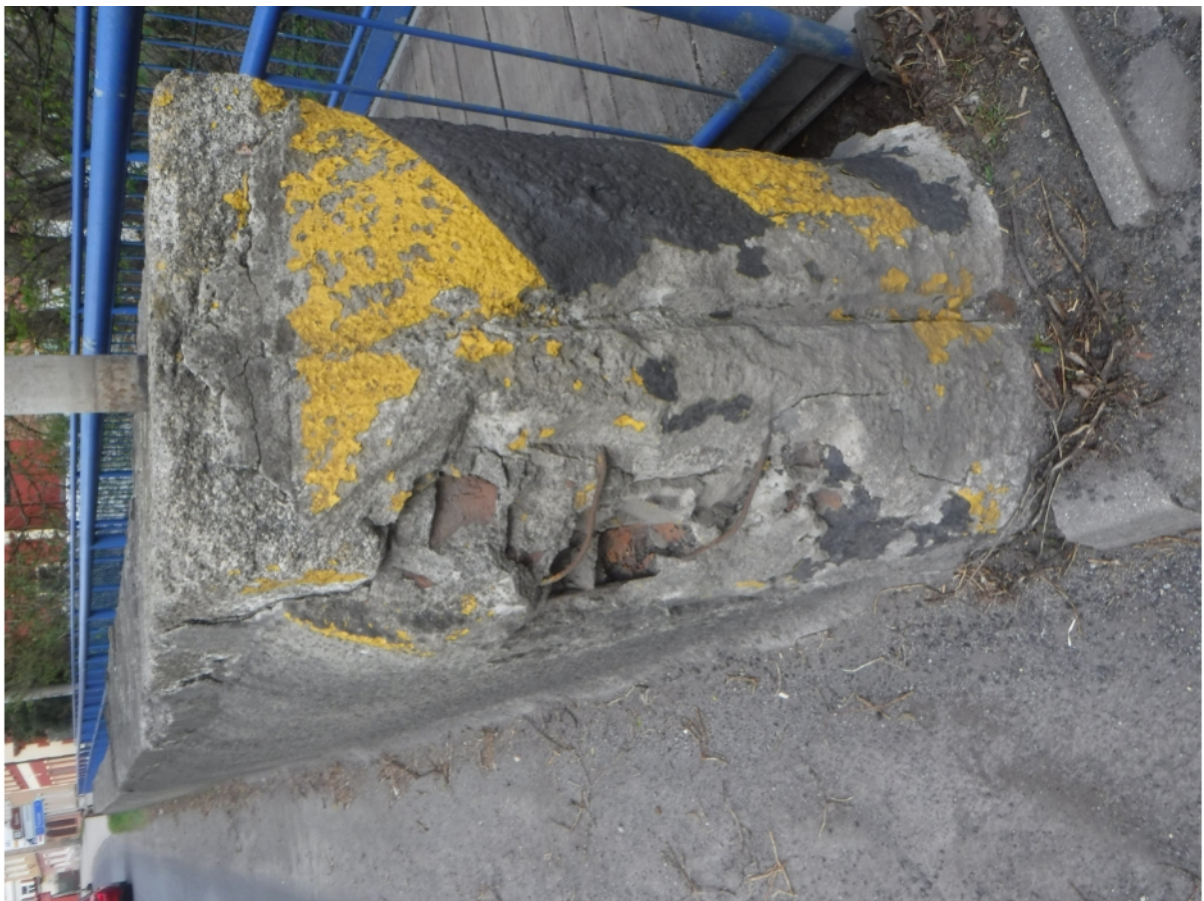
51 Poruchy poprsní zdí - zábradlí - poškození v důsledku ostřiku

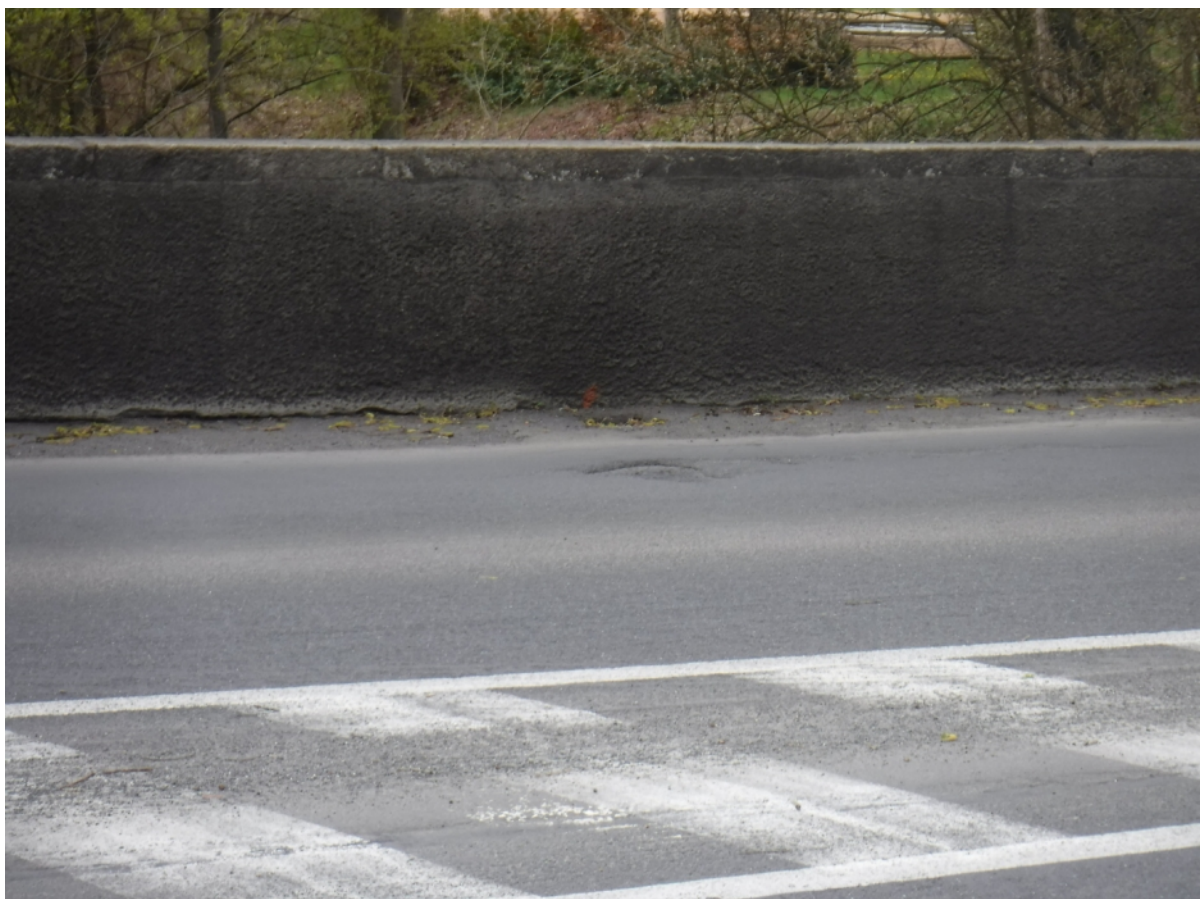
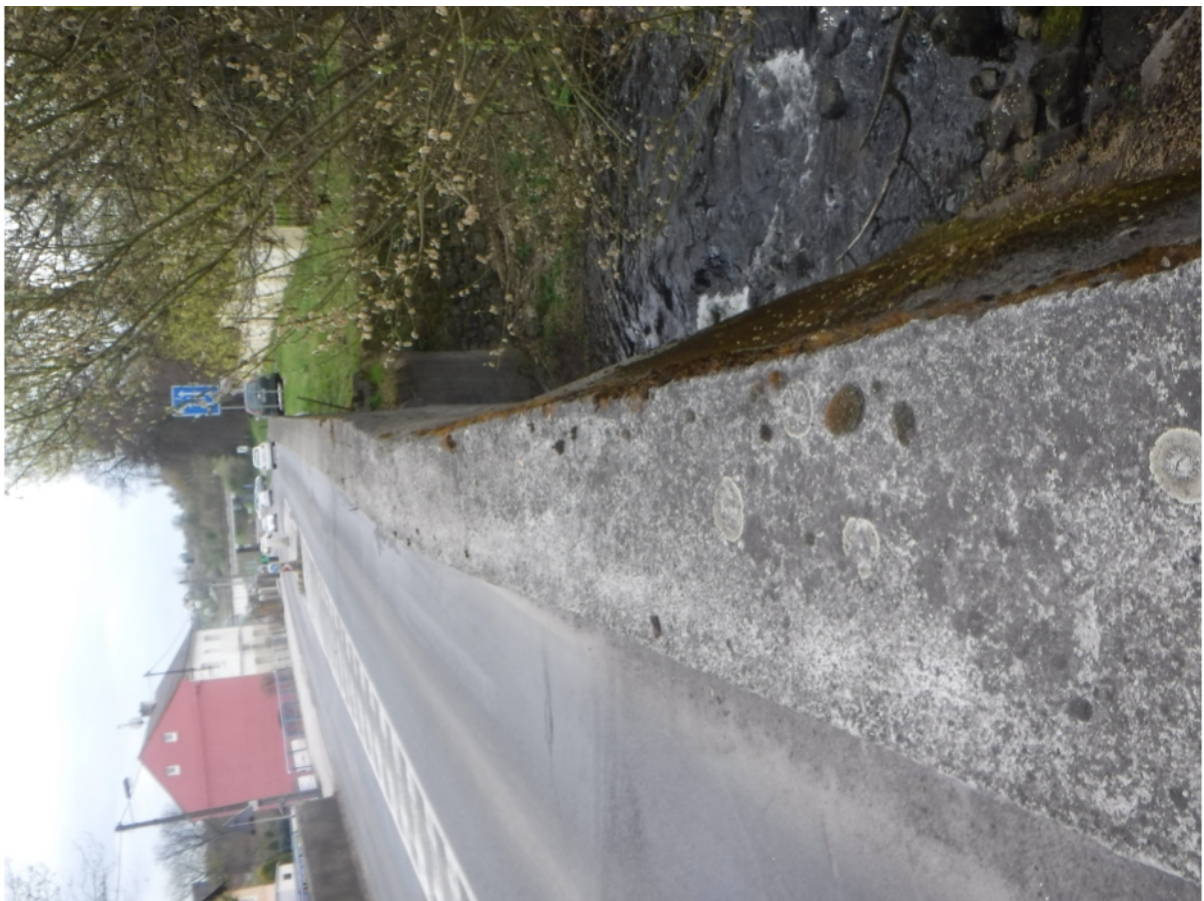
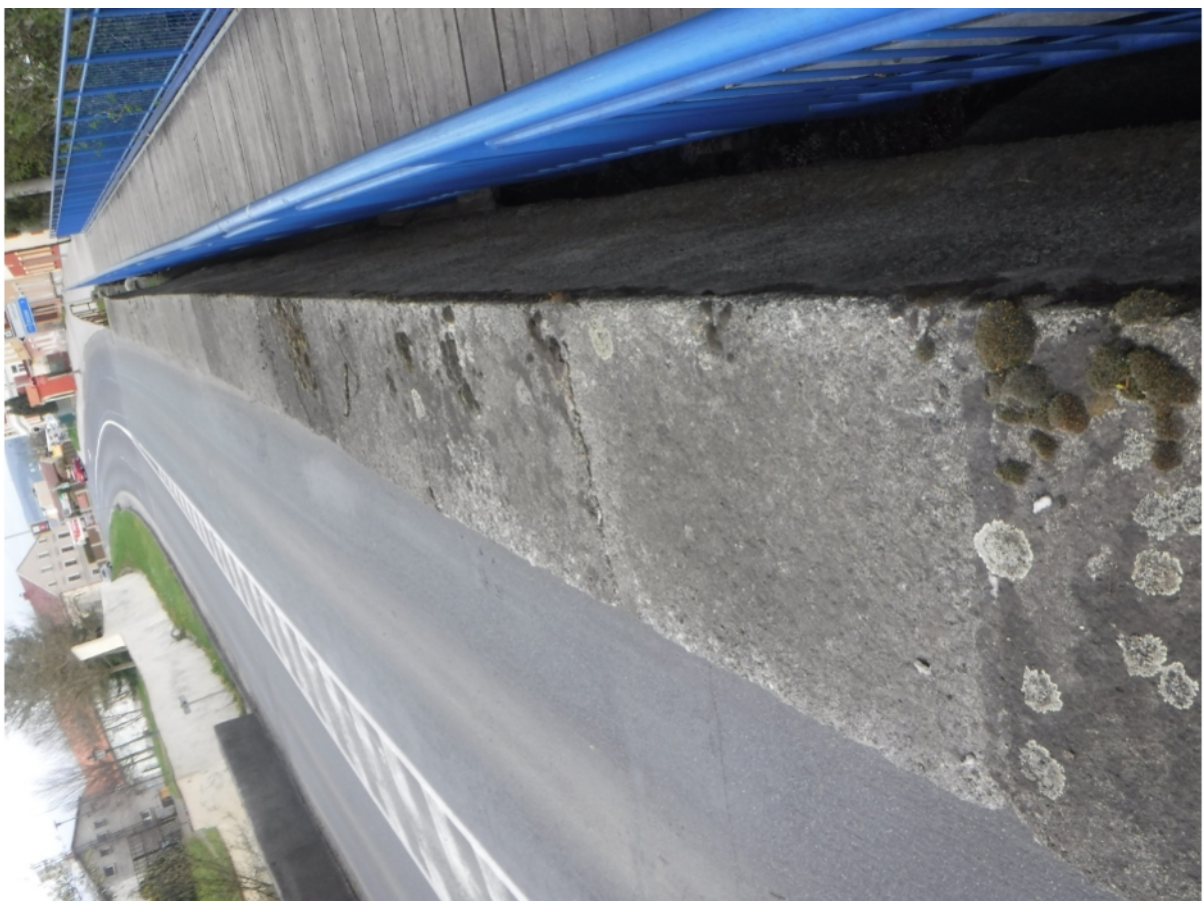
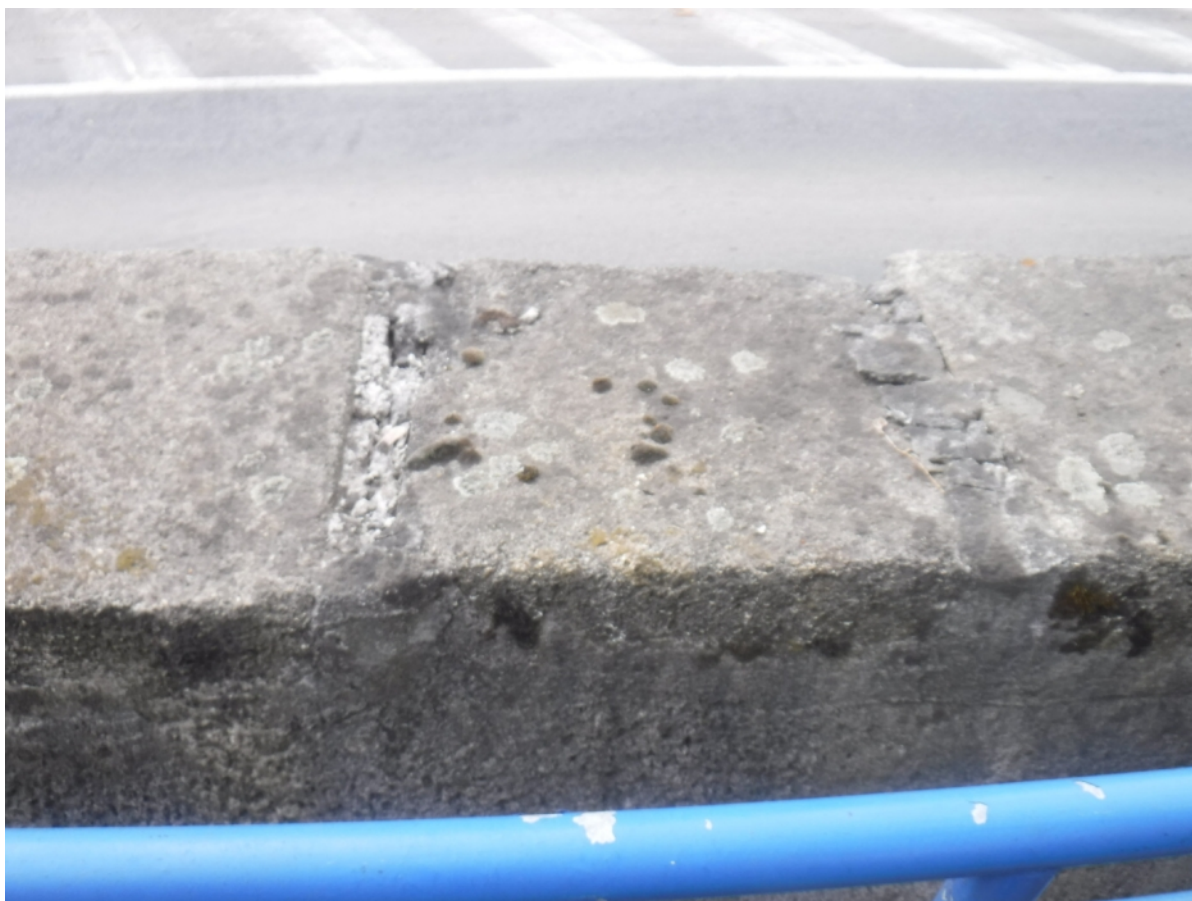
52 Poruchy poprsní zdí - zábradlí
