**Krajská správa a údržba silnic
Karlovarského kraje, p.o.****STAVBA****MODERNIZACE MOSTŮ
V KARLOVARSKÉM KRAJI (5)
MODERNIZACE MOSTU EV. Č. 221 27 - 2
OSTROV**

**Stavebně technický průzkum mostu
evid.č. 22127 – 2 – Ostrov nad Ohří**

V Praze 05/2021

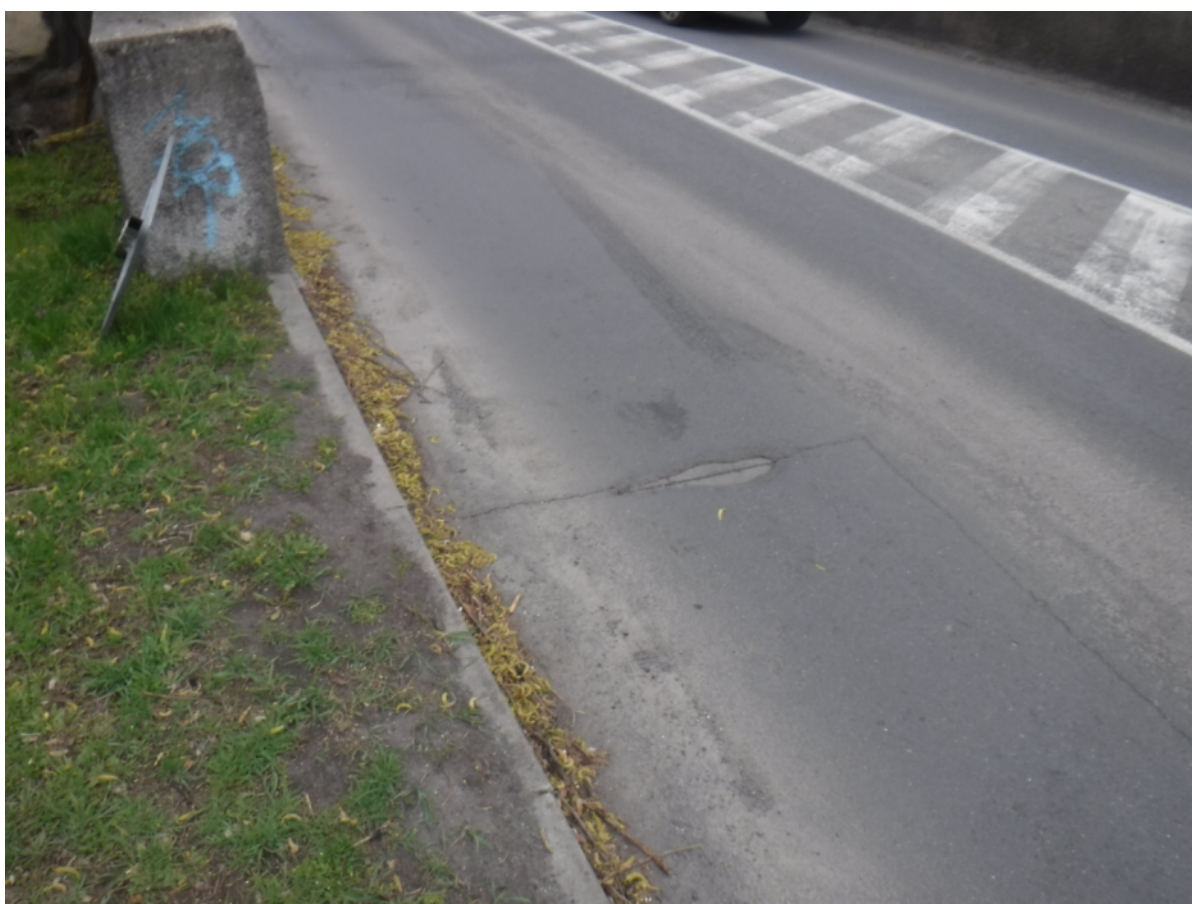
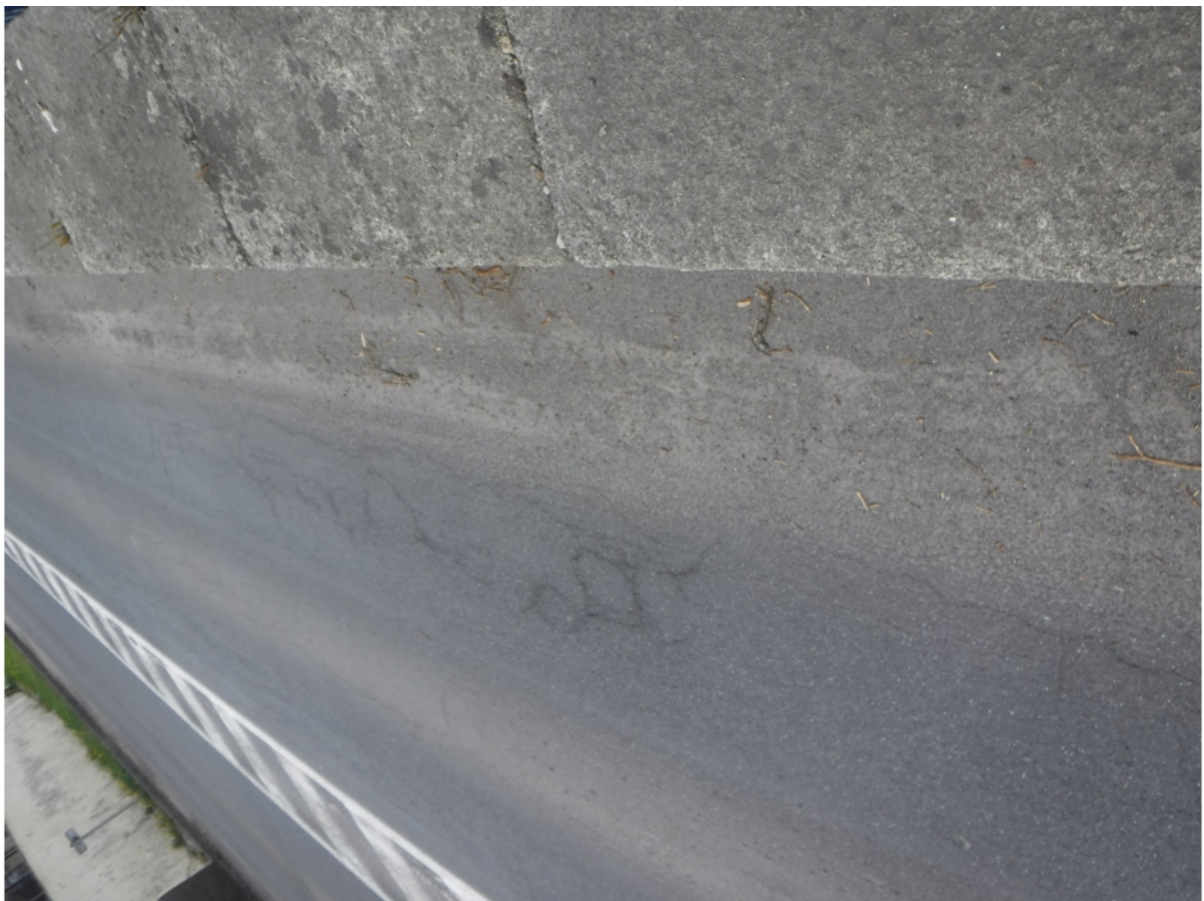
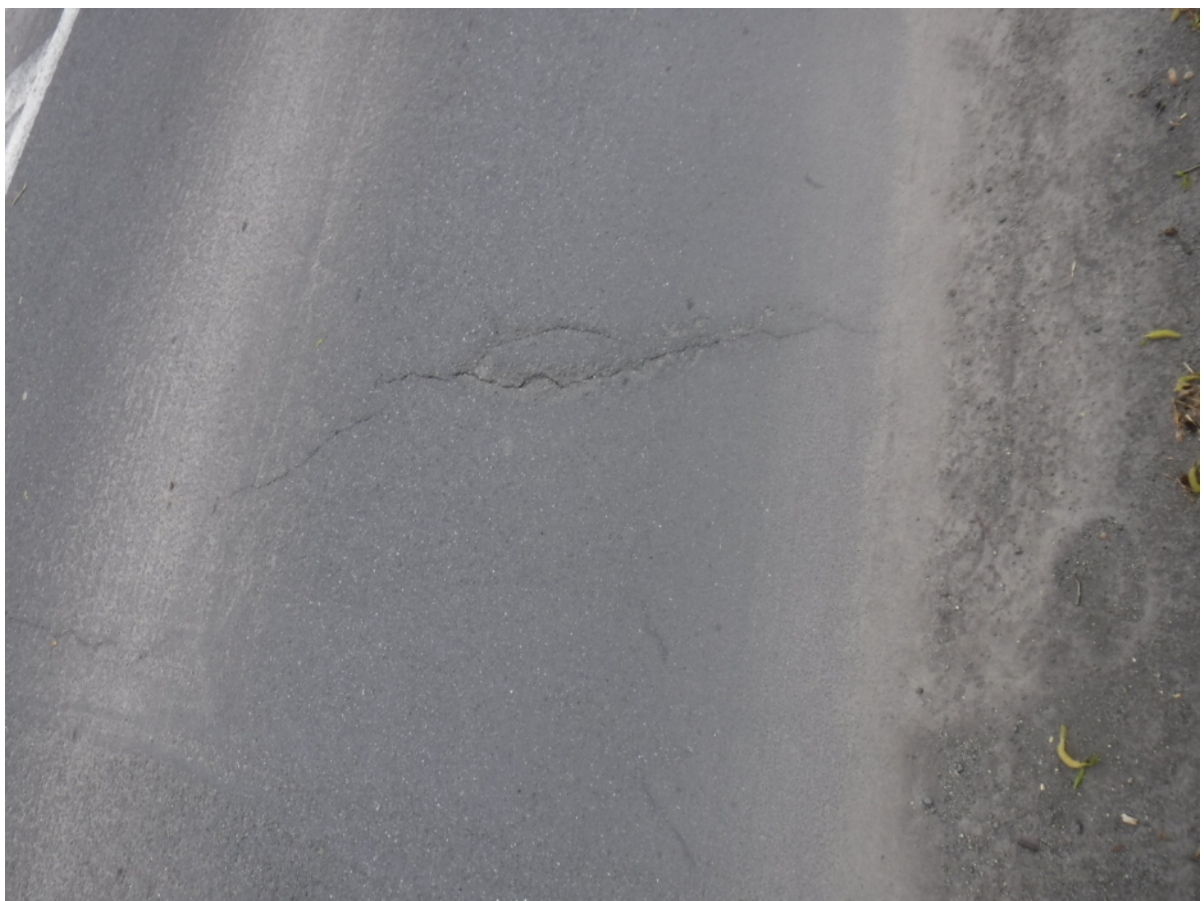
Konstrukce vozovky je porušena trhlinami prakticky v celé délce mostu. Trhliny jsou patrné na styku vozovky a zábradelních (poprsních) zídek.

58 Poruchy vozovka

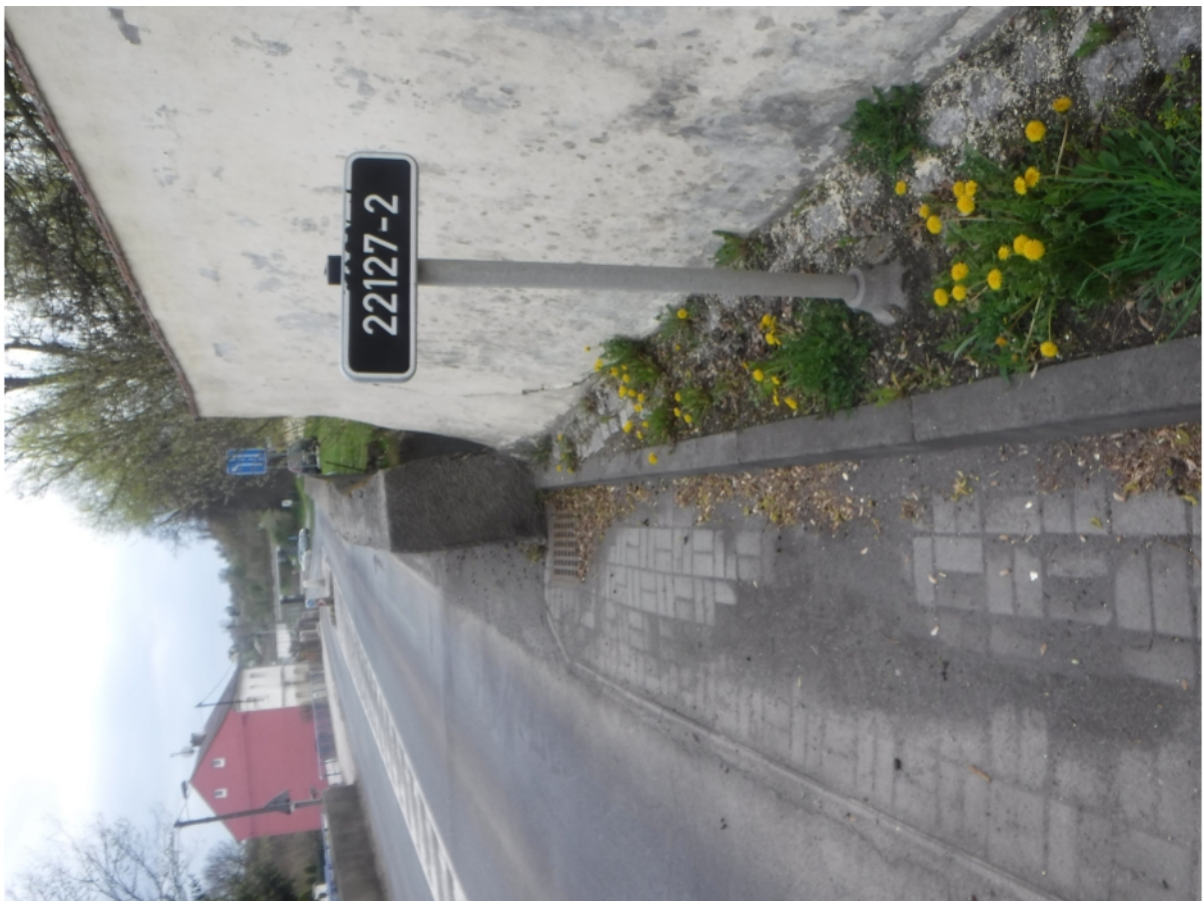
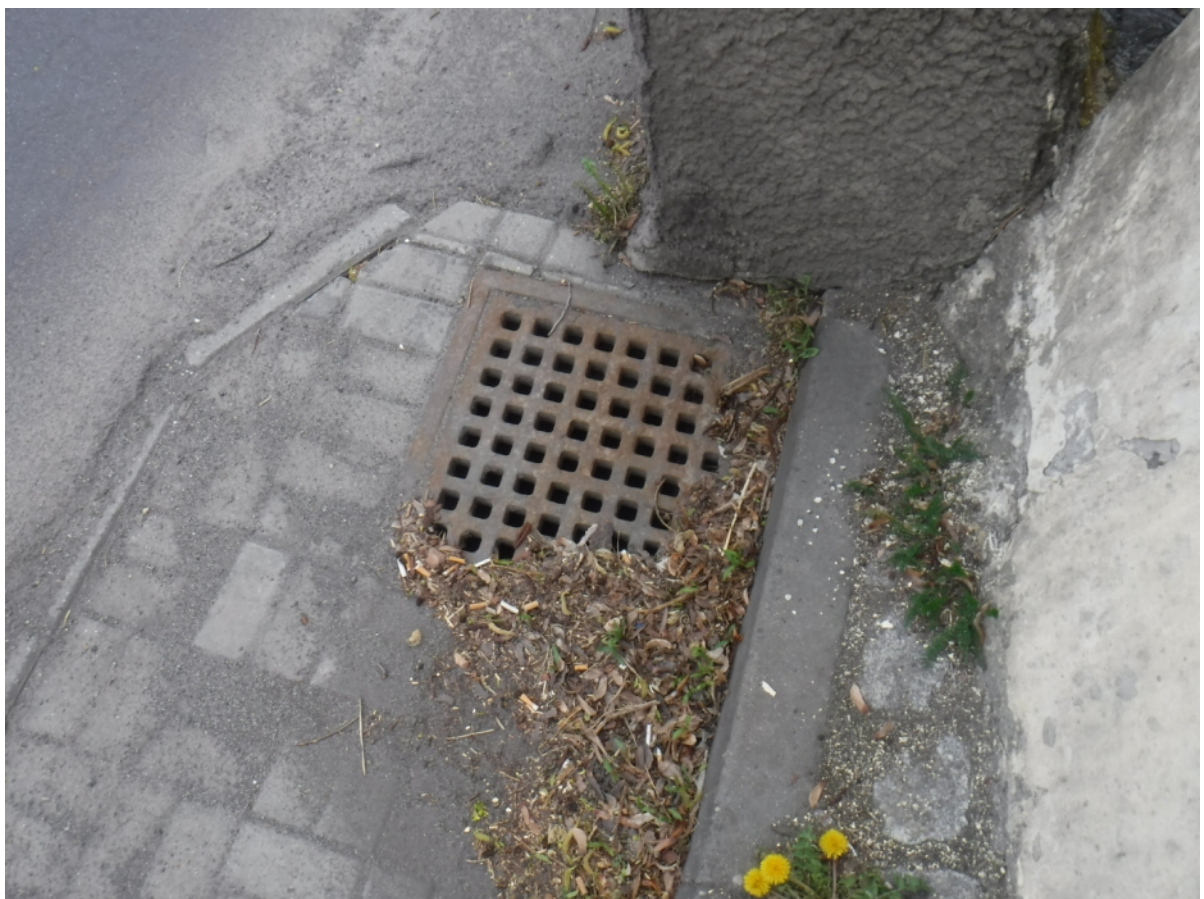
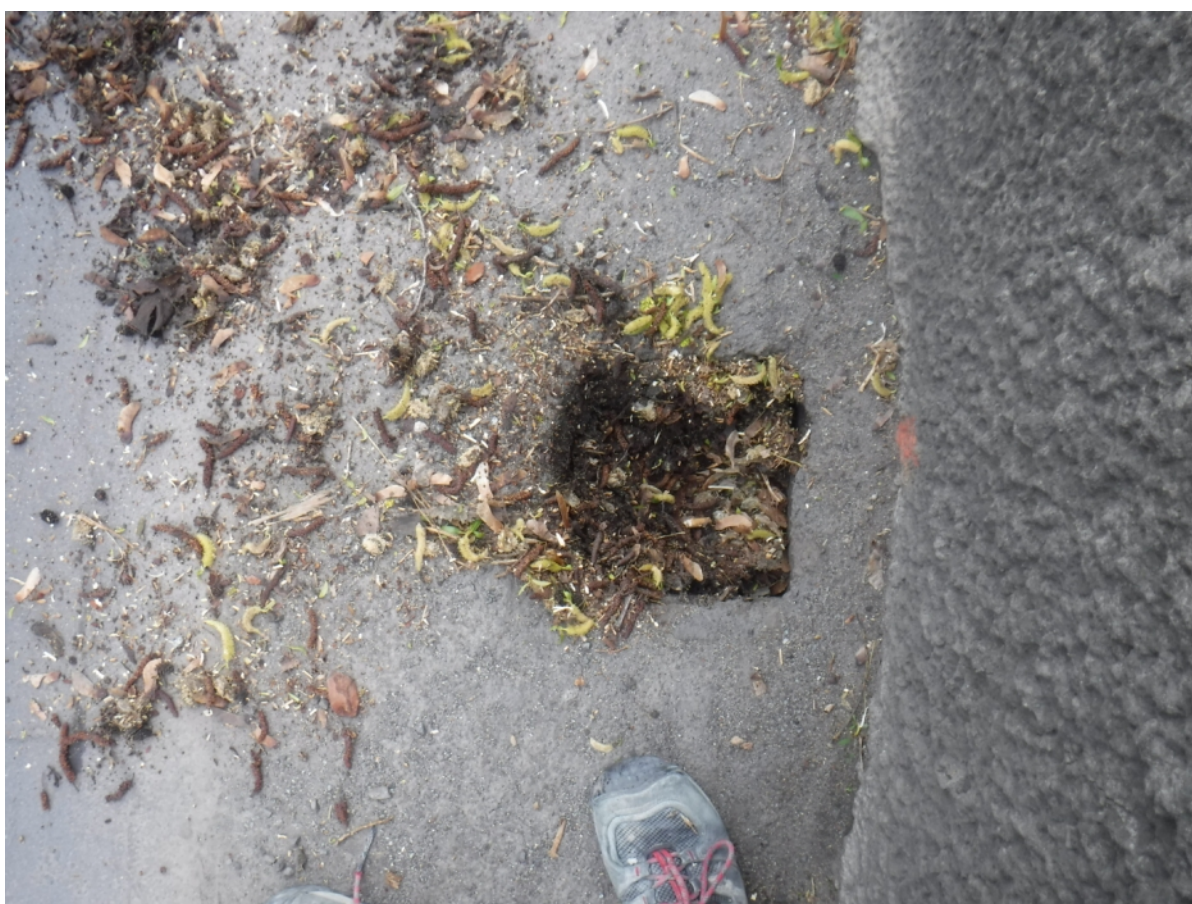
V předpolí mostu jsou výtluky, které odhalují betonovou desku. Odvodnění mostu je znesnadněno zanesenými odvodňovači.

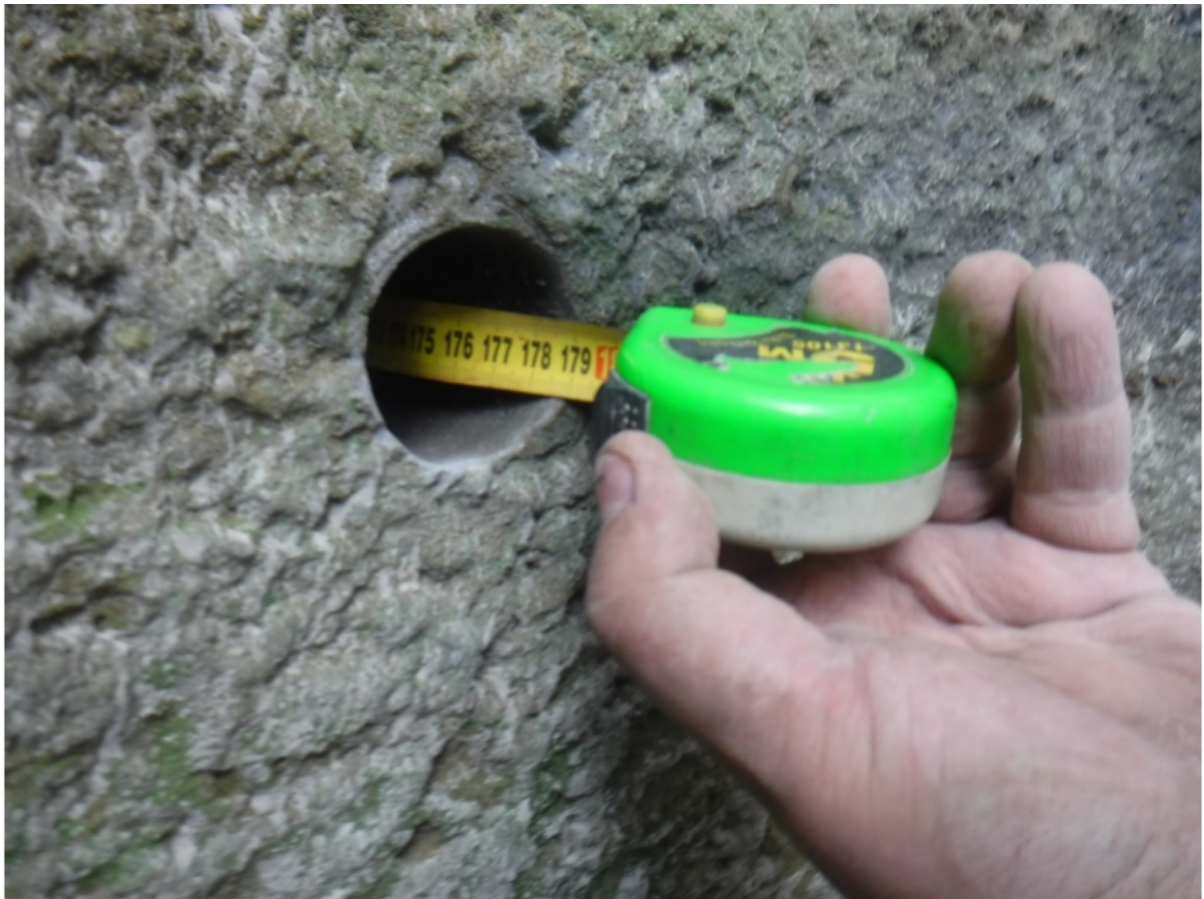
69 Sonda - opěra

Součástí vizuální prohlídky bylo **provedení sondy pro ověření tloušťky opěry**. Sonda byla provedena odběrem JV a bylo zjištěno, že konstrukce opěry má, v místě odběru JV (0,8 m od paty opěry a 1,5m od návodního okraje mostu), tloušťku 1,78 m. Konstrukce opěry je tvořena kamenným zdivem z vyvřelých hornin. Za opěrou je volně ložený zásyp z kamene.

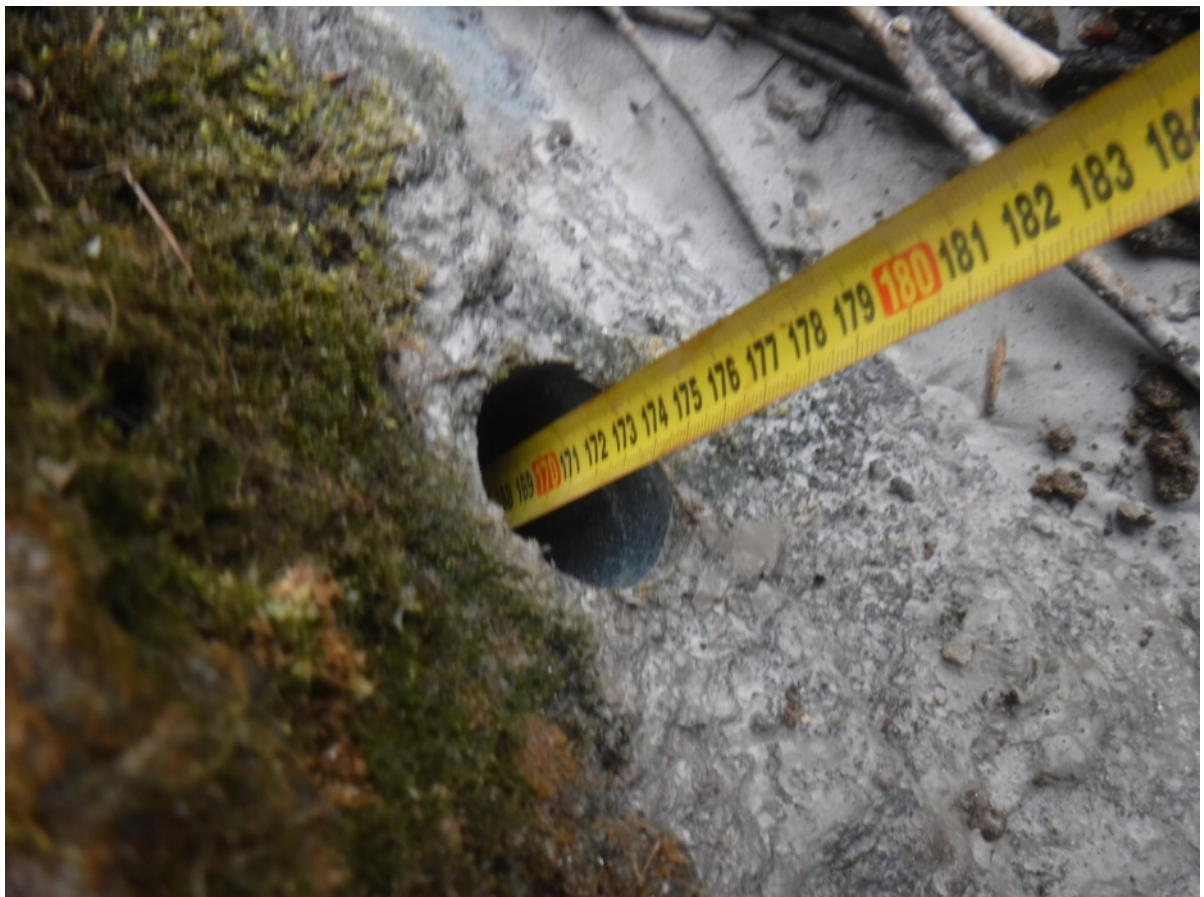
70 Sonda - základ

Dále byla provedena **sonda k základům**. Opět byl odebrán JV a to ve sklonu 45° těsně nad terénem v blízkosti paty opěry. JV bylo dosaženo hloubky 1,72 m. Nebylo dosaženo základové spáry z důvodu rozpadu materiálu a nemožnosti dalšího odběru jádra z JV. **Svislá vzdálenost představuje hloubku základu > 1,22 m pod úroveň terénu u opěry 2**.

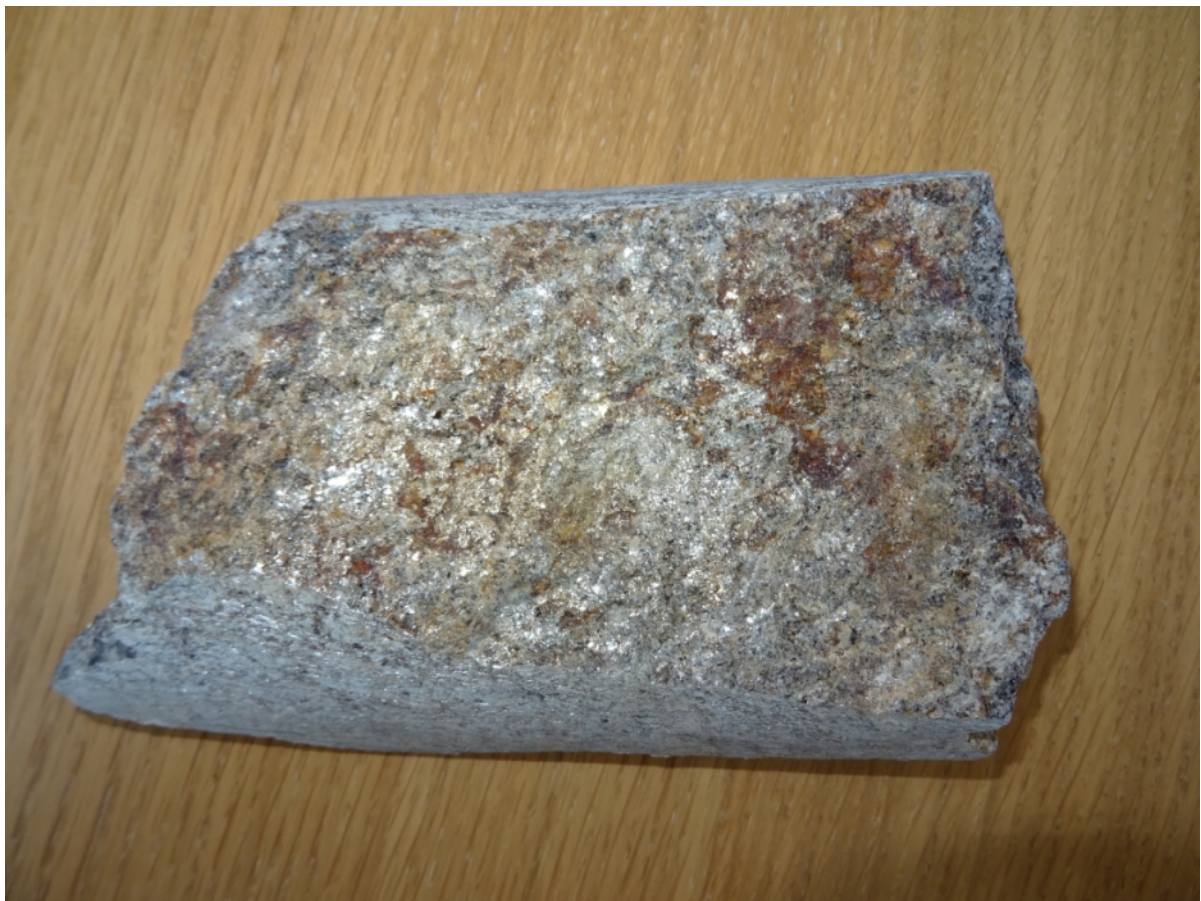
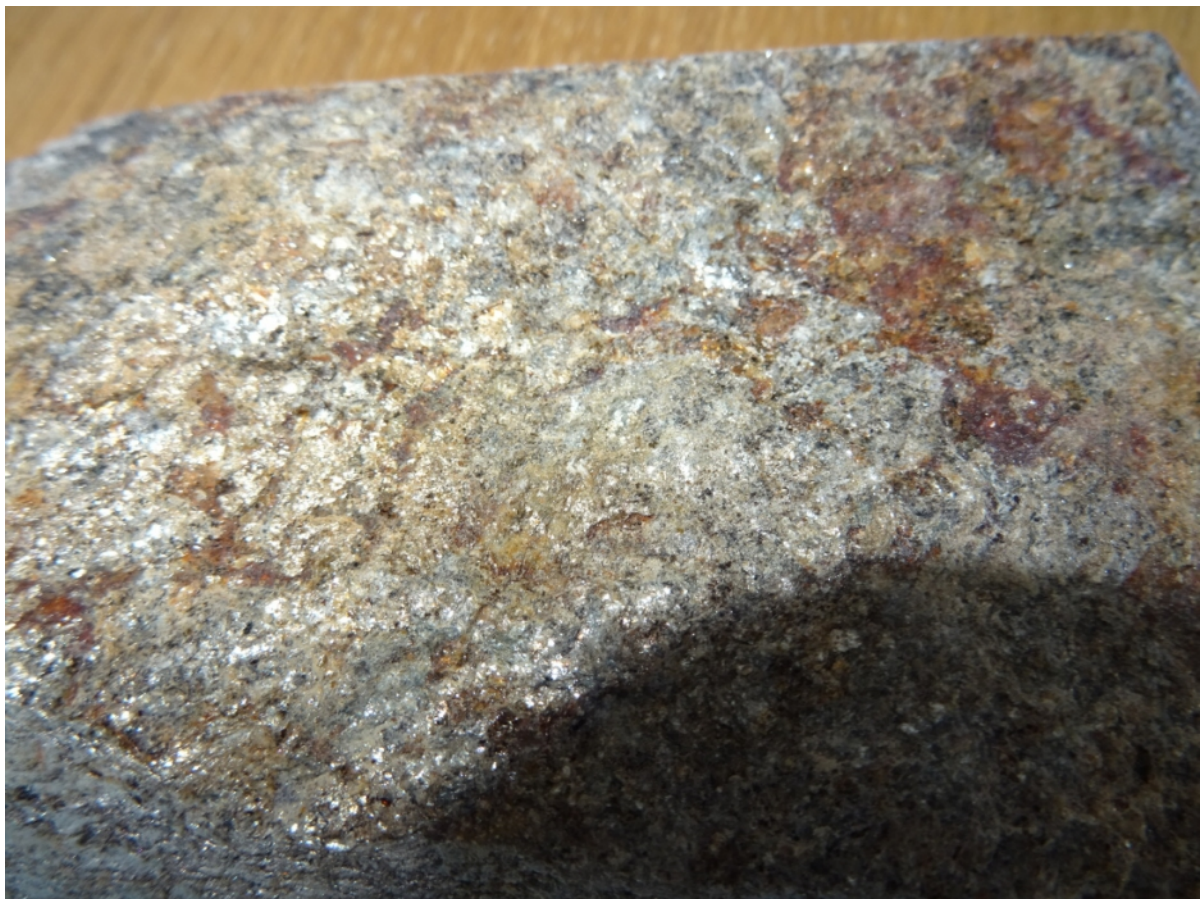
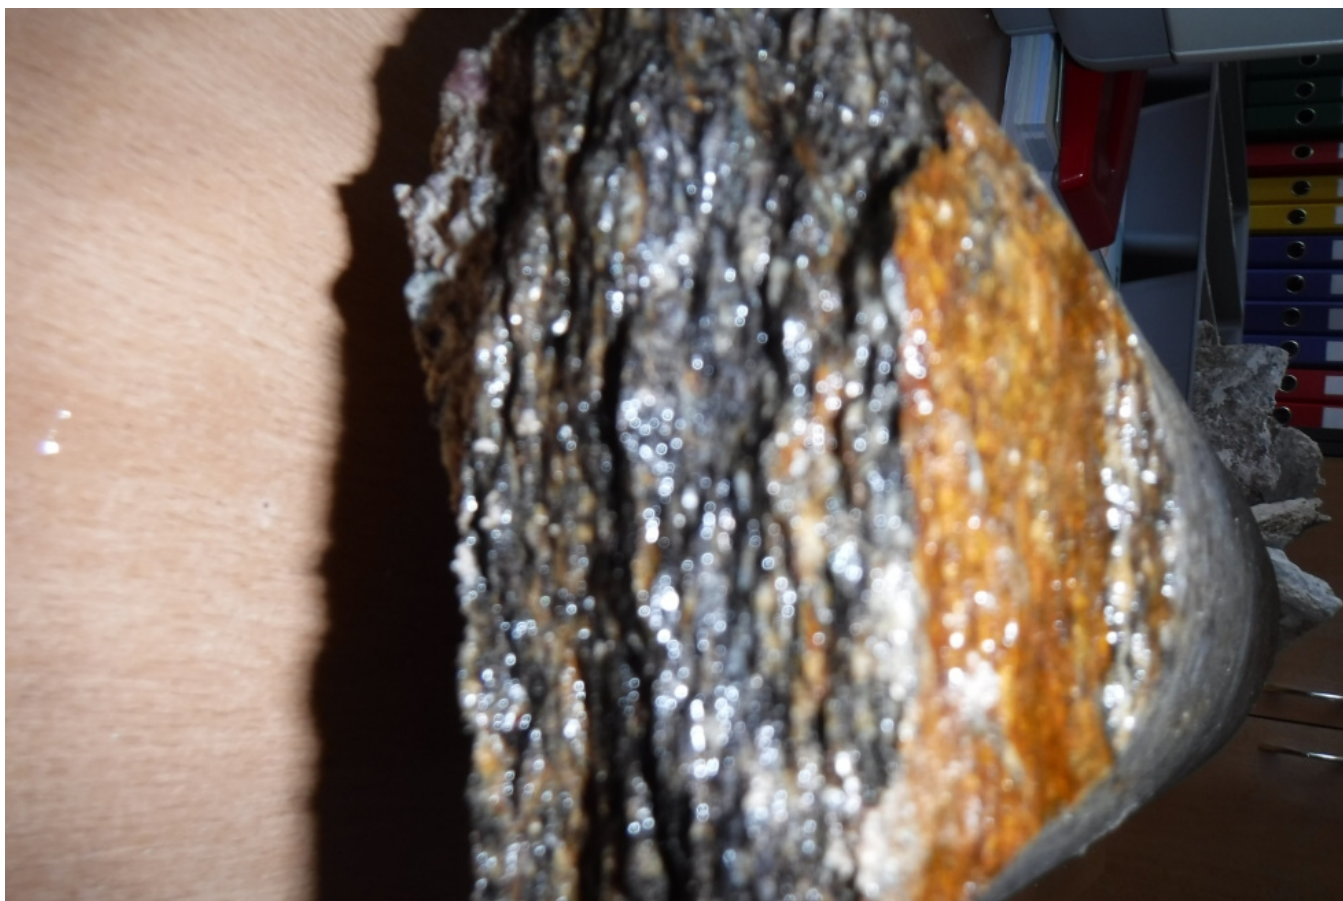
Proti tomu jsou horniny použité pro konstrukci klenby tvořeny horninou svor. Jedná se o vrstevnatou horninu s vysokým podílem slídy, u které může docházet k dělení po vrstvách s tím, že je umožněno snazší klouzání z důvodu přítomnosti slídy (viz foto). JV byl proveden do hloubky > 350 mm, a všude byl zachycen stejný druh horniny (na 2 místech vzdálených od sebe na šířku mostu. V důsledku toho došlo k rozdělení jednotlivých JV a byl zjištěn výrazně rozdílný variační koeficient provedených zkoušek pro stanovení pevnosti v tlaku.

71 Hornina zdiva klenby

Pevnosti zdících prvků lze považovat za dostatečné, zejména u konstrukcí opěr. S ohledem na druh horniny použité pro konstrukci klenby je nutné počítat s větší variabilitou kvality materiálu.
