Most 221-038

Most Pstruží přes řeku Bystřice

HLAVNÍ PROHLÍDKA

Datum provedení prohlídky: 20.6.2021

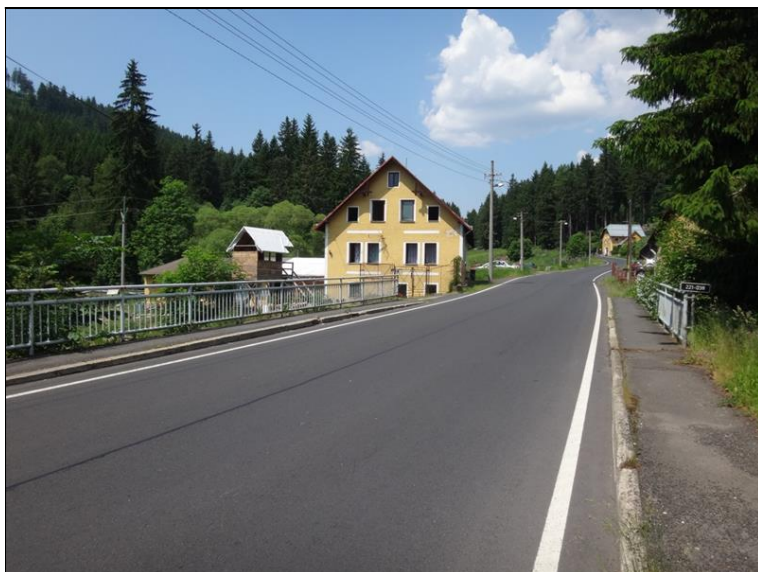
Uspořádání na mostě

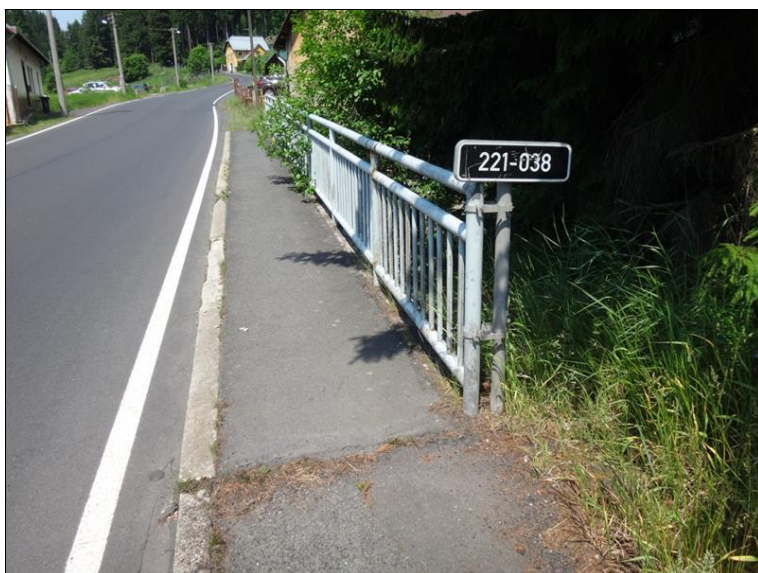
Uspořádání na vtokové římse

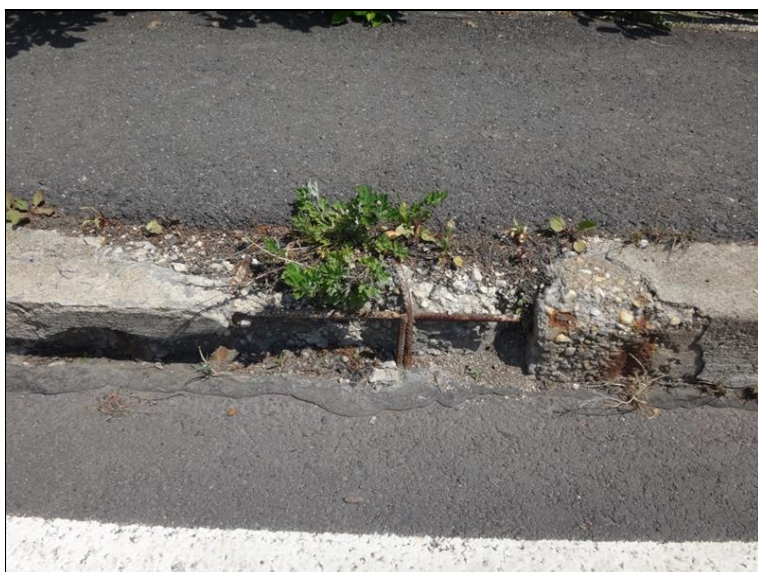
| [3.2] | 3.2 | Chodníky | lokální rozpad obručniců podél vozovky |

Poruchy obrubníků

| [1] | 3.2 Chodníky | provést opravu / výměnu porušených obrubníků |

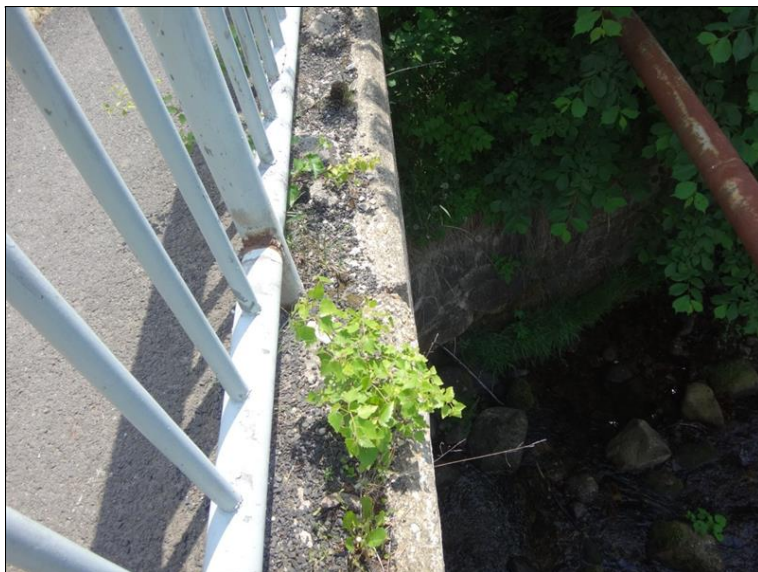
| [3.3] | 3.3.1 | římsa | ve spárách říms lokální úchyt vegetace |

Úchyt vegetace na římsách

| [2] | 3.3.1 římsa | vyčistit římsy od uchycené vegetace a provést přetěsnění vzniklých spár |

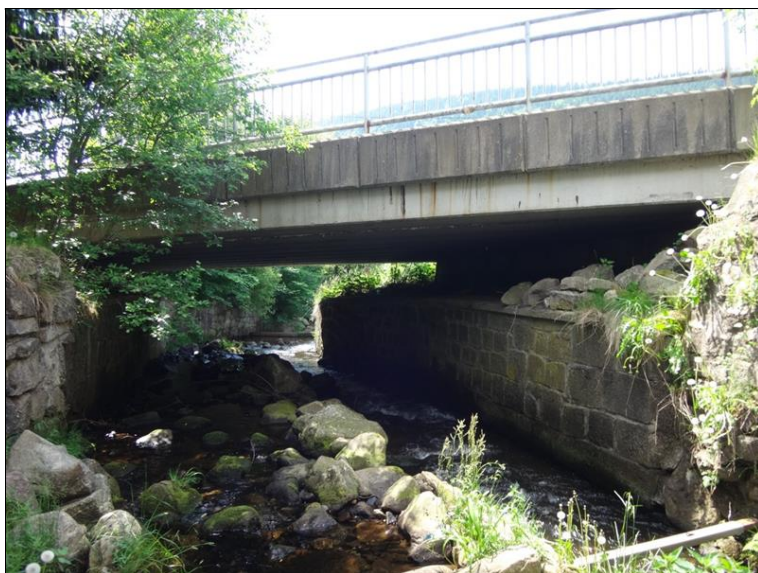
Pohled na vtokovou stranu objektu

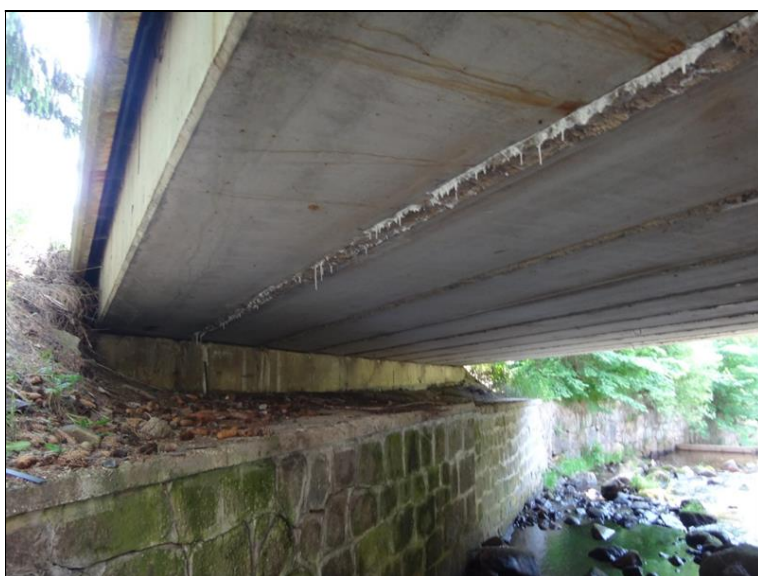
Pohled na líc levobřežní opěry a podhled NK

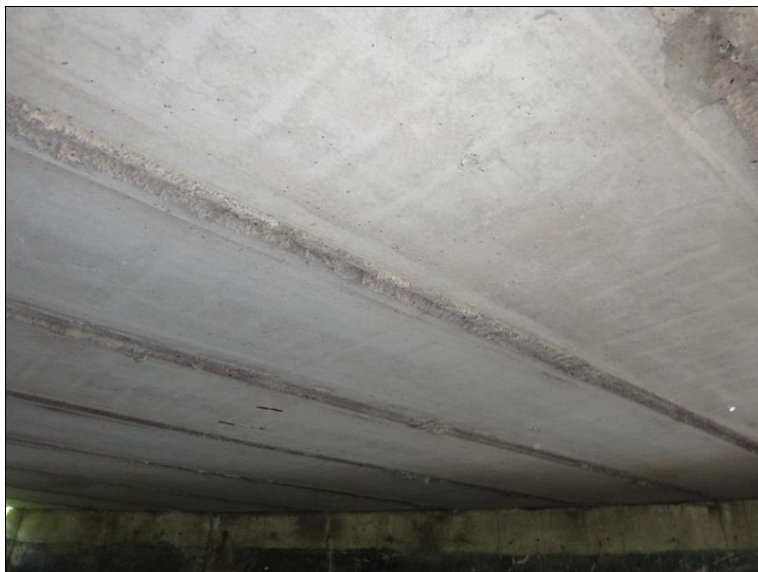
| [2.1] | 2.1 | Nosná konstrukce | do spár mezi nosníky lokálně zatéká s následnou inkrustací pojiva, nejvíce patrné v první spáře na výtokové straně, v čelech NK lokální odpad krycí vrstvy betonu s následnou korozí odhalené výztuže |

Podhled NK

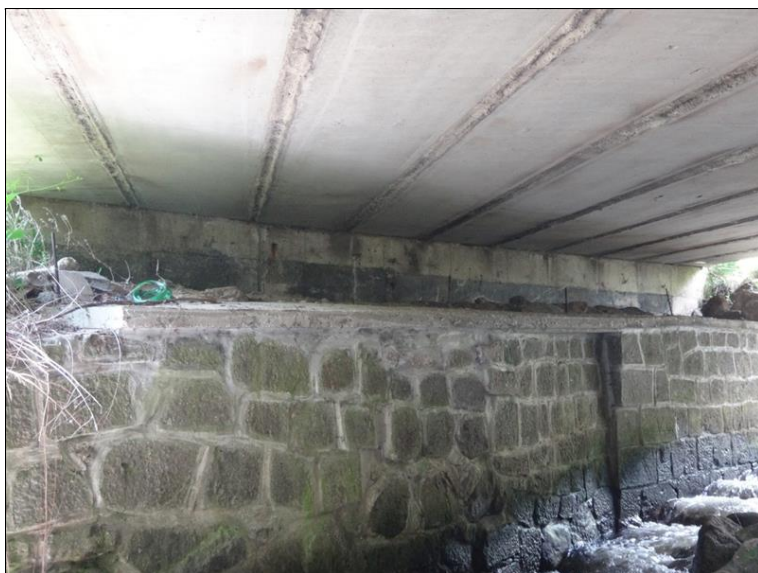
Pohled na líc pravobřežní opěry a podhled NK

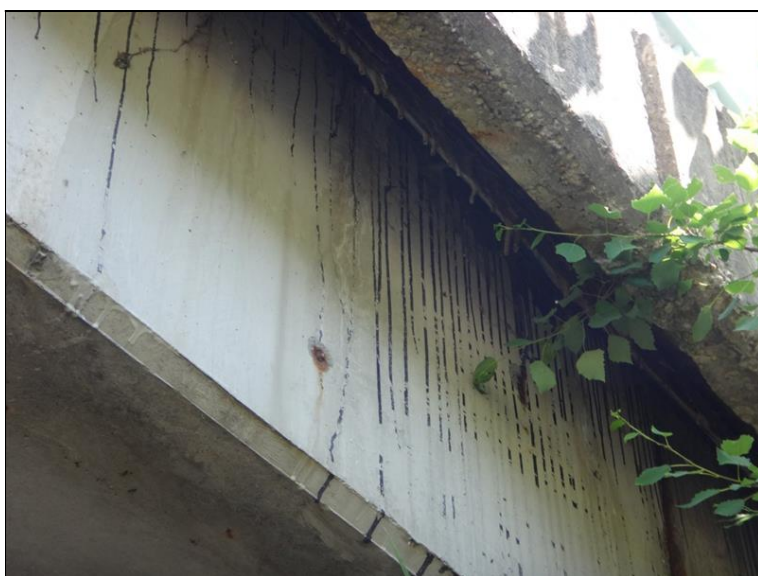
Detail čela objektu

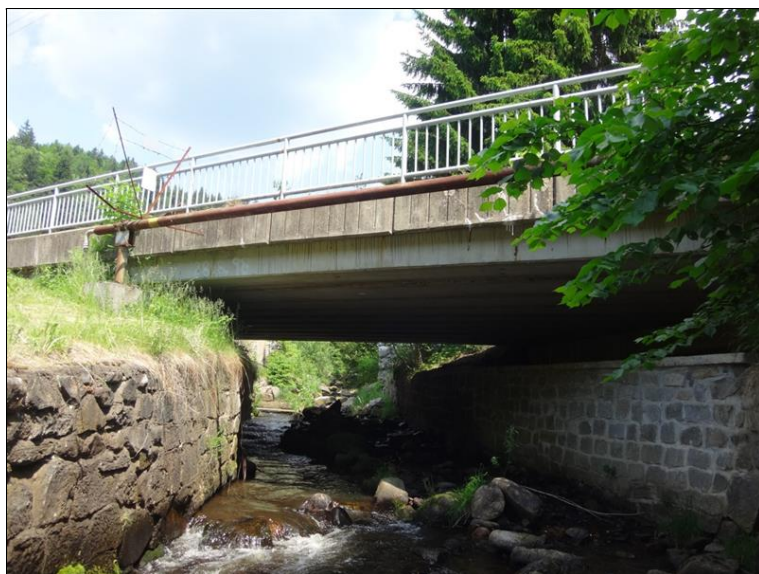
Pohled na vtokovou stranu objektu
