Most 21229-3

Most v Chocovicích přes potok

HLAVNÍ PROHLÍDKA

Objekt: Most ev.č. 21229-3 (Most v Chocovicích přes potok)

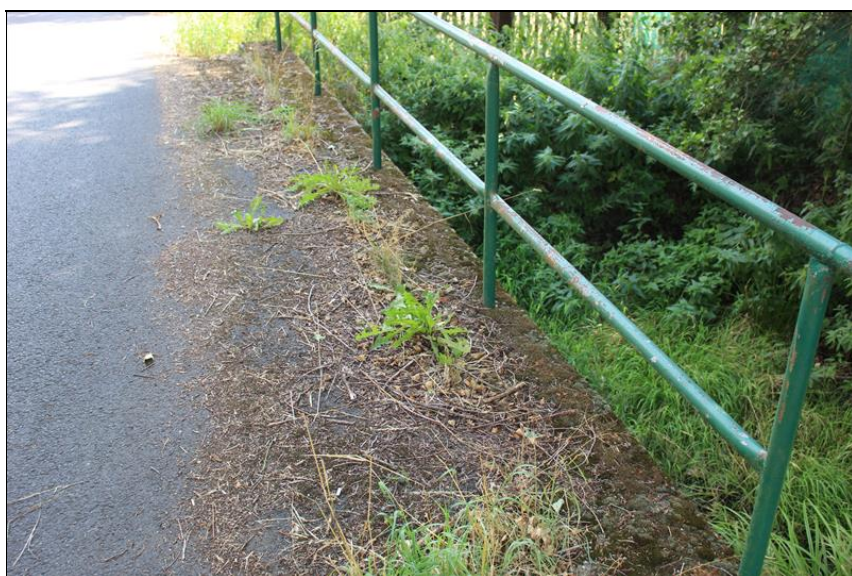
Vozovka je nová, u řimsy je lokálně uchycená vegetace, chybí asfaltová zálivka u řimsy na styku s vozovkou

[1] 3.1 Vozovka v rámci běžné údržby odstraňovat drobnou vegetaci z mostu

| [6] | 3.1 | Vozovka | provést u říms asfaltovou zálivku |

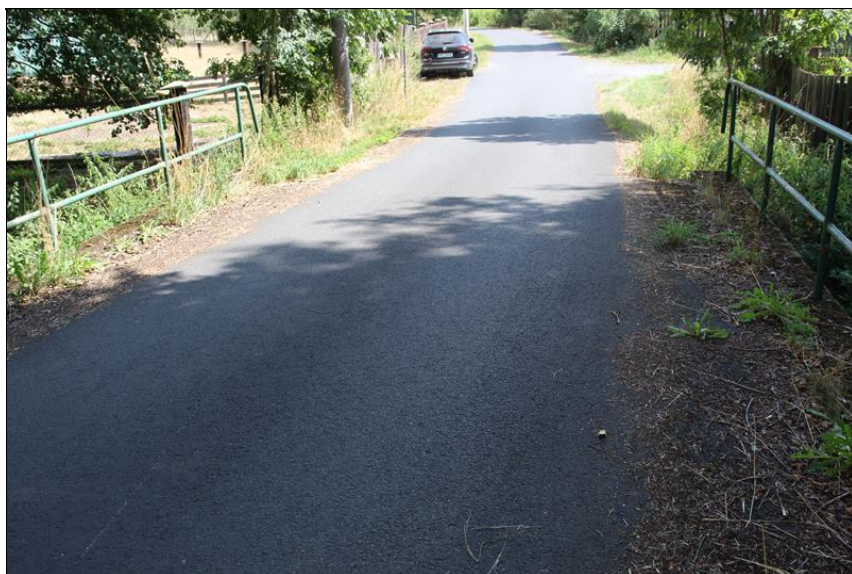
vozovka na mostě

Vozovka je nová, u říms je lokálně uchycená vegetace, chybí asfaltová zálivka u římsy na styku s vozovkou

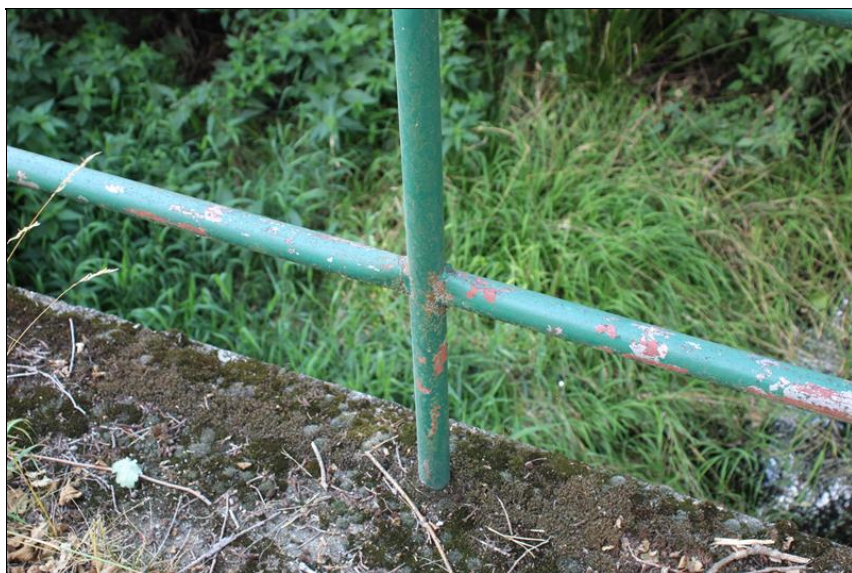
lokální odpad PKO a povrchová koroze základního materiálu zábradlí

[4] 4.2 Zábradlí provést obnovu PKO zábradlí

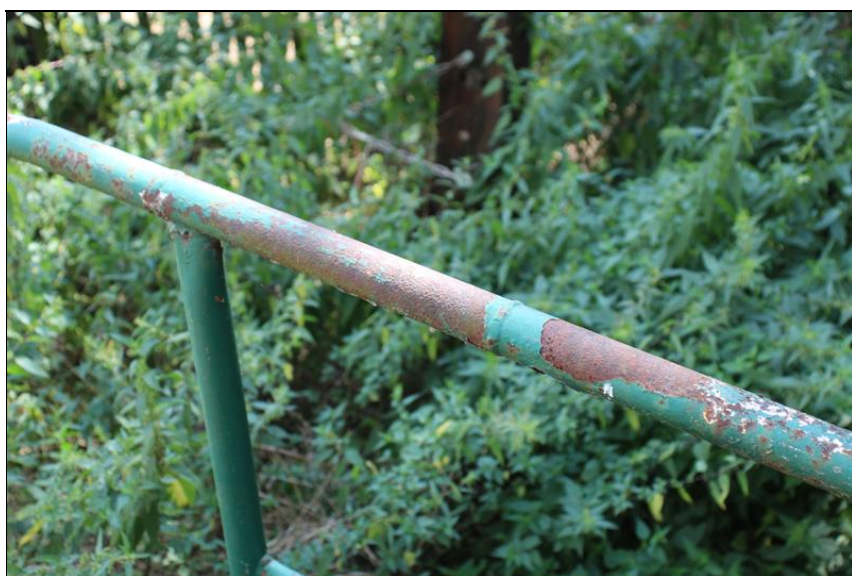
4.2 Zábradlí

lokální odpad PKO a povrchová koroze základního materiálu zábradlí

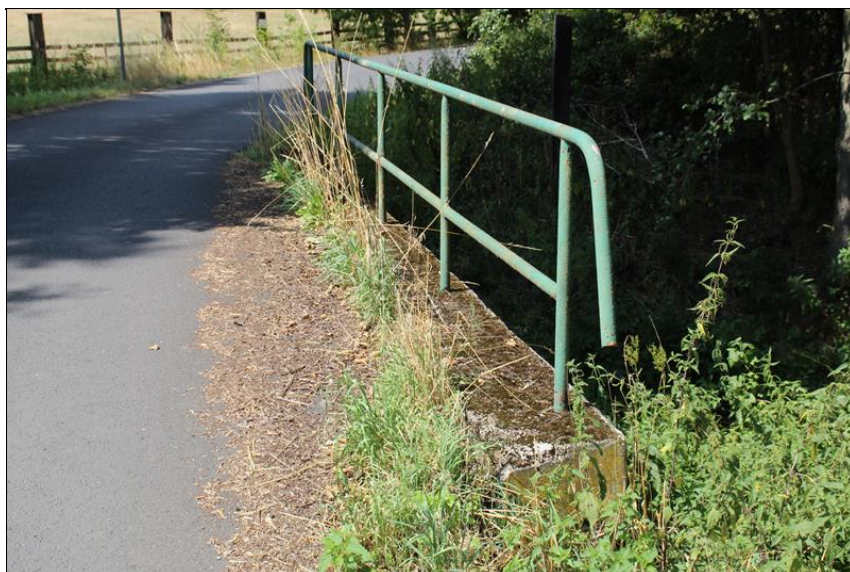
pohled na levou stranu mostu

lokálně povrchová degradace s odpadem hran vpravo a mechový porost
oproti předchozí HPM nedošlo k významnému zhoršení stavu zjištěných závad

Vozovka je nová, u říms je lokálně uchycená vegetace, chybí asfaltová zálivka u římsy na styku s vozovkou

| [7] | 3.3.1 | římša | odstranit mechový porost z říms, provést sanaci odražených hran |

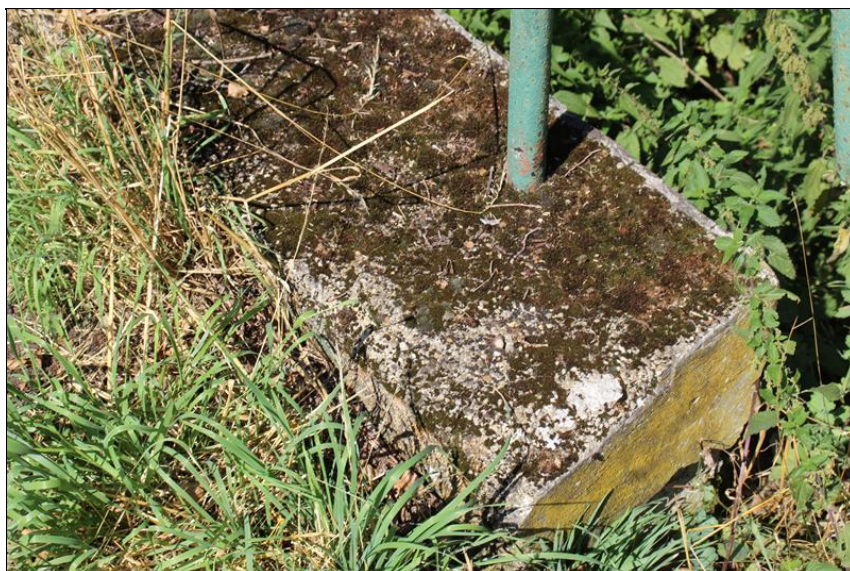
3.3.1 římsa

lokálně povrchová degradace s odpadem hran vpravo a mechový porost
oproti předchozí HPM nedošlo k významnému zhoršení stavu zjištěných závad

lokální odpad PKO a povrchová koroze základního materiálu zábradlí

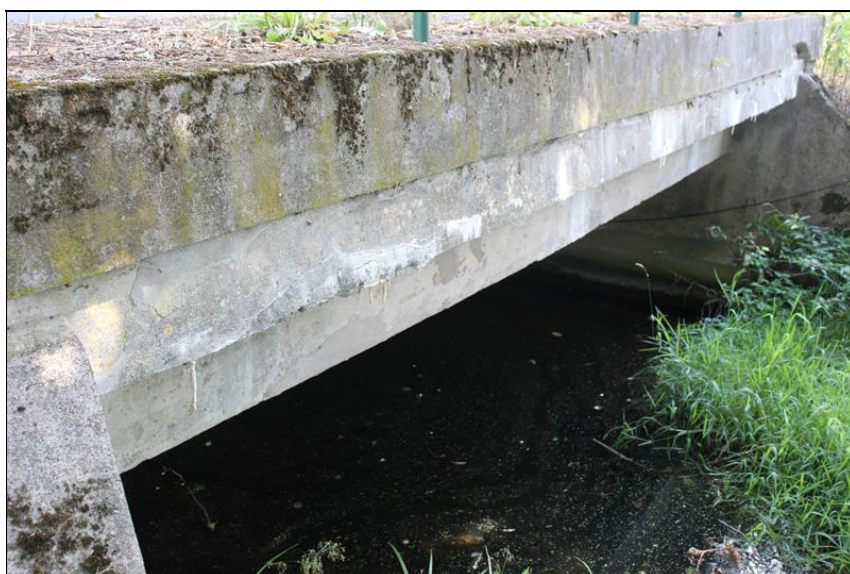
lokálně povrchová degradace s odpadem hran vpravo a mechový porost
oproti předchozí HPM nedošlo k významnému zhoršení stavu zjištěných závad

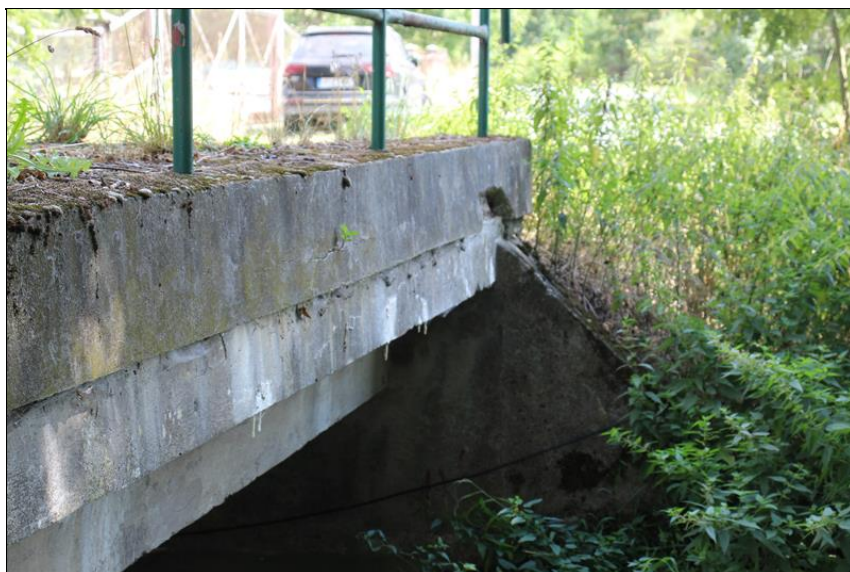
spodní líc NK lokálně opravován v rámci běžné údržby, lokálně odhalená smyková výztuž povrchově korodovaná, na spodním líci trámů lokálně podélné trhliny - zřejmě vlivem koroze podélné výztuže, na boky NK zatéká z pod říms, sgrafity na NK;
oproti předchozí HPM nedošlo k významnému zhoršení stavu zjištěných závad

lokálně povrchová degradace s odpadem hran vpravo a mechový porost
oproti předchozí HPM nedošlo k významnému zhoršení stavu

| [5] | 2.1 | Nosná konstrukce | provést sanaci lokálně obnažené výztuže NK |

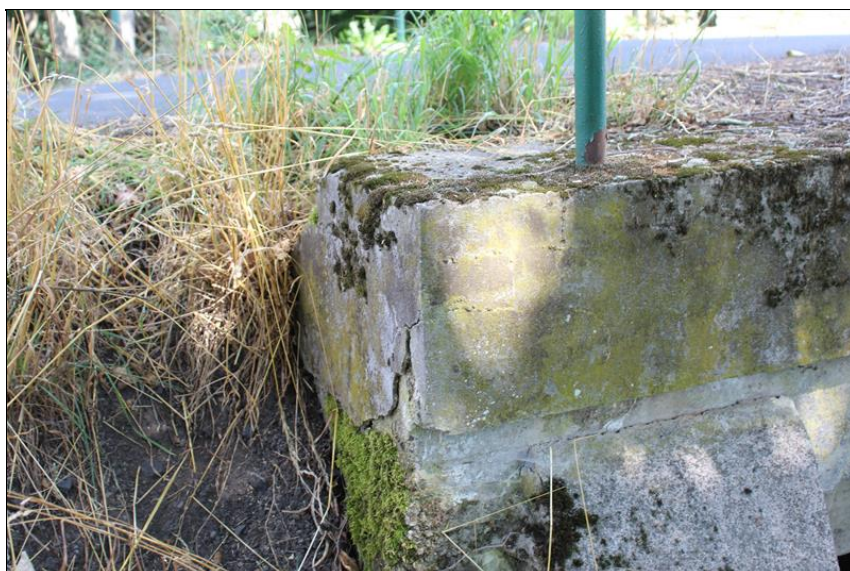
lokálně povrchová degradace s odpadem hran vpravo a mechový porost
oproti předchozí HPM nedošlo k významnému zhoršení stavu zjištěných závad

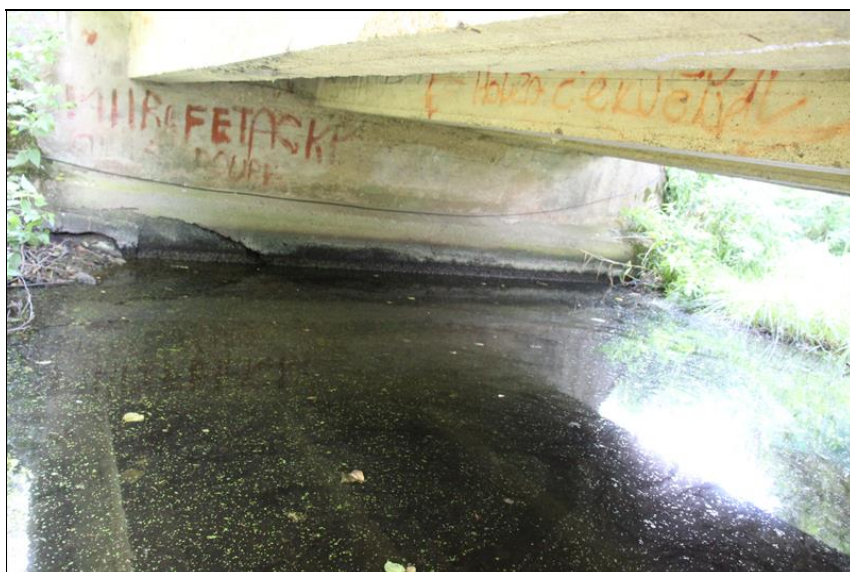
pohled na OP2

HPM - na lících opěr patrné lokální stopy průsaků a zatékání pod omítku, lokálně povrchová degradace, na křídlech mechový porost, v koruně křídel trhliny v ochranné omítce, sgrafity na opěrách;
oproti předchozí HPM nedošlo k významnému zhoršení stavu zjištěných závad

[3] 1.2 Mostní podpěry křídla a čelní zdi provést opravu trhlin v omítce na křídlech

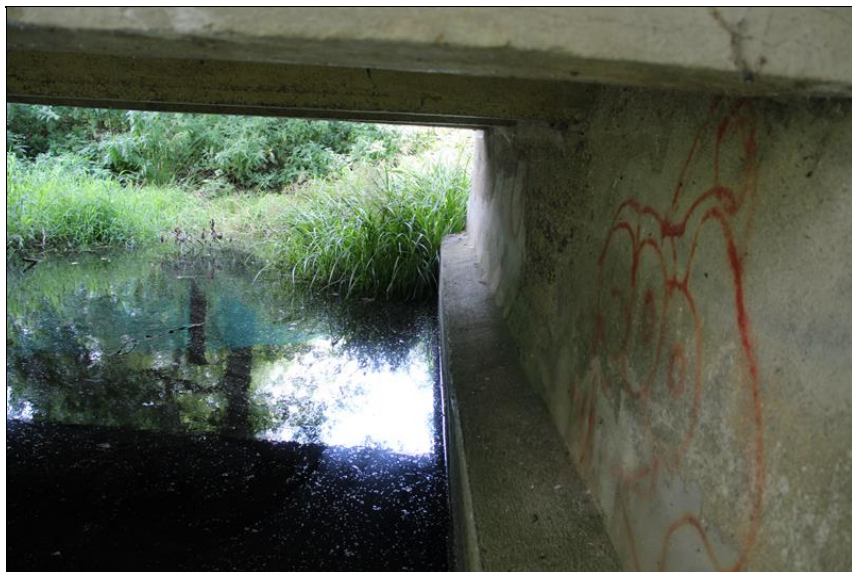
pohled na OP1

1.2 Mostní podpěry křídla a čelní zdi
HPM - na lících opěr patrné lokální stopy průsaků a zatékání pod omítku, lokálně povrchová degradace, na křídlech mechový porost, v koruně křídel trhliny v ochranné omítce, sgrafity na opěrách; **oproti předchozí HPM nedošlo k významnému zhoršení stavu zjištěných závad**

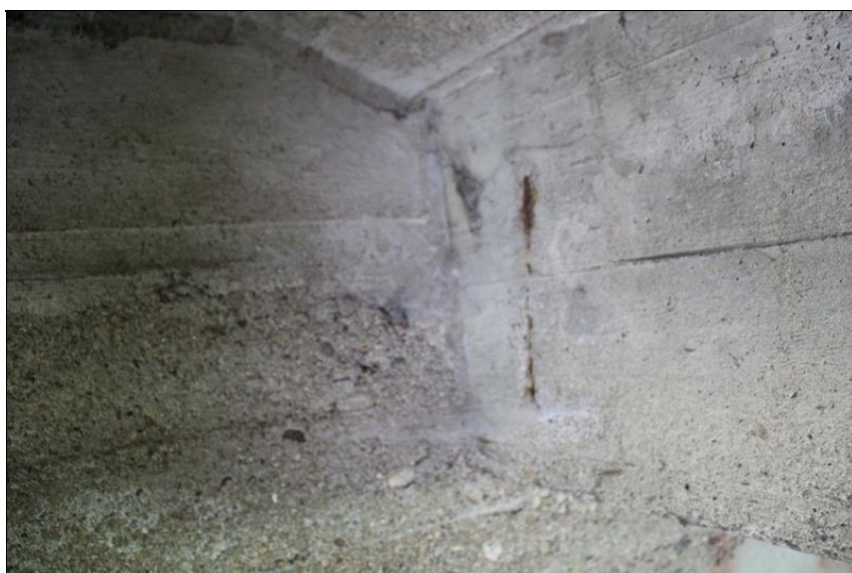
spodní líc NK lokálně opravován v rámci běžné údržby, lokálně odhalená smyková výztuž povrchově korodovaná, na spodním líci trámů lokálně podélné trhliny - zřejmě vlivem koroze podélné výztuže, na boky NK zatéká z pod říms, sgrafity na NK;
oproti předchozí HPM nedošlo k významnému zhoršení stavu zjištěných závad

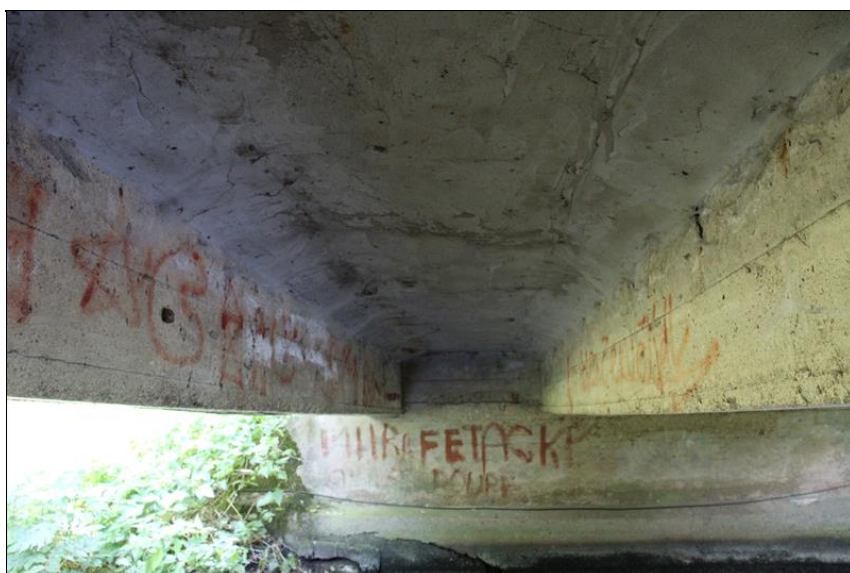
spodní líc NK lokálně opravován v rámci běžné údržby, lokálně odhalená smyková výztuž povrchově korodovaná, na spodním líci trámů lokálně podélné trhliny - zřejmě vlivem koroze podélné výztuže, na boky NK zatéká z pod říms, sgrafity na NK;
oproti předchozí HPM nedošlo k významnému zhoršení stavu zjištěných závad

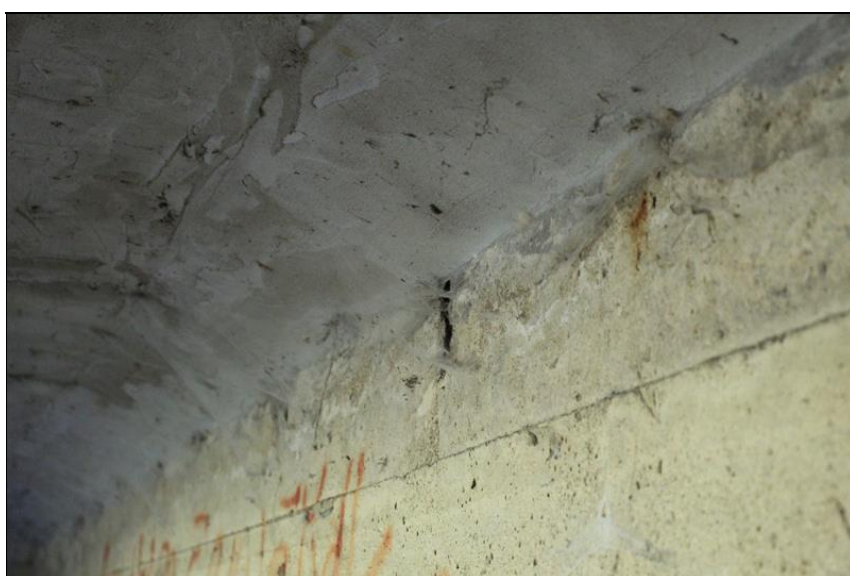
spodní líc NK lokálně opravován v rámci běžné údržby, lokálně odhalená smyková výztuž povrchově korodovaná, na spodním líci trámů lokálně podélné trhliny - zřejmě vlivem koroze podélné výztuže, na boky NK zatéká z pod říms, sgrafity na NK;
oproti předchozí HPM nedošlo k významnému zhoršení stavu zjištěných závad

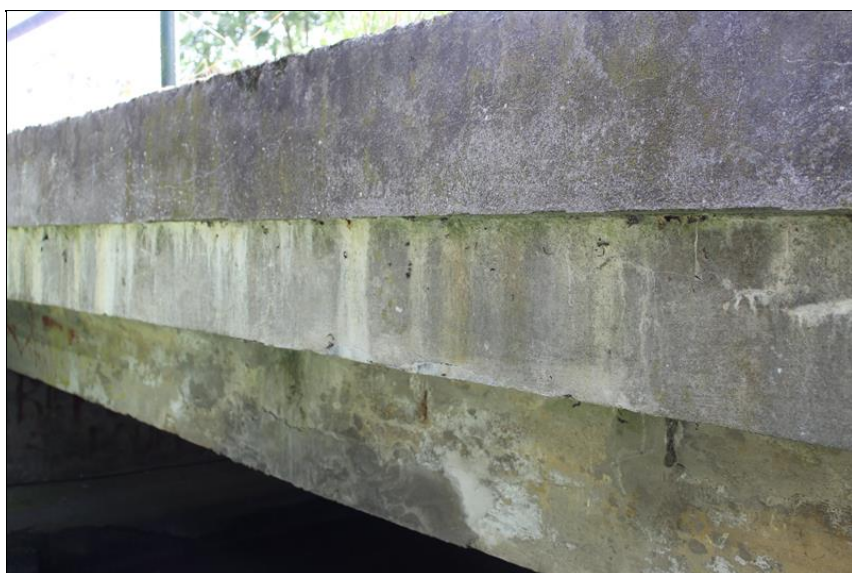
vlevo

spodní líc NK lokálně opravován v rámci běžné údržby, lokálně odhalená smyková výztuž povrchově korodovaná, na spodním líci trámů lokálně podélné trhliny - zřejmě vlivem koroze podélné výztuže, na boky NK zatéká z pod říms, sgrafity na NK;
oproti předchozí HPM nedošlo k významnému zhoršení stavu zjištěných závad
