Most 21413-1

Most Dolní Lipina přes Kozelský potok

HLAVNÍ PROHLÍDKA

Datum provedení prohlídky: 21.5.2023

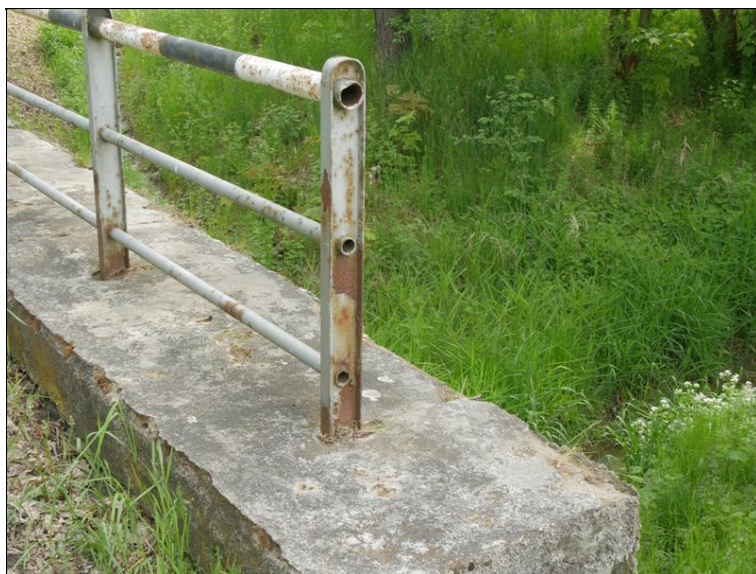
| [4.1] 4.2 Zábradlí | lokálně porušená PKO a povrchová koroze, na pravobřežním vtokovém konci zábradlí pravděpodobně poškozeno nárazem

koroze ocelových prvků zábradlí

| [2] 4.2 Zábradlí | provést opravu / výměnu zábradlí |

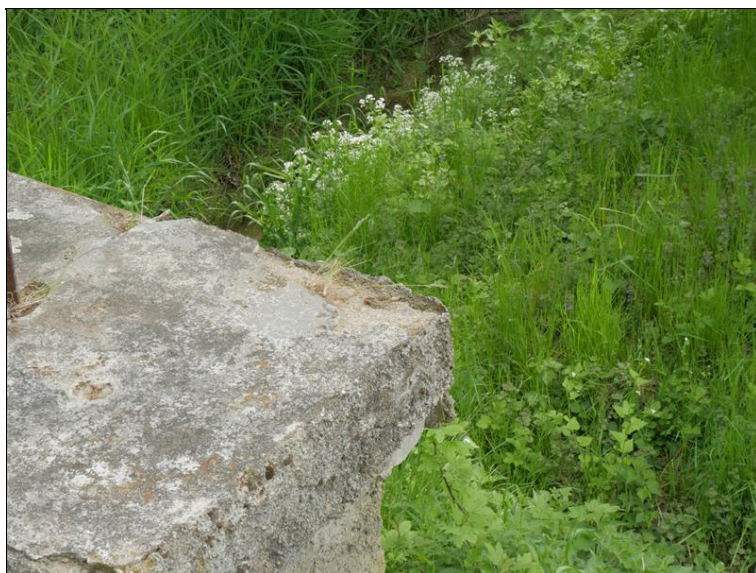
| [3.2] 3.3 Římsy, obrubníky, zálivky | povrch omítky na římsách povrchově degradován, v obrubníkových hranách říms lokální odpad omítky degradace hran, na bočních lících uchycený mechový porost, v horním povrchu říms lokální trhliny, více patrné ve vtokové římse - zde široké otevřené trhliny, pravobřežní koncová část římsy pravděpodobně vykloněná nárazem |

degradace betonu římsy

| [4] 3.3 Římsy, obrubníky, zálivky | provést opravu / výměnu mostních říms |

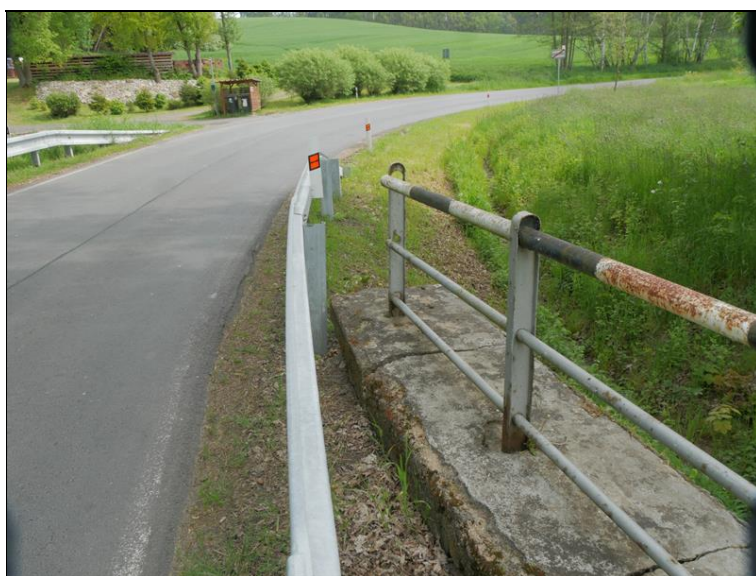
degradace betonu římsy; nečistoty v krajích

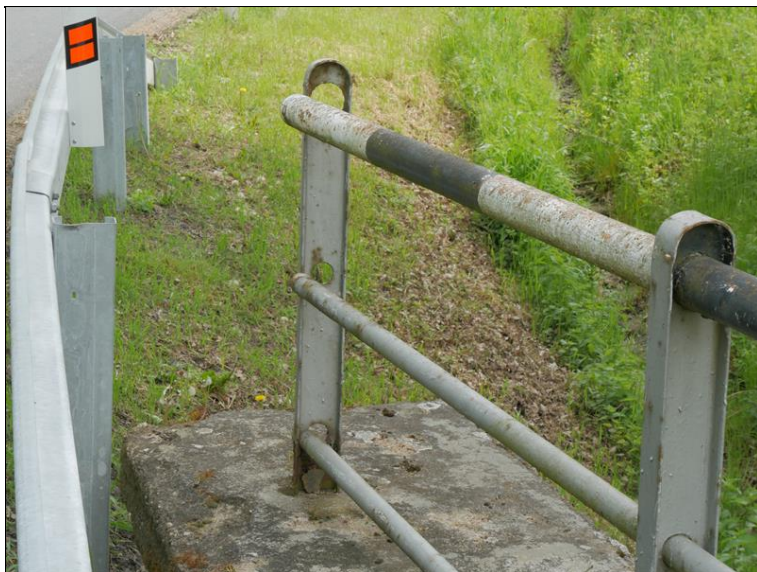
vodorovná madla nejsou vpravo za OP1 ukotvena v posledním sloupku |

vodorovná madla nejsou vpravo za OP1
ukotvena v posledním sloupku

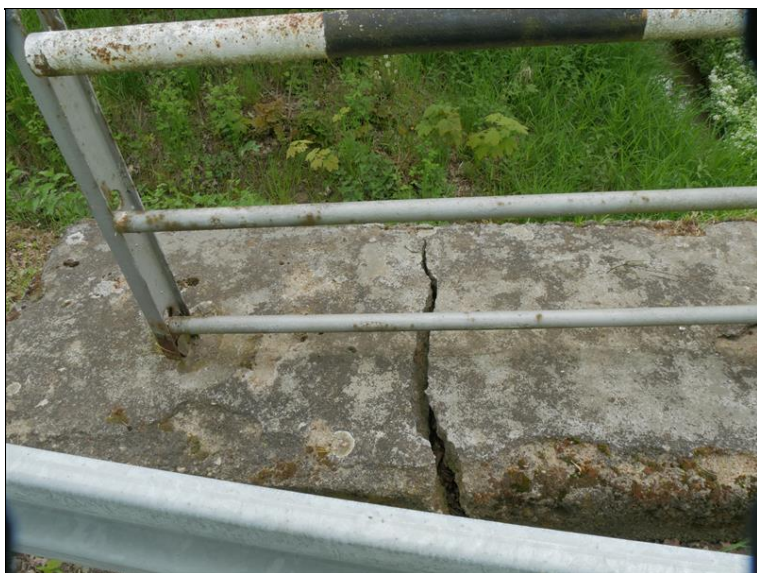
trhlina v římse mostu - pokles křídla vpravo OP2

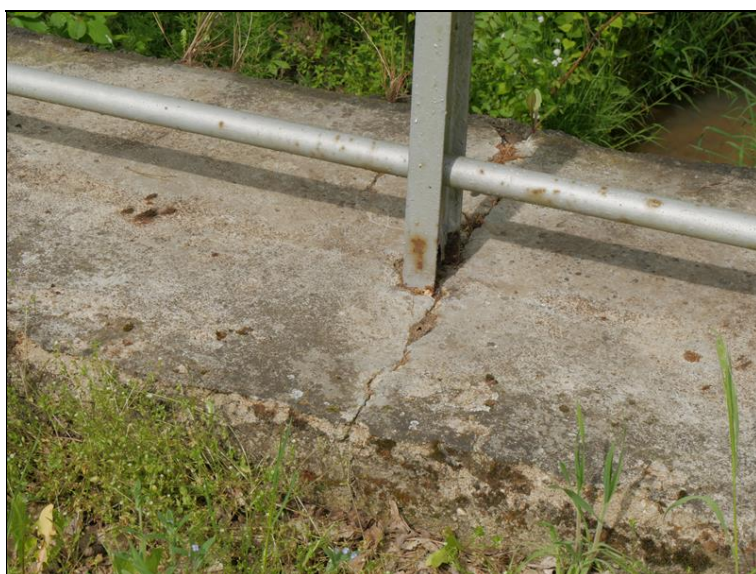
trhliny v římse mostu

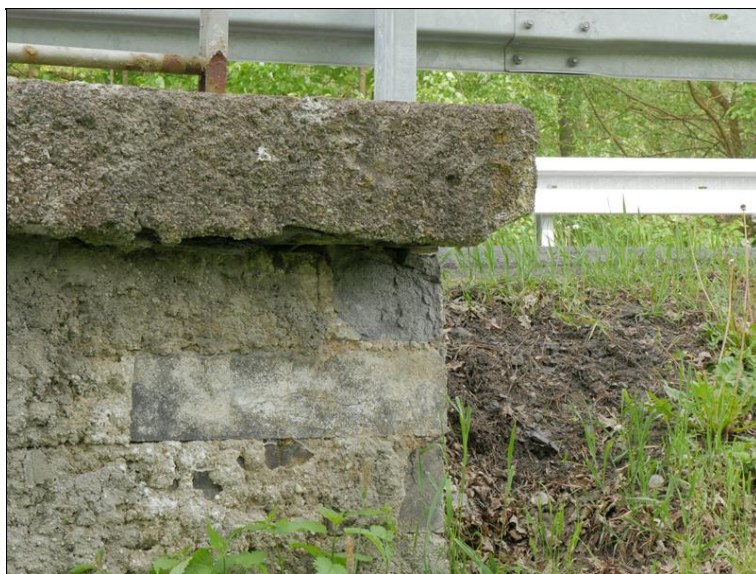
dozdění křídla z tvárnic

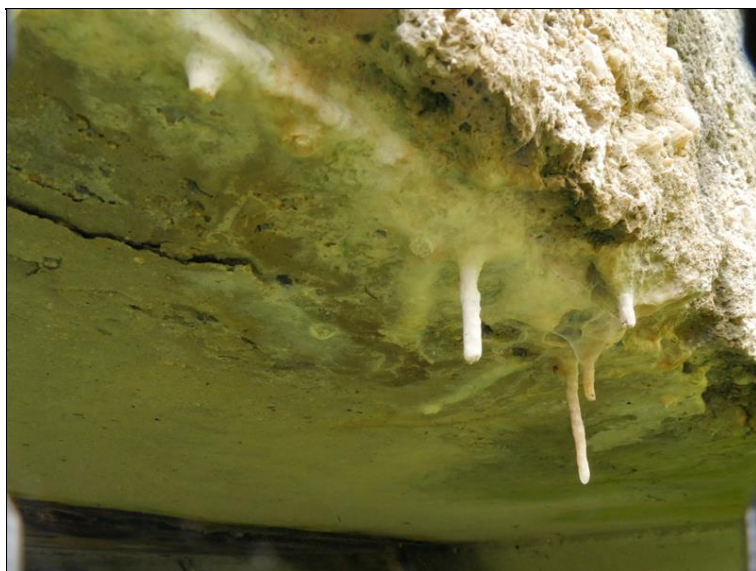
[2.1]	2.1	Nosná konstrukce	ve spárách mezi rámy jsou patrné stopy po zatékání, výplň spár vydrolená – vyplavená, místy viditelná zkorodovaná výztuž, na obou bočních lících patrné drobné známky zatékání pod omítku s výluhy pojiva, omítka lokálně popraskaná; oproti předchozí HPM nedošlo k výraznému zhoršení zjištěných závad
[2.2]	2.4	Čelní zdi a přesypávka	na omítce čelních zdí patrné drobné známky zatékání, na vtoku omítka lokálně odpadá, pod omítkou viditelné betonové bloky; oproti předchozí HPM nedošlo k výraznému zhoršení zjištěných závad

krápníkové výluhy cementového mléka na pravém kraji NK; olupující se krycí vrstva betonu

| [1] 3.5 Izolační systém NK | v rámci následných BP a HPM sledovat projevy zatékání a následné degradace betonu objektu, v případě zrychleného zhoršování připravit rekonstrukci objektu spočívající v kompletní opravě izolačního systému a mostního svršku a následné sanaci povrchu prefabrikátů |

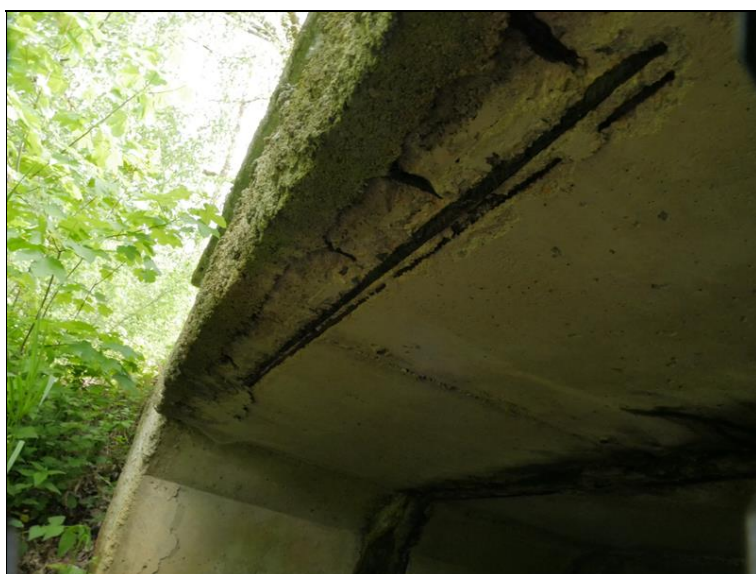
obnažení výztuž NK vlevo

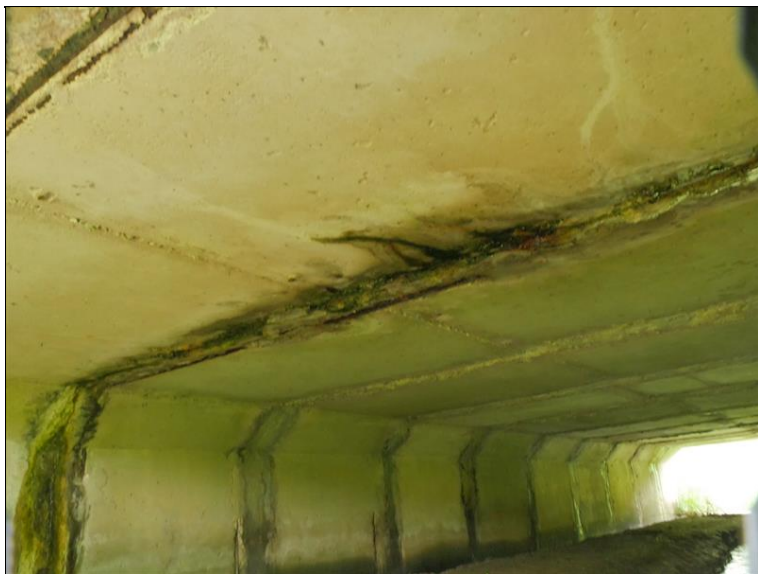
| [3.3] 3.5 Izolační systém NK | s ohledem na stopy zatékání na vzdušné líce objektu je možno předpokládat porušení izolačního systému |

zatékání do spár mezi prefabrikáty
