PRŮVODNÍ A TECHNICKÁ ZPRÁVA

Stavba	:	Rekonstrukce mostu ev.č. 209-010a přes Ohři v Lokti
Objekt	:	SO 02-Sanace nosné konstrukce
Katastrální území, obec	:	k.ú.Loket, Loket
Okres	:	Sokolov
Kraj	:	Karlovarský
Objednatel- investor	:	Krajská správa a údržba silnic Karlovarského kraje p.o. 356 04 Sokolov, Chebská 282
Správce mostu	:	Krajská správa a údržba silnic Karlovarského kraje
Projektant	:	PONTIKA s.r.o. Štúrova 15, 360 04 Karlovy Vary IČO: 26342669 kancelář: Sportovní 4, 360 09 K.Vary tel.: 353 228 240 Odpovědný projektant: autorizovaný inženýr pro mosty a inženýrské konstrukce Ing. Jan Procházka, č. autorizace 0300011 Ing. Milena Navrátilová
Pozemní komunikace	:	silnice II/209
Přemost'ovaná překážka	:	řeka Ohře (ř.km191,487) , cesta pro pěší
Úhel křížení	:	cca 90°

REKONSTRUKCE MOSTU EV.Č. 209-010a PŘES ŘEKU OHŘÍ V LOKTI	
SO 02 SANACE NOSNÉ KONSTRUKCE	
SCHEMA UMÍSTĚNÍ ZÁVAD	
č. přílohy:	1
Datum:	10/2016

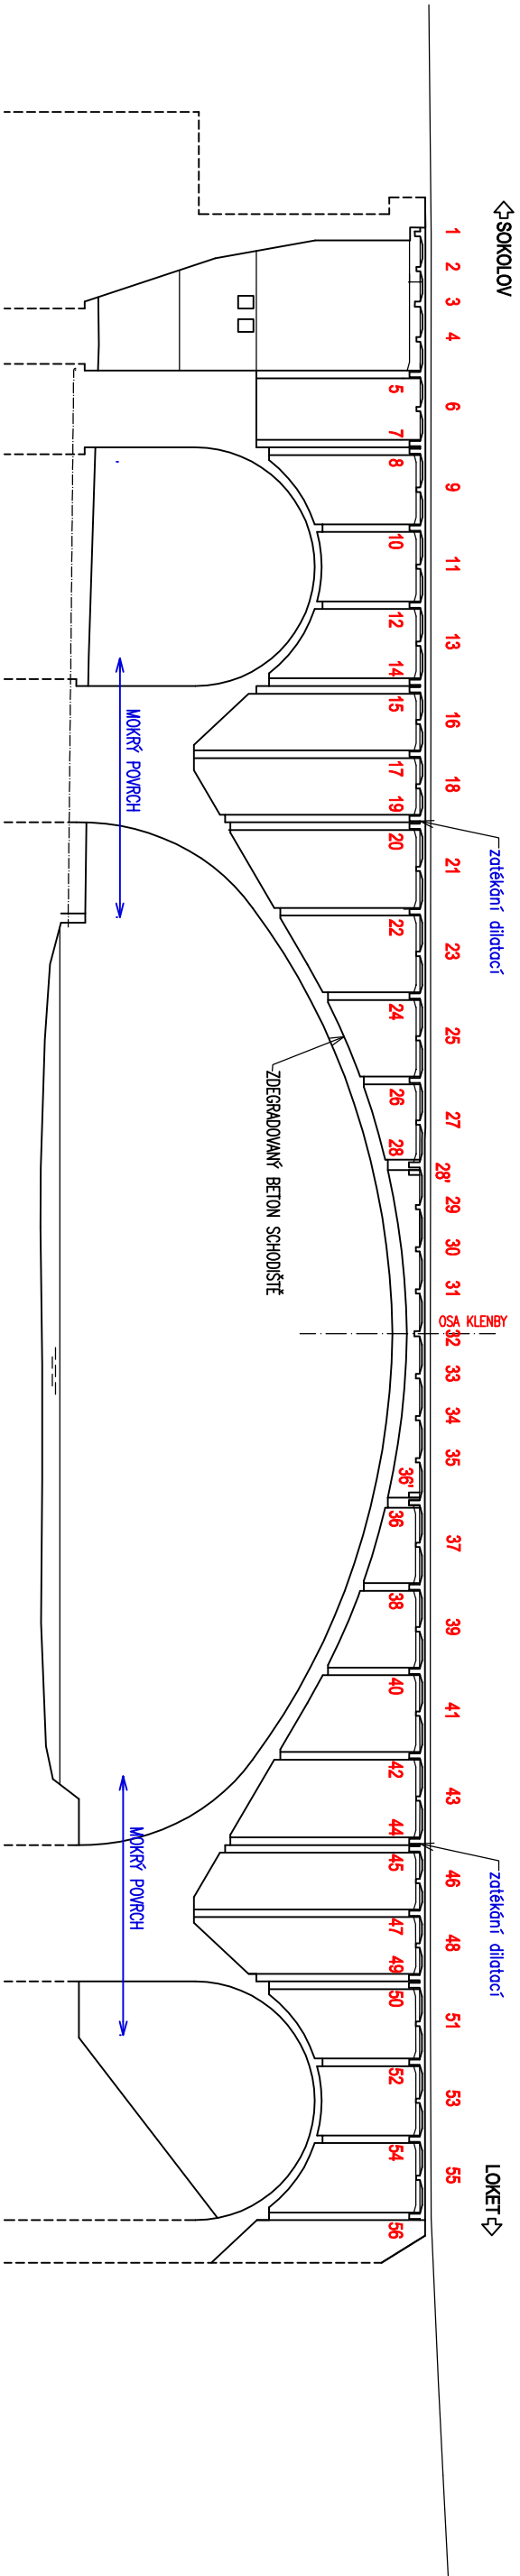
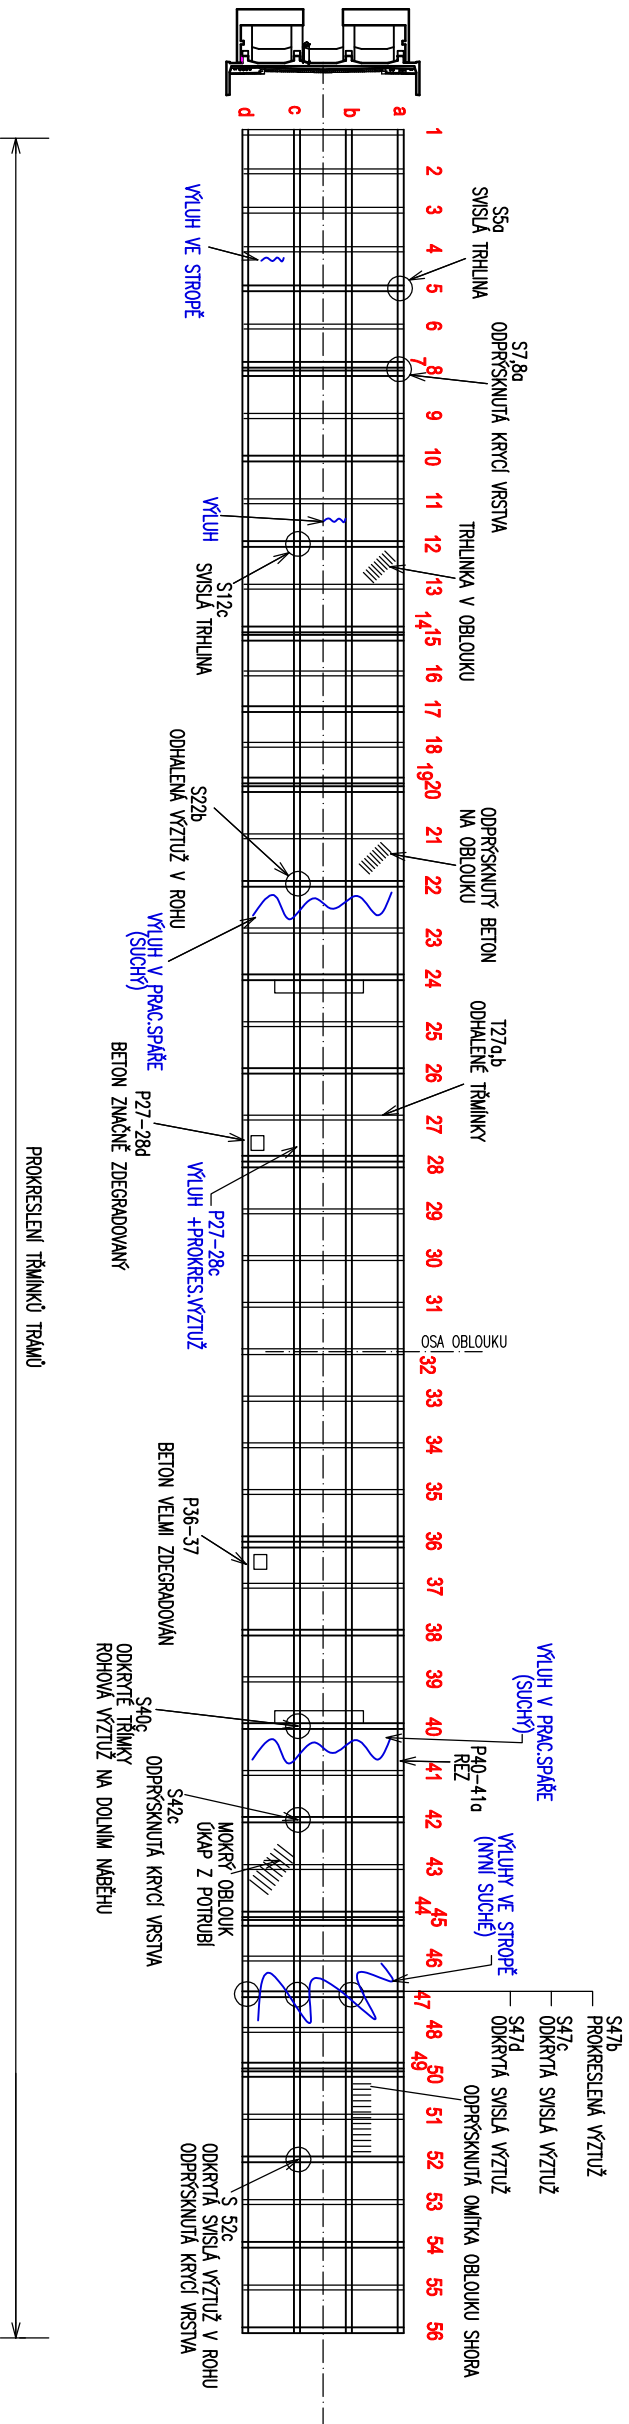
- na podhledu nosné konstrukce jsou výluhy pojiva v pracovních spárách (nyní suché)
- na podhledu nosné konstrukce místy odhalená výztuž
- u některých trámů odhalené třmínky
- na obloucích nosné konstrukce je vrstva stavebního odpadu, odpadků a holubího trusu.
- ve sloupcích nesoucích trámovou konstrukci jsou ojediněle trhliny, u některých z nich odhalená výztuž a koroze výztuže došlo k odprýsknutí krycí vrstvy betonu.
- podél dilatační spáry mezi schodištěm a zábradlím zatéká dovnitř opěry, kde voda stéká po stěně
- krycí plechy dilatačních spár schodiště jsou značně zkorodované

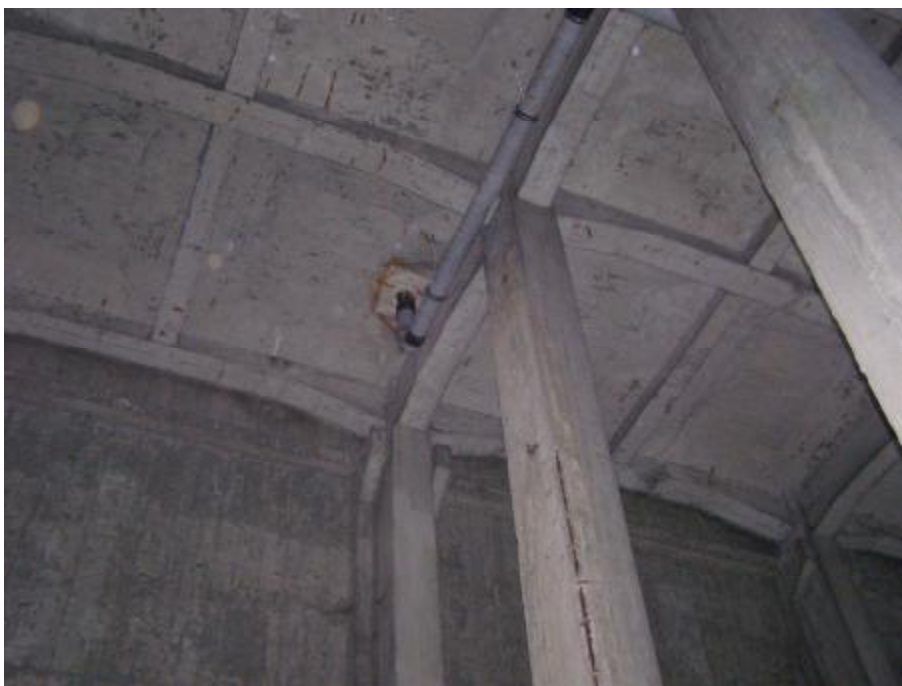
Podhled- odhalené třmínky, odhalená výztuž sloupu

- otryskání tlakovou vodou
- ruční dočištění
- ochrana výztuže (v případě odhalení výztuže)
- spojovací můstek
- reprofilace sanační maltou
- ochranný nátěr

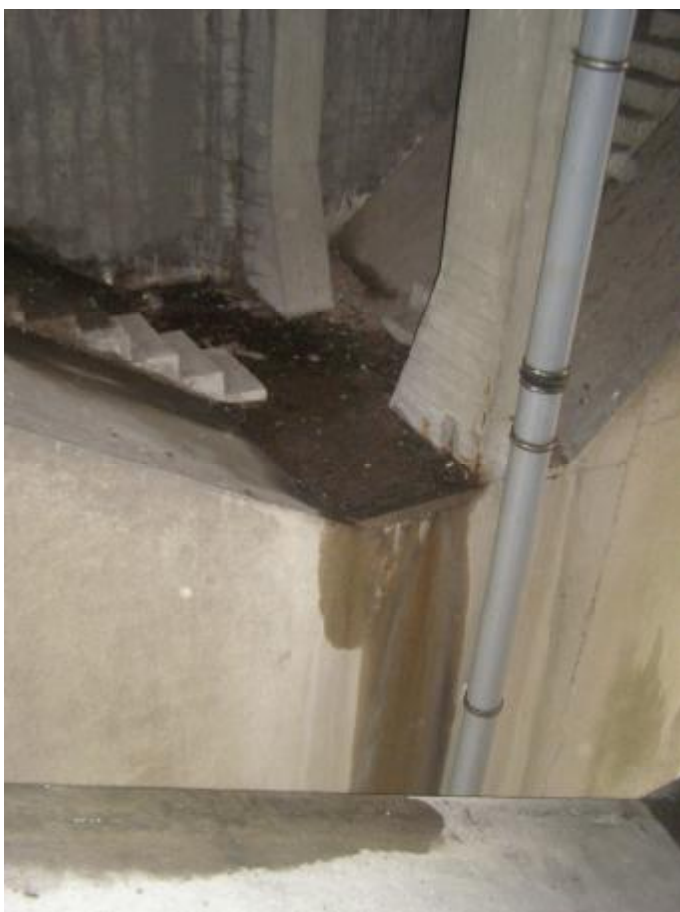
Před koncem záruky této opravy bylo zjištěno zatékání v dilatacích v místě vetknutí hlavního oblouku. Pod dilatací byl osazen žlab, který měl vodu odvádět mimo konstrukci mostu. Toto řešení není funkční.

Nad pilířem- zatékání dilatací, nánosy trusu

Před zahájením vlastních prací na sanacích nosné konstrukce bude povrch konstrukce uvnitř mostu vyklizen od nánosů holubího trusu, vajíček a mrtvých těl ptáků specializovanou firmou. S vyklizeným materiálem je nutno nakládat jako s nebezpečným odpadem- možnost infekce.

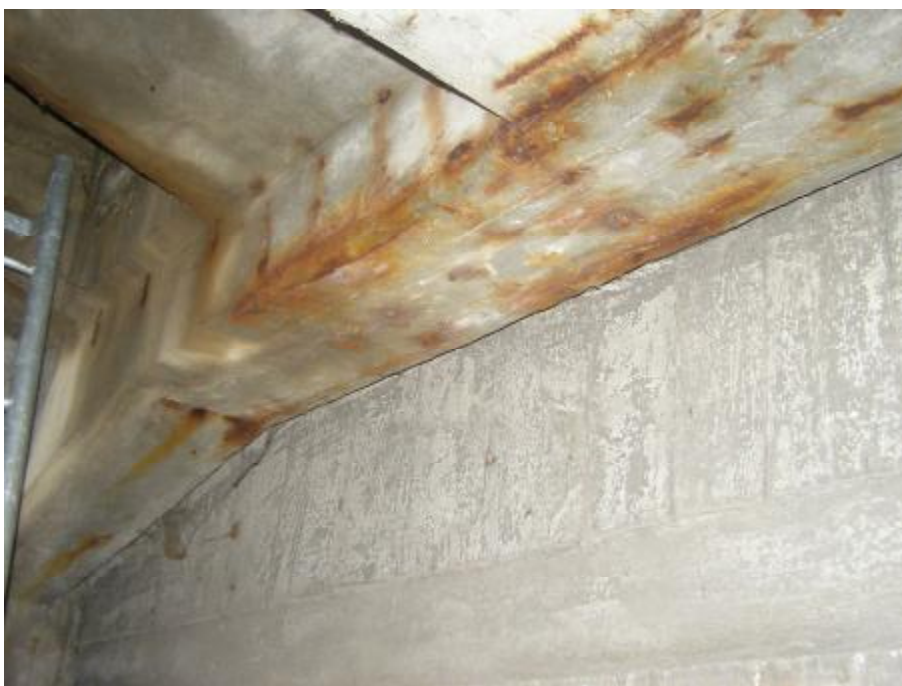
Trám u vlezu- degradace betonu od zatékání

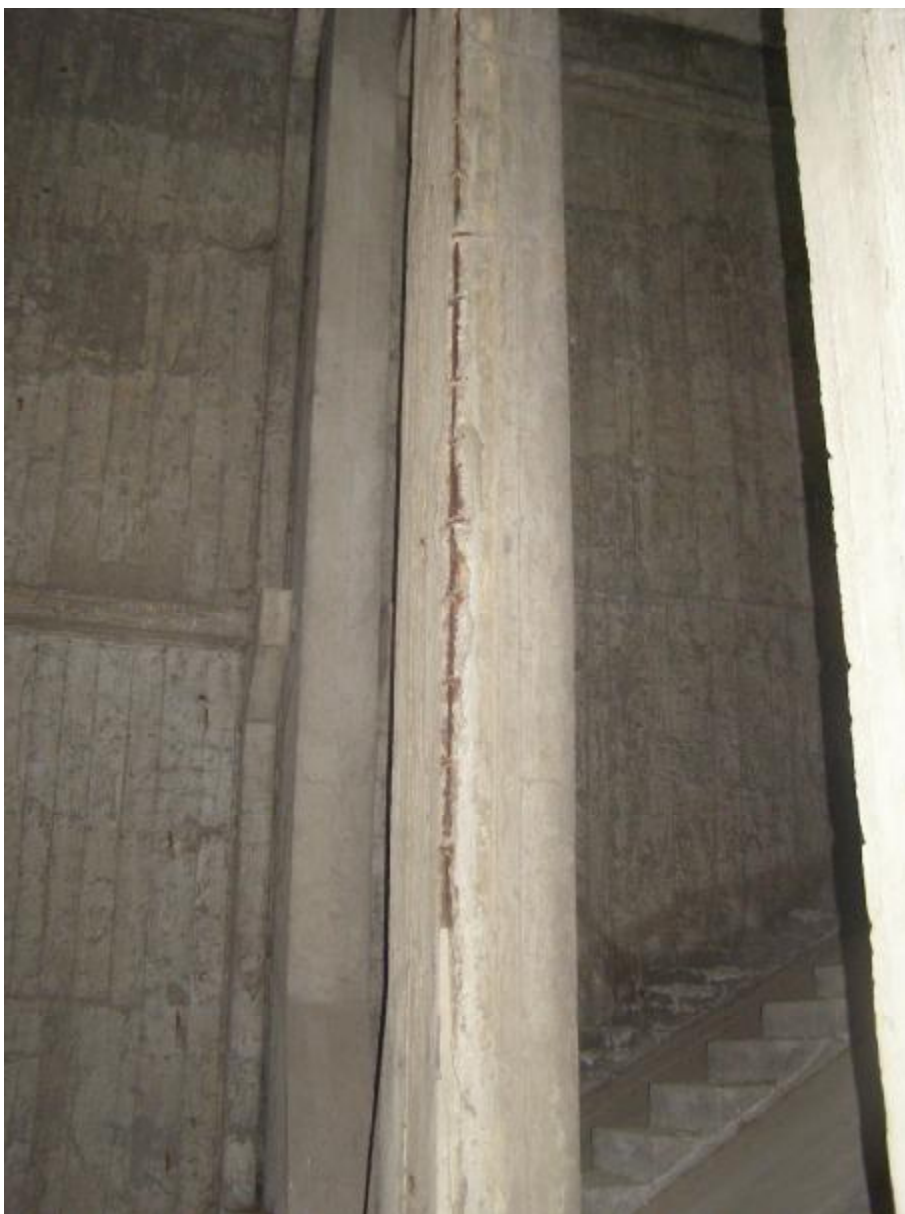
Schodiště na oblouku, odhalená výztuž sloupu

- otryskání tlakovou vodou
- ruční dočištění
- ochrana výztuže (v případě odhalení výztuže)
- spojovací můstek
- reprofilace sanační maltou
- sjednocující stěrka
- ochranný nátěr
