**DIAGNOSTICKÝ PRŮZKUM
KONSTRUKCE VOZOVKY
SILNICE II/210
JERONÝM - PODSTRÁNÍ
KM 44,470 - 45,460**

Zpráva č. DV-23-049 z 06/2023

**KSÚS Karlovarského kraje p.o.
Chebská 282
356 04 Sokolov**

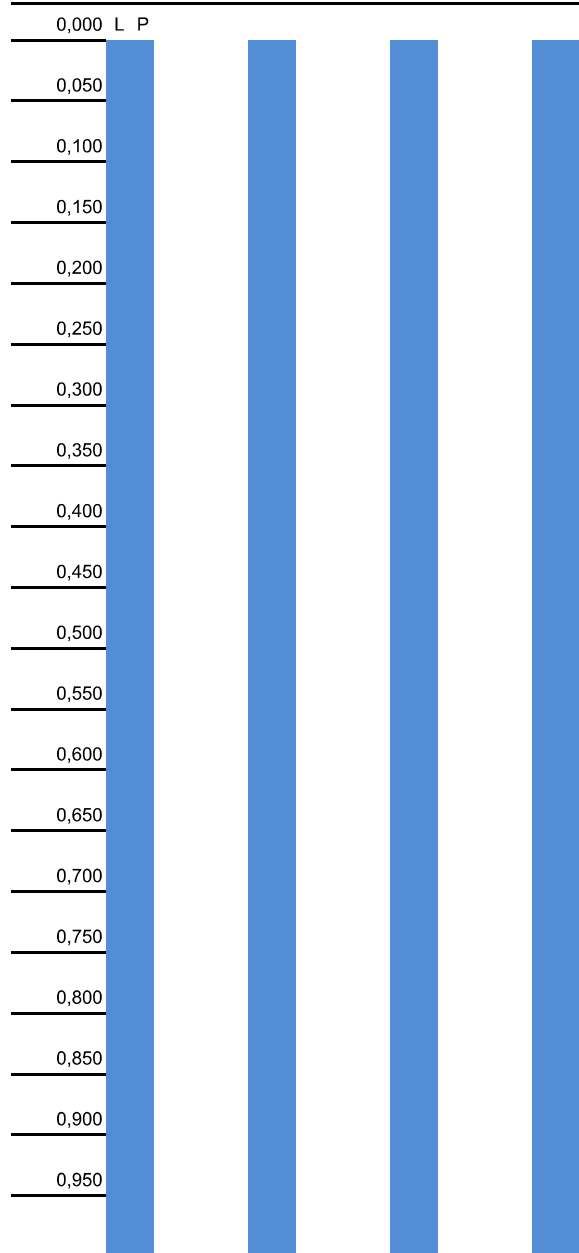
Záznamový list poruchy: Kaverny

Název poruchy:	Kaverny	Číslo dle TP 82 :	3	Číslo dle. č. ŘSD:	1				
Popis:	Poruchy ve tvaru jamky, které vznikají omezeně na místech, kde se v asfaltové směsi nachází na povrchu nebo pod povrchem málo odolné zrno kameniva, hlinitá hrudka, případně cizí těleso.								
Statistické zpracování:	Celková délka postižených částí [m]			% zastižené délky komunikace			% ze všech zastižených poruch		
	L	P	L nebo P	L	P	L nebo P	L	P	L nebo P
	990	990	990	100,0	100,0	100,0	18,3	18,3	18,3
Poznámka:

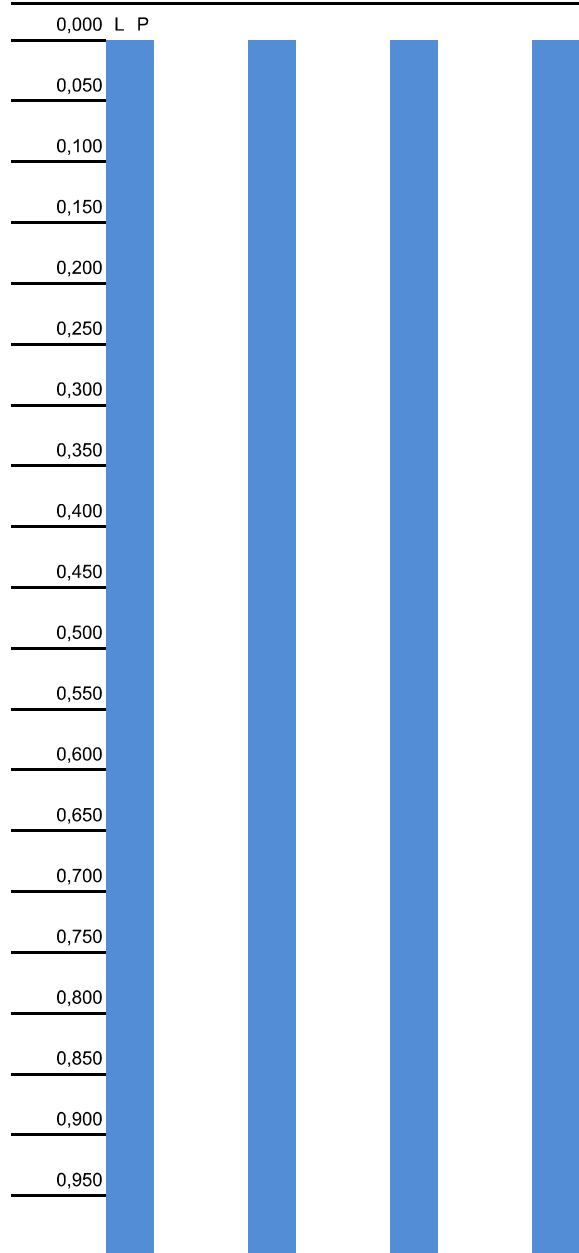
Záznamový list poruchy: Ztráta asfaltového tmelu

Název poruchy:	Ztráta asfaltového tmelu	Číslo dle TP 82 :	6	Číslo dle. č. ŘSD:	1				
Popis:	Uvolňování asfaltového tmelu z prostoru mezi většími zrny kameniva. Projevuje se nadměrnou makrotexturou (vystupujícím kamenivem o velikosti maximálního použitého zrna) a otevřeným povrchem vozovky.								
Statistické zpracování:	Celková délka postižených částí [m]			% zastižené délky komunikace			% ze všech zastižených poruch		
	L	P	L nebo P	L	P	L nebo P	L	P	L nebo P
	990	990	990	100,0	100,0	100,0	18,3	18,3	18,3
Poznámka:

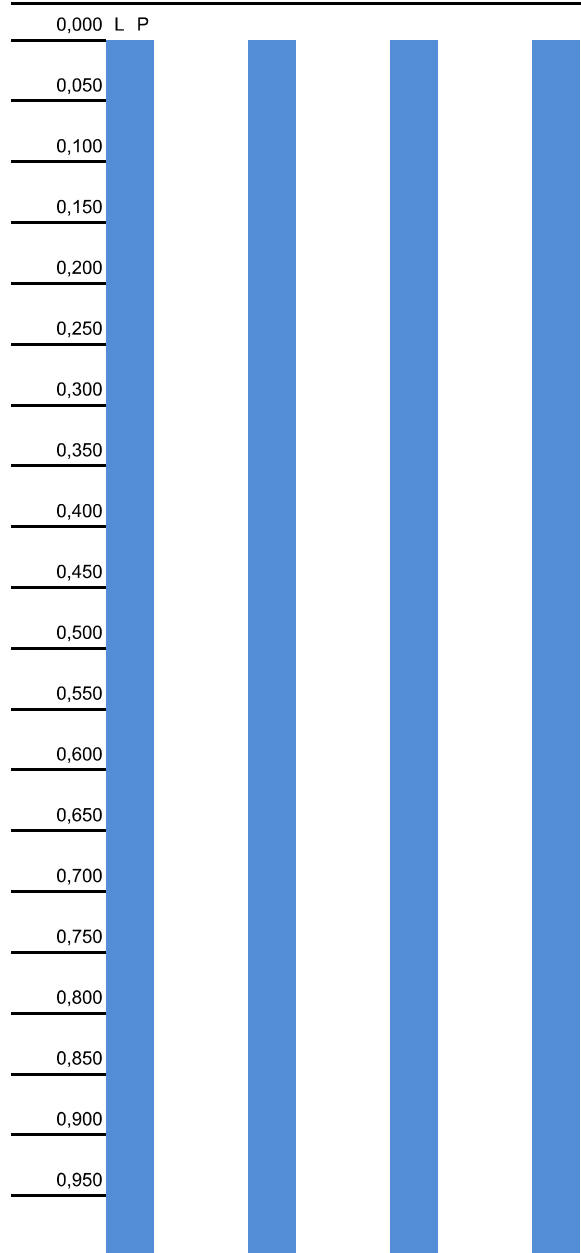
Záznamový list poruchy: Hlubková koroze

Název poruchy:	Hlubková koroze	Číslo dle TP 82 :	7	Číslo dle. č. ŘSD:	2				
Popis:	Nerovnosti v povrchu vozovky do hloubky 6 - 20 mm vzniklé uvolněním asfaltové směsi. U penetračního makadamu a kaleného štěrku se objevuje hrubozrnná kostra kameniva.								
Statistické zpracování:	Celková délka postižených částí [m]			% zastižené délky komunikace			% ze všech zastižených poruch		
	L	P	L nebo P	L	P	L nebo P	L	P	L nebo P
	990	990	990	100,0	100,0	100,0	18,3	18,3	18,3
Poznámka:

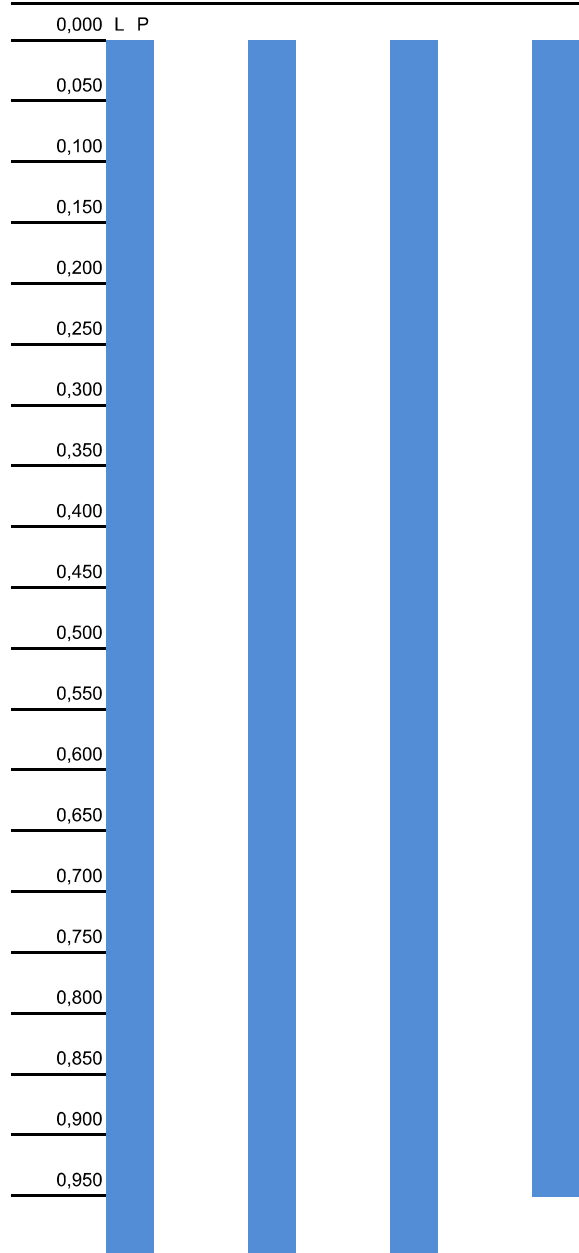
Záznamový list poruchy: Vysprávký

Název poruchy:	Vysprávký	Číslo dle TP 82 :	9	Číslo dle. č. ŘSD:	10				
Popis:	Místo na vozovce, které je vyspraveno odfrézováním a přidáním asfaltové směsi. Takto vyspravené místo na vozovce charakterizuje nehomogenní povrch vozovky, sníženou rovnost a možnost dalšího vývoje výtlučků.								
Statistické zpracování:	Celková délka postižených částí [m]			% zastižené délky komunikace			% ze všech zastižených poruch		
	L	P	L nebo P	L	P	L nebo P	L	P	L nebo P
	990	990	990	100,0	100,0	100,0	18,3	18,3	18,3
Poznámka:

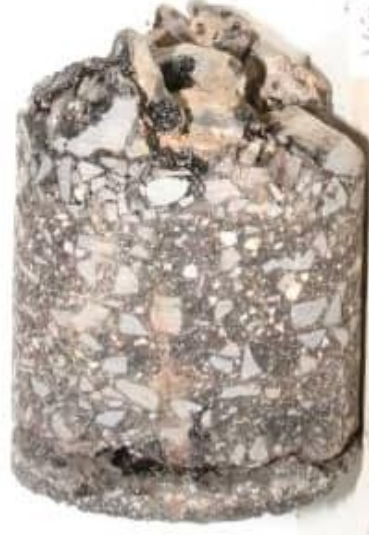
VÝVRT č. 3 - staničení km 45,370 P

spojení vrstev		tloušťka vrstvy			
		15 mm	50 mm	30 mm	60 mm
nespojeno kN	EKZ				
	AC 16				
16,3 kN	AC 16				
	PM

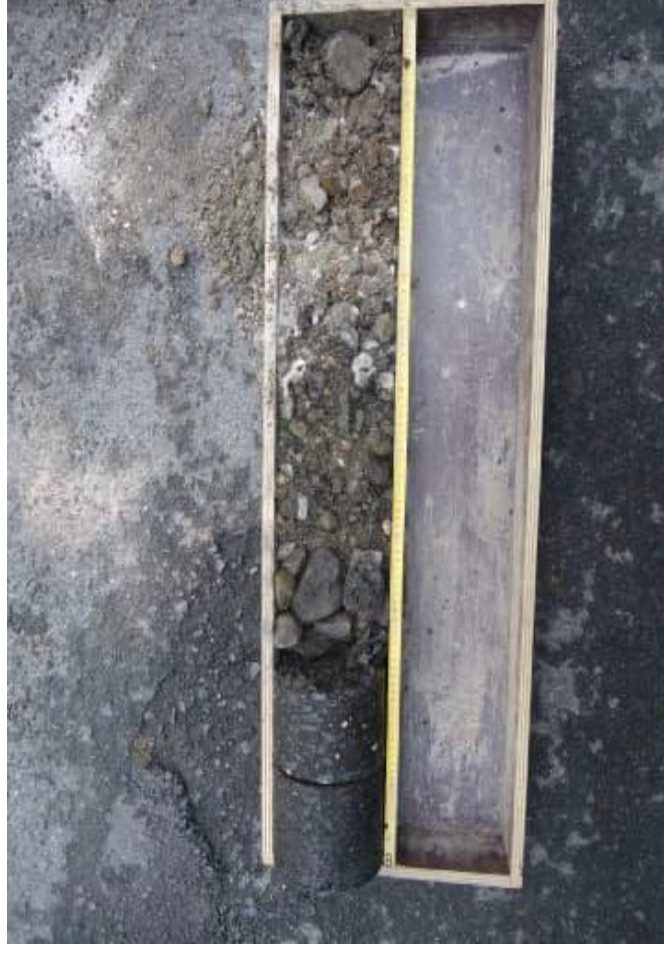
SONDA č. 1 - staničení km 44,520 P

AC	250 mm	↓
PM	140 mm	
G4 GW Štěrk hlinitý	610 mm

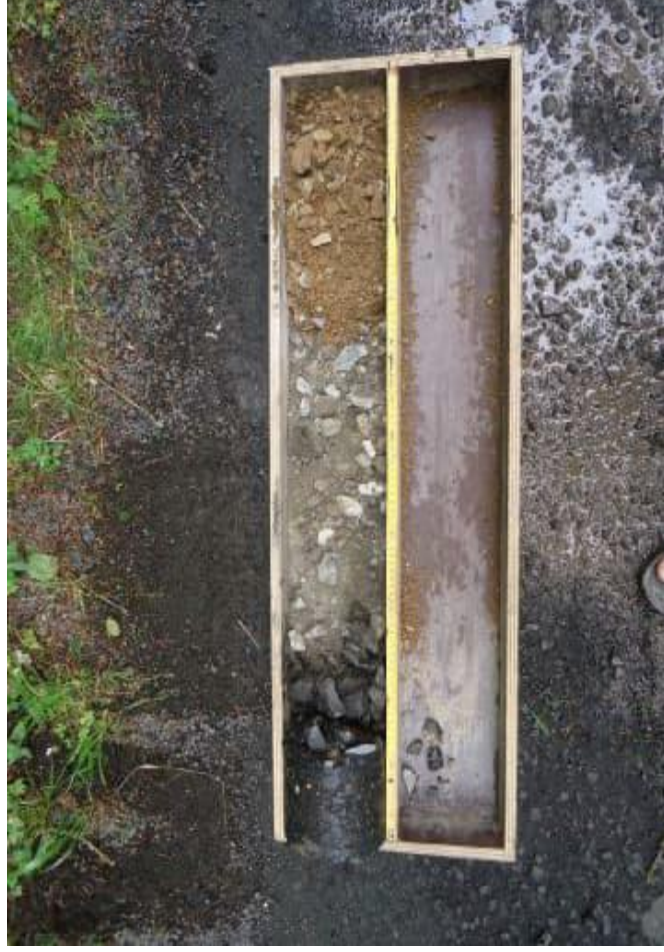
SONDA č. 3 - staničení km 45,020 L

AC	120 mm
PM	110 mm
G4 GW Štěrk hlinitý	470 mm
S3 S-F Písek s příměsí jemnozrnné zeminy	300 mm

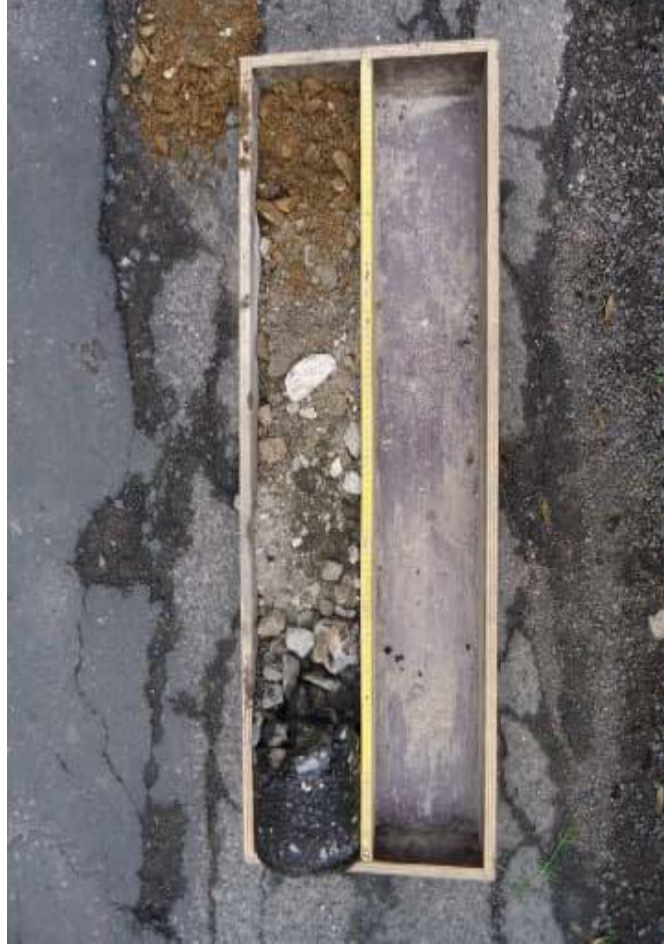
SONDA č. 2 - staničení km 45,370 P

AC	100 mm
PM	200 mm
G4 GW Štěrk hlinitý	500 mm
S3 S-F Písek s příměsí jemnozrnné zeminy	200 mm
