ODBORNÉ POSOUZENÍ STAVU KONSTRUKCÍ SOKOLOVSKÉHO ZÁMKU

Datum : 11/ 2022

Stupeň : Odborné posouzení

Akce : Revitalizace areálu Sokolovského zámku -
Stavební úpravy SV křídla a části SZ křídla - 1. NP
a 2. NP

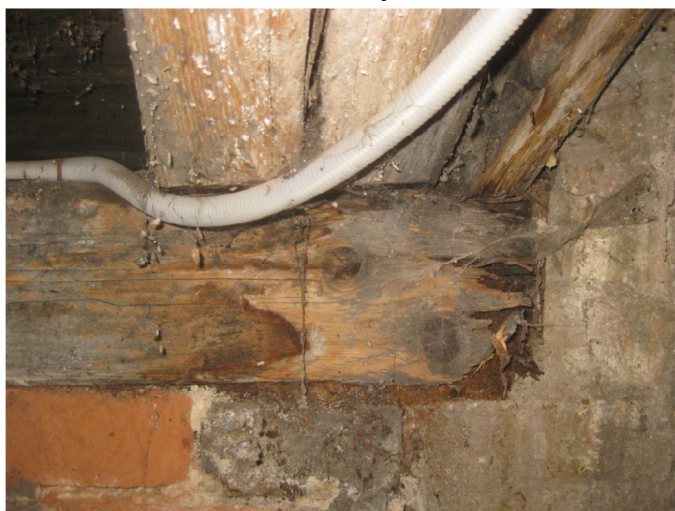
Foto sondy č.1.

Sonda č.1. byla provedena v místě pozednice na styku se severovýchodní věží. Tato sonda byla provedena z důvodu zjištění stavu konstrukcí krovu.

- a/ hniloba nosných konstrukcí krovu (foto č. 1,2,9,11)
- b/ Rozpad dřevní hmoty konstrukcí (foto č.7)
- c/ Uhníla konstrukce konstrukcí podhledu (foto č. 10)
- d/ degradace nosných konstrukcí stropu (foto č. 3,4,5,8)

a/ hniloba nosných konstrukcí krovu (foto č. 1,2,9,11)

Vlivem dlouhodobého působení vlhkosti na krovovou konstrukci, je v současné době 60-70% pozednic rozpadlých, tedy neplnících svou funkci. Rozpad je patrný v některých místech přímo vizuálně, v jiných místech nejsou na povrchu pozednic patrné známky poškození. Při provedení hlubší prohlídky např. odvrtem, jsou pozednice porušené uvnitř. Z fotek provedených v místě sond je patrné i napadení zhlaví krokví.

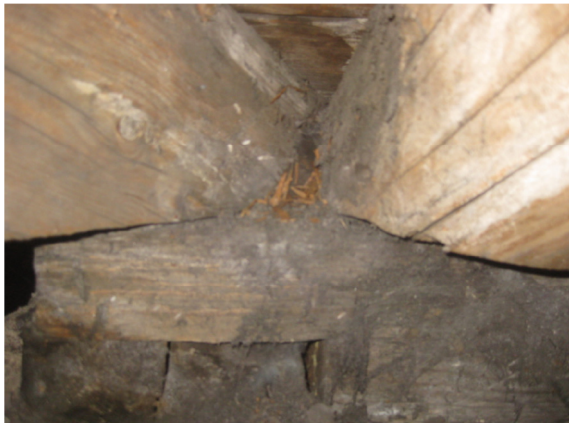
Foto sondy č.2.

Sonda č.2 byla provedena v místě krovu a stropu na styku severního a východního křídla ve dvorní části. Tato sonda byla provedena z důvodu zjištění skladby stropní konstrukce, zjištění dílčích mocností a stavu konstrukcí krovu a stropu.

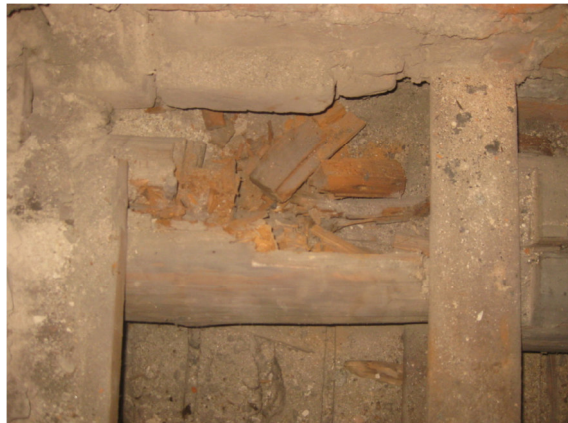
Foto sondy č.3.

Sonda č.3 byla provedena v místě stropu na styku severního křídla se zděným vikýřem. Tato sonda byla provedena z důvodu zjištění stavu konstrukcí v místě, kde lze historicky přepokládat zatékání.

d/ degradace nosných konstrukcí stropu (foto č.3,4,5,8)

V důsledku dlouhodobého zatékání střechou došlo také k promáčení stropní konstrukce a následnému rozvoji hniloby a rozpadu stropních trámů a prken položených na těchto trámech. Konstrukce stropu je tvořena samostatnou konstrukcí podlahy s nosnými stropními trámy a samostatnou konstrukcí podhledu.

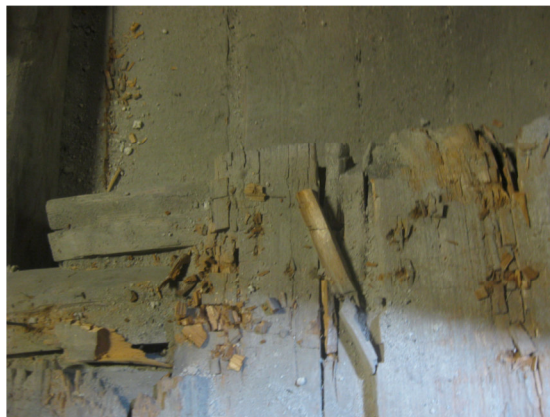
Foto sondy č.7.

b/ Rozpad dřevní hmoty konstrukcí (foto č. 7)

Některé prvky jsou napadeny dřevokazným hmyzem a dřevokaznou houbou. Na základě mykologického průzkumu byla prokázána přítomnost dřevokazných hub včetně dřevomorky domácí. V důsledku působení těchto škůdců dochází k rozpadu dřevní hmoty a tyto konstrukce přestávají plnit svou funkci.

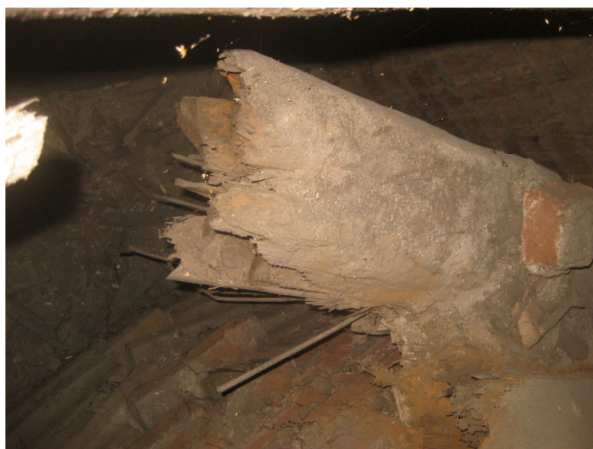
Foto prostoru sondy č.10.

c/ Uhnílá konstrukce konstrukcí podhledu (foto č. 10)

V důsledku dlouhodobého zatékání střechou došlo také k promáčení stropní konstrukce a následnému rozvoji hniloby a rozpadu dřevěných prvků podhledu. Konstrukce stropu je tvořena samostatnou konstrukcí podlahy s nosnými stropními trámy a samostatnou konstrukcí podhledu.
