# **Zámek Sokolov**

**Prohlídka přístupných konstrukcí krovu  
a v odkrytých sondách i stropu pod krovem  
z hlediska působení dřevokazných škůdců**

**duben - červenec 2022**

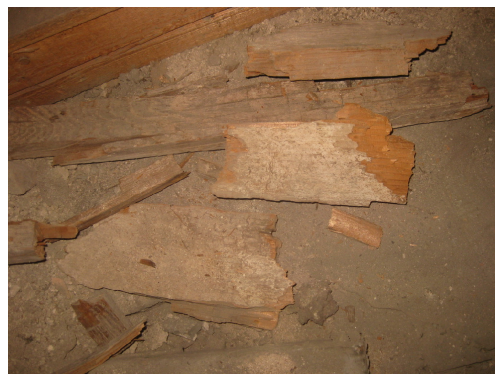
Totální destrukce zpřístupněných záklopových prken, silné poškození souvisejícího stropního trámu kombinovanou činností celulózovorních dřevokazných hub včetně dřevomorky domácí: **foto 10, 11**, pohled na demontované záklopy: **foto 12.** Silné poškození prken podhledových: **foto 15, 16.**

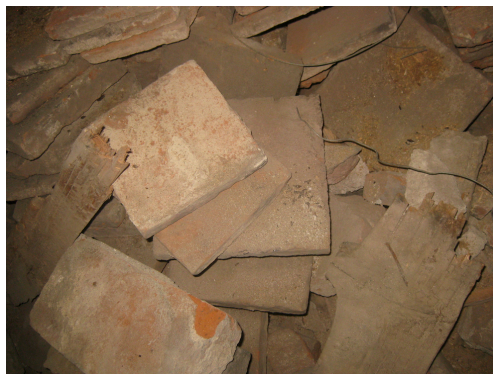
**Zámek Sokolov: Foto 18**

Demontovaná záklopová prkna jsou velmi silně poškozena kombinovanou činností celulózovorních dřevokazných hub: **foto 18.**

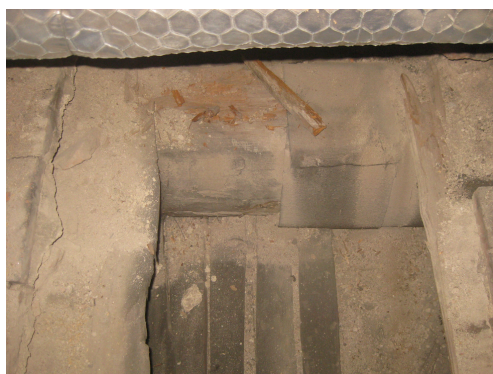
Stropní trám je ve zhlaví zcela obalen asfaltovou lepenkou. Část vystupující z této lepenky je silně poškozena činností celulózovorních dřevokazných hub. Poškození je patrné i ze spodní strany, tzn. u podbití: **foto 21**, detail poškození **foto 22.**

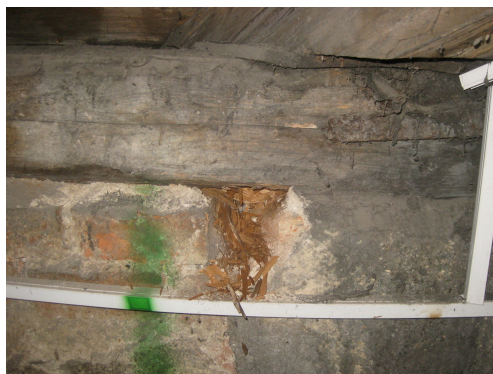
**Zámek Sokolov: Foto 24**

Původní pozednice je po uvolnění sond pod její spodní stranu silně poškozena kombinovanou činností dřevokazného hmyzu a celulózovorních dřevokazných hub z čeledi chorošovitých, převládá typ trámovka: **foto 24, 26**.
