**ZPRÁVA Č. 52/2020**

**DIAGNOSTICKÝ PRŮZKUM VOZOVKY  
A NÁVRH JEJÍ OPRAVY**

**„III/21030 Statické zajištění silnice Opatov“**

Objednatel: Krajská správa a údržba silnic Karlovarského kraje, Sokolov

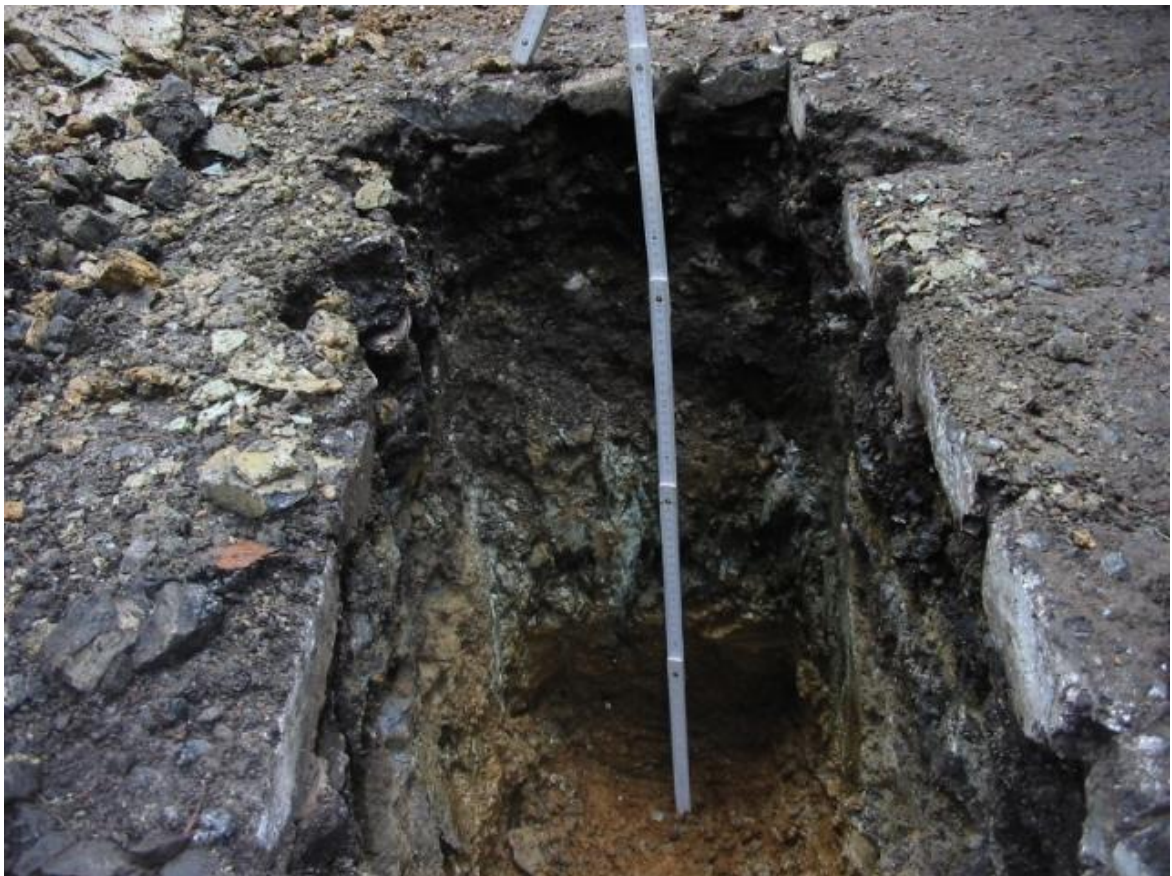
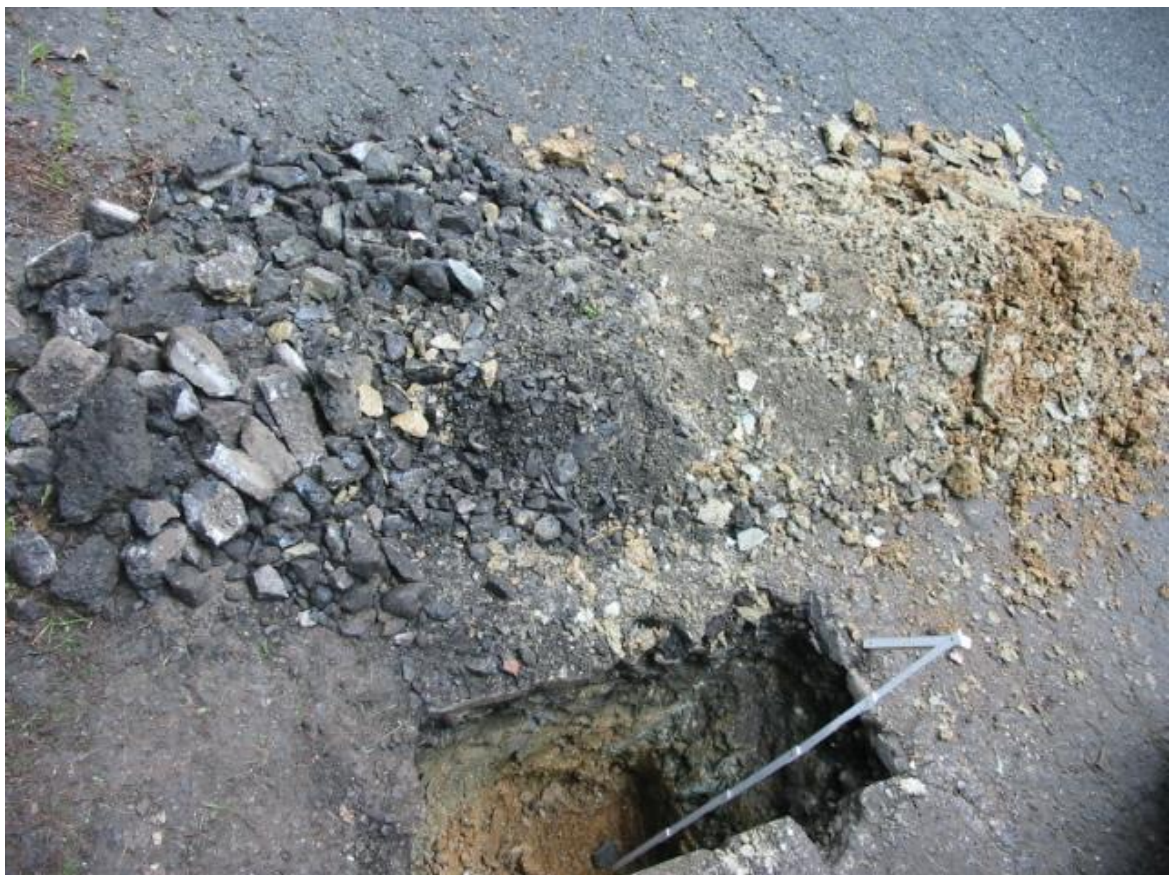
km 0,109

Místo provedení sondy: km 0,109, 0,8 až 1,6 m vpravo od osy (oblast síťových trhlin)

Skladba vrstev:

| vrstva | tloušťka<br>vrstvy cca<br>[cm] | hloubka cca<br>[cm] |
|---|---|---|
| asfaltové vrstvy | 4 | 0 – 4 |
| penetrační makadam | 12 | 4 – 16 |
| písečný materiál s HDK a HTK do $\varnothing$ 320 mm | 19 | 16 – 35 |
| štět z břidlice | 19 | 35 – 54 |
| zemina | --- | > 54 |

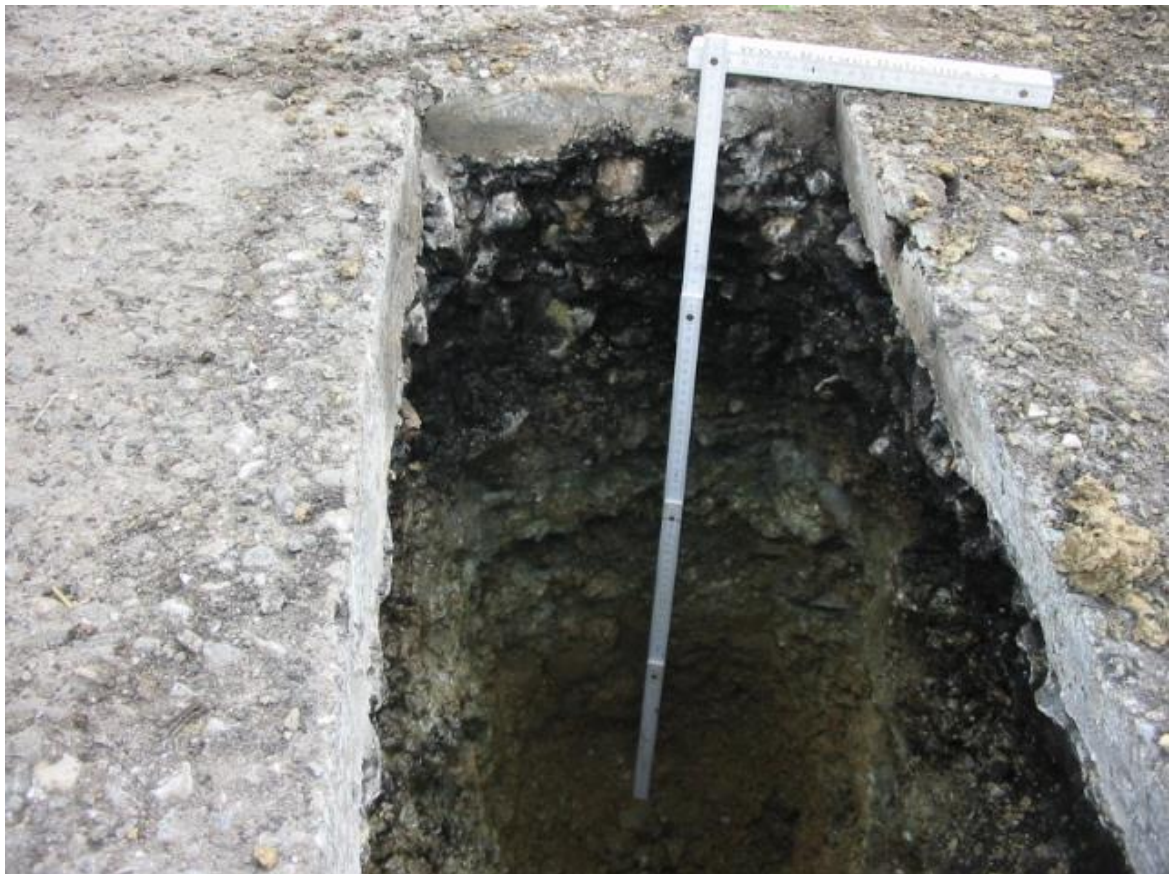
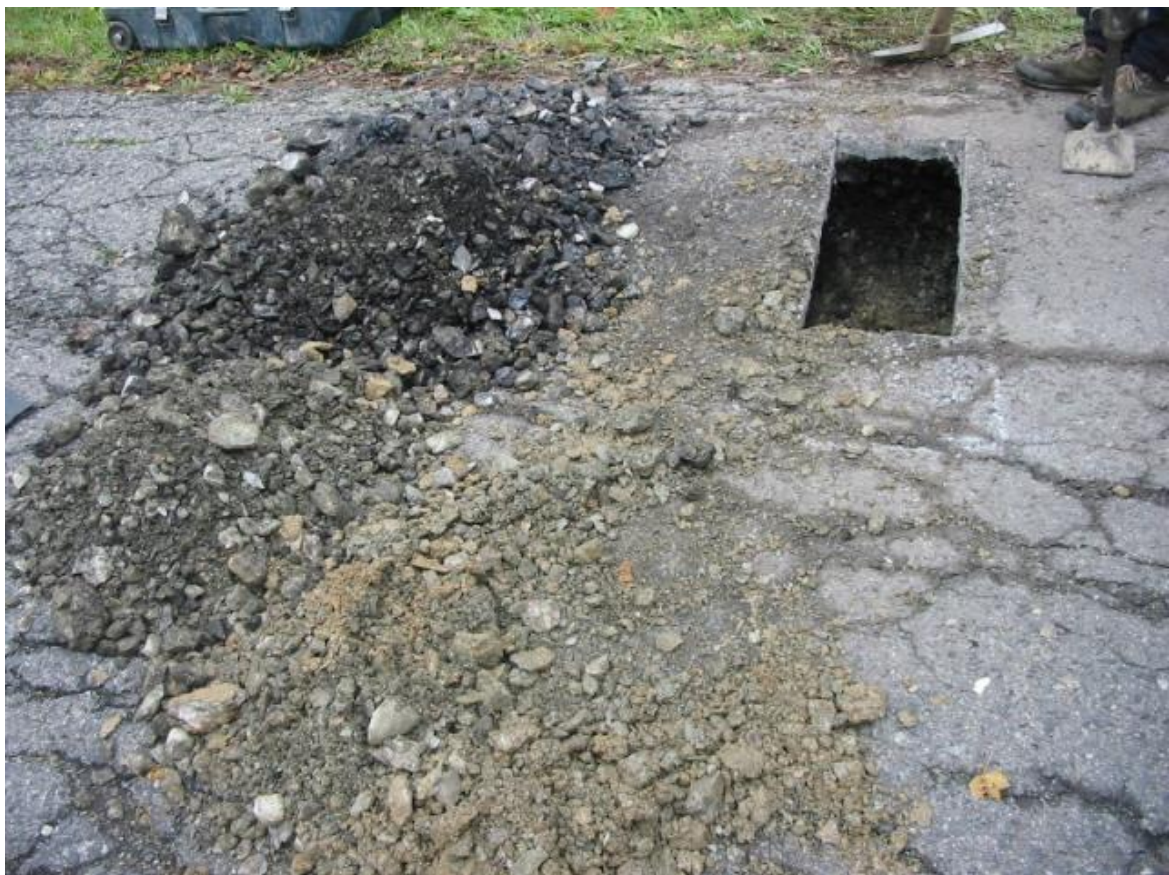
km 0,355

Místo provedení sondy: km 0,355, 1,3 až 2,1 m vlevo od osy

| vrstva | tloušťka<br>vrstvy cca<br>[cm] | hloubka cca<br>[cm] |
|---|---|---|
| asfaltové vrstvy | 5 | 0 – 5 |
| penetrační makadam | 21 | 5 – 26 |
| rozpádlá břídllice | 32 | 26 – 58 |
| zemina | --- | > 58 |
