Kraj:	KARLOVARSKÝ KRAJ	Číslo zakázky:	22-106-2
Místo stavby:	KARLOVY VARY, STARÁ ROLE	Číslo akce:	22-106
Objednatel:	KSÚS KK, CHEBSKÁ 282, 356 01 SOKOLOV, IČ 70947023	Datum:	10/2022
Název stavby:	II/220 MODERNIZACE SILNICE STARÁ ROLE SOUVISEJÍCÍ DOKUMENTACE	Formát:	
Část:		Měřítko:	
Příloha:		Stupeň:	Souprava:
	DIAGNOSTICKÝ PRŮZKUM KONSTRUKCE VOZOVKY	DUSP/PDPS	
		Číslo přílohy:	E5

DIAGNOSTICKÝ PRŮZKUM KONSTRUKCE VOZOVKY

II/220 STARÁ ROLE
KM 1,935 - 3,045

Zpráva č. DV-21-031 z 09/2021

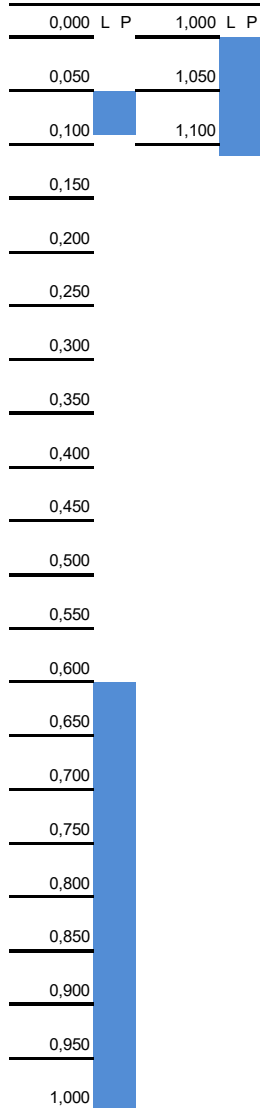
Záznamový list poruchy: Vysprávký
1/1

Název poruchy:	Vysprávký	Číslo dle TP 82 :	9	Číslo dle č. ŘSD:	10				
Popis:	Místo na vozovce, které je vyspraveno odfrézováním a přidáním asfaltové směsi. Takto vyspravené místo na vozovce charakterizuje nehomogenní povrch vozovky, sníženou rovnost a možnost dalšího vývoje výtluků.								
Statistické zpracování:	Celková délka postižených částí [m]			% zastižené délky komunikace			% ze všech zastižených poruch		
	L	P	L nebo P	L	P	L nebo P	L	P	L nebo P
	550	550	550	49,5	49,5	49,5	31,3	31,3	31,3
Poznámka:

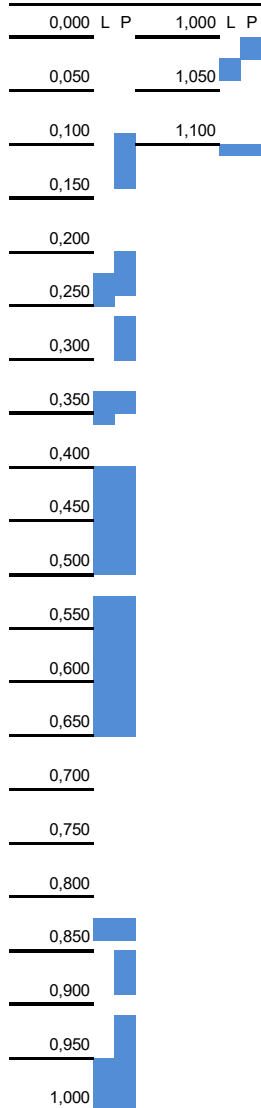
Záznamový list poruchy: Síťové trhliny
1/1

Název poruchy:	Síťové trhliny	Číslo dle TP 82 :	17	Číslo dle. č. ŘSD:	8																															
Popis:	V první fázi se podobají mozaikovým trhlinám, ale zasahují všechny asfaltové vrstvy vozovky. Velikost ok je přibližně podle tloušťky asfaltových vrstev 10 - 40 cm.																																			
Statistické zpracování:

Celková délka poškozených částí [m]			% zastižené délky komunikace			% ze všech zastižených poruch			L	P	L nebo P	L	P	L nebo P	L	P	L nebo P	390	560	600	35,1	50,5	54,1	22,2	31,8	34,1
Celková délka poškozených částí [m]			% zastižené délky komunikace			% ze všech zastižených poruch																														
L	P	L nebo P	L	P	L nebo P	L	P	L nebo P																												
390	560	600	35,1	50,5	54,1	22,2	31,8	34,1																												
Poznámka:

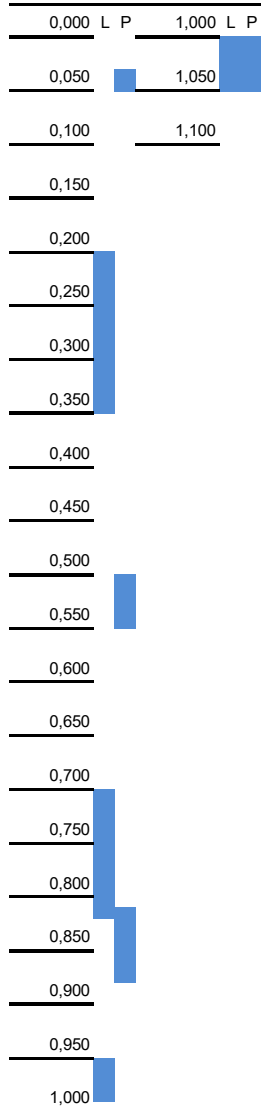
Záznamový list poruchy: Trhlina podélná
1/1

Název poruchy:	Trhlina podélná	Číslo dle TP 82 :	11/13	Číslo dle. č. ŘSD:	07/09				
Popis:	Trhlina v podélném směru.								
Statistické zpracování:	Celková délka postižených částí [m]			% zastižené délky komunikace			% ze všech zastižených poruch		
	L	P	L nebo P	L	P	L nebo P	L	P	L nebo P
	360	190	490	32,4	17,1	44,1	20,5	10,8	27,8
Poznámka:

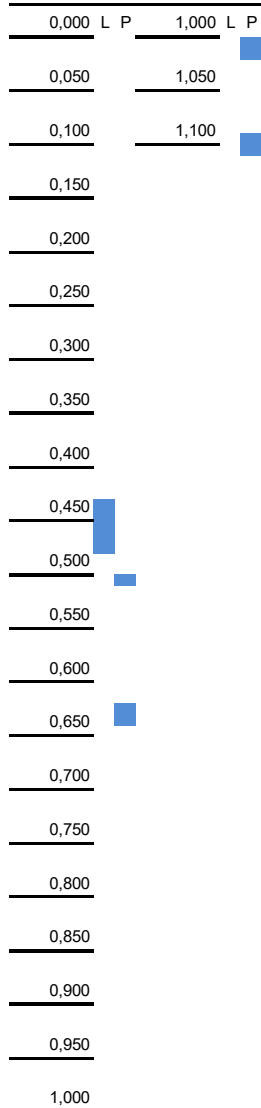
Záznamový list poruchy: Místní pokles

Název poruchy:	Místní pokles	Číslo dle TP 82 :	24	Číslo dle. č. ŘSD:	15				
Popis:	Místní více či méně kruhová prohlubeň o různém průměru a různé hloubce.								
Statistické zpracování:	Celková délka postižených částí [m]			% zastižené délky komunikace			% ze všech zastižených poruch		
	L	P	L nebo P	L	P	L nebo P	L	P	L nebo P
	50	70	120	4,5	6,3	10,8	2,8	4,0	6,8
Poznámka:

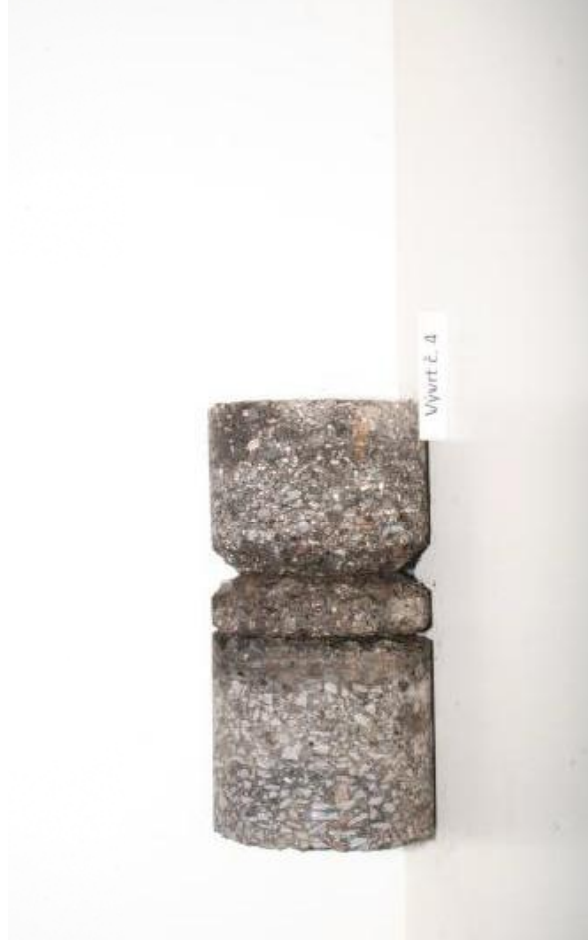
10,3 kN	AC 11	47 mm
4,9 kN	AC 11	40 mm
nespojeno kN	AC 11	38 mm
nespojeno kN	AC 11	37 mm
	AC 11	35 mm
	AC 16	73 mm

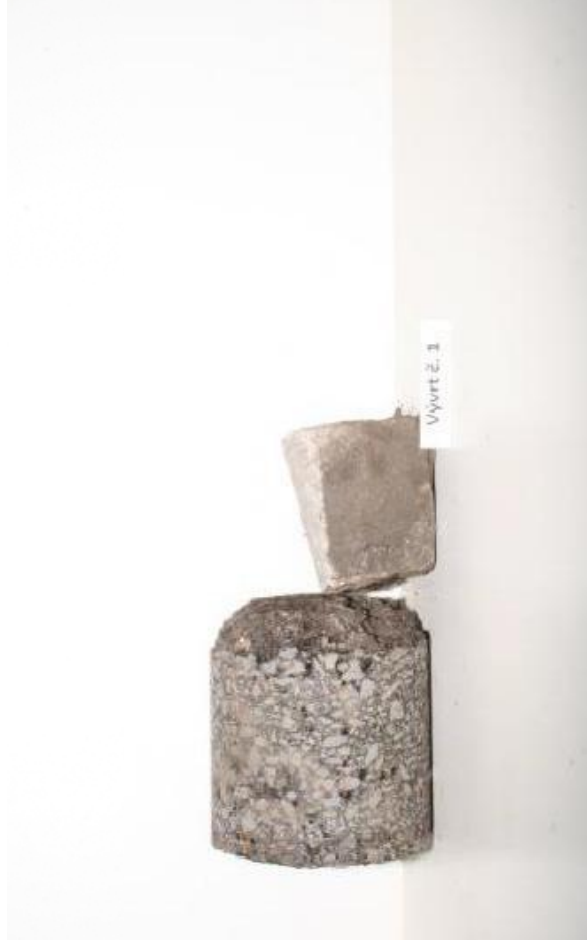
28,4 kN	AC 11	45 mm
10,1 kN	AC 11	36 mm
	AC 16	70 mm
	Dlažba	100 mm

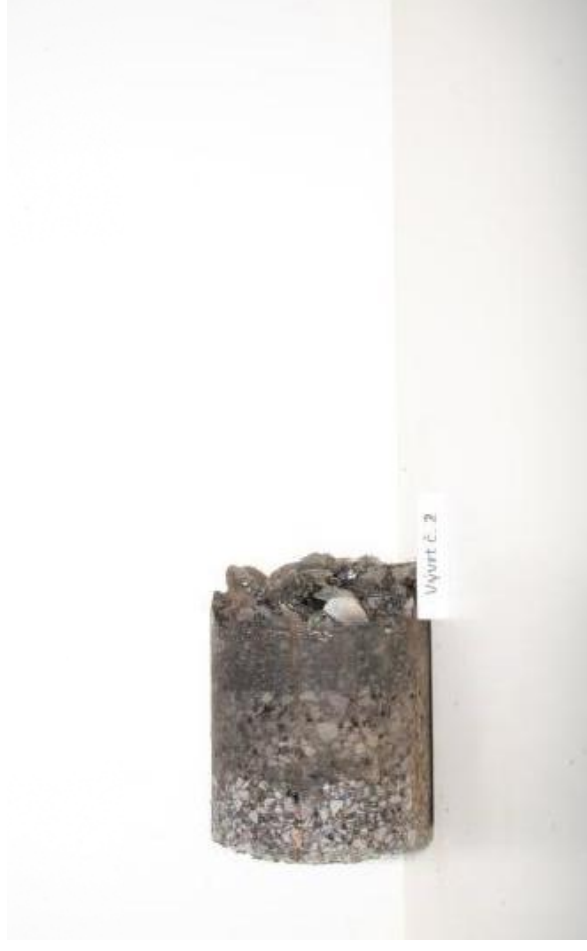
7,3 kN	AC 11	45 mm
16,5 kN	AC 11	53 mm
	AC 16	37 mm
	PM	38 mm

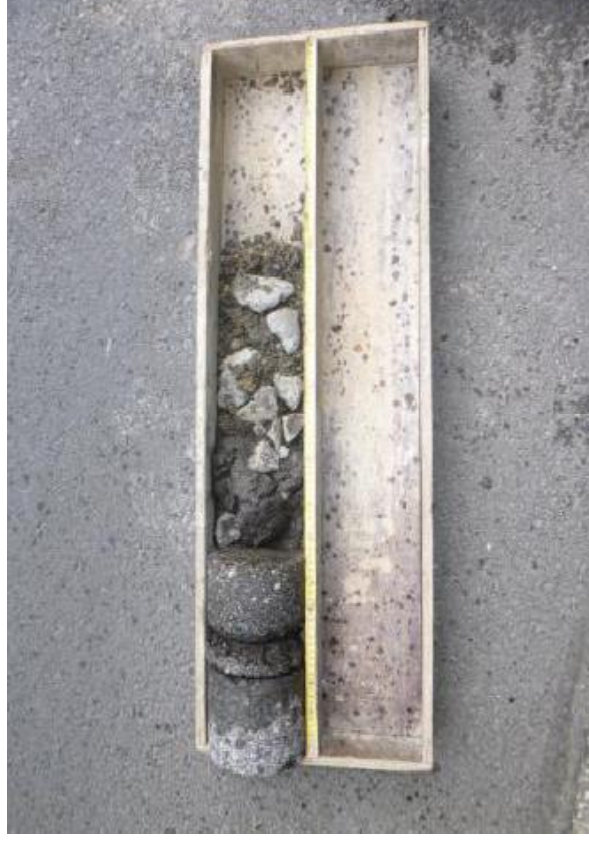
AC	270 mm
G3 G-F Štěrka s příměsí jemnozrnné zeminy	430 mm

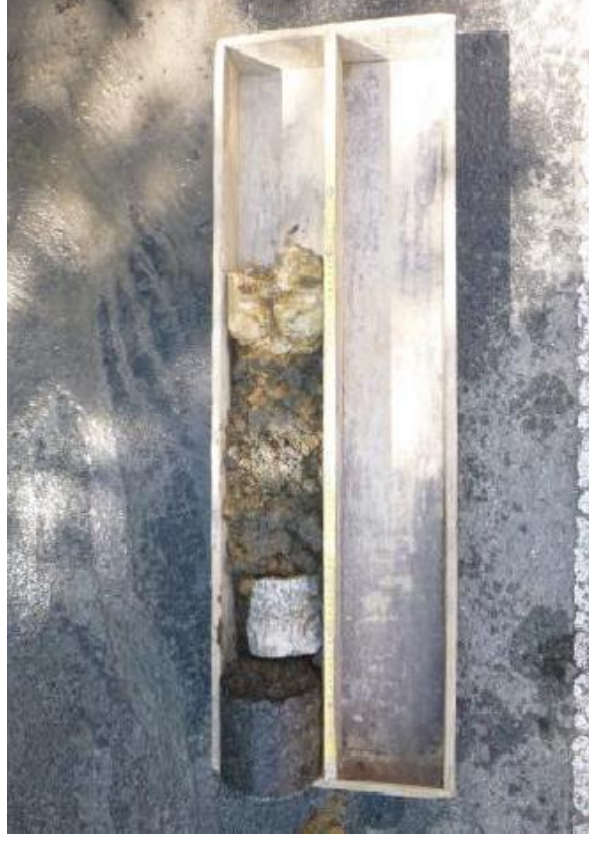
AC	150 mm
dlažební kostka	110 mm
ŠP	300 mm
F6 CL Jíl se střední plasticitou	140 mm

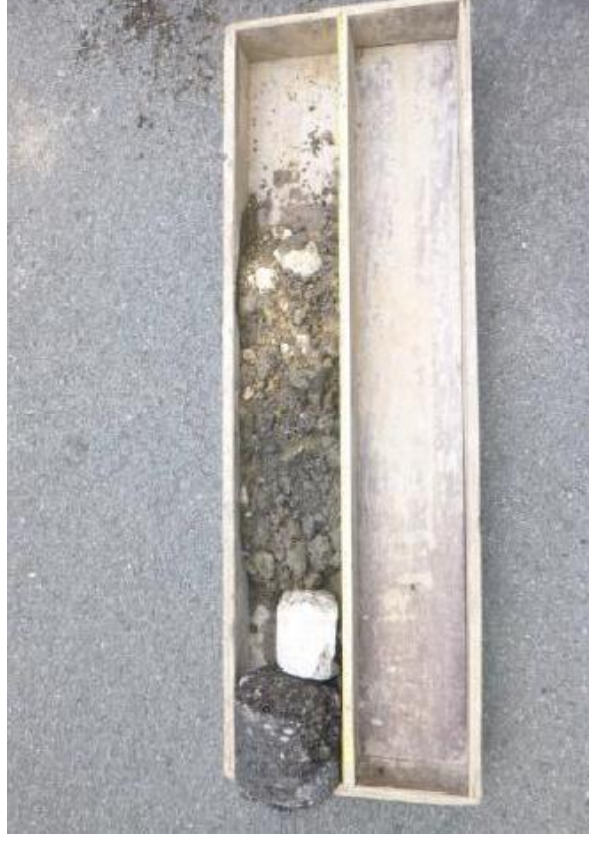
AC	130 mm
dlažební kostka	100 mm
ŠP	300 mm
S5 SC Písek jílovitý	170 mm

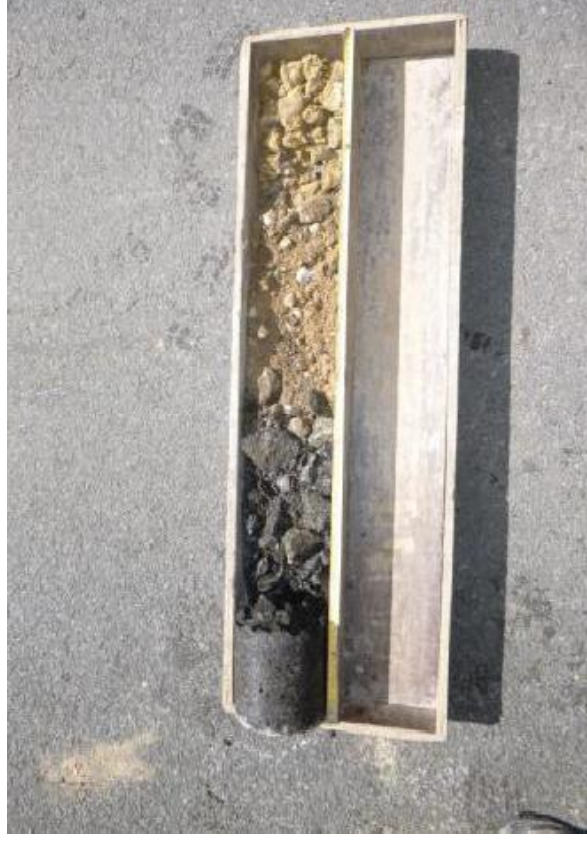
160 mm
AC	
rozpadlá stará AC + PMJ	240 mm
ŠP	400 mm
F6 CL Jíl se střední plasticitou	200 mm
