# **Most 2268-1**

Most Poříčí přes řeku Střelu

## **HLAVNÍ PROHLÍDKA**

**Objekt: Most ev.č. 2268-1 (Most Poříčí přes řeku Střelu)**

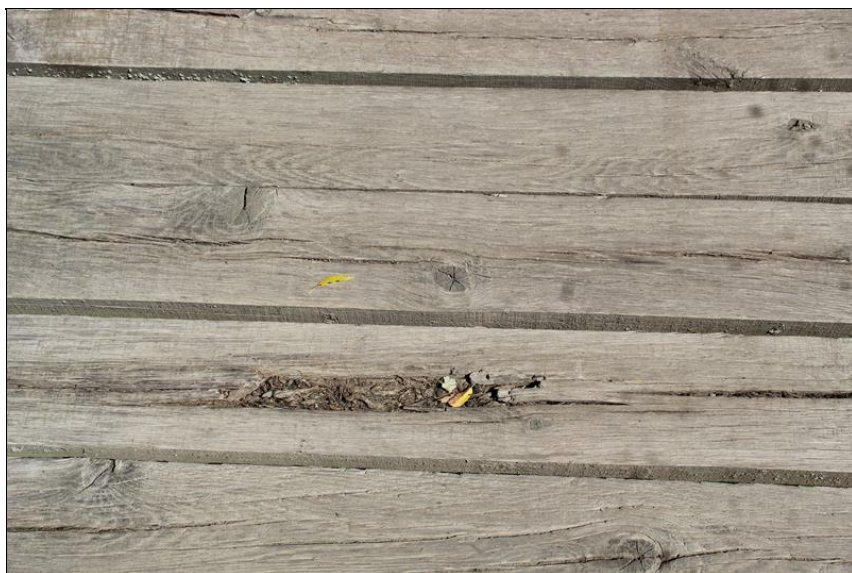
- [3.1] 3.1 Vozovka
- Některé dubové trámy s počínající trvalou vlhkostí v podélných prasklinách.  
Lokální hnilobný rozpad trámů mostovky.  
koroze ukončovacího ocelového profilu v místě přechodu most x komunikace (OP4)  
lokálně uchycená vegetace podél římsy u křídel mostu
- [3.2] 3.3.1 římsa
- Bez zjevných závad

lokální hnilobný rozpad trámů  
mostovky

Některé dubové trámy s počínající trvalou vlhkostí v podélných prasklinách. Lokální hnilobný rozpad trámů mostovky.

- [1] 3.1 Vozovka
- Při BPM sledovat stav pojížděných dubových prvků, při větších poruchách tyto vyměnit
- [2] 3.1 Vozovka
- pravidelně odstraňovat vegetaci z mostu
- [3] 4.2 Zábradlí
- sledovat stav deformace zábradlí vlevo.

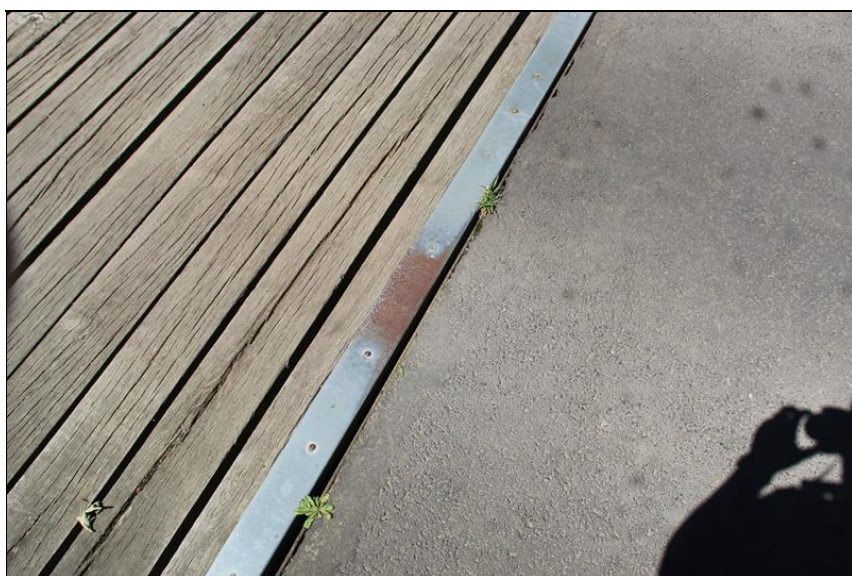
koroze ukončovacího ocelového  
profilu v místě přechodu most x  
komunikace (OP4)

koroze ukončovacího ocelového profilu  
v místě přechodu most x komunikace  
(OP4)

| [5] | 3.1 | Vozovka | provést obnovu PKO ukončovacího ocelového profilu |

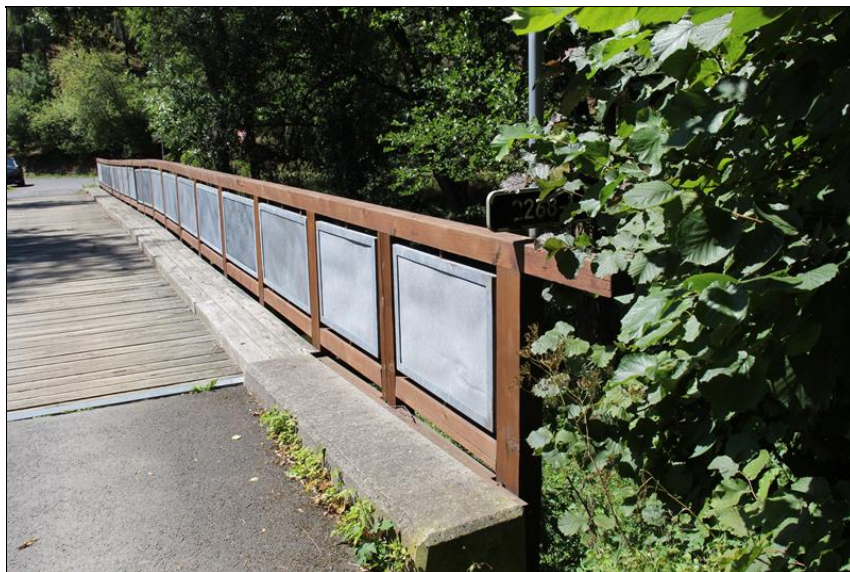
pohled na levou stranu mostu

lokálně uchycená vegetace podél římsy  
u křídel mostu

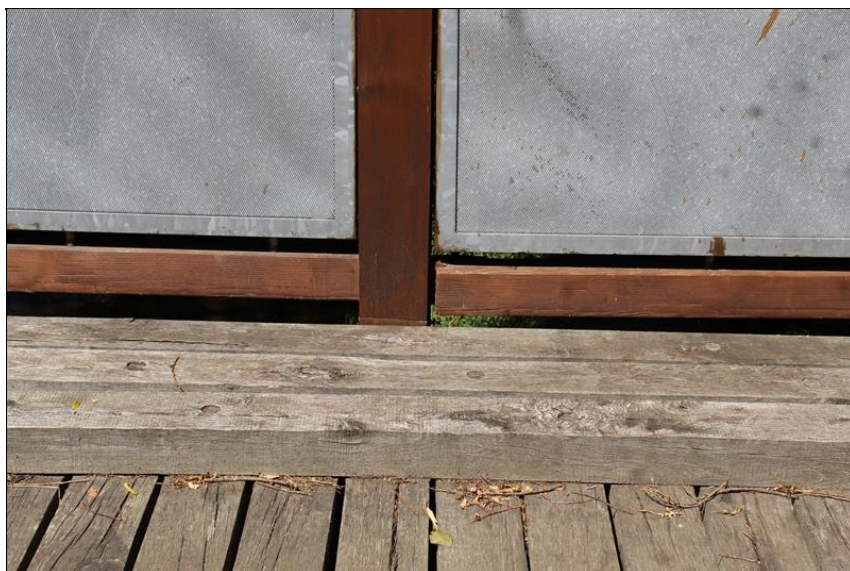
svislá deformace zábradlí vlevo

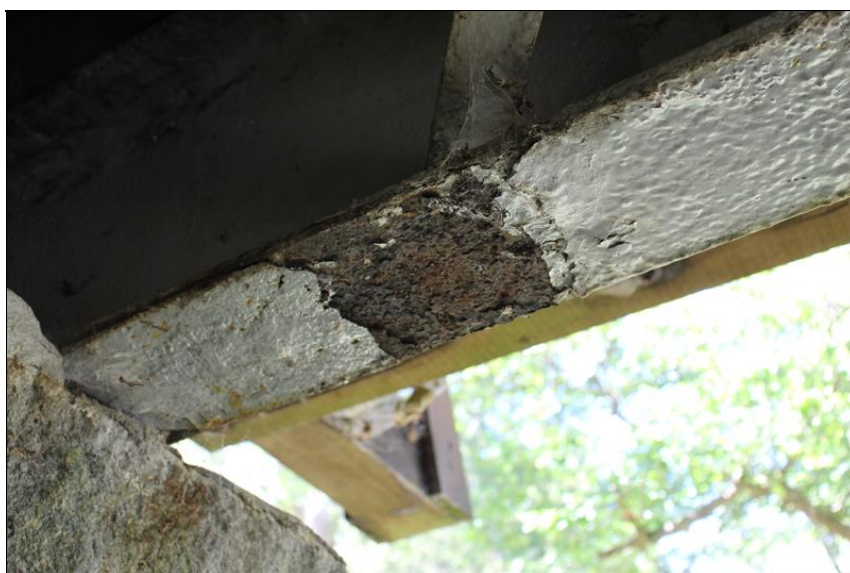
koroze spodní pásnice levého nosníku u OP1

v blízkosti pravobřežní opěry poruchy PKO ocelových hlavních nosníků s korozi základního materiálu;  
U opěry OP4 zdeformovaný rozpěrný L profil NK  
Spodní hrany ocelových I profilů s uchycenou zelenou řasou.  
dřevěné prvky NK: obvyklé výsušné trhliny, jinak bez zjevných a podstatných závad  
oproti předchozí HPM nedošlo k podstatnému zhoršení zjištěných vad

| [4] | 2.1 | Nosná konstrukce | provést obnovu PKO v místech korozního napadení |

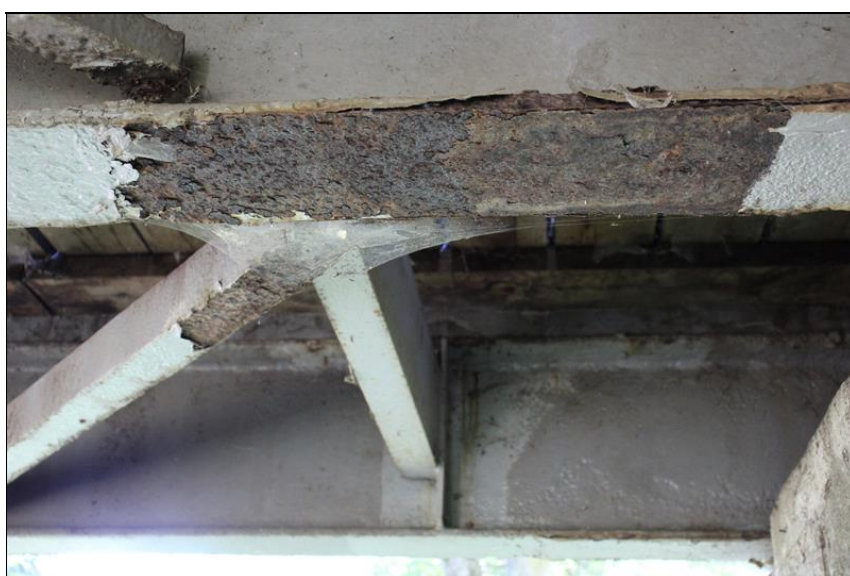
koroze pásnice 2. nosníku zprava a zavětrovacího profilu

v blízkosti pravobřežní opěry poruchy PKO ocelových hlavních nosníků s korozi základního materiálu;  
U opěry OP4 zdeformovaný rozpěrný L profil NK  
Spodní hrany ocelových I profilů s uchycenou zelenou řasou.  
dřevěné prvky NK: obvyklé výsušné trhliny, jinak bez zjevných a podstatných závad  
oproti předchozí HPM nedošlo k podstatnému zhoršení zjištěných vad

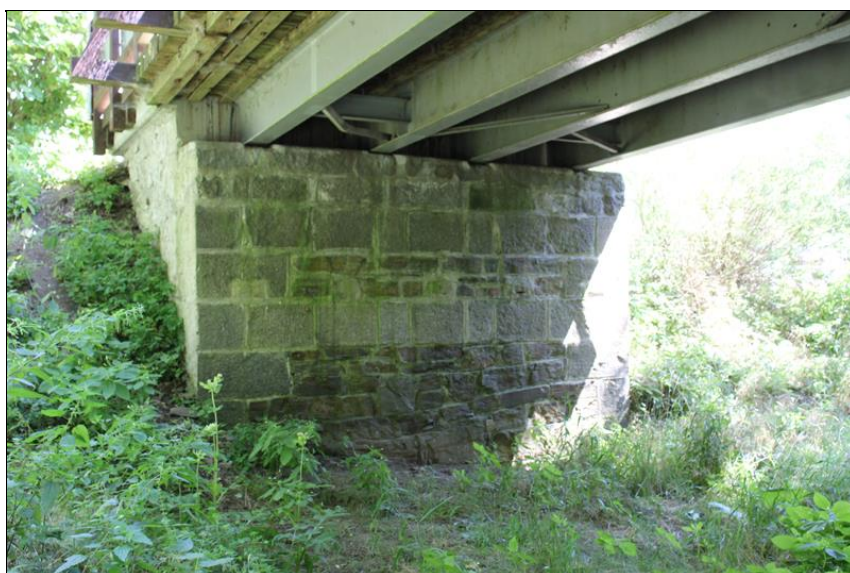
Pohled na OP4  
Deformace úhelníku ztužení

U opěry OP4 zdeformovaný rozpěrný L  
profil NK
