Most 226-019

Most za Protivcem přes potok Velká Trasovka

HLAVNÍ PROHLÍDKA

Datum provedení prohlídky: 6.8.2022

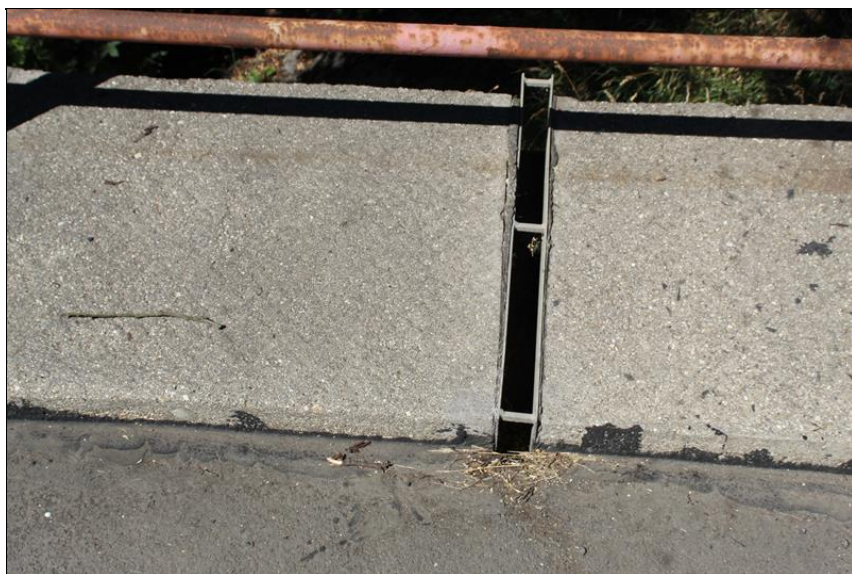
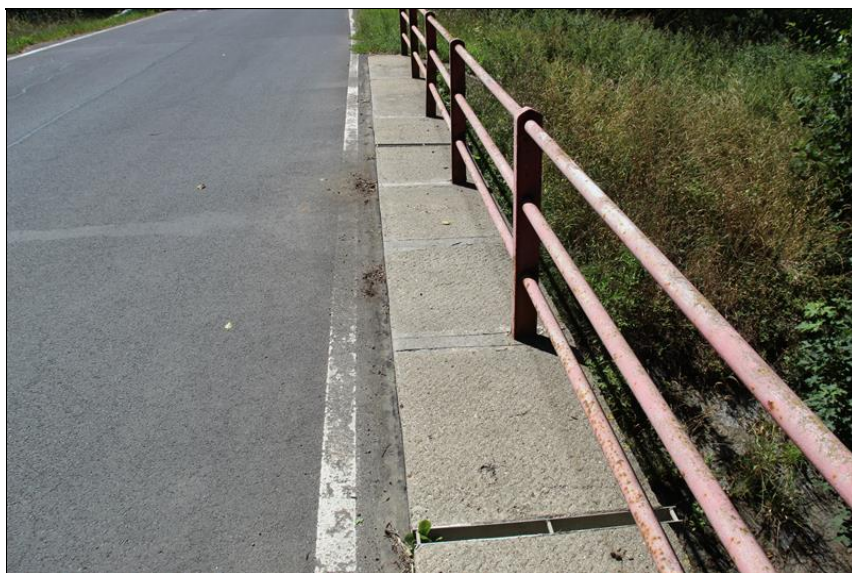
4.2 Zábradlí

| [4.2] | 4.2 | Zábradlí | Zábradlí neodpovídá TP, lokální porucha PKO. |

Zábradlí neodpovídá TP, lokální porucha PKO.

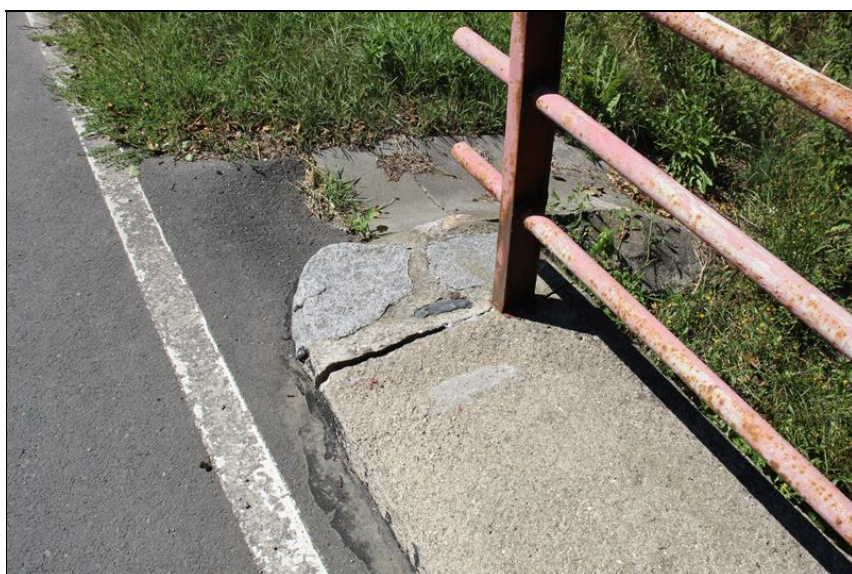
4.2 Zábradlí

Zábradlí neodpovídá TP, lokální porucha PKO.

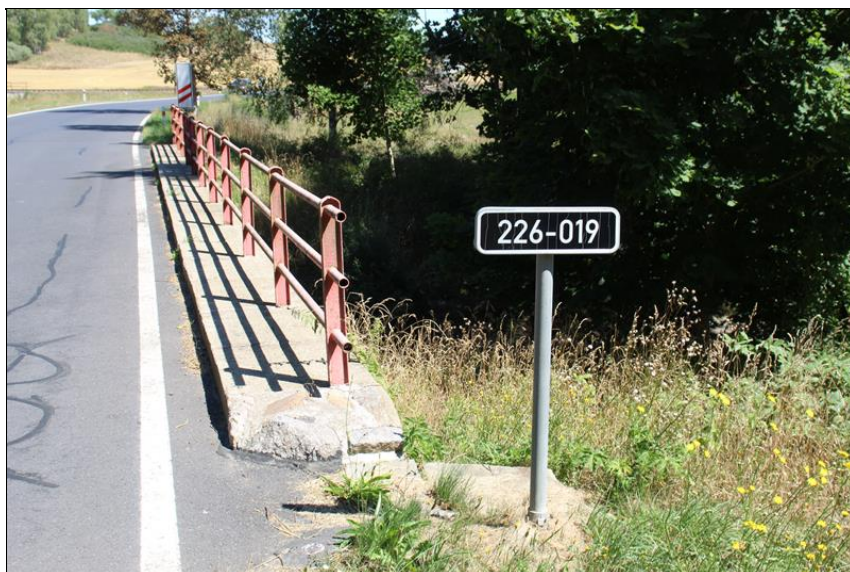
3.3.1 římsa

v místě vetknutí odvodňovacích ocel. žlabů je trvale pružný tmel vytržen na koncích říms otevřená spára na styku s opevněním za římsou

| [3] | 3.3.1 | římša | obnovit trvale pružný polyuretanový tmel a utěsnit spáru za římsami |

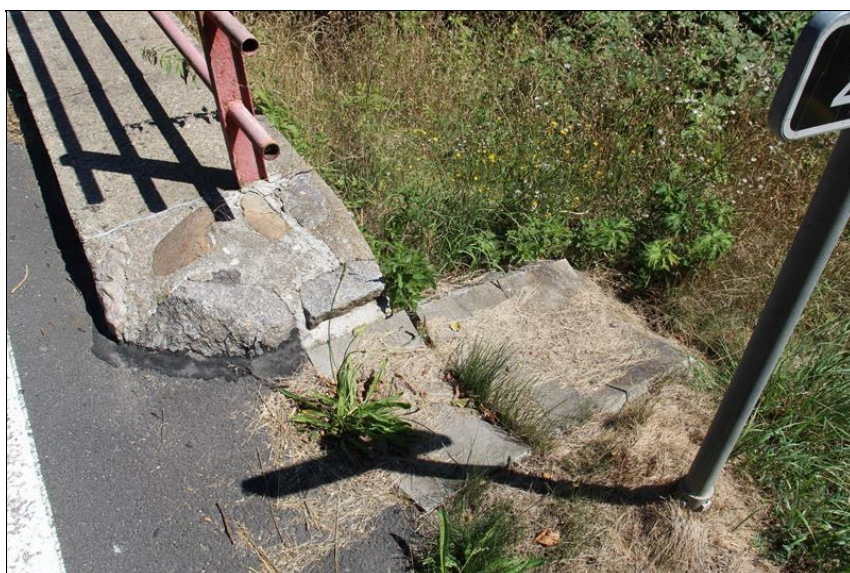
4.8 Odvodnění

| [4.1] | 4.8 | Odvodnění | chrliče a skluzy lokálně zanesené s uchycenou vegetací |

chrliče a skluzy lokálně zanesené s uchycenou vegetací

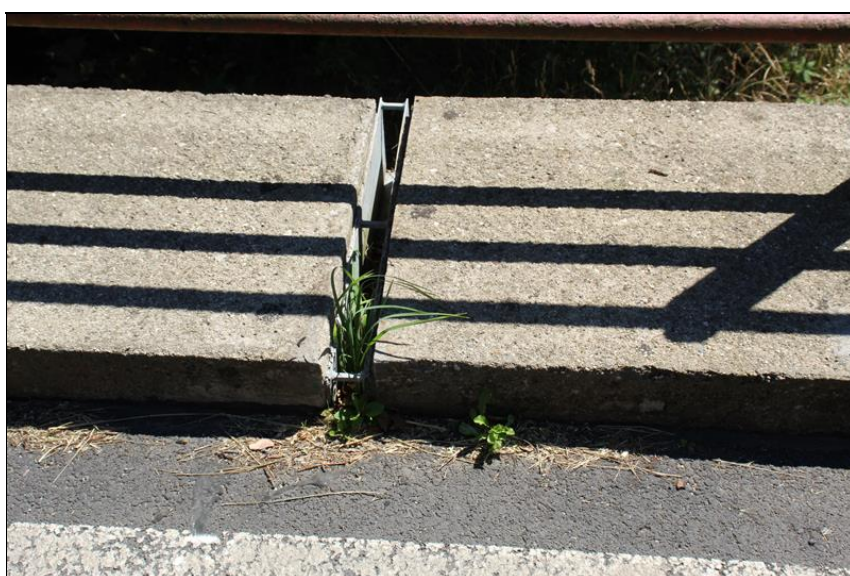
4.8 Odvodnění

chrliče a skluzy lokálně zanesené s uchycenou vegetací

3.1 Vozovka

lokální uchycení vegetace u římsy

3.3.1 římsa

v místě vetknutí odvodňovacích ocel. žlabů je trvale pružný tmel vytržen na koncích říms otevřená spára na styku s opevněním za římsou

| [1] | 3.1 | Vozovka | v rámci běžné údržby odstraňovat drobnou vegetaci z mostu |

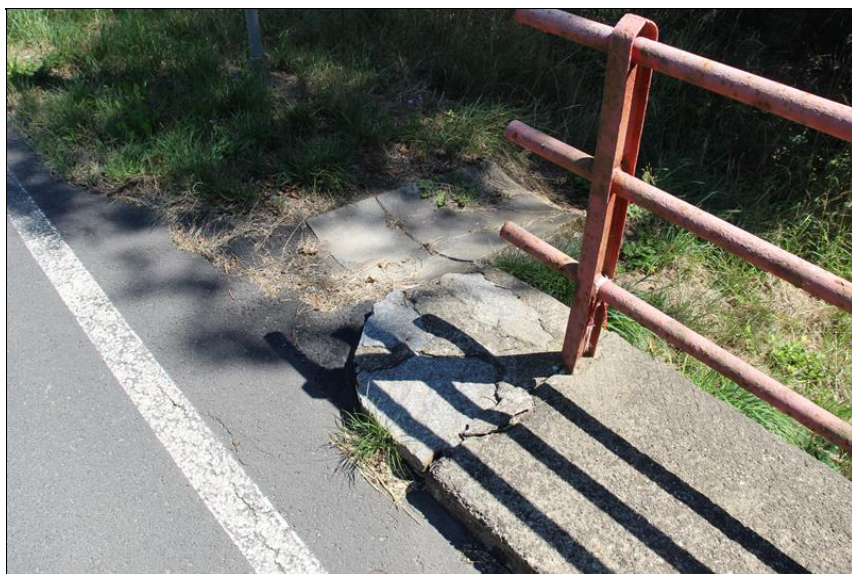
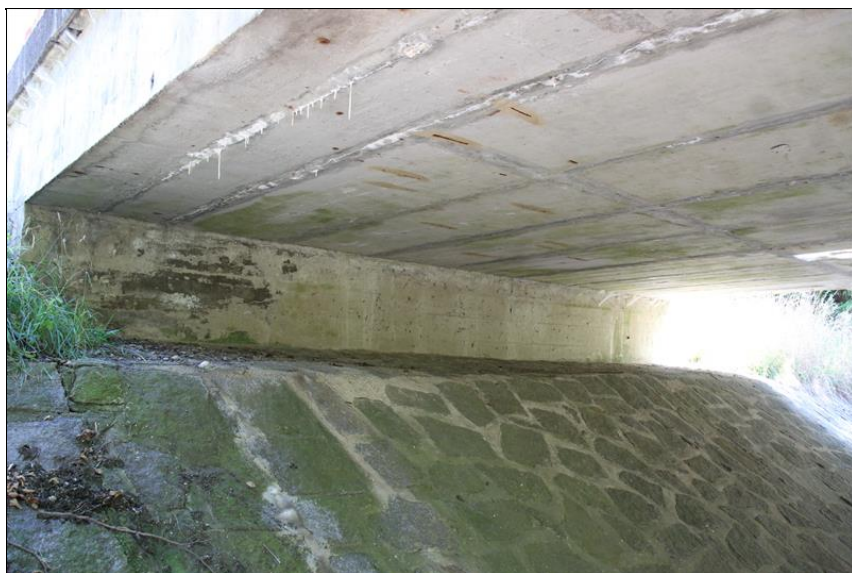
pohled na OP1

[1.1]	1.1	Základy mostních podpěr a křídel	z důvodu nepřístupnosti stav nezjištěn, na mostním objektu nejsou patrné žádné závady signalizující případné poruchy založení
[1.2]	1.2	Mostní podpěry křídla a čelní zdi	zaschlé stopy po zatékání z úložných prahů

1.2 Mostní podpěry křídla a čelní zdi
zaschlé stopy po zatékání z úložných prahů

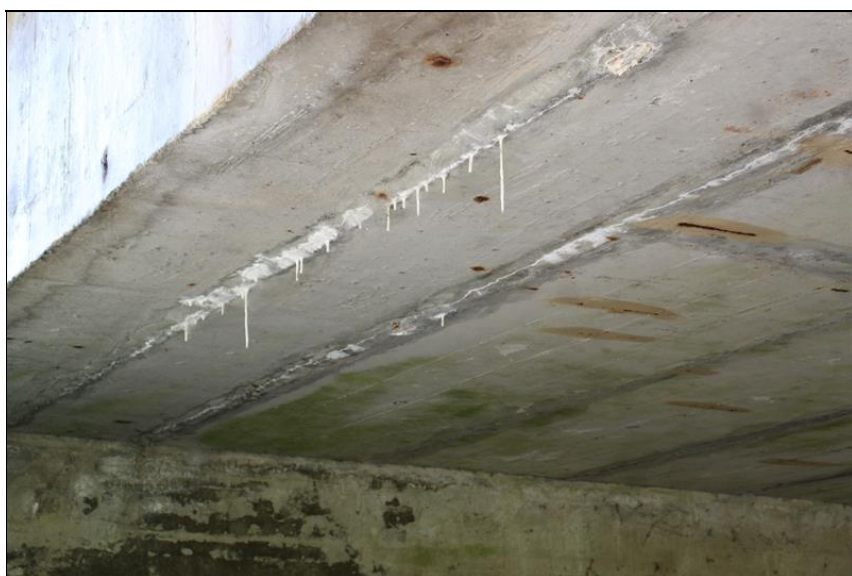
[2.1]	2.1	Nosná konstrukce	na bočních lících NK patrné průsaky s výluhy pojiva, mezi 1 a 2 krajním nosníkem na vtoku tvorba krápníků, spáry mezi nosníky sanované stěrkovou hmotou, spáry jsou místy vlhké a jsou v nich vidět krápníkové výluhy pojiva, na spodním líci nosníků viditelné mapy od průsaků s lokálními výluhy pojiva, lokální koroze výztuže v podhledu NK
-------	-----	------------------	---

2.1 Nosná konstrukce
na bočních lících NK patrné průsaky s výluhy pojiva, mezi 1 a 2 krajním nosníkem na vtoku tvorba krápníků, spáry mezi nosníky sanované stěrkovou hmotou, spáry jsou místy vlhké a jsou v nich vidět krápníkové výluhy pojiva, na spodním líci nosníků viditelné mapy od průsaků s lokálními výluhy pojiva, lokální koroze výztuže v podhledu NK

| [2] | 3.5 | Izolační systém NK | v rámci následných BP a HPM sledovat projevy zatékání a následné degradace betonu objektu, v případě zrychleného zhoršování připravit rekonstrukci objektu spočívající ve výměně mostního svršku, provedení nového izolačního systému a následné sanaci spodní stavby a NK |

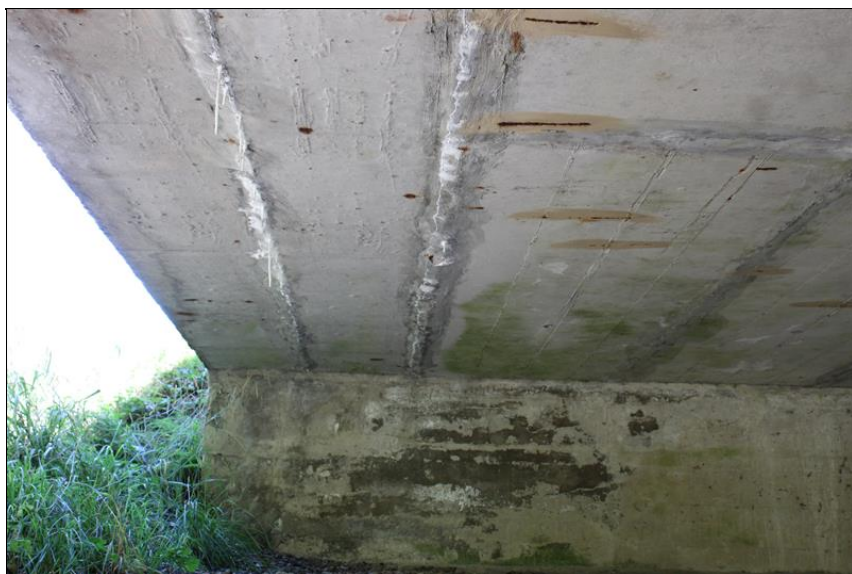
2.1 Nosná konstrukce

na bočních lících NK patrné průsaky s výluhy pojiva, mezi 1 a 2 krajním nosníkem na vtoku tvorba krápníků, spáry mezi nosníky sanované stěrkovou hmotou, spáry jsou místy vlhké a jsou v nich vidět krápníkové výluhy pojiva, na spodním líci nosníků viditelné mapy od průsaků s lokálními výluhy pojiva, lokální koroze výztuže v podhledu NK

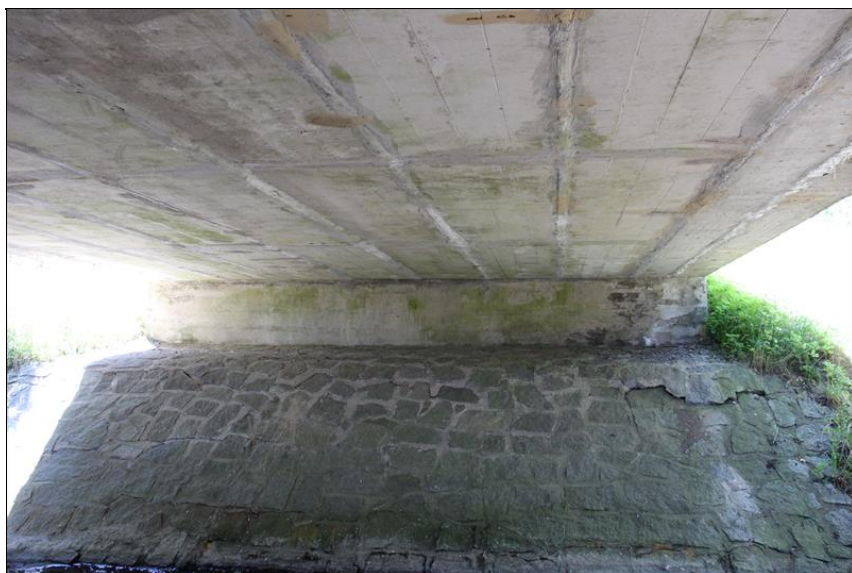
pohled na OP2

| [4.3] | 4.6 | Území pod mostem a přístup. cesty | lokální poruchy spárování a uvolnění kamenné dlažby pod mostem; prasklina na kamenné kynetě u OP2 |

4.6 Území pod mostem a přístup. cesty

lokální poruchy spárování a uvolnění kamenné dlažby pod mostem; prasklina na kamenné kynetě u OP2

1.2 Mostní podpěry křídla a čelní zdi

zaschlé stopy po zatékání z úložných prahů

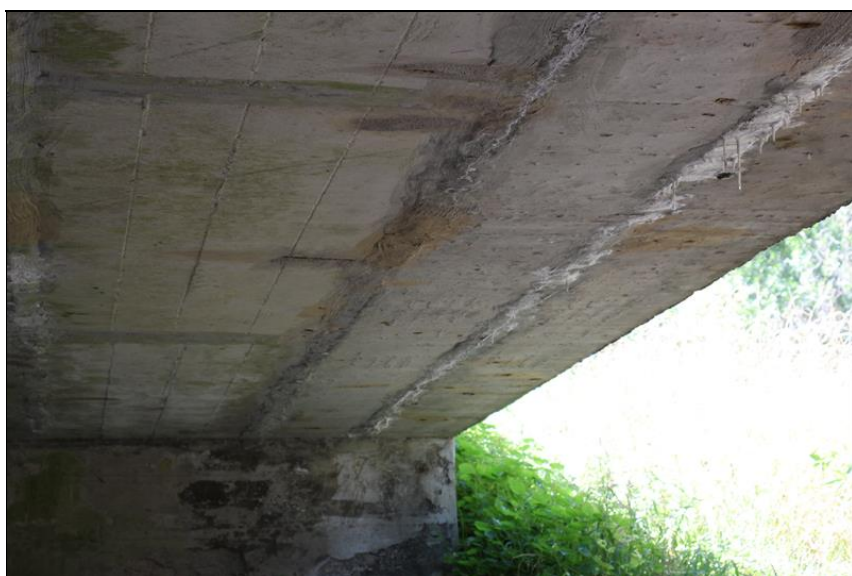
2.1 Nosná konstrukce

na bočních lících NK patrné průsaky s výluhy pojiva, mezi 1 a 2 krajním nosníkem na vtoku tvorba krápníků, spáry mezi nosníky sanované stěrkovou hmotou, spáry jsou místy vlhké a jsou v nich vidět krápníkové výluhy pojiva, na spodním líci nosníků viditelné mapy od průsaků s lokálními výluhy pojiva, lokální koroze výztuže v podhledu NK

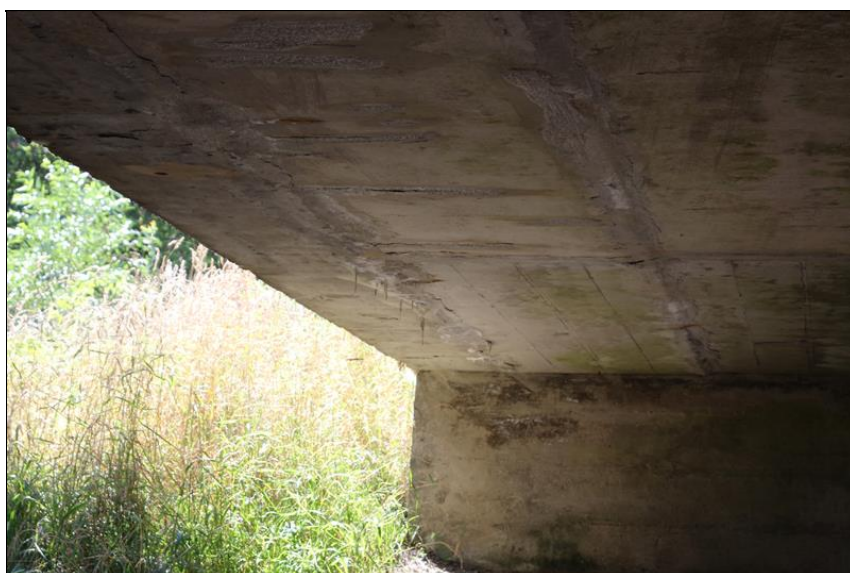
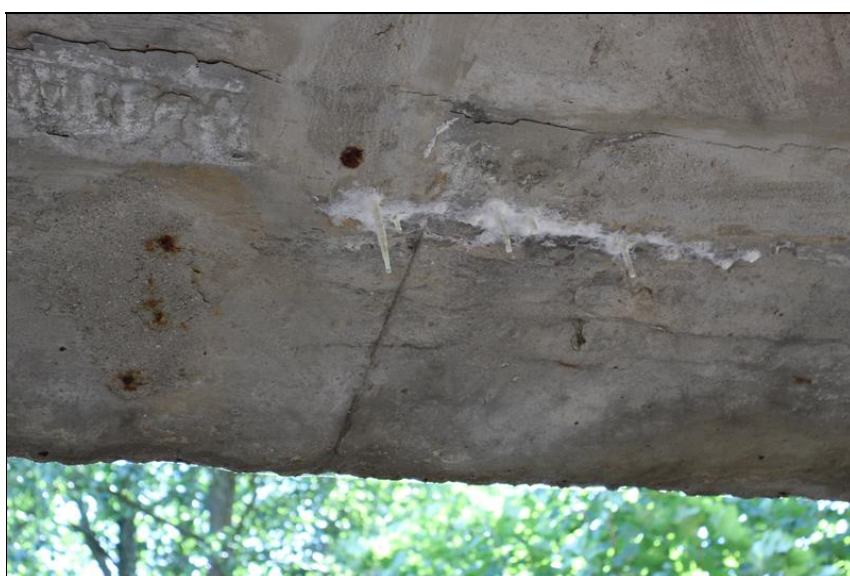
2.1 Nosná konstrukce

na bočních lících NK patrné průsaky s výluhy pojiva, mezi 1 a 2 krajním nosníkem na vtoku tvorba krápníků, spáry mezi nosníky sanované stěrkovou hmotou, spáry jsou místy vlhké a jsou v nich vidět krápníkové výluhy pojiva, na spodním líci nosníků viditelné mapy od průsaků s lokálními výluhy pojiva, lokální koroze výztuže v podhledu NK

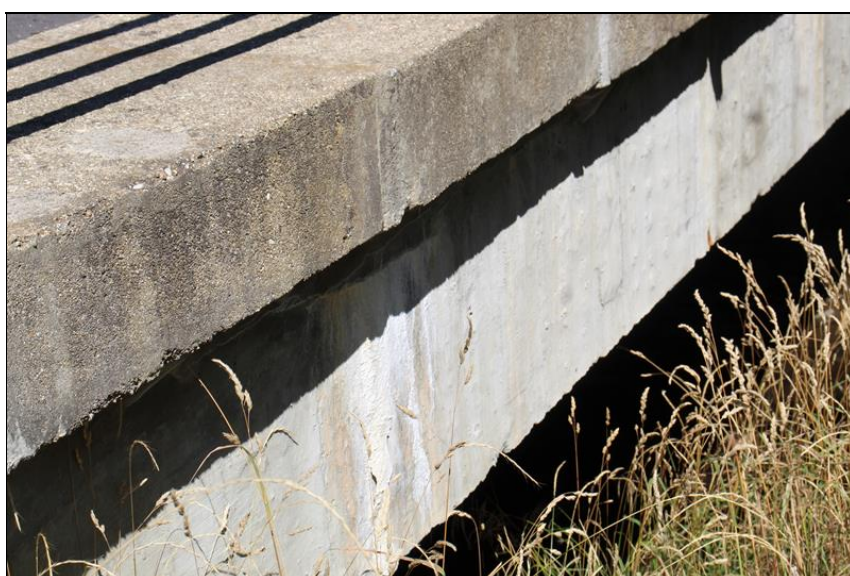
2.1 Nosná konstrukce

na bočních lících NK patrné průsaky s výluhy pojiva, mezi 1 a 2 krajním nosníkem na vtoku tvorba krápníků, spáry mezi nosníky sanované stěrkovou hmotou, spáry jsou místy vlhké a jsou v nich vidět krápníkové výluhy pojiva, na spodním líci nosníků viditelné mapy od průsaků s lokálními výluhy pojiva, lokální koroze výztuže v podhledu NK
