# **Most 212-012**

most v Kacéřově přes Libocký p.

## **HLAVNÍ PROHLÍDKA**

Datum provedení prohlídky: 11.6.2023

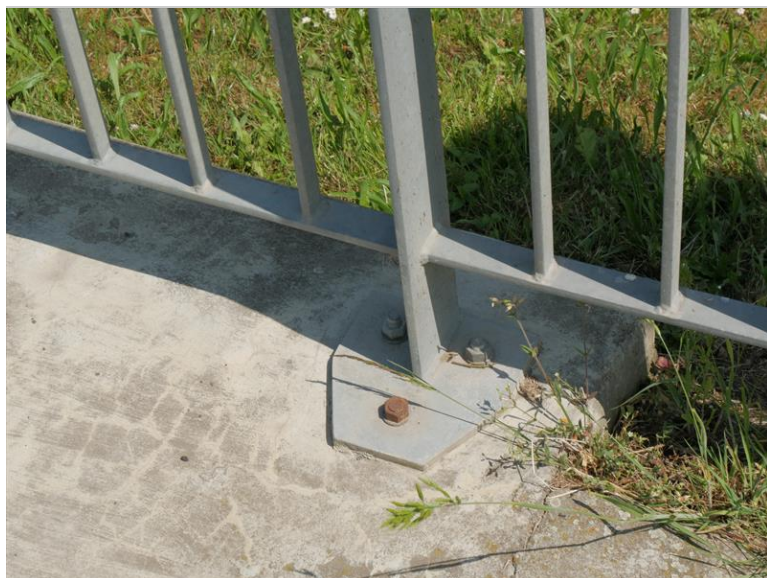
- [4.1] 4.2 Zábradlí
- povrchová koroze spojovacího a kotevního materiálu
- [4.2] 4.6 Území pod mostem a přístup. cesty
- Podél opěr jsou naplaveniny.

koroze kotevních šroubů zábradlí

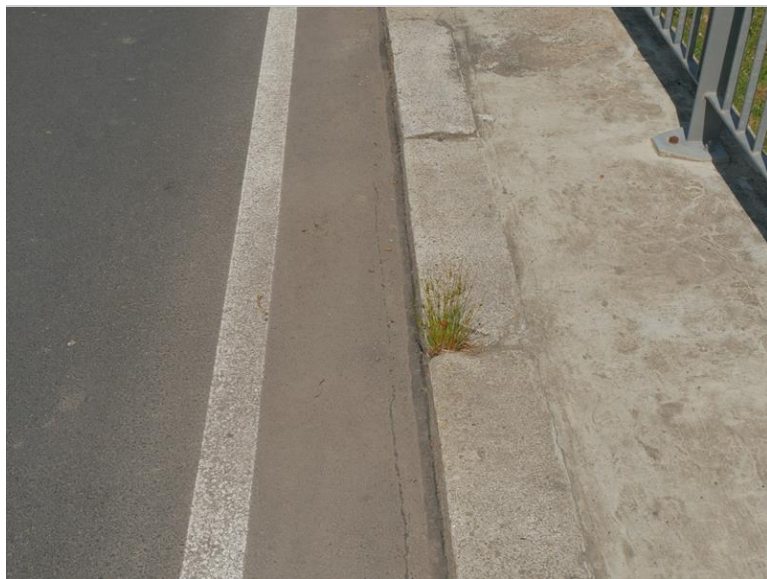
- [3.1] 3.1 Vozovka
- V krajích znečištěná, jinak bez závad
- [3.2] 3.3.1 římsa
- povrch říms degradovaný, trhliny, lokální opravy, ochranná omítka lokálně odpadlá, spodní hrana bočního líce říms lokálně odpadlá, ve spárách mezi obručníky je místy uchycená vegetace.; **oproti předchozí HPM nedošlo k významnému zhoršení stavu**
- [3.3] 3.5 Izolační systém NK
- s ohledem na stopy zatékání na vzdušné líce objektu je možno předpokládat porušení izolačního systému, a to především v krajních a koncových oblastech objektu

uchycená vegetace ve spárách mezi kamennými obrubníky

- [1] 3.1 Vozovka
- čistit vozovku od uchycené vegetace a provádět opravy krytu
- [2] 3.5 Izolační systém NK
- v rámci následných BP a HPM sledovat projevy zatékání a následné degradace betonu objektu, v případě zrychleného zhoršování připravit rekonstrukci objektu spočívající ve výměně mostního svršku, provedení nového izolačního systému a následné sanaci spodní stavby a NK, případně na základě diagnostického průzkumu přistoupit k výměně NK

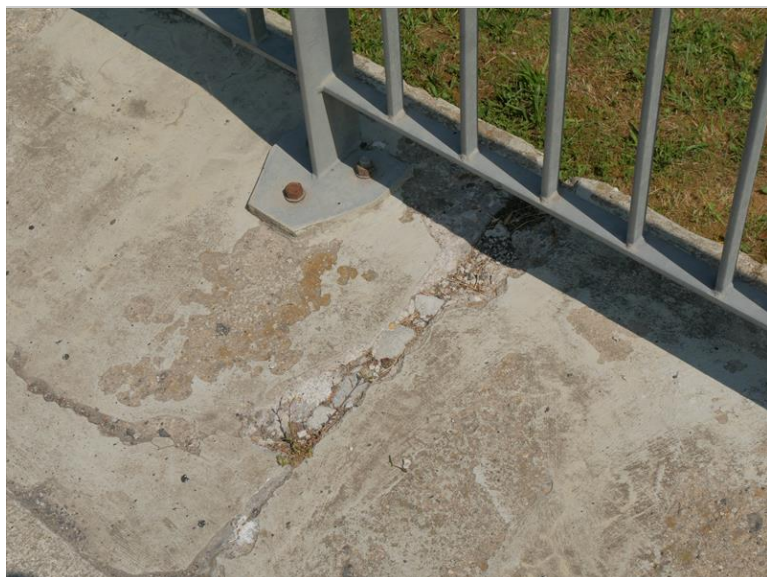
rozpadlý beton v místě dilatační spáry v římse

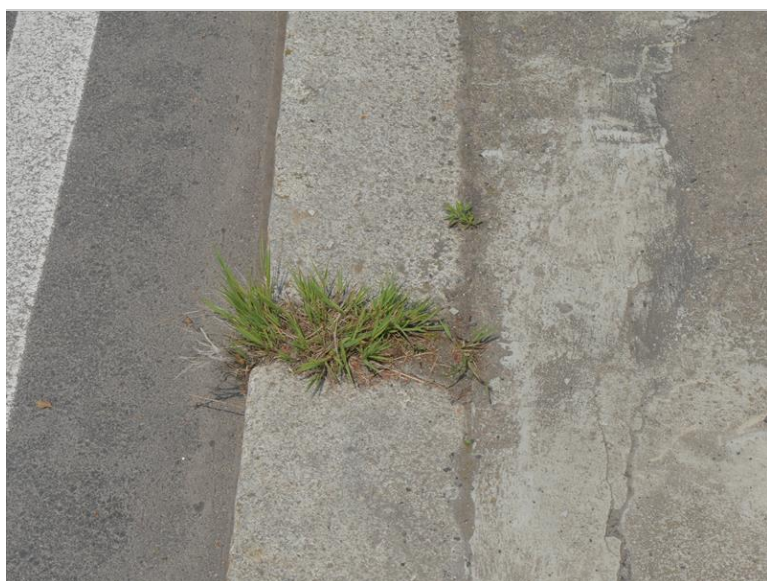
detail uchycené vegetace

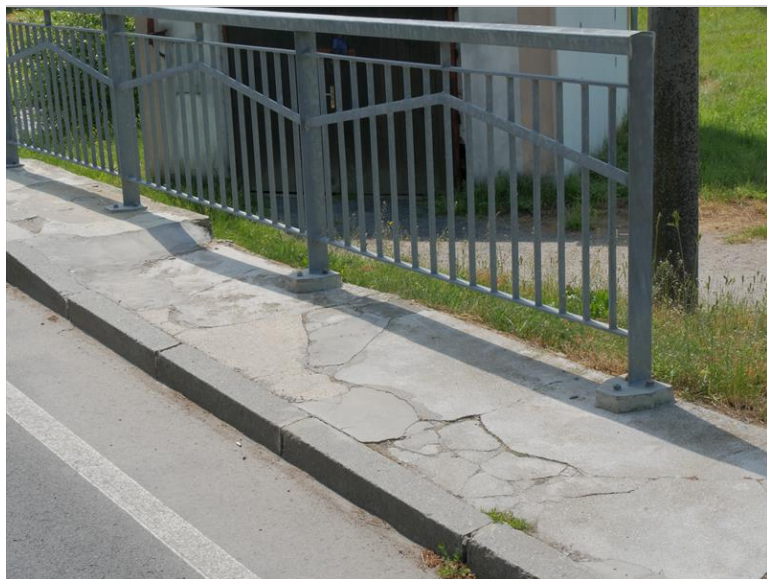
levé předpolí u OP2 - chodník na předpolí je umístěn níže, rozpadlý kerný povrch

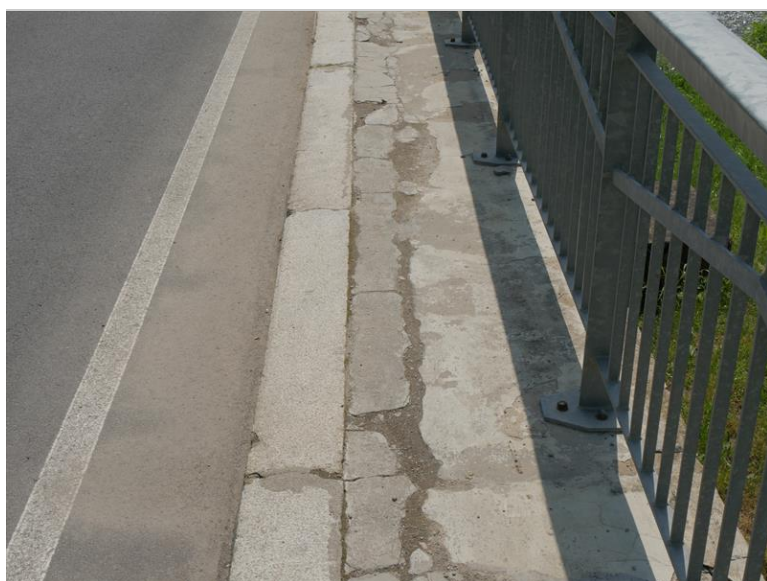
degradace betonu dobetonávky římsy

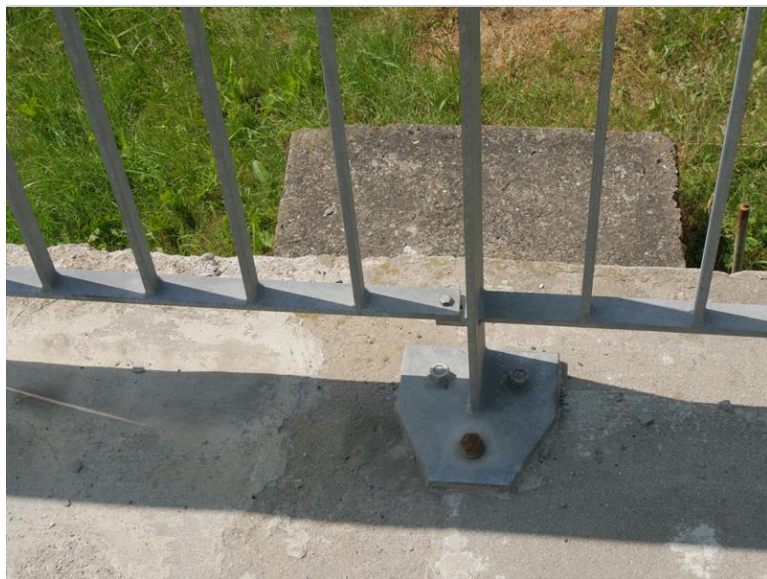
koroze kotevnic šroubů

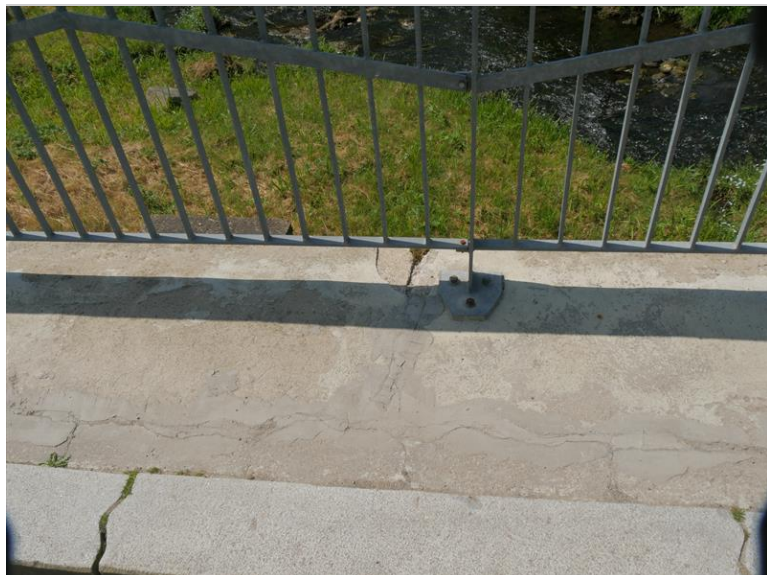
pokus o opravu trhlin v pochozí části římsy

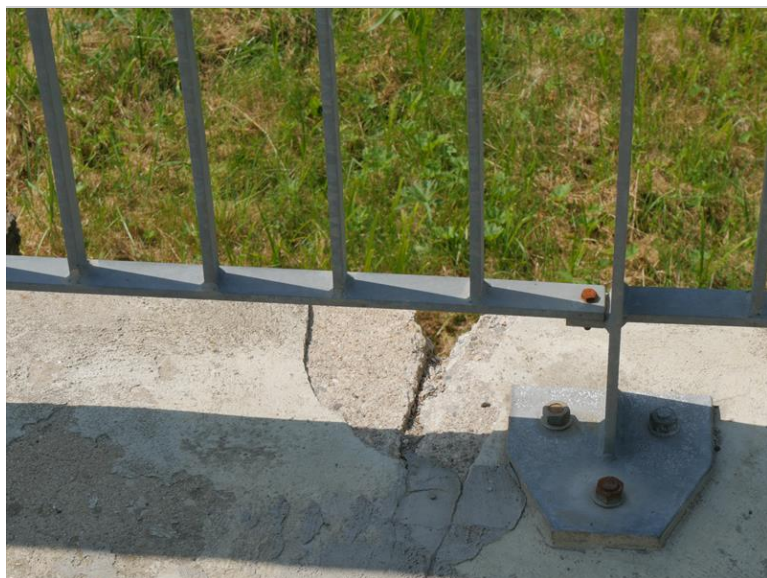
degradace betonu římsy vlevo

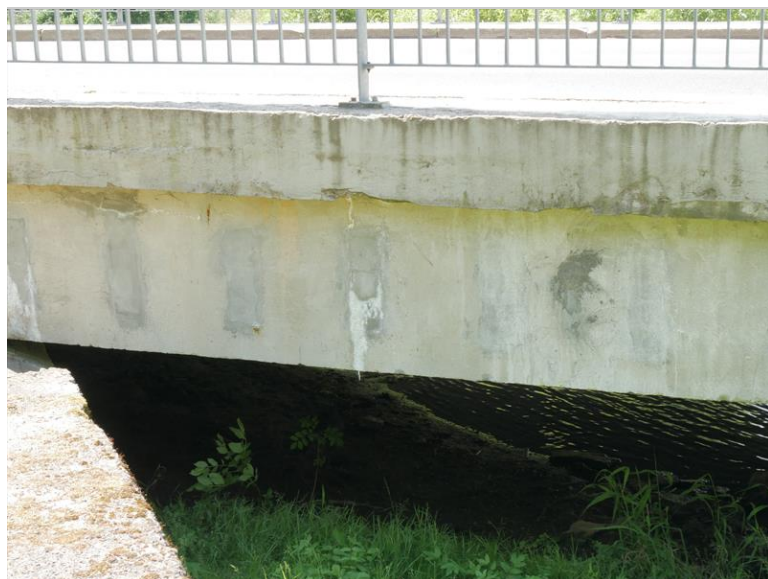
- [2.1] 2.1 Nosná konstrukce
- spára mezi krajním nosníkem a 1. vnitřním nosníkem na výtokové straně silně prosakuje, patrné výluhy a inkrustace pojiva s krápníčky; další projevy zatékání do spár lokálně poblíž opěr; na nosnících lokálně prokreslená korodující konstrukční výztuž; místy na spodní straně NK mokré mapy, na bočních lících NK patrné stopy zatékání pod římsou s výluhy pojiva, v překrytí vybrání kotvení příčného předpětí se objevují trhliny s výluhy pojiva; na lících NK provedeny lokální opravy povrchu; **oproti předchozí HPM nedošlo k významnému zhoršení stavu**

záclonový výluh cementového mléka z kapsy příčného sepětí

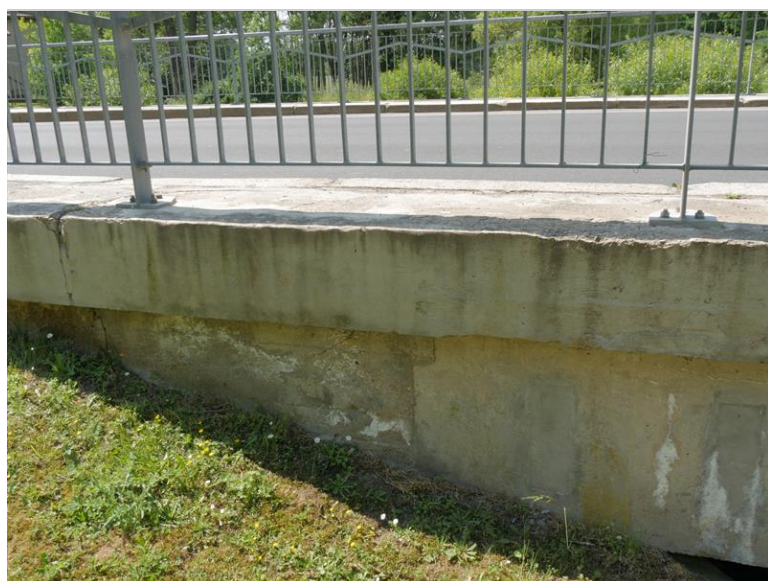
lokální rozpad betonu římsy na křídlem OP1

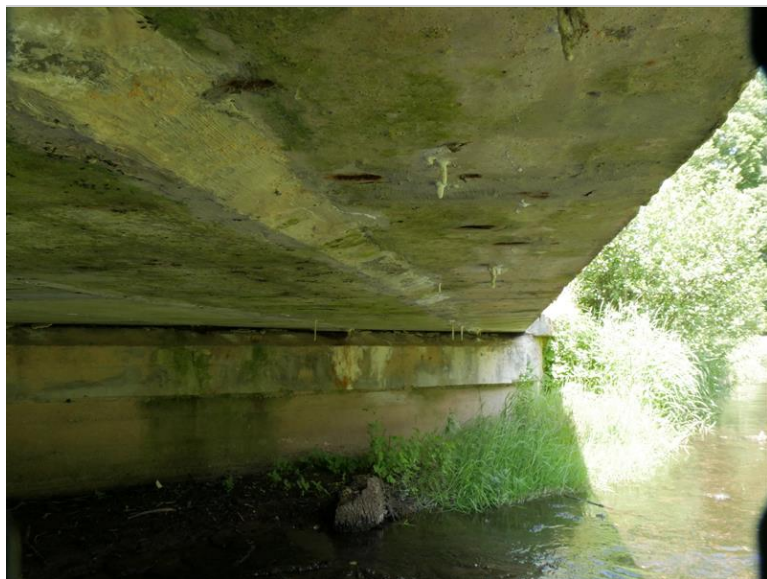
podhled NK - krápníkové výluhy cementového mléka z podhledu NK

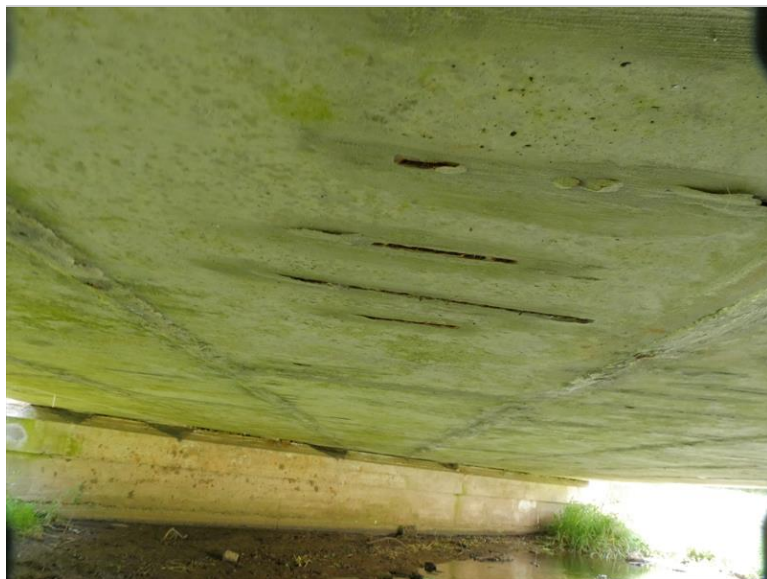
podhled NK - lokální obnažená třmínková výztuž

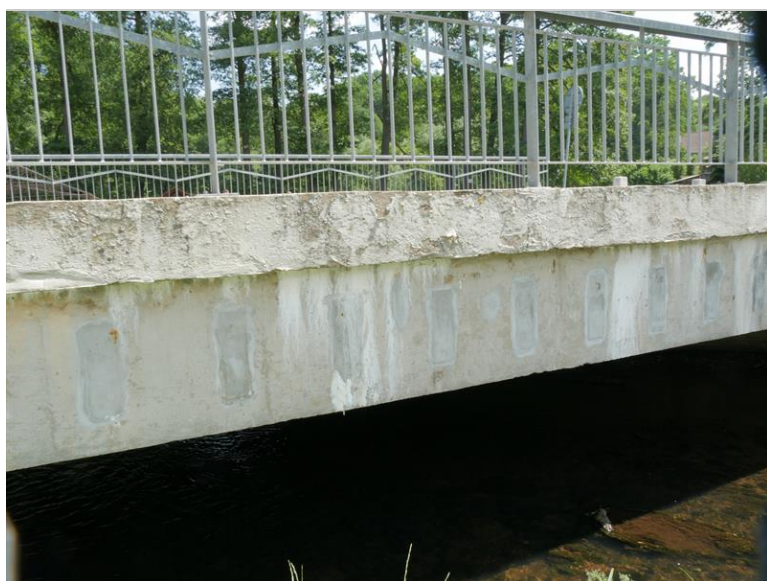
koroze betonu levé římsy

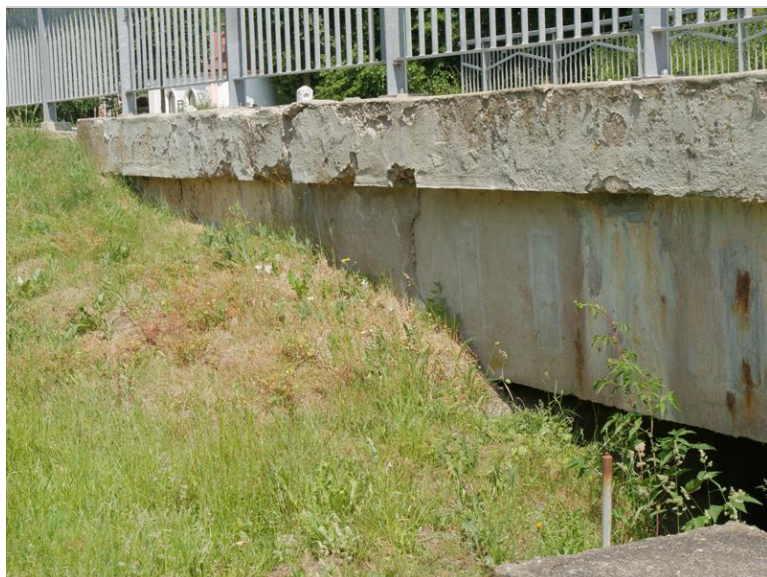
levé křídlo OP2 - rozpad betonu římsy

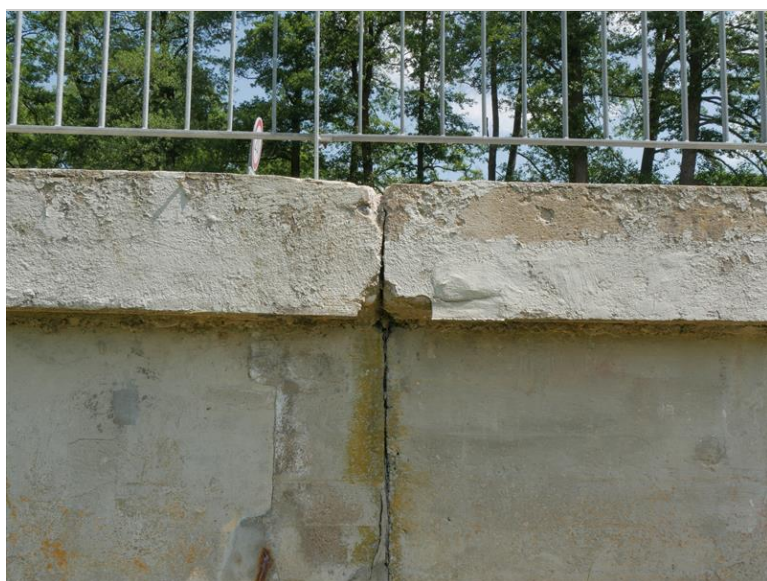
nezatěsněná spára NK x křídlo
