DIAGNOSTICKÝ PRŮZKUM
KONSTRUKCE VOZOVKY
SILNICE III/22134
OTOVICE - UL. K PANELÁRNĚ
KM 3,518 - 4,498

Zpráva č. DV-22-021/7 z 08/2022

Krajská správa a údržba silnic Karlovarského
kraje, příspěvková organizace
Chebská 282
356 01 Sokolov

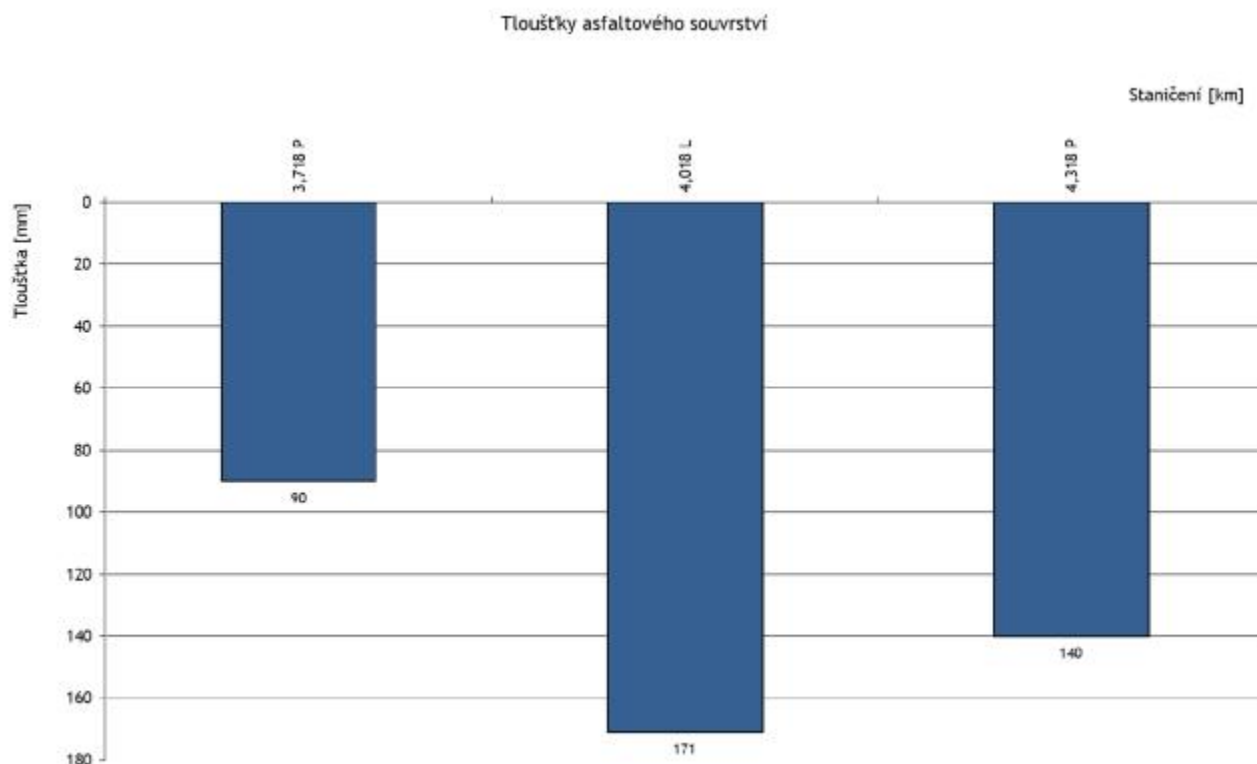
Graf 1

Tloušťky jednotlivých vrstev a celková tloušťka asfaltového souvrství jsou uvedeny v následující tabulce a znázorněny v grafu.

Číslo vývrtu	Staničení [km]	Konstruktivní vrstvy [mm]				
		obrusná	ložní	I. podkladní	II. podkladní	CELKEM
1	3,718 P	35	30	25	-	90
3	4,018 L	32	39	40	60	171
2	4,318 P	40	25	75	-	140

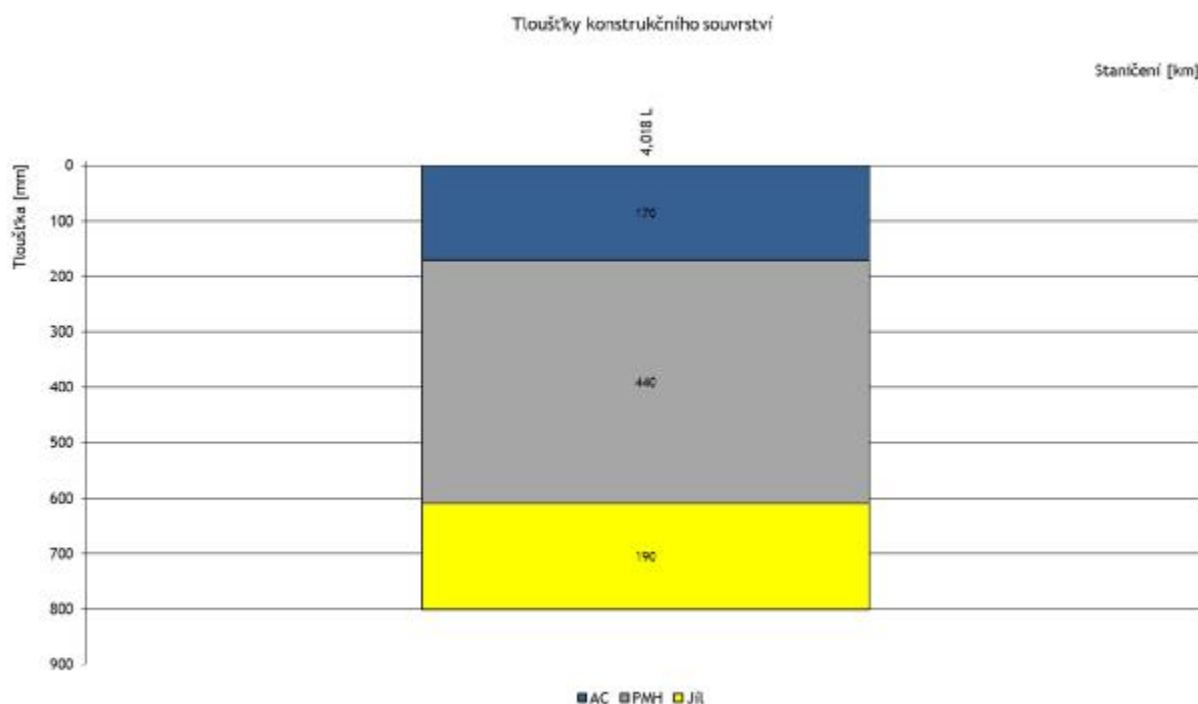
Graf 2

Tloušťky jednotlivých konstrukčních vrstev jsou uvedeny v následujících tabulkách a znázorněny v grafu:

Sonda č.	1
Staničení [km]	4,018 L
Tloušťky konstrukčního souvrství [mm]	
AC	170
PMH	440
F6 CL jíl s nízkou plasticitou	190

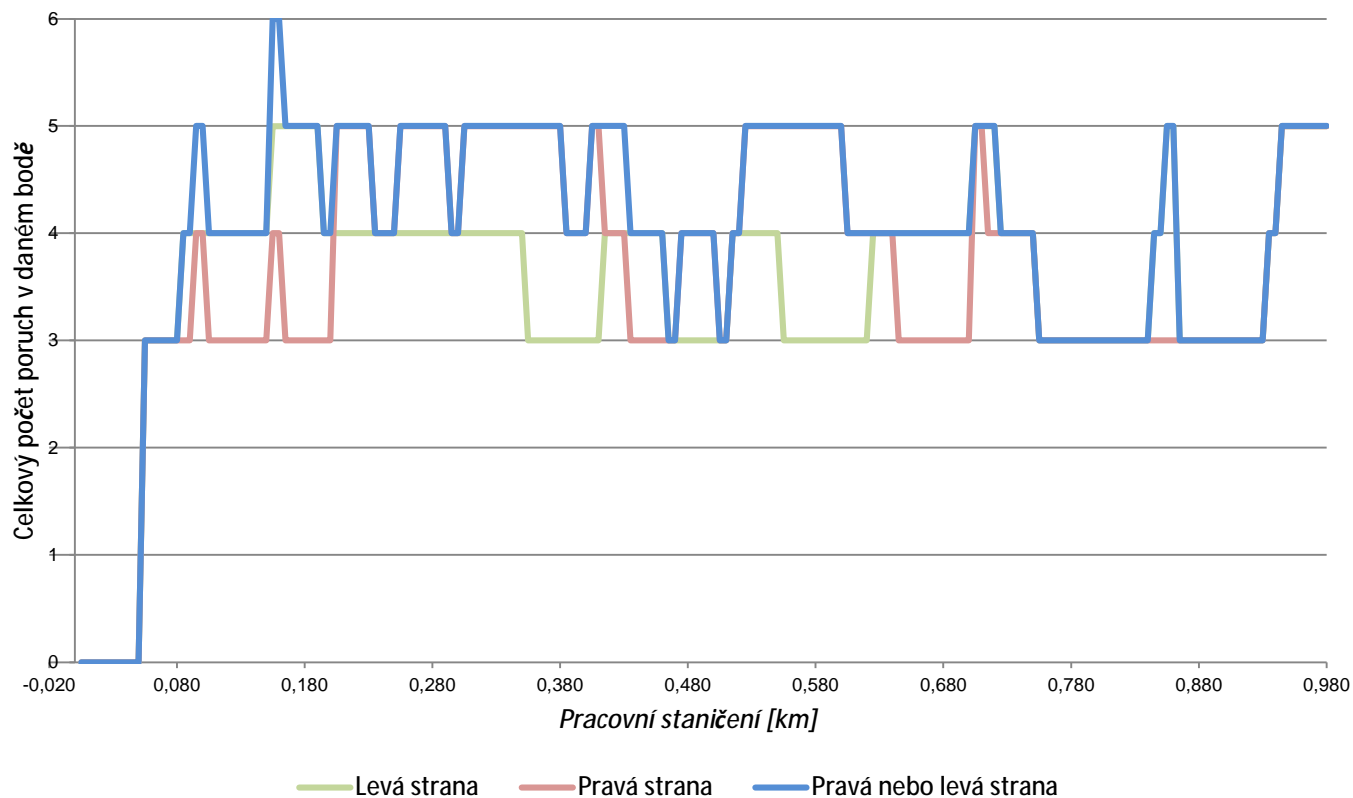
Součtový graf poruch

Povrch vozovky je zasažen kavernami a ztrátou asfaltového tmelu, místy přecházející do hloubkové koroze. Na vozovce se nachází vysoké množství sítových trhlin, místy trhliny podélné. Na vozovce se nachází vysoké množství poklesů, převážně podél okrajů komunikace. Na konci úseku je plošná deformace. Protokol VIP a fotodigitální záznam stavu povrchu vozovky je uveden v příloze č. II.

- odstranit konstrukční souvrství na hloubku 100 mm
- vyčistit povrch
- sanace ulámaných okrajů vozovky v rozsahu cca 10 - 20 % délky úseku (bude upřesněno vizuální prohlídkou podle TP 87, P6.5.2) - odstranění stávajících porušených vrstev na šířku 1000 mm a hloubku 500 mm, vyplnění takto vzniklé ryhy ŠD 0/45 a R-materiálem v poměru 60% : 40% s řádným zhutněním ve dvou vrstvách, tloušťka vyplnění bude činit 420 mm, zbývající tloušťka tj. 80 mm bude provedena z asfaltové směsi typu ACP 16 + s asfaltovým pojivem 50/70

- odstranit stávající konstrukční souvrství na průměrnou hloubku 450 mm
- přehutnit a urovnat stávající materiál podkladního souvrství na únosnost $E_{def\ 2} = 45$ MPa (v případě nedosažení stanovené hodnoty, je nutné podkladní souvrství zlepšit nebo nahradit vhodným materiálem)
- provést vrstvu ŠD_A podle ČSN EN 13285 ED.2 v tloušťce 150 mm, $E_{def2} = 70$ MPa

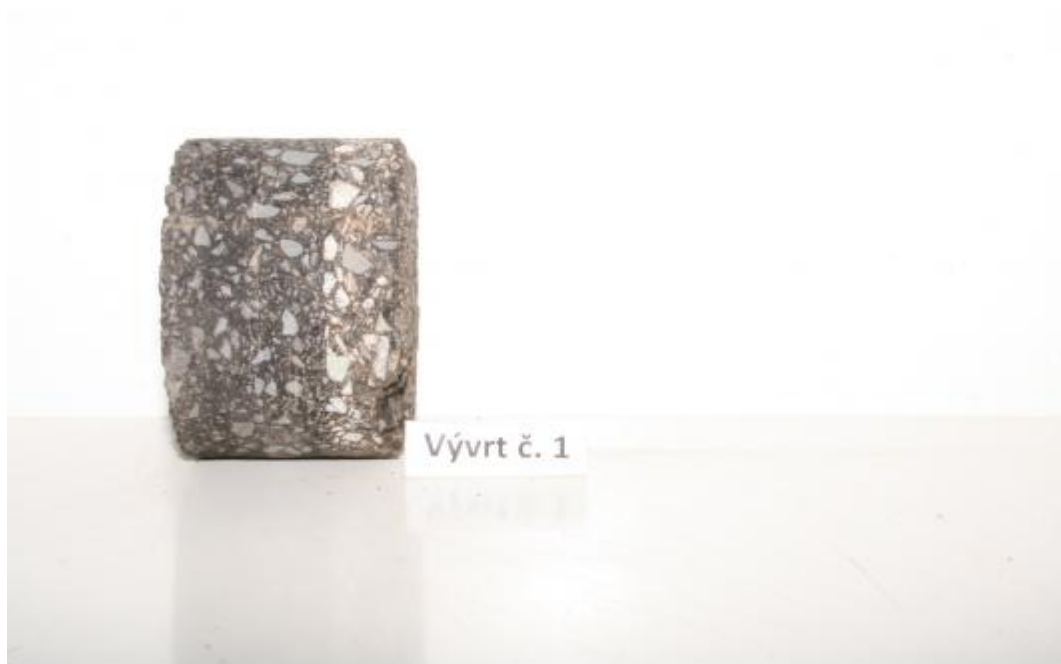
VÝVRT Č. 1 - staničení km 3,718 P

13,3 kN	AC 11	35 mm
6,3 kN	AC 11	30 mm
	AC 11	25 mm

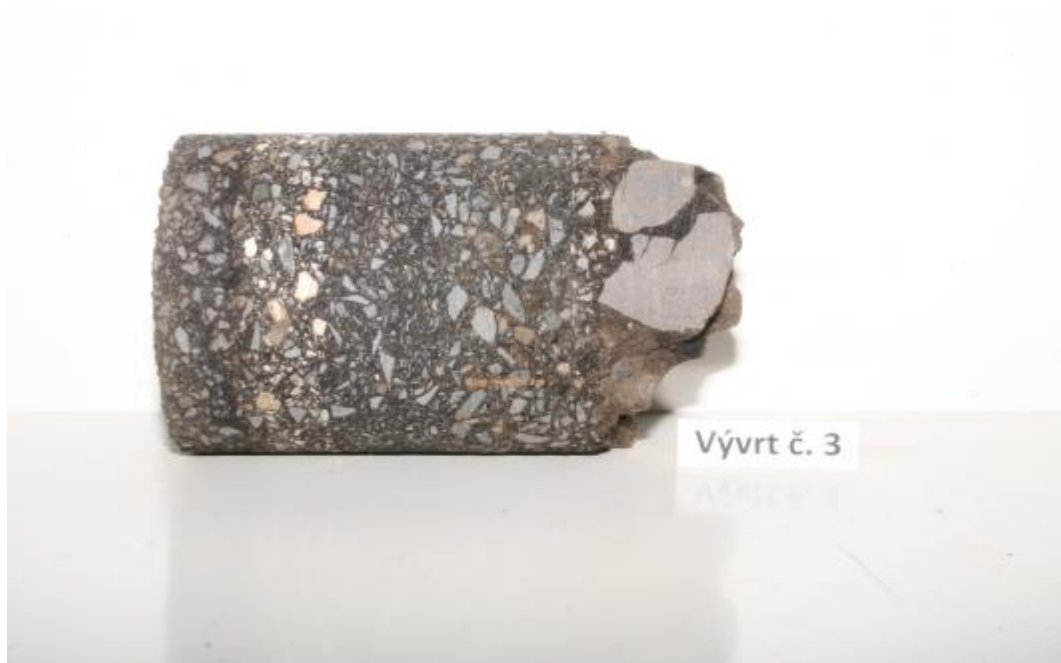
VÝVRT č. 3 - staničení km 4,018 L

7,1 kN	AC 11	32 mm
5,4 kN	AC 11	39 mm
9,1 kN	AC 11	40 mm
	AC 11	60 mm
	PM	59 mm

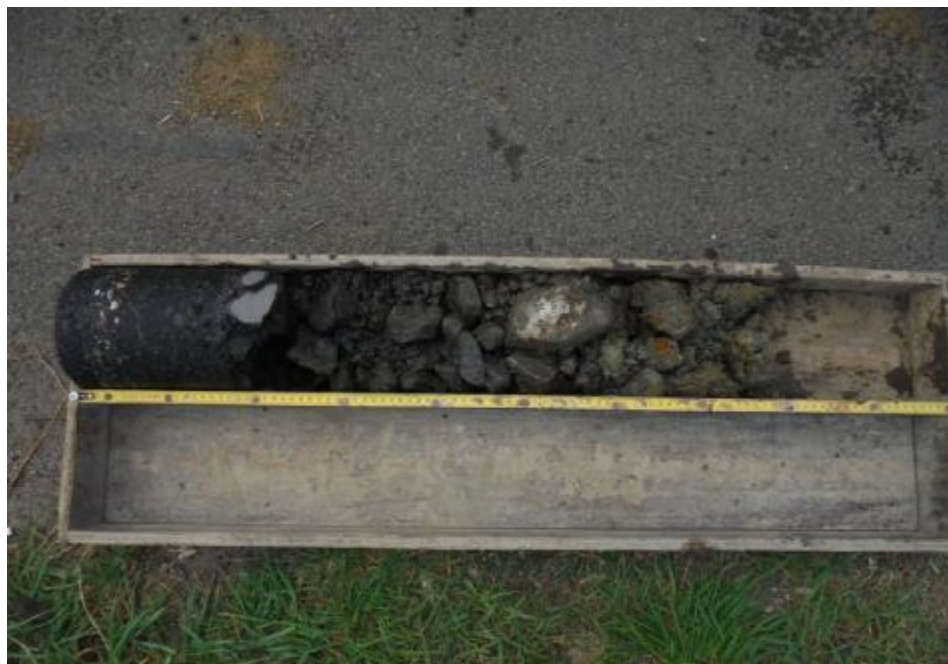
SONDA č. 1 - staničení km 4,018 L

tloušťka vrstvy	
AC	170 mm
PMH	440 mm
F6 CL jíl s nízkou plasticitou	190 mm

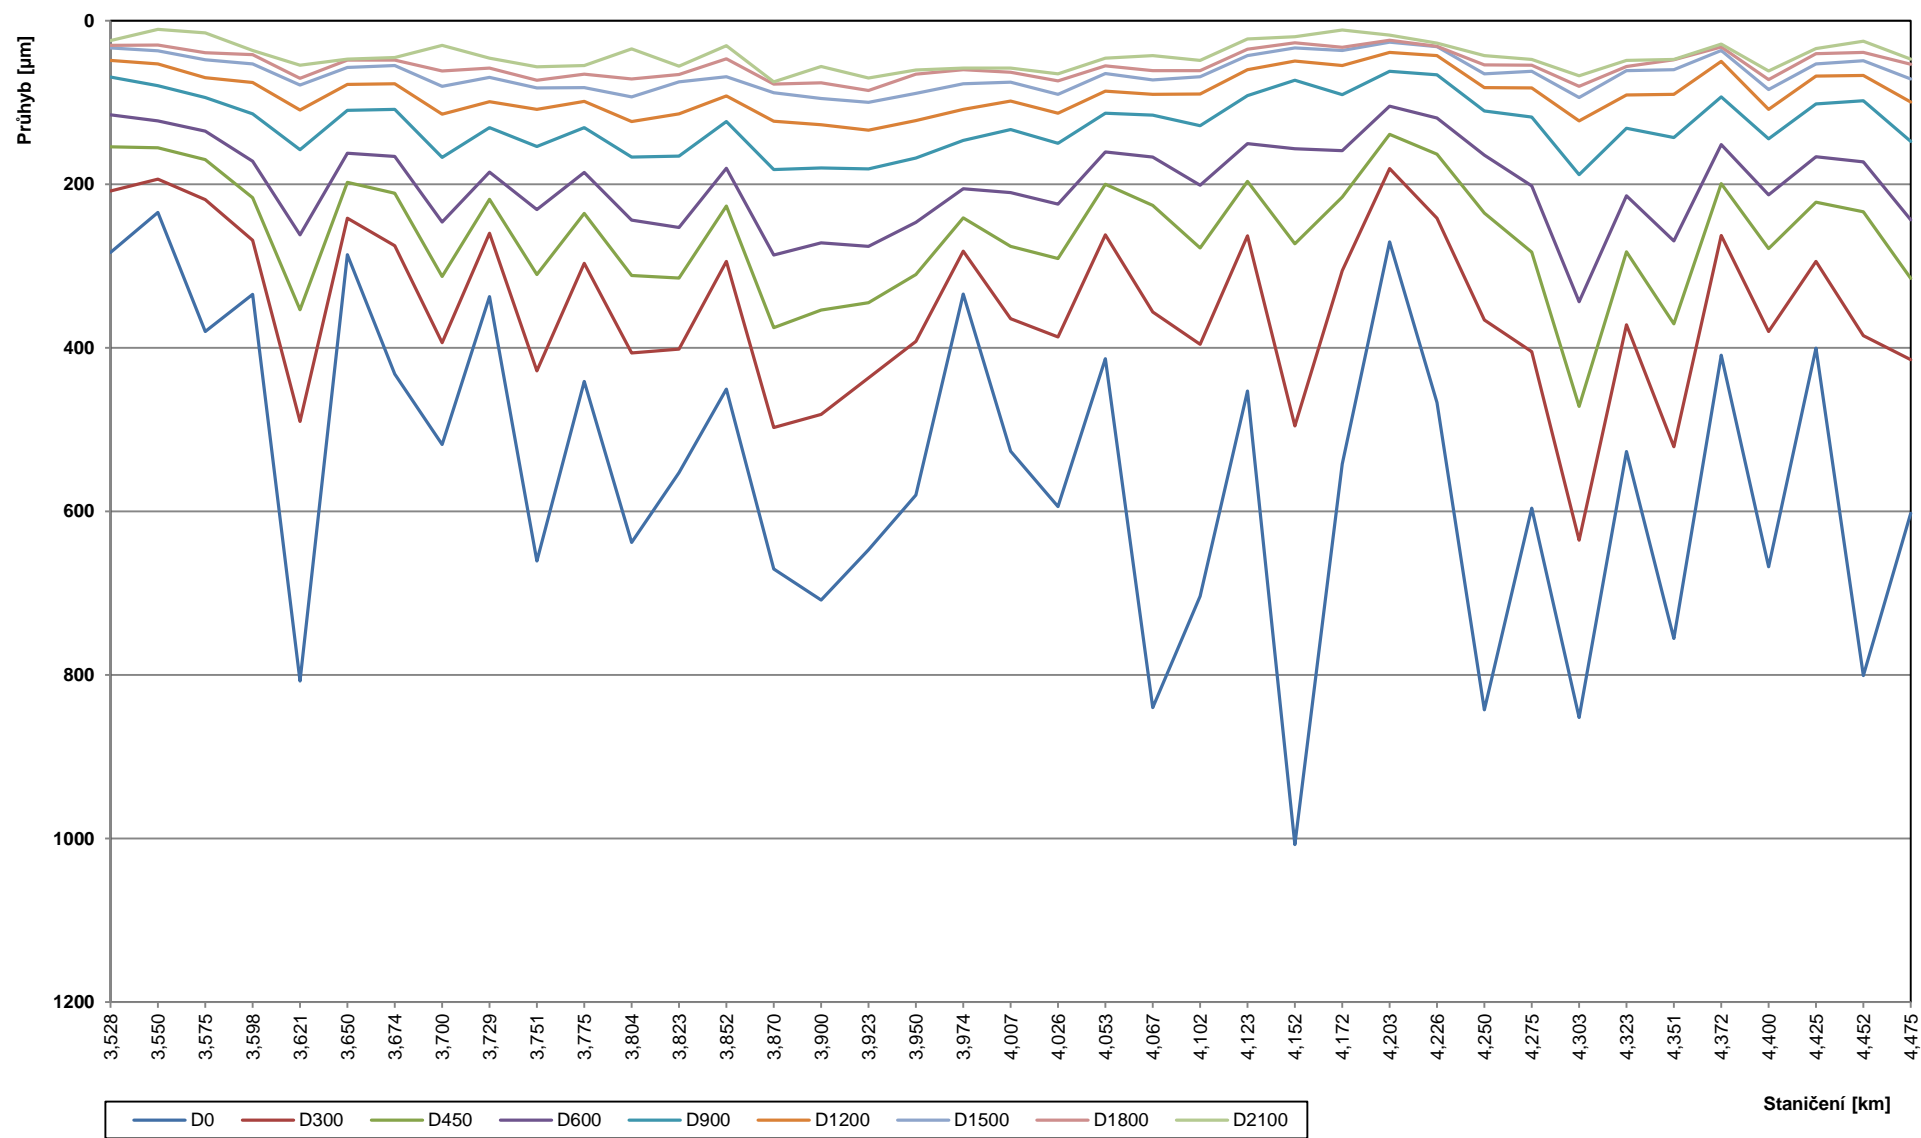
Naměřené průhyby

Bodové měření únosnosti konstrukce rázovým zařízením FWD bylo provedeno v kroku 25 m. Měřen byl pravý i levý jízdní pruh. Z naměřených průhybů byly vzhledem k dopravnímu zatížení a konstrukční skladbě vypočteny moduly pružnosti. Návrhové období = 25 roků, návrhová úroveň porušení D1. Dosažené výsledky měření únosnosti, zjištěné průhyby, vypočtené rázové moduly pružnosti jsou uvedeny v příloze V.
