DIAGNOSTICKÝ PRŮZKUM  
KONSTRUKCE VOZOVKY  
SILNICE II/230 MARIÁNSKÉ  
LÁZNĚ, UL. OKRUŽNÍ  
KM 85,200 - 88,427

Zpráva č. DV-22-021/3B z 05/2022

Krajská správa a údržba silnic Karlovarského  
kraje, příspěvková organizace  
Chebská 282  
356 01 Sokolov

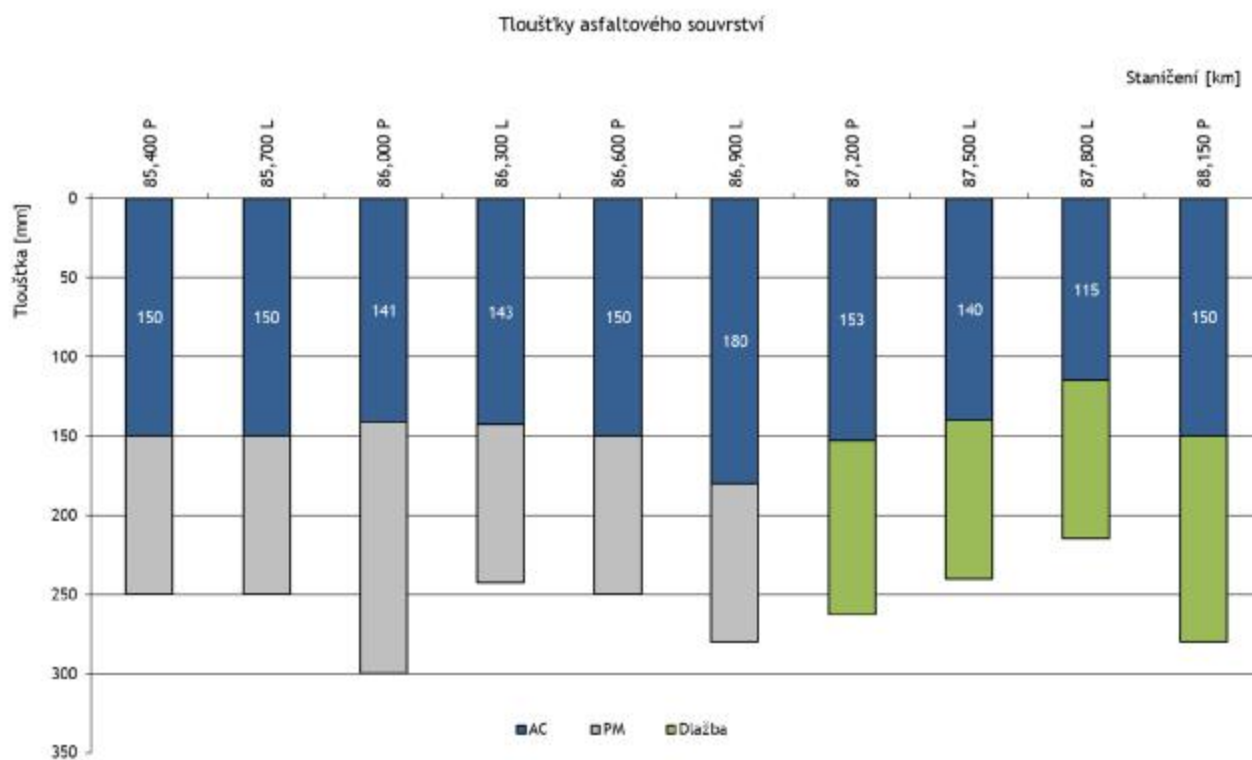
Graf 1

Tloušťky jednotlivých vrstev a celková tloušťka asfaltového souvrství jsou uvedeny v následující tabulce a znázorněny v grafu.

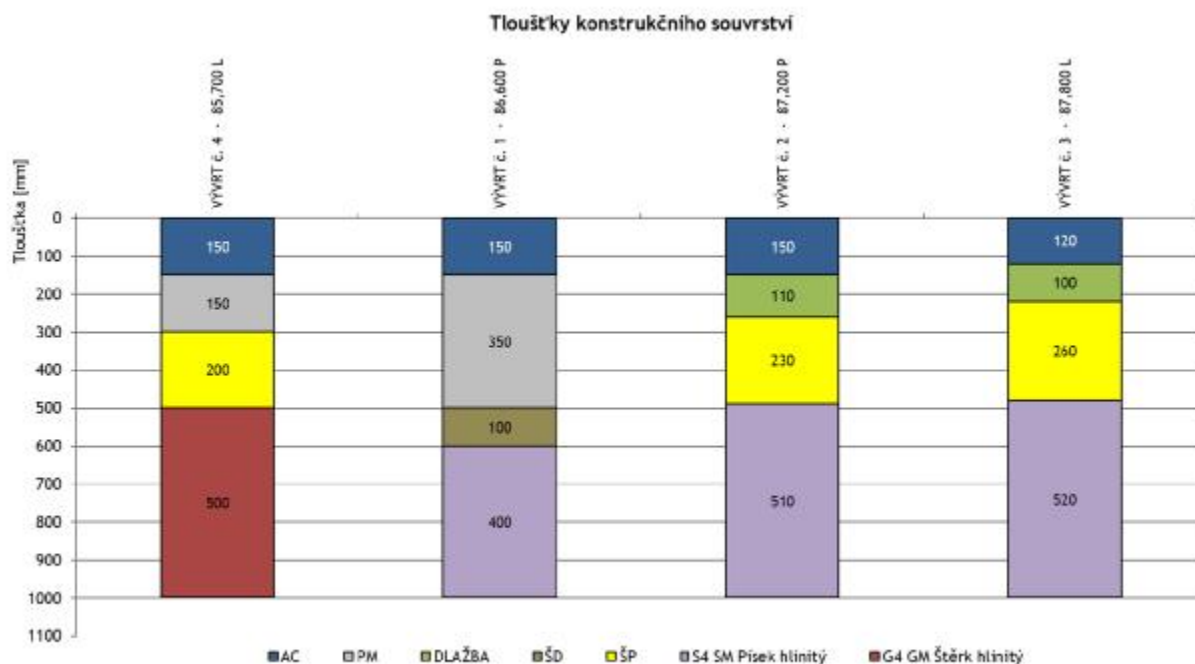
Graf 2

Tloušťky jednotlivých konstrukčních vrstev jsou uvedeny v následujících tabulkách a znázorněny v grafu:

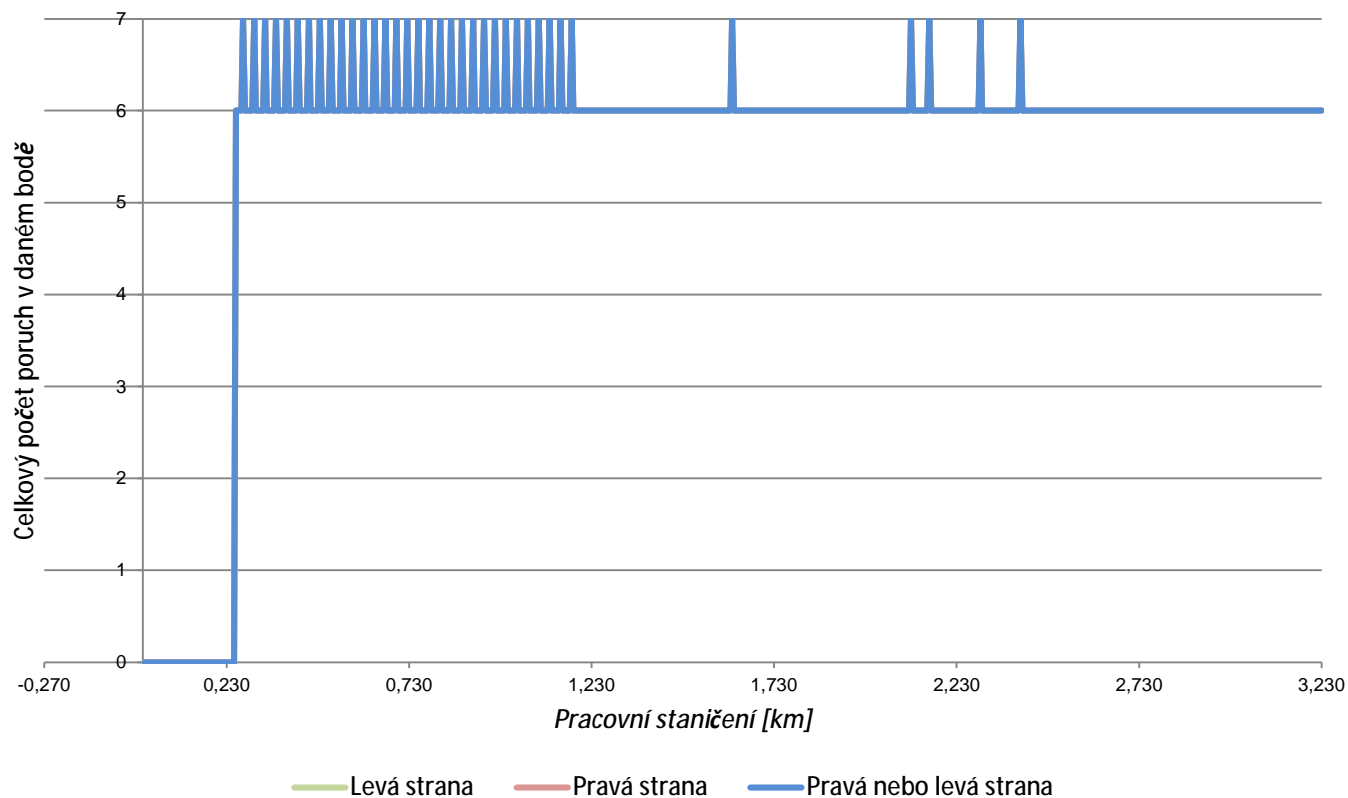
### Součtový graf poruch

Název poruchy	Celková délka postižených částí [m]			% zastižené délky komunikace			% ze všech zastižených poruch		
	L	P	L nebo P	L	P	L nebo P	L	P	L nebo P
Kaverny	2980	2980	2980	92,3	92,3	92,3	16,5	16,5	16,5
Ztráta asfaltového tmelu	2980	2980	2980	92,3	92,3	92,3	16,5	16,5	16,5
Hlubková koroze	2980	2980	2980	92,3	92,3	92,3	16,5	16,5	16,5
Vysprávk	2980	2980	2980	92,3	92,3	92,3	16,5	16,5	16,5
Síťové trhliny	2980	2980	2980	92,3	92,3	92,3	16,5	16,5	16,5
Trhlina příčná	180	180	180	5,6	5,6	5,6	1,0	1,0	1,0
Místní pokles	2980	2980	2980	92,3	92,3	92,3	16,5	16,5	16,5

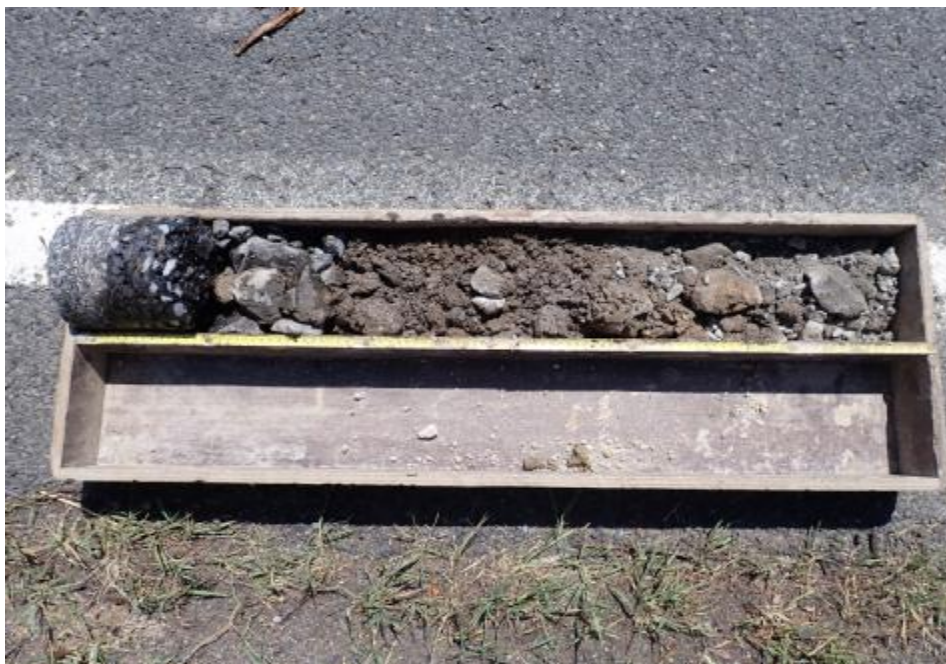
SONDA č. 4 - staničení km 85,700 L

tloušťka vrstvy	
AC	150 mm
PM	150 mm
ŠP	200 mm
G4 GM Štěrka hlinitý	500 mm

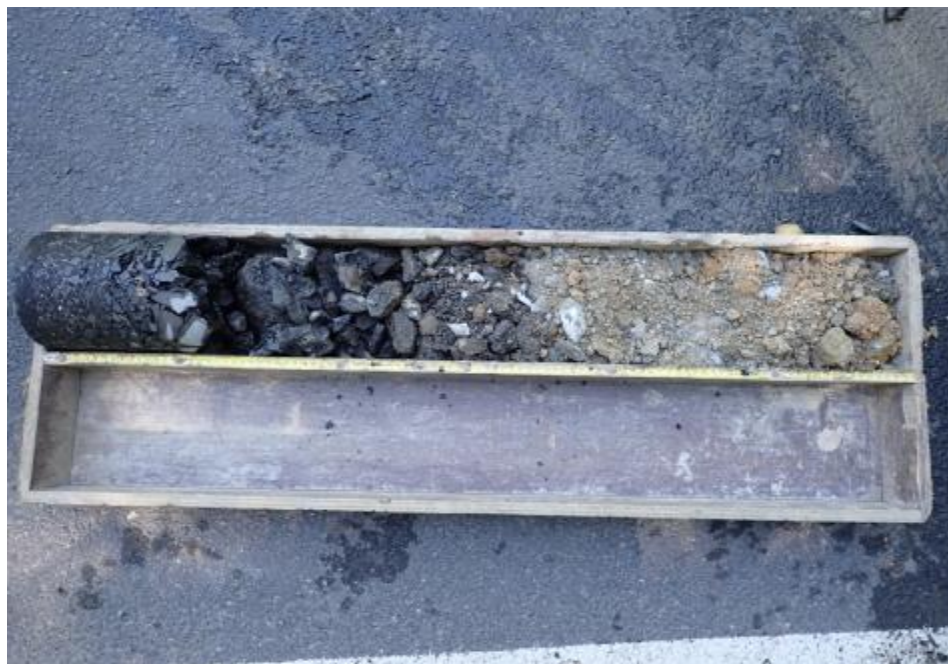
AC	150 mm
PM	350 mm
ŠD	100 mm
S4 SM Písek hlinitý	400 mm

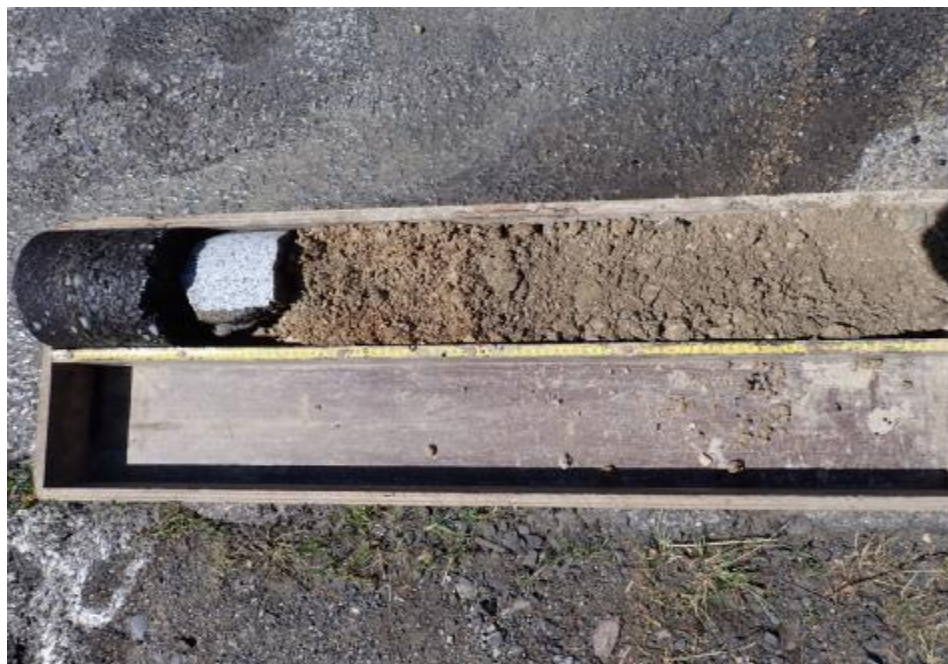
SONDA č. 2 - staničení km 87,200 P

tloušťka vrstvy	
AC	150 mm
DLAŽBA	110 mm
ŠP	230 mm
S4 SM Písek hlinitý	510 mm

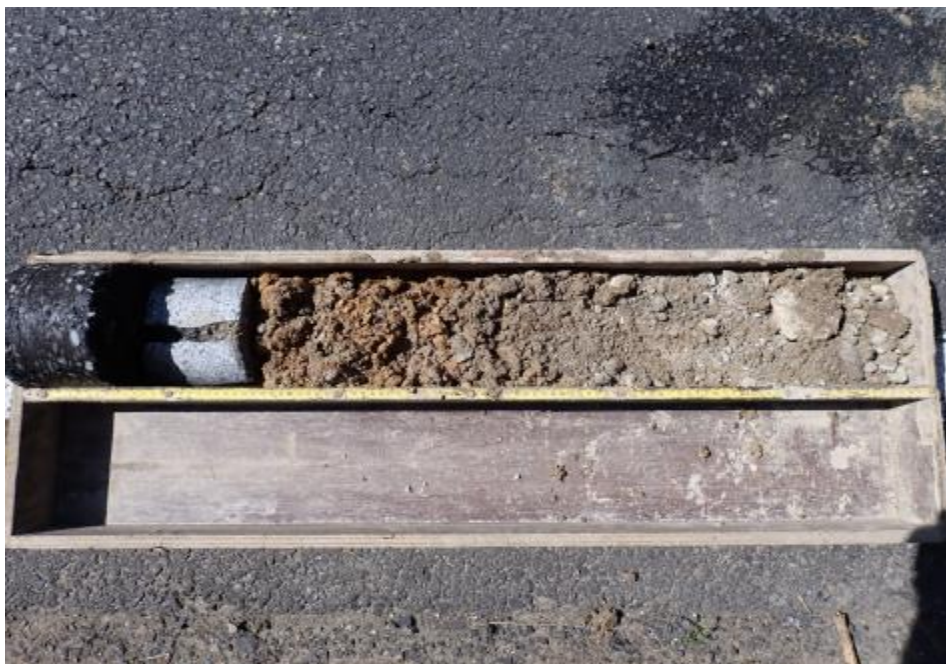
SONDA č. 3 - staničení km 87,800 L

tloušťka vrstvy	
AC	120 mm
DLAŽBA	100 mm
ŠP	260 mm
S4 SM Písek hlinitý	520 mm
