Odborný posudek

objektu Radošov č. p. 137,

Kyselka

z hlediska výskytu ZCHD a CHD synantropních živočichů

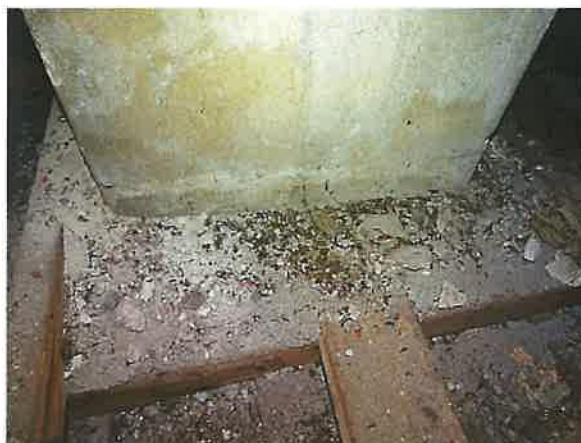
- Střešní krytina je na vnitřní straně opatřena hydroizolační vrstvou a dřevěným podbitím. Viz 4.1 Fotodokumentace, foto č. 13 – 17, 21. **Mezi dřevěným podbitím a hydroizolační vrstvou (horní část střešní konstrukce, okolí komínových těles) bylo v jižní části podstřešního prostoru zjištěno min. 5 štěrbinových úkrytů ZCHD netopýrů (Chiroptera).** Viz 4.1 Fotodokumentace, foto č. 15 - 18. **Podle velikosti trusu, nalezeného pod úkryty, lze usuzovat na min. 2 druhy.** Viz 4.1 Fotodokumentace, foto č. 19 - 20. **Jako vletový otvor netopýrům pravděpodobně slouží kruhový otvor s průměrem 80 mm v západní části střešního pláště.** Viz 4.1 Fotodokumentace, foto č. 21 - 22.

- a) Objekt Radošov č. p. 137, Kyselka (okr. Karlovy Vary, Karlovarský kraj) je sídlem neurčených ZCHD netopýrů (Chiroptera). Úkryty netopýrů byly v min. 5 případech zjištěny ve štěrbinách souvrství střešního pláště v jižní části budovy A. Pod stropem obslužné rampy (severozápadní fasáda) bylo zjištěno použité hnízdo ZCHD vlaštovky obecné (*Hirundo rustica*). Detailní popis distribuce úkrytů ZCHD netopýrů je uveden v bodě 2.1 Zoologický průzkum. Viz 4.1 Fotodokumentace, foto č. 15 – 18, 31 – 32.

č. 15 – 18 Budova A, detaily úkrytů netopýrů v podstřeší

- b) Z tohoto důvodu doporučuji provádět stavební práce na střešním plášti objektu mimo reprodukční období, resp. období letních kolonií ZCHD netopýrů (20. 4. – 10. 8.) a práce na zateplení obslužné rampy přístavku severozápadní fasády mimo období hnízdění ZCHD vlaštovky obecné (10. 4. – 15. 8.). V případě, že nebude možné harmonogram prací těmito skutečnostem přizpůsobit, doporučuji další postup koordinovat s příslušným orgánem ochrany přírody (KÚ Karlovarského kraje, odbor životního prostředí).

- c) Úkryty netopýrů a hnízdiště vlaštovky obecné nebude možné po realizaci stavebních úprav budovy A zachovat v jejich stávající podobě. Z tohoto důvodu doporučuji ztrátu úkrytů ZCHD netopýrů kompenzovat instalací 4 ks speciálních budek pro netopýry na původní obvodový plášť a jejich následné zapuštění do KZS. Doporučená umístění budek na jihovýchodní a jihozápadní fasádě viz 4.1 Fotodokumentace, foto č. 1, 3 se zákresy červenou barvou. Po opětovné instalaci svítidel vzniknou potenciální hnízdní příležitosti pro ZCHD vlaštovku obecnou.

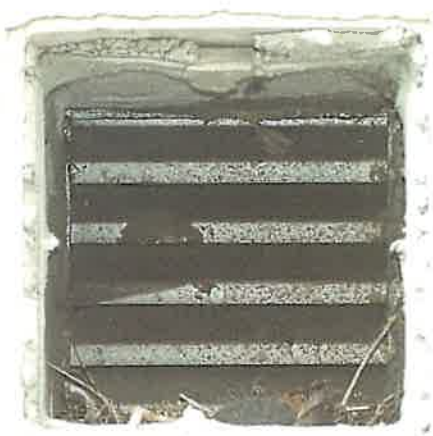
- Rámy oken a okenní parapety jsou pevně spojeny s obvodovým zdívem, výplně oken jsou funkční. Viz 4.1 Fotodokumentace, foto č. 1 – 6, 26.
- Kromě oken se v obvodovém plášti budovy A nacházejí ventilační otvory, opatřené na vnější straně kryty. Viz 4.1 Fotodokumentace, foto č. 28 - 29. Ve 2 případech byly zjištěny kryty neúplné, resp. poškozené. Viz 4.1 Fotodokumentace, foto č. 30. Pobytové stopy ZCHD a CHD synantropních živočichů nebyly v těchto ventilačních otvorech zjištěny.

č. 28 – 30 Budova A, detaily ventilačních otvorů
v obvodovém plášti
