Upřesnění projektové dokumentace DOZP Radošov B. Souhrnná technická zpráva část B.6 b)

Odborný posudek

objektu Radošov č. p. 137,

Kyselka

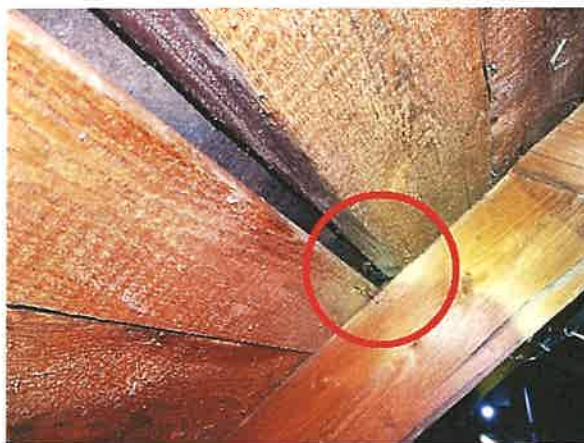
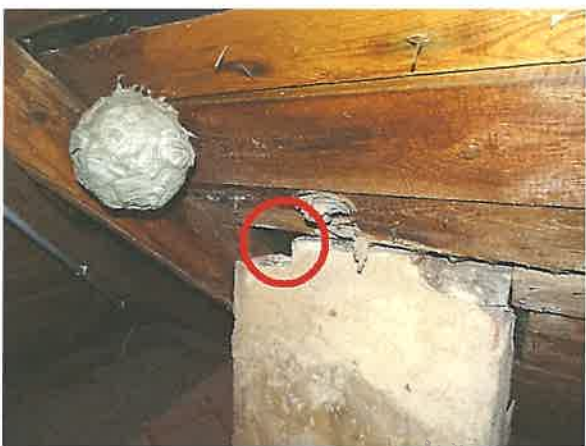
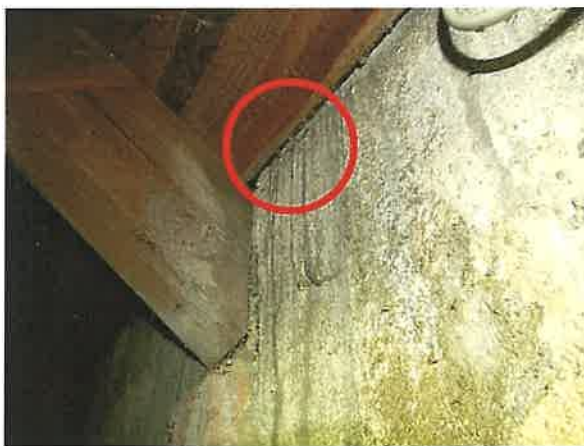
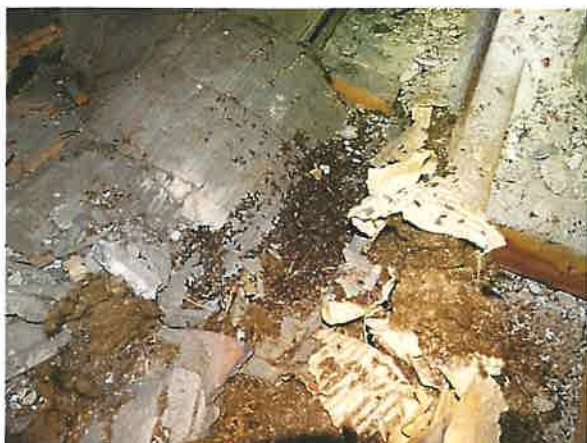
č. 15 – 18 Budova A, detaily úkrytů netopýrů v podstřeší

- Střešní krytina je na vnitřní straně opatřena hydroizolační vrstvou a dřevěným podbitím. Viz 4.1 Fotodokumentace, foto č. 13 – 17, 21. **Mezi dřevěným podbitím a hydroizolační vrstvou (horní část střešní konstrukce, okolí komínových těles) bylo v jižní části podstřešního prostoru zjištěno min. 5 štěrbinových úkrytů ZCHD netopýrů (Chiroptera).** Viz 4.1 Fotodokumentace, foto č. 15 - 18. **Podle velikosti trusu, nalezeného pod úkryty, lze usuzovat na min. 2 druhy.** Viz 4.1 Fotodokumentace, foto č. 19 - 20. **Jako vletový otvor netopýrům pravděpodobně slouží kruhový otvor s průměrem 80 mm v západní části střešního pláště.** Viz 4.1 Fotodokumentace, foto č. 21 - 22.

- a) Objekt Radošov č. p. 137, Kyselka (okr. Karlovy Vary, Karlovarský kraj) je sídlem neurčených ZCHD netopýrů (Chiroptera). Úkryty netopýrů byly v min. 5 případech zjištěny ve štěrbinách souvrství střešního pláště v jižní části budovy A. Pod stropem obslužné rampy (severozápadní fasáda) bylo zjištěno použité hnízdo ZCHD vlaštovky obecné (*Hirundo rustica*). Detailní popis distribuce úkrytů ZCHD netopýrů je uveden v bodě 2.1 Zoologický průzkum. Viz 4.1 Fotodokumentace, foto č. 15 – 18, 31 – 32.

- b) Z tohoto důvodu doporučuji provádět stavební práce na střešním plášti objektu mimo reprodukční období, resp. období letních kolonií ZCHD netopýrů (20. 4. – 10. 8.) a práce na zateplení obslužné rampy přístavku severozápadní fasády mimo období hnízdění ZCHD vlaštovky obecné (10. 4. – 15. 8.). V případě, že nebude možné harmonogram prací těmito skutečnostem přizpůsobit, doporučuji další postup koordinovat s příslušným orgánem ochrany přírody (KÚ Karlovarského kraje, odbor životního prostředí).

- c) Úkryty netopýrů a hnízdiště vlaštovky obecné nebude možné po realizaci stavebních úprav budovy A zachovat v jejich stávající podobě. Z tohoto důvodu doporučuji ztrátu úkrytů ZCHD netopýrů kompenzovat instalací 4 ks speciálních budek pro netopýry na původní obvodový plášť a jejich následné zapuštění do KZS. Doporučená umístění budek na jihovýchodní a jihozápadní fasádě viz 4.1 Fotodokumentace, foto č. 1, 3 se zákresy červenou barvou. Po opětovné instalaci svítidel vzniknou potenciální hnízdní příležitosti pro ZCHD vlaštovku obecnou.

1. Práce na opravě střechy by měly probíhat vždy jen v určitém období roku, a to od 1. 9., kdy by již měla být případně se zde narodivší mláďata netopýrů schopná přeletu, a musí být ukončeny nejpozději do 31. 3. následujícího roku.

2. Velmi důležité je **zachovat vhodnost půdy pro výskyt netopýrů i do budoucna** – nutné je proto zachovat stávající vletové otvory (vodorovný válcovitý otvor ve střeše a štěrby u jižního komína). Aby nedošlo k trvalé změně mikroklimatu uvnitř půdních prostor, je třeba při opravě střechy použít stejný typ střešní krytiny jako je krytina současná (dle informace od projektanta stavby má být dodrženo, i nová střecha bude plechová s dřevěným podbitím).
3. Doporučujeme zajistit **biologický dozor stavby**, který bude dohlížet na dodržování stanovených podmínek a případně navrhne úpravu harmonogramu apod.

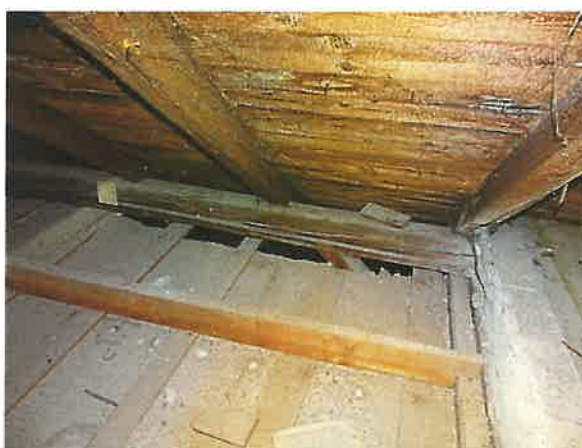
č. 23 Budova A, hnízda blanokřídlého hmyzu na konstrukci krovu

- Na konstrukci krovu a vnitřní straně střešního pláště budovy A byla zjištěna četná hnízda blanokřídlého hmyzu (Hymenoptera). Viz 4.1 Fotodokumentace, foto č. 14, 17, 23.

4. **Pro případnou impregnaci** krovu, ale i jakýchkoliv jiných dřevěných prvků v půdním prostoru proti plísním a dřevokaznému hmyzu je možné použít pouze přípravek, který není toxický pro netopýry. Doporučit lze zejména prostředky obsahující sloučeniny bóru (kyselina boritá a její soli, borax) - např. Bochemit QB, vhodné jsou také prostředky na bázi pyrethroidů (permethrinu, cypermethrinu, deltametrinu, případně flufenoxuronu) – např. Lignofix. Z fungicidů lze použít též kvartérní amonné soli, propikonazol, IPBC a dichlofluamid.

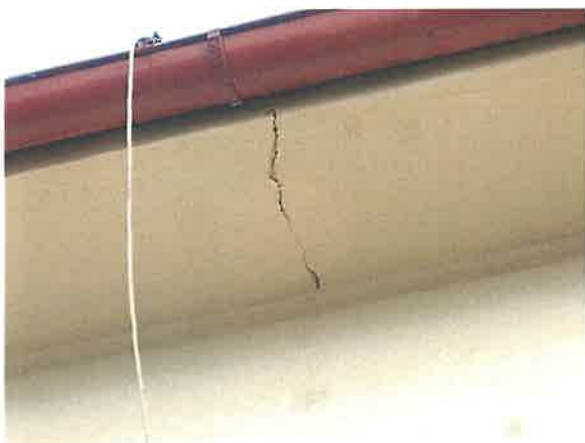
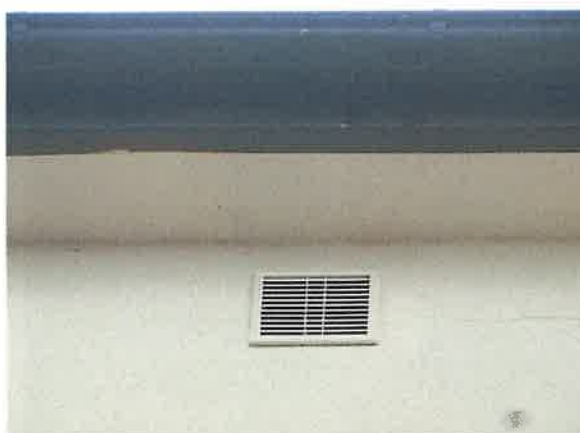
č. 26 – 27 Budova A, detaily poškození fasád

- Následně byla provedena detailní kontrola **obvodového pláště** objektu. Obvodový plášť obou budov tvoří cihelné zdivo, pokryté fasádními omítkami. Viz 4.1 Fotodokumentace, foto č. 1 - 8. Byla zjištěna lokální poškození fasádních omítek, nezasahující do cihelného zdiva, především v úrovni atik, ale rovněž v okolí okapových svodů. Viz 4.1 Fotodokumentace, foto č. 26 - 27. Poškození jsou malého rozsahu a neposkytují dostatečný prostor pro sídla ZCHD a CHD synantropních živočichů.

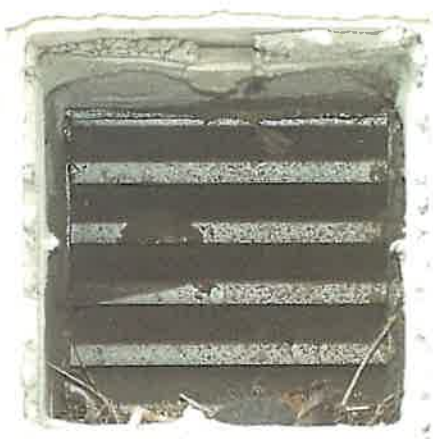
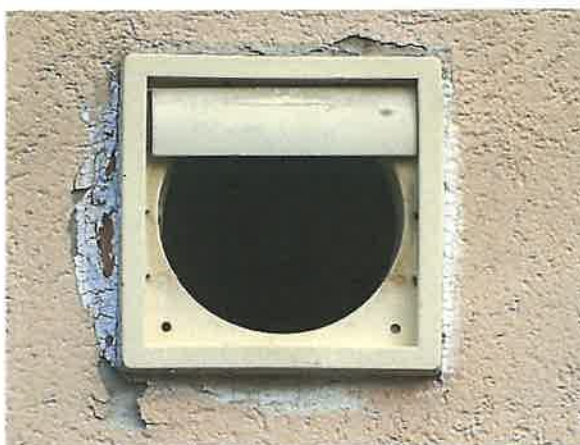
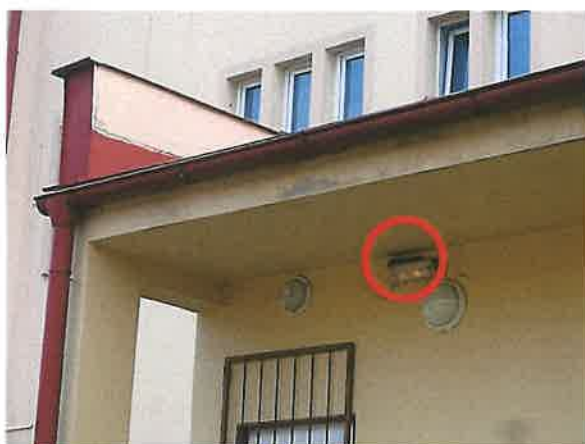
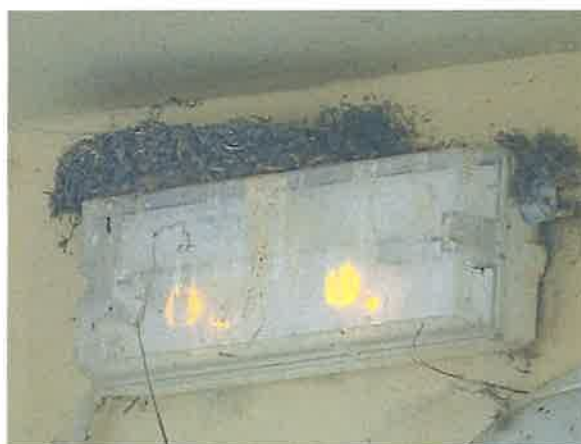
č. 28 – 30 Budova A, detaily ventilačních otvorů
v obvodovém plášti

- Rámy oken a okenní parapety jsou pevně spojeny s obvodovým zdívem, výplně oken jsou funkční. Viz 4.1 Fotodokumentace, foto č. 1 – 6, 26.
- Kromě oken se v obvodovém plášti budovy A nacházejí ventilační otvory, opatřené na vnější straně kryty. Viz 4.1 Fotodokumentace, foto č. 28 - 29. Ve 2 případech byly zjištěny kryty neúplné, resp. poškozené. Viz 4.1 Fotodokumentace, foto č. 30. Pobytové stopy ZCHD a CHD synantropních živočichů nebyly v těchto ventilačních otvorech zjištěny.

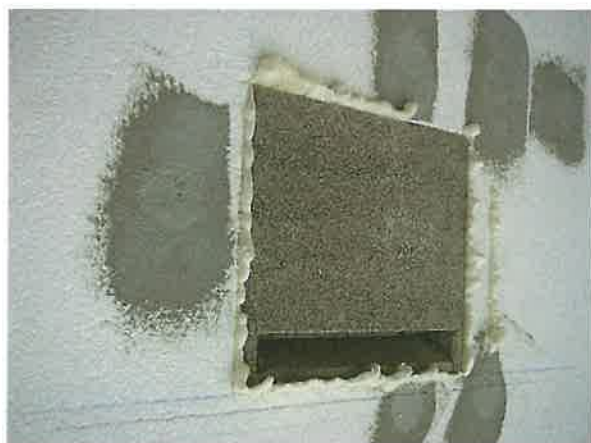
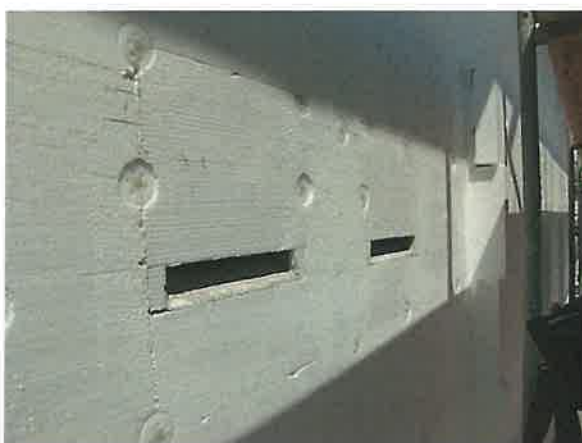
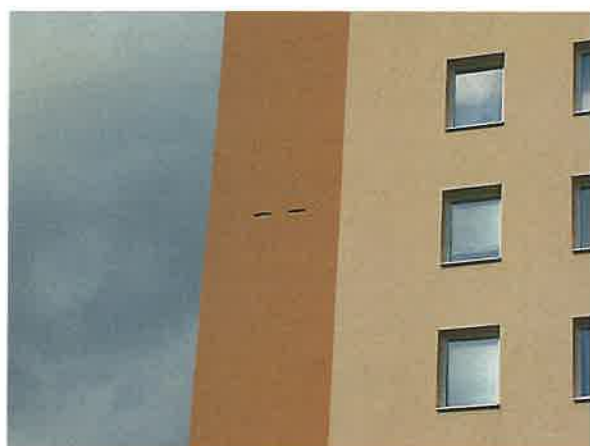
Na snímcích postupně: budka po vsazení do vrstvy tepelné izolace a finální podoba dvou instalovaných budek v dokončeném zateplení obvodového pláště.

Pro netopýří budky je doporučeným materiálem dřevocement, který se vyznačuje velkou mechanickou odolností a trvanlivostí. Navíc je nehořlavý. Budky se dělí do dvou typů: průlezné a s pevnou zadní stěnou. Pro posuzovaný objekt doporučuji použít budky s pevnou zadní stěnou. Instalují se na původní obvodový plášť (zdivo) a následně jsou obloženy vrstvou izolačního materiálu. Povrchovou úpravu budek doporučuji provést shodně se zateplovanou stěnou (lepidlo, perlinka, fasádní barva). Budky jsou, vzhledem k malé tloušťce (do 100 mm) ve vrstvě zateplení zcela skryty a s vnějším prostředím komunikují pouze úzkou štěrbinou ve spodní části budky.
