Most 22214-1

Most v obci Šemnice přes řeku Ohři

MIMOŘÁDNÁ PROHLÍDKA

Datum provedení prohlídky: 2.7.2025

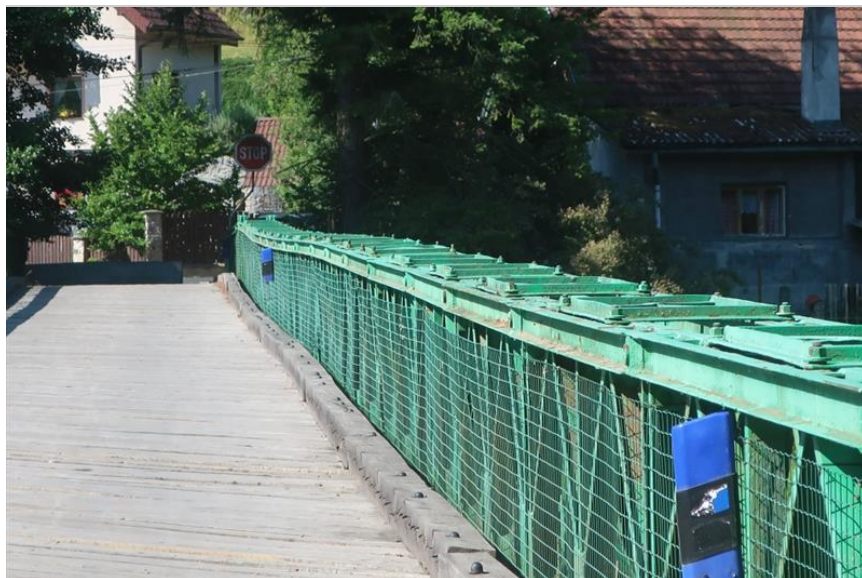
- [2.1] 2.1 Nosná konstrukce Ve 2. poli je patrna výrazná deformace dolního pasu levého hlavního nosníku u pilíře P2.
Chybí některé závlačky čepů hlavních příhradových nosníků v úrovni dolního i horního pasu.
Oslabení prvků hlavních nosníků koroze je minimální, nicméně místy začíná být koroze zejména podélníků a styčnickových plechů rozsáhlá.

deformace levého hlavního nosníku ve 2. poli

| [9] 2.1 | Nosná konstrukce | Stávající provoz na lávce odpovídá jejímu stavu. V případě rozhodování o využití stávajících konstrukčních částí nosné konstrukce je m.j. nutné ověřit podrobným průzkumem se statickým posouzením zejména následující prvky:- dolní pás hlavního nosníku 2. pole v oblasti deformace.- korodující příčníky a podélníky se zjevným oslabením průřezové plochy. |

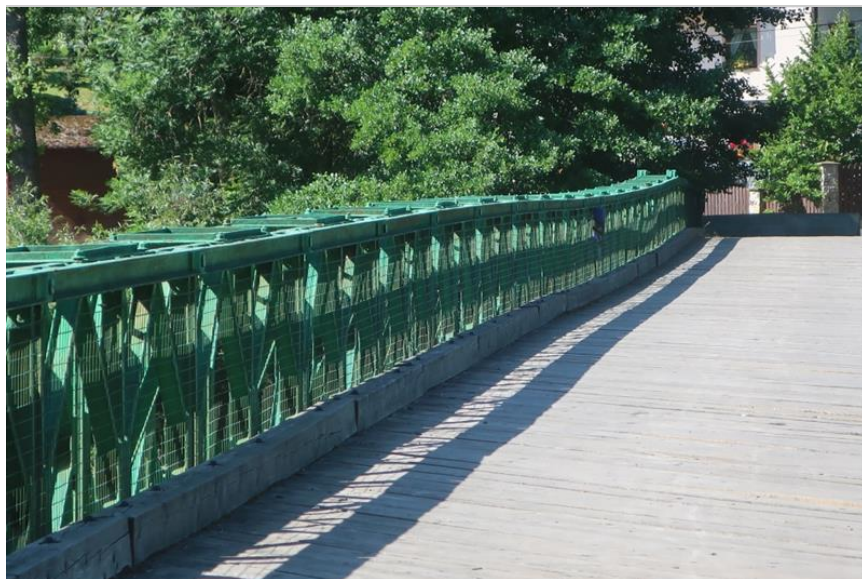
deformace pravého hlavního nosníku
ve 2. poli

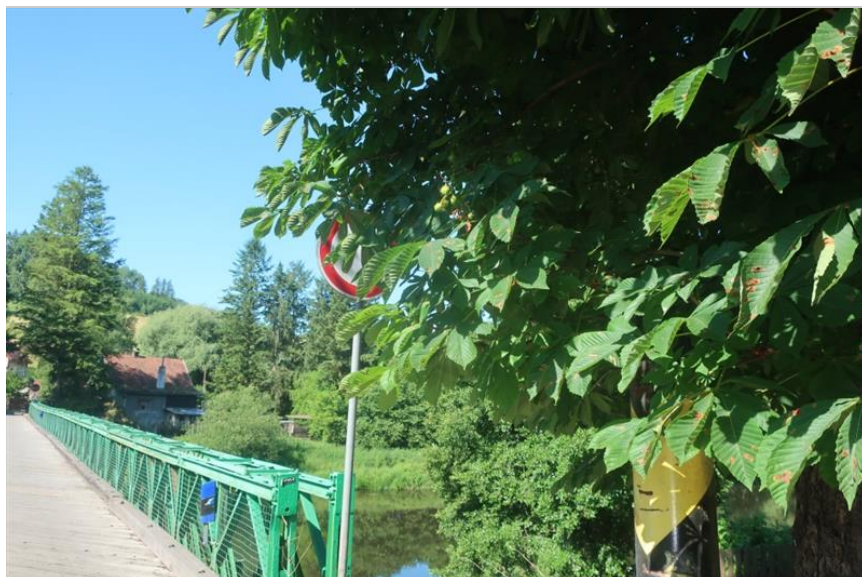
[4.1] 4.1	Svodidla/Zábradelní svodidla	Uspořádání betonových svodidel na předmostí je chaotické.
[4.2] 4.2	Zábradlí	V některých úsecích je ochranné pletivo výplně zábradlí uvolněné.
[4.3] 4.3	Dopravní značení, označení objektu / na obou předmostích	Svislé dopravní značky B1 nejsou přes koruny stromů patrné.

SDZ B1 u opěry O4 je zarostlá
vegetací

| [6] 4.3 | Dopravní značení, označení objektu / na obou předmostích | Ověřit možnost přesazení svislých dopravních značek B1 na obou předmostích tak, aby na ně bylo vidět. |

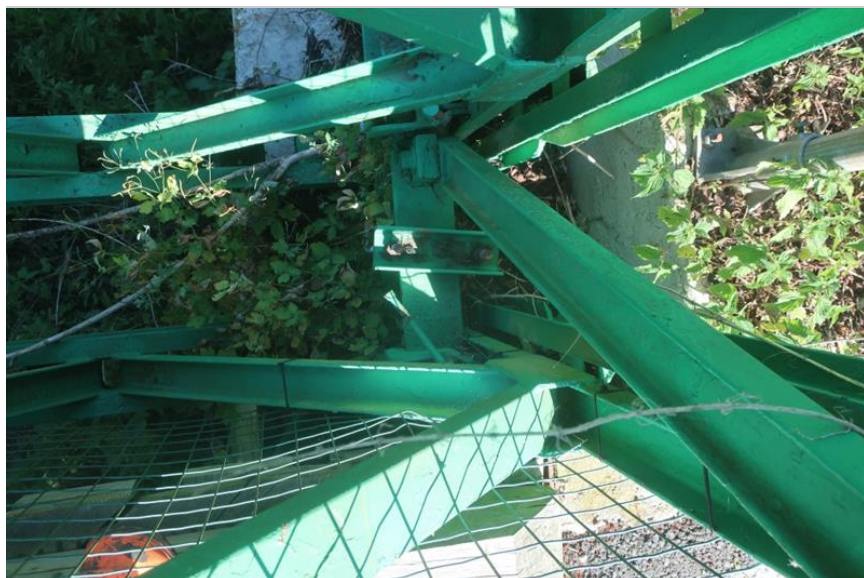
[2.2] 2.2	Ložiska, klouby	Ložiska místy korodují, zejména pak v oblastech usazených nánosů.
-----------	-----------------	---

levé ložisko O4 je zanesené a zarostlé vegetací

| [7] 1.2 | Mostní podpěry křídla a čelní zdi | Zajistit vyčištění úložných prahů opěr a pilířů od nánosů a vegetace. |

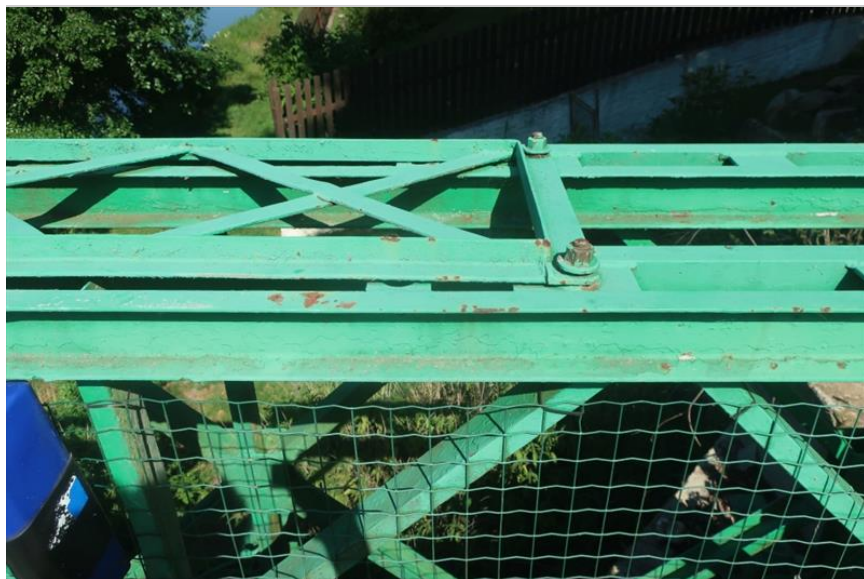
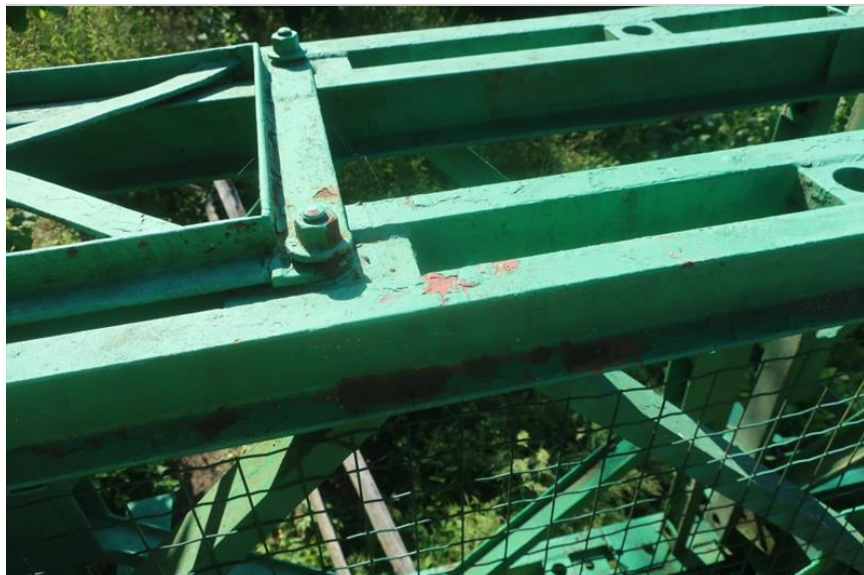
lokální povrchová koroze prvků
hlavního nosníku

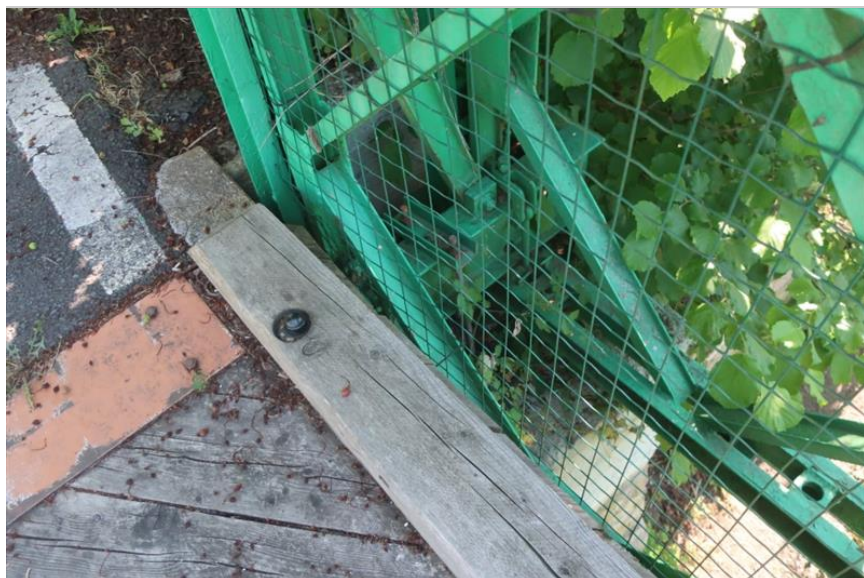
pravé ložisko O4 je zanesené a
zarostlé vegetací

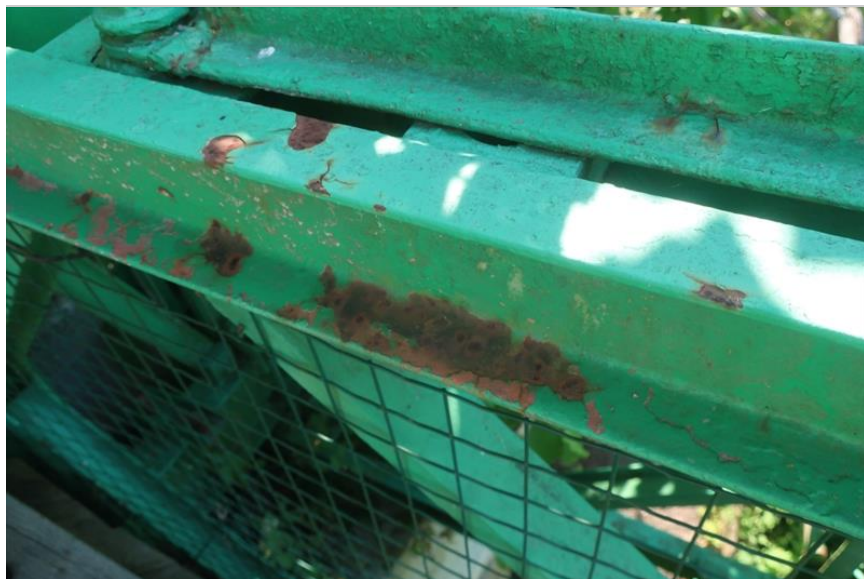
koroze prvku horního pasu pravého hlavního nosníku před O4

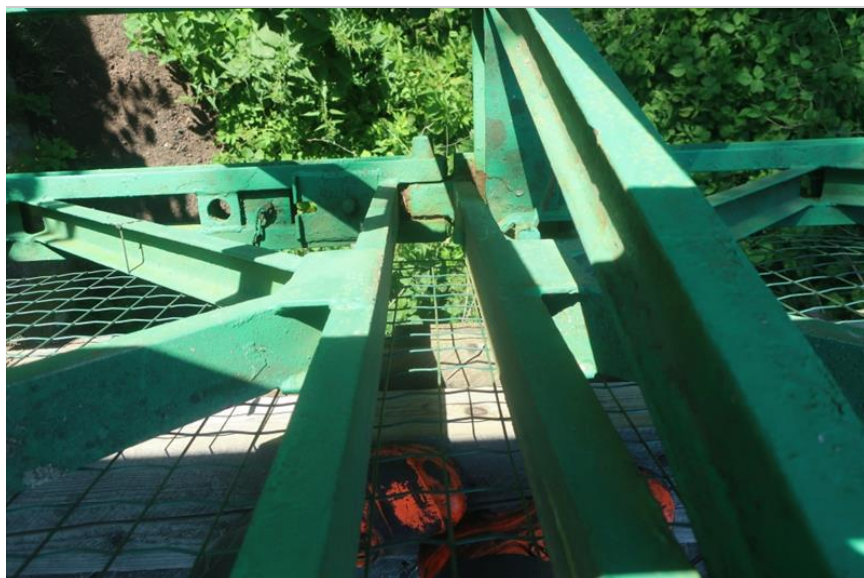
chybějící závlačka čepu v úrovni dolního pasu pravého hlavního nosníku

[1] 2.1	Nosná konstrukce	Bezodkladně zajistit kontrolu všech čepů a následně zajistit doplnění chybějících a náhradu nefunkčních závlaček tak, aby nemohlo dojít k vysunutí čepů
---------	------------------	---

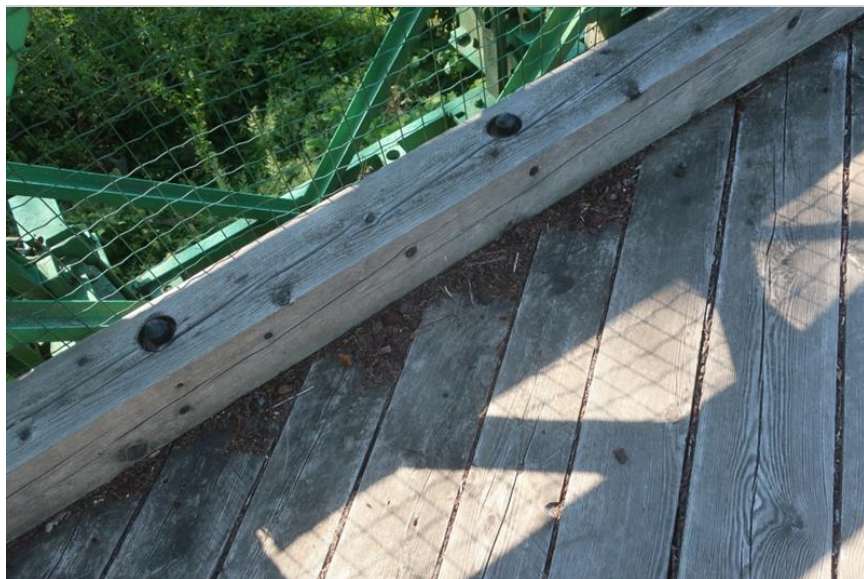
[3.1] 3.1	Vozovka	V prknech mostovky jsou výrazné výsušné trhliny. V širokých sparách jsou nánosy. Některé obruby vozovky jsou uvolněné.
-----------	---------	---

nánosy podél obruby

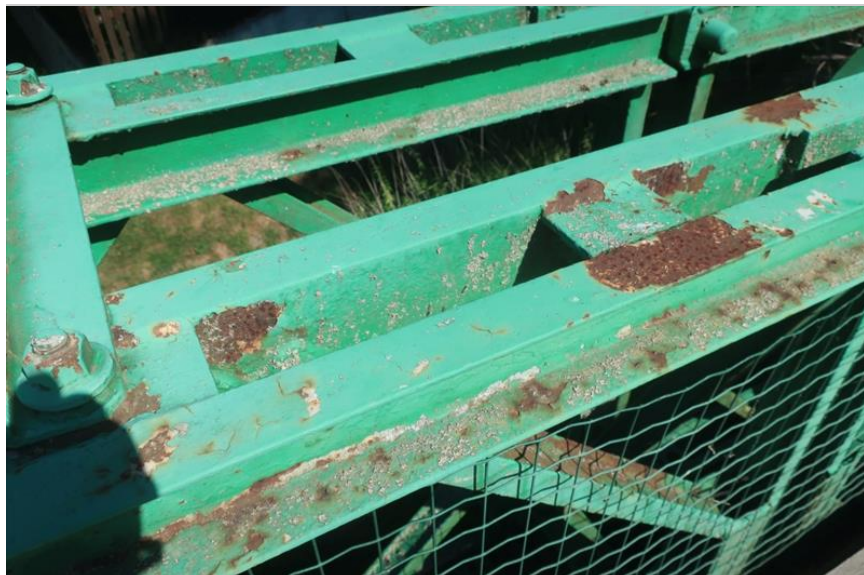
koroze prvků horního pasu hlavního nosníku

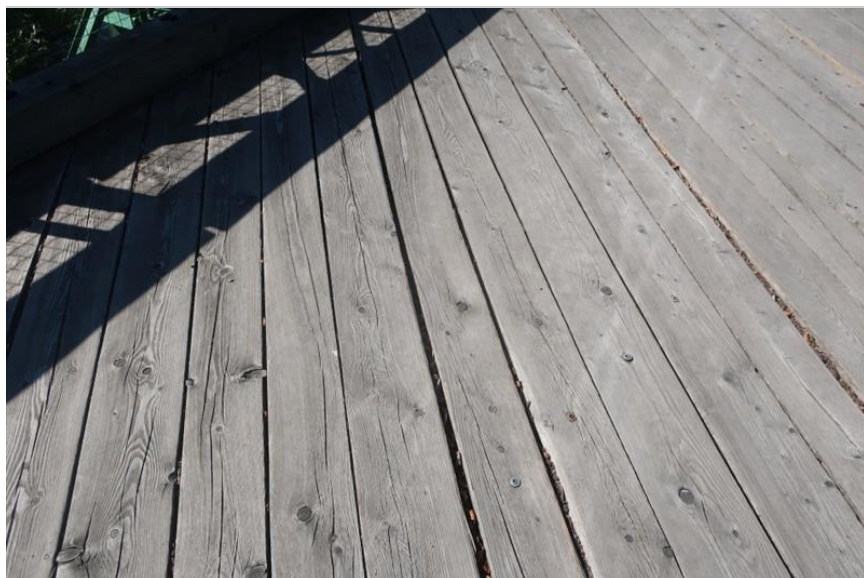
různá šířka spar mezi prkny pochozí vrstvy mostovky

[2] 3.1	Vozovka	Zajistit vyčištění spar mezi šikmými prkny horní vrstvy mostovky.
[3] 3.1	Vozovka	Zajistit řádné upevnění uvolněných obrub vozovky.
[4] 4.1	Svodidla/Zábradelní svodidla	Zajistit řádné umístění betonových svodidel na předmostí tak, aby bylo fyzicky zabráněno vjezdu vozidel na most dle osazených dopravních značek B1.
[5] 4.2	Zábradlí	Zajistit co nejdříve řádné upevnění uvolněného pletiva výplně zábradlí.

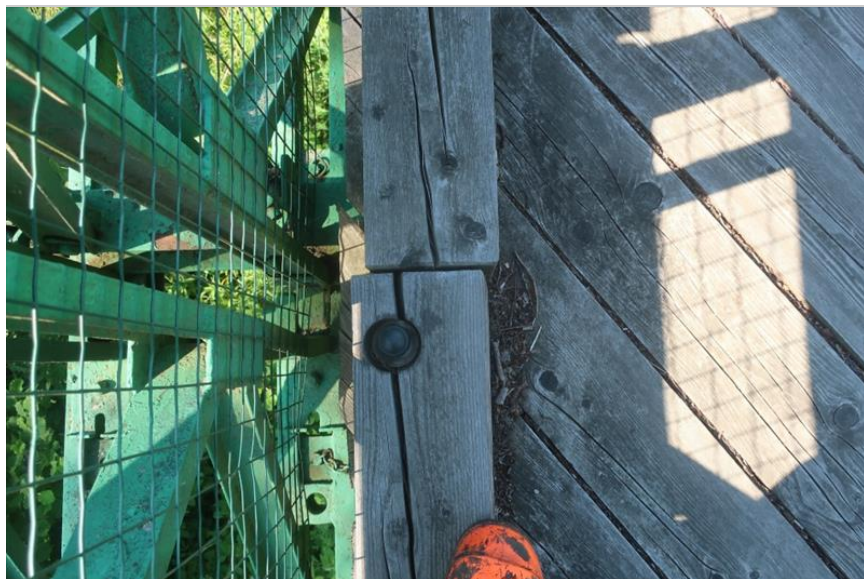
vzájemná příčná deformace prvků
obrub v místě příčné pracovní spáry

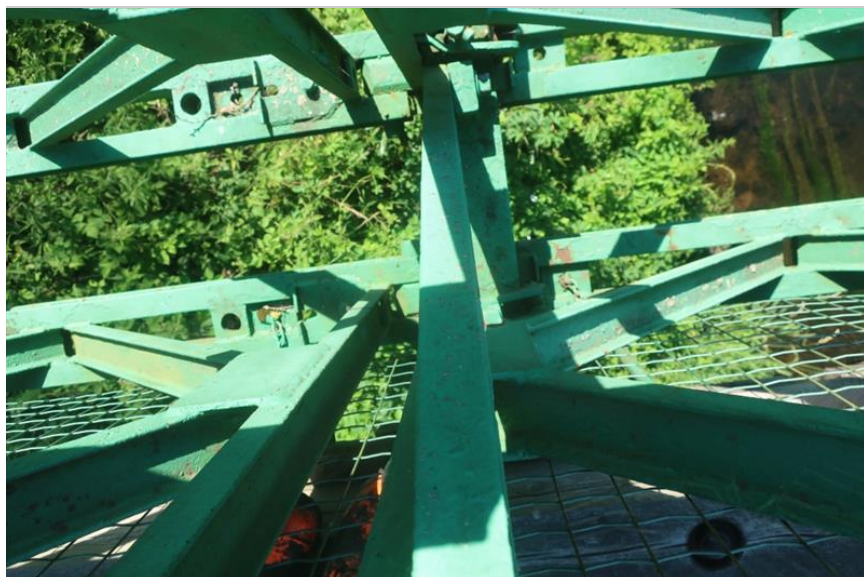
koroze prvků dolního pasu hlavního
nosníku

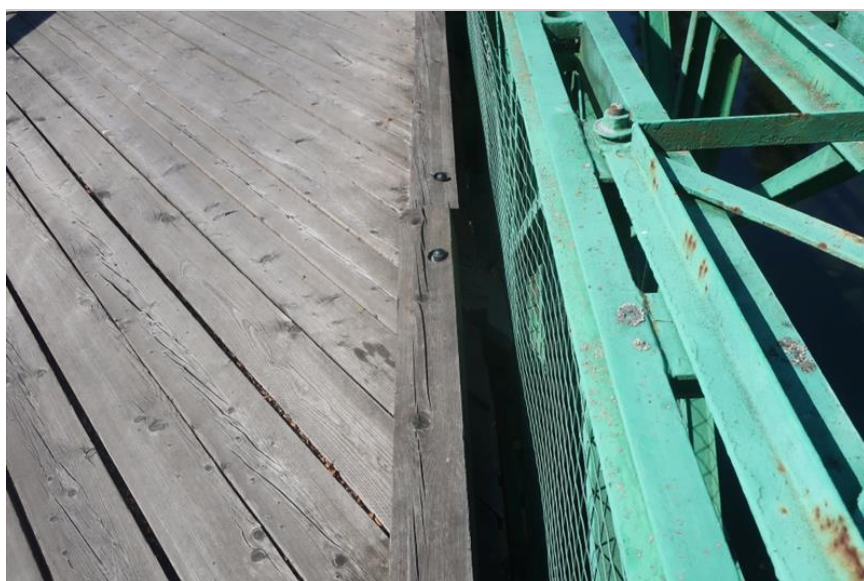
vzájemná příčná deformace prvků
obrub v místě příčné pracovní spáry

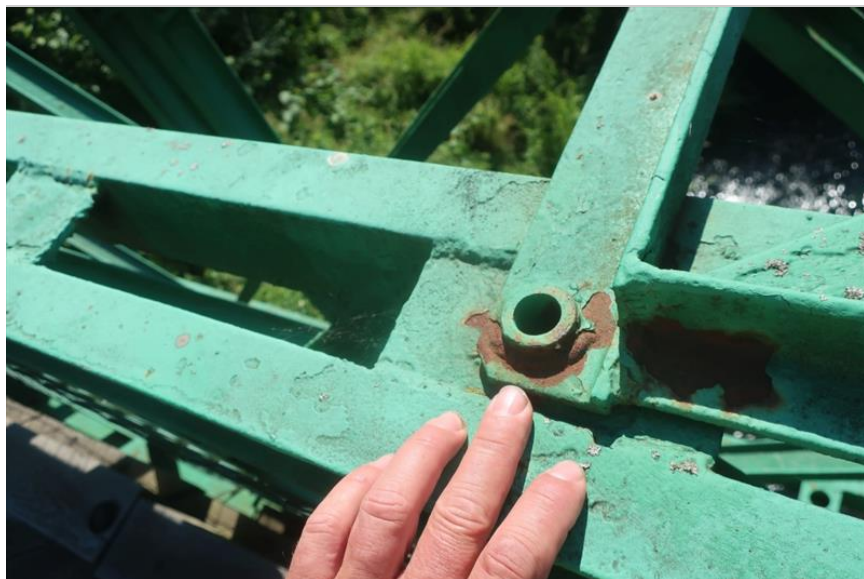
chybějící šroubový spoj horizontálního ztužení prvků horního pasu hlavního nosníku

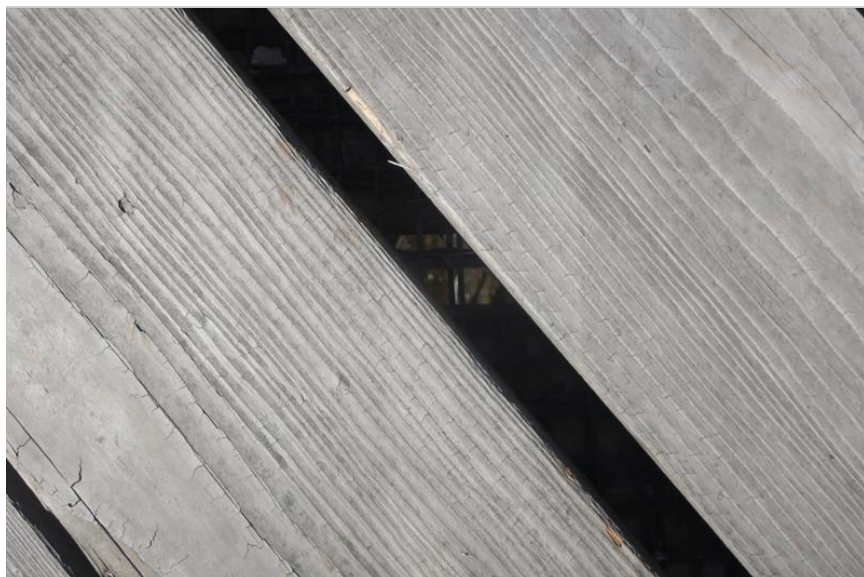
mezi prkny mostovky jsou místy uchyceny drobné nánosy

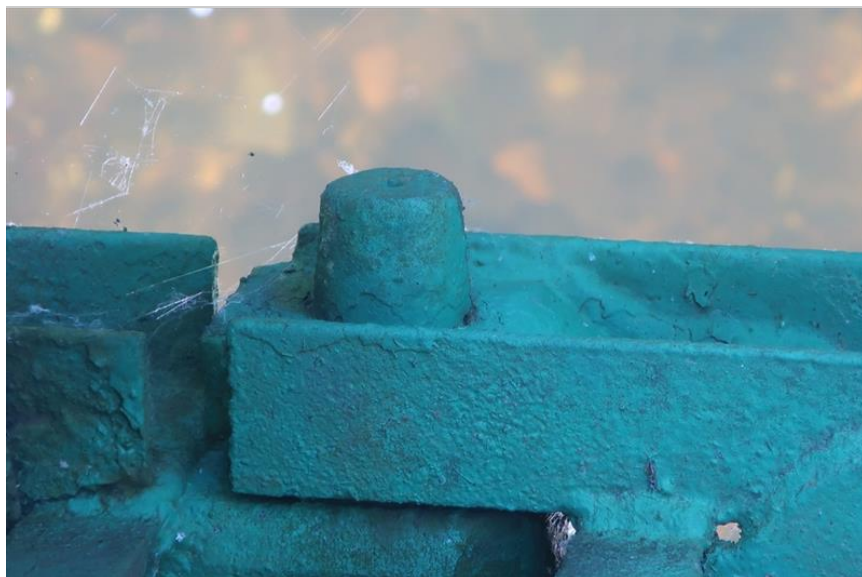
chybějící závlačka čepu v úrovni
dolního pasu hlavního nosníku

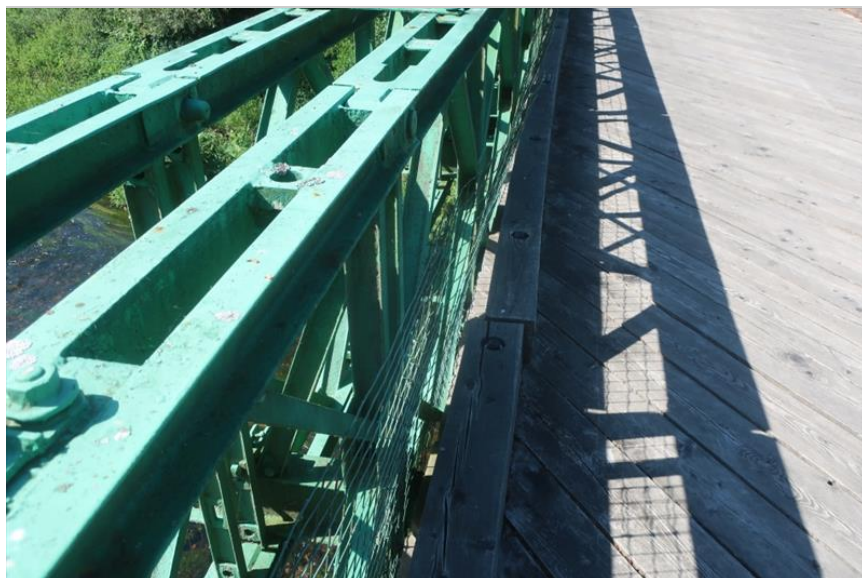
uvolněné pletivo výplně zábradlí

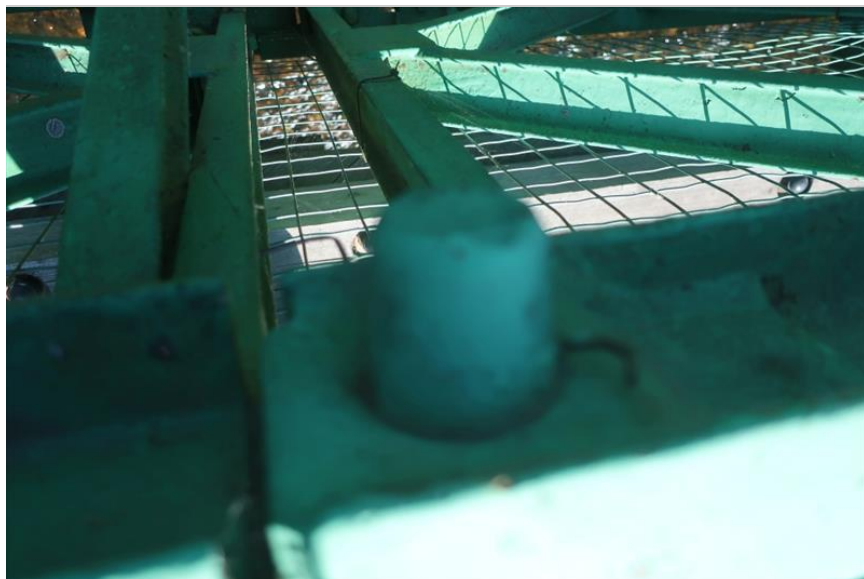
chybějící závlačka čepu v úrovni
horního pasu hlavního nosníku

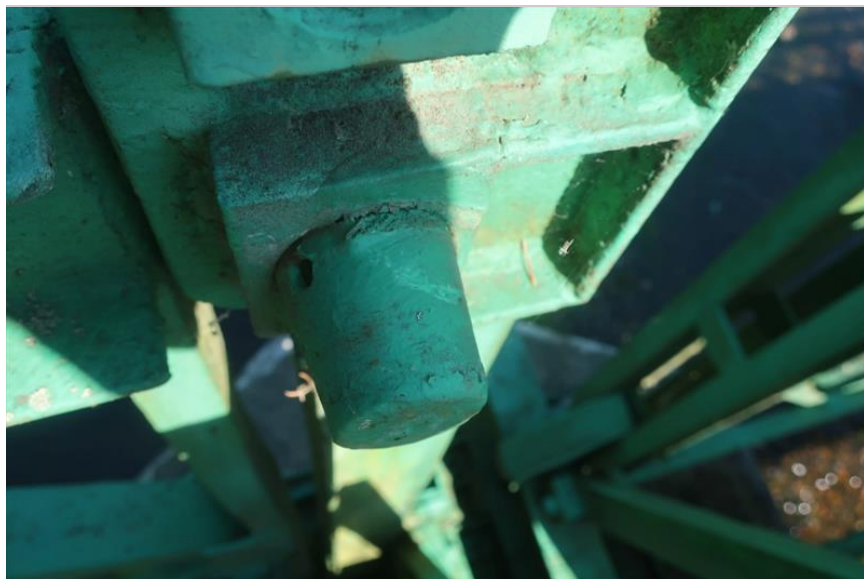
chybějící závlačka čepu hlavního nosníku

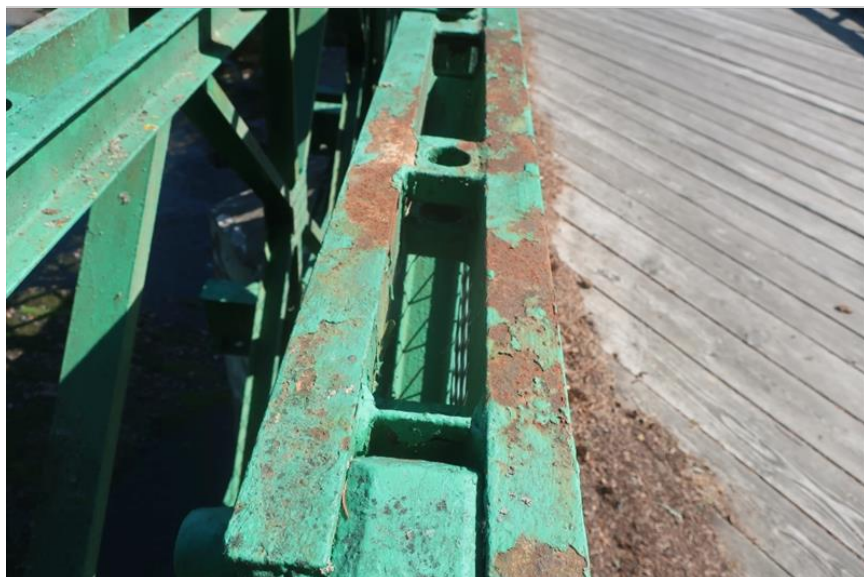
koroze prvků horního pasu hlavního nosníku

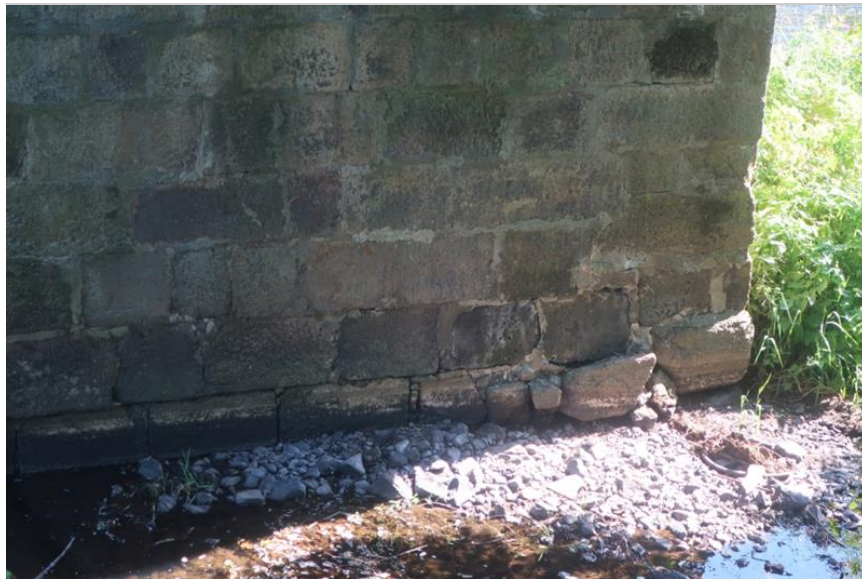
uvolněný kámen ze zdiva dřiku pilíře P2

| [8] 1.2 | Mostní podpěry křídla a čelní zdi | Zajistit vyčištění spar obvodového zdiva dřívků pilířů od narušené spárové malty a od vegetace a následně zajistit jeho přespárování. |

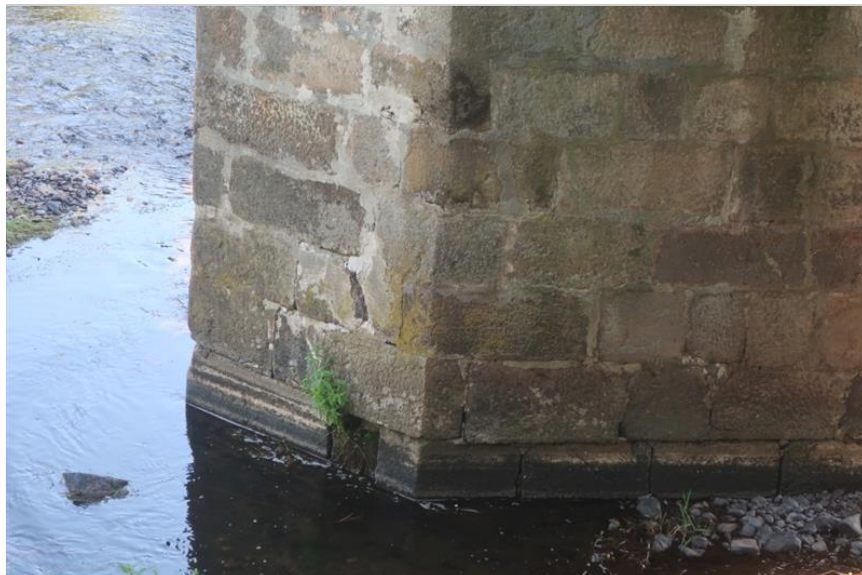
- [1.1] 1.2 Mostní podpěry křídla a čelní zdi Na úložných prazích opěr jsou nánosy s uchycenou vegetací, v okolí ložisek se tak vytváří vysoce korozivní prostředí.
Beton opěr degraduje.
- [1.2] 1.2 Mostní podpěry křídla a čelní zdi Na úložných prazích pilířů jsou nánosy s uchycenou vegetací, v okolí ložisek se tak vytváří vysoce korozivní prostředí.
Na líci zdiva dřívků obou pilířů jsou patrné otevřené spáry bez spárové malty, v některých sparách je uchycena vegetace.
Beton úložných prahů obou pilířů degraduje.

vyplavené spárování zdiva dřiku pilíře P2

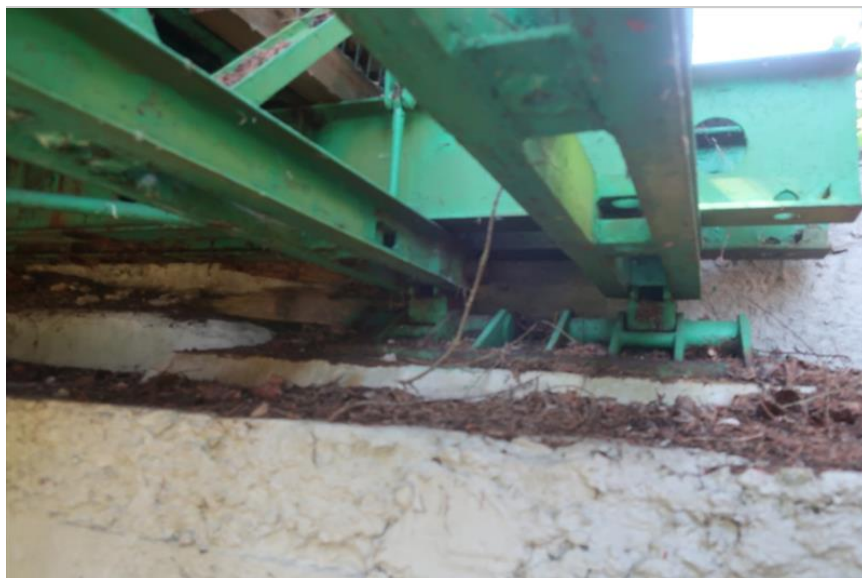
levé ložisko O1, nánosy v jeho okolí

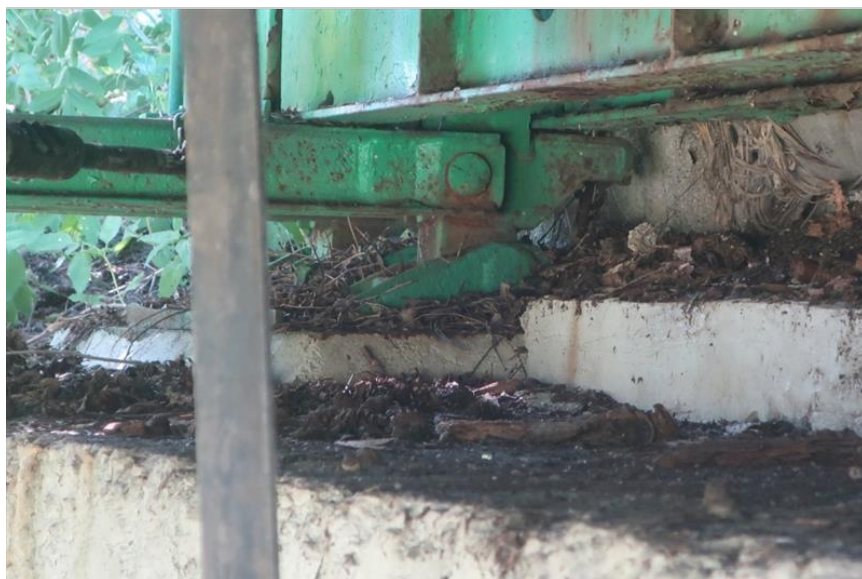
pravé ložisko O1, nánosy v jeho okolí

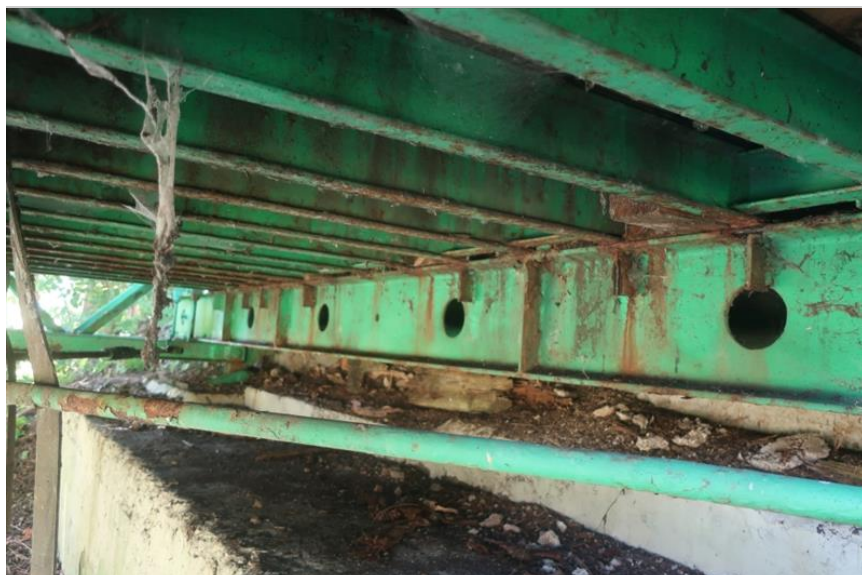
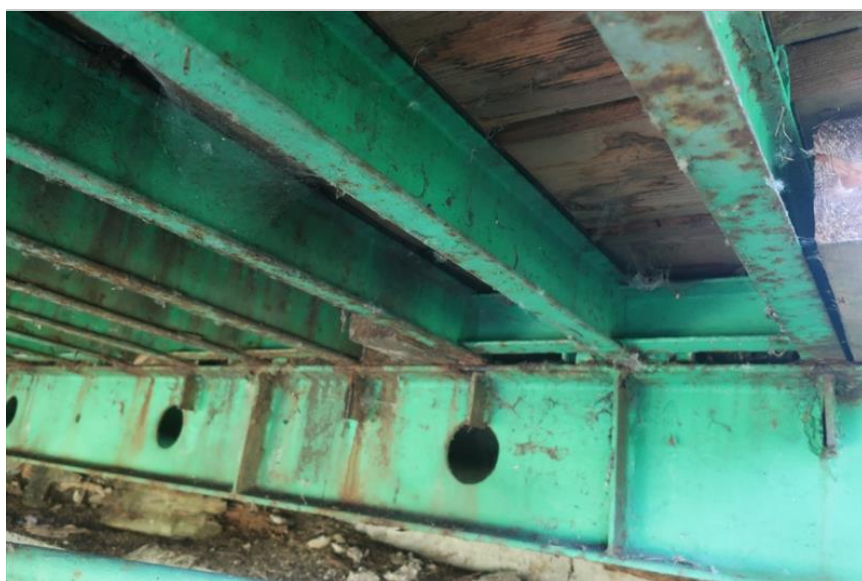
korozí podporového příčnicku nad O1

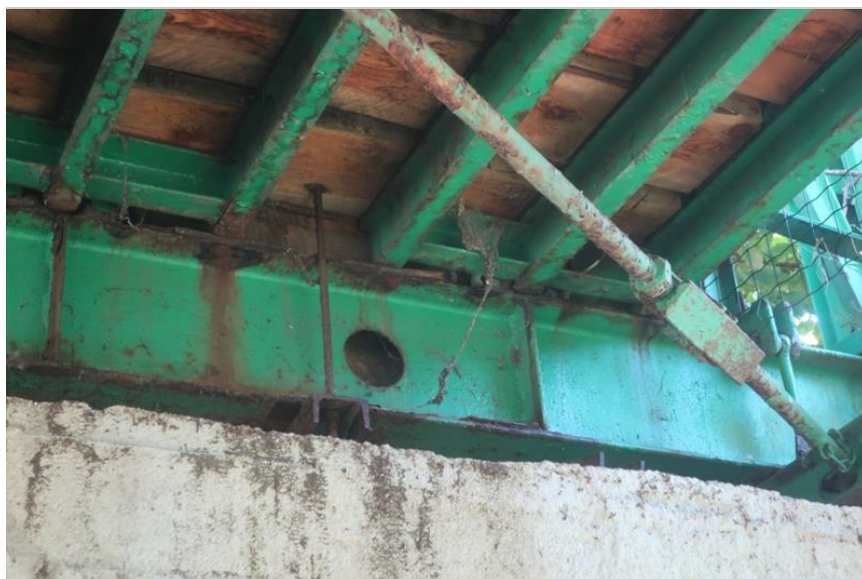
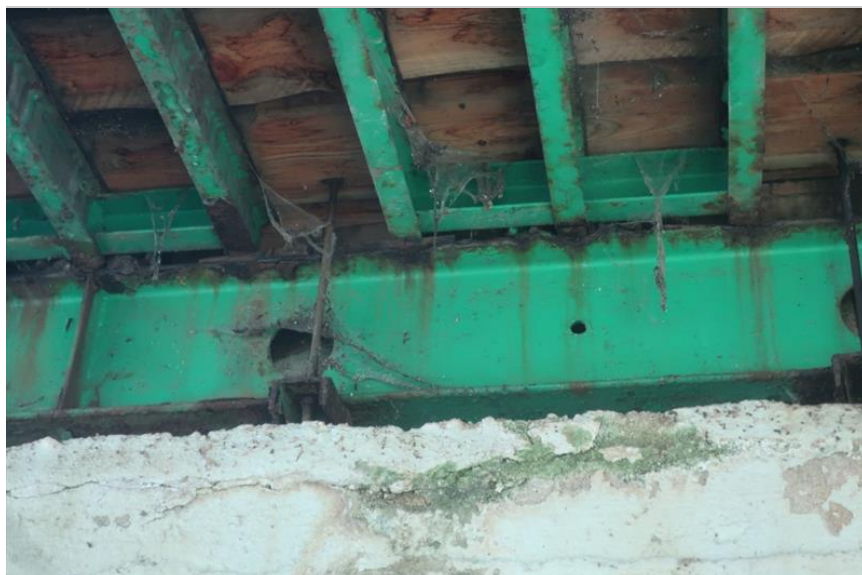
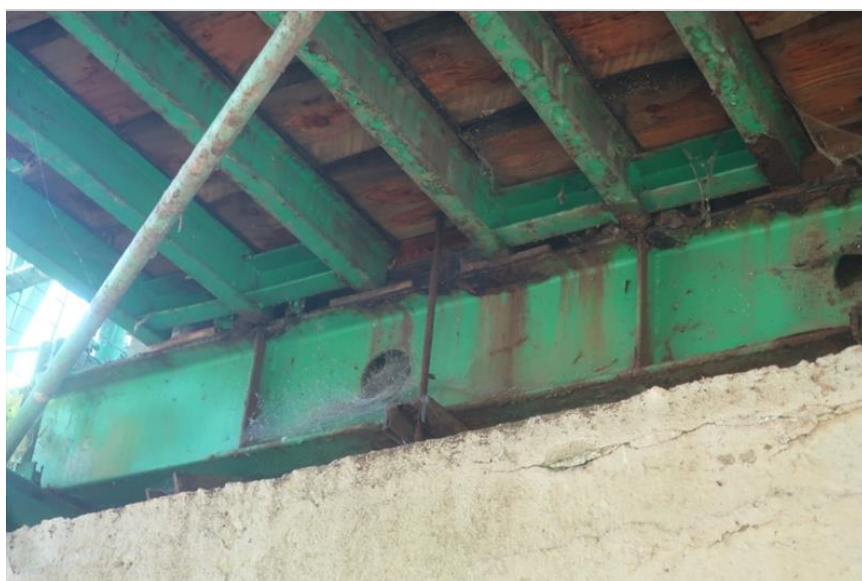
intenzivní koroze podporového příčnicku nad opěrou O1 spojená s oslabením jeho průřezové plochy
koroze táhel

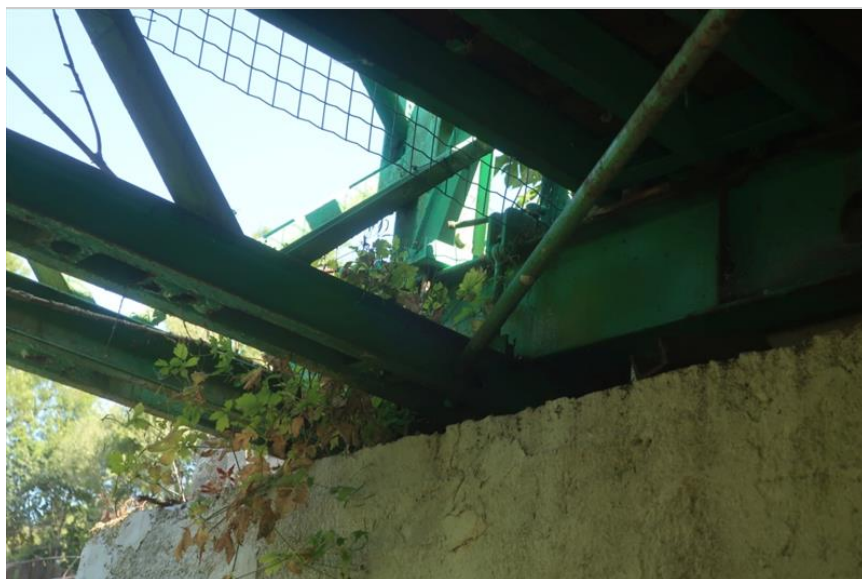
zanesené a zarostlé levé ložisko O4

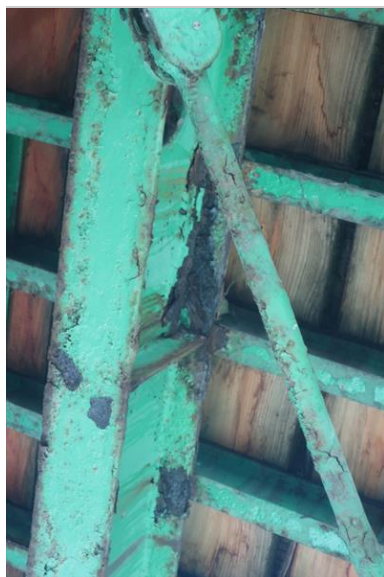
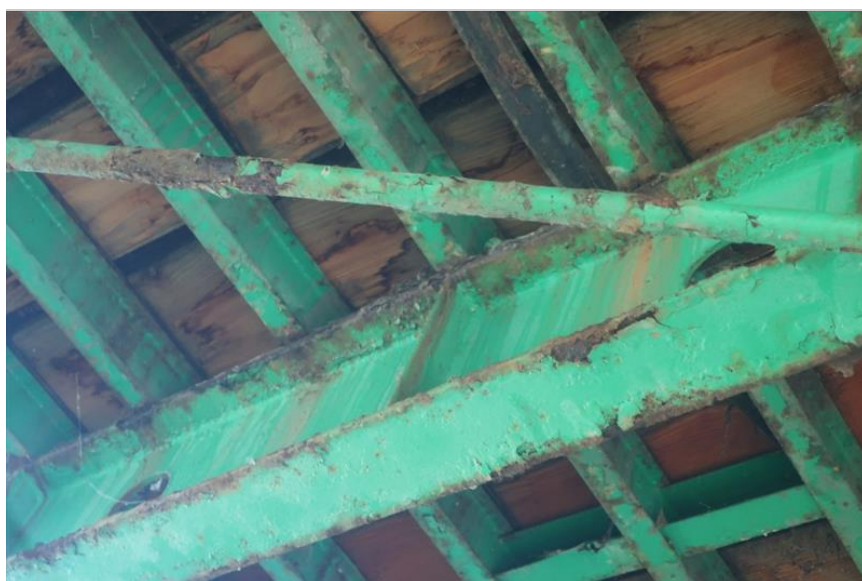
detail intenzivní koroze mezilehlého příčniku ve 3. poli spojená s oslabením průřezové plochy

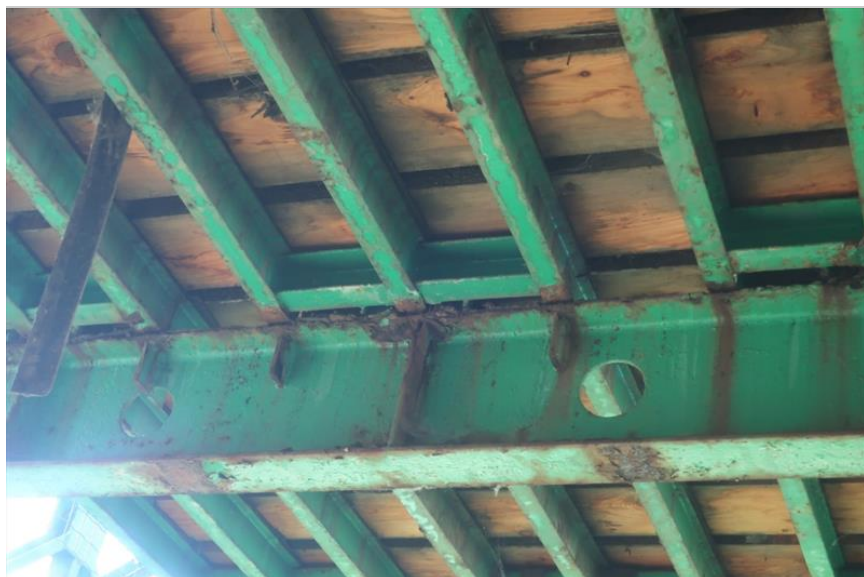
detail intenzivní koroze mezilehlého příčniku ve 3. poli spojená s oslabením průřezové plochy koroze podélníků v oblasti uložení

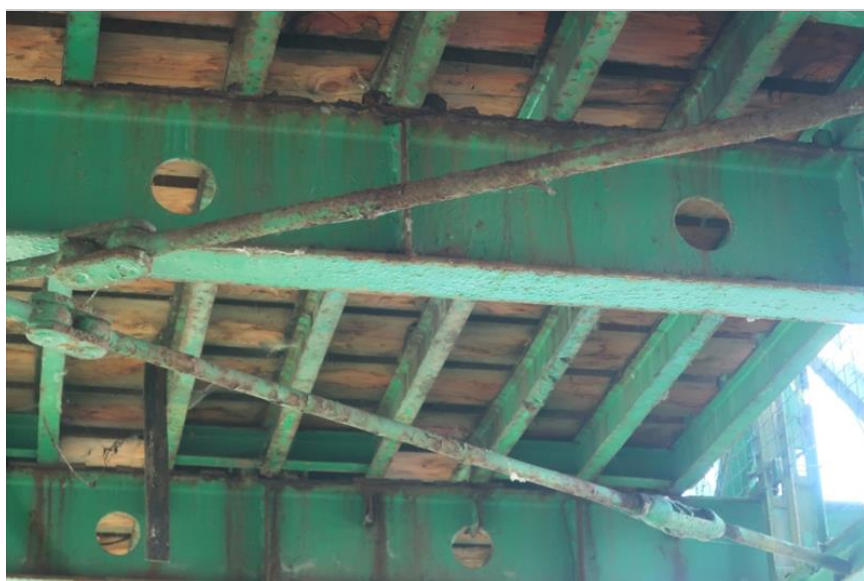
koroze prvků horizontálního ztužení v úrovni dolního pasu hlavních nosníků - 3. pole

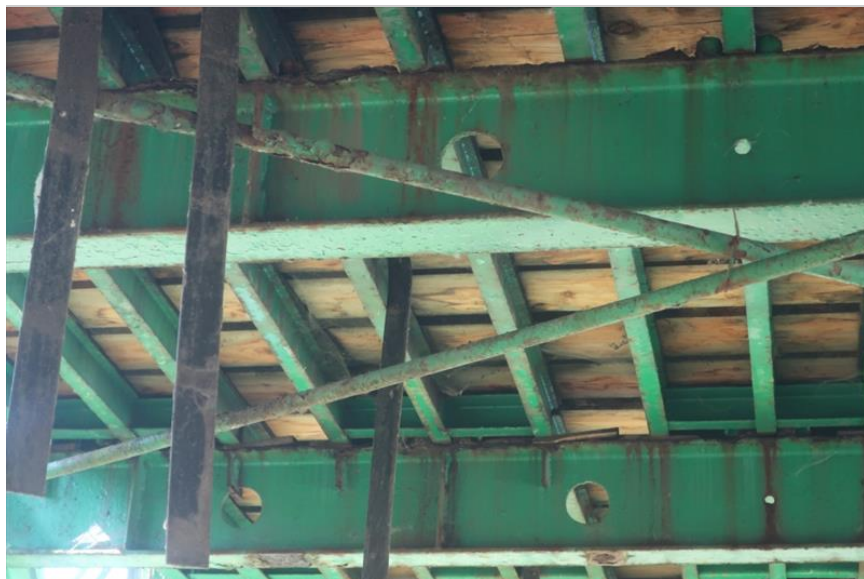
detail intenzivní koroze mezilehlého příčniku ve 3. poli spojená s oslabením průřezové plochy koroze podélníků zejména v oblasti uložení

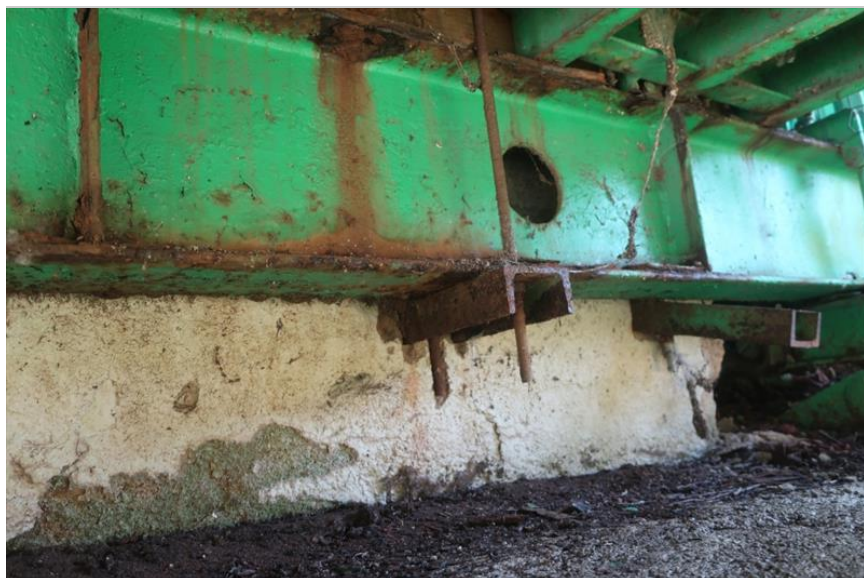
intenzivní koroze tahového ložiska O4

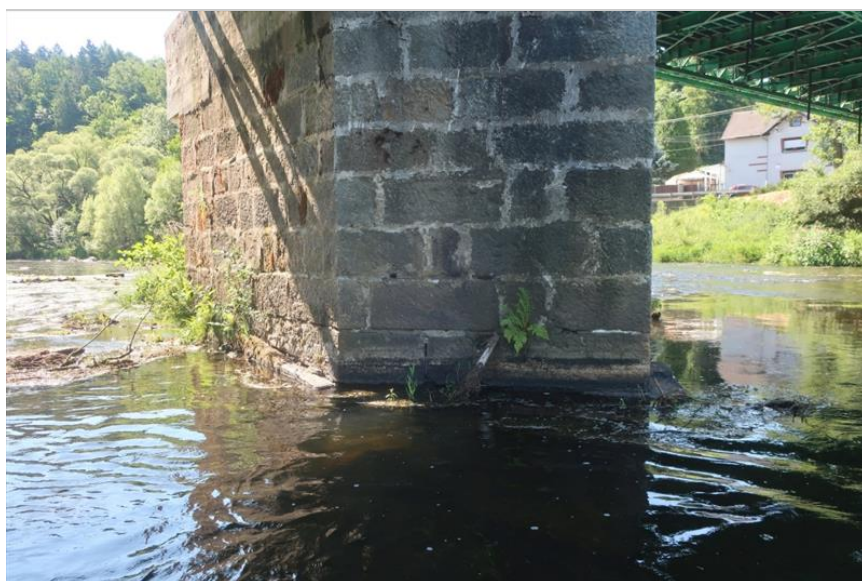
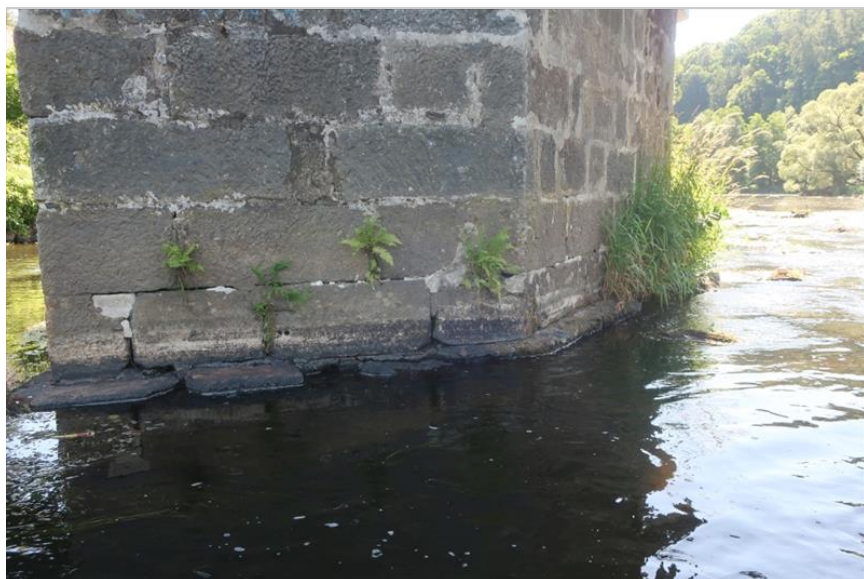
uchycená vegetace a vyplavené
spárování na lici obkladového zdiva
pilře P3

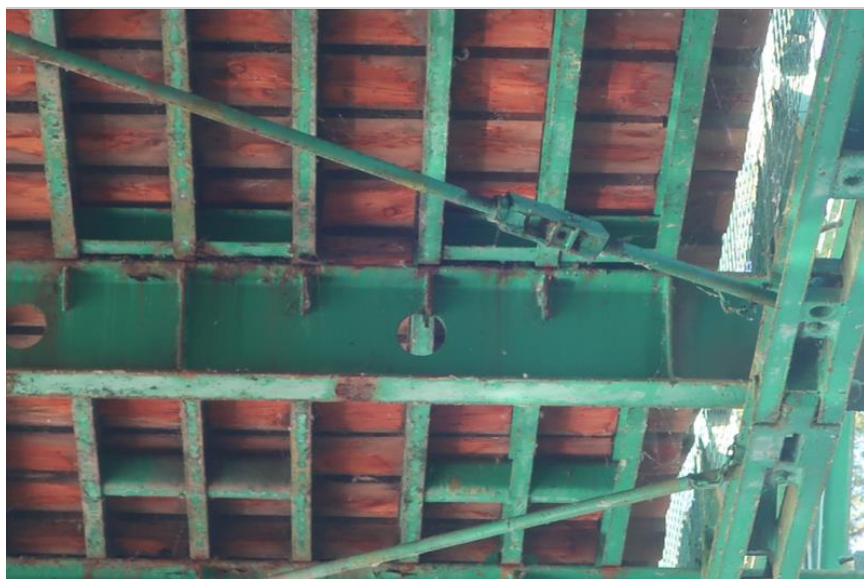
detail intenzivní koroze mezilehlého příčnicku ve 2. poli spojená s oslabením průřezové plochy
koroze podélníků zejména v oblasti uložení

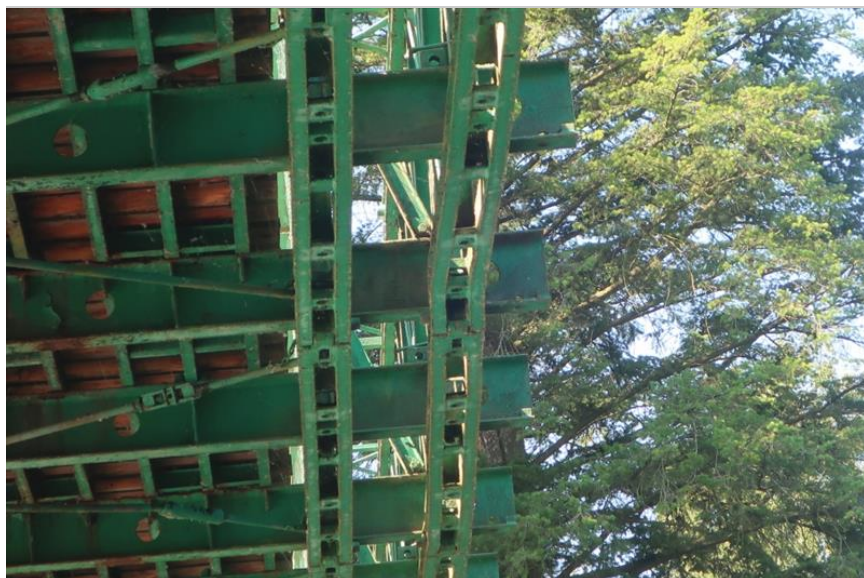
Od poslední HPM (Toman/2024) došlo k dalšímu zhoršení stavebního stavu, který ovlivňuje zejména deformace dolního pasu levého hlavního nosníku ve 2. poli a intenzivní koroze příčníků a podélníků s významným oslabením průřezové plochy.

výrazná deformace dolního pasu
levého hlavního nosníku ve 2. poli

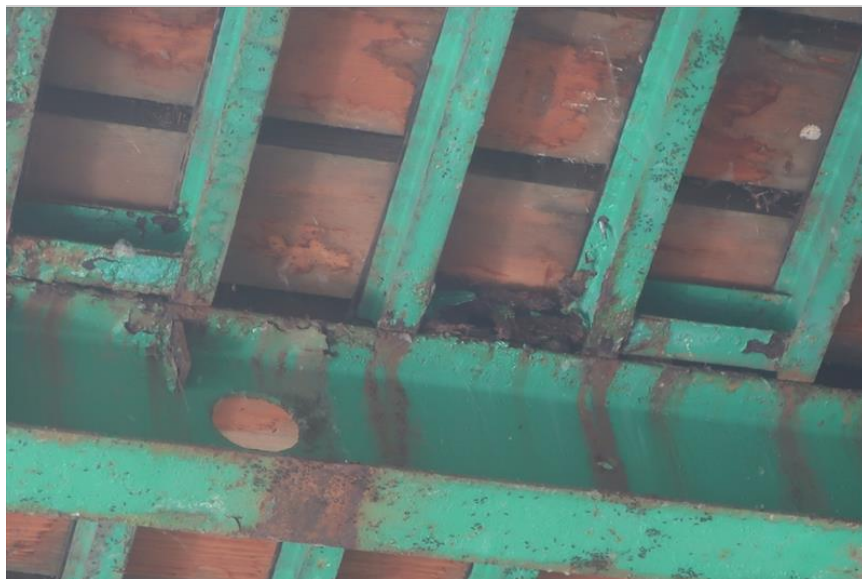
detail intenzivní koroze mezilehlého příčnicku ve 2. poli spojená s oslabením průřezové plochy
koroze podélníků zejména v oblasti uložení s přerezáním ztužením
