Most 22214-1

Most v obci Šemnice přes řeku Ohři

MIMOŘÁDNÁ PROHLÍDKA

Datum provedení prohlídky: 2.7.2025

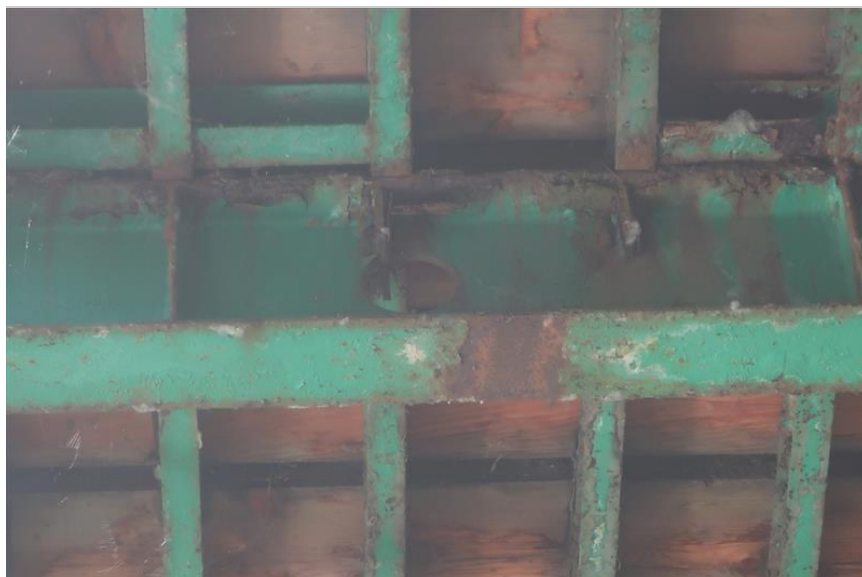
detail intenzivní koroze mezilehlého příčnicku ve 2. poli spojená s oslabením průřezové plochy
koroze podélníků zejména v oblasti uložení s přerezáním ztužením

| [9] 2.1 | Nosná konstrukce | Stávající provoz na lávce odpovídá jejímu stavu. V případě rozhodování o využití stávajících konstrukčních částí nosné konstrukce je m.j. nutné ověřit podrobným průzkumem se statickým posouzením zejména následující prvky:- dolní pás hlavního nosníku 2. pole v oblasti deformace.- korodující příčníky a podélníky se zjevným oslabením průřezové plochy. |

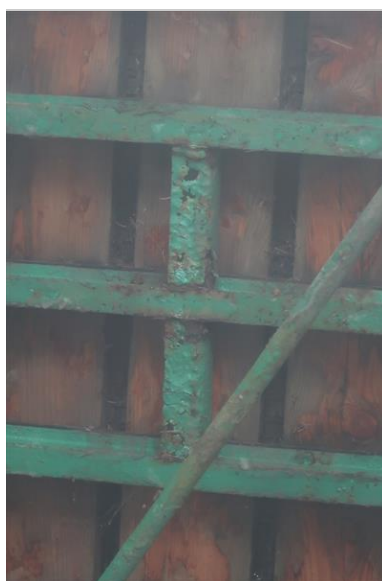
koroze podélníků s přerezáním ztužením

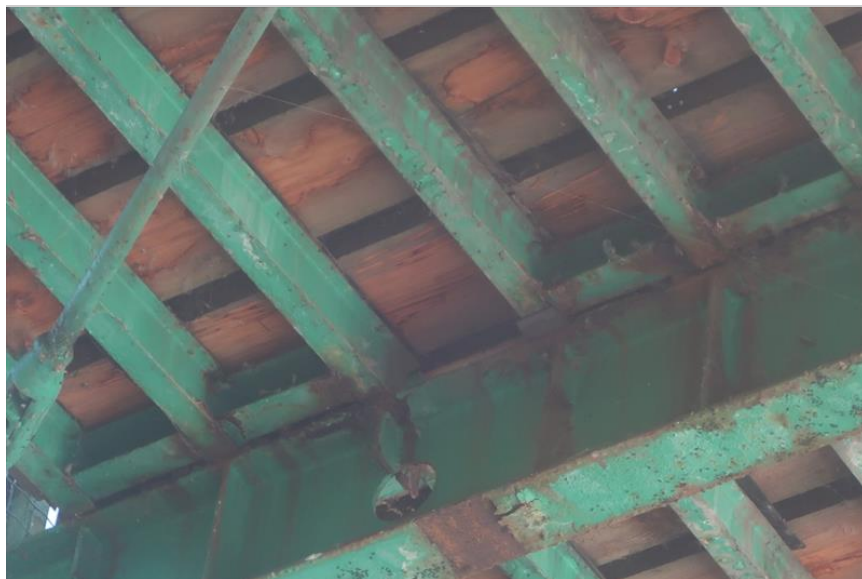
detail intenzivní koroze mezilehlého
příčnicku ve 2. poli spojená s oslabením
průřezové plochy
koroze podélníků zejména v oblasti
uložení s přezlým ztužením
