**MODERNIZACE MOSTŮ
V KARLOVARSKÉM KRAJI (10)
MODERNIZACE MOSTU EV. Č. 214 7 - 1
STARÝ HROZŇATOV**

STAVEBNĚ TECHNICKÝ PRŮZKUM

Stavebně technický průzkum mostu evid. č. 2147 – 1 ve Starém Hrozňatově

V Praze 12/2022

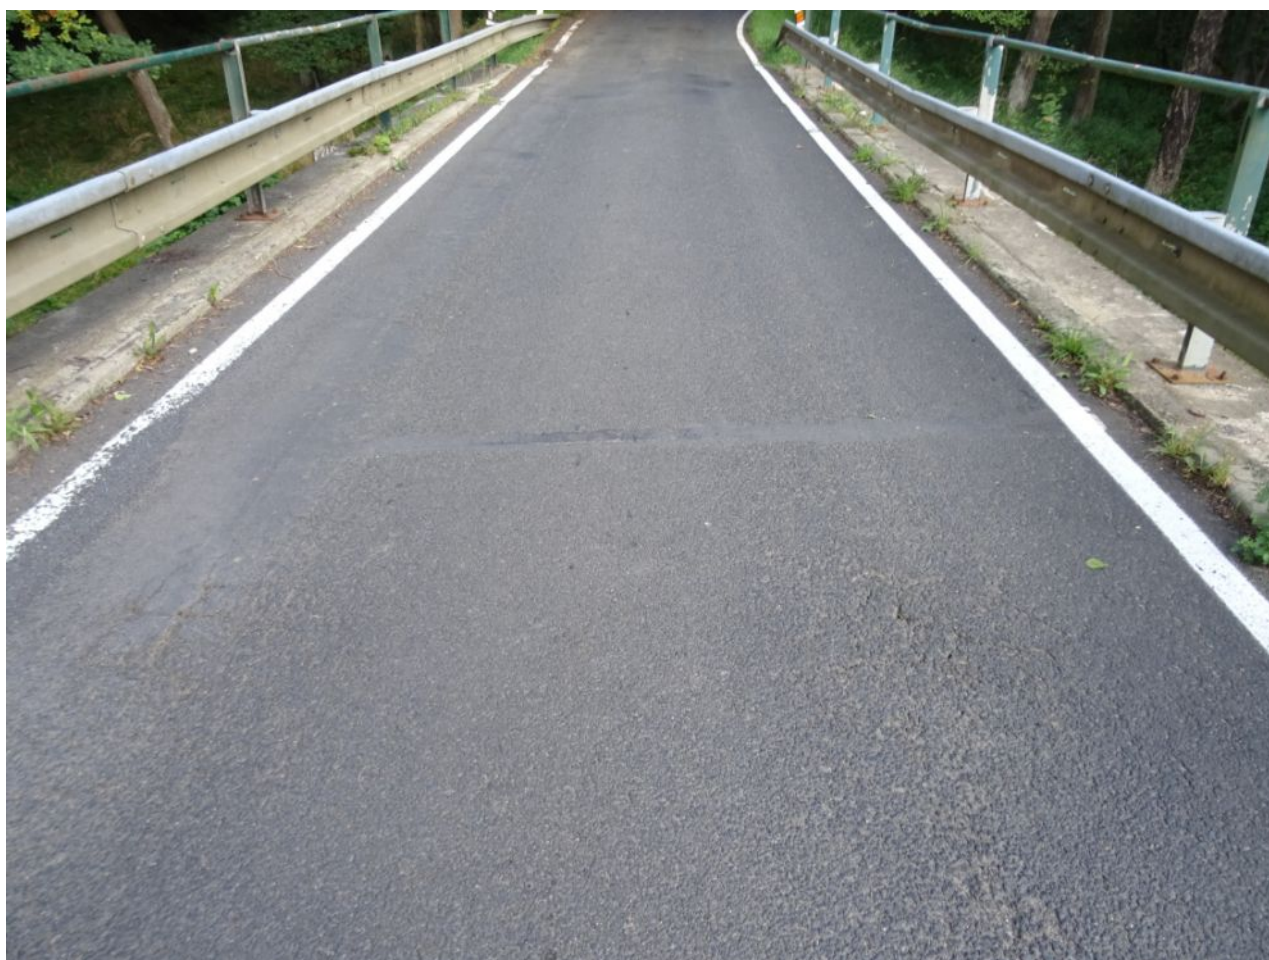
V předpolí mostu i na mostě samotném jsou patrné poruchy obrusné vrstvy z asfaltobetonu, a to zejména lokální výtluky. Jako nejvíce problematické se však jeví napojení vozovky na obrubu. Ve spáře jsou uchyceny náletové rostliny, zejména tráva. Římisa a obruby jsou poškozeny cyklickým působením mrazu. Do římsy je uchyceno zábradelní svodidlo, na kterém je patrná počínající koroze, především v místech napojení madla na sloupky.

014 Poruchy na mostě

Pro opravu konstrukce je vhodné provést následující kroky. Základem je obnovení, resp. vytvoření hydroizolačního souvrství mostu, a to včetně provedení detailů a odvodnění, především v místě napojení vozovky na obruby, resp. římsy. Samotné římsy by měly být realizovány tak, aby nedocházelo ke stékání vody po jejich povrchu a na líc krajního trámu.

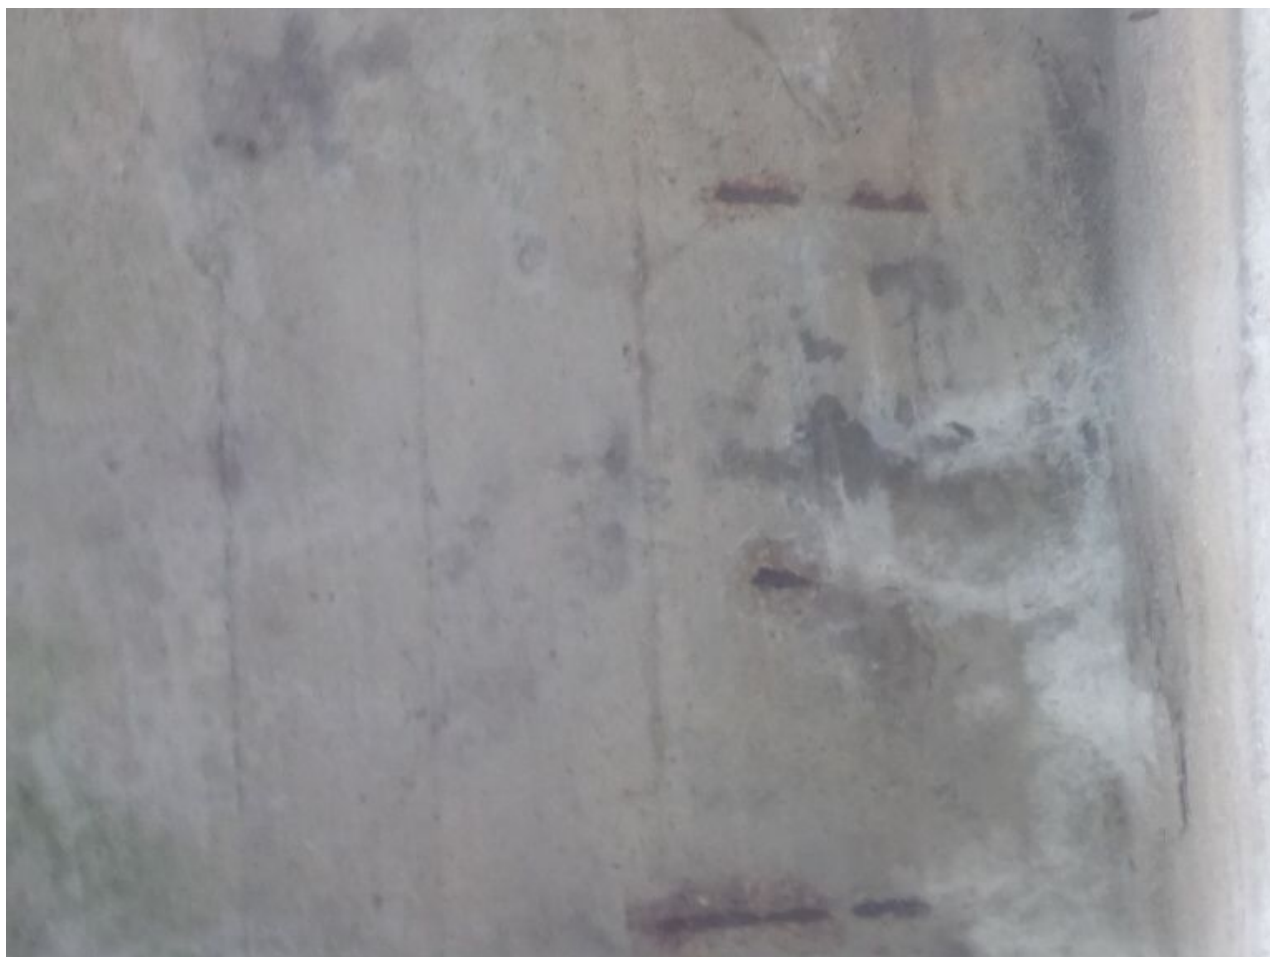
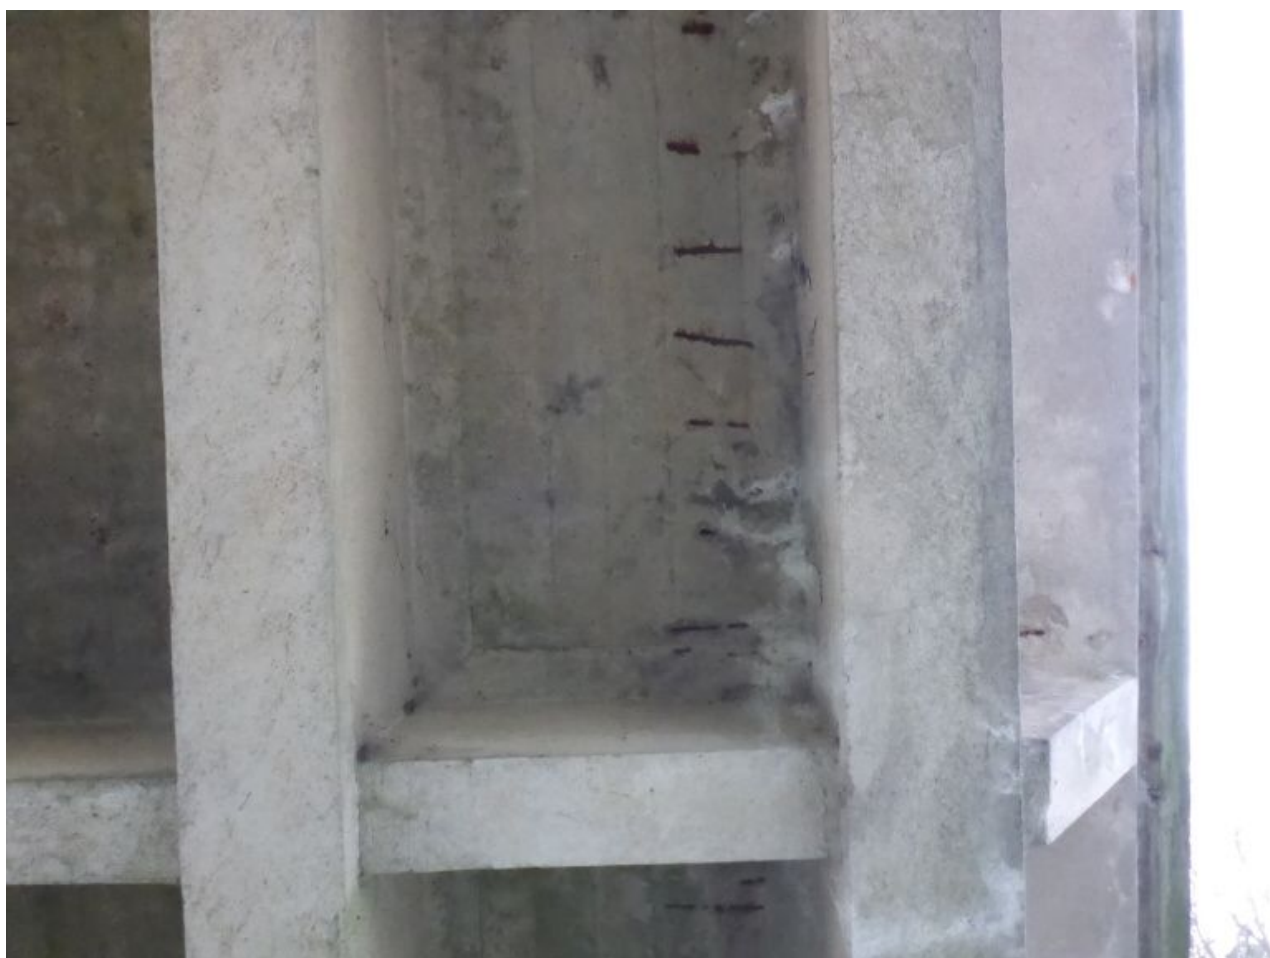
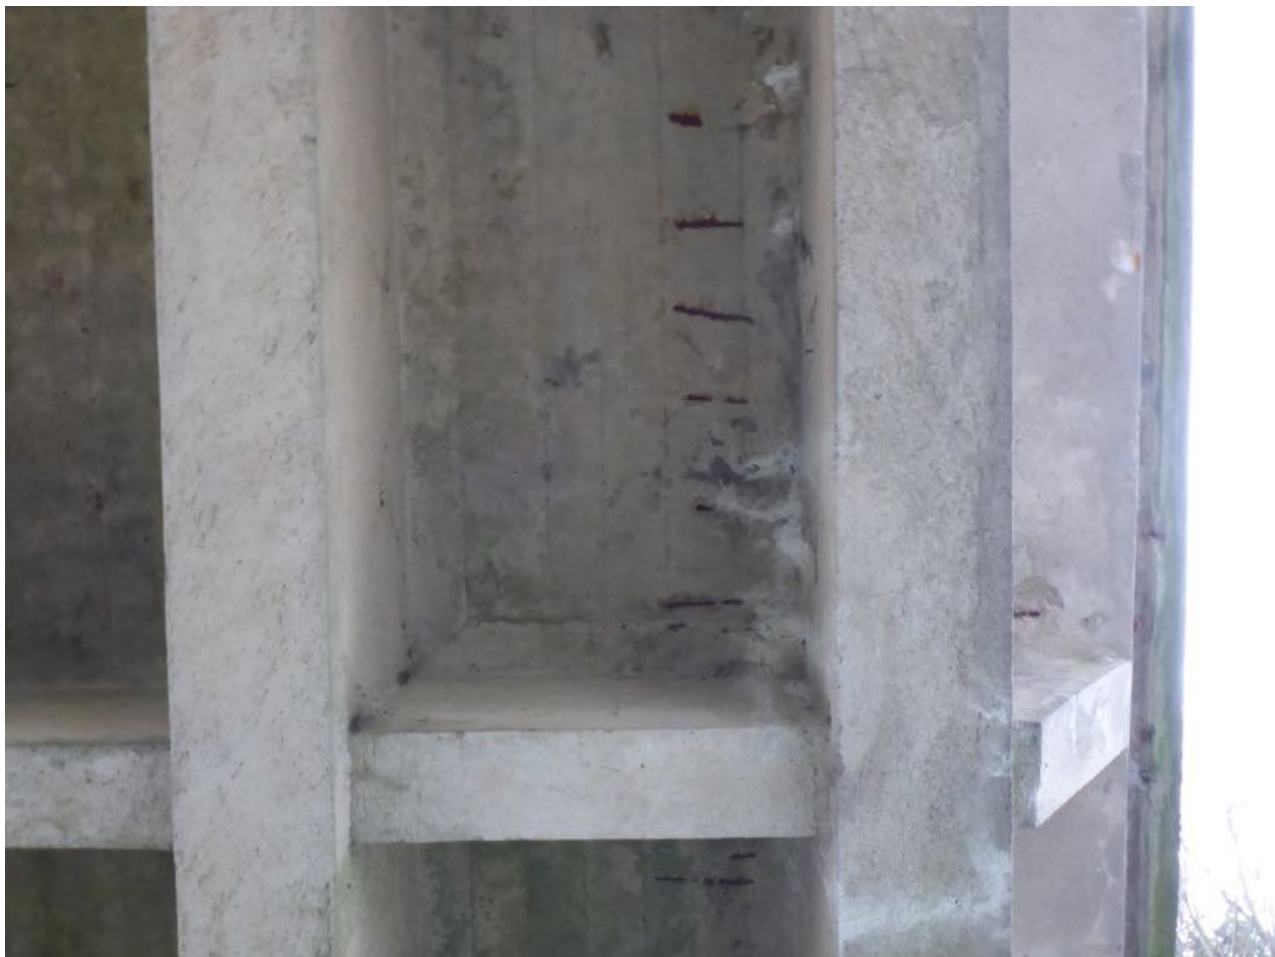
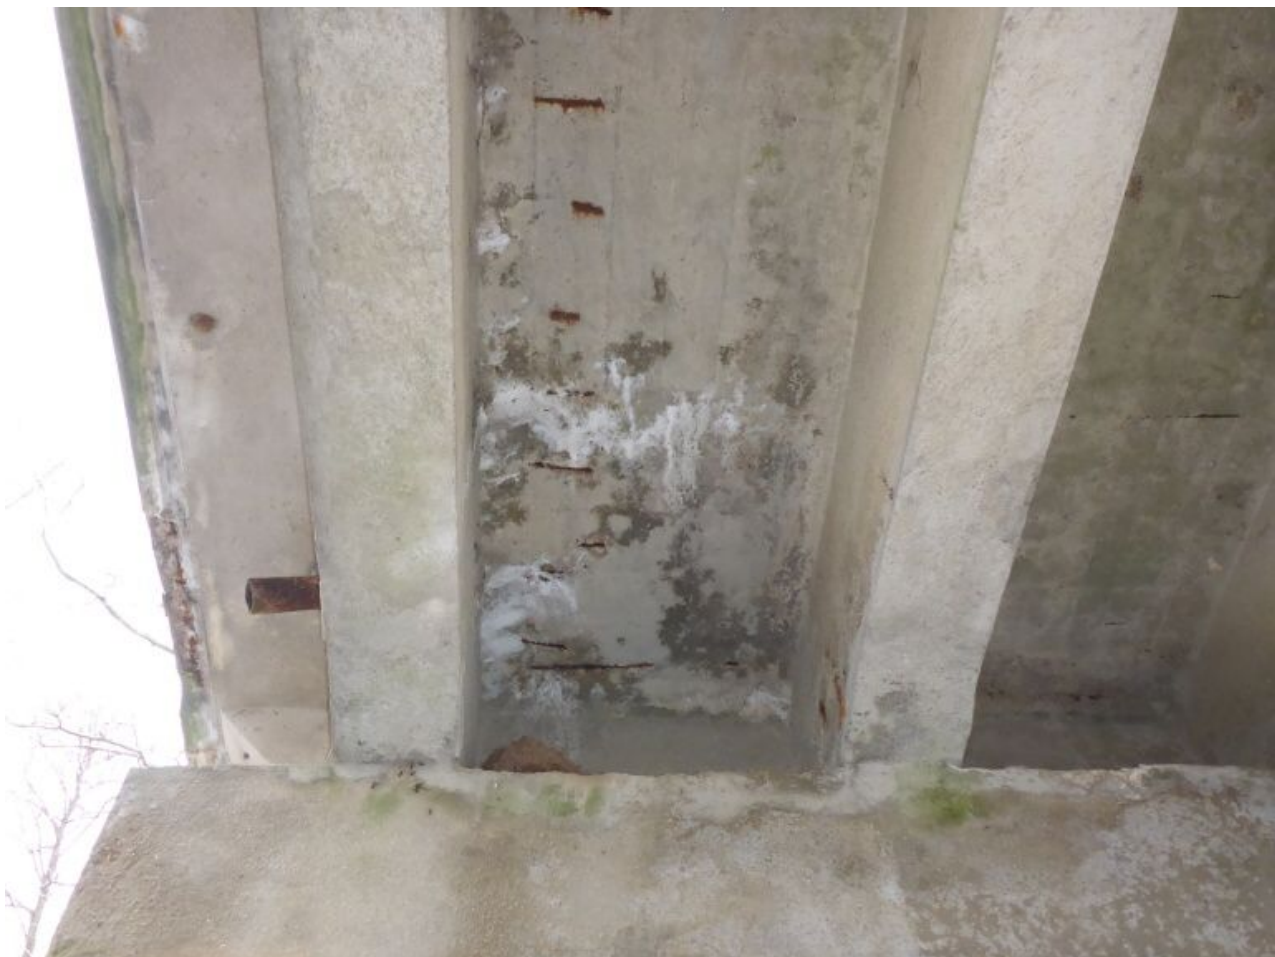
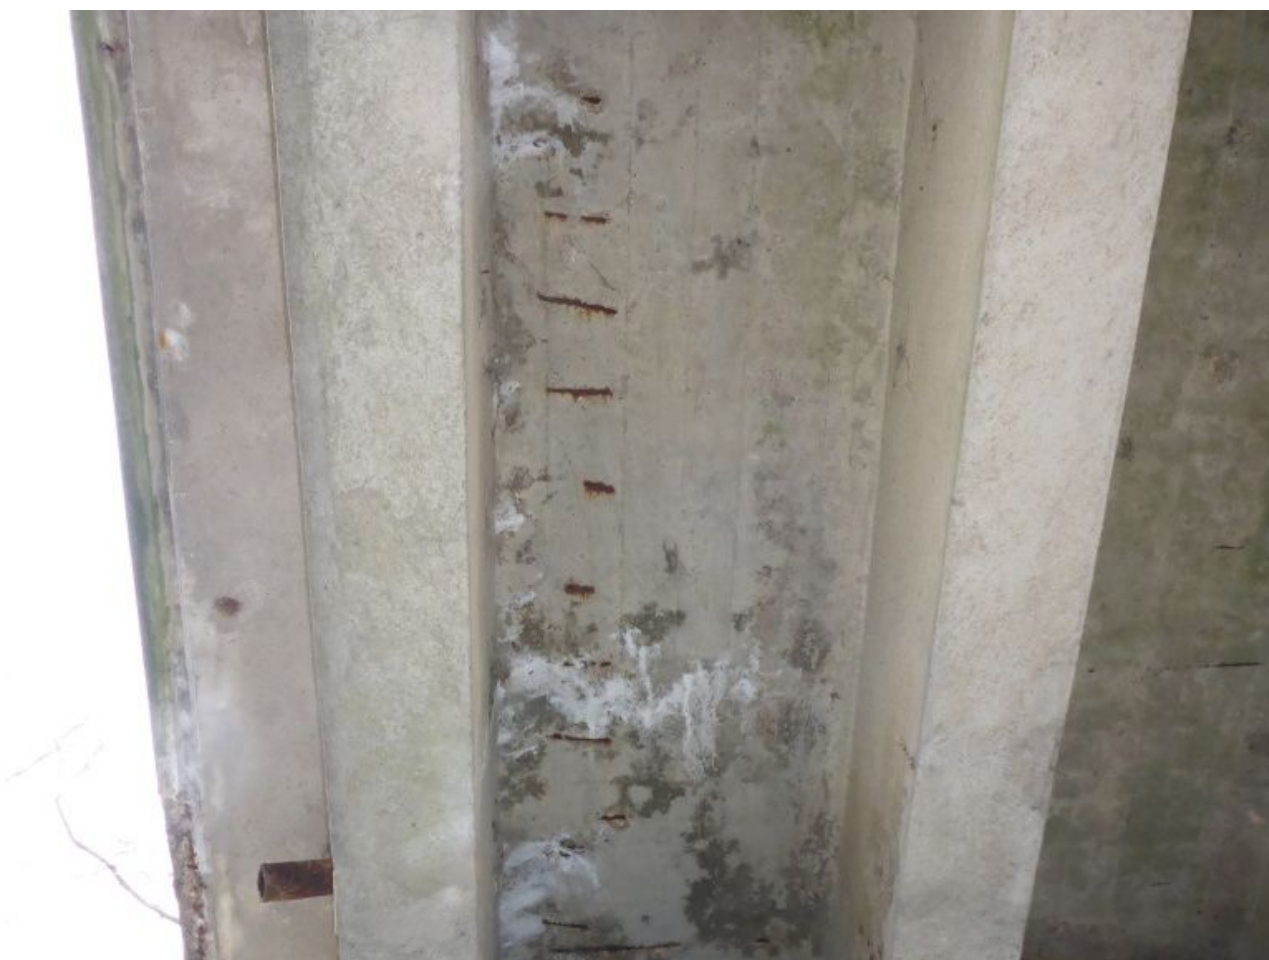
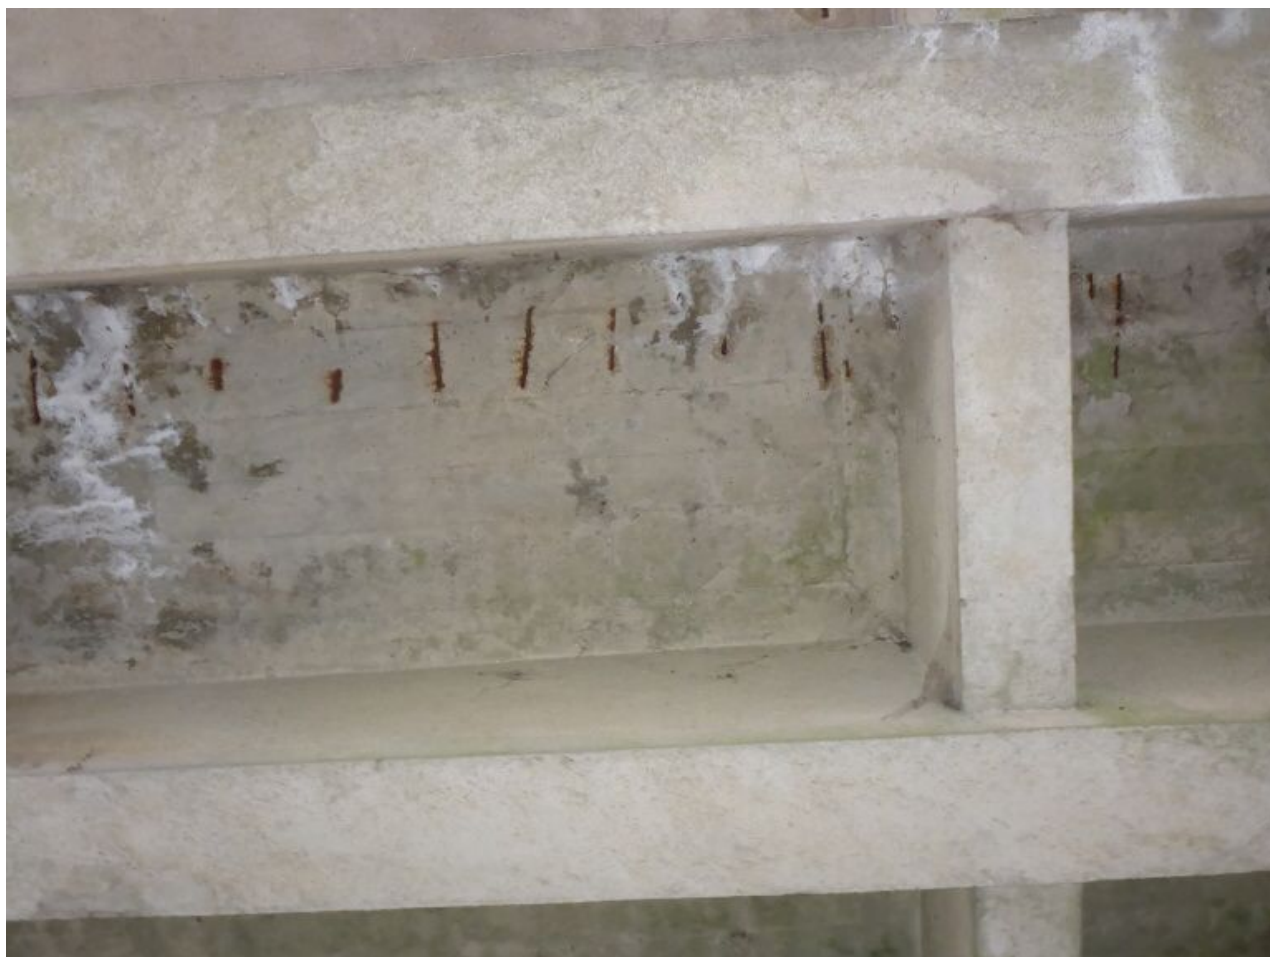
Na nosné konstrukci jsou patrné průsaky vody, ke kterým dochází jak pórovým systémem betonu, tak mikrotrhlinami, jejichž původ je s vysokou pravděpodobností v objemových změnách z doby výroby konstrukce. Na spodním líci konstrukce desky je patrná koroze výztuže. Dochází k ní pouze lokálně a pouze na spodním líci desky nosné konstrukce a spodním líci konstrukce římsy. Některé průsaky jsou aktivní, konstrukce je na povrchu mokrá. Současně dochází k tvorbě uhličitánových výluhů a na povrchu konstrukce jsou lokálně zachyceny také zelené řasy.

Železobetonové konstrukce doporučuji lokálně vyspravit, ošetřit výztuž, doplnit krycí vrstvu betonu v místě vzniklých poruch. Dále doporučuji konstrukci ploště převrstvit tenkovrstvou cementovou stěrkou a opatřit migrujícími inhibitory koroze. Tím dojde k realkalizaci povrchových vrstev konstrukce a vytvoření ochranné vrstvy okolo výztuže. Finalizaci konstrukce provést ochranným antikarbonatačním nátěrem. Po takto provedených úpravách bude konstrukce korozně ochráněna a bude prodloužena její životnost na 10 – 15 let. Popsanými úpravami nedojde

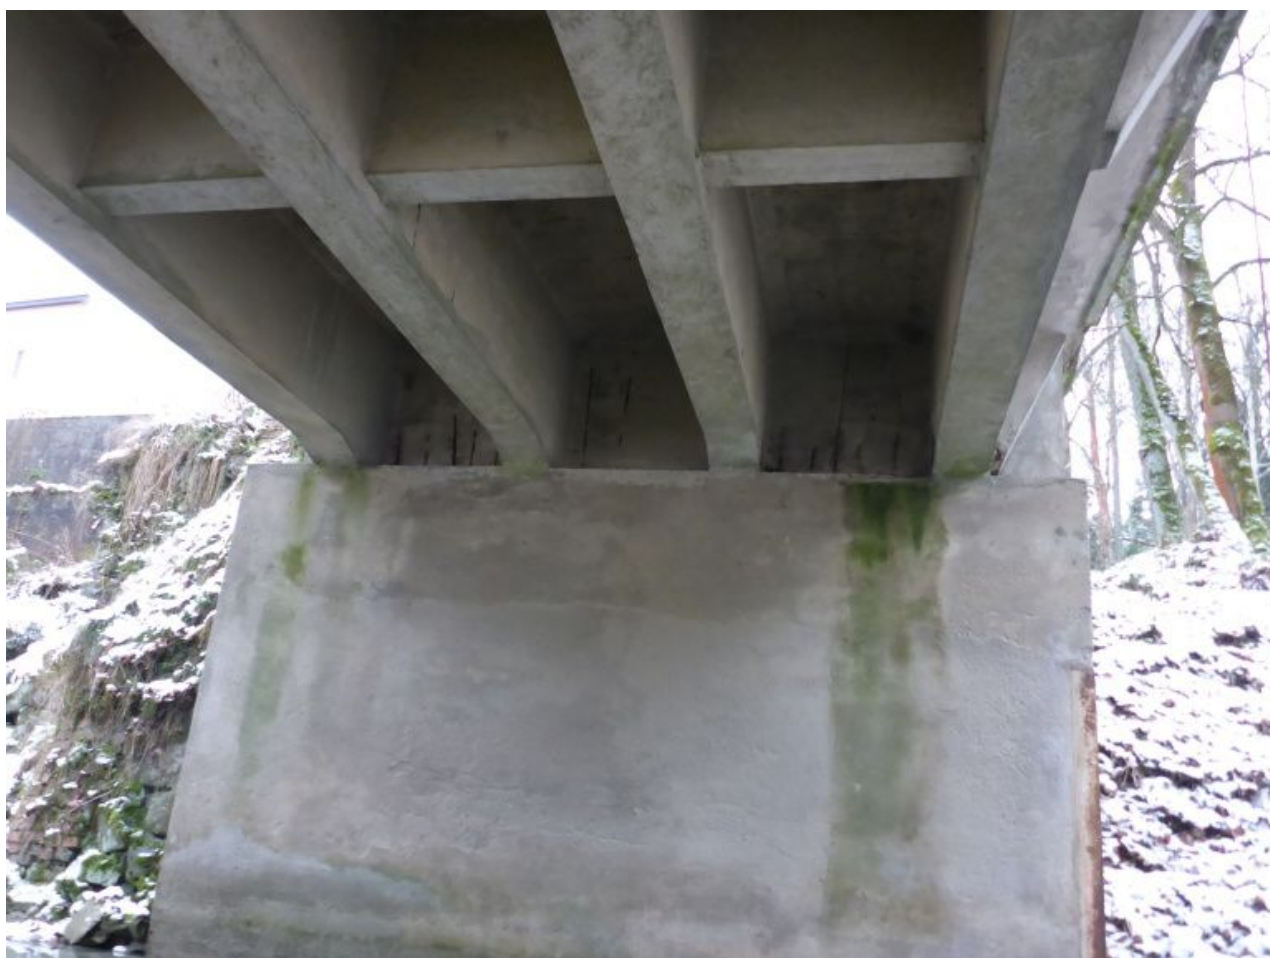
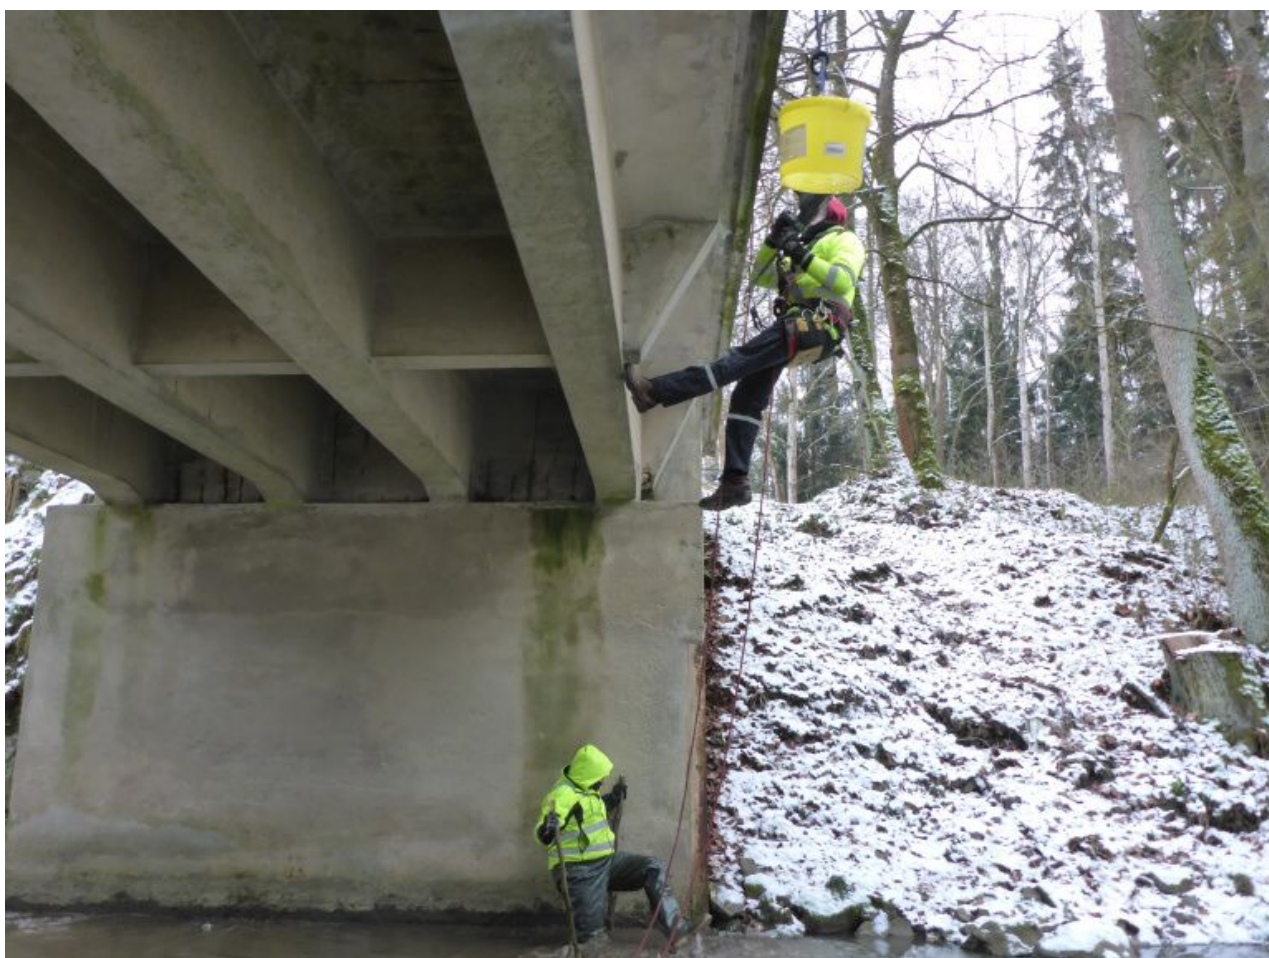
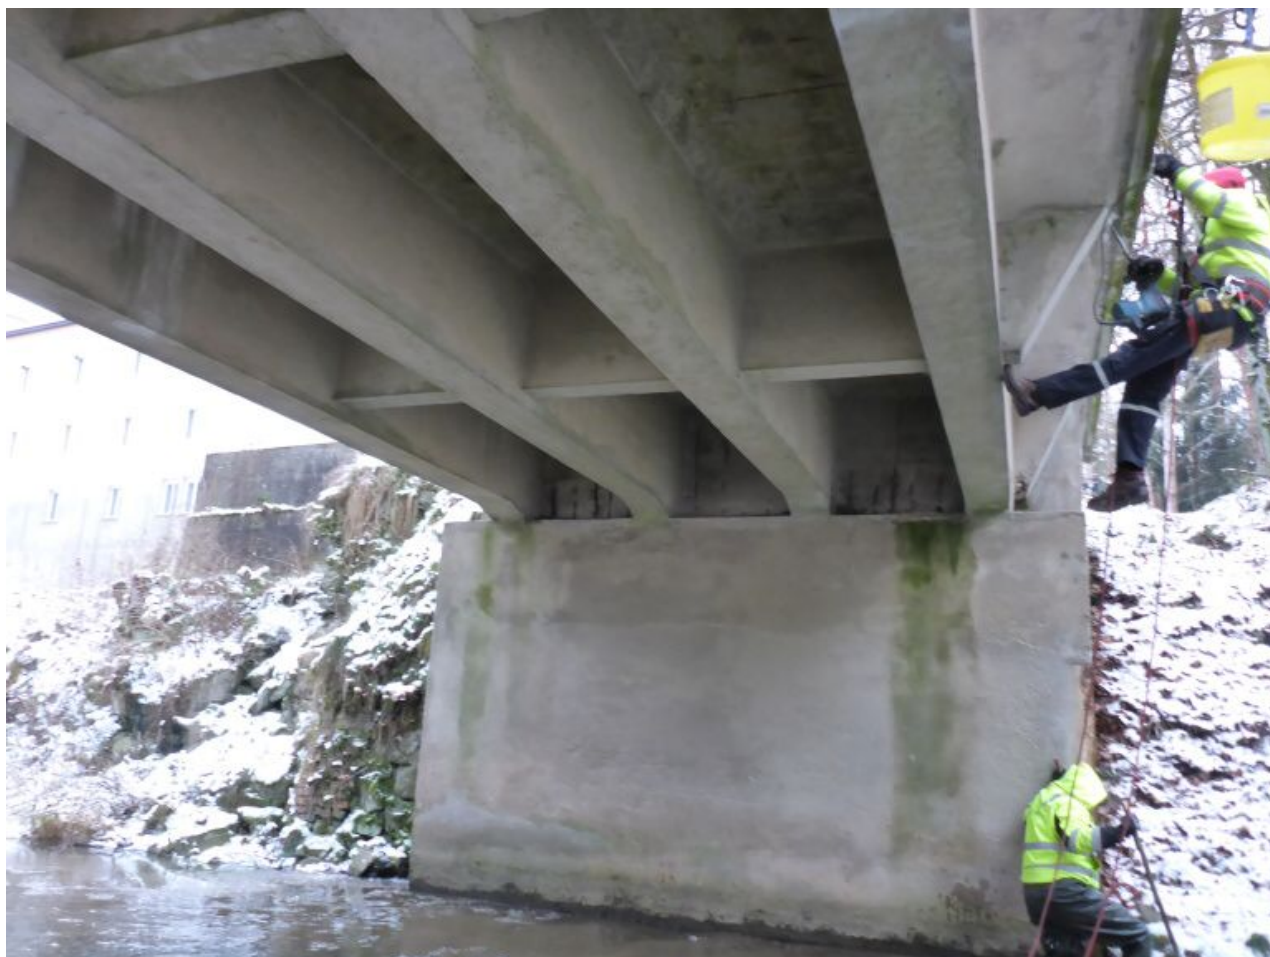
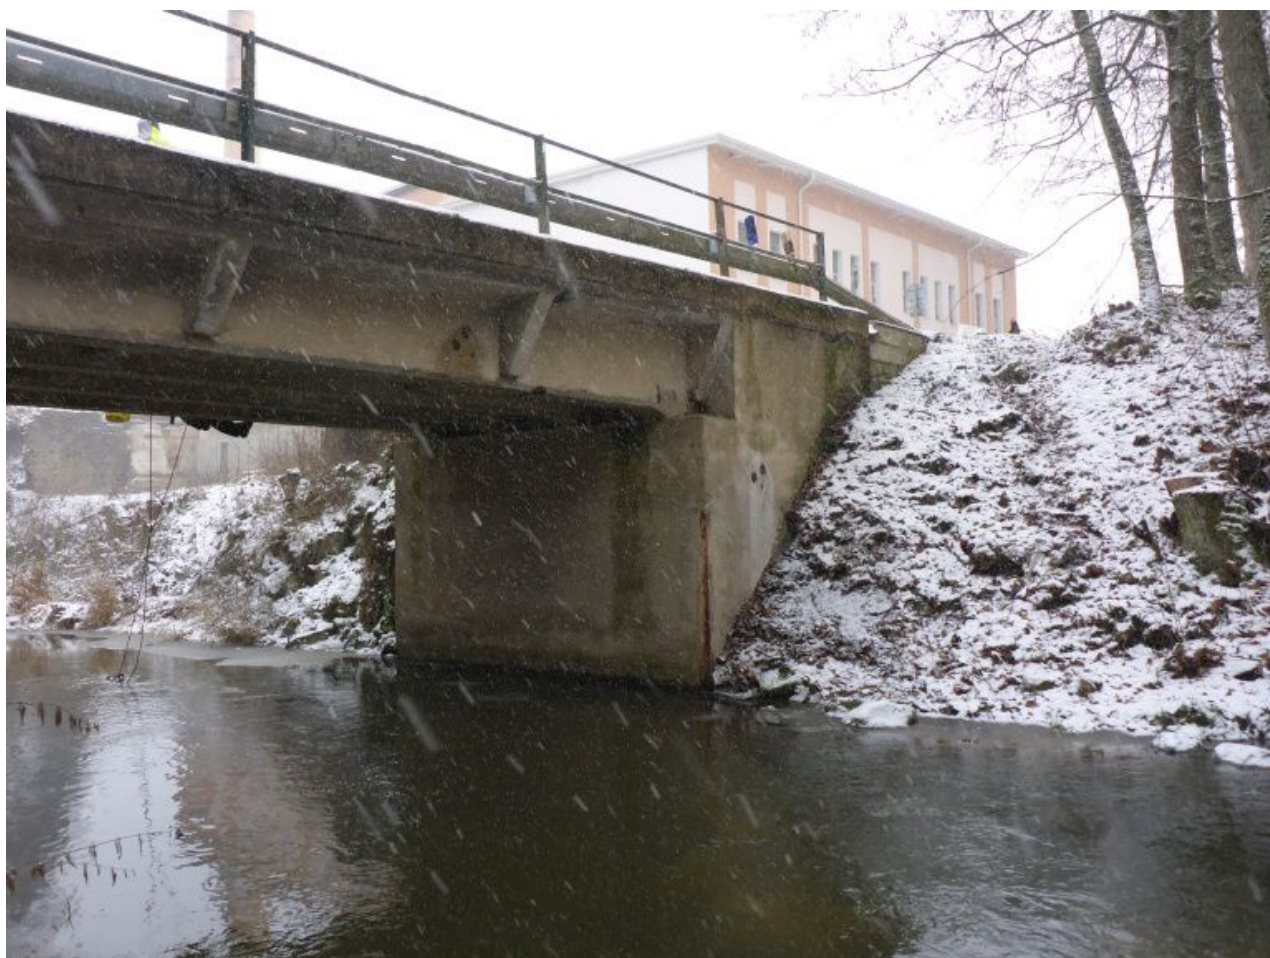
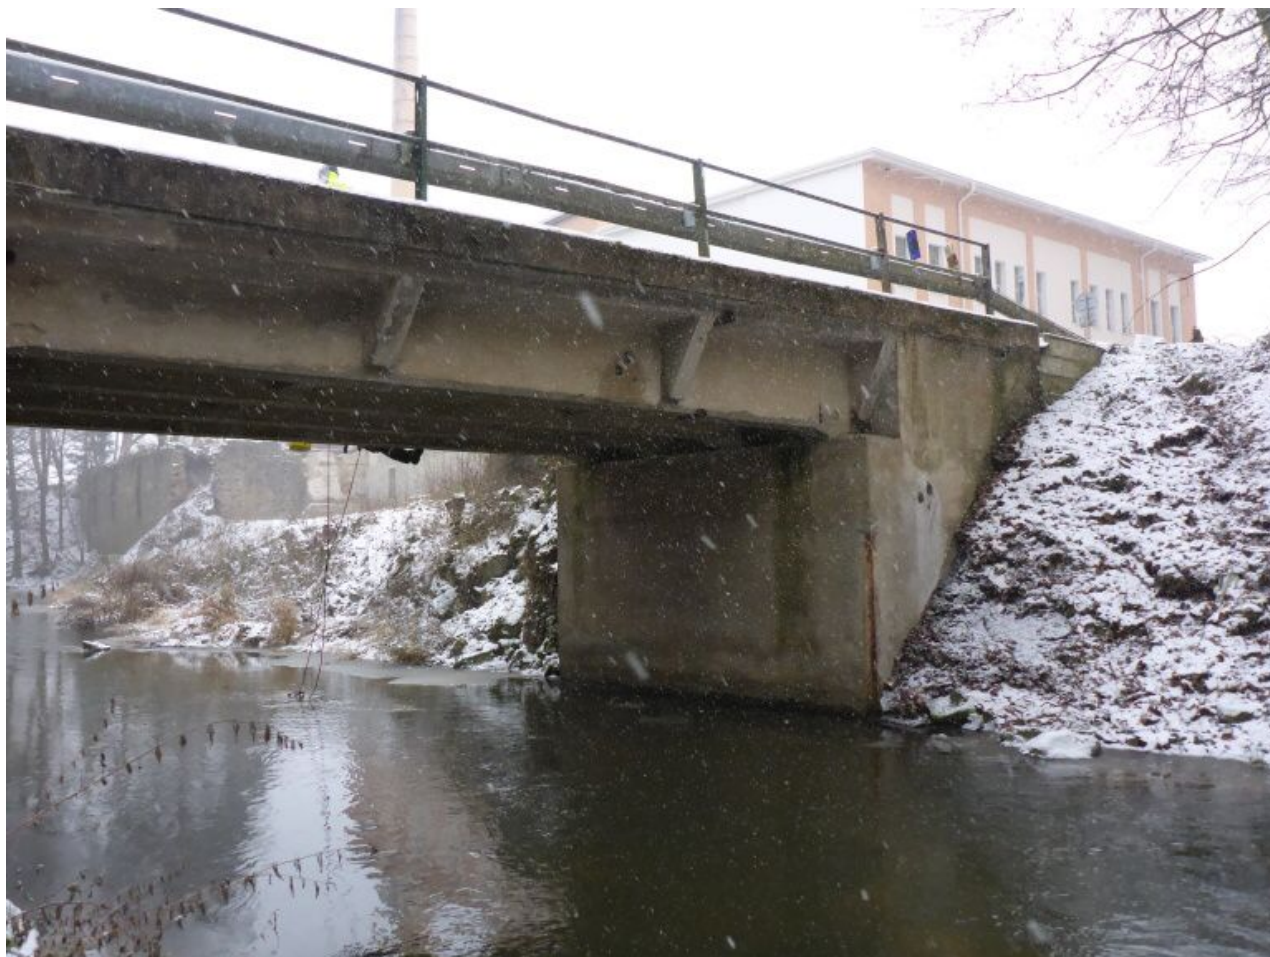
Konstrukce spodní stavby nejsou závažněji poškozeny. Konstrukce opěr i úložného prahu, a to včetně křídel rovnoběžných s osou komunikace jsou zatíženy působením vody. Působení je dlouhodobé, protože na konstrukci je v místě zatékání uchycena zelená řasa. Povrch opěr je poškozen degradací omítky, a to odhalením jemného kameniva do hloubky cca 3 mm a současně trhlinami, které jsou patrné na povrchu konstrukce. V místě kolísání hladiny je patrná větší degradace omítky.

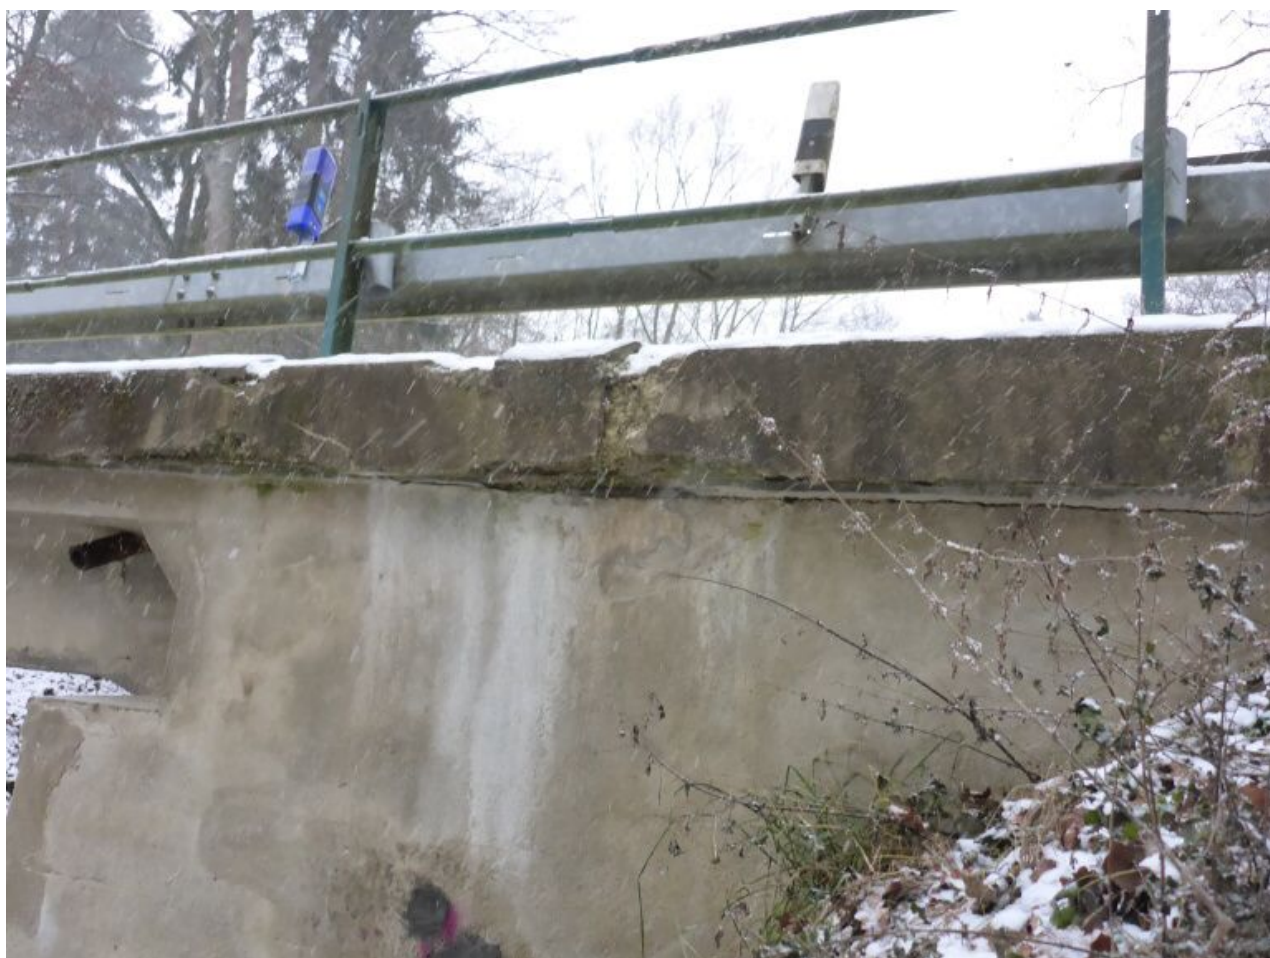
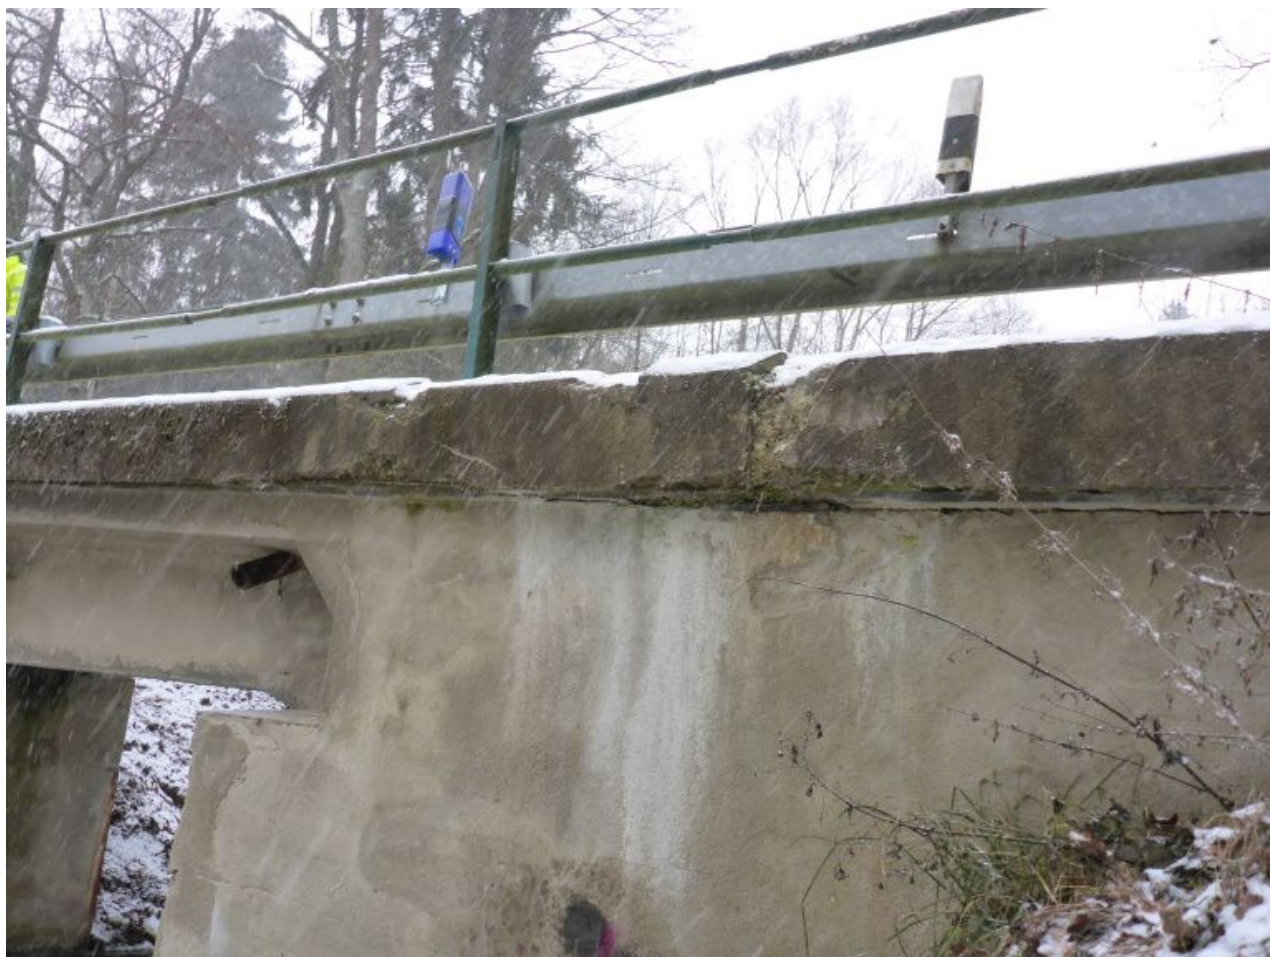
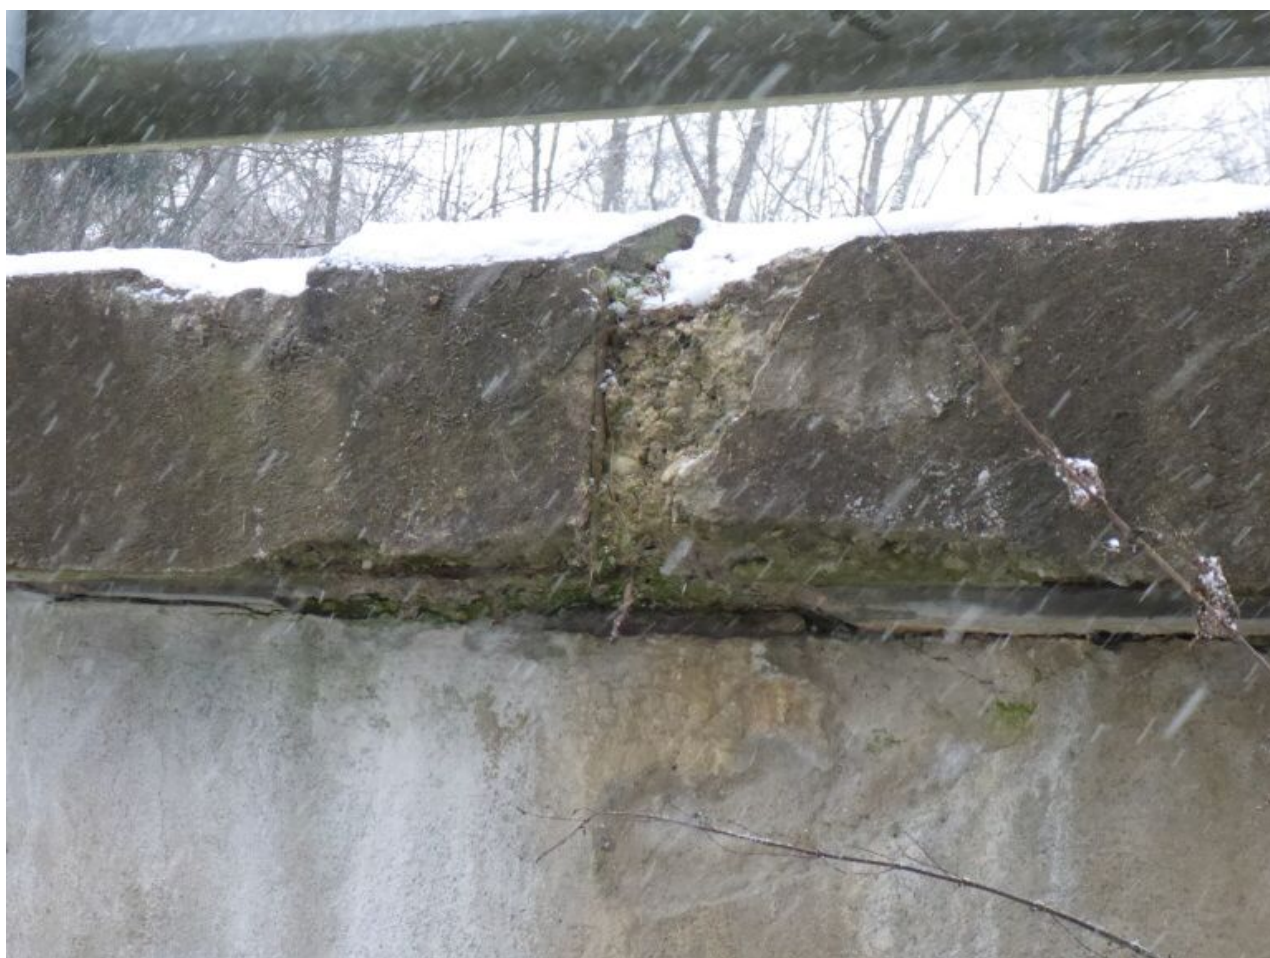
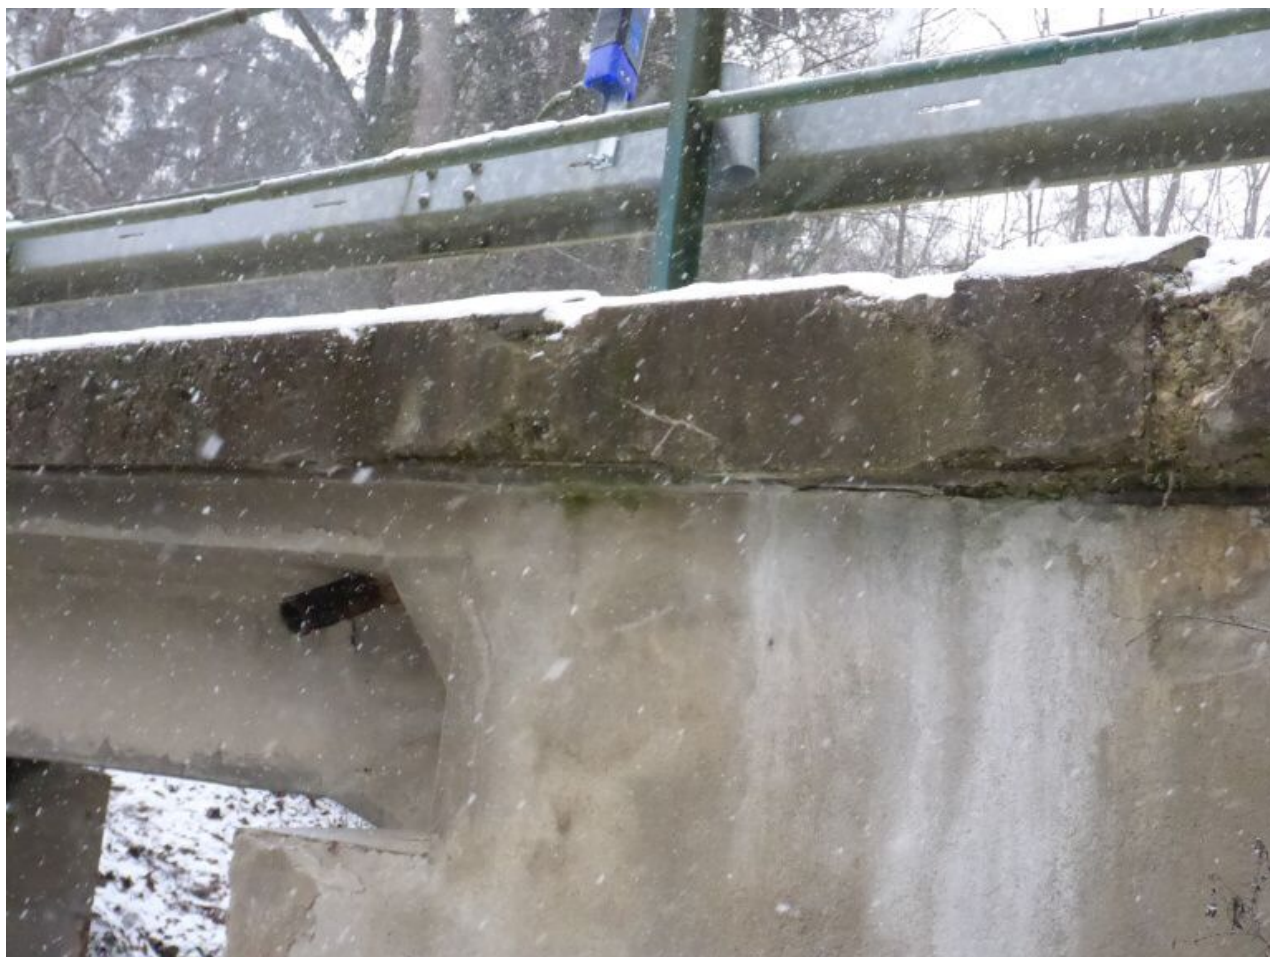
Zatékání je patrné také pod konstrukcí římsy a je spojeno s tvorbou uhličitánových výluhů a povrchovou degradací omítky.
