**MODERNIZACE MOSTŮ
V KARLOVARSKÉM KRAJI (10)
MODERNIZACE MOSTU EV. Č. 214 7 - 1
STARÝ HROZŇATOV**

STAVEBNĚ TECHNICKÝ PRŮZKUM

Stavebně technický průzkum mostu evid. č. 2147 – 1 ve Starém Hrozňatově

V Praze 12/2022

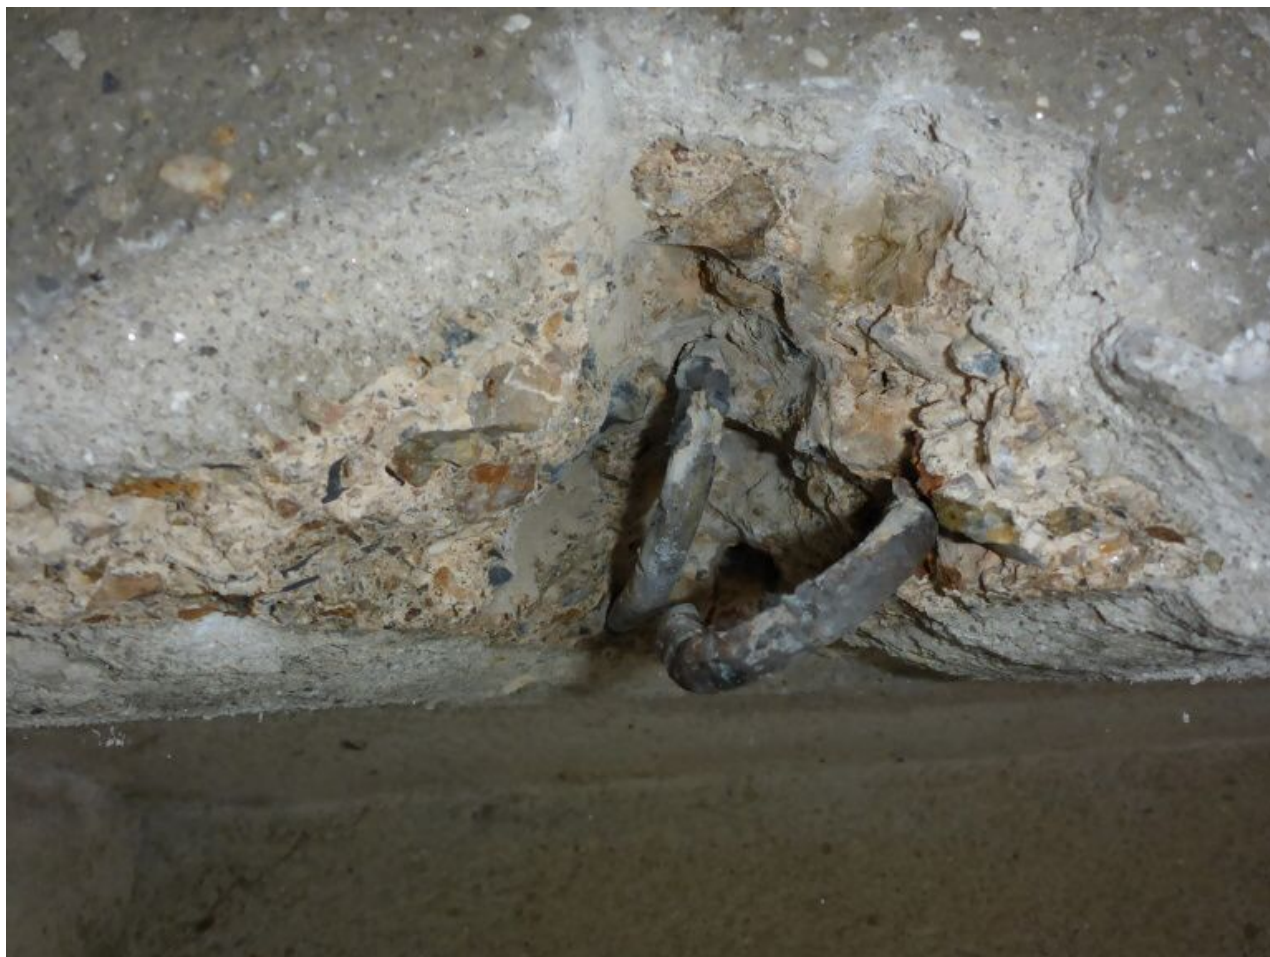
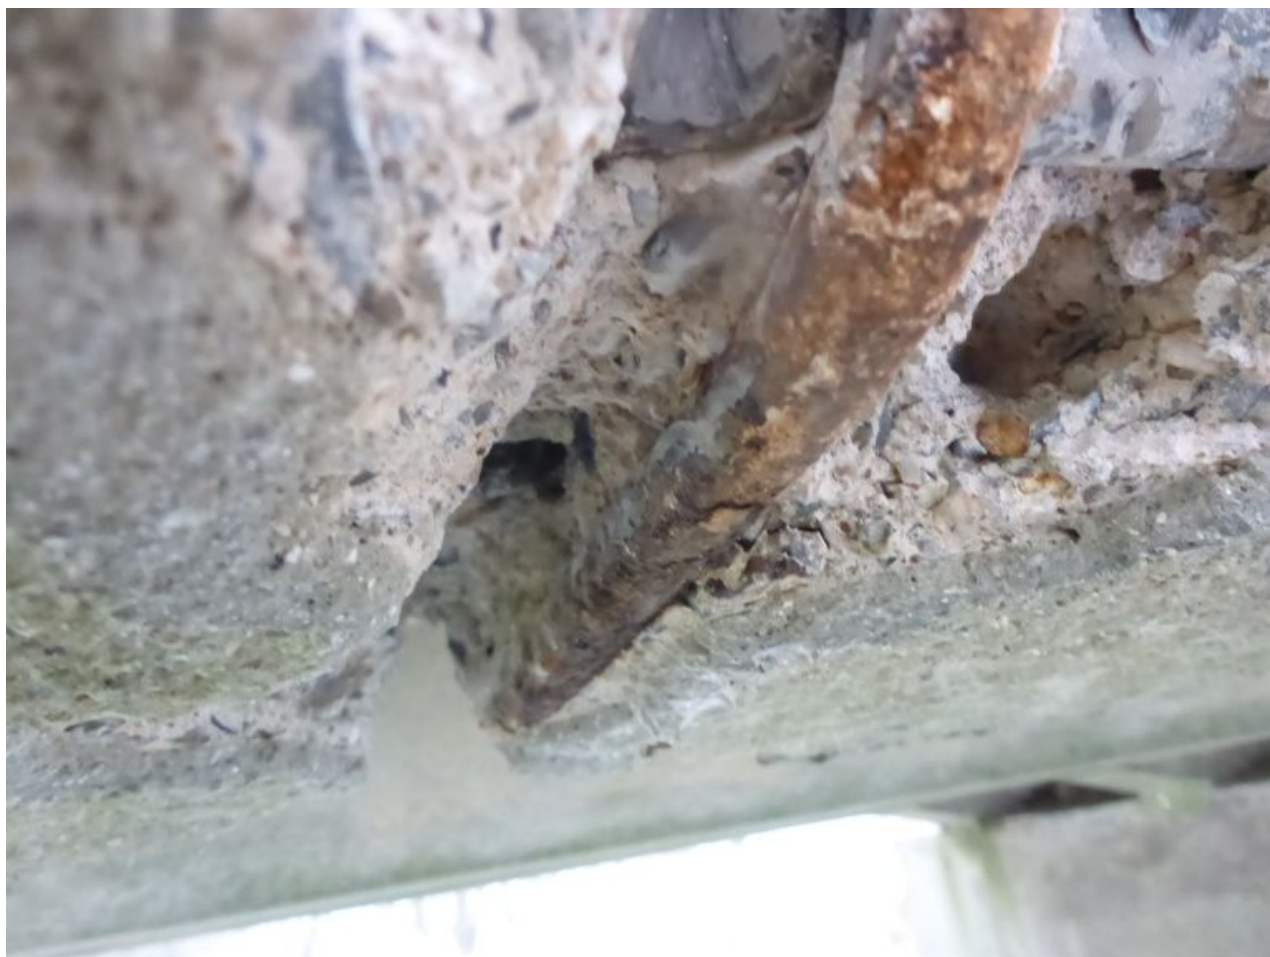
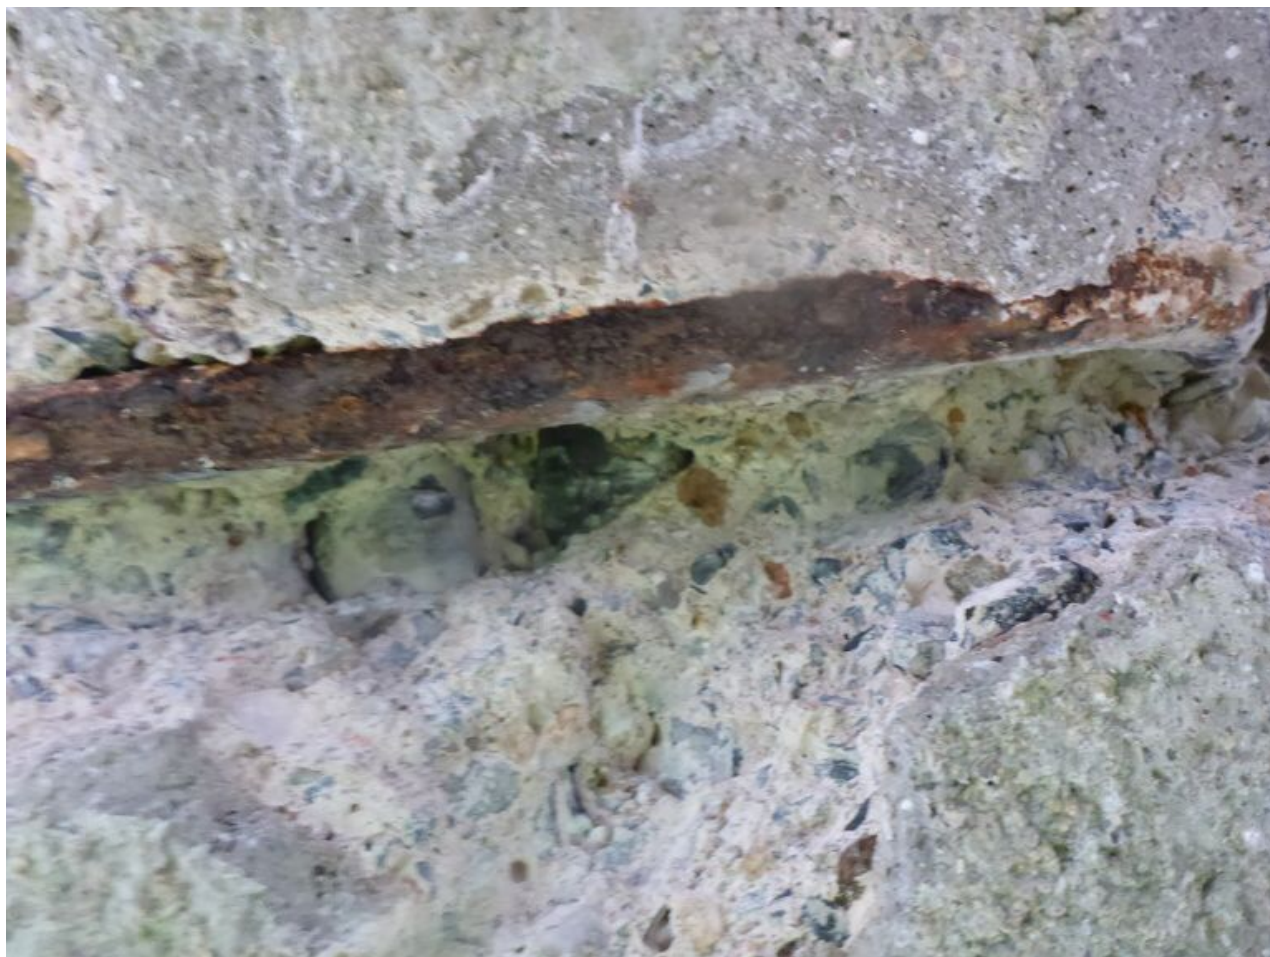
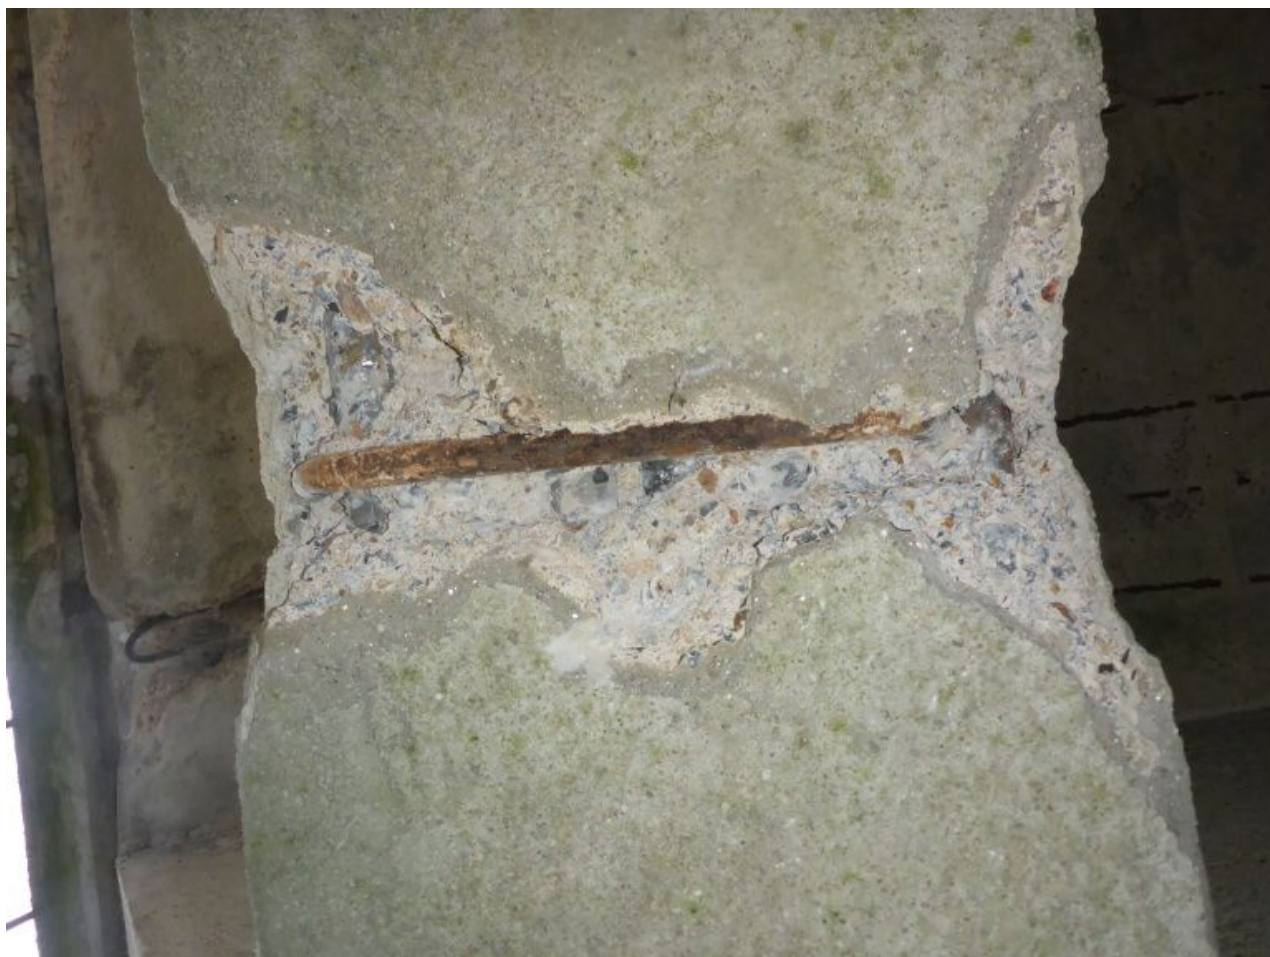
Do nosné konstrukce byly provedeny sondy tak, aby bylo možné stanovit míru a druh vyztužení konstrukce. Byla odhalena hladká výztuž. Jedná se o hladkou výztuž s pravděpodobnou mezí kluzu na úrovni 210 MPa, max. 230 MPa. Ohybová výztuž trámových prvků měla průměr 24 mm, třmínky 4 mm. Ohybová výztuž desky má průměr 8 mm. Poloha a množství nalezené výztuže je patrné z přiloženého schéma.

V provedených sondách byl zjištěn stupeň vyztužení, který je zaznamenán v přiloženém schéma. V místech, kde je odpadlá krycí vrstva betonu nad výztuží je patrný větší úbytek z povrchu výztužných prutů u smykové výztuže jsou to 3 – 4 mm. Odhalená výztuž byla hladká.
