Ing. Zdeněk Vávra

autorizovaný inženýr pro
zkoušení a diagnostiku staveb

Stavebně technický průzkum mostu evid. č. 2093 – 3 přes řeku Teplou u obce Kfely

V Praze 12/2022

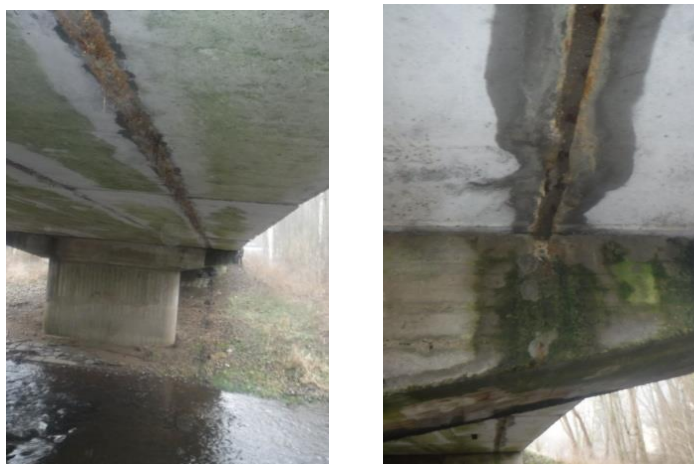
Nosníky nosné konstrukce jsou poškozeny, stejně jako konstrukce spodní stavby, zejména v důsledku působení vody. Do konstrukce se dostává voda z povrchu vozovky a na spodním líci konstrukce se zatékání projevuje zejména průsaky vody mezi nosníky. V poli 1 se jedná zejména o první a druhé krajní nosníky. V poli 2 se jedná prakticky o veškeré mezery (zálivky) mezi jednotlivými nosníky. **Zatékání je však nejmasivnější v místech podpovrchových mostních závěrů.** Dochází k němu nad krajními opěrami i vnitřní podpěrou. Tím dochází k ohrožení kotevní oblasti nosníků a jejich předpínací výztuže. Nejpoškozenější jsou krajní nosníky a zálivka mezi krajními a druhými nosníky. Zálivka je místy zcela zdegradována. Dutiny nosníků jsou odvodněny, ale je zřejmé, že do dutin vniká voda. Obvyklé zatékání, pod římsy mostu na boky krajních nosníků, je zde minimální. K zatékání do nosné konstrukce dochází zejména poruchami ve vozovce, neprovedenými detaily izolací v opravách chodníků, resp. ve styku mezi vozovkou a obrubami, ale také dilatacími v místech říms, chodníků a vozovky.

Obr. 6 a 7 Zatékání mezi 1. a 2. krajní nosník

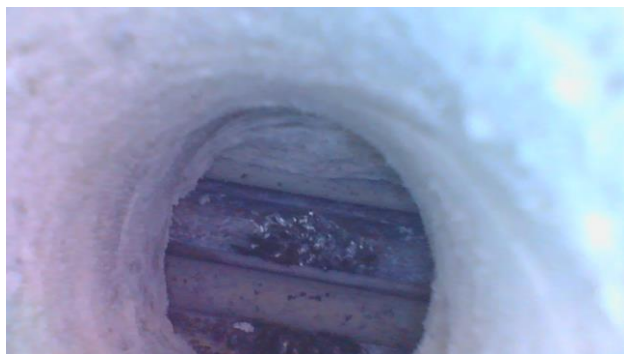
V provedených sondách (12 ks) byly zjištěny následující skutečnosti. Předpínací výztuž je bez patrné koroze. Kabelové kanálky nemají chráničky. V místech, kde byla přítomna zálivka, byla zjištěna její dostatečná alkalita. Bohužel **ve 4 případech bylo zjištěno, že zálivka není v sondě přítomna, nebo není v bezprostředním styku s předpínací výztuží.** Taková skutečnost může vytvářet velmi rizikové prostředí z hlediska elektrochemické koroze výztuže. Absence zálivky vytváří zejména riziko bodové koroze výztuže. U předpjatých konstrukcí to významným způsobem ovlivňuje spolehlivost konstrukce.

Obr. 8 Sonda do kabelového kanálku
– viditelná dutina

Při odstranění stávajícího vozovkového souvrství je vhodné zkontrolovat kotevní oblasti nosníků nad všemi podporami. Na stávající nosné konstrukci je potřeba obnovit pasivaci předpínací výztuže, a to zejména v kotevních oblastech. V úvahu přichází také **aplikace migrujících inhibitorů koroze**, které jsou schopny chránit problematické partie. Je možné oba kroky spojit pomocí prefabrikovaných materiálů, které přímo obsahují migrující inhibitory koroze, nebo pomocí přísad použitých do betonu rovněž s inhibitory koroze. **Tyto postupy však budou vyžadovat s největší pravděpodobností vybourání závěrných zídek a případně zmonolitňujících příčníků nad opěrami.** Konstrukce spodní stavby nejsou závažně poškozeny. Konstrukce opěr by bylo možné opravit běžnými sanačními postupy. **Doporučuji tyto kroky provést do 2 let, protože nárůst poškození nebude postupovat lineárně a může mít skokový vývoj.** Životnost konstrukce se při trvalém zatékání se bude samozřejmě snižovat.

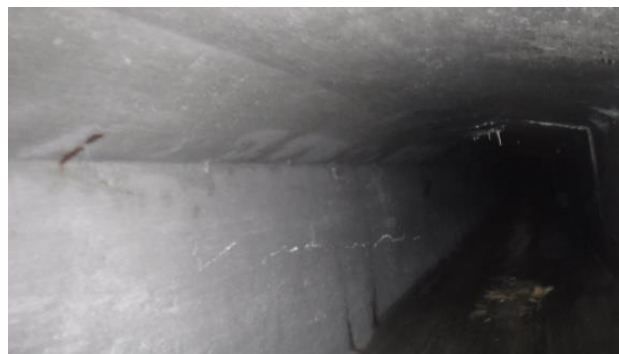
Obr. 9 Dutina nosníku
– viditelná přítomnost vody

V dutinách nosníků byla provedenými sondami odhalena přítomnost vody a tvorba uhlíčitánových výluhů. Současně bylo odhaleno, že některé odvodňovací otvory jsou na spodním líci nosníků zaneseny a neslouží svému účelu. Zmonolitnění čel nosníků není provedeno bez poruch. Dochází k vysypávání zeminy (zásypu) do vnitřního prostoru nosníku, lokálně jsou uvnitř patrné uhlíčitanové výluhy. Koroze výztuže je minimální.

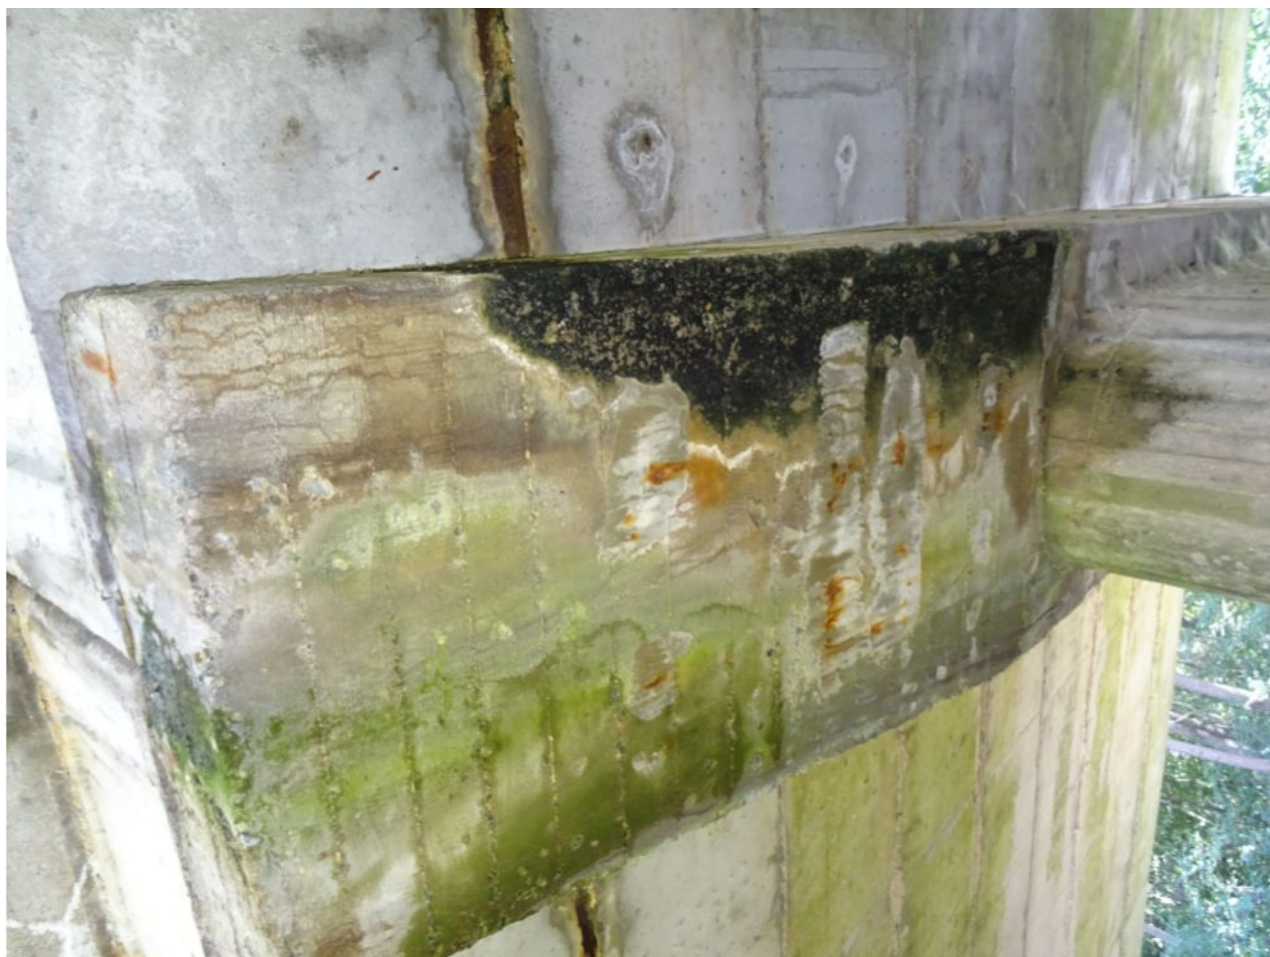
Významněji je zasaženo **stativo střední podpěry**, kde je patrná významnější degradace dosahující i 10 mm, koroze výztuže a také uchycení řasy.

U vzorku č. 4 (2093-3/4) odebraného **z konstrukce stativa střední podpěry**, byl stanoven obsah **chloridových iontů** na úrovni **232 mg / kg sušiny** vzorku. Při zvážení předpokládané třídy betonu dané konstrukce a zjištěné objemové hmotnosti lze stanovit obsah chloridů v konstrukci v hloubce uložení betonářské výztuže hodnotou **0,16 %** z hmotnosti cementu.

032 Stativo středního pilíře

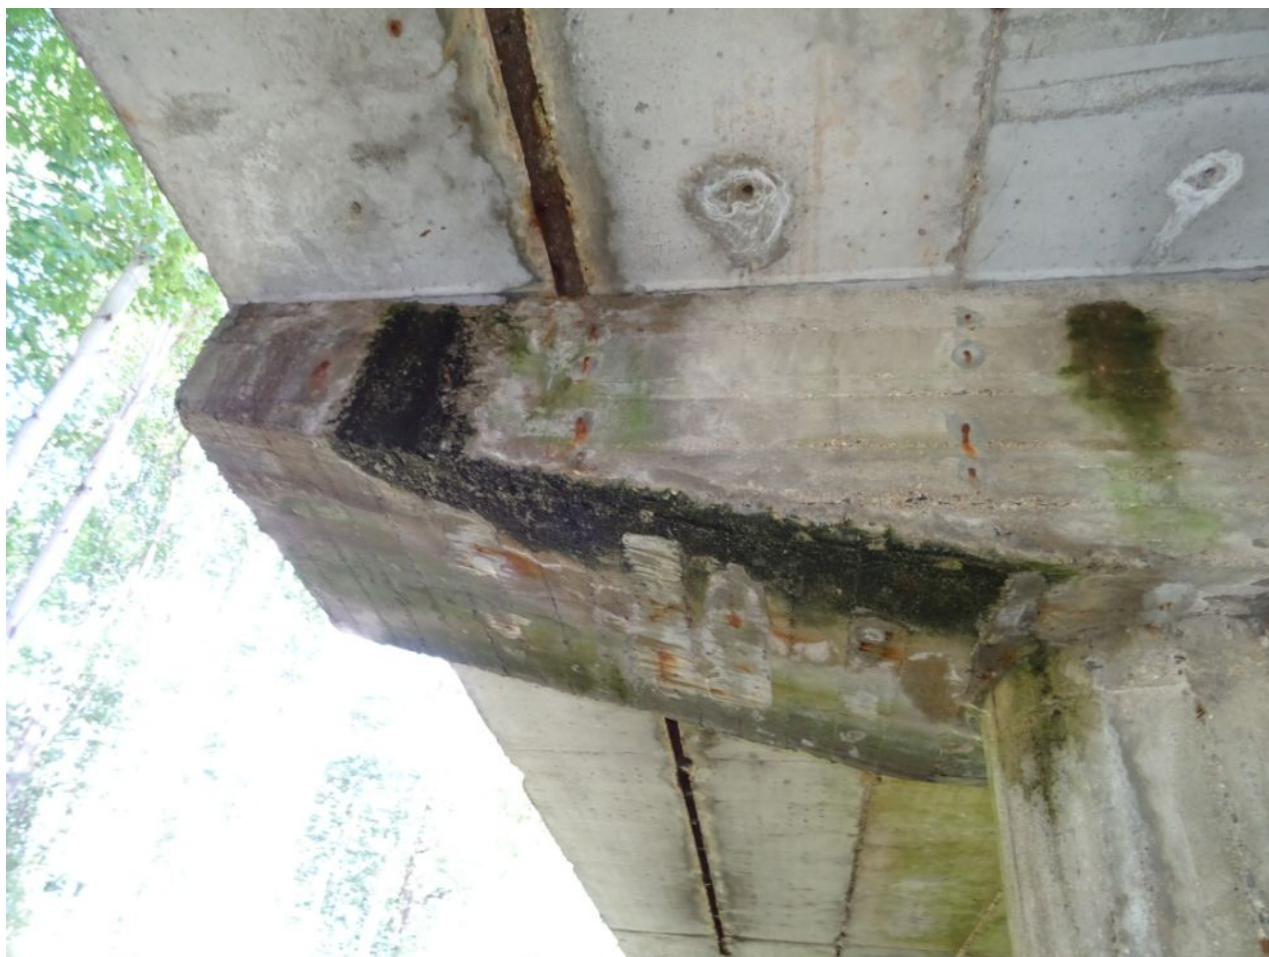
033 Stativo středního pilíře

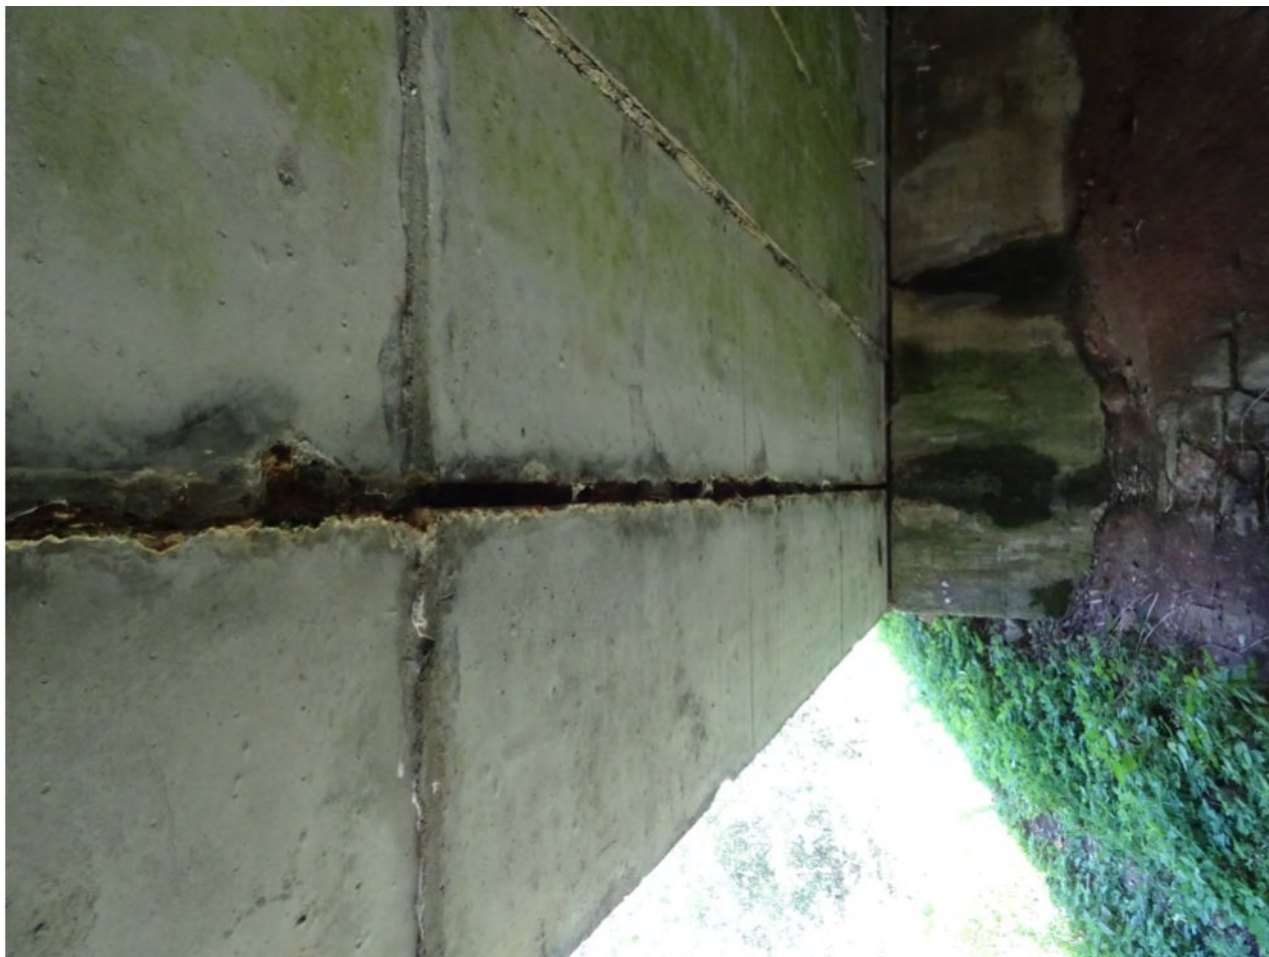
Zatékání na úložné prahy a na stativo střední podpěry ohrožuje kotevní oblast předpjatých nosníků a tím i životnost předpínací výztuže. Nad opěrami dochází i k oddělení betonu v místě kotev, oprav provedených v minulosti a ke korozi roznášecích desek.

Negativní skutečností je zatékání k čelům nosníků v místě kotevní oblasti. Jedná se o kritické místo z hlediska trvanlivosti i spolehlivosti předpínací výztuže a není možné jej účinným způsobem zkontrolovat.

045 Opěra 2 - uložení nosníků

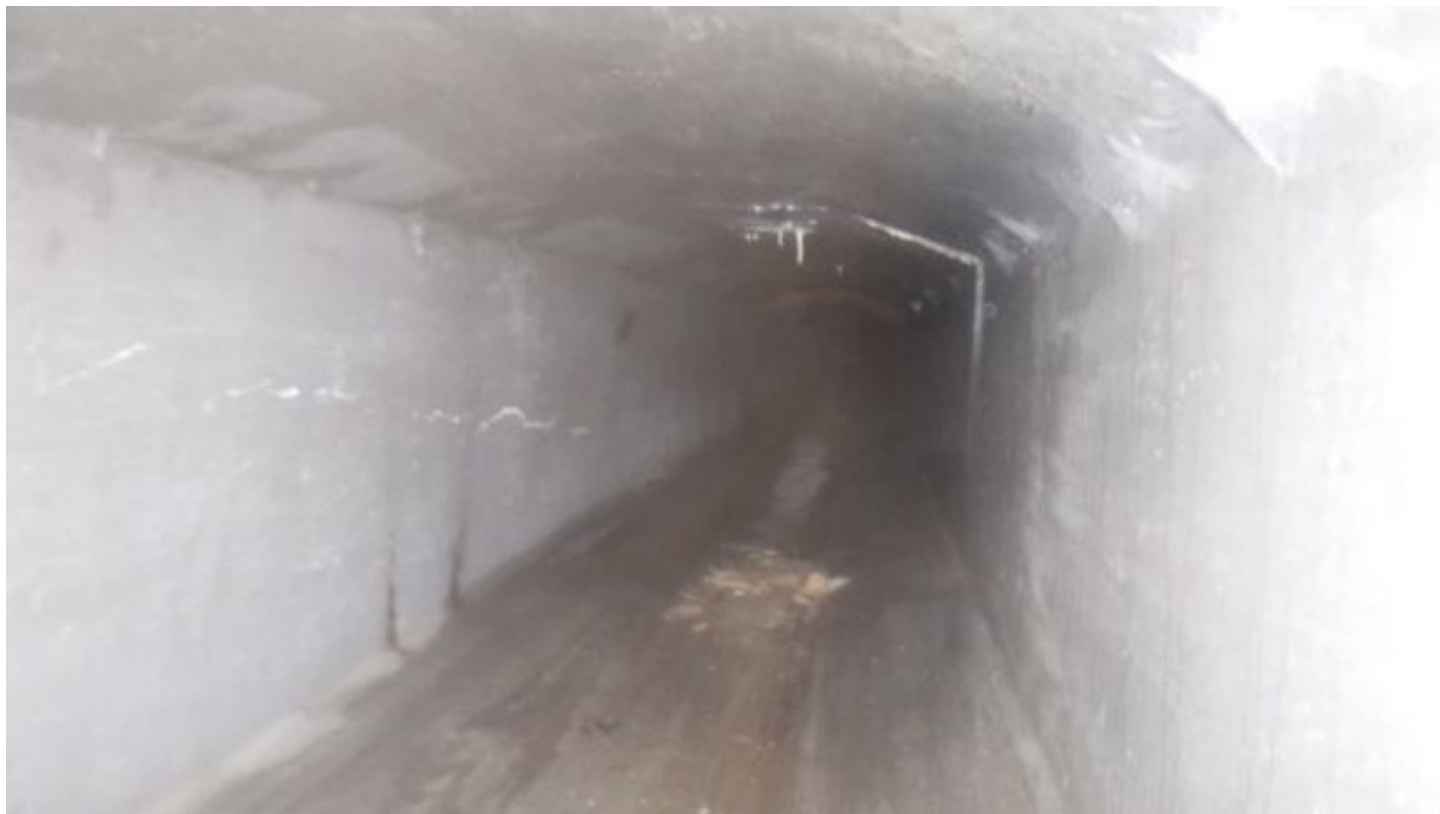
091 Pohled do dutiny nosné konstrukce

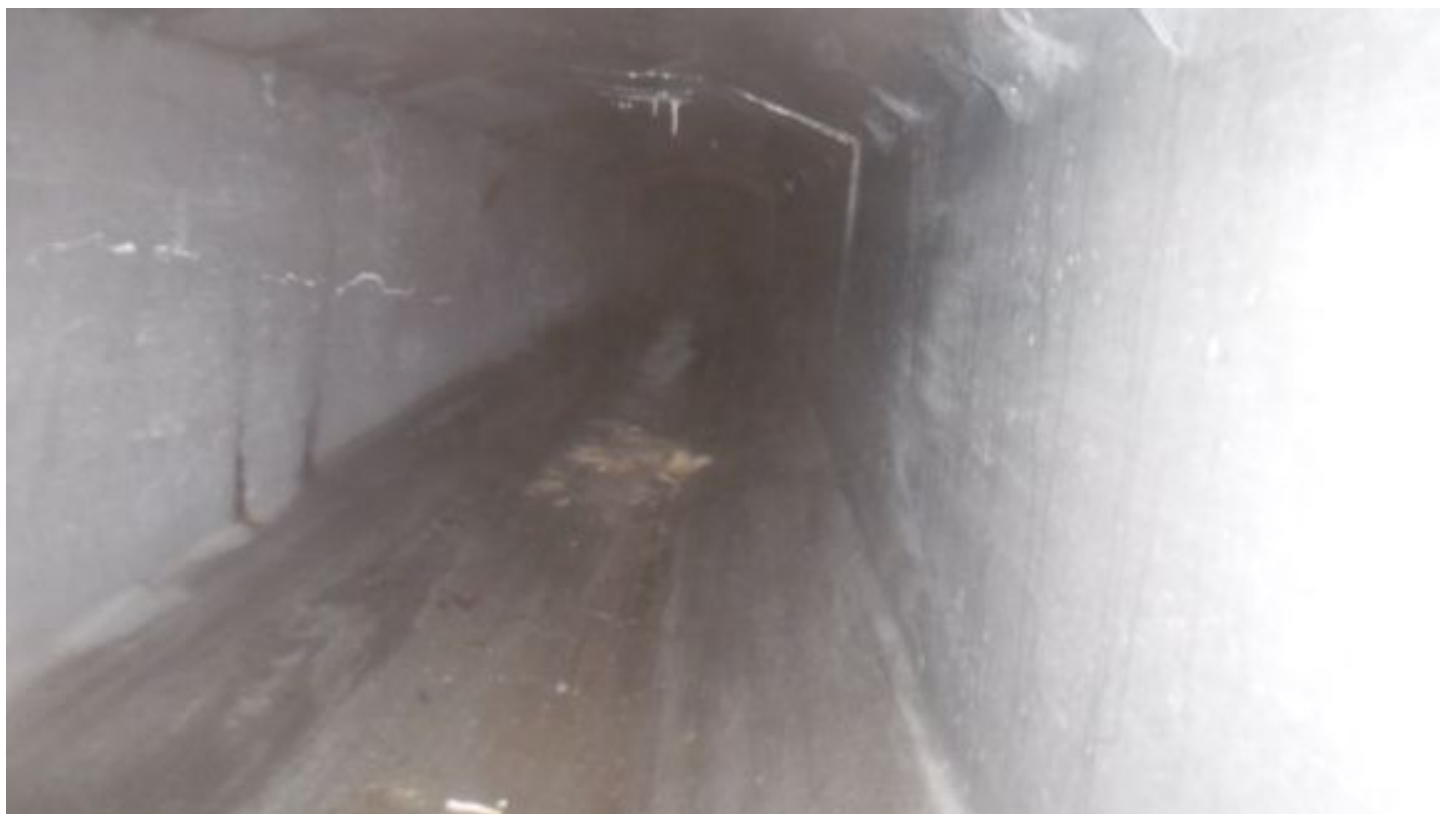
092 Pohled do dutiny nosné konstrukce

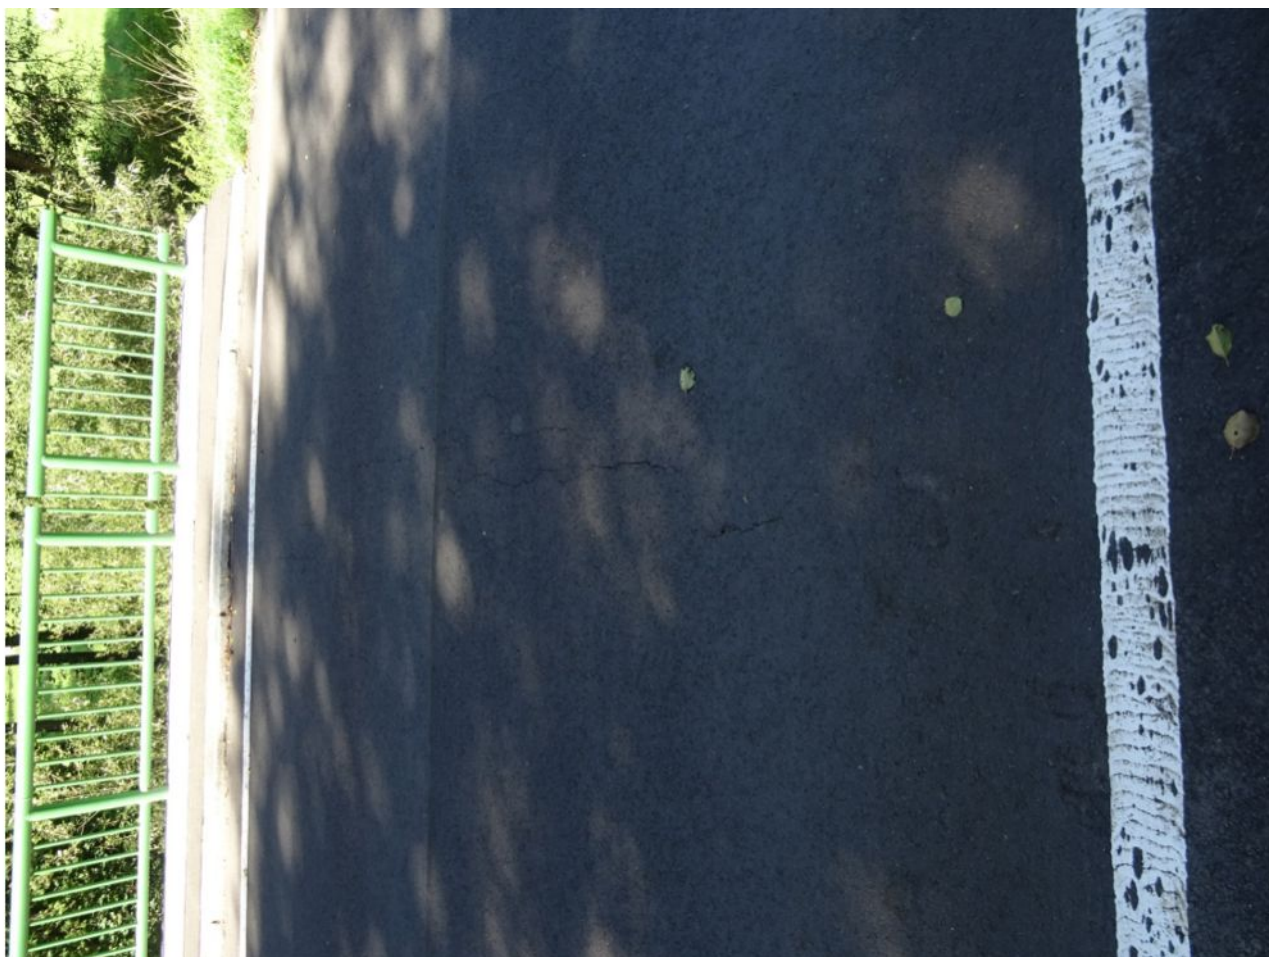
Konstrukce vozovky je relativně nová, ale přesto jsou v místech podpovrchových mostních závěrů patrné trhliny a současně jsou trhliny také v místech dilatačních spár v chodnicích a římsách. Také není patrné, jakým způsobem byly realizovány detaily ve styku vozovky a ohrub. Trhliny v krytu vozovky jsou také podélné.

109 Poruchy ve vozovce

Pro prodloužení životnosti konstrukcí mostu je nezbytné provést následující kroky. Je potřeba znovu vytvořit vozovkové a hydroizolační souvrství, a to i s ohledem na pohyb konstrukce. Je potřeba zvážit použití povrchových mostních závěrů, nebo podpovrchových mostních závěrů s dostatečně umožněným pohybem. Toto řešení musí být přeneseno i do chodníků a říms mostní konstrukce tak, aby nedocházelo k vnikání vody v těchto kritických průřezích. Opravy provedené v minulosti nelze považovat v tomto směru za účinné. Současně musí dojít k odvodnění dutin nosníků a zálivek, nejlépe v nejnižším bodě každého pole. Krajní nosníky by bylo vhodné zvednout a případně obnovit zálivky mezi nosíky. Samozřejmostí je vyspádování konstrukcí, pročištění odvodňovačů a vytvoření úkapových hran na římsách tak, aby nedocházelo ke stékání vody po povrchu konstrukce.

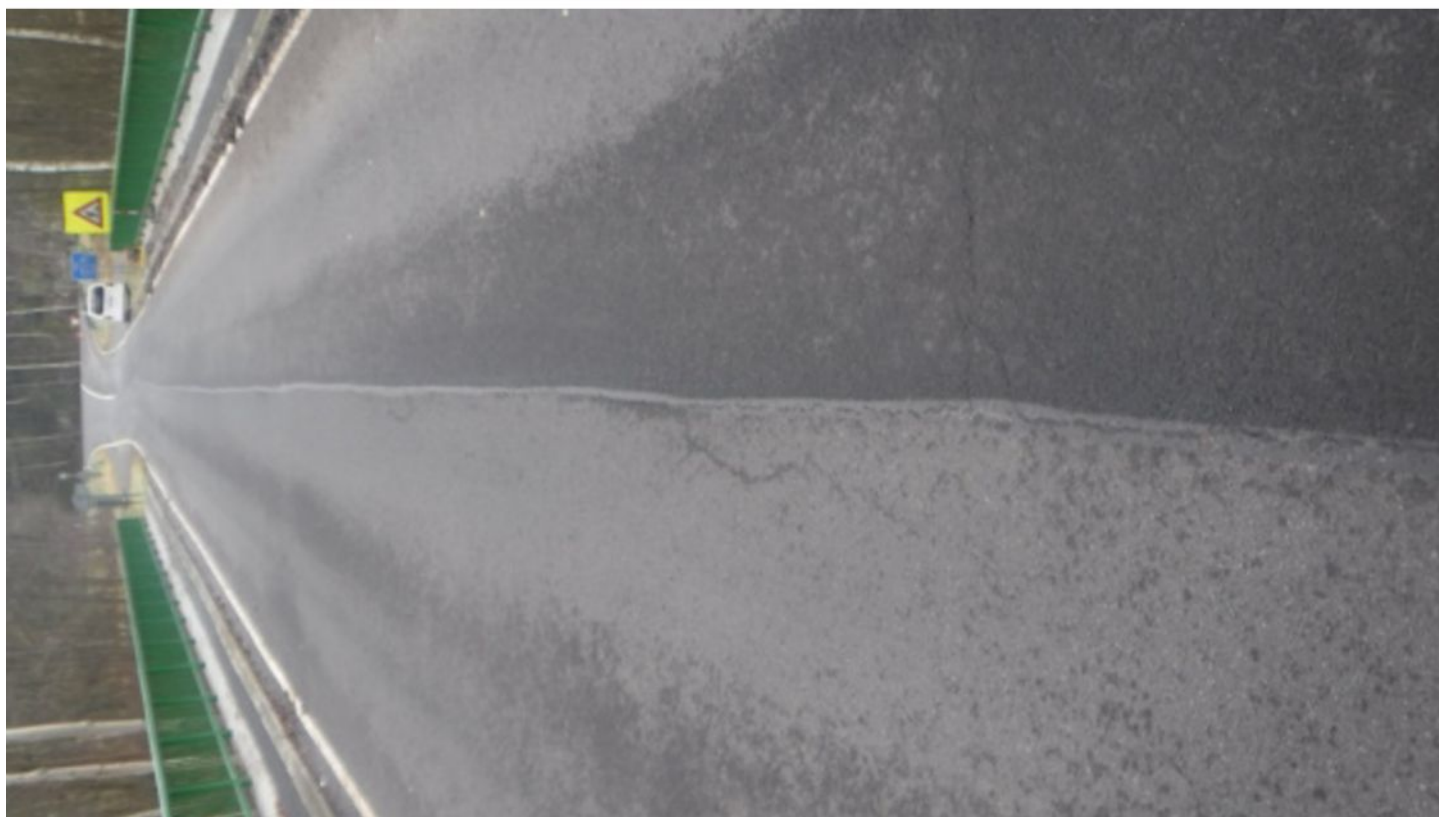
113 Poruchy ve vozovce

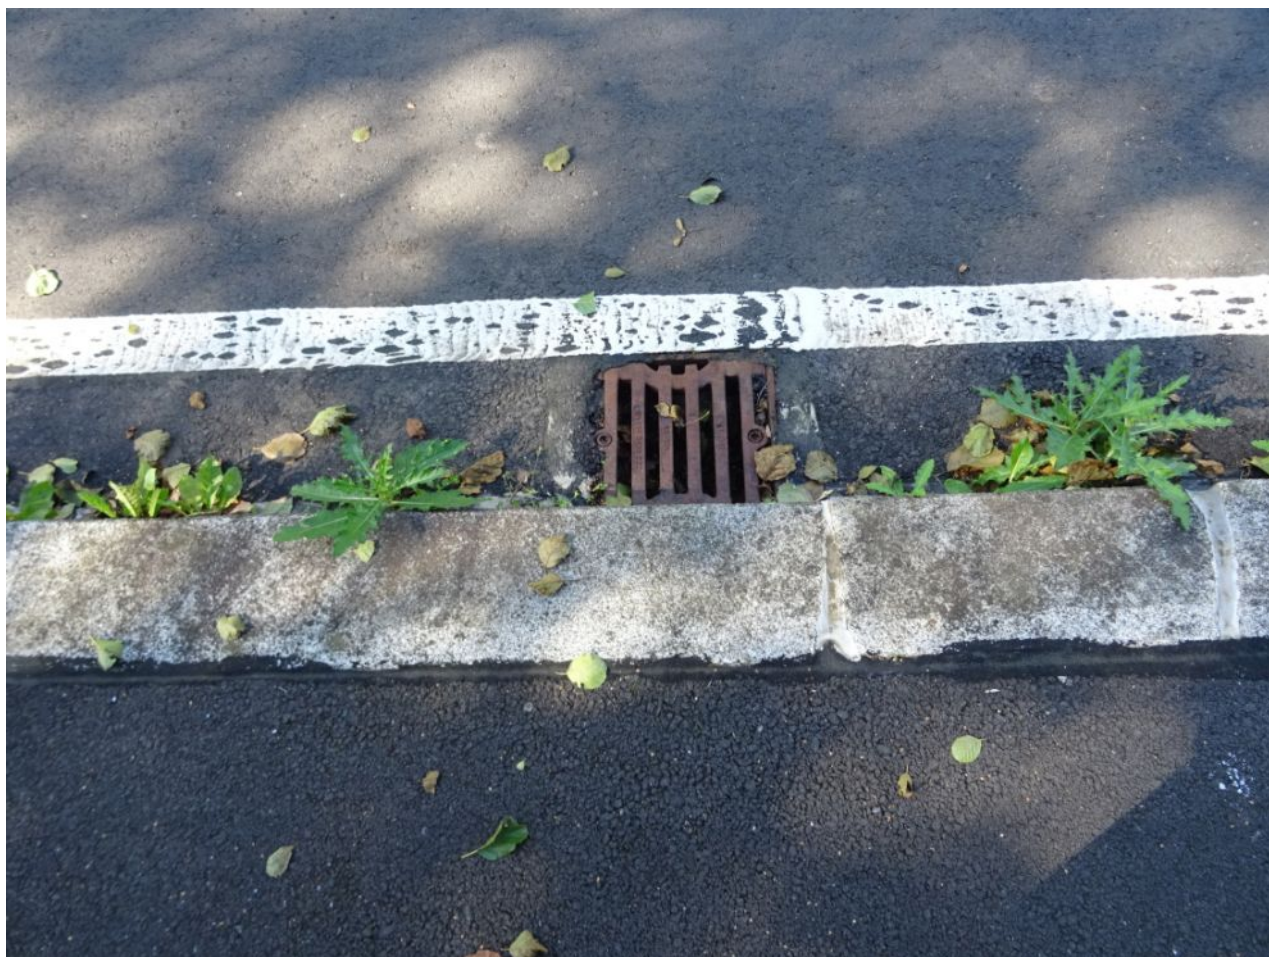
K zatékání dochází několika způsoby a v několika místech. Prvním z nich je vnikání vody pod konstrukci říms, zejména na levé straně mostu. Dále voda do konstrukcí vniká detaily v místech styku vozovky a obrub, resp. v místech, kde je styk aktuální asfaltové vrstvy chodníku a římsy. Dále voda vniká k čelům nosníků a na úložné prahy v trhlinami nad úrovní dilatačních spár. K zatékání přispívá i pomalý odvod vody mimo mostní konstrukci, který je částečně způsoben nesenými odvodňovači.

123 Stav odvodňovačů

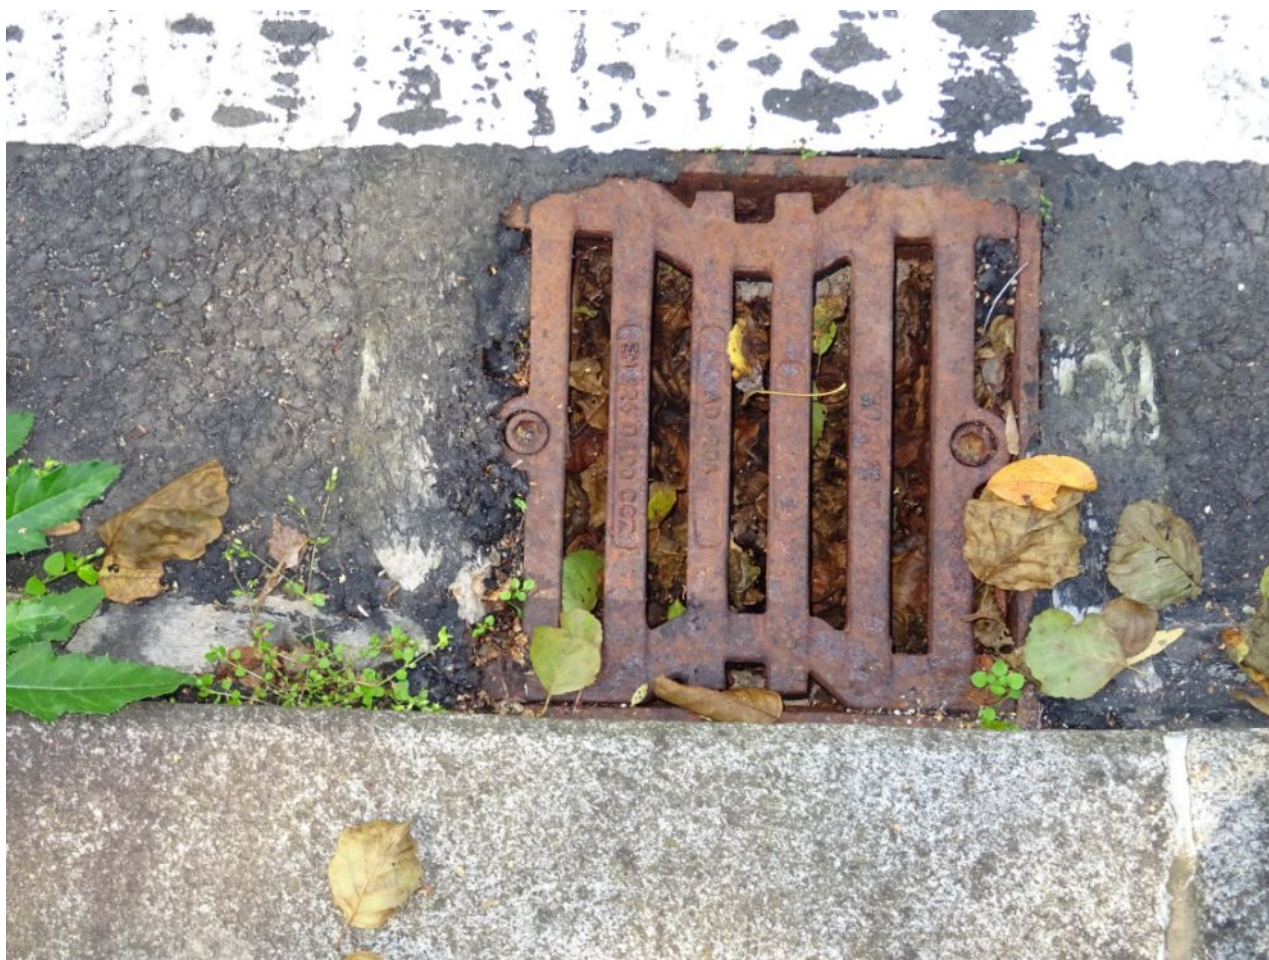
124 Stav odvodňovačů

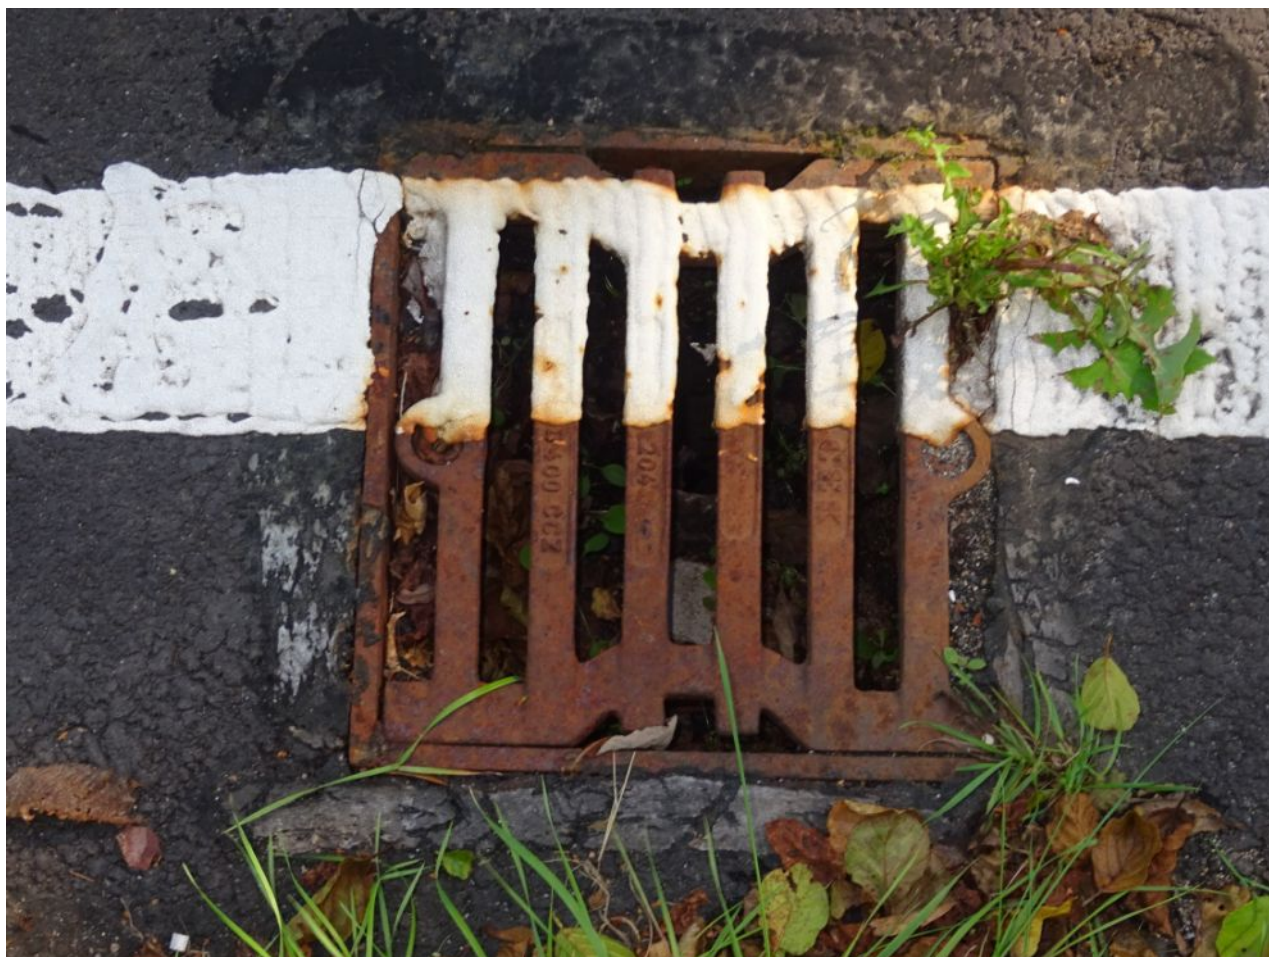
125 Stav odvodňovačů

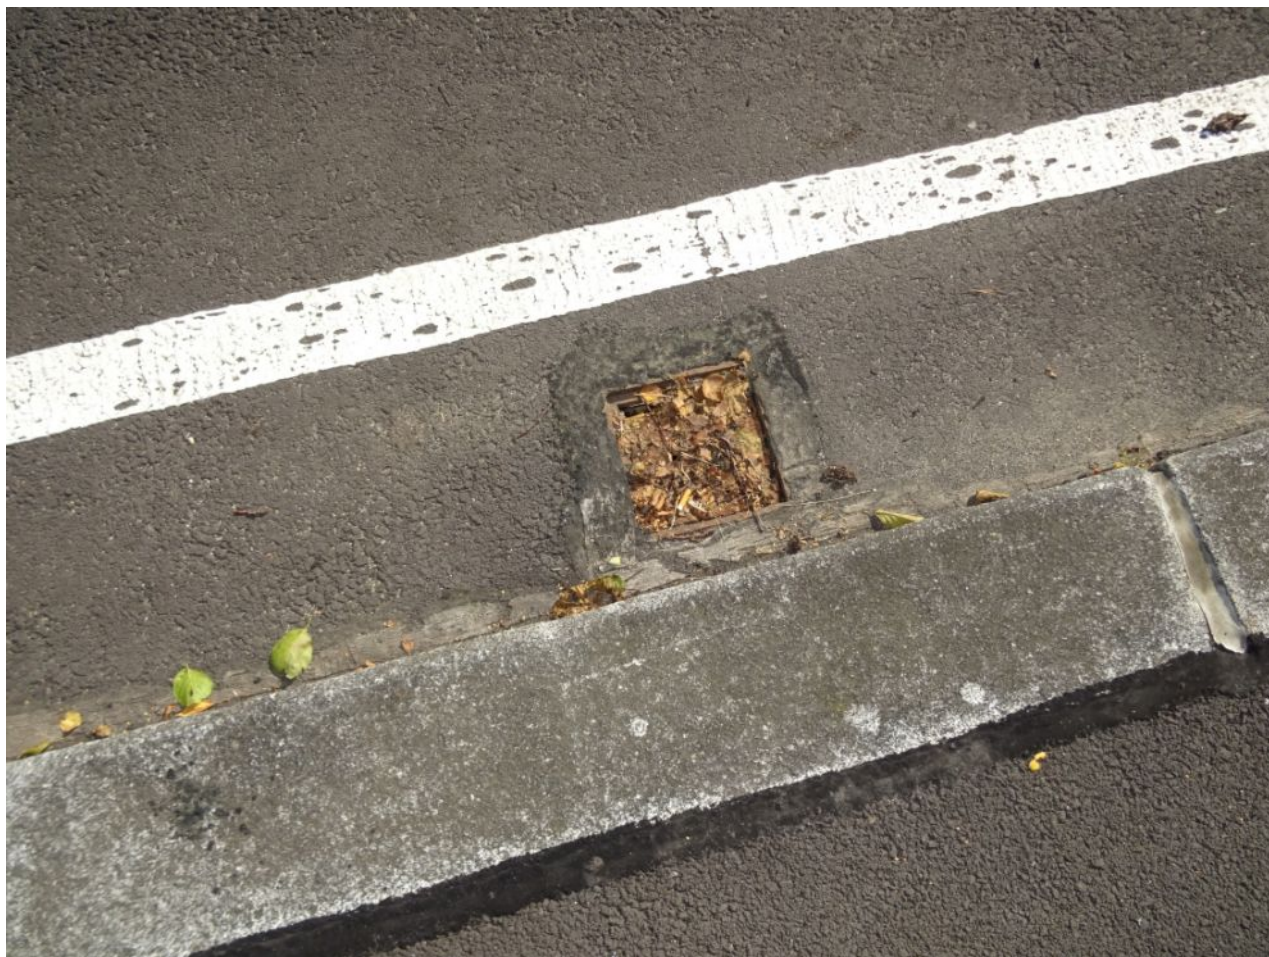
126 Stav odvodňovačů
