Akce:
Modernizace mostů v Karlovarském kraji (2)

zpráva č. D 05/19

**Diagnostický průzkum mostu ev.č. 198-035
„Most Teplá u nádraží přes řeku Teplou“**

Leden 2019

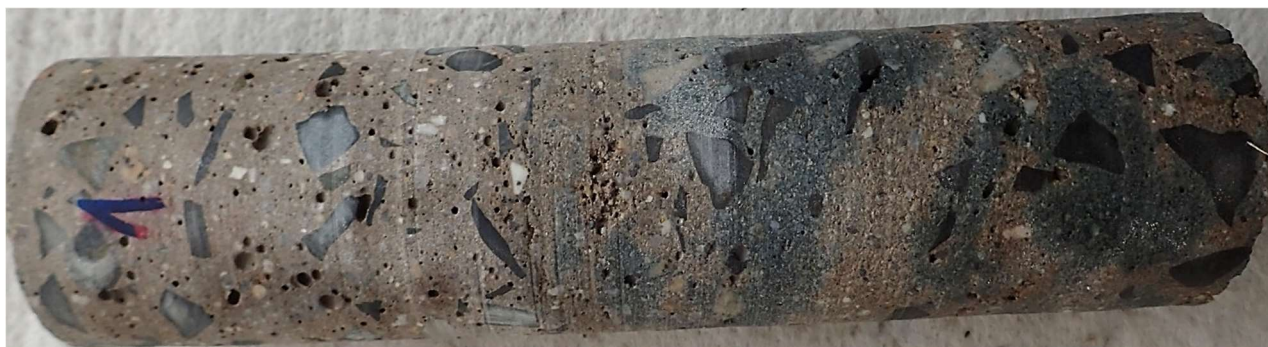
Obrázek č. 11: Vývrt V1

Označení vývrtu		V1	V3	
Laboratorní číslo		42/19	44/19	
Poloha vývrtů		OP2 - dřík 1,5m od levého boku / 1,5 m po NK	OP1 – dřík 2,0 m levého boku / 0,7 m pod NK	
Vývrt - průměr / délka	mm	75,0 / 320	75,0 / 130 + 190	
			prefa díl	výplň
Popis vývrtu		- beton dutinatý, v celé délce několik nedohutněností - shluků dutin či pórů; - vývrt veden celý v prefa dílu	- beton hutný až dutinatý, bez poruch	- beton hutný, bez poruch, nepřilnutý k prefa dílu
Kamenivo Rozložení Množství HK Druh HK / největší zrna	mm	rovnoměrné malé (cca 15 % objemu) HDK / 28 x 12	rovnoměrné dostatečné (cca 30 %) HDK / 25 x 15	rovnoměrné menší (cca 20 %) HDK / 32 x 15
Zhutnění betonu Póry < 1 / 1-7 mm Dutiny > 7 mm Kaverny	množství ks ks	malé / velké velké mn. -	malé / střední 6 -	malé / malé 5 -
Výztuž	mm	svislá – žebírková – průměr 8, v hloubce 100 vodorovná – žebírková – průměr 8, v hl. 30	svislá – žebírková – průměr 8, v hloubce 100 -

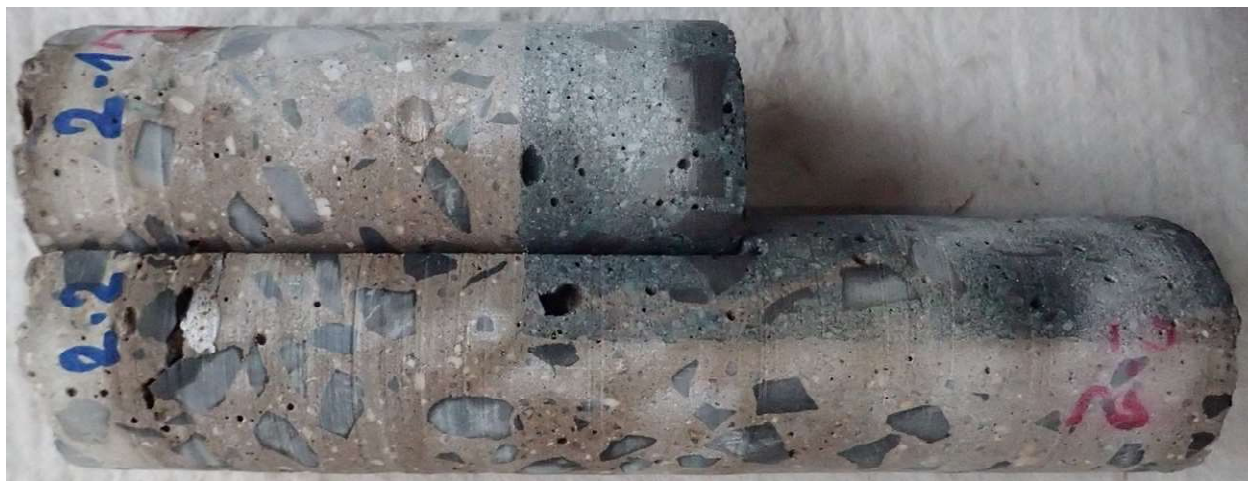
Obrázek č. 13: Vývrt V2 a + b

Označení vývrtu		V2 a + b	
Laboratorní číslo		43/19	
Poloha vývrtů		OP2 – dřík 3,5 m pravého boku / 1,0 m pod NK	
Vývrt - průměr / délka	mm	75,0 / 190 + 320	
		V2a - prefa díl	V2b – výplň či spoj
Popis vývrtu		- beton do 130 mm vedený v prefa dílu, dále ve výplni, ukončen na svislém prutu výztuže většího profilu (více než 20 mm); - beton dutinatý, nedohutněnosti především u výztuže	- vrtán bezprostředně vedle V2a, od 130 mm částečně ve vodorovné příčce prefa dílu a částečně ve výplni, - příčka patrně při betonáži částečně podélně odlomena, v mezeře po odlomení i na styku s příčkou výborně přilnutý, - beton dutinatý
Kamenivo Rozložení Množství HK Druh HK / největší zrno	mm	rovnoměrné menší (cca 25 %) HDK / 22 x 18	rovnoměrné malé (cca 15 %) HDK / 22 x 17
Zhutnění betonu Póry < 1 / 1-7 mm Dutiny > 7 mm Kaverny	množství ks ks	malé / velké 5 -	malé / velké 2 -
Výztuž	mm	svislá – žebírková – průměr 8, v hloubce 25, 35, 45 a 95 vodorovná – žebírková – průměr 16, v hloubce 40 a 65	- -

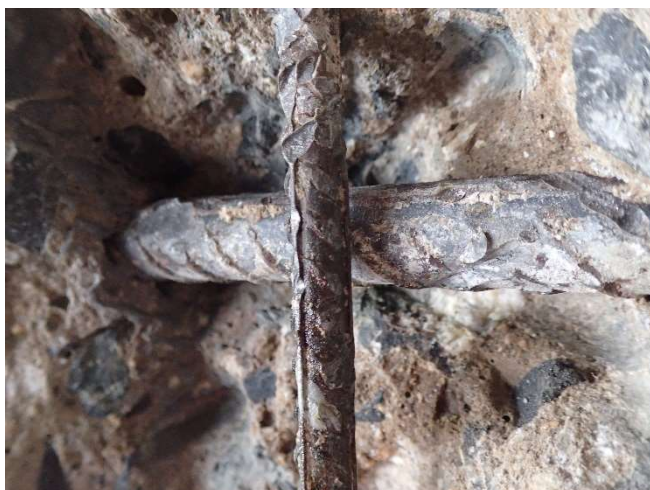
Sonda S1 – OP2, dřík 3,5 m od pravého boku, 1,0 m pod NK (obrázek č. 15)

- vodorovná v. žebírková průměru 16 mm, krytí 46 mm
- svislá v. žebírková průměru 8 mm, krytí 33 mm
- vše jen s povrchovou korozí do 5 % úbytku

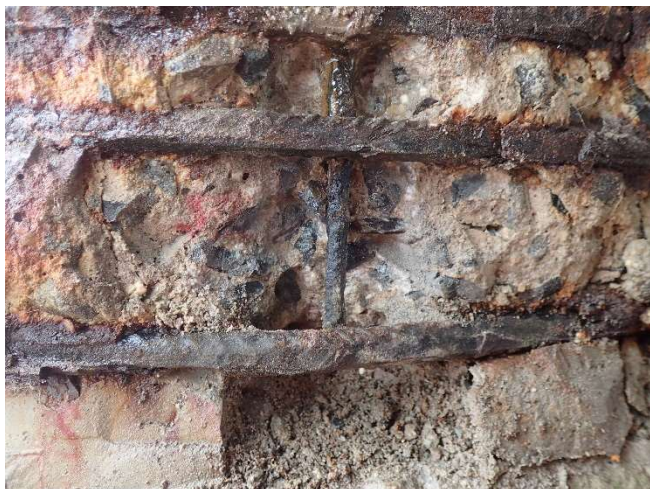
Sonda S2 – OP2, L fabion, 0,4 m pod NK – místo s odpadlou krycí vrstvou betonu (obrázek č. 16)

- vodorovná v. žebírková – 4x původní průměr patrně 16 mm, zkorodovaná na současných 10-12 mm (oslabení 40-60 %)
- původní krytí cca 10 mm v současnosti odpadlé
- svislá v. žebírková – původní průměr patrně 8 mm, zkorodovaná na současných 7 mm (oslabení 20-30 %)
- původní krytí cca 25 mm v současnosti 15 mm

- Hloubka zkarbonatované vrstvy u prefabrikovaných opěr je nejčastěji mezi 20 a 35 mm, krytí je běžně (mimo fabionů) od 13-20 mm po 30-35 mm, část výztuže (a všechna ve fabionech) je v nechráněné oblasti. Zbylá část výztuže má již z hlediska životnosti nedostatečnou ochranu.

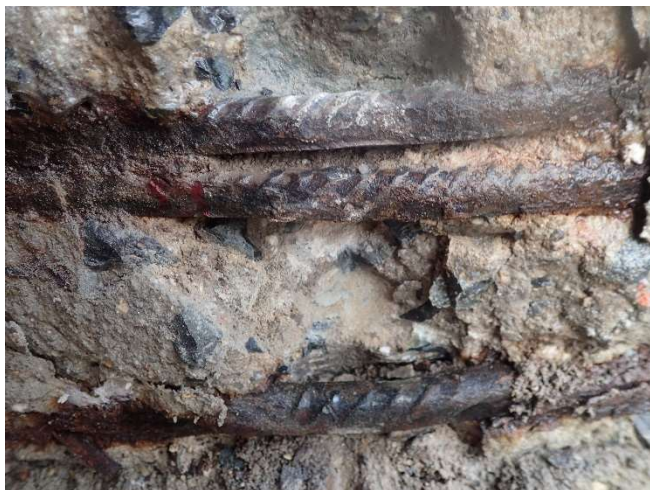
Sonda S3 – OP1, L fabion, 1,0 m pod NK – místo s odpadlou krycí vrstvou betonu (obrázek č. 17)

- vodorovná v. žebírková – 4x původní průměr patrně 16 mm, zkorodovaná na současných 12-14 mm (oslabení 25-50 %)
- původní krytí cca 10 mm v současnosti odpadlé

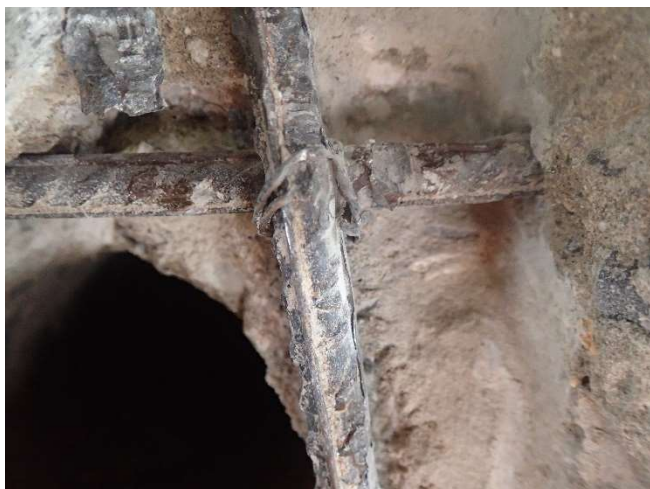
Sonda S4 – OP1, dřík 2,0 m od levého boku, 0,7 m pod NK (obrázek č. 18)

- vodorovná v. žebírková průměru 10 mm, krytí 45 mm
- svislá v. žebírková průměru 10 mm, krytí 33 mm
- vše jen s povrchovou korozí do 5 % úbytku

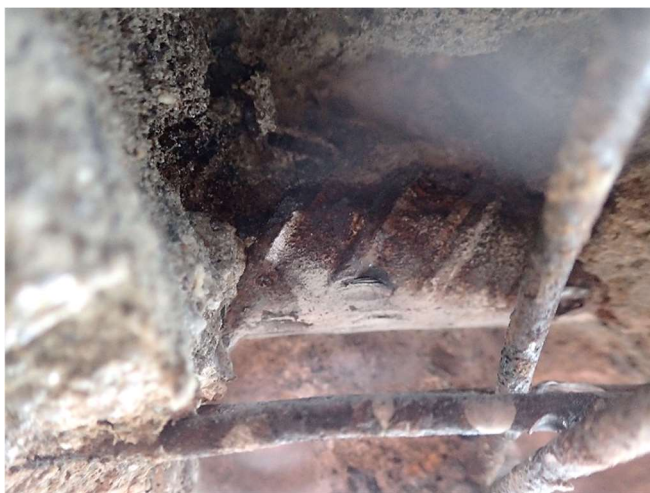
Sonda S5 – podhled 2. N zleva, 0,5 m od OP1 – vlhká spára mezi N (obrázek č. 19)

- podélná v. žebírková průměru 26 mm, krytí spodní 30 mm, 80 mm od okraje N
- jen povrchová koroze do 5 % úbytku
- svařovaná síť hladká průměru 4 mm, od 5 mm

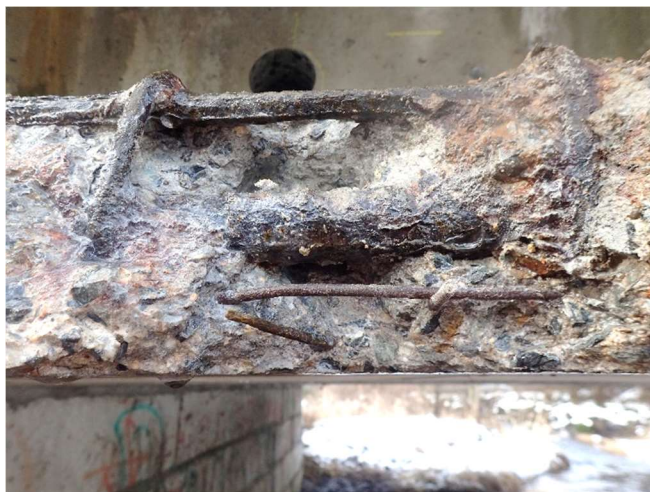
Sonda S6 – bok příruby L krajního N, 2,5 m od konce N nad OP2 – rozpadlá hrana (obrázek č. 20)

- hlavní podélná v. žebírková původního průměru 26 mm, v současnosti 24-25 mm (oslabení 10-15 %), krytí s obou stran cca 45 mm, z čela původně 60 mm, nyní 20 mm,
- nahoře podélná v. žebírková původního průměru 12 mm, v současnosti od 10 mm (oslabení až 30 %), krytí původně 10 mm, nyní odpadlé
- třmínek - v. žebírková původního průměru 10 mm, v současnosti od 8 mm (oslabení až 40 %), krytí boční původně 10 mm, nyní odpadlé, krytí spodní 40 mm
- dole svařovaná síť hladká průměru 4 mm, krytí od 5 mm, povrchově korodovaná

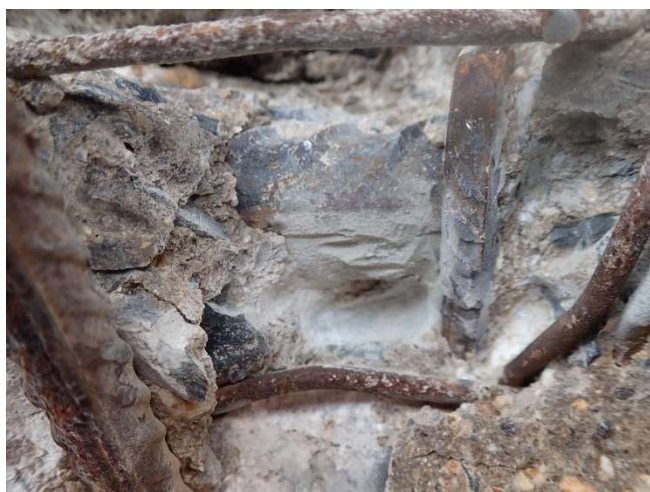
Sonda S7 – podhled 2. N zprava, 1,0 m od OP2 – v trhlině u okraje N (obrázek č. 21)

- podélná v. žebírková průměru 26 mm, krytí spodní 40 mm, 70 mm od okraje N, bez koroze
- třmínek - v. žebírková průměru 10 mm, krytí spodní 32 mm, povrchová koroze do 10 % úbytku
- svařovaná síť hladká průměru 4 mm, krytí od 10 mm, povrchová koroze

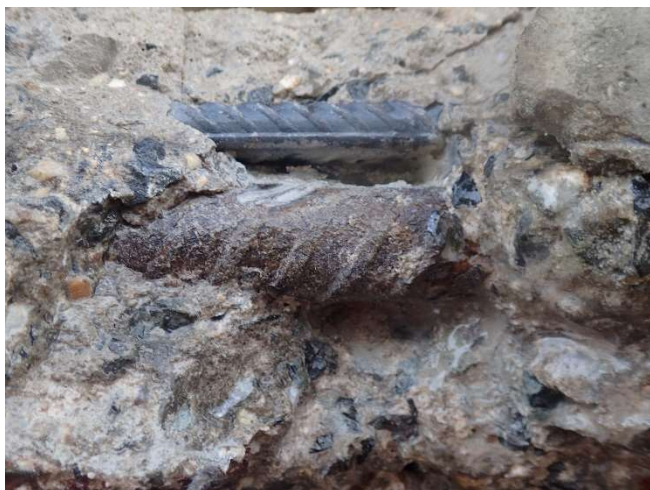
Sonda S8 – bok příruby P krajního N, 3,0 m od konce N nad OP2 – rozpadlá hrana (obrázek č. 22)

- hlavní podélná v. žebírková průměru 26 mm, krytí spodní 35 mm, z čela původně 50 mm, povrchová koroze s úbytkem do 10 %
- nahoře podélná v. žebírková průměru 12 mm, krytí shora 18 mm, bez koroze
- dole svařovaná síť hladká průměru 4 mm, krytí od 5 mm, povrchově korodovaná

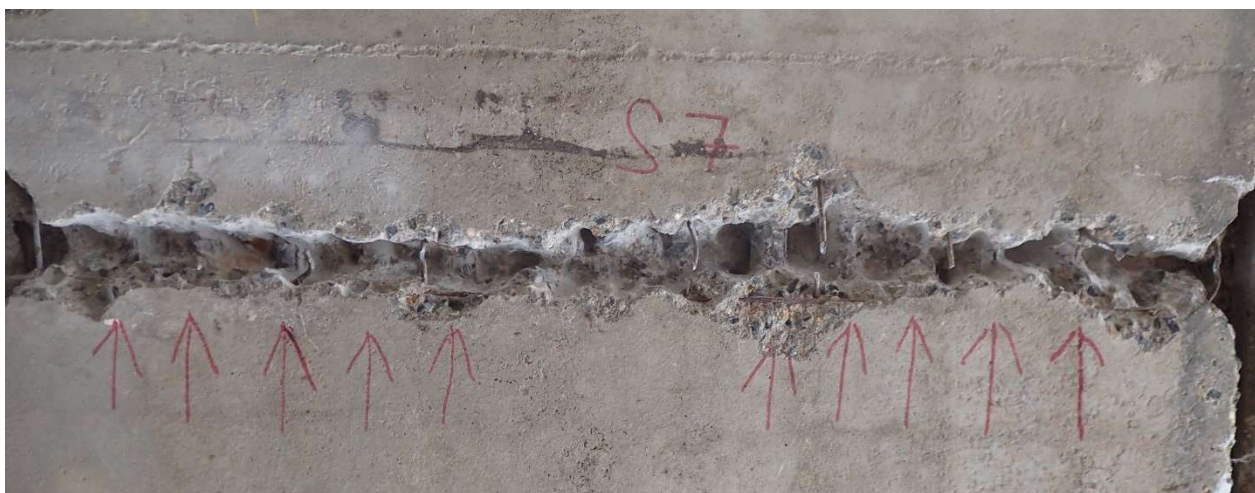
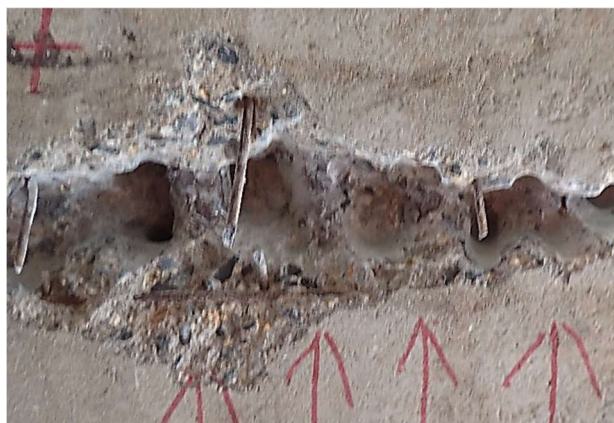
Sonda S9 – pohled 3. N zleva, 1,0 m od konce N nad OP2 – pásová sonda (obrázek č. 23 a 24)

- nalezeno celkem 10 ks hlavní podélné v. žebírkové průměru 26 mm, polohu prutů naznačují šipky na konstrukci,
- pruty jsou rozděleny po pěti ks na levé a pravé straně nosníku, střed pod stojinou o šířce 220 mm bez prutů,
- vzdálenost krajních prutů od vnějších hran příruby je 100-120 mm
- krycí vrstva 35-43 mm
- pruty bez koroze
- dole svařovaná síť hladká průměru 4 mm, krytí od 5 mm, povrchově korodovaná

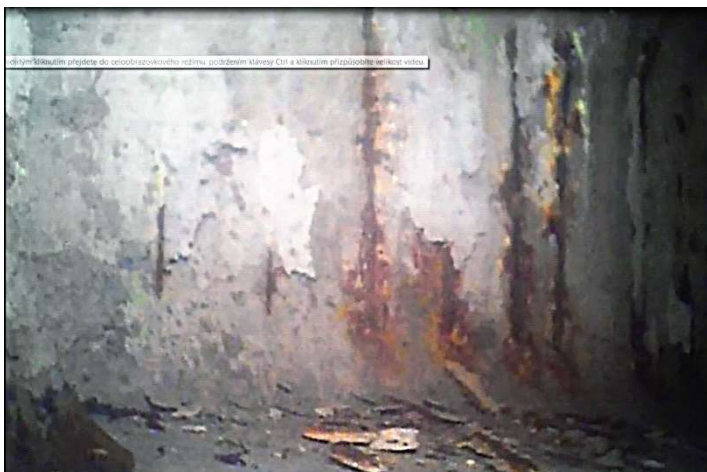
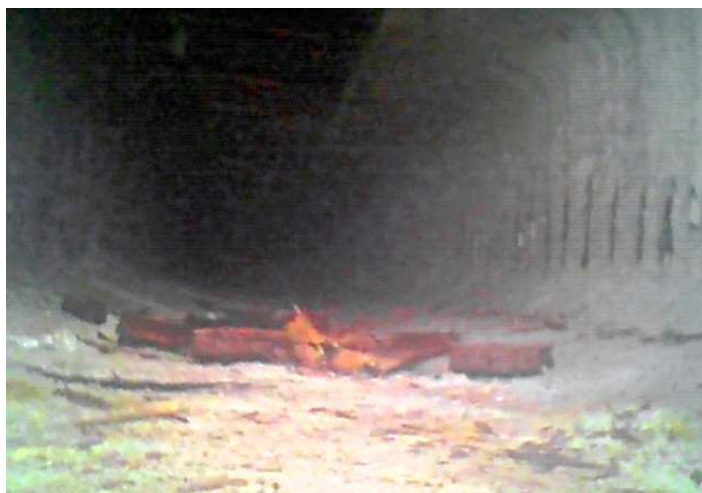
Levá krajní dutina u OP1

- v době průzkumu v celé délce víceméně suchá, avšak se stopy po zátocích;
- na stojinách N se na mnoha místech objevuje koroze třmínků doplněná opadem krycích vrstev
- příruby nosníků v dobrém stavu
- na dně menší množství odpadního materiálu

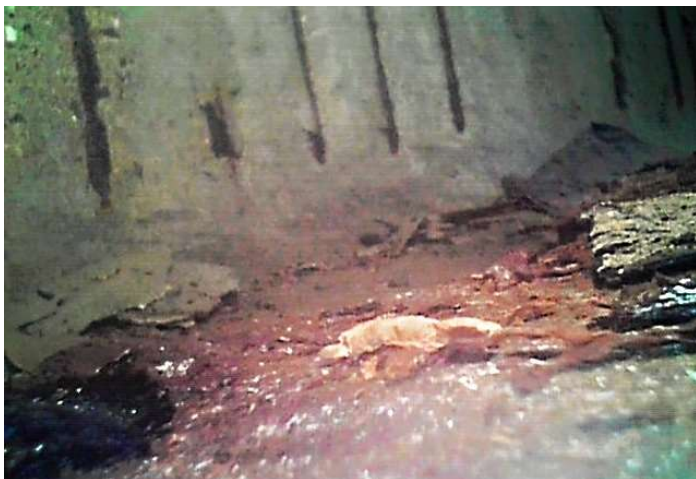
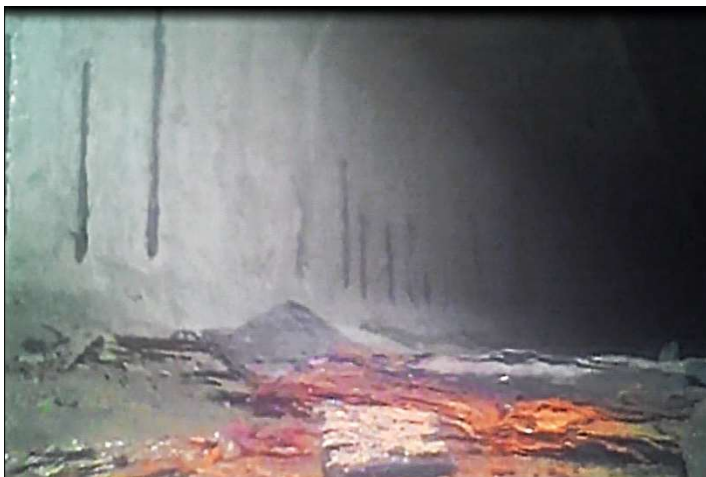
2. dutina zleva u OP1 – místo s vlhkým okolím spáry

- v době průzkumu stojiny N v celé délce víceméně suché
- horní plochy dolních přírub vlhké, avšak bez stojící vody
- na stojinách N se na mnoha místech objevuje koroze třmínek doplněná opadem krycích vrstev
- na dně menší množství odpadního materiálu

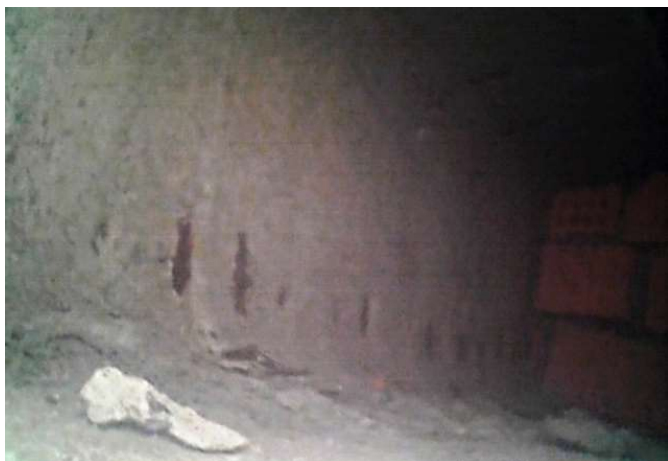
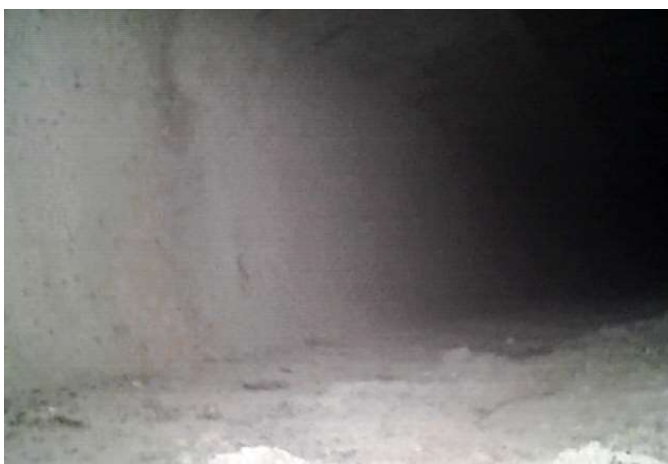
Pravá krajní dutina u OP1

- v době průzkumu stojiny N v celé délce víceméně suché
- na stojinách N se na krajním nosníku objevuje koroze třmíneků doplněná opadem krycích vrstev, v menším rozsahu než na jiných místech, u 2. N zprava krytí odpadlé jen výjimečně
- horní plochy přírub v době průzkumu suché, v dobrém stavu

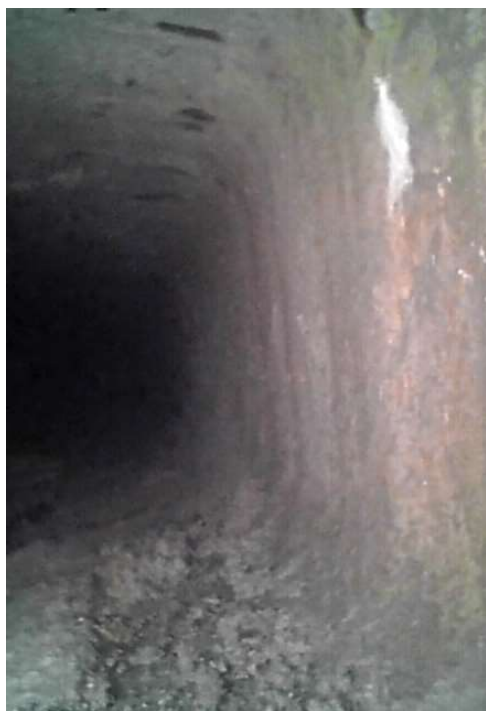
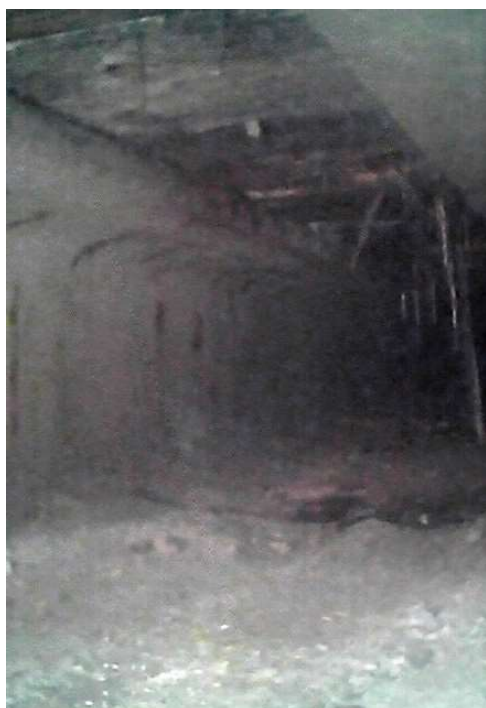
Levá krajní dutina u OP2

- v době průzkumu stojiny N v celé délce víceméně suché s občasnými záteky
- na obou stojinách se objevuje koroze třmíneků doplněná opadem krycích vrstev, v menším rozsahu i na podhledu horní přírubě N
- horní plochy spodních přírub v době průzkumu suché, v dobrém stavu

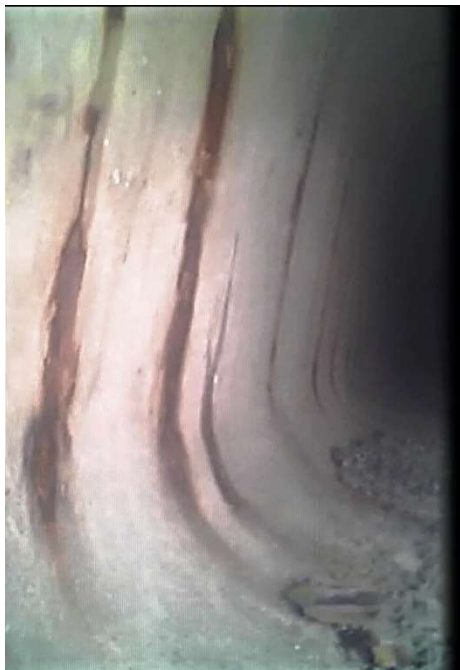
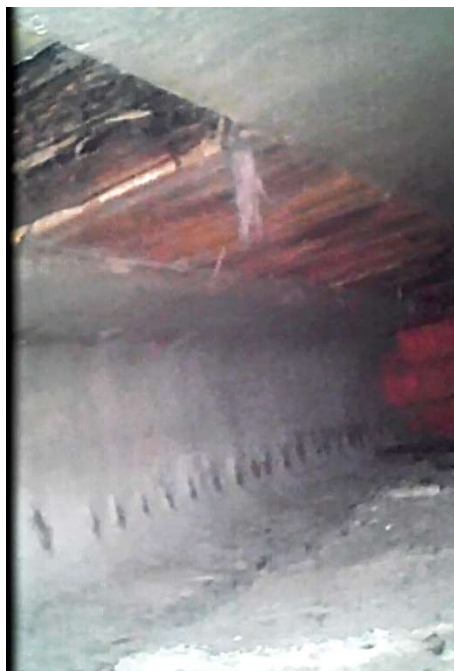
Pravá krajní dutina u OP2

- v době průzkumu stojiny N v celé délce víceméně suché
- na obou stojinách se objevuje koroze v podstatě všech třmínků doplněná opadem krycích vrstev,
- horní plochy spodních přírub v době průzkumu suché, v dobrém stavu

- Tak jak je odpadá krycí vrstva betonu na vnějších bocích krajních nosníků, je povětšinou odpadá i na prohlížených vnitřních lících stojin – tedy na 2. a 3. nosníku zleva a 2. nosníku zprava. Dochází tak k výraznějšímu rozvoji koroze smykové výztuže. V době průzkumu byly jinak dutiny víceméně suché, avšak se stopami po zátecích do dutin.

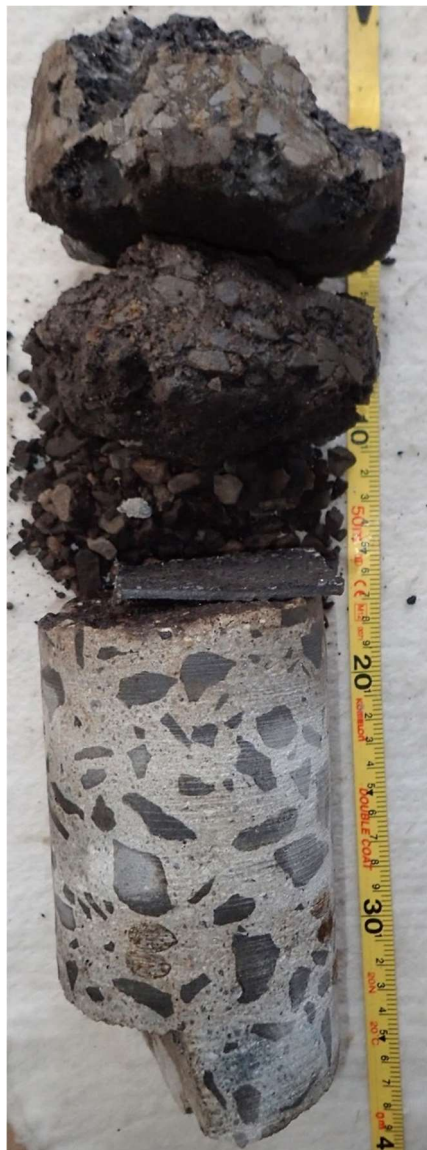
Obrázek č. 40 – sonda do vozovky – vývrt

- obrušná vrstva AB tl. 55 mm, kvalitně zhutněna, (částečně rozbita při vyjmutí z korunky), nepřilnuta k LA

- LA tl. cca 100 mm, částečně zachován v délce cca 60 mm, jinak zcela rozpadlý, nepřilnutý k izolaci

- izolační pás, nepřilnutý

- beton spřahující desky (viz kap. 3, tab. 1a) zakončen částečně na hraně příruby nosníku (zvýšená část) a částečně na bednění spáry
