## **Stavebně technický průzkum mostu evid. č. 2147 – 1 ve Starém Hrozňatově**

**V Praze 12/2022**

**Vypracoval: Ing. Zdeněk Vávra**

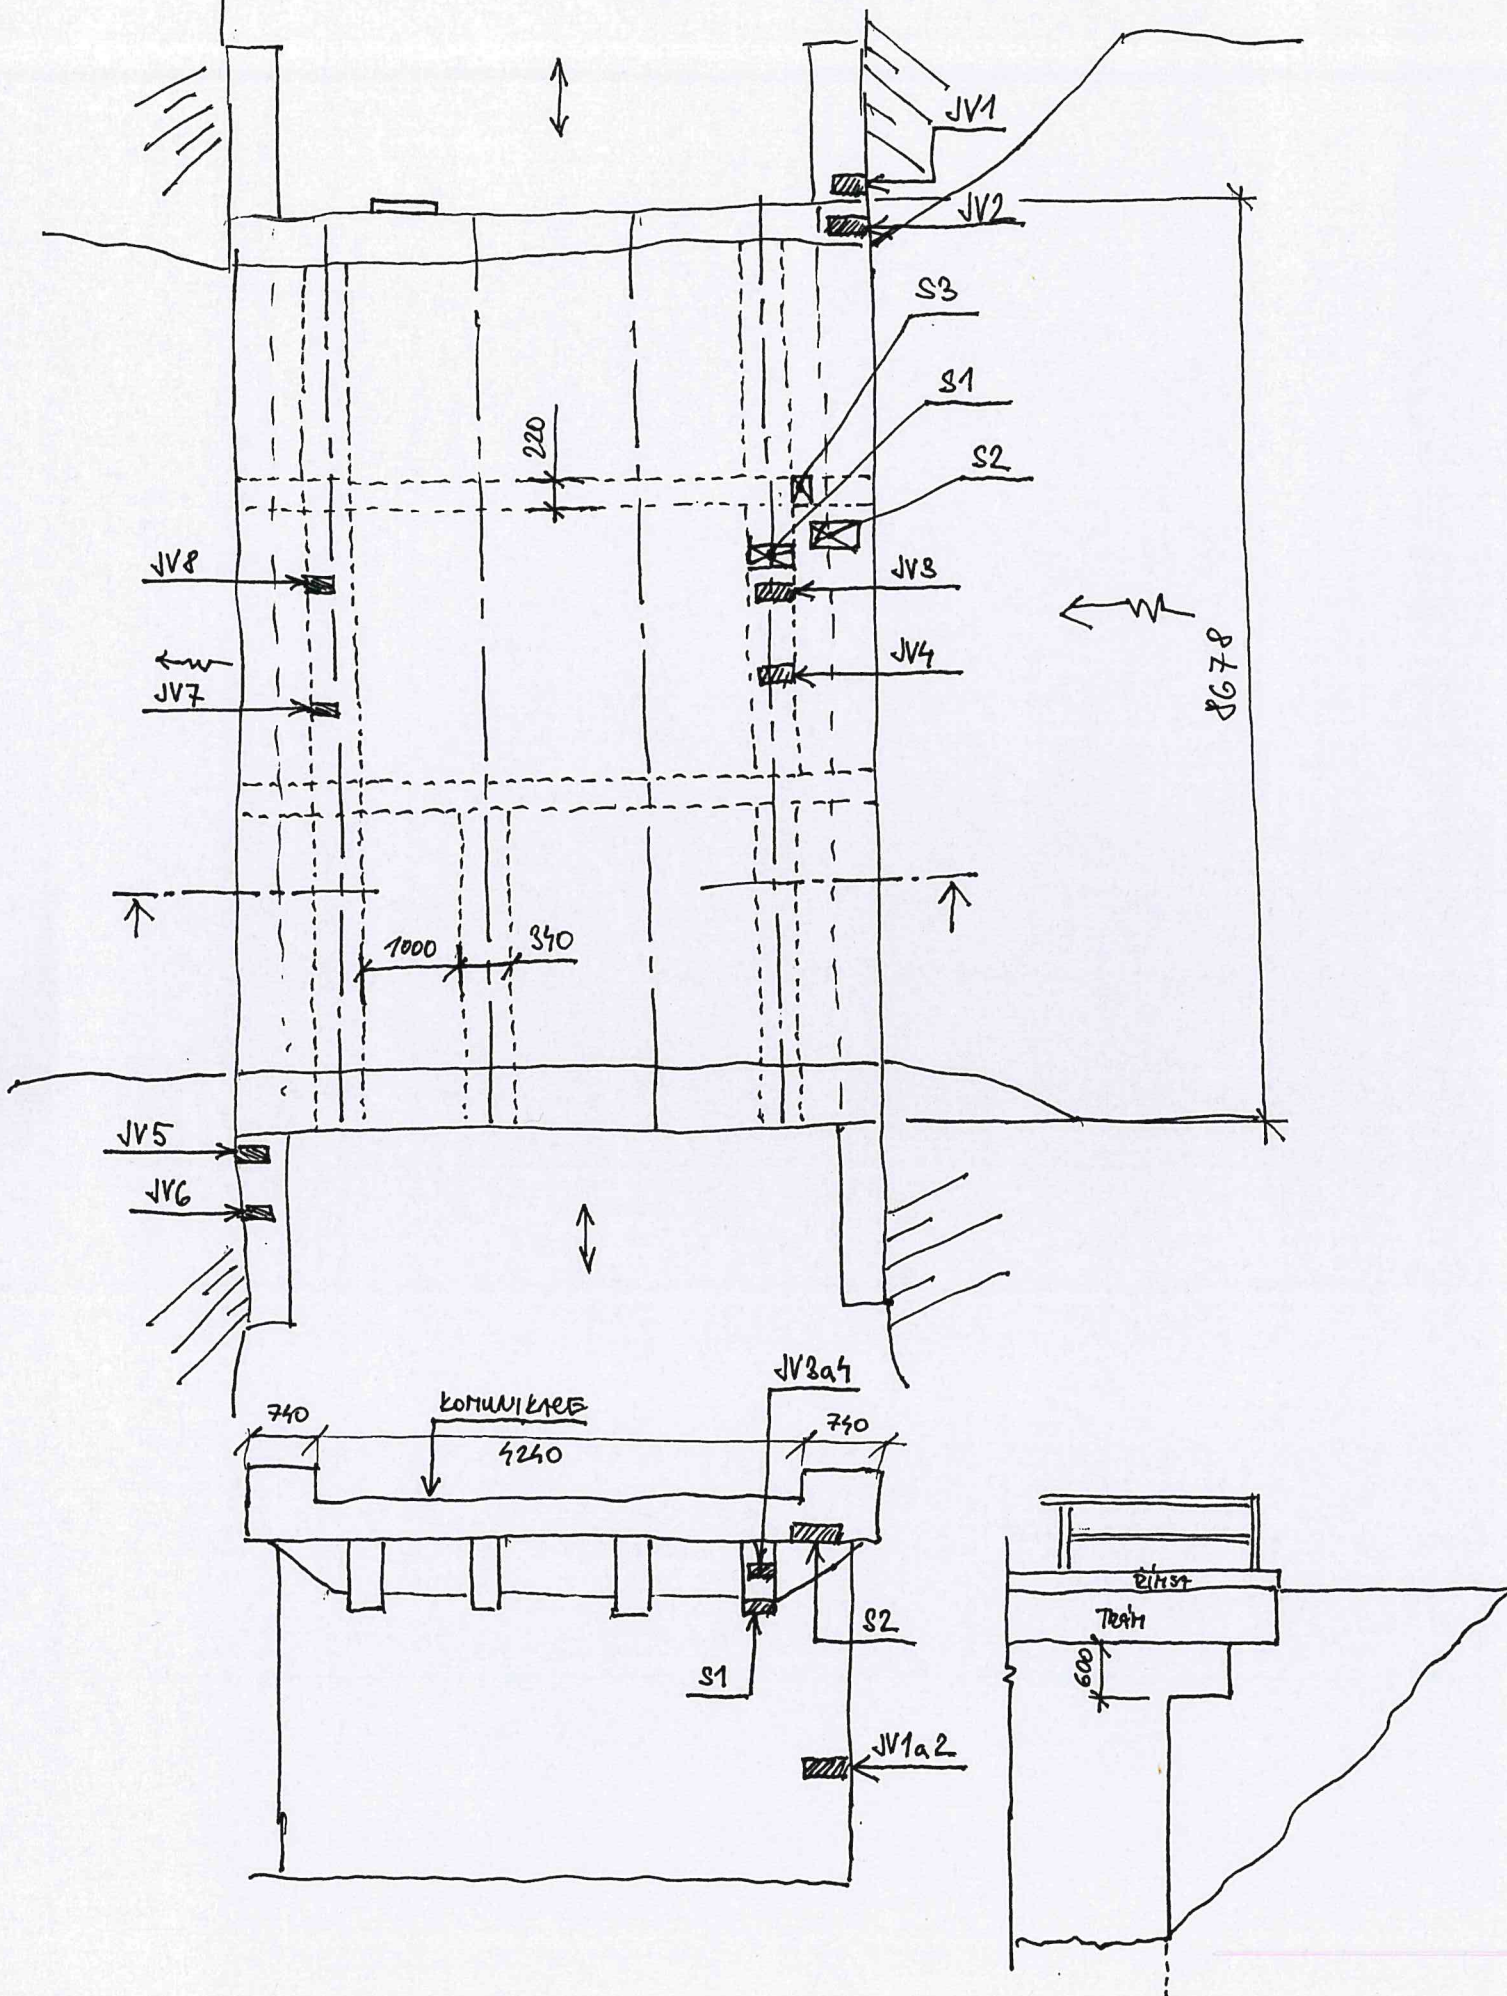
# MOST EV. Č. 2147-1 - STAVY HROZIVATOV

## SONDA S1 - NOSNÝ TRÁM

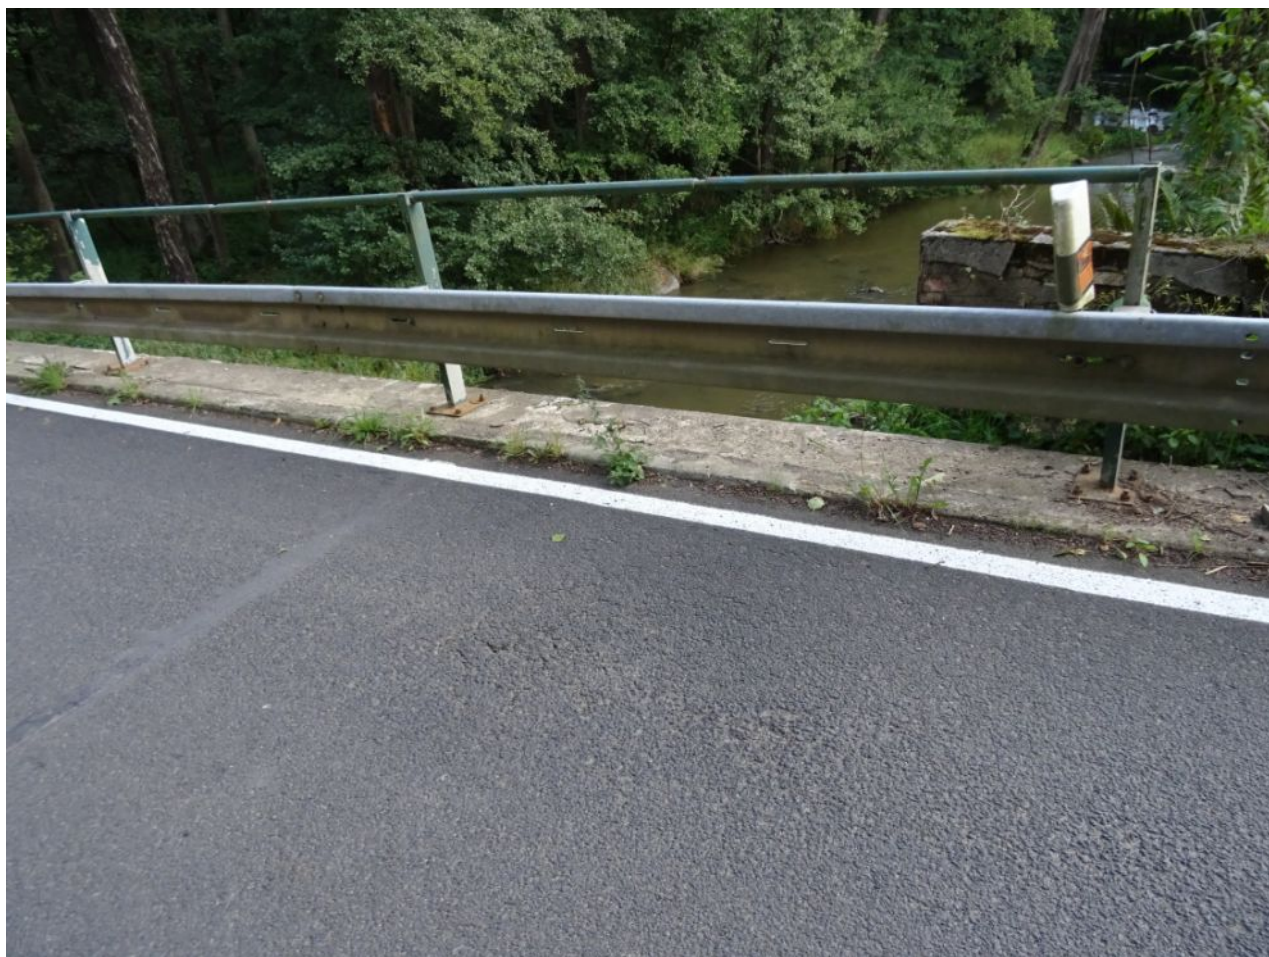
011 Římsa na povodní straně mostu

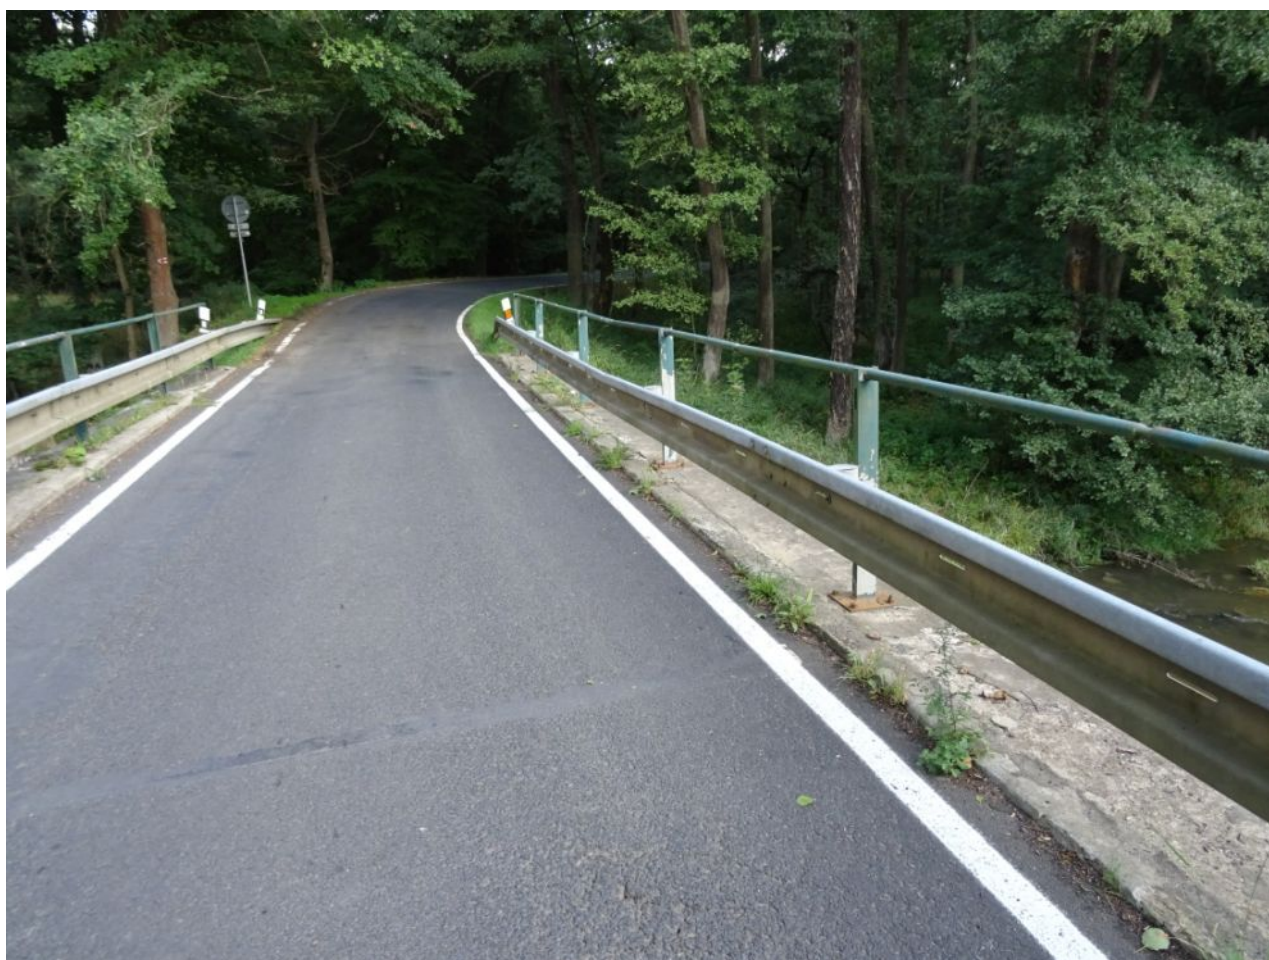
V předpolí mostu i na mostě samotném jsou patrné poruchy obrusné vrstvy z asfaltobetonu, a to zejména lokální výtluky. Jako nejvíce problematické se však jeví napojení vozovky na obrubu. Ve spáře jsou uchyceny náletové rostliny, zejména tráva. Římisa a obruby jsou poškozeny cyklickým působením mrazu. Do římsy je uchyceno zábradelní svodidlo, na kterém je patrná počínající koroze, především v místech napojení madla na sloupky.

012 Vozovka na mostě

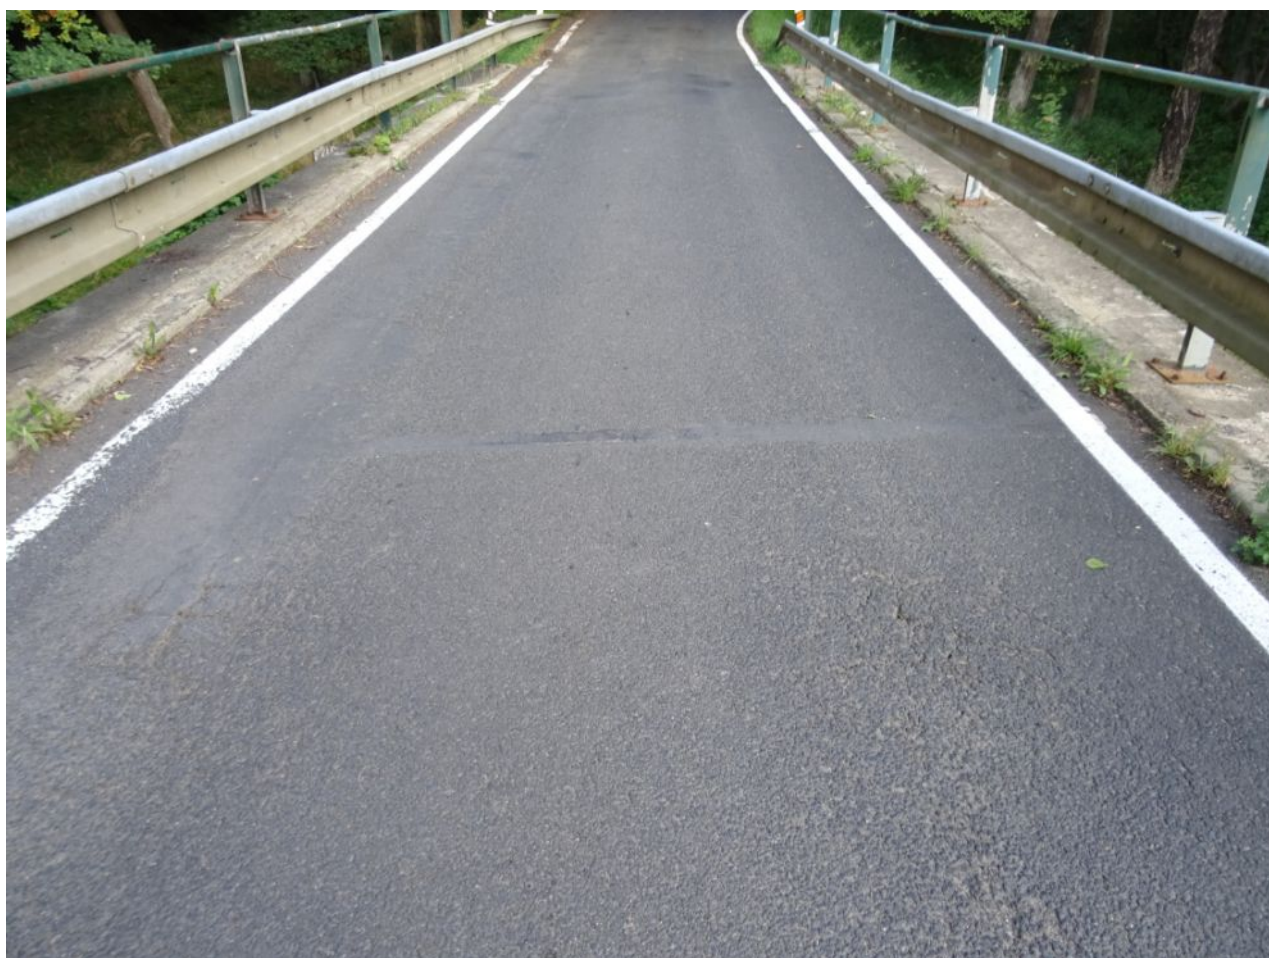
014 Poruchy na mostě

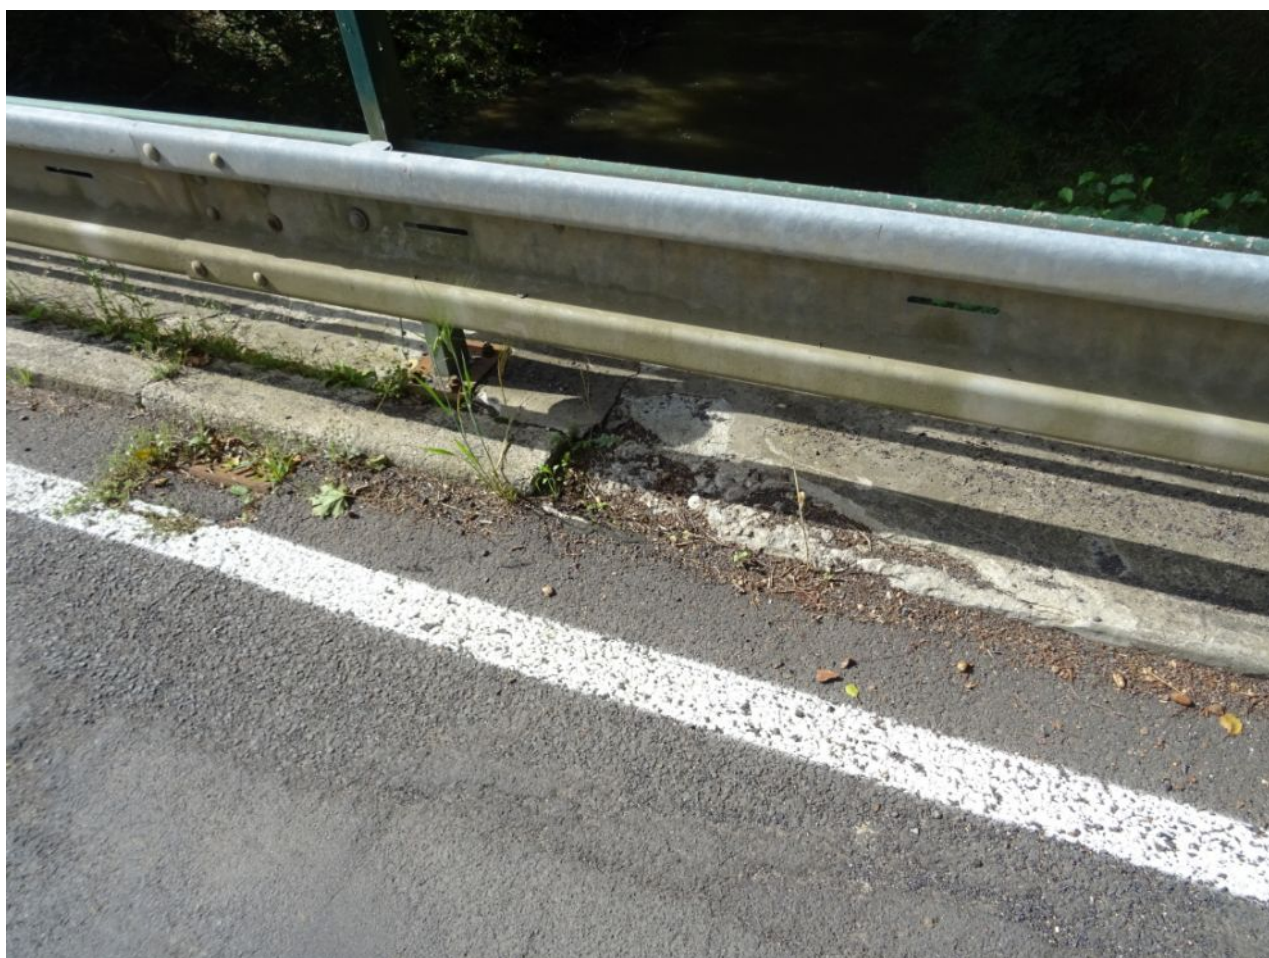
Zatékání je patrné také pod konstrukcí římsy a je spojeno s tvorbou uhličitánových výluhů a povrchovou degradací omítky.

022 Poruchy římsy na návodní straně

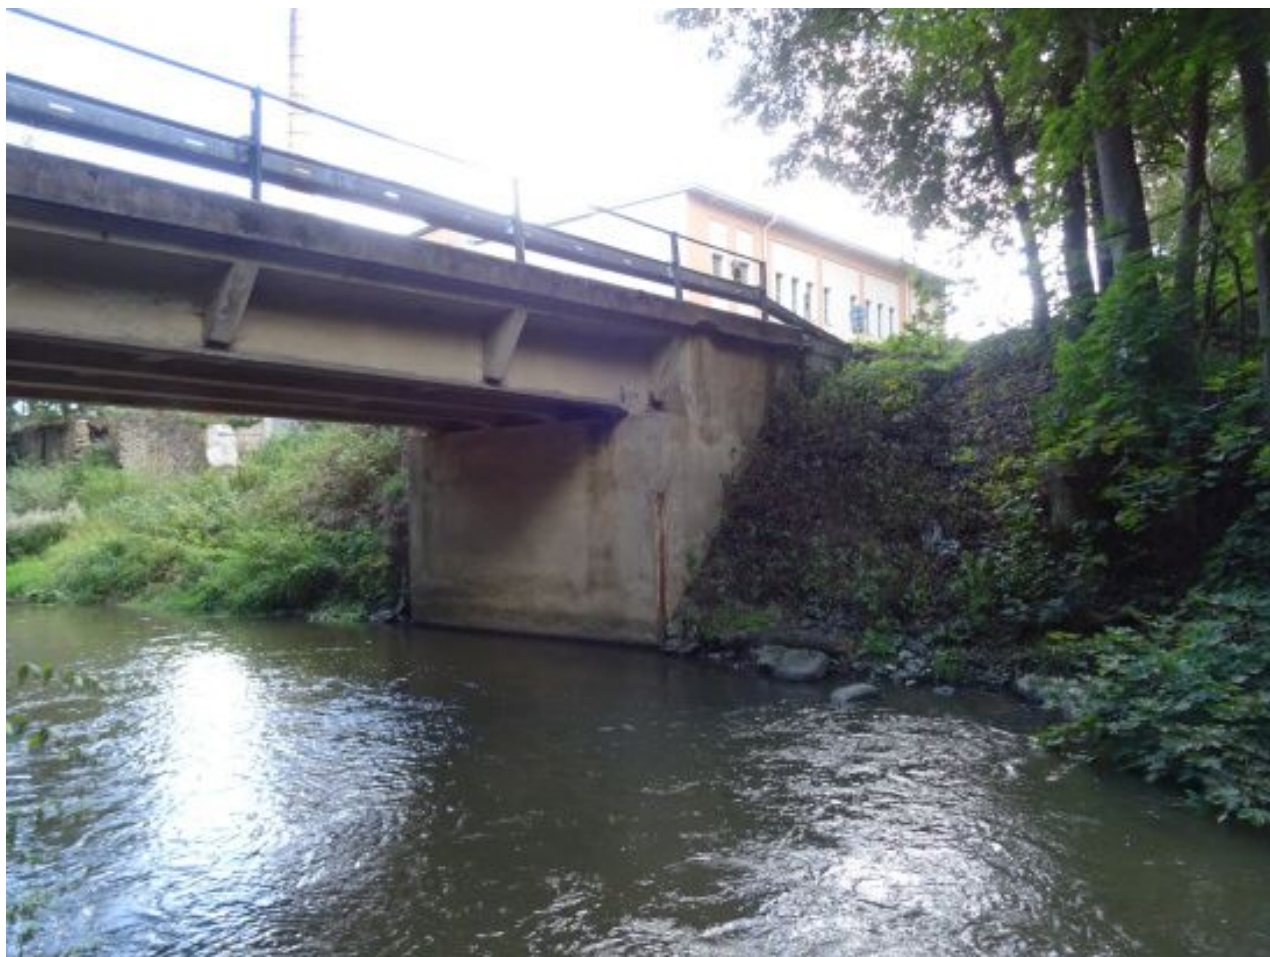
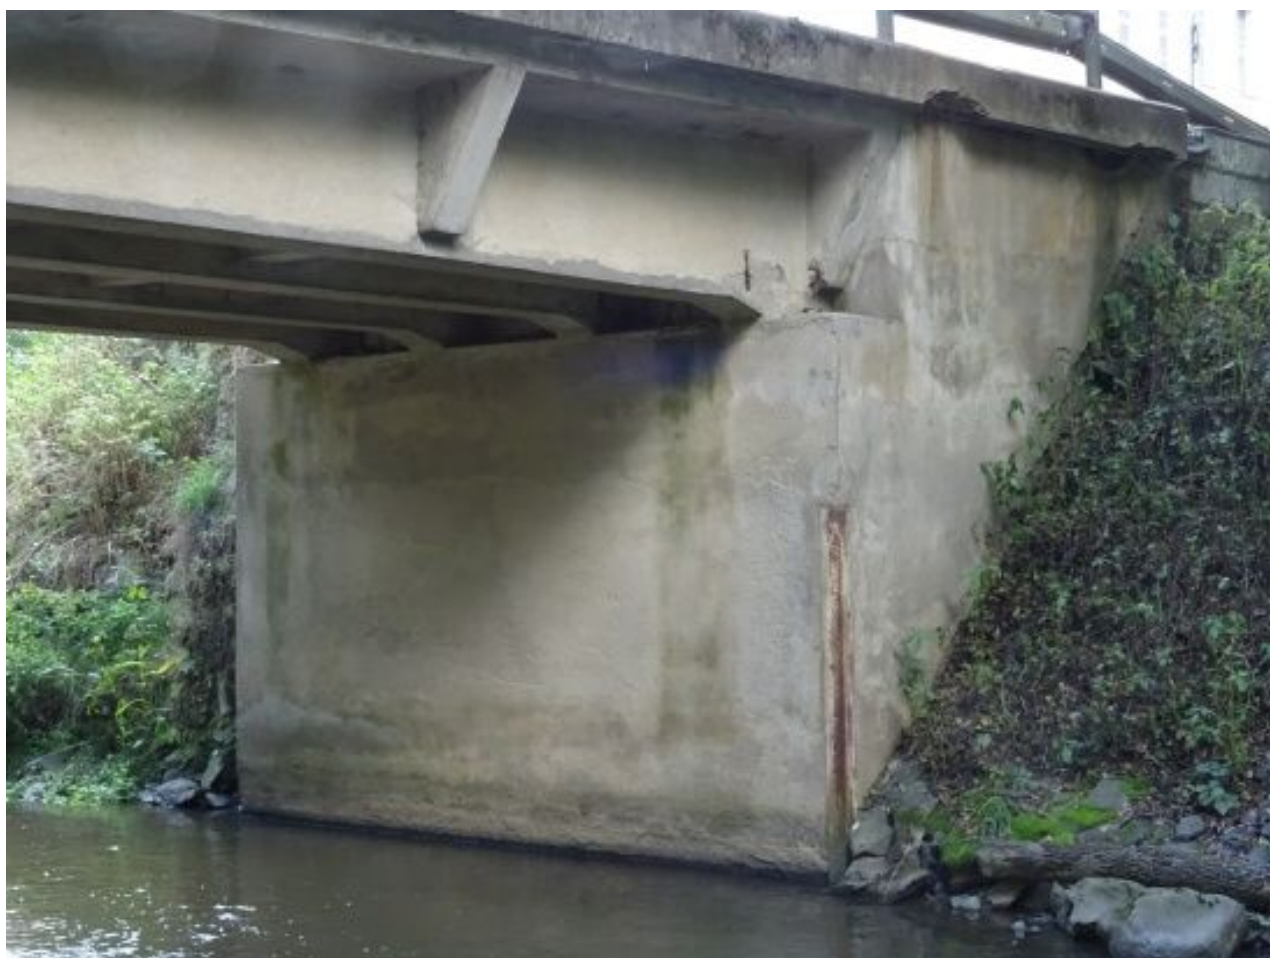
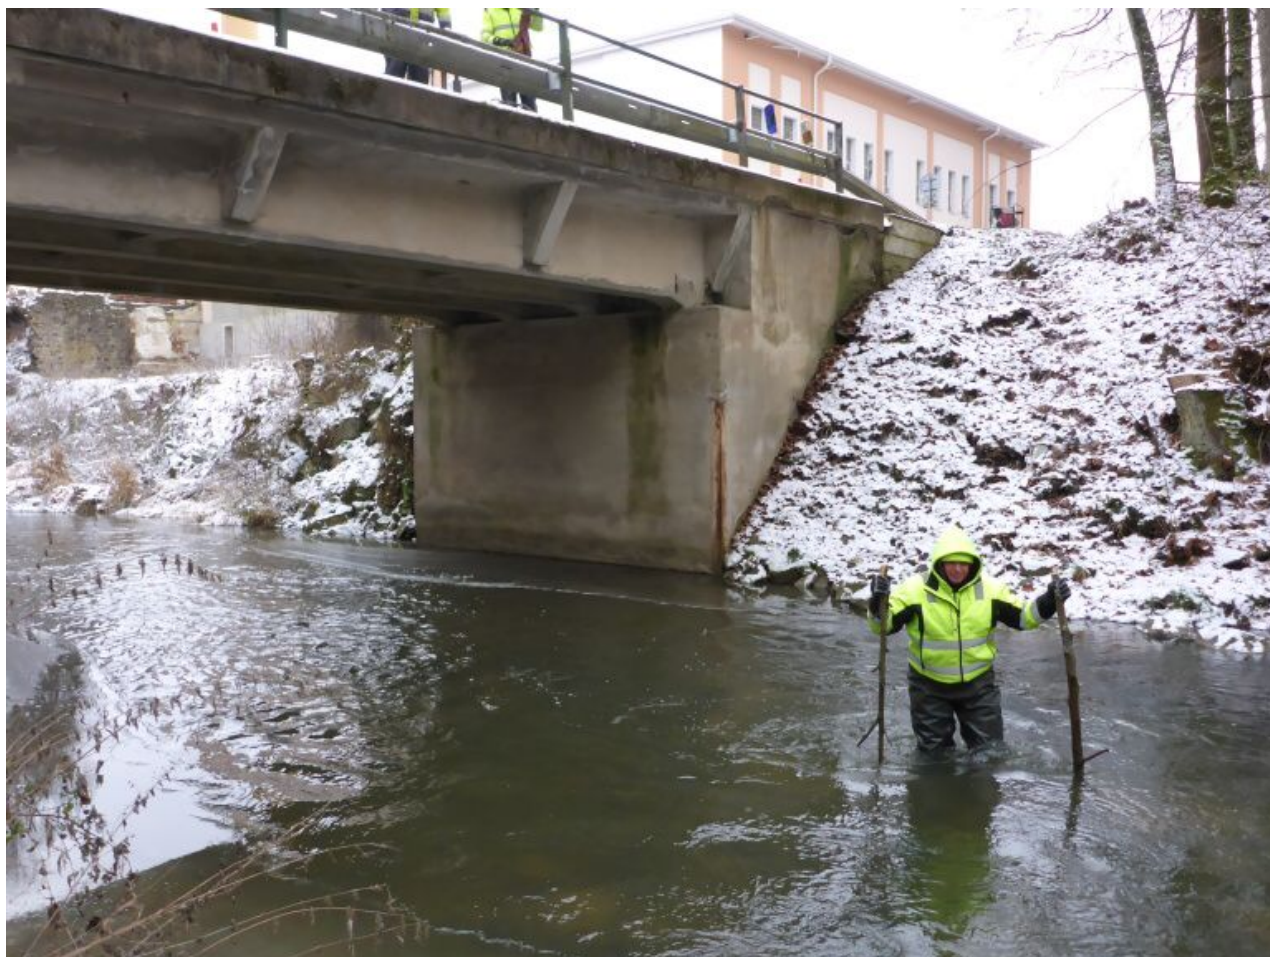
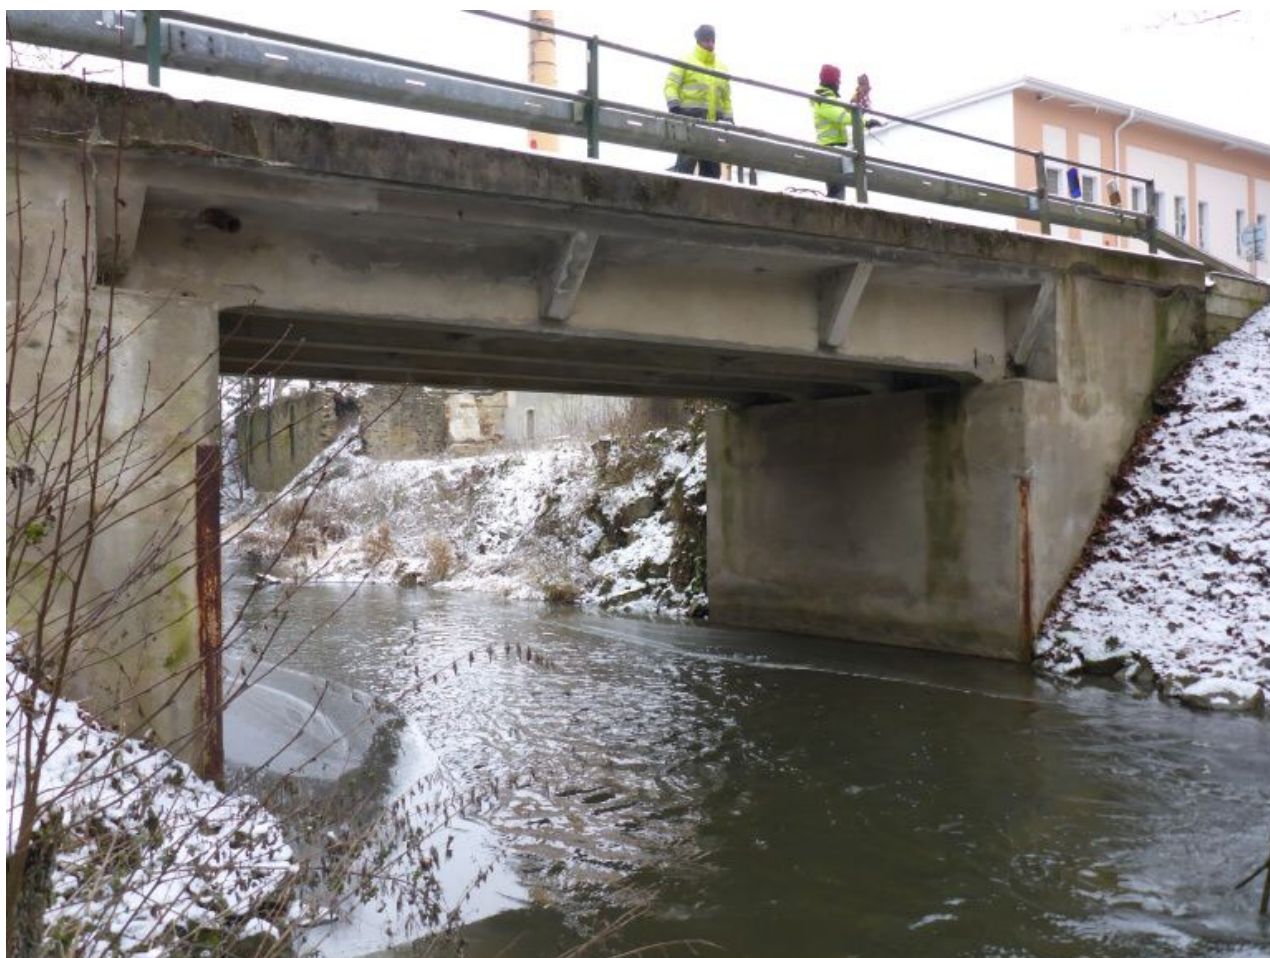
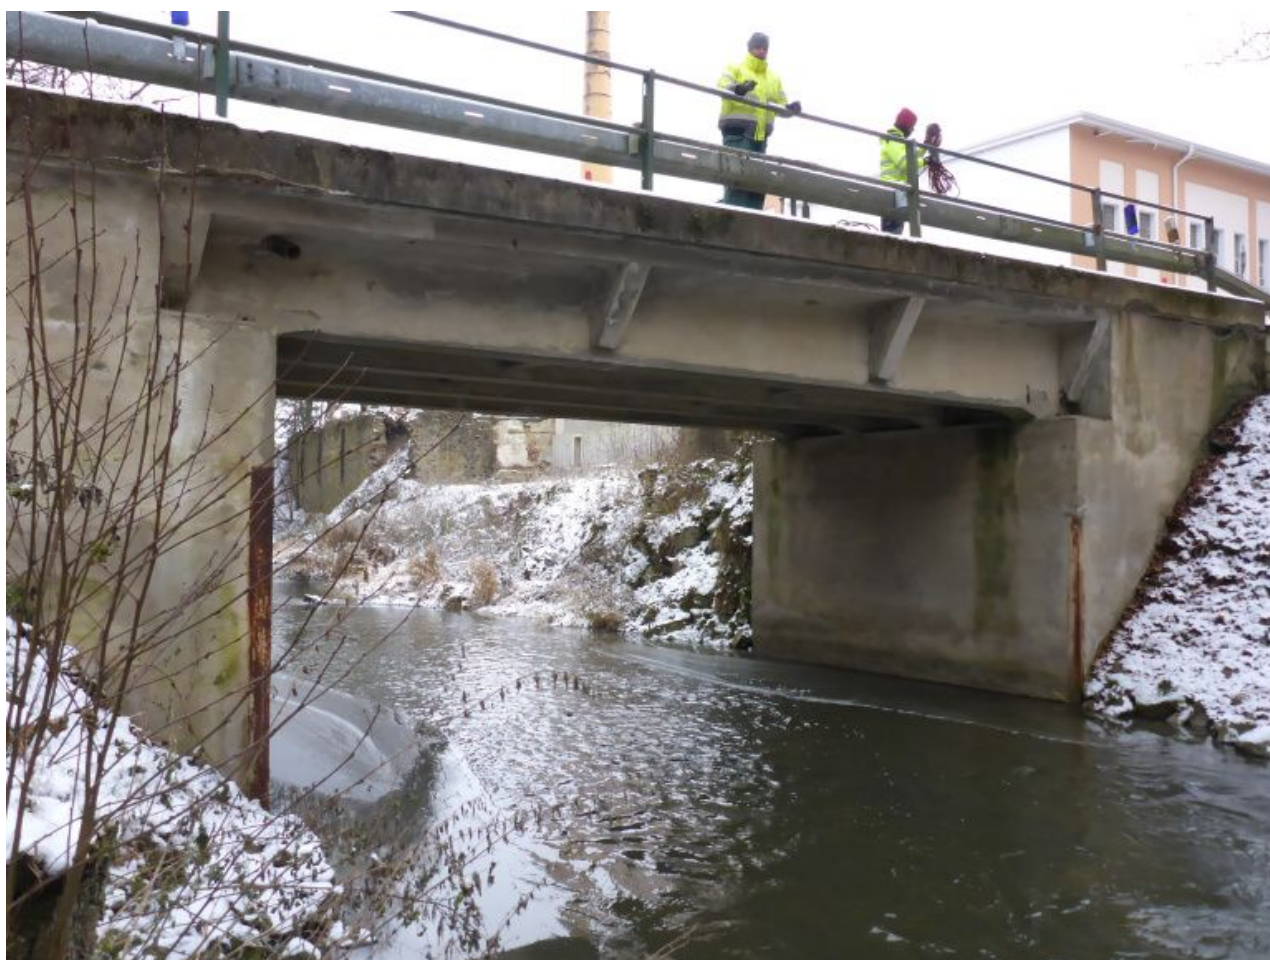
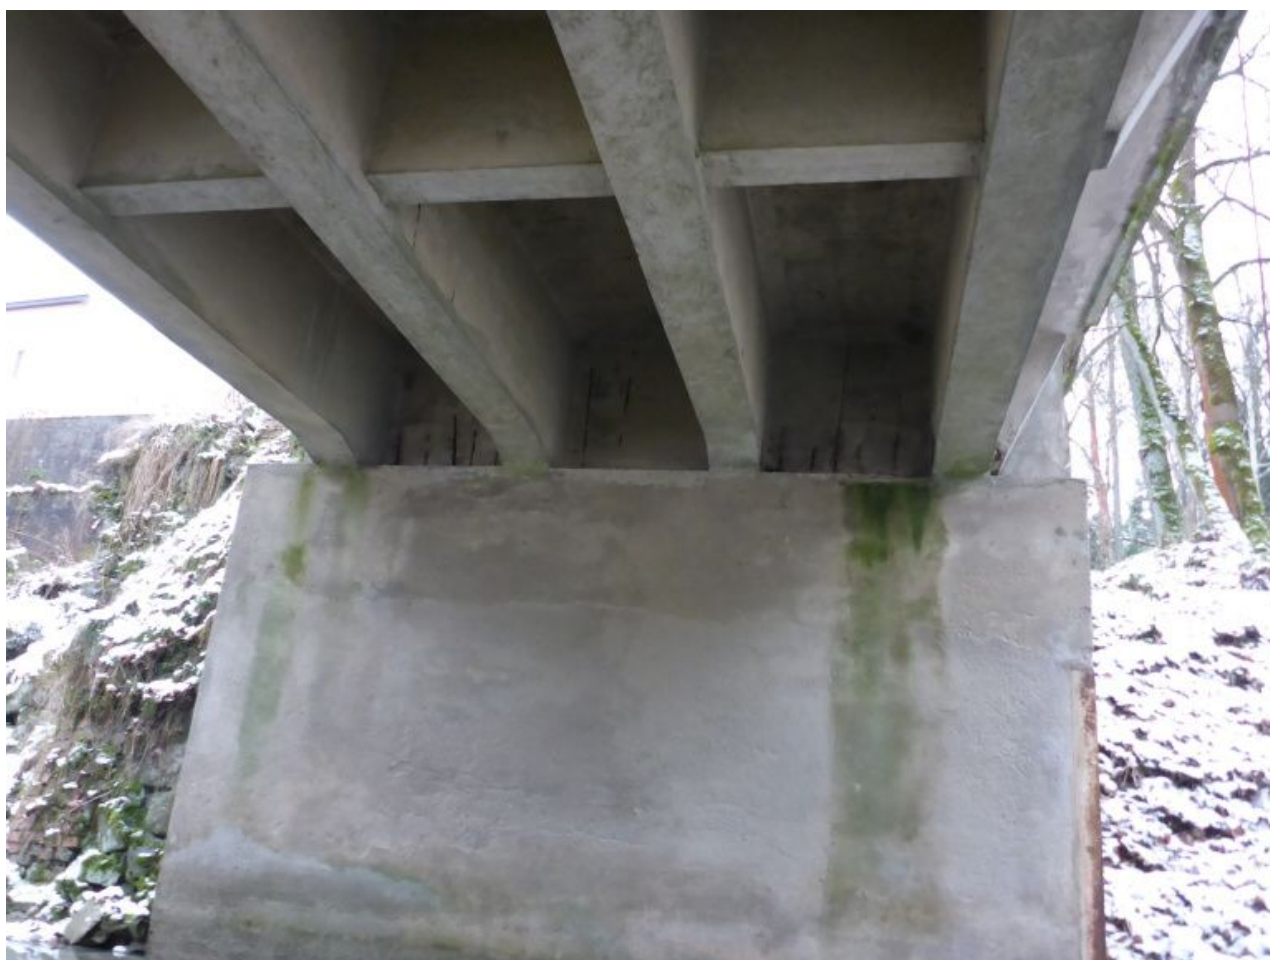
063 Opěra 1

**Konstrukce spodní stavby** nejsou závažněji poškozeny. Konstrukce opěr i úložného prahu, a to včetně křídel rovnoběžných s osou komunikace jsou zatíženy působením vody. Působení je dlouhodobé, protože na konstrukci je v místě zatékání uchycena zelená řasa. Povrch opěr je poškozen degradací omítky, a to odhalením jemného kameniva do hloubky cca 3 mm a současně trhlinami, které jsou patrné na povrchu konstrukce. V místě kolísání hladiny je patrná větší degradace omítky.
