# **Most 210-038**

Most v Hraničné přes Hraniční potok

## **HLAVNÍ PROHLÍDKA**

**Objekt: Most ev.č. 210-038 (Most v Hraničné přes Hraniční potok)**

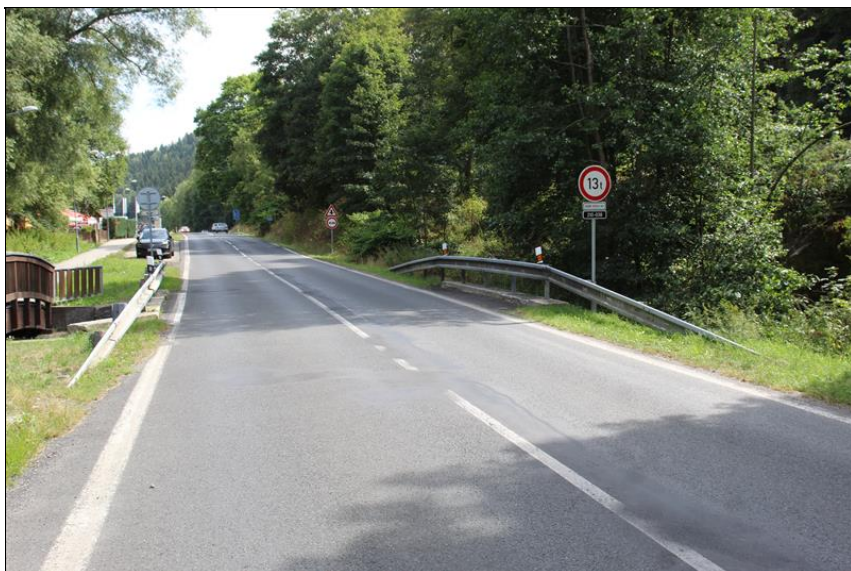
### 3.1 Vozovka

navýšená téměř do úrovně říms, povrch plošně pórovitý, v krajních oblastech s lokálně uchycenou vegetací

| [1] 3.1 Vozovka | v rámci běžné údržby odstraňovat drobnou vegetaci z mostu |

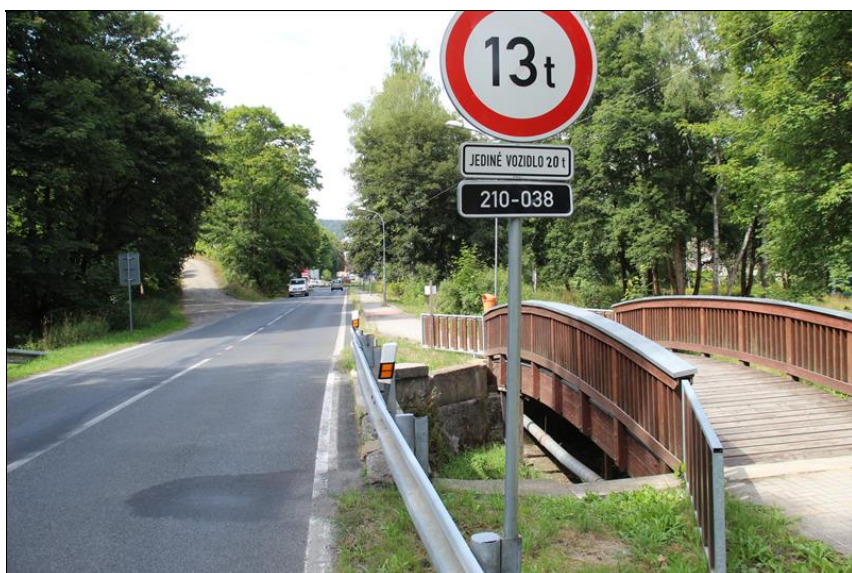
pohled na pravou stranu mostu

**4.1 Svodidla/Zábradelní svodidla**  
neodpovídá TP, místy orezl

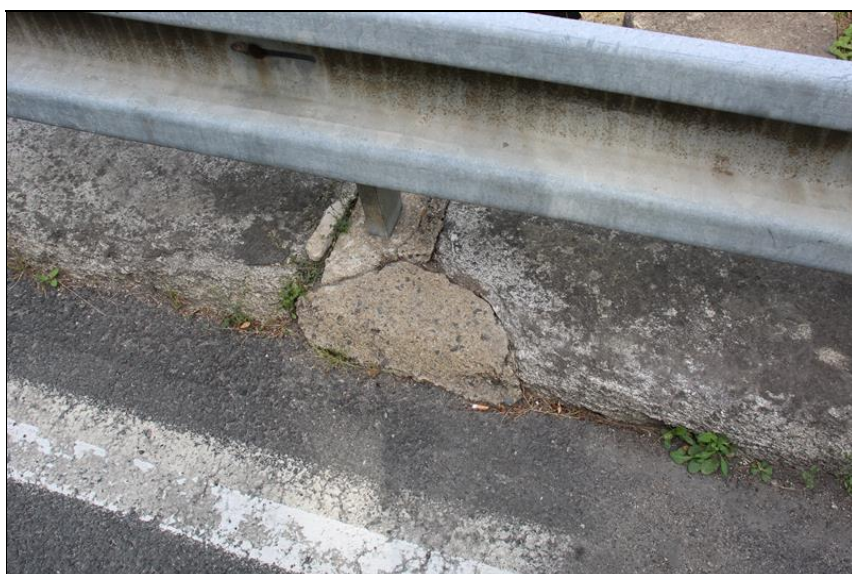
**3.3.1 římsa**

hrany desek lokálně odlomené; v některých spárách rozpad výplně uchycená vegetace, lokálně rozpad obrubníkové hrany říms

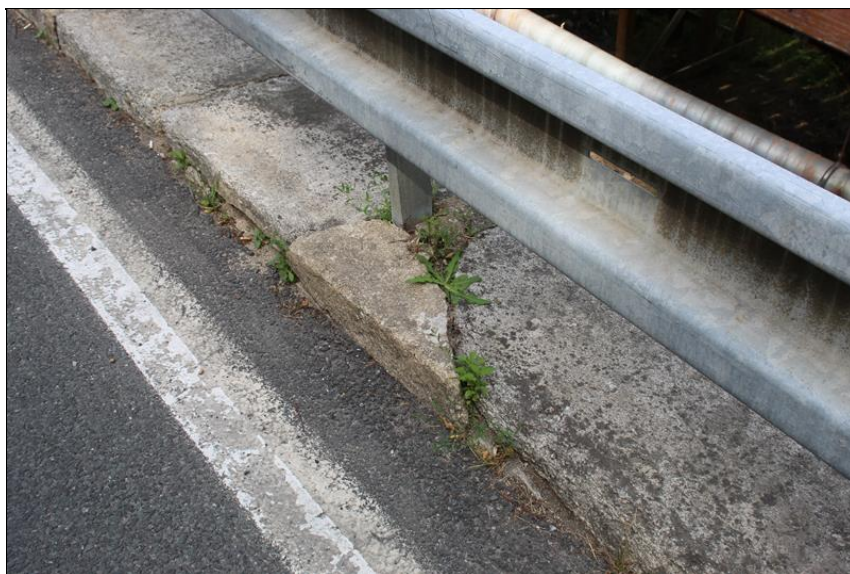
### 3.3.1 římsa

hrany desek lokálně odlomené; v některých spárách rozpad výplně uchycená vegetace, lokálně rozpad obrubníkové hrany říms

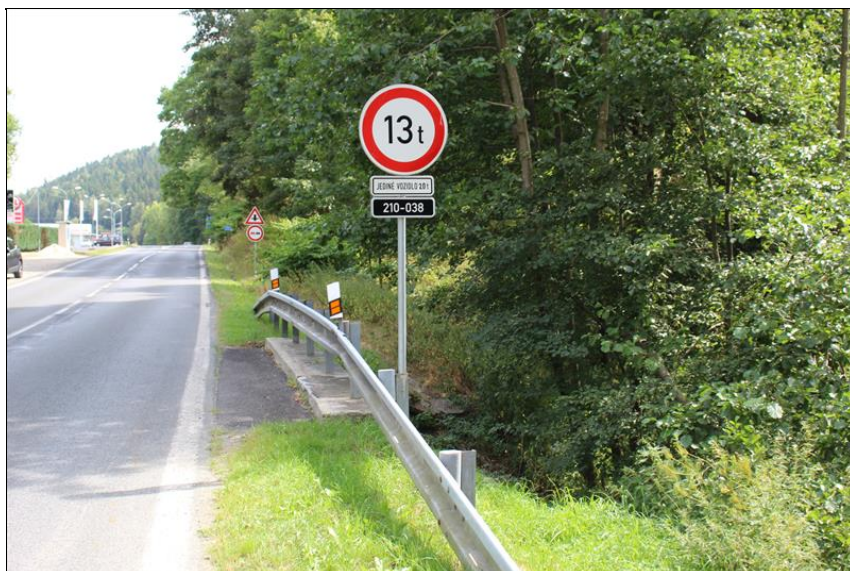
pohled na levou stranu mostu

### 4.1 Svodidla/Zábradelní svodidla

neodpovídá TP, místy orezl

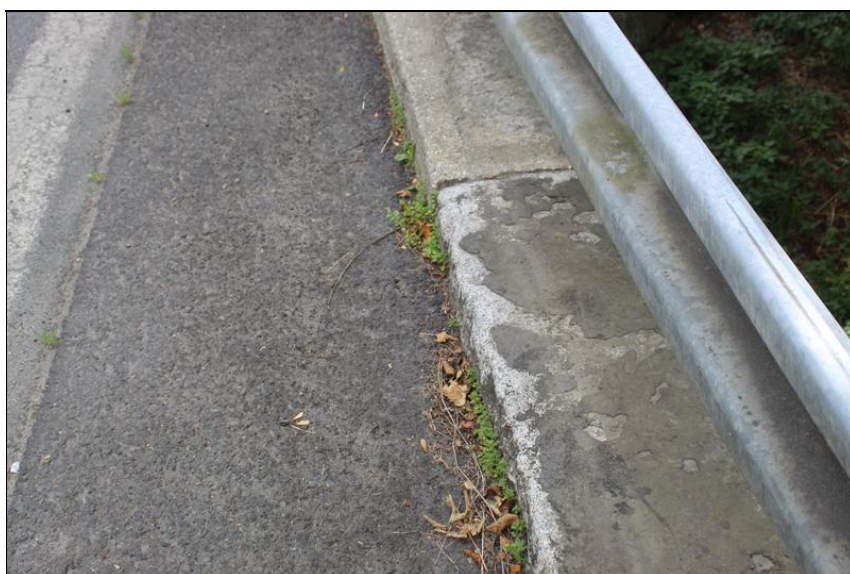
### 3.3.1 římsa

hrany desek lokálně odlomené; v některých spárách rozpad výplně uchycená vegetace, lokálně rozpad obrubníkové hrany říms

### 3.1 Vozovka

navýšená téměř do úrovně říms, povrch plošně pórovitý, v krajních oblastech s lokálně uchycenou vegetací

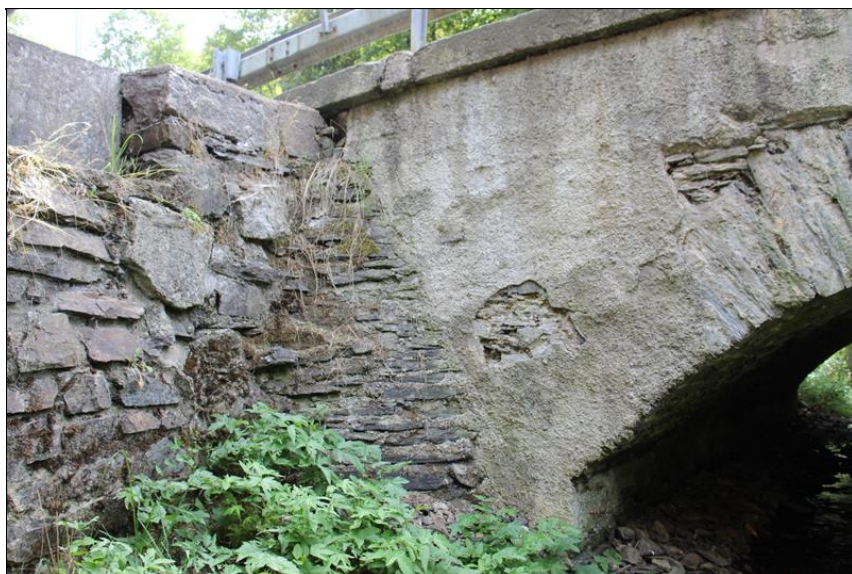
pravé křídlo OP1

**1.2 Mostní podpěry křídla a čelní zdi**  
na obou čelech mostu dochází k zatékání pod římsou s výluhy pojiva na omítce; omítka popraskaná, dutá na poklep a z velké části odpadá; kolem mostních křídel uchycená vegetace, vegetace se uchycuje i ve spárách zdiva, kolmé křídlo porostlé z velké části mechem; u obou opěr značně vyplavená výplň spár v místě kolísání normálních průtoků, u vtokového levobřežního křídla vhodní části uvolnění zdiva, lokální poruch a uvolnění zdiva v mostním otvoru v patě opěr  
**oproti předchozí HPM nedošlo k významnému zhoršení stavu zjištěných závad**

#### 2.4 Čelní zdi a přesypávka

Čelní zdi - plošně odpouklá, místy odpadá cementová omítka sporou spárování v kamenném zdivu.

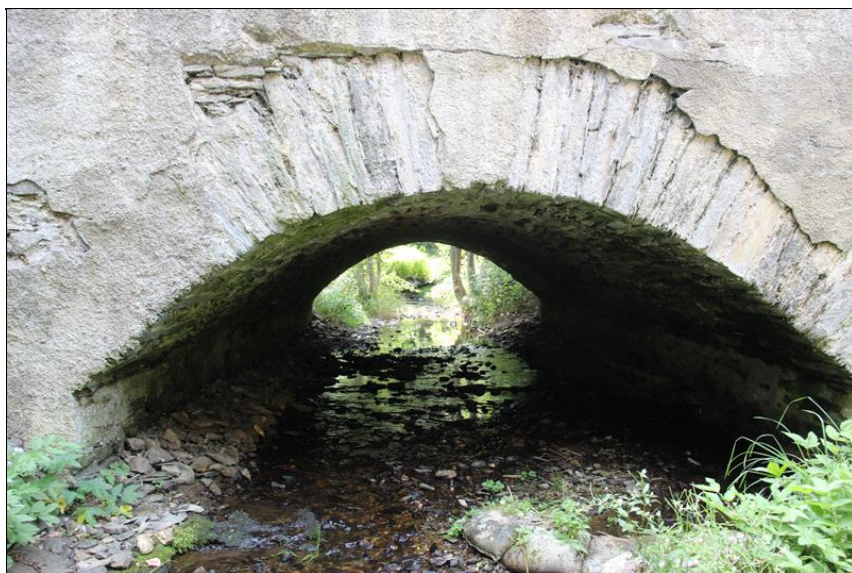
pohled do mostního otvoru zprava

#### 4.6 Území pod mostem a přístup. cesty

vpravo jsou v korytě naskládány pytle s pískem

| [3] 4.6 Území pod mostem a přístup. cesty | odstranit pytle s pískem z koryta potoka |

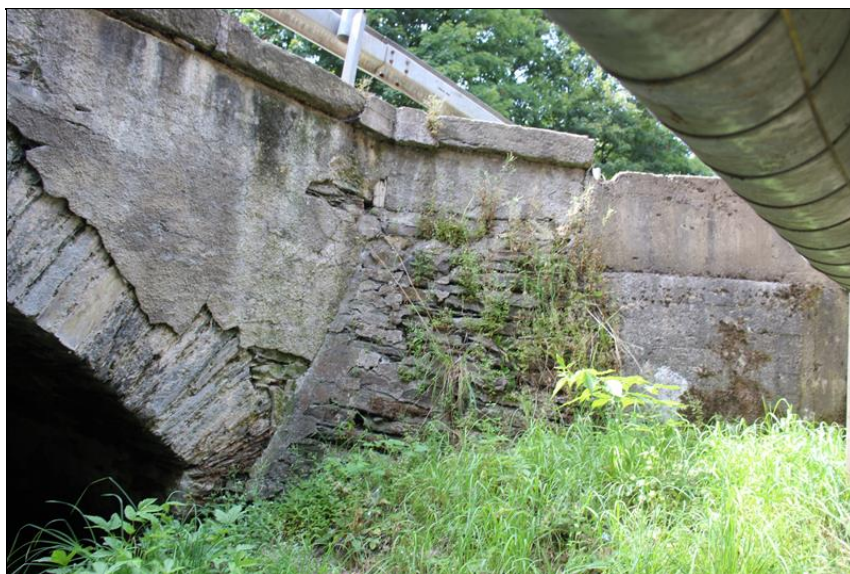
pravé křídlo OP2

### 2.1 Nosná konstrukce

spodní líc klenby je mokrý zejména ve výtokové části; lokálně se vyskytují výluhy pojiva; poměrně značně vydrolená výplň spár zdiva, na bočních lících odpad ochranné omítky, lokálně uvolnění zdiva NK v krajních oblastech  
**oproti předchozí HPM nedošlo k významnému zhoršení stavu zjištěných závad**

| [4] 2.1 Nosná konstrukce | zahájit přípravy na rekonstrukci objektu spočívající ve výměně mostního svršku, provedení funkčního izolačního systému a následné sanaci spodní stavby a NK, případně s ohledem na velikost a stáří objektu vybudovat objekt nový |

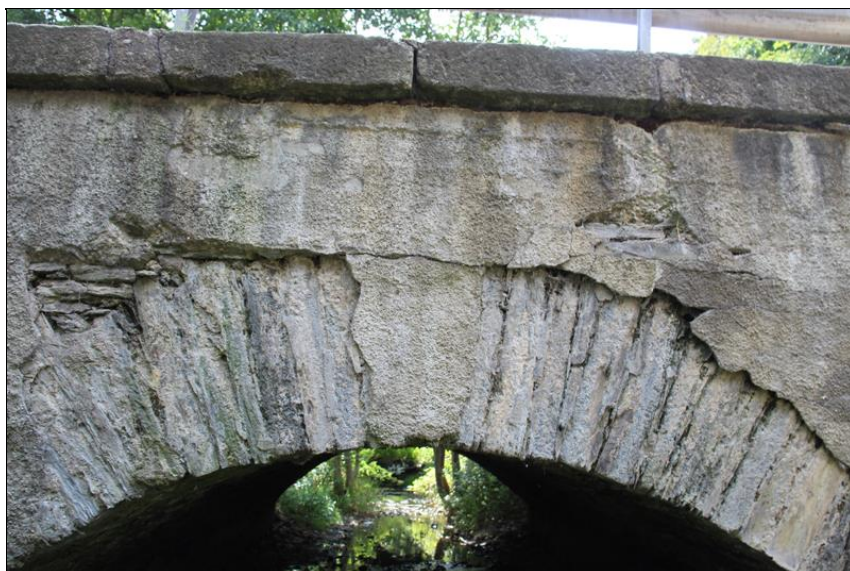
### 2.1 Nosná konstrukce

spodní líc klenby je mokrý zejména ve výtokové části; lokálně se vyskytují výluhy pojiva; poměrně značně vydrolená výplň spár zdiva, na bočních lících odpad ochranné omítky, lokálně uvolnění zdiva NK v krajních oblastech  
**oproti předchozí HPM nedošlo k významnému zhoršení stavu zjištěných závad**

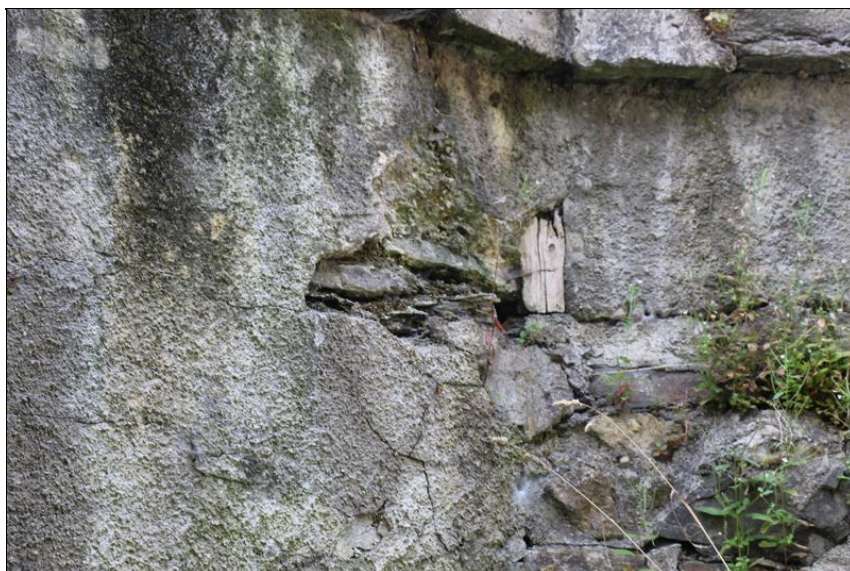
**1.2 Mostní podpěry křídla a čelní zdi**  
na obou čelech mostu dochází k zatékání pod římsou s výluhy pojiva na omítce; omítka popraskaná, dutá na poklep a z velké části odpadá; kolem mostních křídel uchycená vegetace, vegetace se uchycuje i ve spárách zdiva, kolmé křídlo porostlé z velké části mechem; u obou opěr značně vyplavená výplň spár v místě kolísání normálních průtoků, u vtokového levobřežního křídla vhodné části uvolnění zdiva, lokální poruchy a uvolnění zdiva v mostním otvoru v patě opěr  
**oproti předchozí HPM nedošlo k významnému zhoršení stavu zjištěných závad**

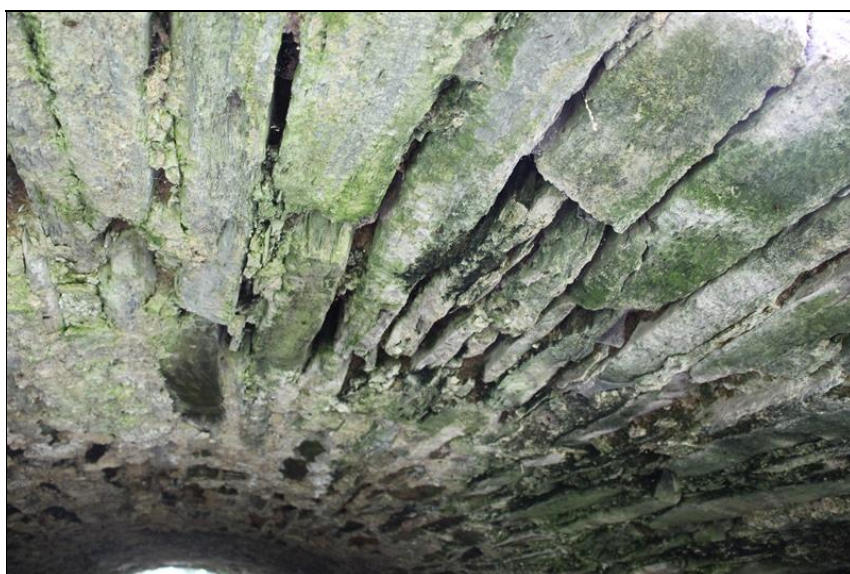
podhled NK

**2.1 Nosná konstrukce**  
spodní líc klenby je mokrá zejména ve výtokové části; lokálně se vyskytují výluhy pojiva; poměrně značně vydrolená výplň spár zdiva, na bočních lících odpad ochranné omítky, lokálně uvolnění zdiva NK v krajních oblastech  
**oproti předchozí HPM nedošlo k významnému zhoršení stavu zjištěných závad**

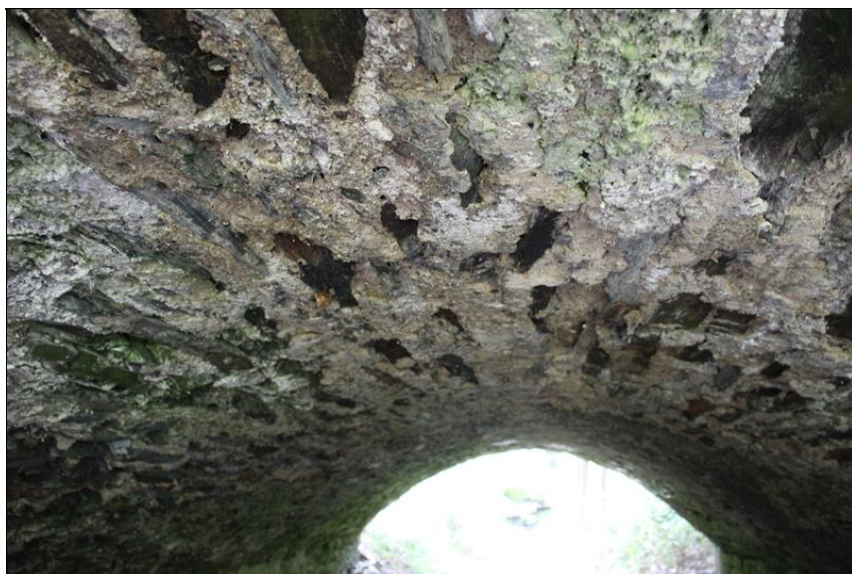
podhled NK

## 2.1 Nosná konstrukce

spodní líc klenby je mokrý zejména ve výtokové části; lokálně se vyskytují výluhy pojiva; poměrně značně vydrolená výplň spár zdiva, na bočních lících odpad ochranné omítky, lokálně uvolnění zdiva NK v krajních oblastech  
**oproti předchozí HPM nedošlo k významnému zhoršení stavu zjištěných závad**

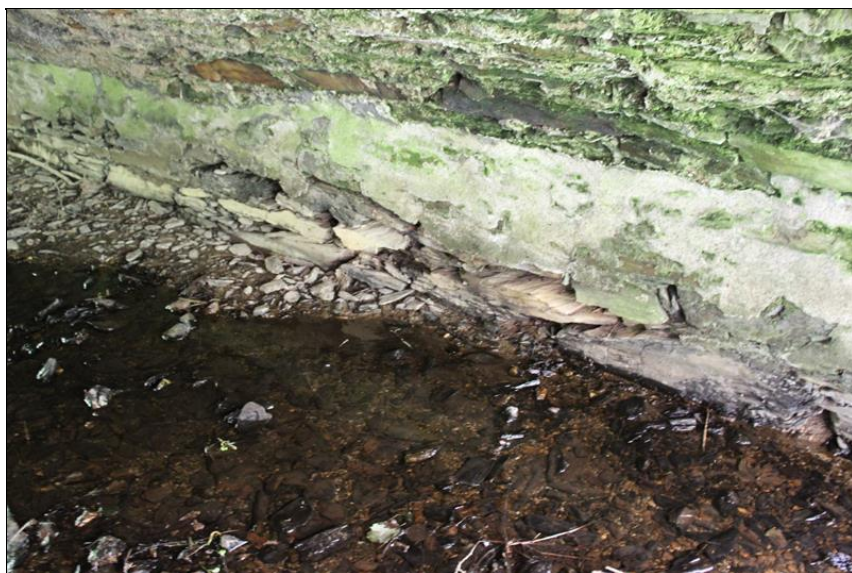
## 1.2 Mostní podpěry křídla a čelní zdi

na obou čelech mostu dochází k zatékání pod římsou s výluhy pojiva na omítkce; omítka popraskaná, dutá na poklep a z velké části odpadlá; kolem mostních křídel uchycená vegetace, vegetace se uchycuje i ve spárách zdiva, kolmé křídlo porostlé z velké části mechem; u obou opěr značně vyplavená výplň spár v místě kolísání normálních průtoků, u vtokového levobřežního křídla vhodné části uvolnění zdiva, lokální poruch a uvolnění zdiva v mostním otvoru v patě opěr  
**oproti předchozí HPM nedošlo k významnému zhoršení stavu zjištěných závad**

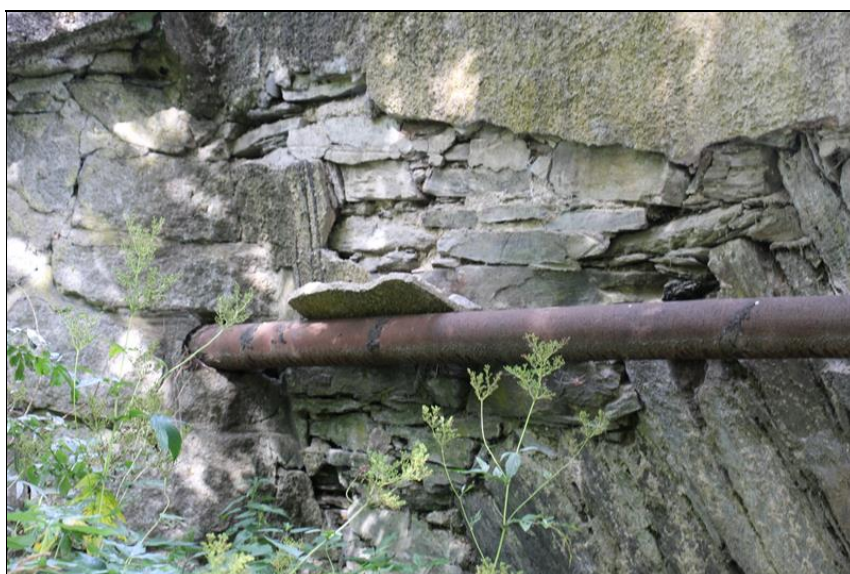
**1.2 Mostní podpěry křídla a čelní zdi**  
na obou čelech mostu dochází k zatékání pod římsou s výluhy pojiva na omítce; omítka popraskaná, dutá na poklep a z velké části odpadlá; kolem mostních křídel uchycená vegetace, vegetace se uchycuje i ve spárách zdiva, kolmé křídlo porostlé z velké části mechem; u obou opěr značně vyplavená výplň spár v místě kolísání normálních průtoků, u vtokového levobřežního křídla vhodní části uvolnění zdiva, lokální poruch a uvolnění zdiva v mostním otvoru v patě opěr  
**oproti předchozí HPM nedošlo k významnému zhoršení stavu zjištěných závad**

#### 2.4 Čelní zdi a přesypávka

Čelní zdi - plošně odpouklá, místy odpadlá cementová omítka sporuchou spárování v kamenném zdivu.

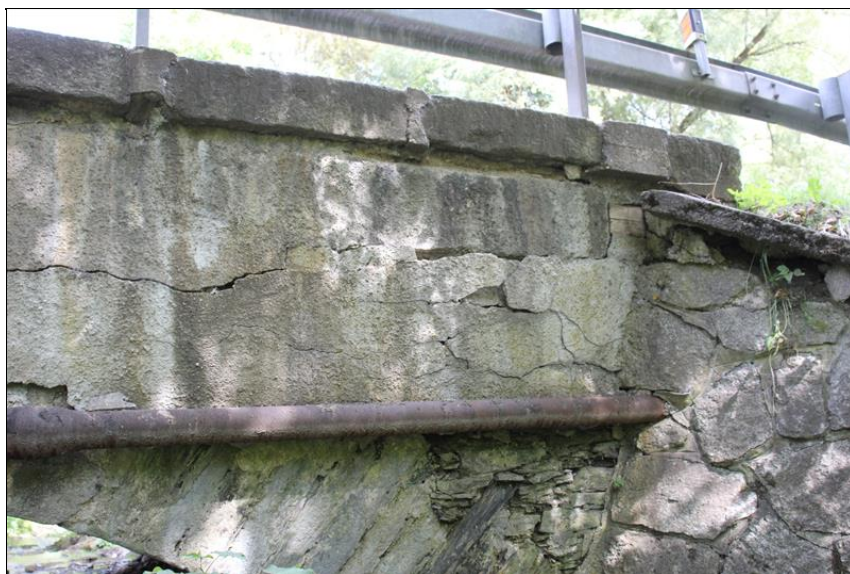
**1.2 Mostní podpěry křídla a čelní zdi**  
na obou čelech mostu dochází k zatékání pod římsou s výluhy pojiva na omítce; omítka popraskaná, dutá na poklep a z velké části odpadá; kolem mostních křídel uchycená vegetace, vegetace se uchycuje i ve spárách zdiva, kolmé křídlo porostlé z velké části mechem; u obou opěr značně vyplavená výplň spár v místě kolísání normálních průtoků, u vtokového levobřežního křídla vhodné části uvolnění zdiva, lokální poruch a uvolnění zdiva v mostním otvoru v patě opěr  
**oproti předchozí HPM nedošlo k významnému zhoršení stavu zjištěných závad**

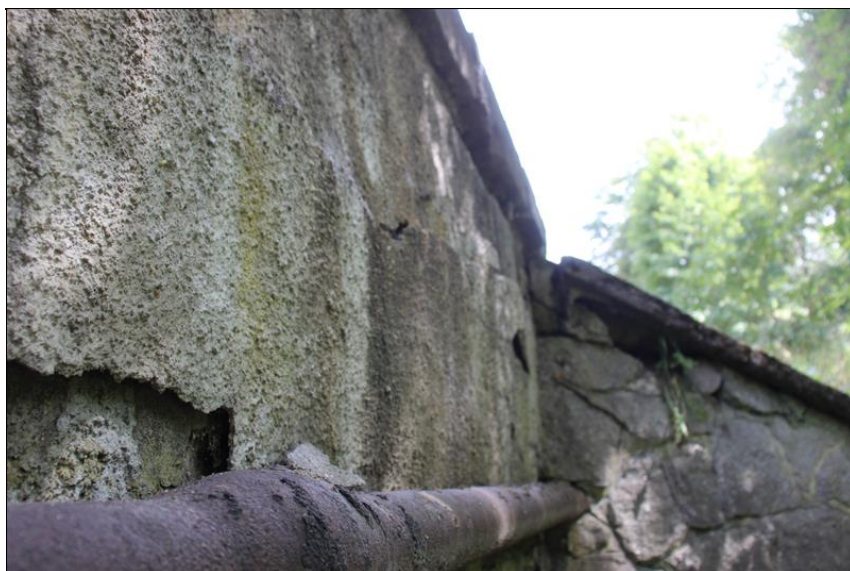
**1.2 Mostní podpěry křídla a čelní zdi**  
na obou čelech mostu dochází k zatékání pod římsou s výluhy pojiva na omítce; omítka popraskaná, dutá na poklep a z velké části odpadá; kolem mostních křídel uchycená vegetace, vegetace se uchycuje i ve spárách zdiva, kolmé křídlo porostlé z velké části mechem; u obou opěr značně vyplavená výplň spár v místě kolísání normálních průtoků, u vtokového levobřežního křídla vhodné části uvolnění zdiva, lokální poruch a uvolnění zdiva v mostním otvoru v patě opěr  
**oproti předchozí HPM nedošlo k významnému zhoršení stavu zjištěných závad**

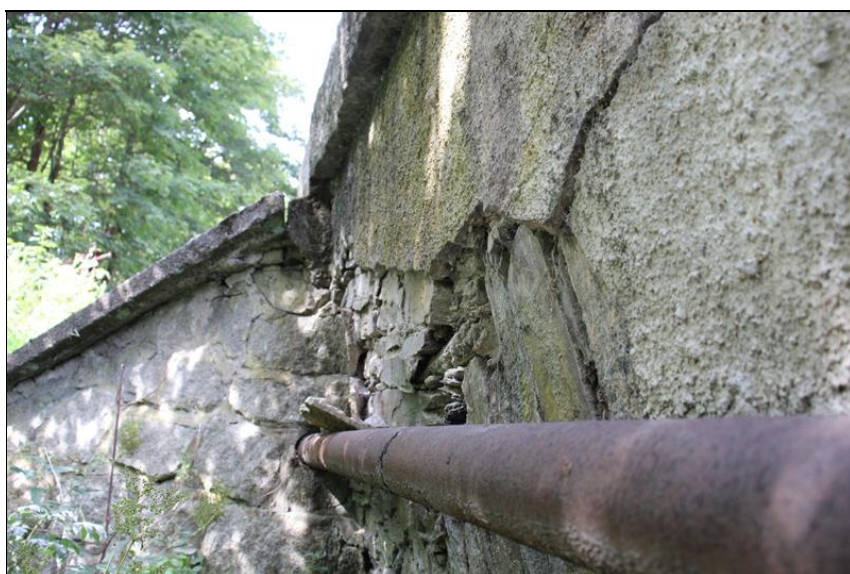
**1.2 Mostní podpěry křídla a čelní zdi**  
na obou čelech mostu dochází k zatékání pod římsou s výluhy pojiva na omítce; omítka popraskaná, dutá na poklep a z velké části odpadá; kolem mostních křídel uchycená vegetace, vegetace se uchycuje i ve spárách zdiva, kolmé křídlo porostlé z velké části mechem; u obou opěr značně vyplavená výplň spár v místě kolísání normálních průtoků, u vtokového levobřežního křídla vhodné části uvolnění zdiva, lokální poruch a uvolnění zdiva v mostním otvoru v patě opěr  
**oproti předchozí HPM nedošlo k významnému zhoršení stavu zjištěných závad**

#### **2.4 Čelní zdi a přesypávka**

Čelní zdi - plošně odpouklá, místy odpadá cementová omítka sporou spárování v kamenném zdivu.

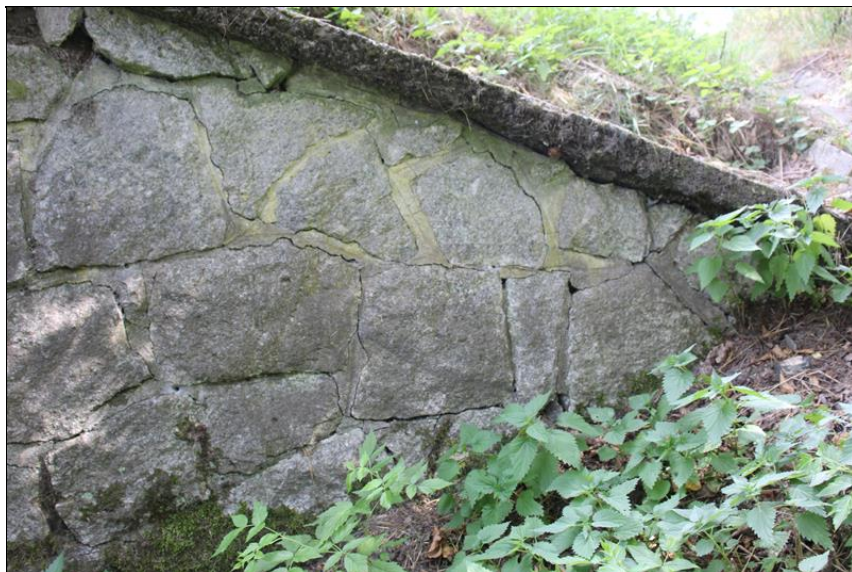
**1.2 Mostní podpěry křídla a čelní zdi**  
na obou čelech mostu dochází k  
zatékání pod římsou s výluhy pojiva na  
omítce; omítka popraskaná, dutá na  
poklep a z velké části odpadá; kolem  
mostních křídel uchycená vegetace,  
vegetace se uchycuje i ve spárách  
zdiva, kolmé křídlo porostlé z velké části  
mechem; u obou opěr značně vyplavená  
výplň spár v místě kolísání normálních  
průtoků, u vtokového levobřežního  
křídla vhodní části uvolnění zdiva,  
lokální poruch a uvolnění zdiva v  
mostním otvoru v patě opěr  
**oproti předchozí HPM nedošlo k  
významnému zhoršení stavu  
zjištěných závad**
