Most 210-007

Klášter Teplá - odbočka na Kladruby přes řeku Teplá

HLAVNÍ PROHLÍDKA

Datum provedení prohlídky: 28.3.2020

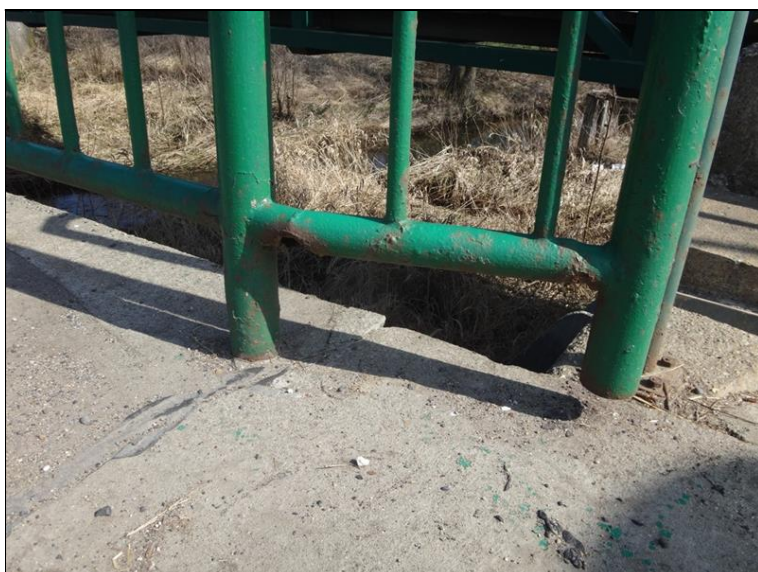
- [4.1] 4.2 Zábradlí lokální odpad PKO a povrchová koroze
- [4.2] 4.7 Cizí zařízení chránička na výtoku téměř rozpadlá, je možno konstatovat, že chránička visí na silovém vedení

Poruchy zábradlí

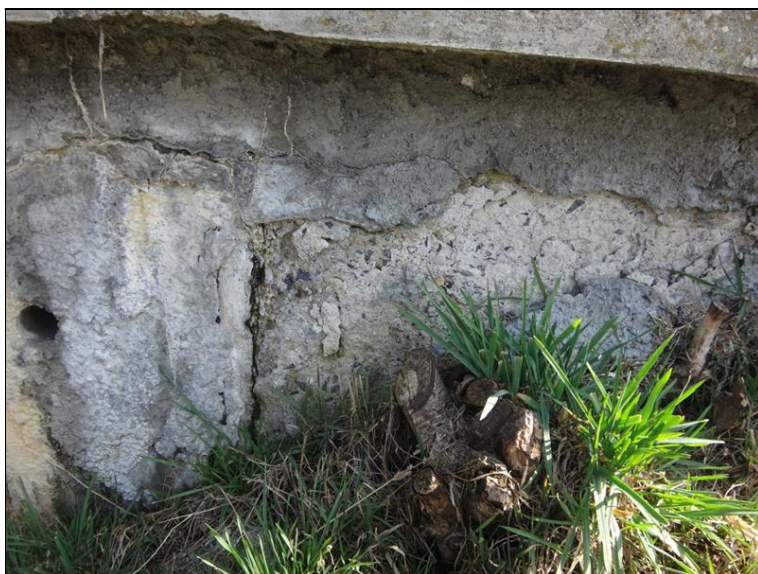
[1.1]	1.1	Základy mostních podpěr a křídel	z důvodu nepřístupnosti stav nezjištěn, na mostním objektu nejsou patrné žádné závady signalizující případné poruchy založení
[1.2]	1.2	Mostní podpěry křídla a čelní zdi	na obě opěry a úložné prahy zatéká, a to především ve vtokových oblastech, nejhorší stav na vtoku levobřežní opěry - zde lokálně rozpad betonu opěry, hloubková degradace křídel na výtokové straně v čelních plochách

Poruchy křídel na výtokové straně

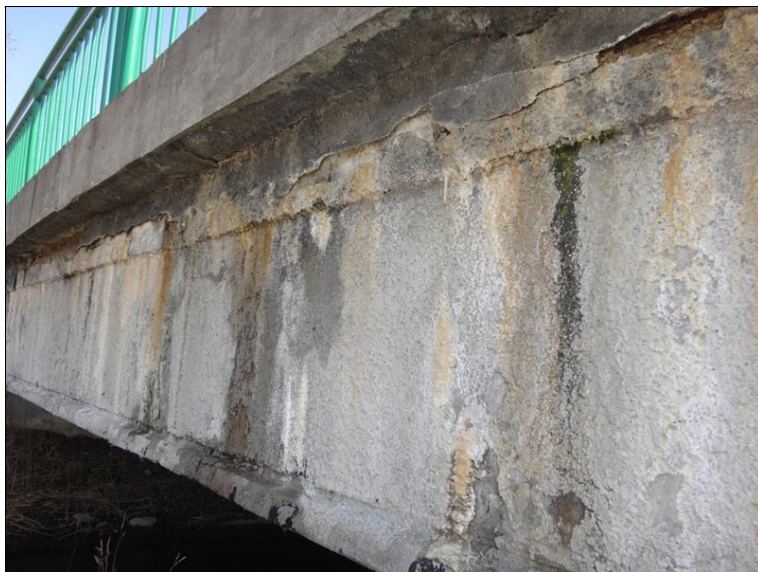
[2.1]	2.1	Nosná konstrukce	v podhledu NK lokálně odpad krycí betonové vrstvy vlivem koroze výztuže, spárou mezi krajními nosníky zatéká s výluhy pojiva a tvorbou krápníčků, na bočních lících NK projevy zatékání pod římsou, podbetonávka pod římsami se lokálně rozpadá, nosníky jsou odvrtny; oproti předchozí HPM došlo k mírnému zhoršení stavu zjištěných závad
-------	-----	------------------	---

Poruchy v čelech objektu

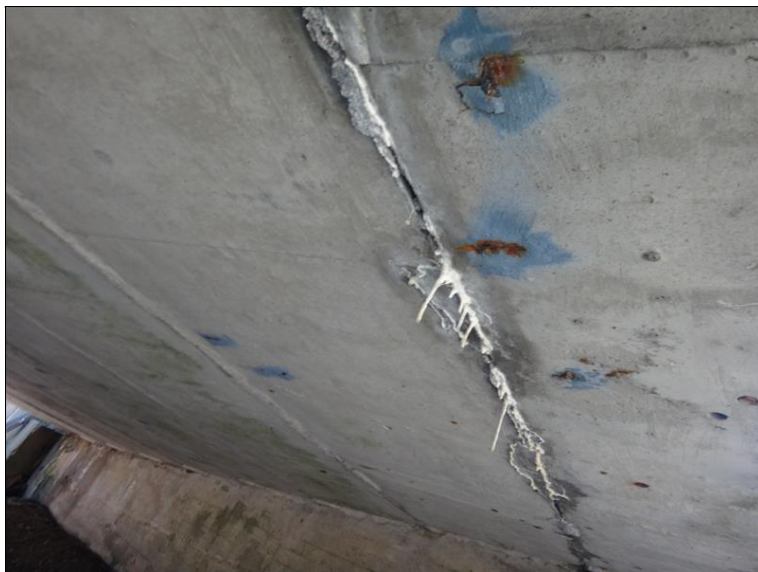
Poruchy v podhledu NK

- [1] 3.5 Izolační systém NK v rámci následných BP a HPM sledovat projevy zatékání a následné degradace betonu objektu, v případě zrychleného zhoršování připravit rekonstrukci objektu spočívající ve výměně mostního svršku a následné sanaci spodní stavby a NK (odhadem se zahájením do cca 10-ti let)

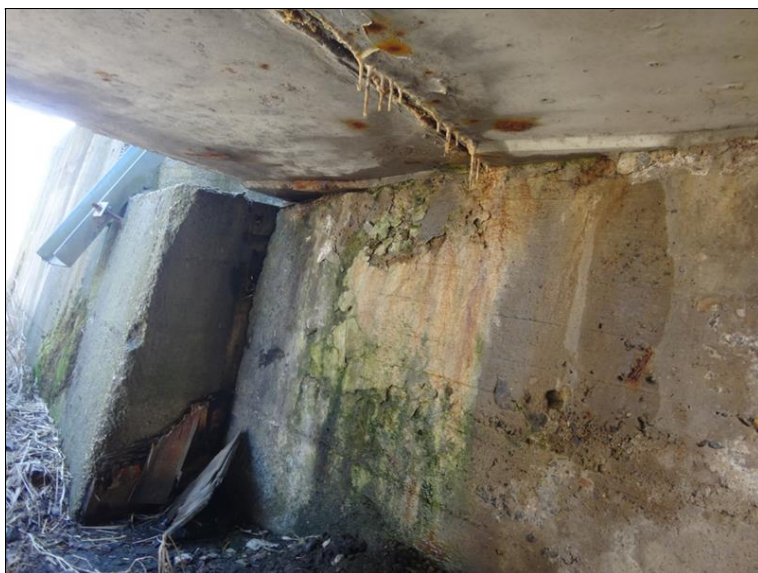
Poruchy v líci podpěr

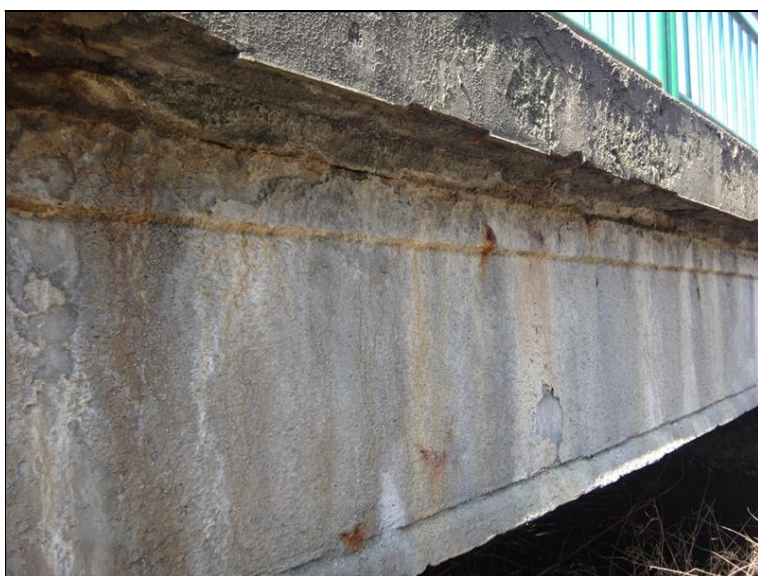
Poruchy v čele objektu
