Most v obci Prameny přes Pramenský p.

HLAVNÍ PROHLÍDKA

Objekt: Most ev.č. 2117-1 (Most v obci Prameny přes Pramenský p.)

Datum provedení prohlídky: 27.3.2017

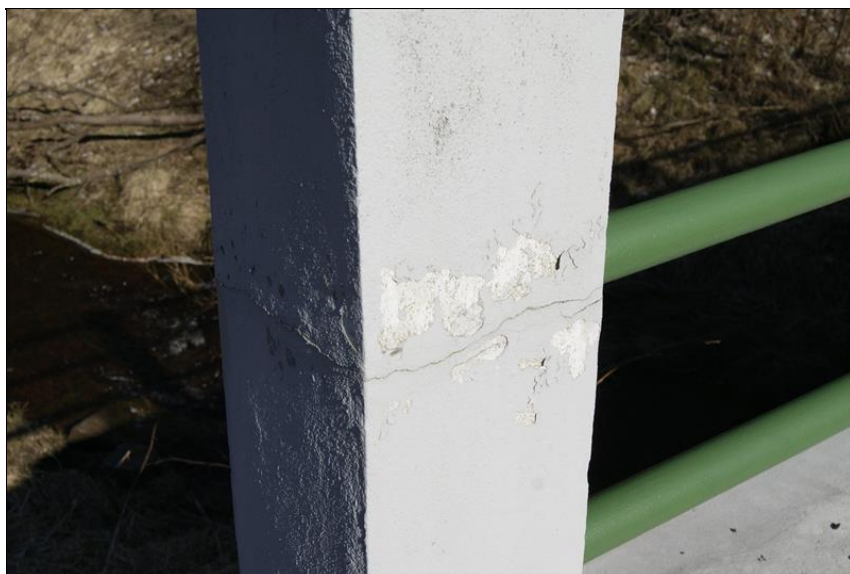
[4.1]	4.8	Odvodnění	lokální poruchy a podemletí lože dlažby skluzů
[4.2]	4.2	Zábradlí	lokální poruchy - trhliny a odpad - sanační omítky na sloupcích,

především v jejich patách a hlavách

Poruchy sloupků zábradlí

| [4] | 4.2 | Zábradlí | provést lokální opravy sanační omítky na sloupcích zábradlí |

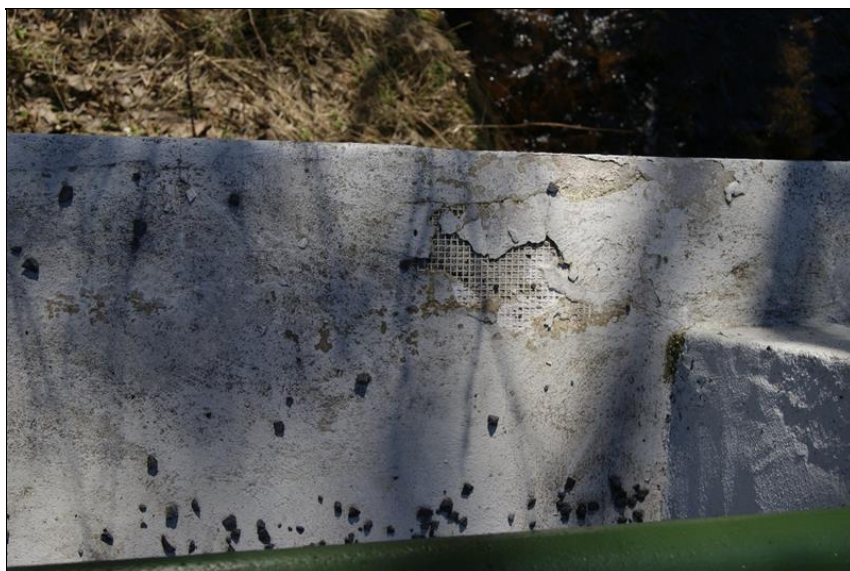
[3.1]	3.1	Vozovka	přebalená, nerovná s opravovanými výtluky, na předmostích pokleslá, pod obrubníky místy uchycená vegetace
[3.2]	3.3	Římsy, obrubníky, zálivky	v sanační omítce říms lokálně trhliny, s místním odpadem omítky
[3.3]	3.5	Izolační systém NK	s ohledem na stopy zatékání na vzdušné líce objektu je možno předpokládat porušení izolačního systému, a to především v krajních a koncových oblastech objektu

Poruchy sanace říms

| [2] | 3.3 | Římsy, obrubníky, zálivky | provést lokální opravy porušených míst sanační omítky na římsách |

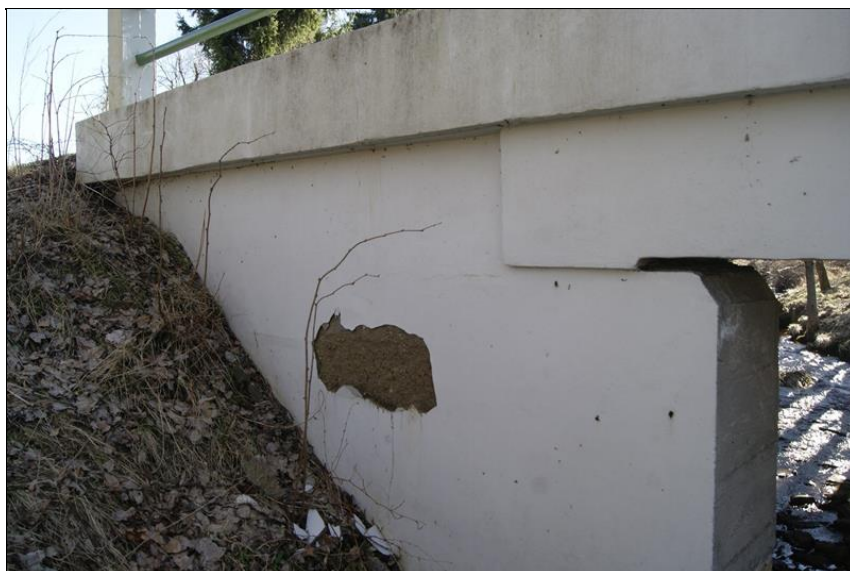
[1.1]	1.1	Základy mostních podpěr a křídel	z důvodu nepřístupnosti stav nezjištěn, na mostním objektu nejsou patrné žádné závady signalizující případné poruchy založení
[1.2]	1.2	Mostní podpěry křídla a čelní zdi	v oblasti kolísání hladiny normálních průtoků vyplavené spárování, na oba úložné prahy lokálně mírně zatéká, lokálně trhliny v sanační omítce v čelech spodní stavby, na pravobřežním křídle na výtoku došlo k plošnému odpadu sanační omítky

Lokální poruchy a odpad sanační omítky na pravobřežním výtokovém křídle

| [1] | 1.2 | Mostní podpěry křídla a čelní zdi | opravit odpadlou část sanační omítky na spodní stavbě |

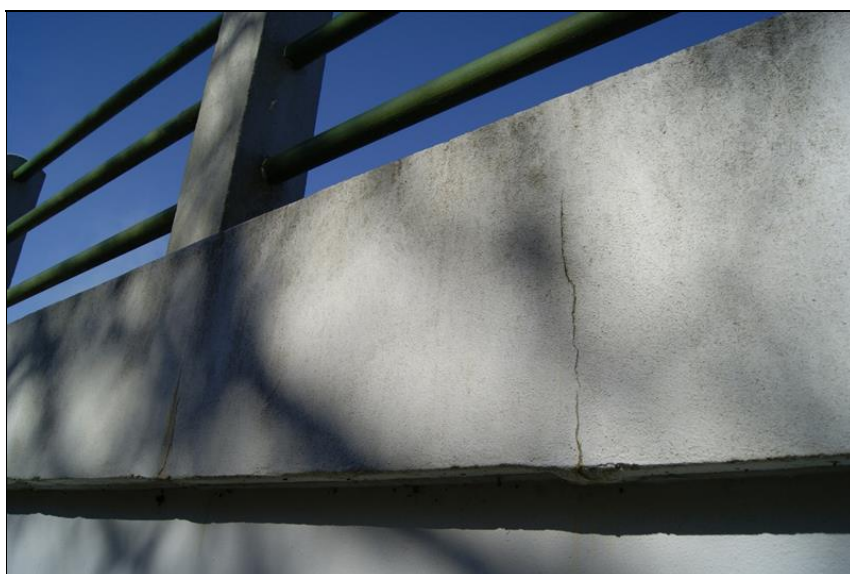
Trhliny v sanační omítce na římsách

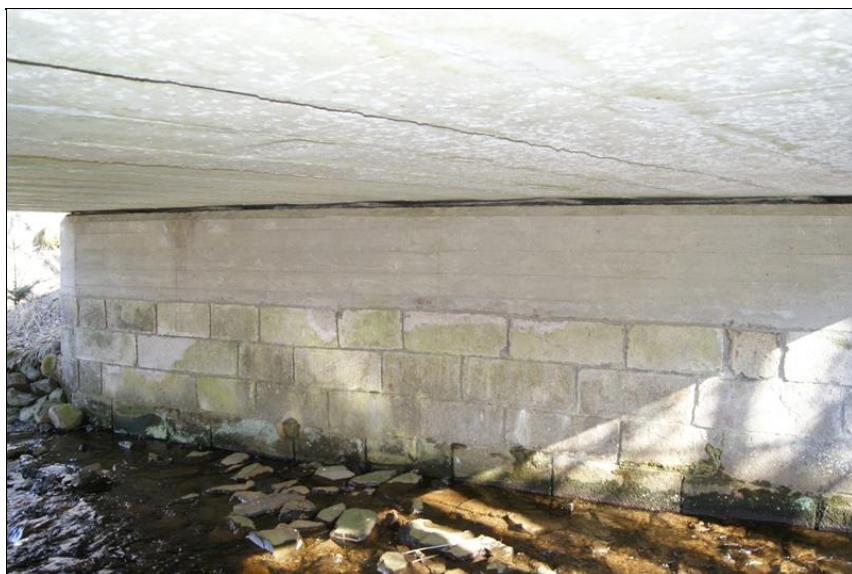
Pohled na líc opěry a podhled NK

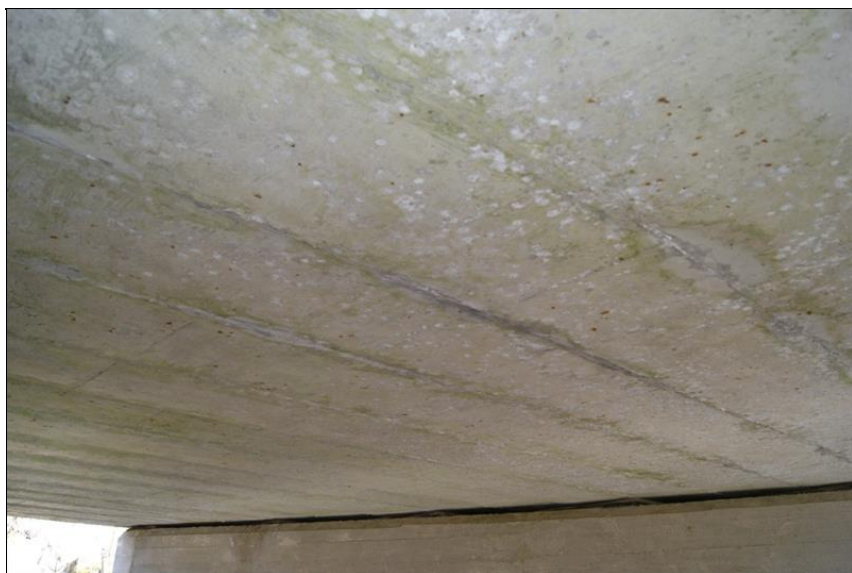
[2.1]	2.1	Nosná konstrukce	ve spárách lokální drobné projevy průsaků s výluhy pojiva, jinak bez podstatných závad
-------	-----	------------------	--

Podhled NK
