# **Most 21235-3b**

Most u Dukly Habartov přes přeložku Habartovského potoka u Dukly

## **HLAVNÍ PROHLÍDKA**

**Objekt: Most ev.č. 21235-3b (Most u Dukly Habartov přes přeložku Habartovského potoka u Dukly)**

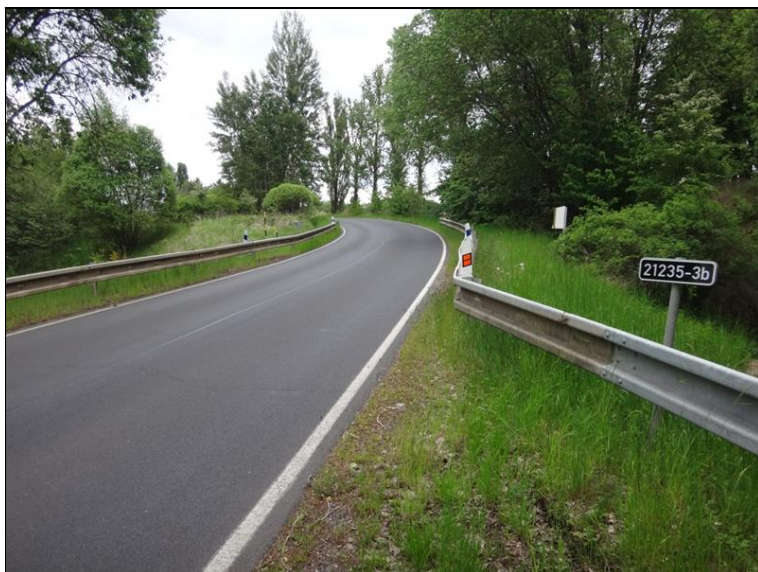
Uspořádání na mostě

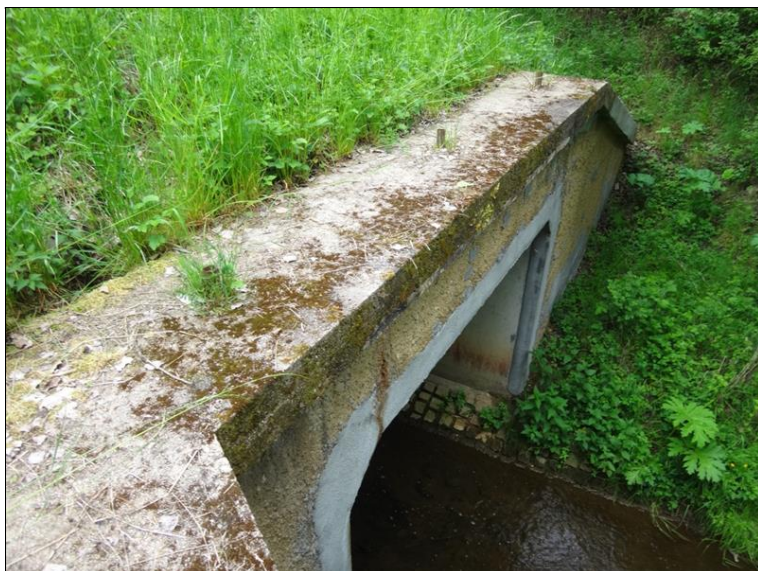
Uspořádání na výtokové římse

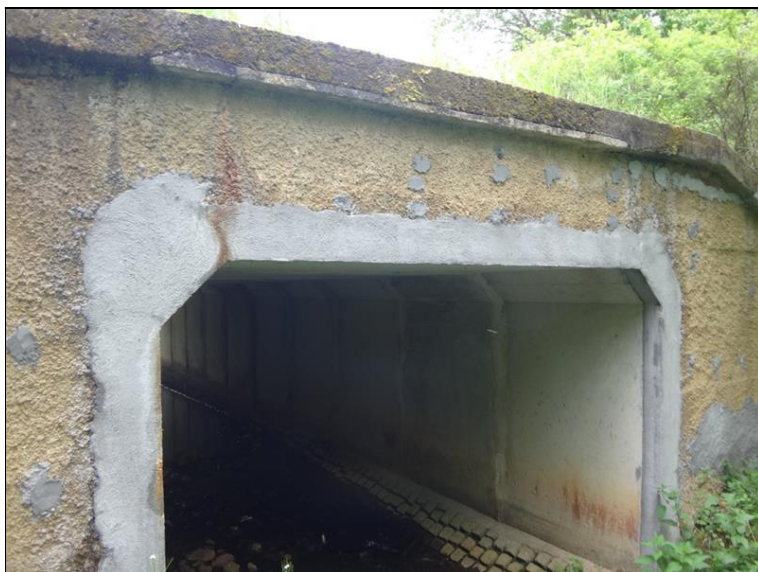
Pohled na výtokovou stranu objektu

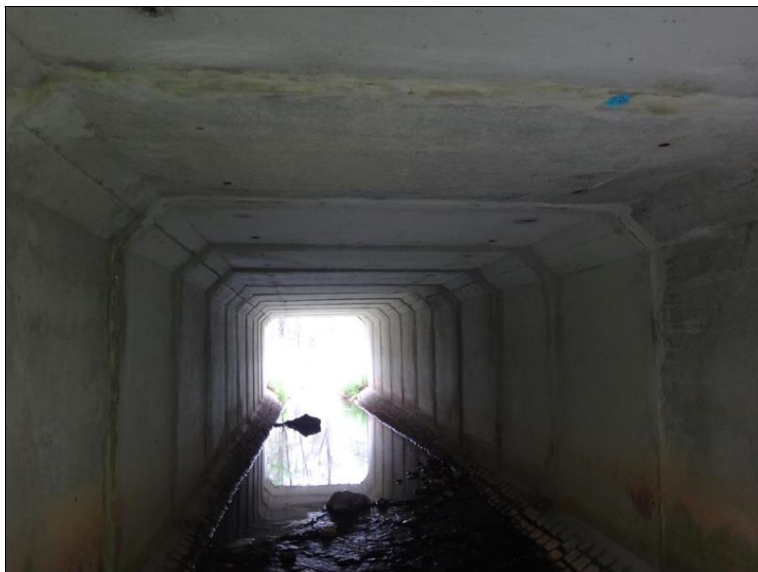
Pohled do mostního otvoru

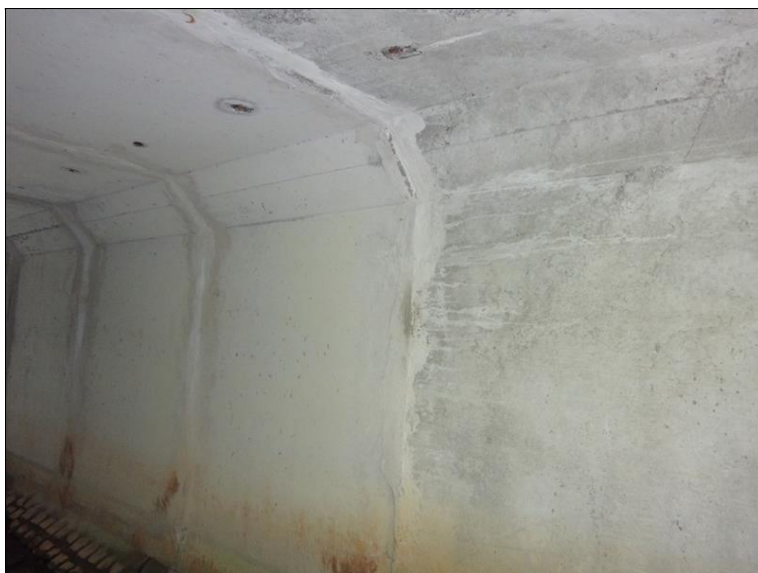
[2.1]	2.1	Nosná konstrukce	v období od poslední HPM proběhla sanace čel NK a dále lokální opravy líce prefabrikátů v mostním otvoru; po opravě bez zjevných a podstatných závad
-------	-----	------------------	--

Pohled na líc prefabrikátů v mostním otvoru

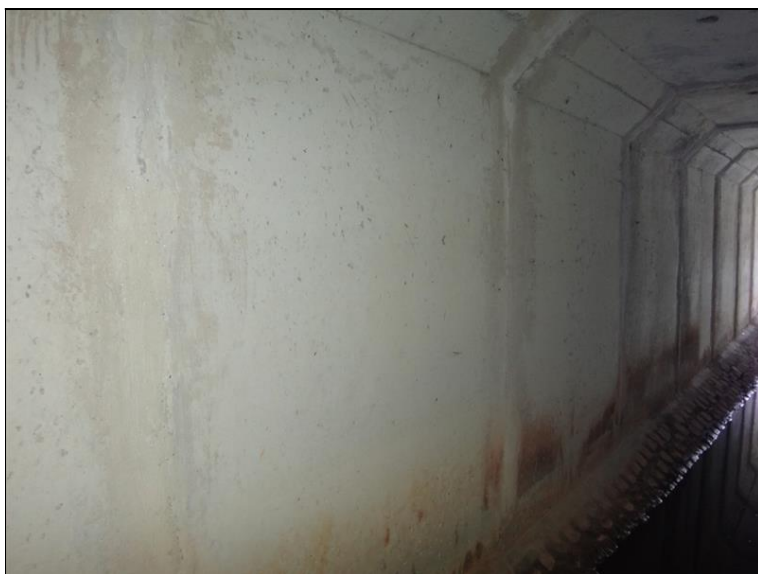
Pohled na líc prefabrikátů v mostním otvoru

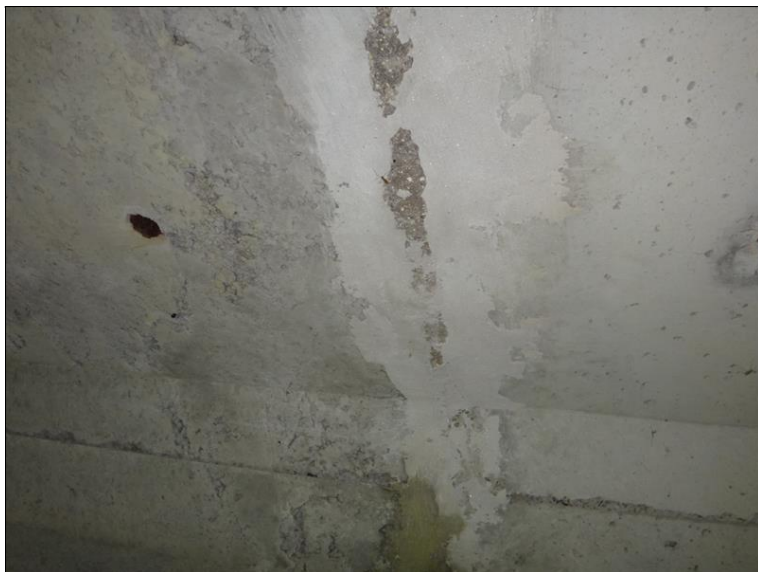
Pohled na líc prefabrikátů v mostním otvoru

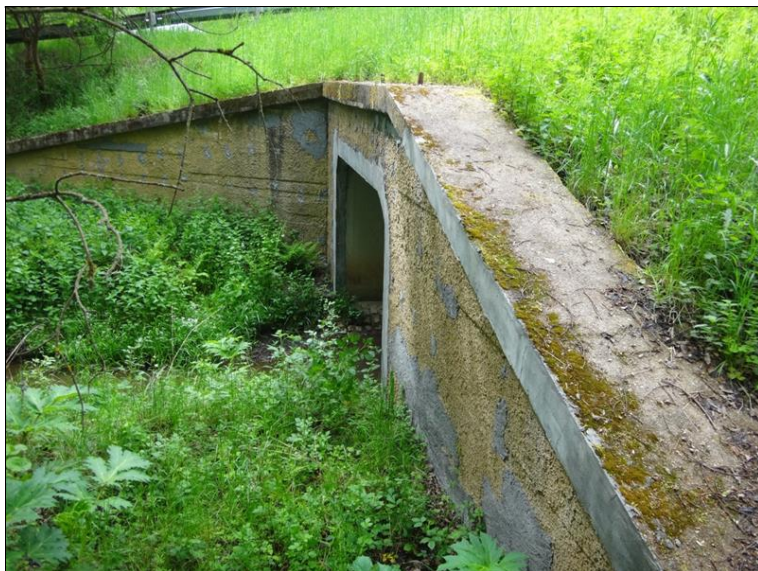
Pohled na výtokovou stranu objektu

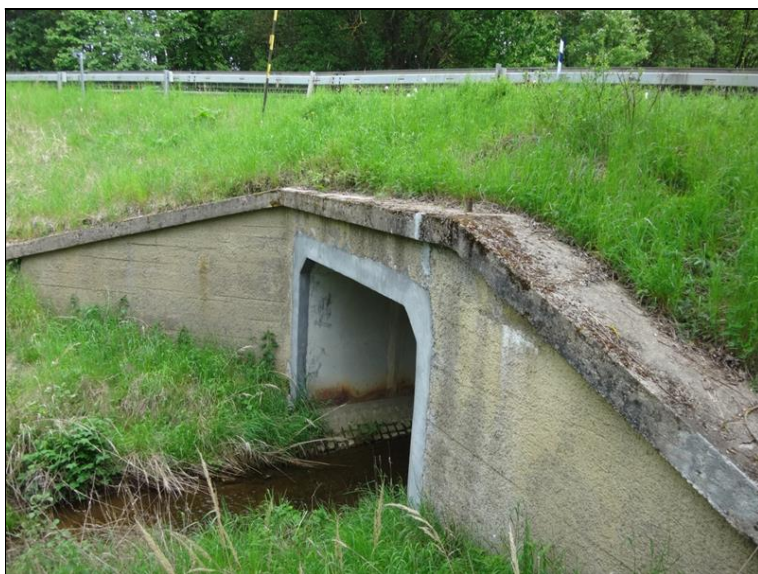
Pohled na vtokovou stranu objektu

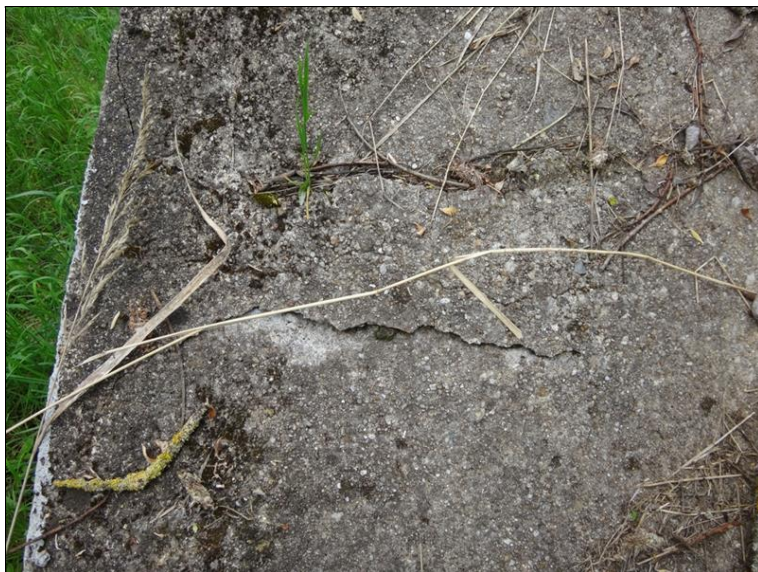
[3.1]	3.1	Vozovka	bez závad
[3.2]	3.3.1	Římsa	v čele říms lokální sanace, na horním povrchu říms degradace betonu a lokálně uchycený mechový porost
[3.3]	3.5	Izolační systém mostovky	na mostě nejsou patrné projevy signalizující vážené poruchy izolačního systému

Poruch v římsách
