Most 21412-1

Most Dolní Hraničná u Pomezí přes trať ČSD Cheb-Schirding

HLAVNÍ PROHLÍDKA

Datum provedení prohlídky: 29.5.2019

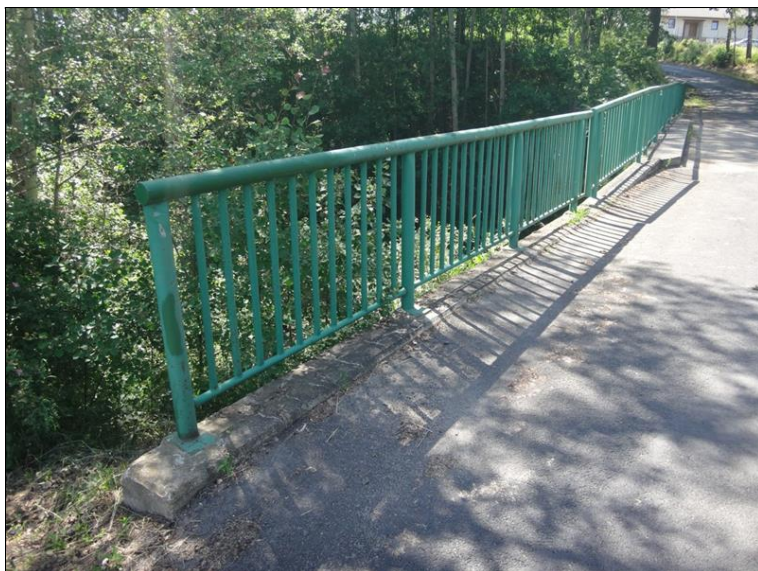
Uspořádání na levém okraji mostu

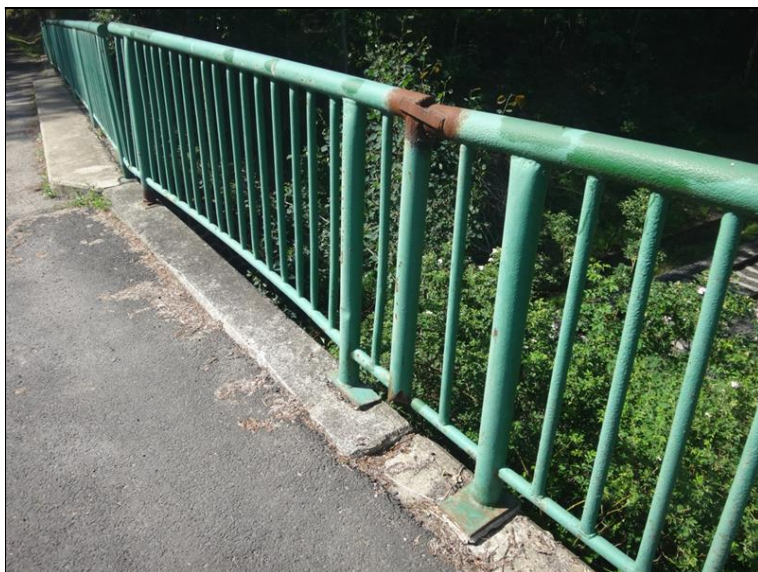
Uspořádání na pravém okraji mostu

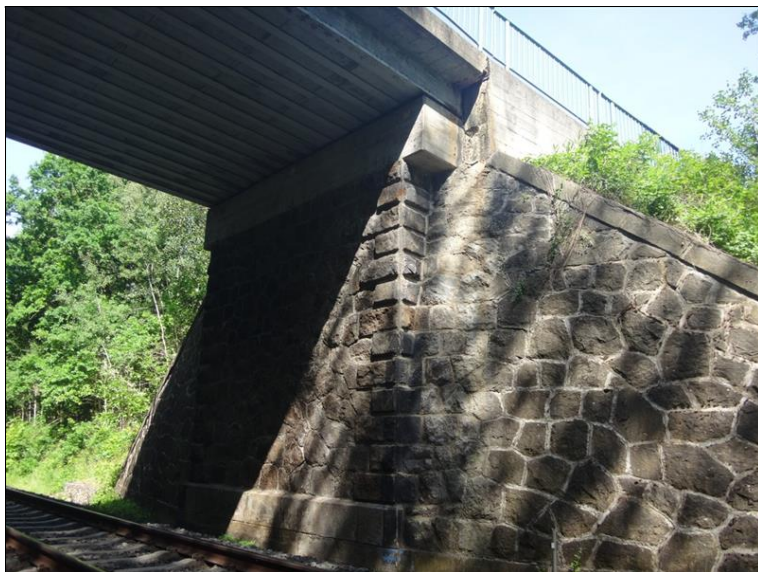
Pohled na podpěru 1
