# **Most 22217-1**

Most před obcí Nejda přes silnici I/13

## **HLAVNÍ PROHLÍDKA**

Datum provedení prohlídky: 1.6.2021

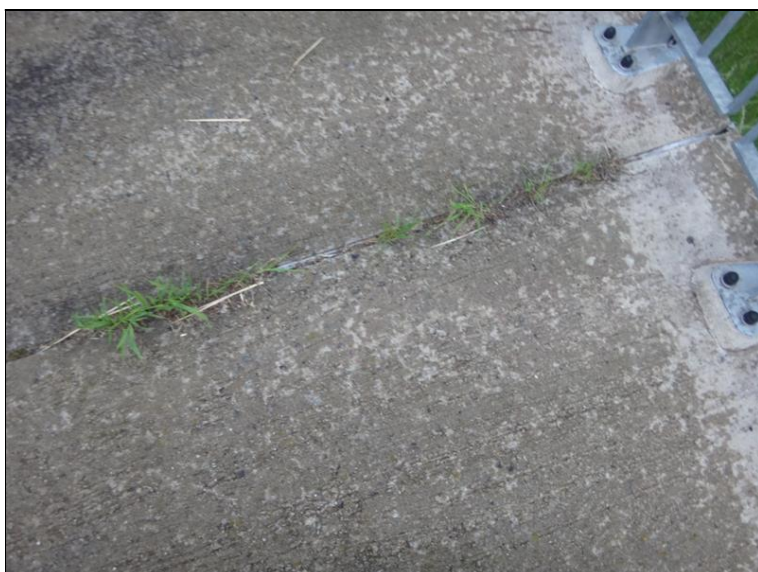
| [3.2] | 3.3.1 | římso | ve spárách říms lokální úchyt vegetace, na horním povrchu říms lokálně patrné trhliny |

Úchyt vegetace ve spárách říms

| [2] | 3.3.1 římsa | čistit římsy, zvážit aplikace horního povrchu říms uzavíracím nátěrem se schopností přemostění trhliny do 0,2 mm |

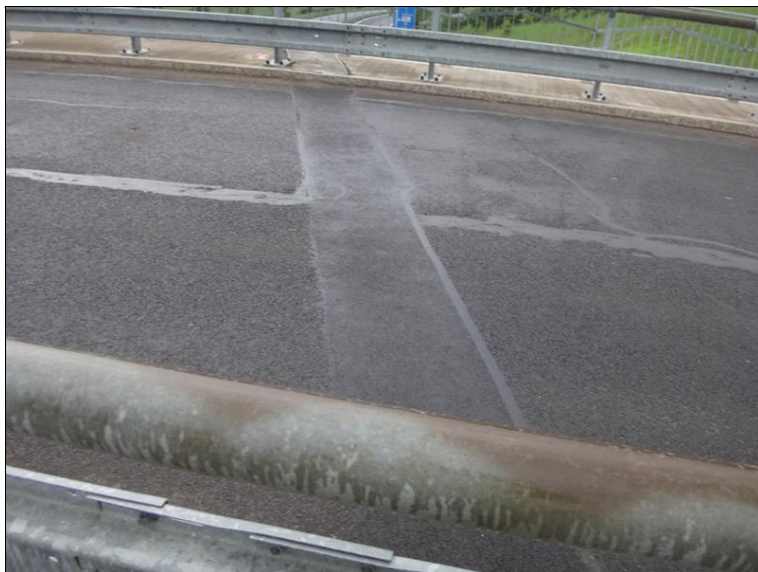
| [2.2] | 2.2 | Ložiska, klouby | ložiska - každý nosník NK uložený na na zdvojených neoprénových ložiscích obdélníkového půdorysu, opěrách 1 a 5 pevné uložení, na ostatních podpěrách posuvné; klouby - nejsou patrné, s ohledem na MZ nad pilířem 3 jsou pole 1+2 a 3+4 nosné konstrukce zřejmě kloubově propojena (pérové klouby ve spřažené desce) |

EMZ nad pilířem 3

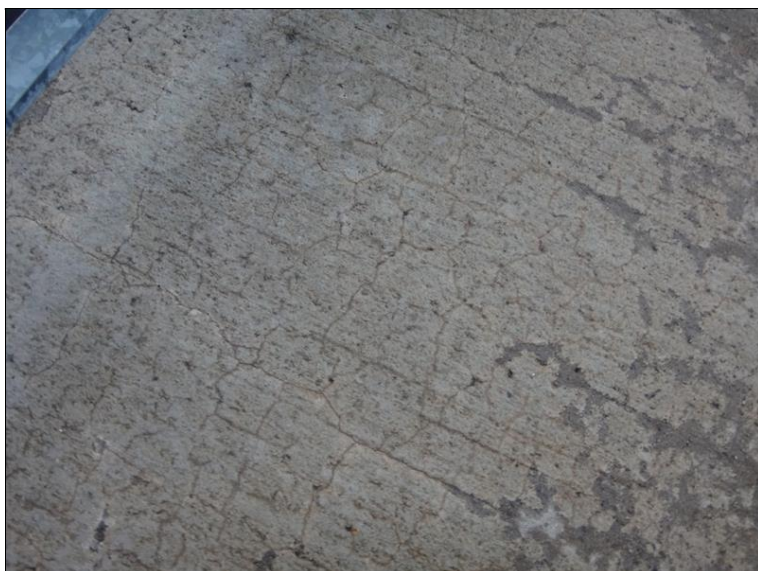
Trhliny v povrchu říms

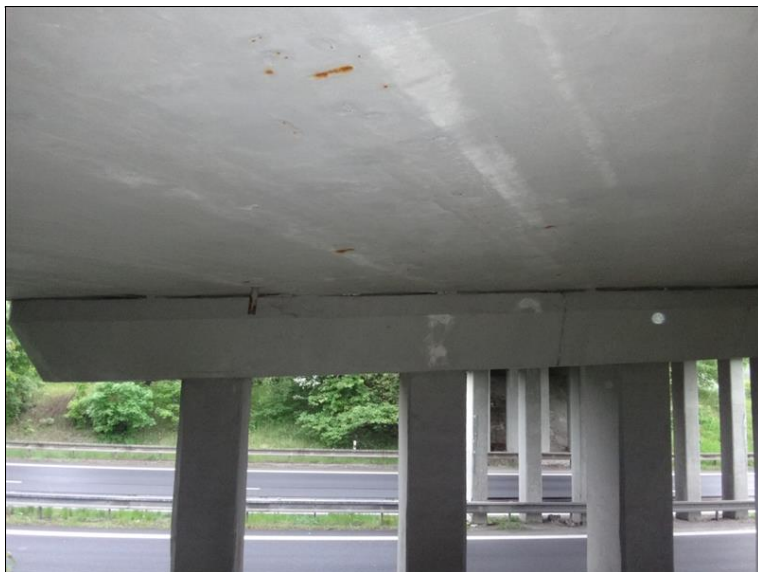
Podhled NK v poli 1

| [2.1] | 2.1 | Nosná konstrukce | na spodním líci NK patrné drobné stopy po zatékání s výluhy pojiva a prokreslování korozních zplodin výztuže, především ve spárách mezi nosníky a v okolí odvodňovacích trubiček, na bočních lících NK především na koncích NK vlivem zatékání popraskání a odpad sanační omítky |

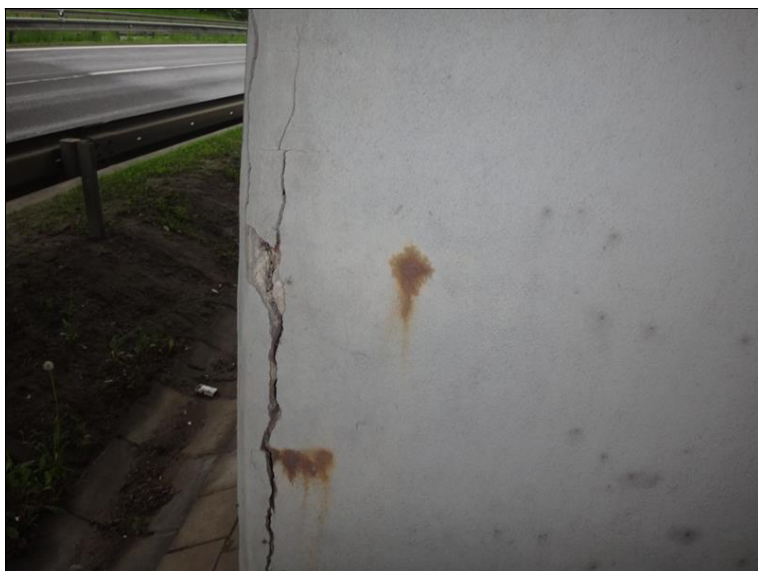
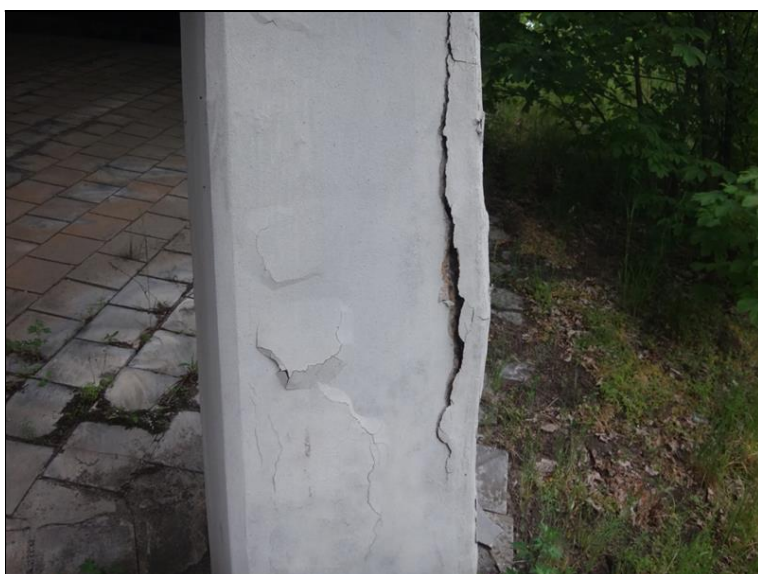
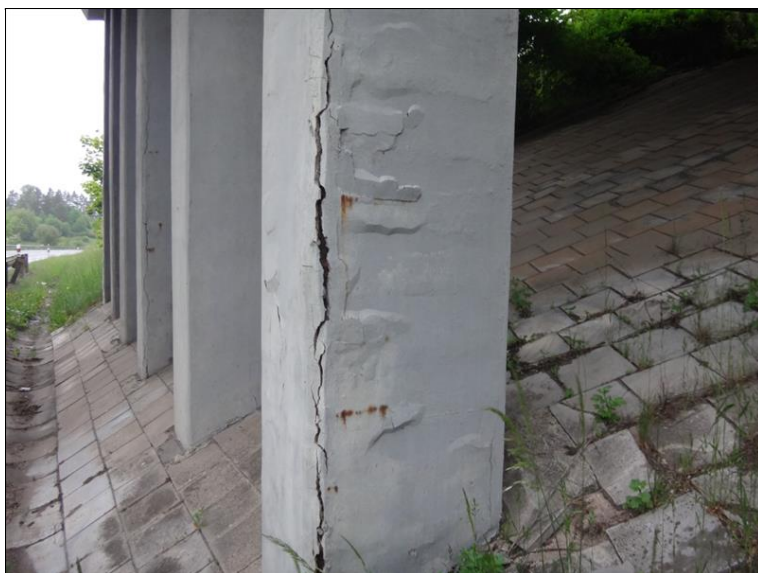
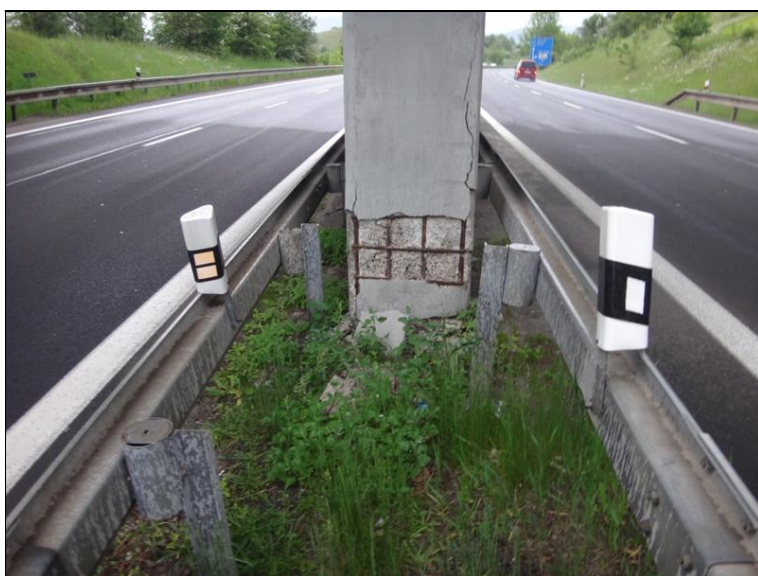
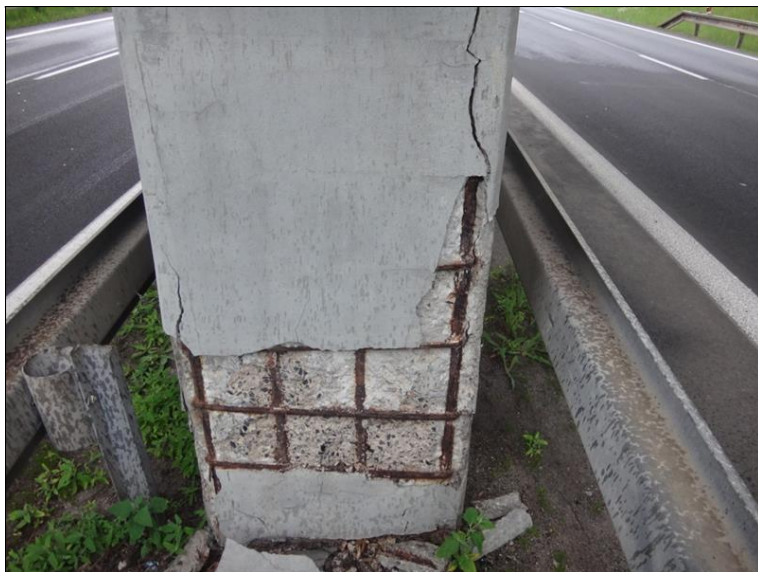
spáře NK a opěra, na obou podpěrách dochází k lokálnímu rozpadu hran úložných prahů, na podpěře 5 došlo v pravé oblasti k plošnému odpadu omítky s odhalenou korodující výztuží; pilíře - na stativech patrné bodové projevy koroze výztuže, ve spodních částech sloupů dochází na hranách k popraskání sanační omítky a krycí vrstvy betonu vlivem koroze výztuže, s viditelným prokreslováním korozních zplodin výztuže na povrch, u některých sloupů pilířů dochází k masivnímu odpadu krycí vrstvy / omítky s odhalením korodující výztuže (korozní úbytky odhadem do 20%), jedná se především o spodní oblasti sloupů, na stativech pilířů lokální odpad krycí vrstvy / omítky s odhalením korodující výztuže; oproti předchozí HPM došlo k výraznému zhoršení stavu spodní stavby

Použitelnost omezena s ohledem na poruchy pilířů - hrozí odpad krycí vrstvy na komunikaci pod mostem.

Poruchy ve sloupech pilířů

| [3] | 1.2 Mostní podpěry křídla a čelní zdi | provést opravu pilířů - zesílení ve spodních oblastech a sanace porušených ploch v dalších oblastech |

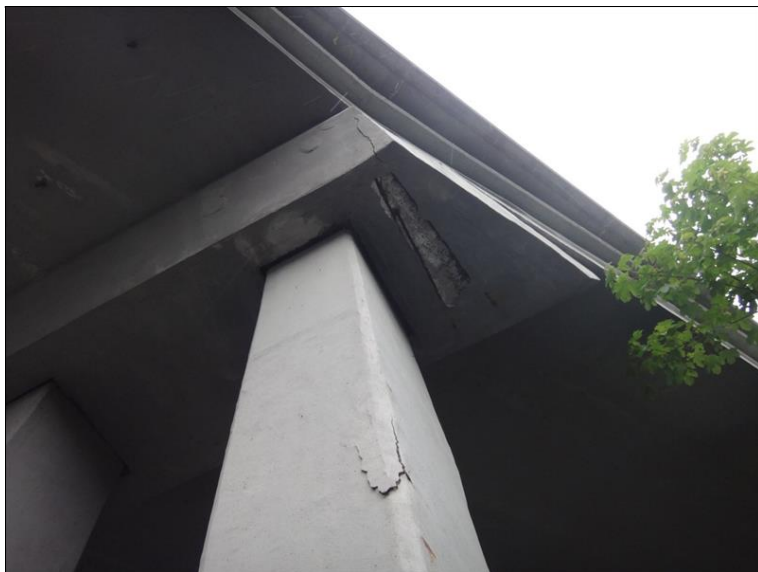
Poruchy pilířů

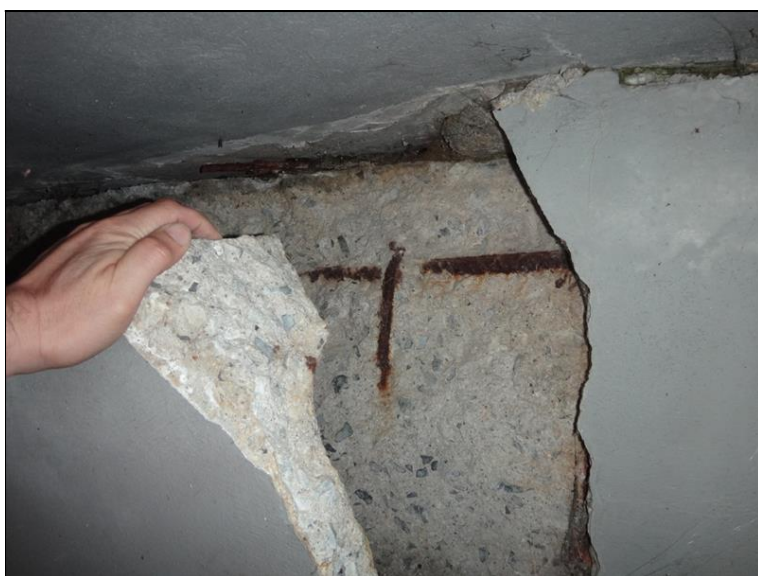
[1.1]	1.1	Základy mostních podpěr a křídel	na mostním objektu nejsou patrné žádné závady signalizující případné poruchy založení
[1.2]	1.2	Mostní podpěry křídla a čelní zdi	na lících opěr 1 a 5 patrné stopy zatékání pod omítku, z pod řims a na úložné prahy, sanační omítka lokálně popraskaná a odpadá, na povrchu patrné výluhy pojiva a korozních zplodin výztuže, masivnější projevy na líci opěry 5 a na bočních lících opěry 1 ve

Poruchy v líci podpěry 5

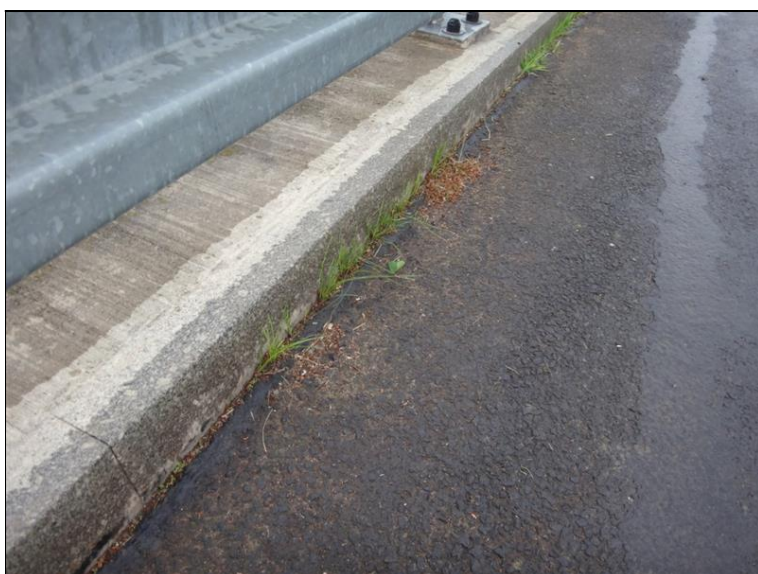
| [3.1] | 3.1 | Vozovka | nerovný hrboletý povrch, pod obrubníky úchyt vegetace, v krytu vozovky provedeny lokální opravy (AMZ v trhlínách krytu) |

Úchyt vegetace pod obrubníkem

| [1] | 3.1 Vozovka | odstranit uchycenou vegetaci pod římsami a vyčistit vozovku pod obrubníky |
