**POSOUZENÍ ZATÍŽITELNOSTI
VAZNÍKŮ A STÁVAJÍCÍHO STAVU
STŘEŠNÍ KRYTINY**

**BUDOVA B
KRAJSKÝ ÚŘAD
KARLOVY VARY - DVORY**

ODBORNÝ POSUDEK

V Karlových Varech 4 / 2022

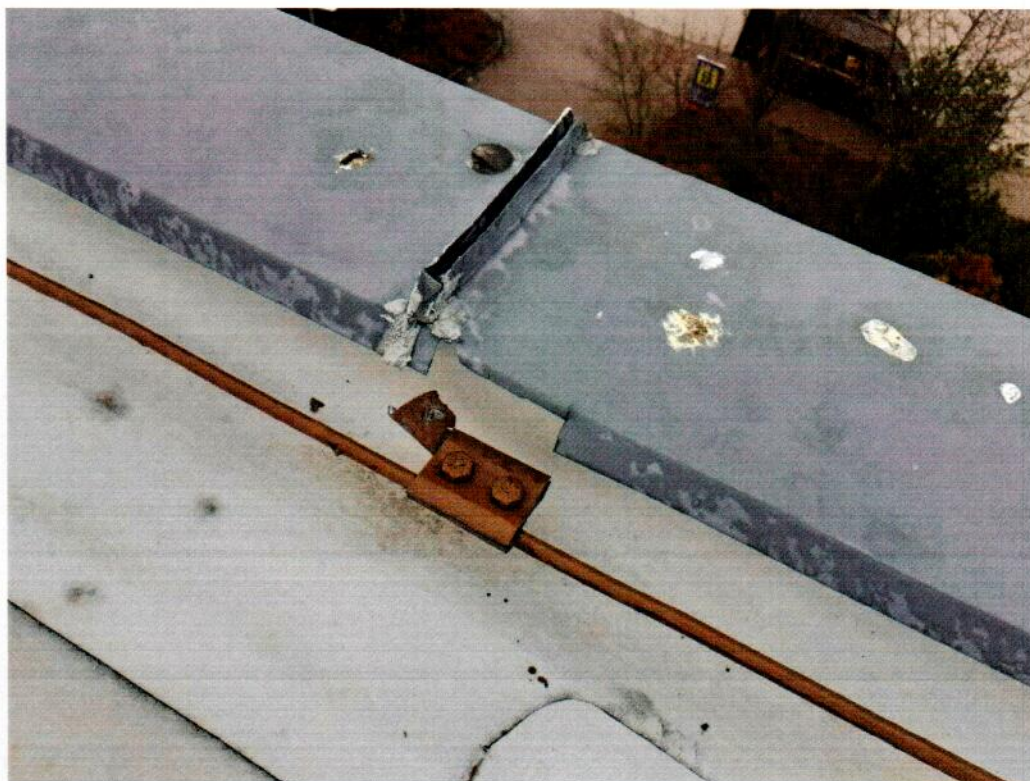
- od doby prohlídky 20.12.2022 nedošlo ke změně, resp. k nápravě zjištěných závad, které jsou uvedeny dále,
- oplechování atiky je na několika místech poškozeno vytržením úchytů hromosvodu (viz Foto č.3), několik spojů oplechování je zcela rozpojených (viz Foto č.3,4), chybí krytky šroubů, zatéká v napojení krytiny na prostupy,

Foto.č.3: Utržené kotvení hromosvodu na oplechování atiky, rozpojení spoje oplech.

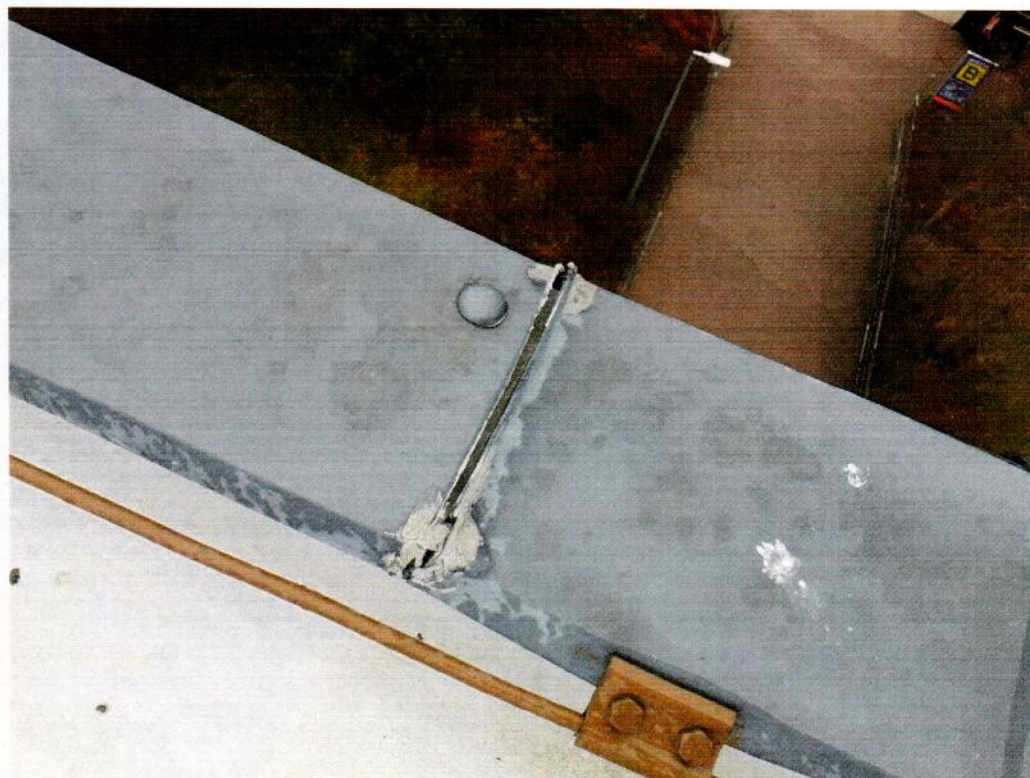
Foto.č.4: Utržené kotvení hromosvodu na oplechování atiky, rozpojení spoje oplech.

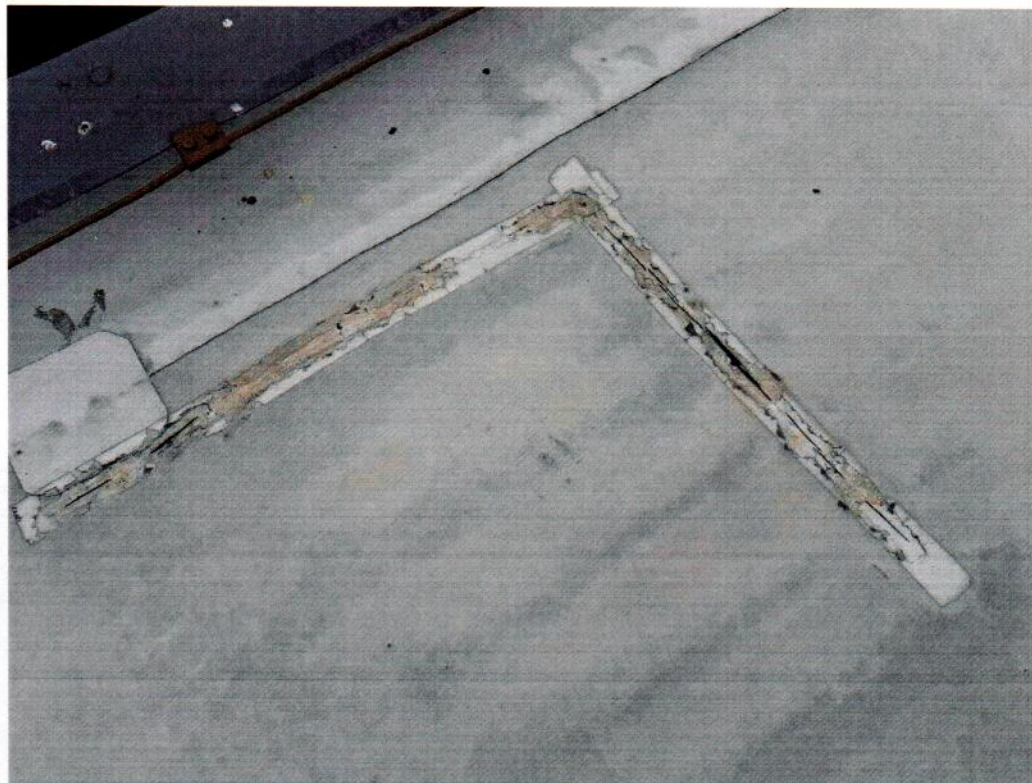
- v jednom případě chybí záplaty porušené krytiny (viz Foto č.5),
- s ohledem na nosnou konstrukci dřevěných střešních vazníků lze konstatovat, že nebyly zjištěny žádná místa, kde by došlo k propadání střešní roviny, což by naznačovalo významnému poškození dřevěných vazníků, např. degradací dřevokaznými houbami,

Foto.č.5: Chybí záplaty porušené krytiny.

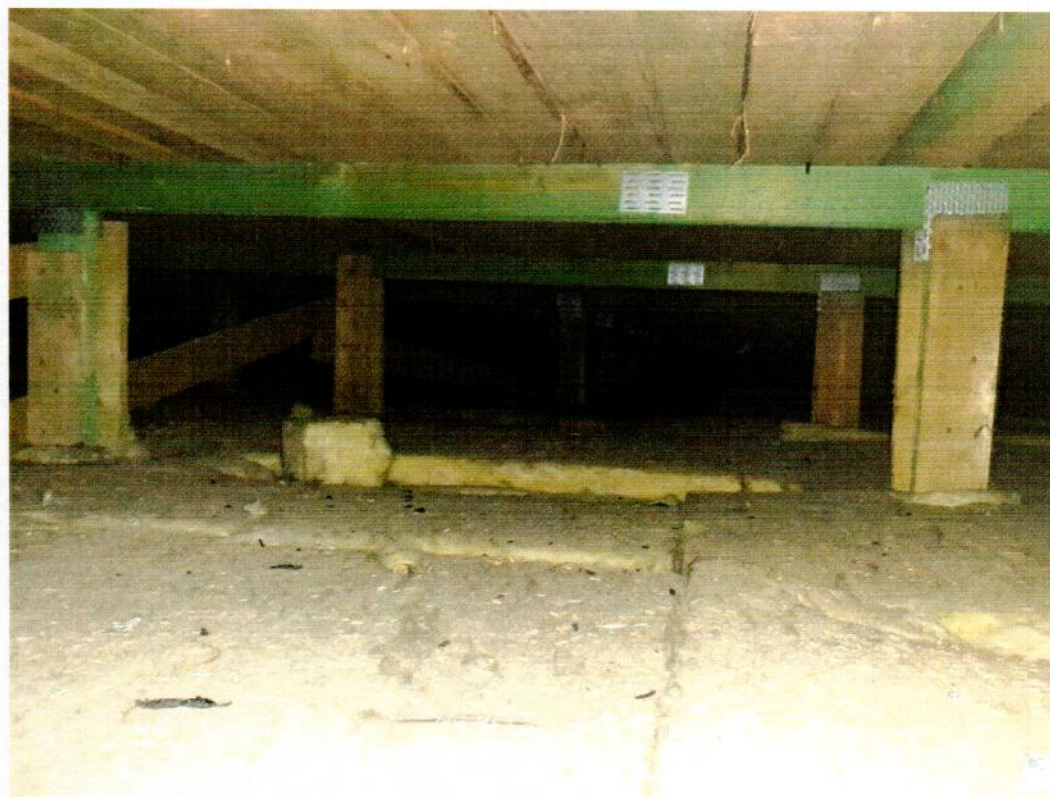
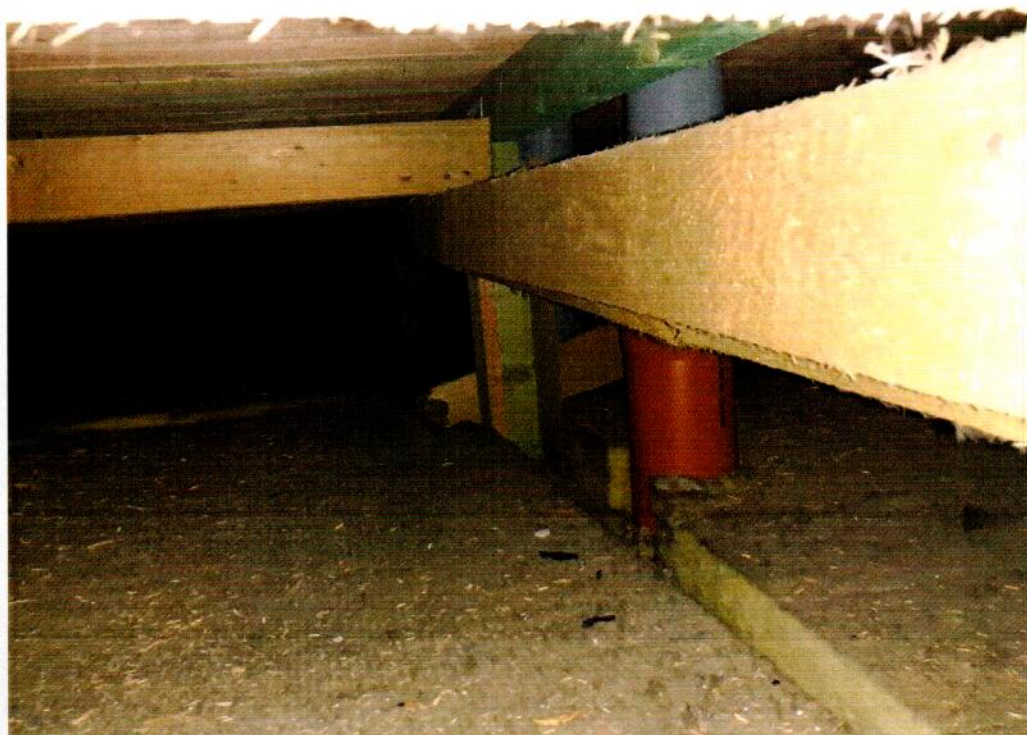
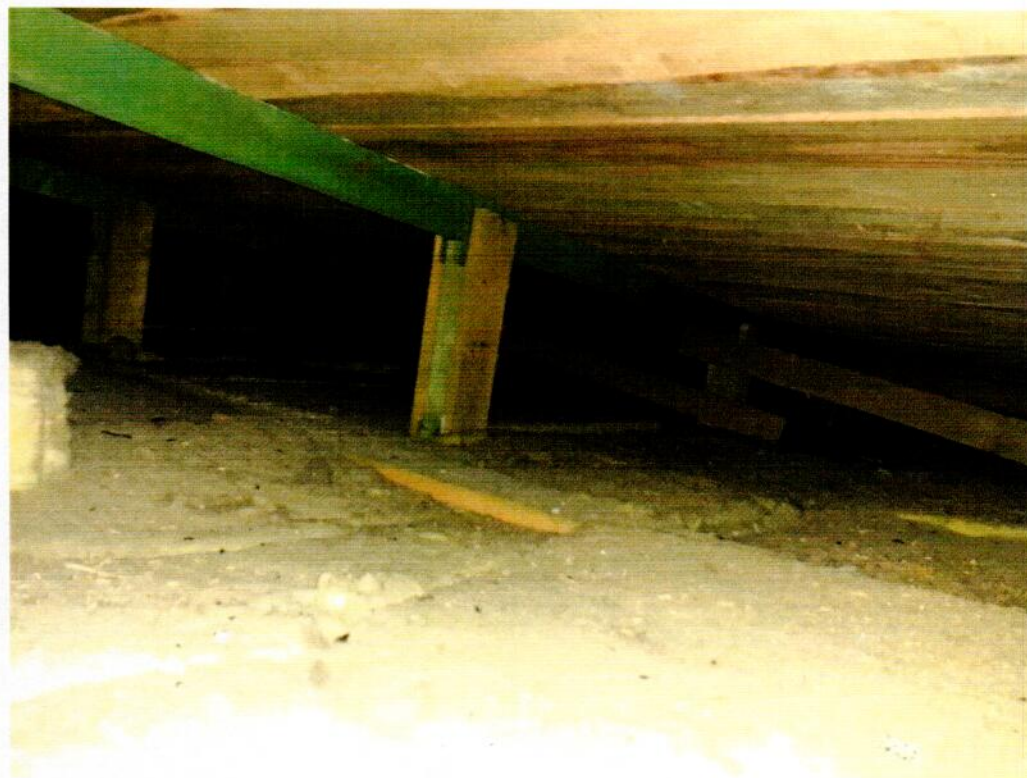
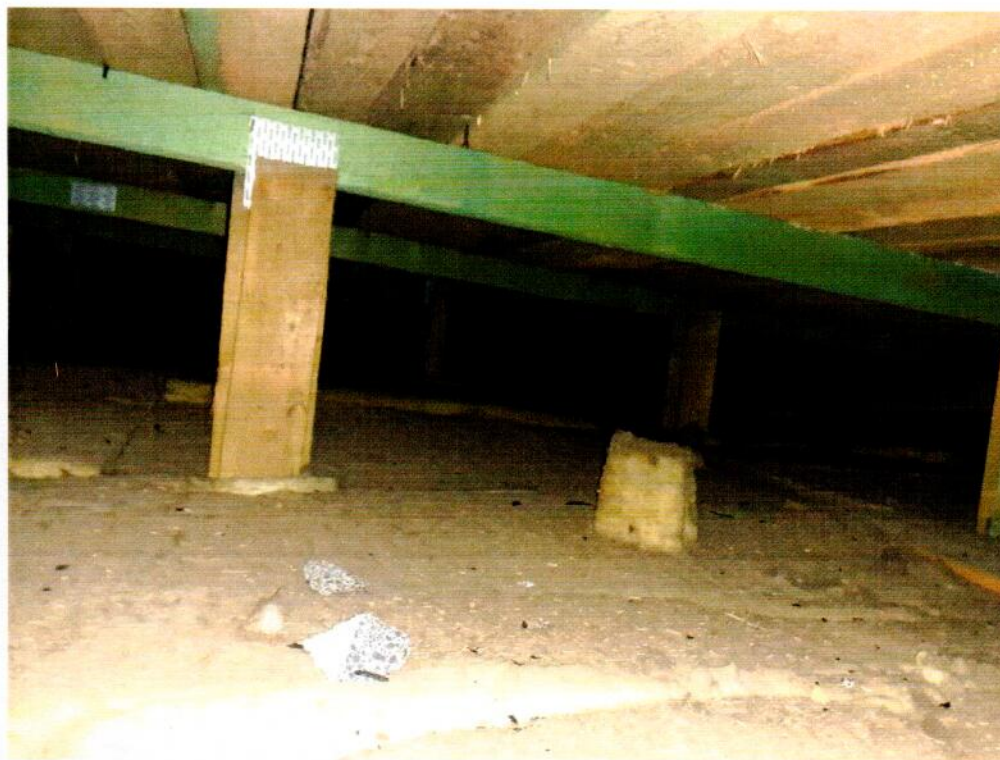
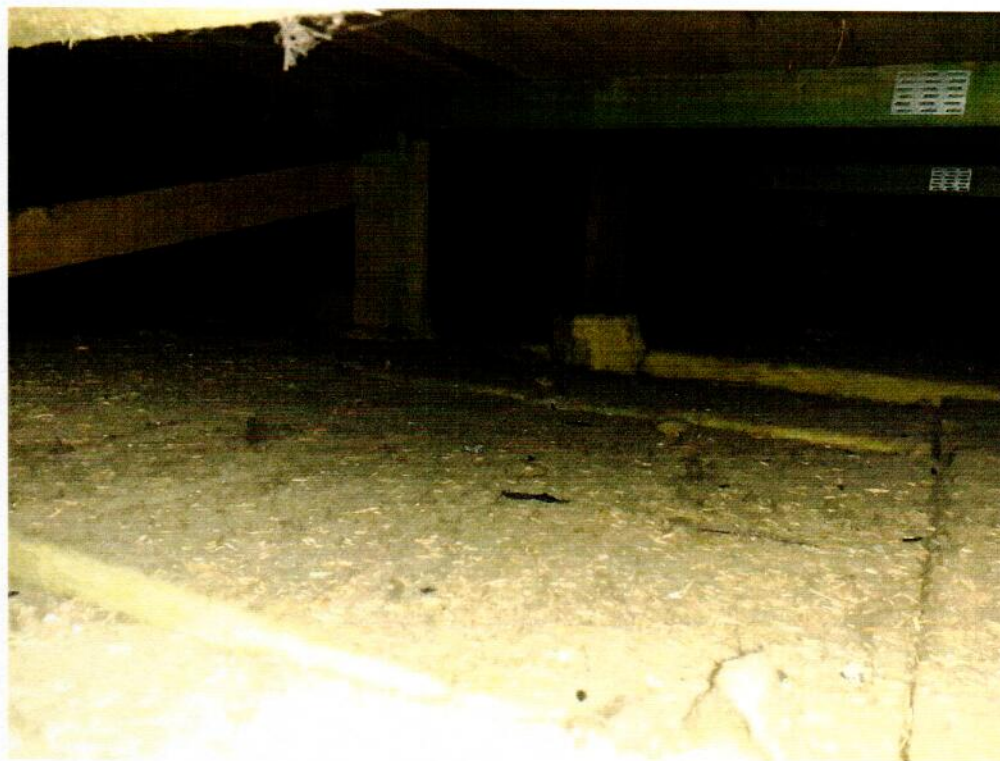
- vazníky jsou opatřeny impregnačním nátěrem,
- styčníky gang-nail nejsou porušené korozí,
- nebylo zjištěno jakékoliv napadení dřevokaznými škůdci (houby, hmyz),

- nebyly zjištěny nadměrné deformace, které by naznačovaly přetížení, či nedostatečnou únosnost profilů,
- nebyly zjištěny staticky významné praskliny v materiálu dřevěných profilů,

- kvalita provedení dřevěných vazníků je v prohlédnutém prostoru vyhovující,
- spodní pás byl odkryt pouze bezprostředně u sondy, celá plocha stropu posledního podlaží je zakryta minerální vatou tl. cca 20 cm,
