Most 2206-7

Most za obcí Nivy přes Vitický potok

HLAVNÍ PROHLÍDKA

Datum provedení prohlídky: 21.8.2022

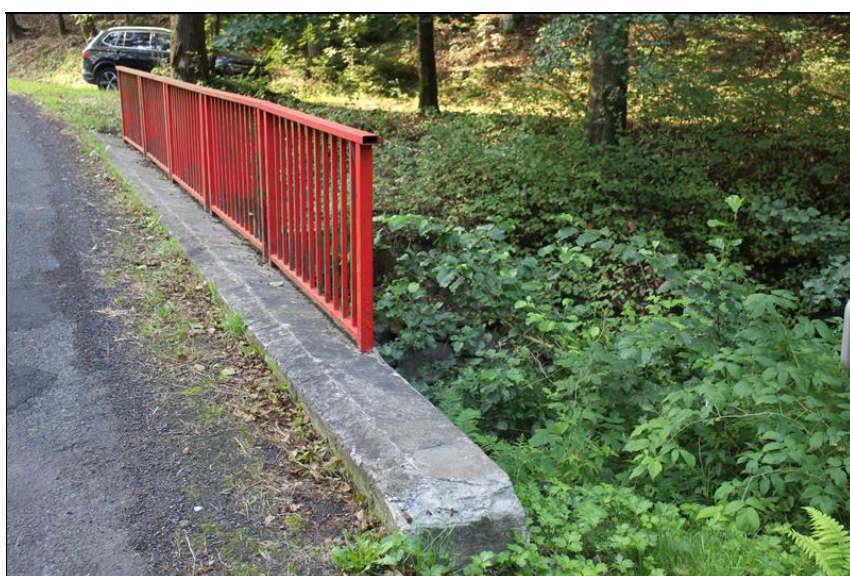
chybí část zábradlí vpravo

[4] 4.2 Zábradlí provést opravu PKO zábradlí a doplnit zábradlí vpravo

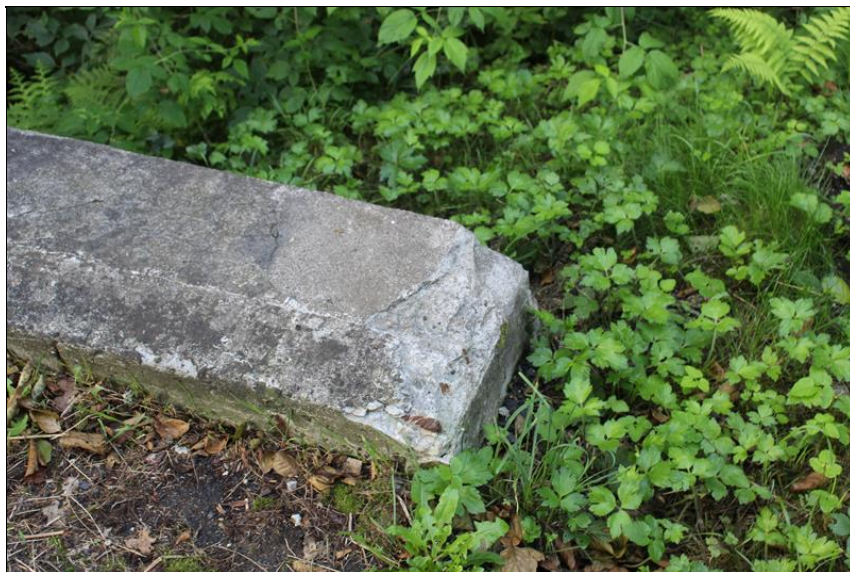
3.3.1 řimsa

odražený roh řimsy

beton řims povrchově degradovaný s trhlinami, na bočním vnitřním líci římsových prefabrikátů patrné stopy zatékání s výluhy pojiva a tvorbou krápníčků, lokálně odražená hrana betonu vpravo u OP1; ve spáře lícový prefabrikát x dobetonávka řimsy je uchycena vegetace

[1] 3.3.1 římsa v rámci běžné údržby odstraňovat drobnou vegetaci z mostu

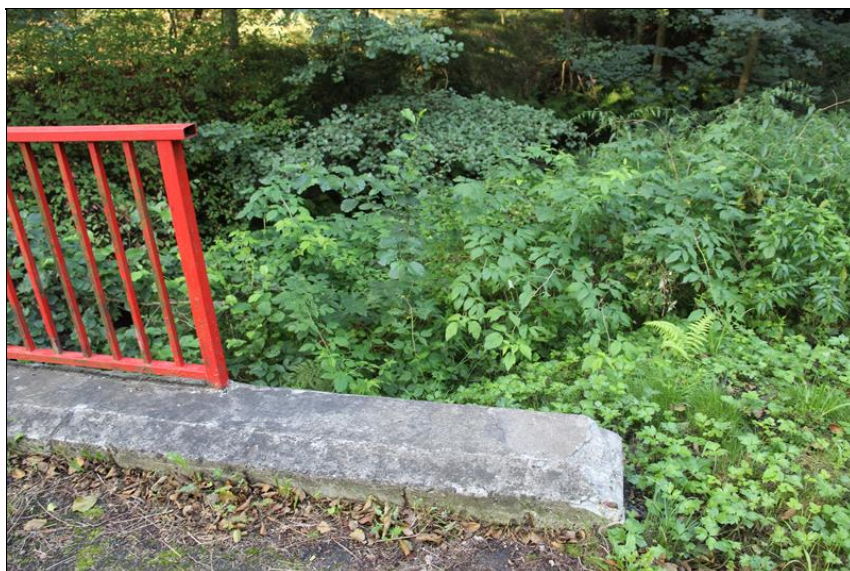
4.2 Zábradlí

PKO lokálně porušená s následnou povrchovou korozí, výplň i madla lokálně mírně deformované nárazy; vpravo před OP1 chybí část zábradlí

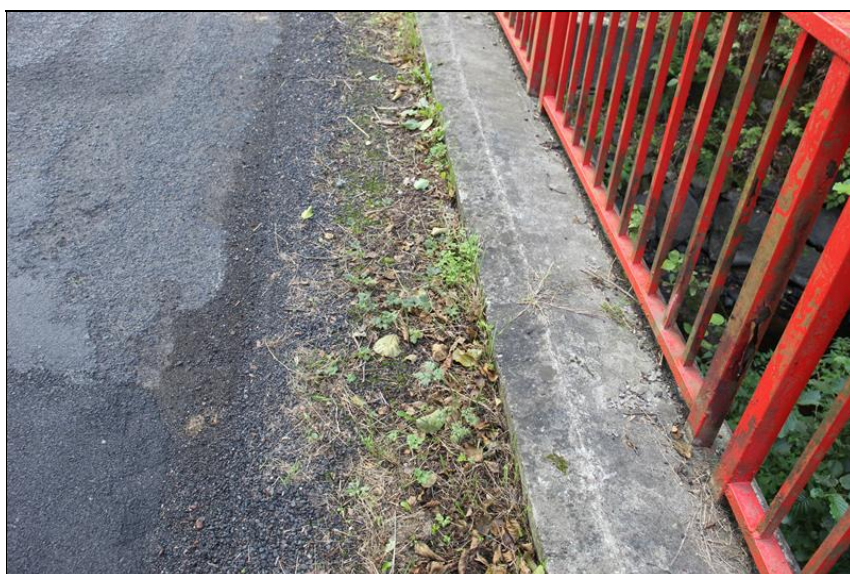
přebalená, zanesené krajnice, pod římsami uchycená vegetace

[3] 3.1 Vozovka vyčistit vozovku, odstranit vegetaci a provést přetěsnění vzniklých spár

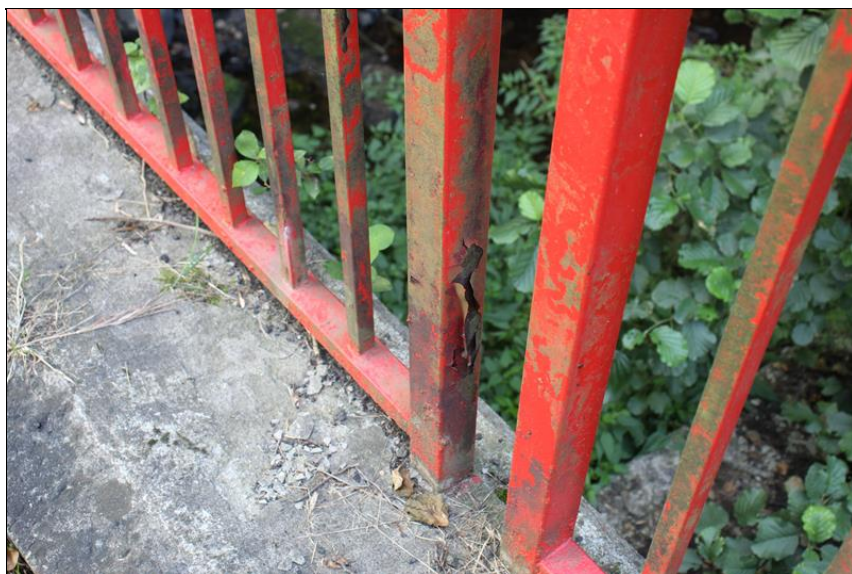
4.2 Zábradlí

PKO lokálně porušená s následnou povrchovou korozí, výplň i madla lokálně mírně deformované nárazy; vpravo před OP1 chybí část zábradlí

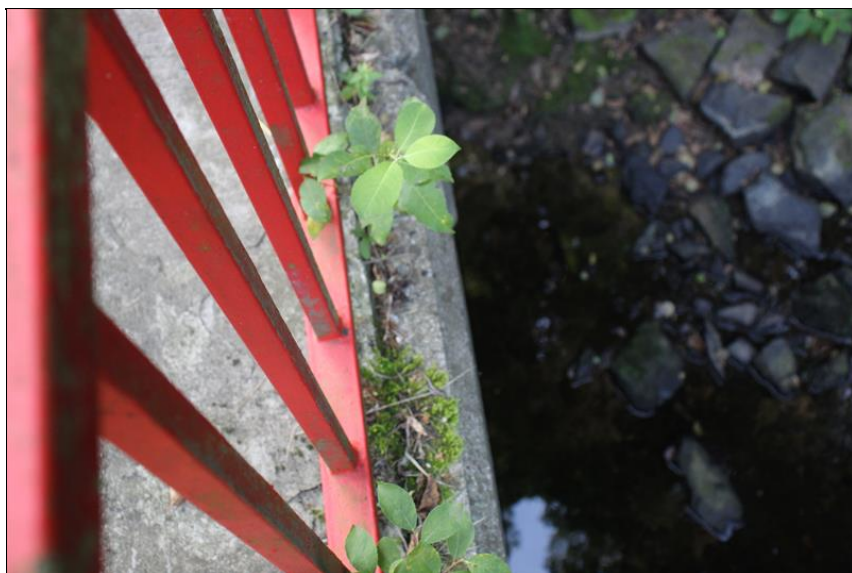
3.3.1 římsa

beton římsy povrchově degradovaný s trhlinami, na bočním vnitřním líci římsových prefabrikátů patrné stopy zatékání s výluhy pojiva a tvorbou krápníčků, lokálně odražená hrana betonu vpravo u OP1; ve spáře lícový prefabrikát x dobetonávka římsy je uchycena vegetace

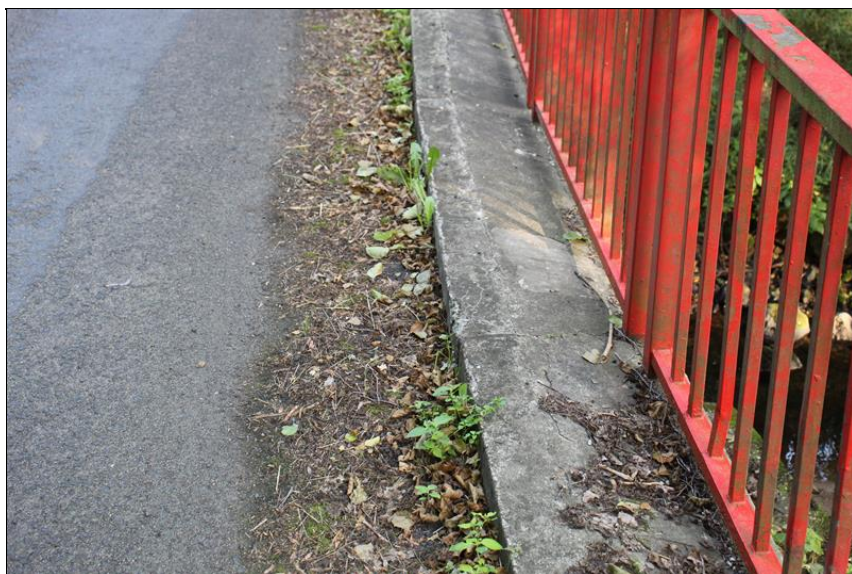
3.1 Vozovka

přebalená, zanesené krajnice, pod římsami uchycená vegetace

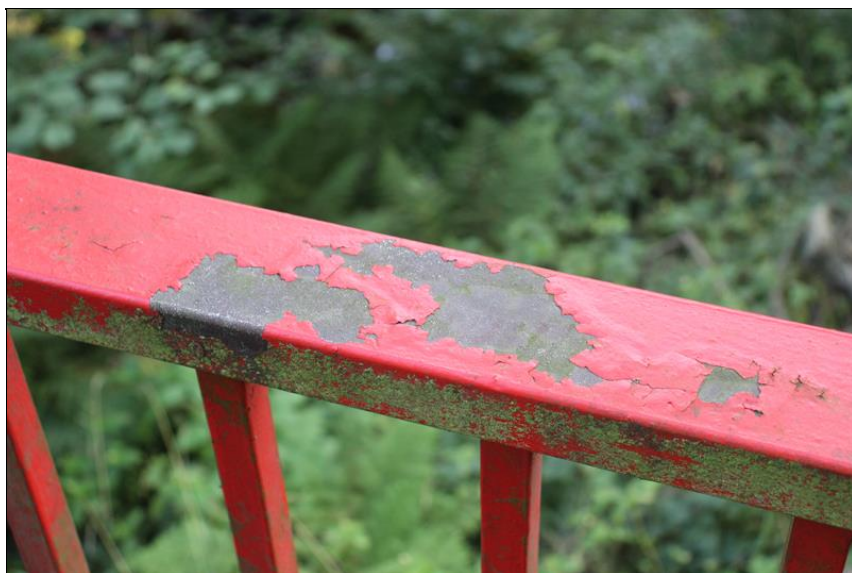
4.2 Zábradlí

PKO lokálně porušená s následnou povrchovou korozí, výplň i madla lokálně mírně deformované nárazy; vpravo před OP1 chybí část zábradlí

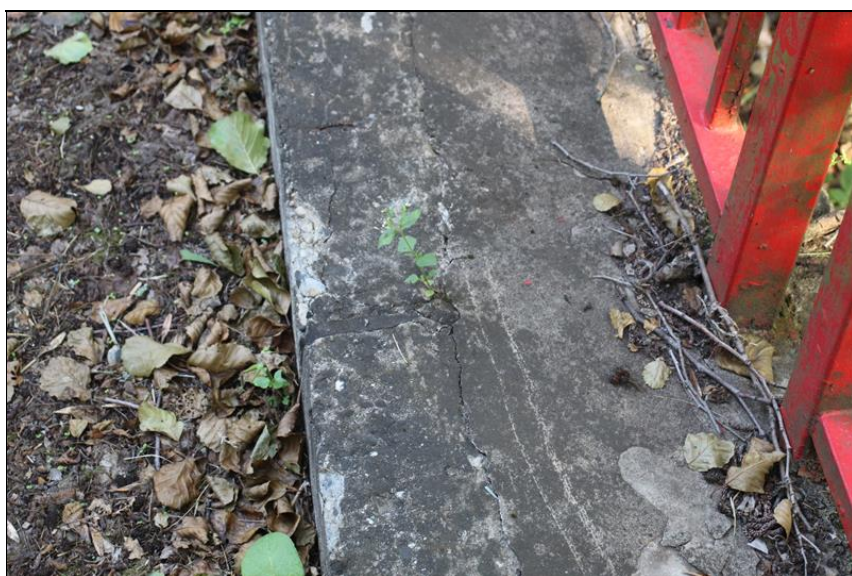
3.3.1 římsa

trhliny v povrchu římsy

beton říms povrchově degradovaný s trhlinami, na bočním vnitřním líci římsových prefabrikátů patrné stopy zatékání s výluhy pojiva a tvorbou krápníčků, lokálně odražená hrana betonu vpravo u OP1; ve spáře lícový prefabrikát x dobetonávka římsy je uchycena vegetace

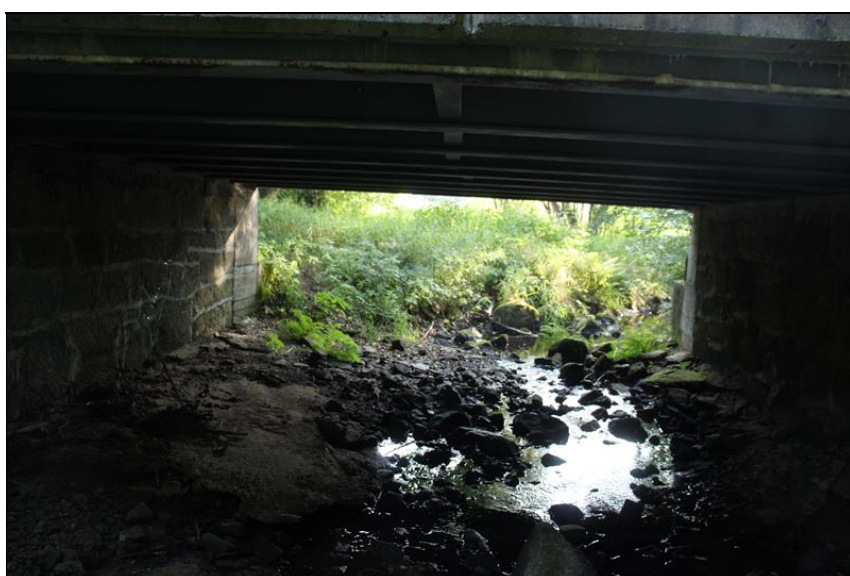
4.6 Území pod mostem a přístup. cesty

Pod mostním objektem písčito kamenné naplaveniny.

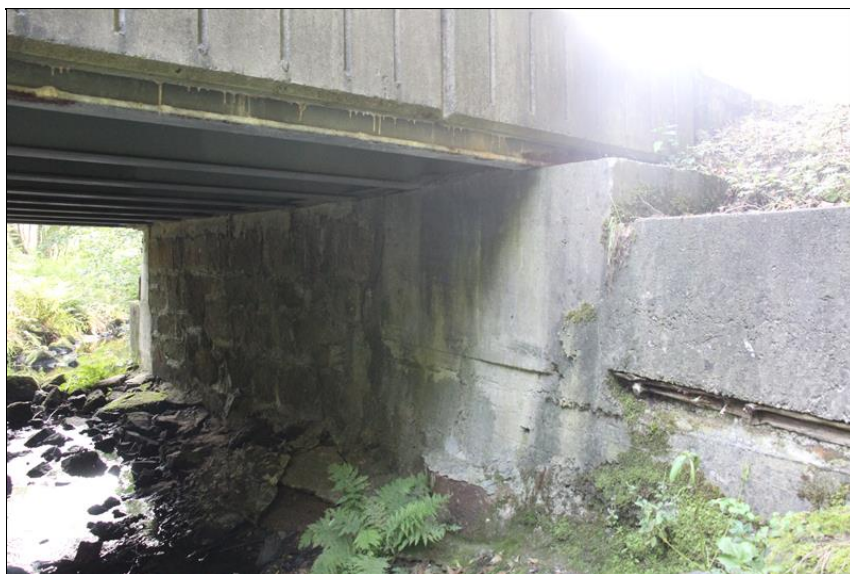
4.6 Území pod mostem a přístup. cesty

Pod mostním objektem písčito kamenné naplaveniny.

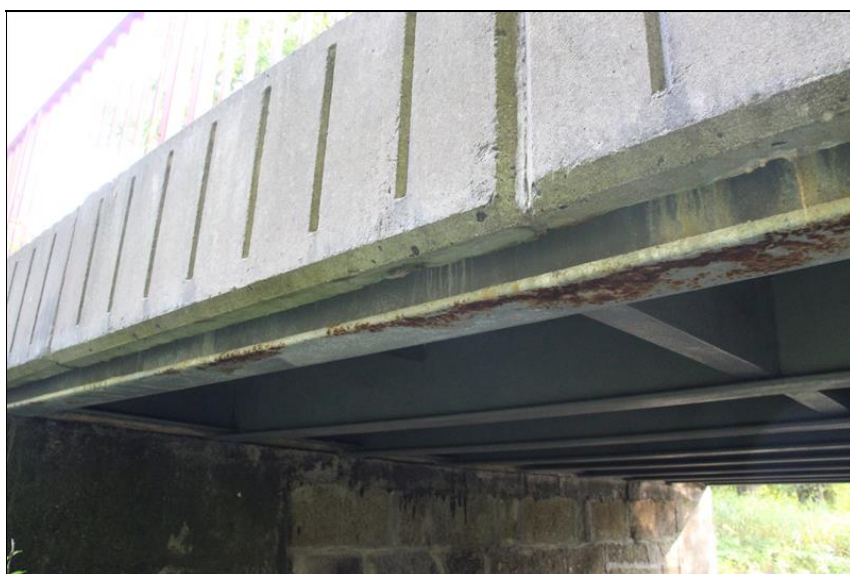
lokálně bodově porušená PKO a povrchová koroze, na krajních nosnicích patrné projevy zatékání pod římsami

[2] 2.1 Nosná konstrukce lokálně obnovovat PKO NK a zábradlí

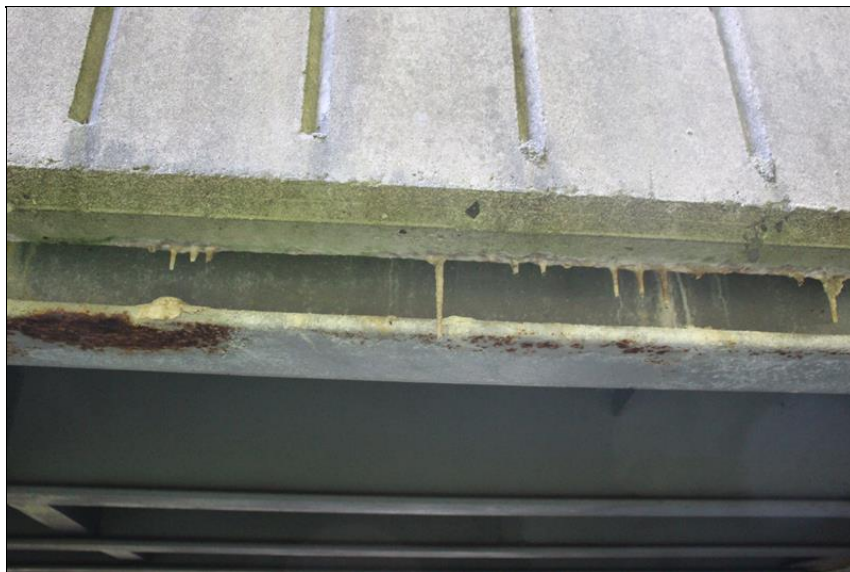
2.1 Nosná konstrukce

lokálně bodově porušená PKO a povrchová koroze, na krajních nosnících patrné projevy zatékání pod římsami

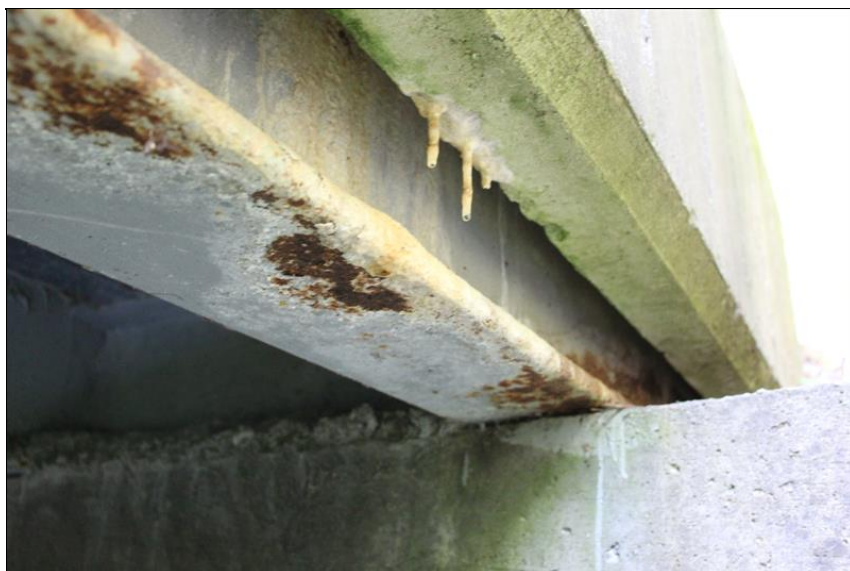
2.1 Nosná konstrukce

lokálně bodově porušená PKO a povrchová koroze, na krajních nosnících patrné projevy zatékání pod římsami

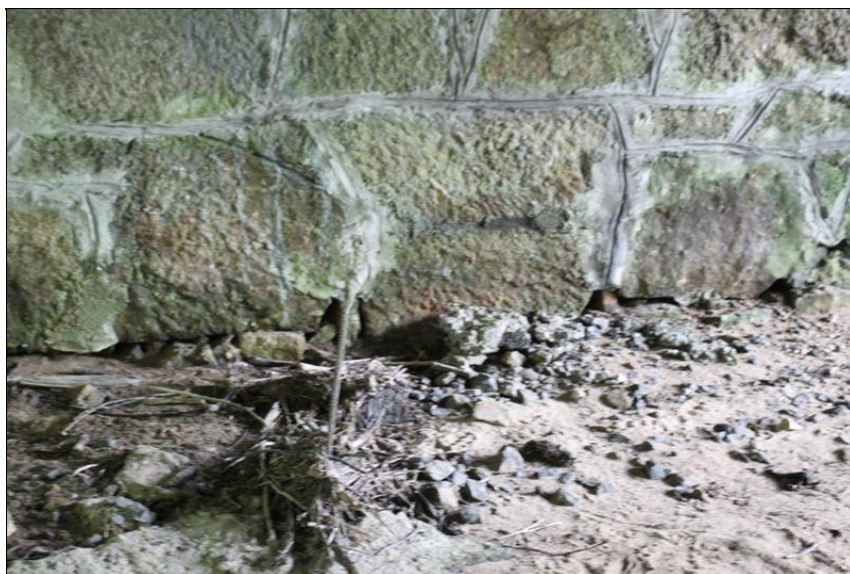
1.2 Mostní podpěry křídla a čelní zdi

Podpěry - u paty podpěr místy podplavené kamenné zdivo.
Křídla - na výtokových křídlech stopy zatékání s výluhy pojiva, lokálně uchycená vegetace.

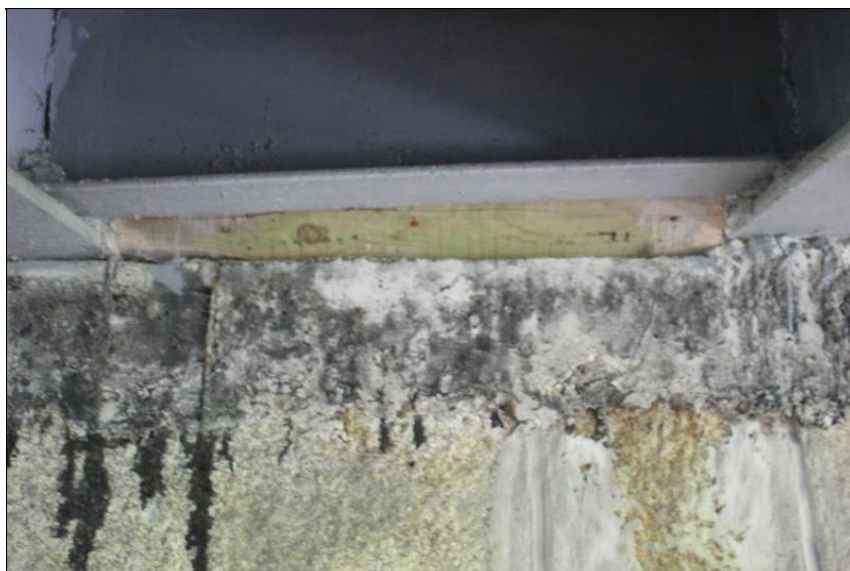
ponechané bednění OP1

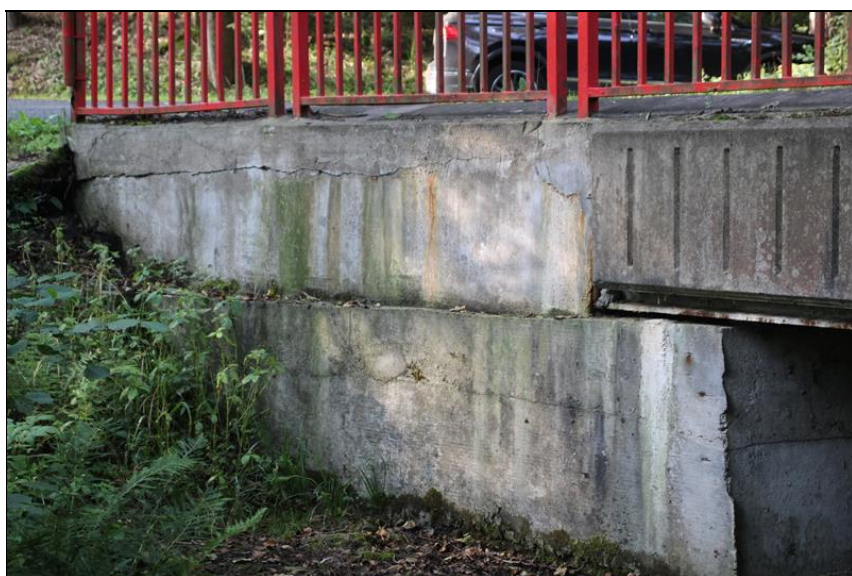
1.2.4 křídlo

Křídla - na výtokových křídlech stopy zatékání s výluhy pojiva, lokálně uchycená vegetace.

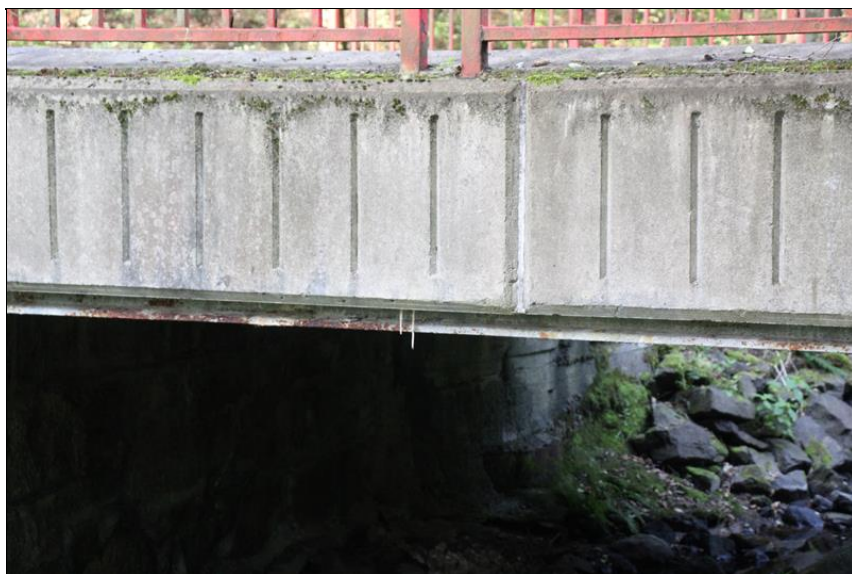
2.1 Nosná konstrukce

lokálně bodově porušená PKO a povrchová koroze, na krajních nosnících patrné projevy zatékání pod římsami

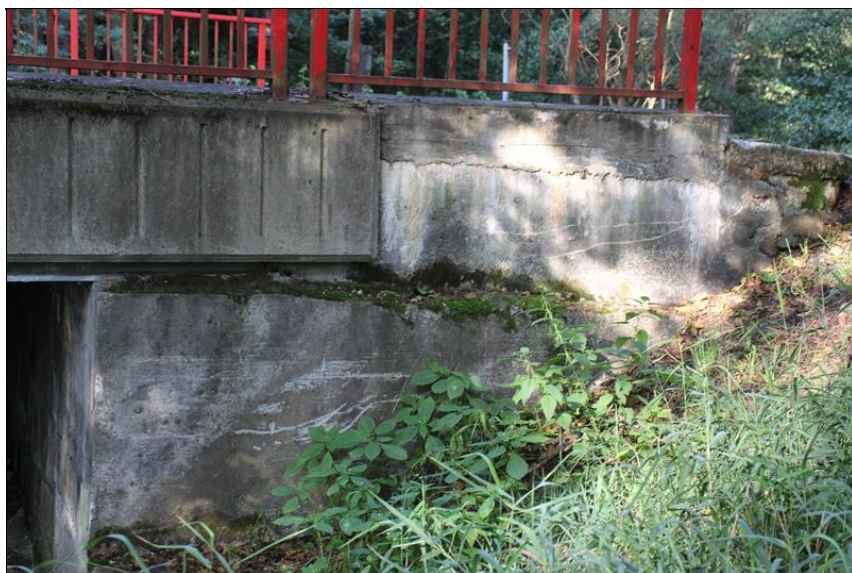
1.2.4 křídlo

Křídla - na výtokových křídlech stopy zatékání s výluhy pojiva, lokálně uchycená vegetace.
