# **Most 21418-2**

Most Horní Žandov přes Štibořský potok

## **HLAVNÍ PROHLÍDKA**

**Objekt: Most ev.č. 21418-2 (Most Horní Žandov přes Štibořský potok)**

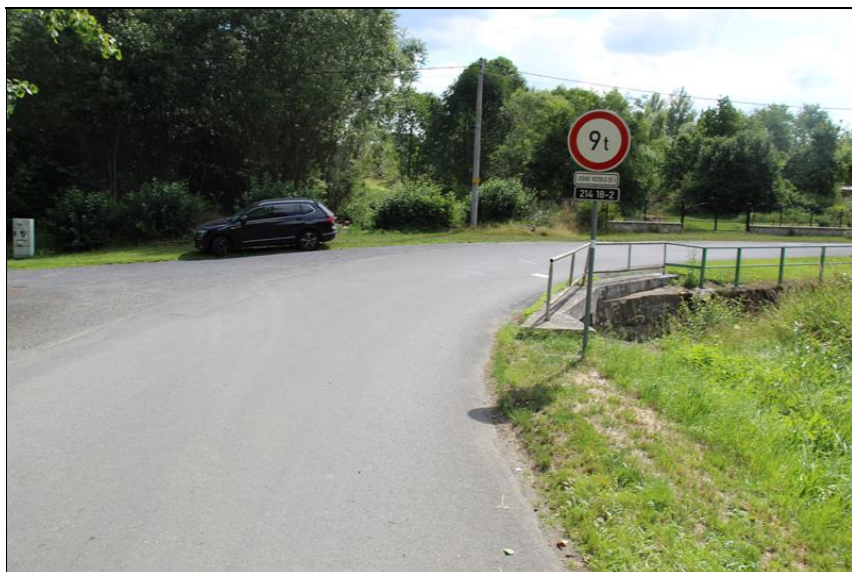
pohled ve směru staničení

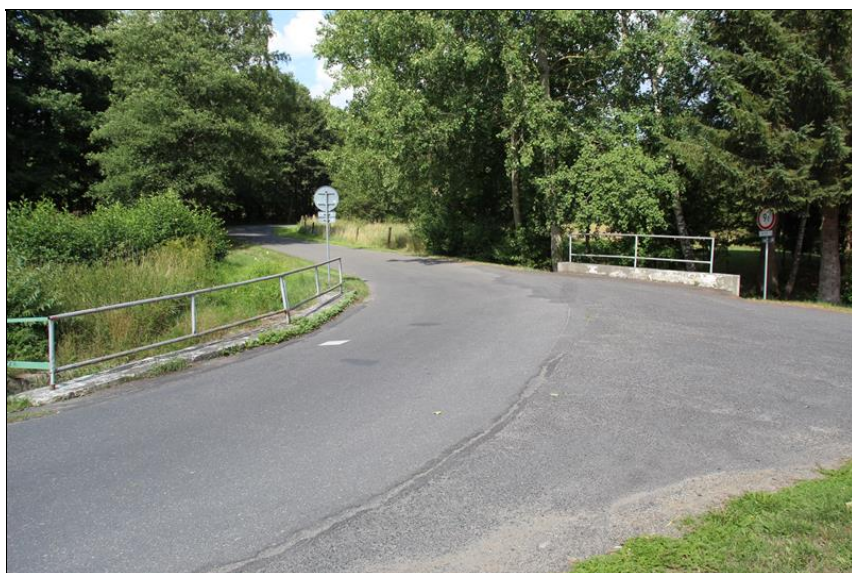
pohled proti směru staničení

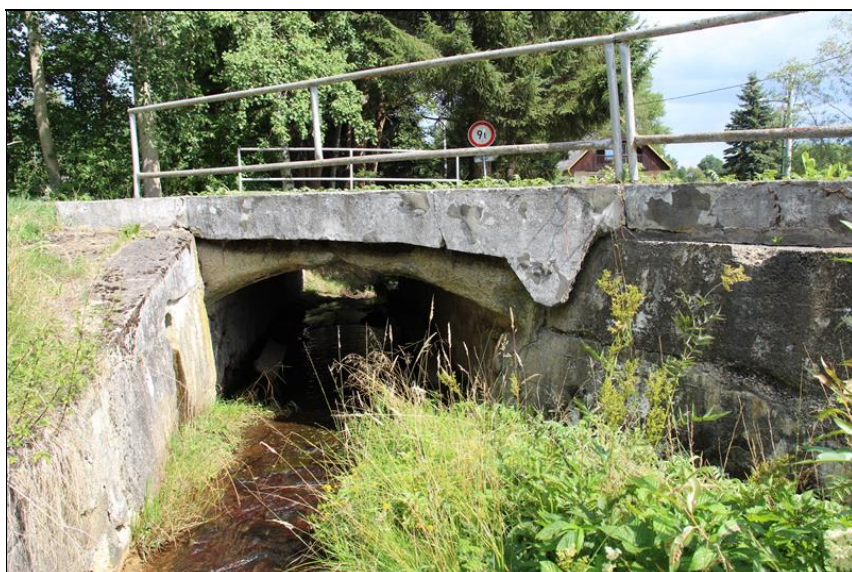
pohled na most zprava

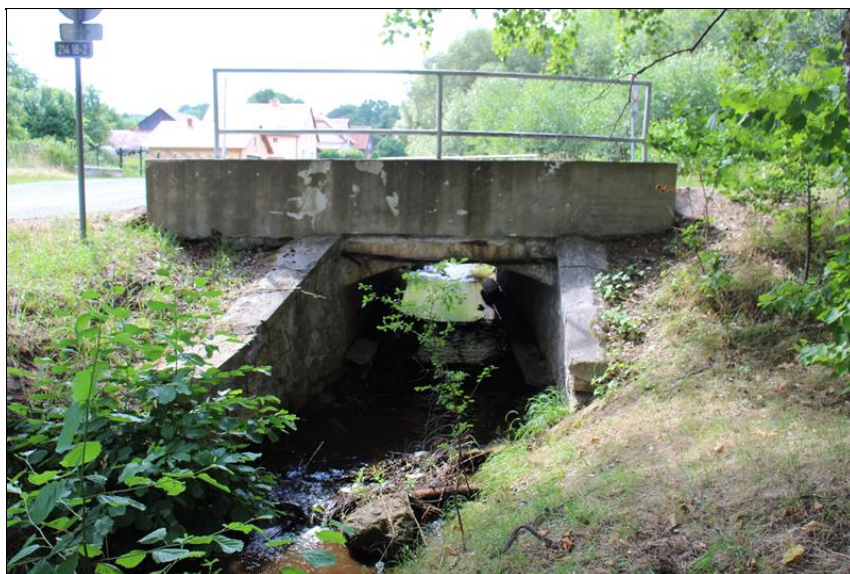
pohled na most zleva

#### 4.2 Zábradlí

zábradlí deformované a vykloněné ven z mostu, PKO porušená s následnou korozí prvků zábradlí

[3]	4.2	Zábradlí	obnovit PKO zábradlí
[4]	4.6	Území pod mostem a	obnovit ochranné prahy u líců opěr

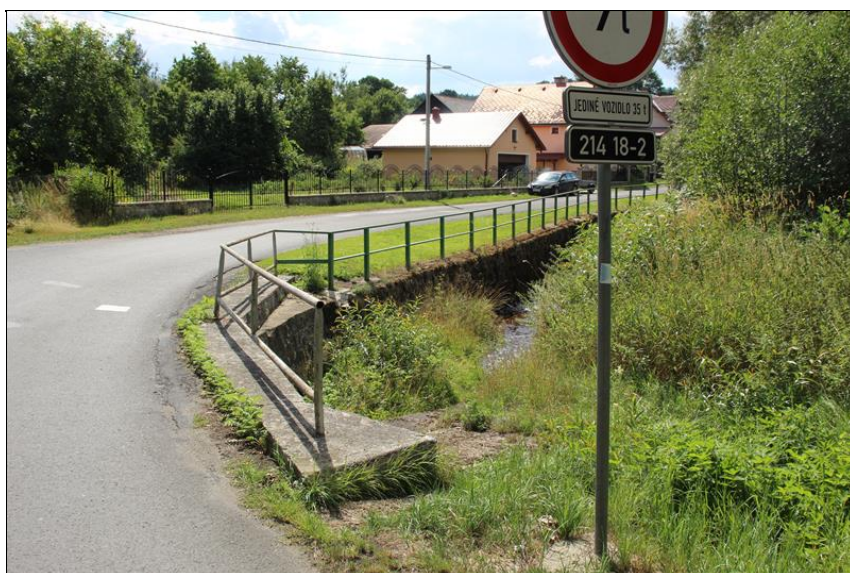
pohled na pravou stranu mostu

#### 4.2 Zábradlí

zábradlí deformované a vykloněné ven z mostu, PKO porušená s následnou korozí prvků zábradlí

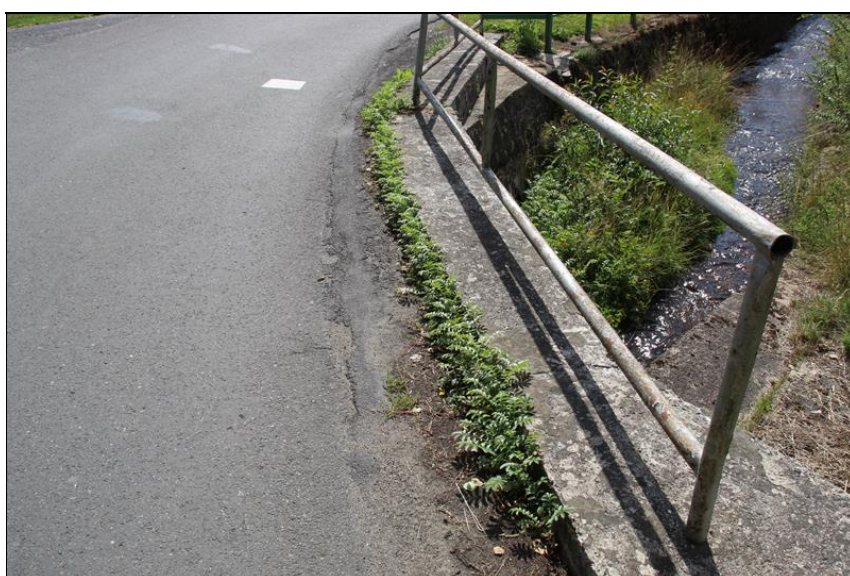
#### 3.1 Vozovka

Vozovka je nerovná má mírně otevřený povrch, v krajích uchycená vegetace

[1]	3.1	Vozovka	v rámci běžné údržby odstraňovat drobnou vegetaci z mostu
[2]	3.5	Izolační systém NK	v rámci následných BP a HPM sledovat projevy zatékání a následné degradace betonu objektu, v případě zrychleného zhoršování připravit rekonstrukci objektu

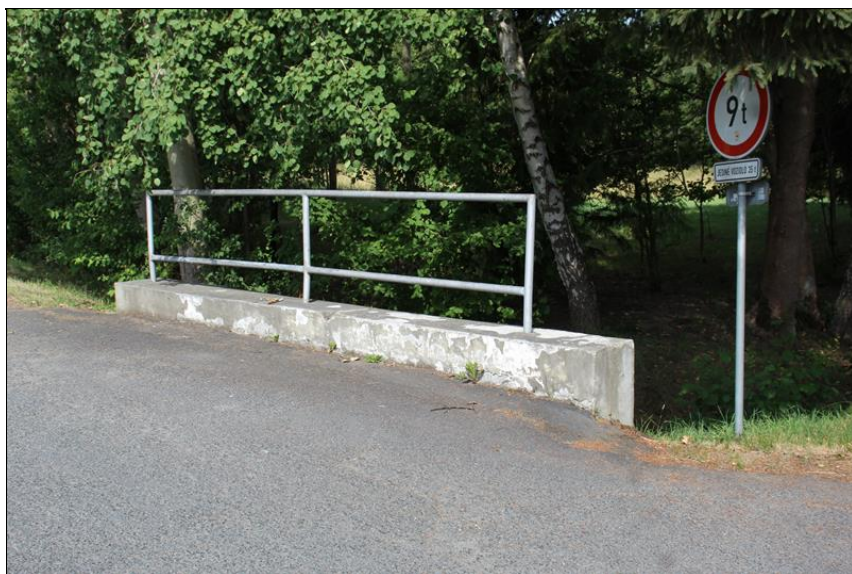
pohled na levou stranu mostu

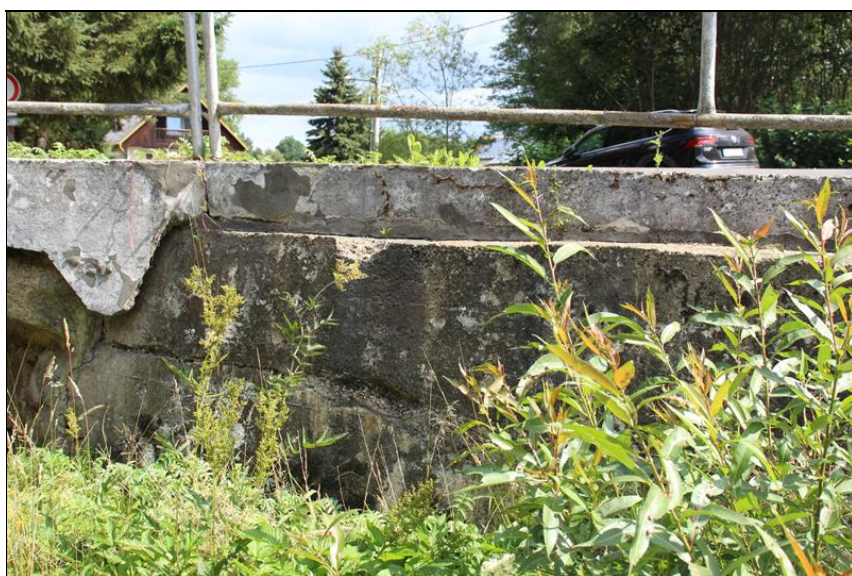
pravé křídlo OP2

#### 4.2 Zábradlí

zábradlí deformované a vykloněné ven z mostu, PKO porušená s následnou korozi prvků zábradlí

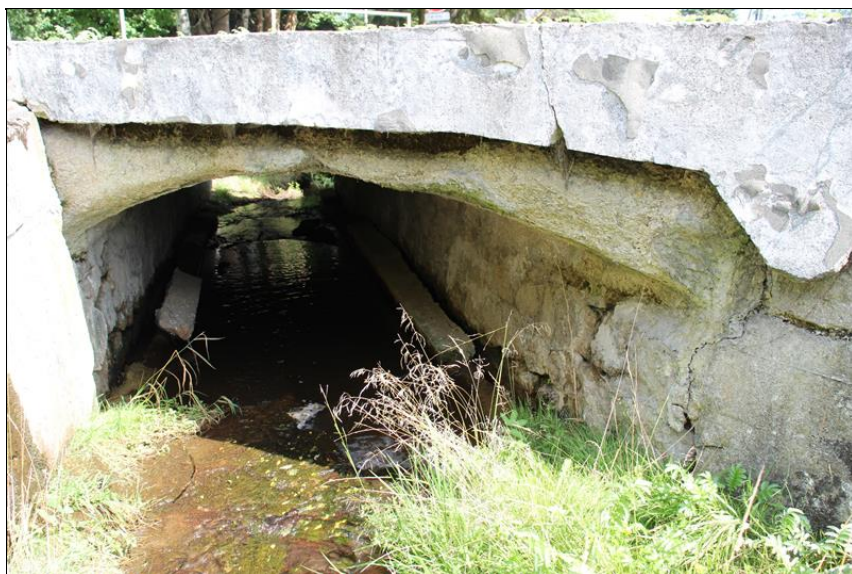
pohled do mostního otvoru zprava

### 3.3.1 římsa

vpravo - v povrchu římsy trhliny, lokální odpad omítky a krycí vrstvy s korozi odhalené výztuže a degradací betonu;

vlevo - odlupuje se sanační nátěr

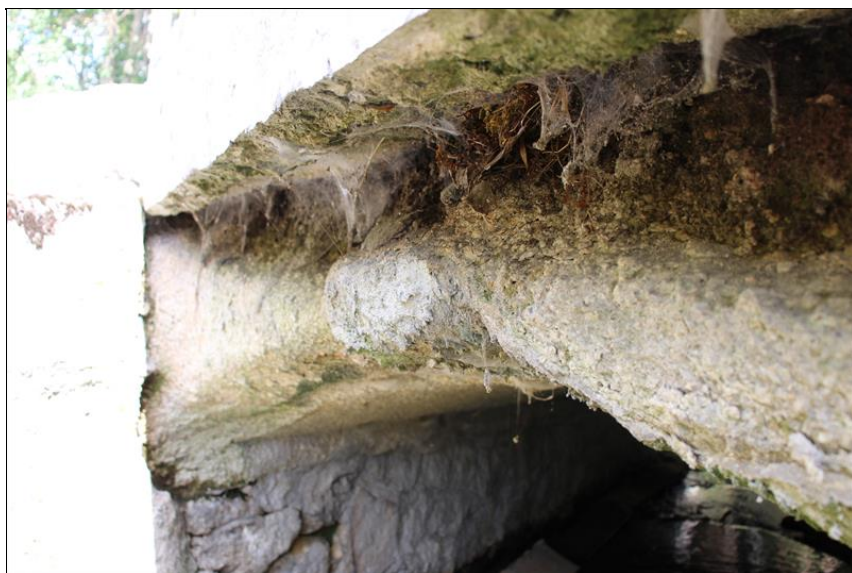
### 2.1 Nosná konstrukce

v obou krajních oblastech patrné stopy zatékání pod římsou, s výluhy pojiva, na vtoku hloubková degradace / rozpad betonu, na výtoku povrchová degradace betonu, cca v polovině šířky klenby podélná trhлина (smršťovací)

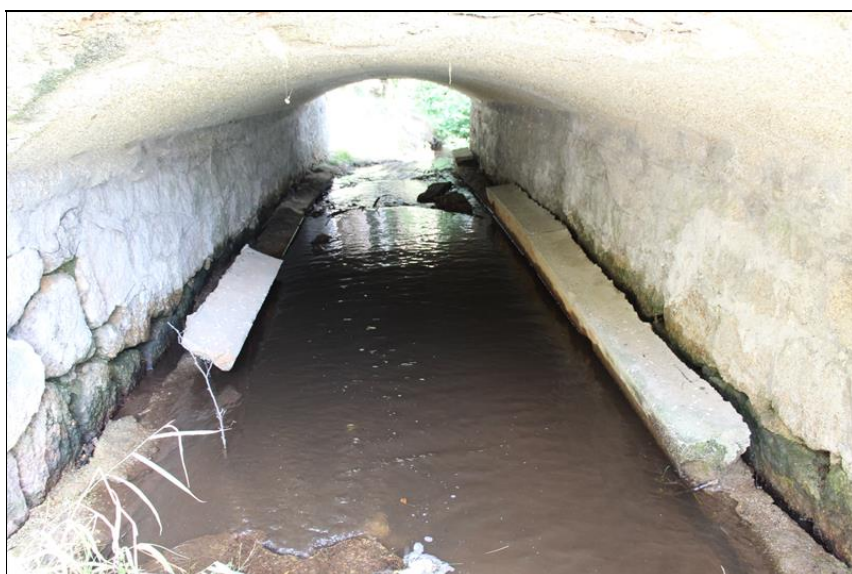
koryto pod mostem

### 4.6 Území pod mostem a přístup cesty

v korytě lokálně uchycené naplaveniny, oba ochranné prahy před lícem opěr jsou podemleté a částečně splavené a podemleté

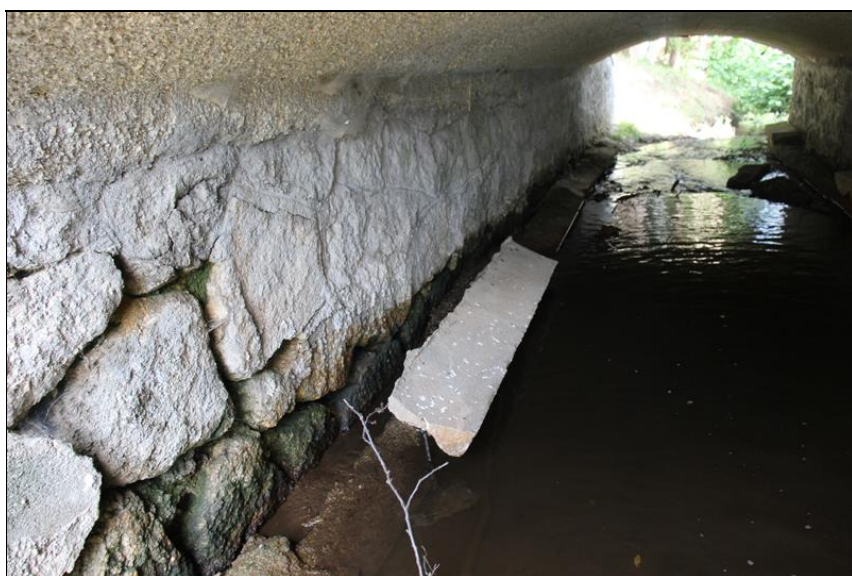
**1.2 Mostní podpěry křídla a čelní zdi**  
spárování kamenného zdiva opěr  
lokálně popraskané a vypadané, nejvíce  
v úrovni kolísání hladiny normálních  
průtoků, na lici zdiva lokálně patrné  
drobné stopy zatékání s výluhy pojiva,  
některé kameny uvolněné, tyto projevy  
výraznější u levobřežní opěry; betonová  
křídla na vtoku povrchově degradovaná,  
na povrchu stopy průsaků s výluhy  
pojiva, zdivo křídel na výtoku má lokálně  
vypadané spárování, římsa v koruně  
popraskaná;  
**oproti předchozí HPM nedošlo ke  
zhoršení stavu zjištěných závad**

**4.6 Území pod mostem a přístup.  
cesty**

v korytě lokálně uchycené naplaveniny,

oba ochranné prahy před lícem opěr jsou podemleté a částečně splavené a podemleté

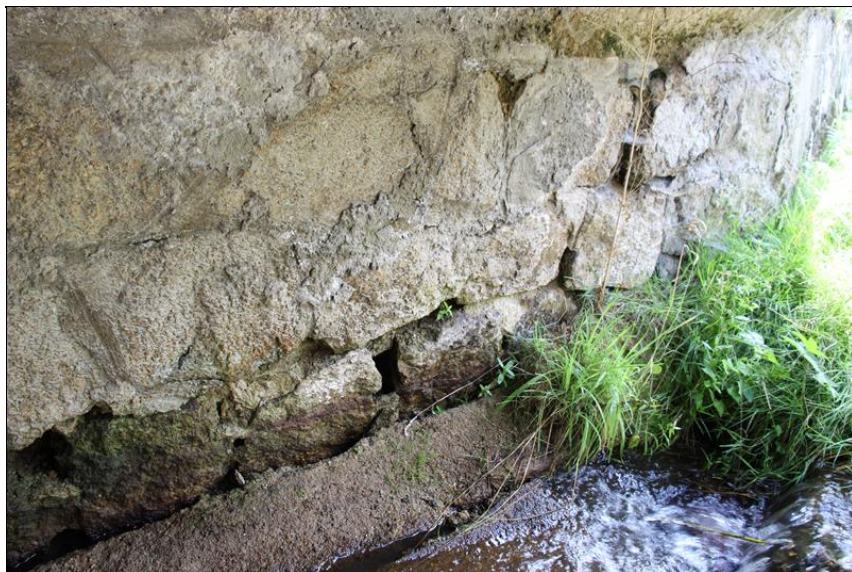
**1.2 Mostní podpěry křídla a čelní zdi**  
spárování kamenného zdiva opěr lokálně popraskané a vypadané, nejvíce v úrovni kolísání hladiny normálních průtoků, na lici zdiva lokálně patrné drobné stopy zatékání s výluhy pojiva, některé kameny uvolněné, tyto projevy výraznější u levobřežní opěry; betonová křídla na vtoku povrchově degradovaná, na povrchu stopy průsaků s výluhy pojiva, zdivo křídel na výtoku má lokálně vypadané spárování, římsa v koruně popraskaná;  
**oproti předchozí HPM nedošlo ke zhoršení stavu zjištěných závad**

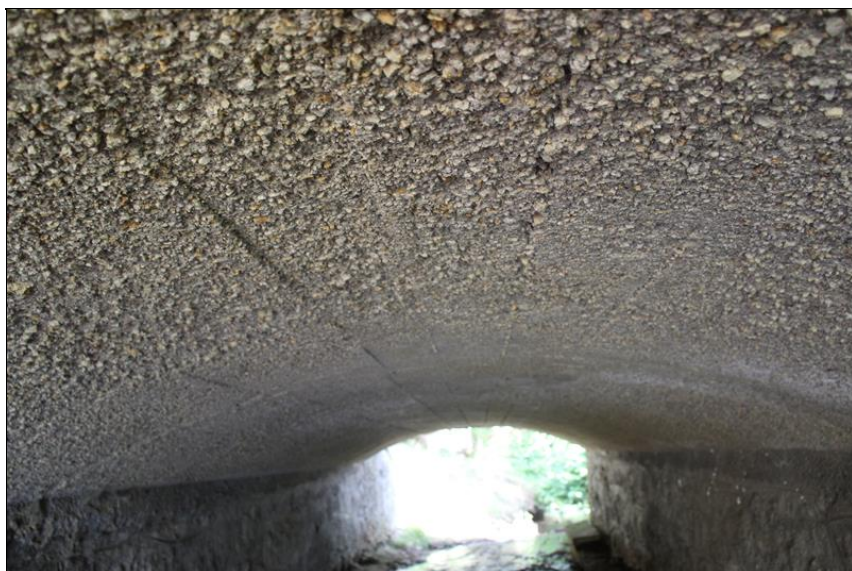
podhled NK

**2.1 Nosná konstrukce**  
v obou krajních oblastech patrné stopy zatékání pod římsou, s výluhy pojiva, na vtoku hloubková degradace / rozpad betonu, na výtoku povrchová degradace betonu, cca v polovině šířky klenby podélná trhлина (smršťovací)

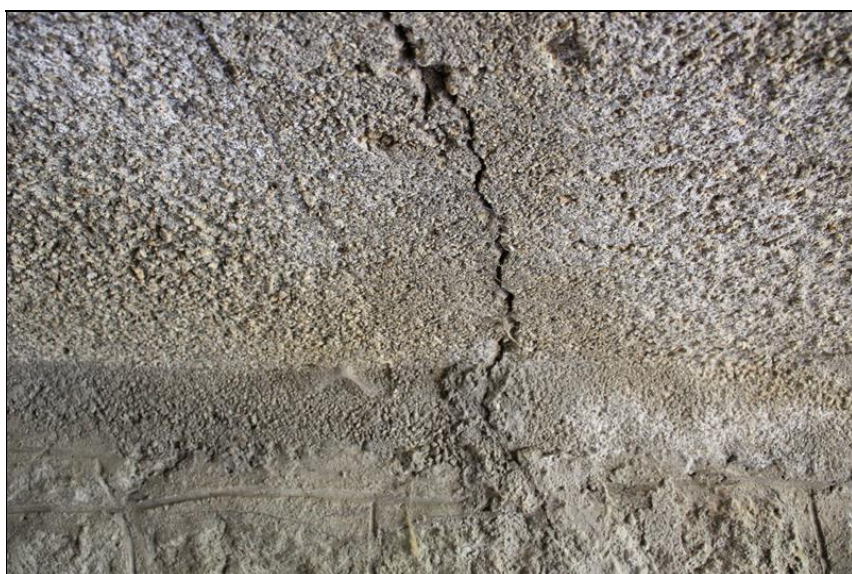
**2.1 Nosná konstrukce**  
v obou krajních oblastech patrné stopy zatékání pod římsou, s výluhy pojiva, na vtoku hloubková degradace / rozpad betonu, na výtoku povrchová degradace betonu, cca v polovině šířky klenby podélná trhлина (smršťovací)

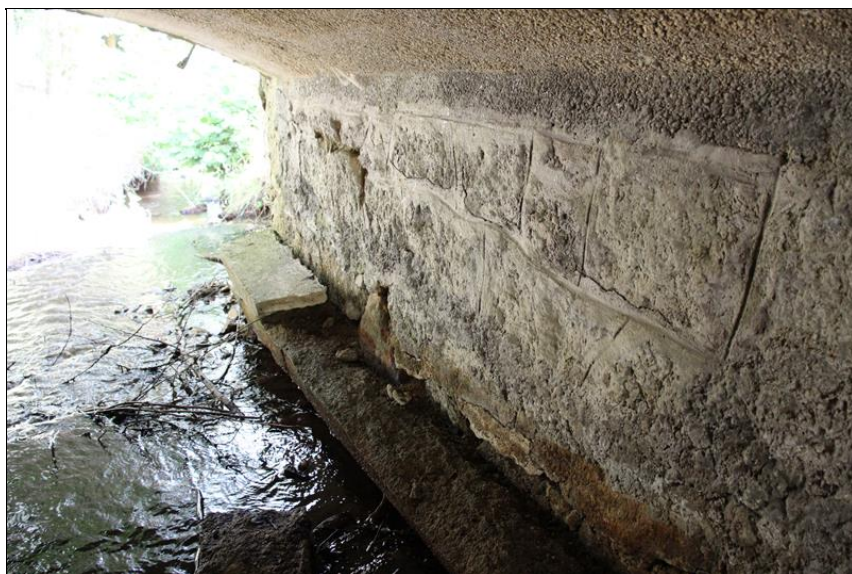
#### 4.6 Území pod mostem a přístup. cesty

v korytě lokálně uchycené naplaveniny, oba ochranné prahy před lícem opěr jsou podemleté a částečně splavené a podemleté

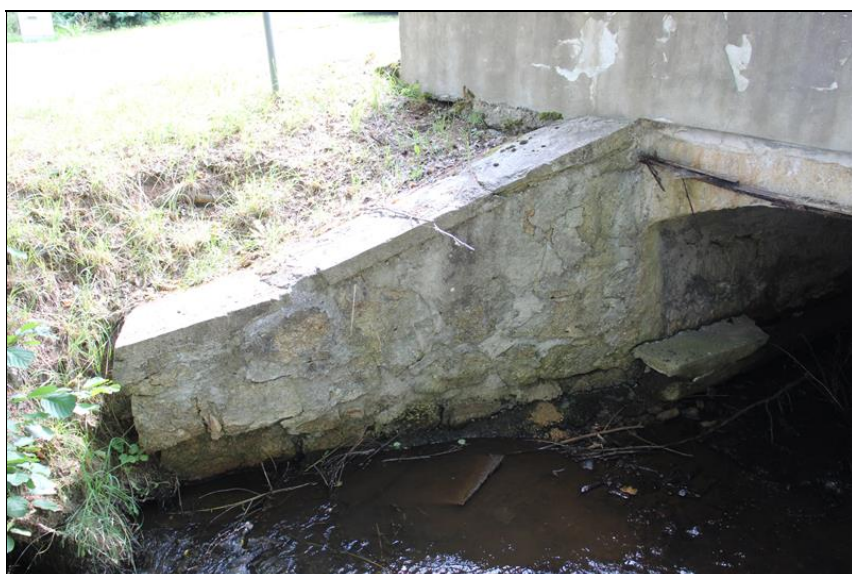
levé křídlo OP2

#### 1.2 Mostní podpěry křídla a čelní zdi

spárování kamenného zdiva opěr lokálně popraskané a vypadané, nejvíce v úrovni kolísání hladiny normálních průtoků, na lici zdiva lokálně patrné drobné stopy zatékání s výluhy pojiva, některé kameny uvolněné, tyto projevy výraznější u levobřežní opěry; betonová křídla na vtoku povrchově degradovaná, na povrchu stopy průsaků s výluhy pojiva, zdivo křídel na výtoku má lokálně vypadané spárování, římsa v koruně popraskaná;

**oproti předchozí HPM nedošlo ke zhoršení stavu zjištěných závad**

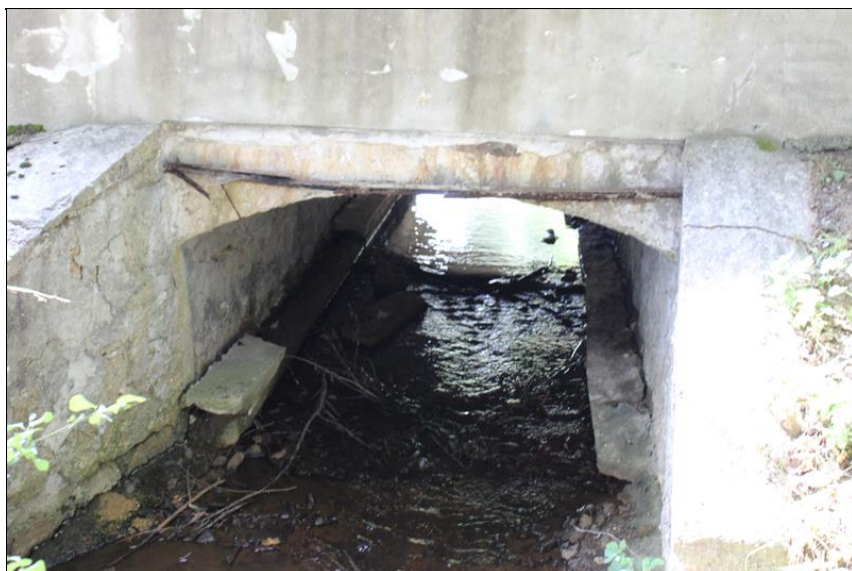
pohled do mostního otvoru zleva

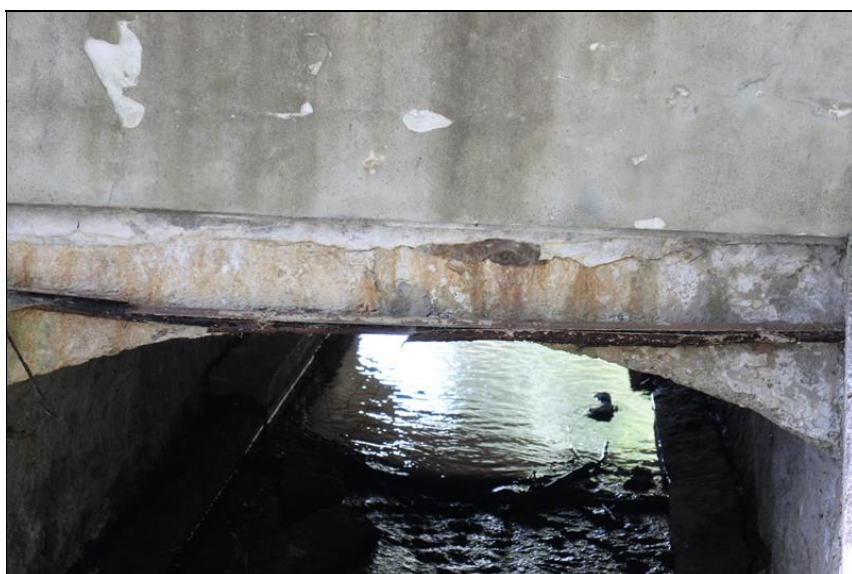
## 2.1 Nosná konstrukce

v obou krajních oblastech patrné stopy zatékání pod římsou, s výluhy pojiva, na vtoku hloubková degradace / rozpad betonu, na výtoku povrchová degradace betonu, cca v polovině šířky klenby podélná trhlina (smršťovací)

### 3.3.1 římsa

vpravo - v povrchu říms trhliny, lokální odpad omítky a krycí vrstvy s korozi odhalené výztuže a degradací betonu;  
vlevo - odlupuje se sanační nátěr

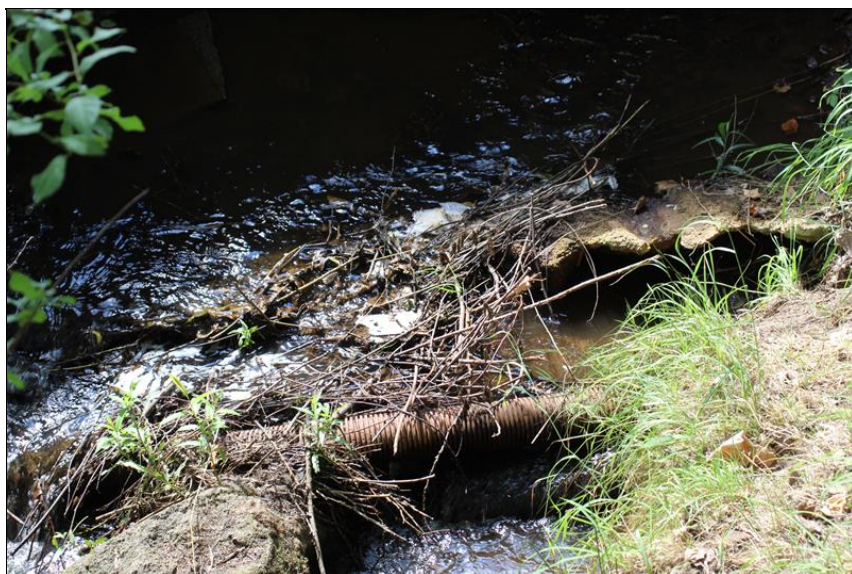
#### 4.7 Cizí zařízení

nezajištěná chránička v korytě

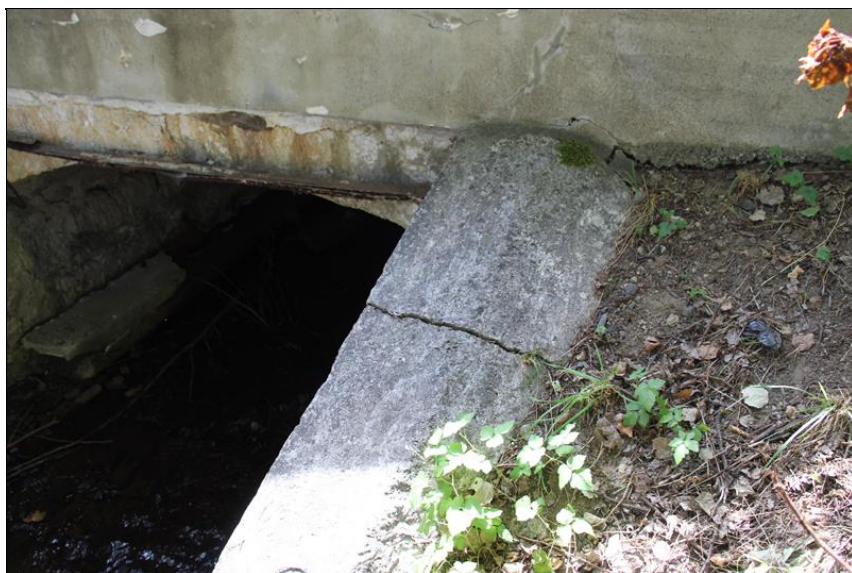
levé křídlo OP1

#### 1.2 Mostní podpěry křídla a čelní zdi

spárování kamenného zdiva opěr lokálně popraskané a vypadané, nejvíce v úrovni kolísání hladiny normálních průtoků, na lící zdiva lokálně patrné drobné stopy zatékání s výluhy pojiva, některé kameny uvolněné, tyto projevy výraznější u levobřežní opěry; betonová křídla na vtoku povrchově degradovaná, na povrchu stopy průsaků s výluhy pojiva, zdivo křídel na výtoku má lokálně vypadané spárování, římsa v koruně popraskaná;

**oproti předchozí HPM nedošlo ke zhoršení stavu zjištěných závad**

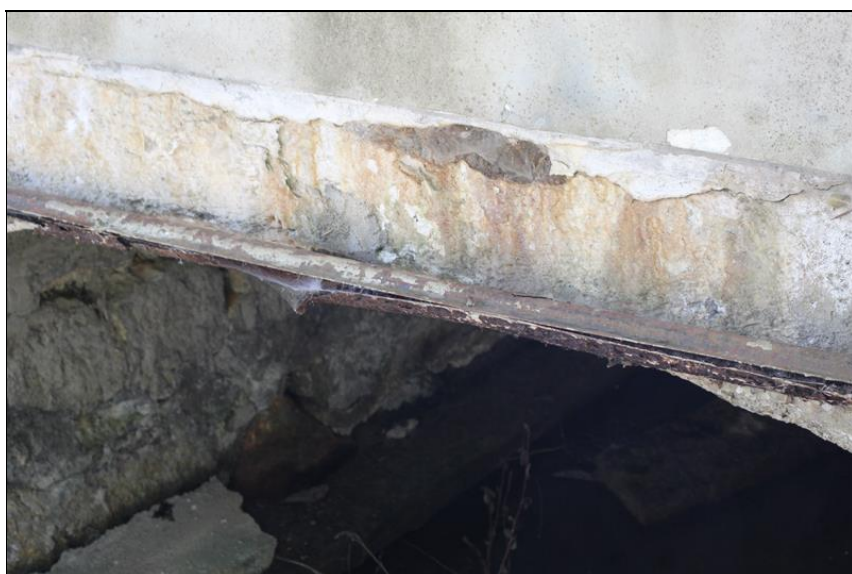
#### 2.1 Nosná konstrukce

v obou krajních oblastech patrné stopy zatékání pod římsou, s výluhy pojiva, na vtoku hloubková degradace / rozpad betonu, na výtoku povrchová degradace betonu, cca v polovině šířky klenby podélná trhлина (smršťovací)

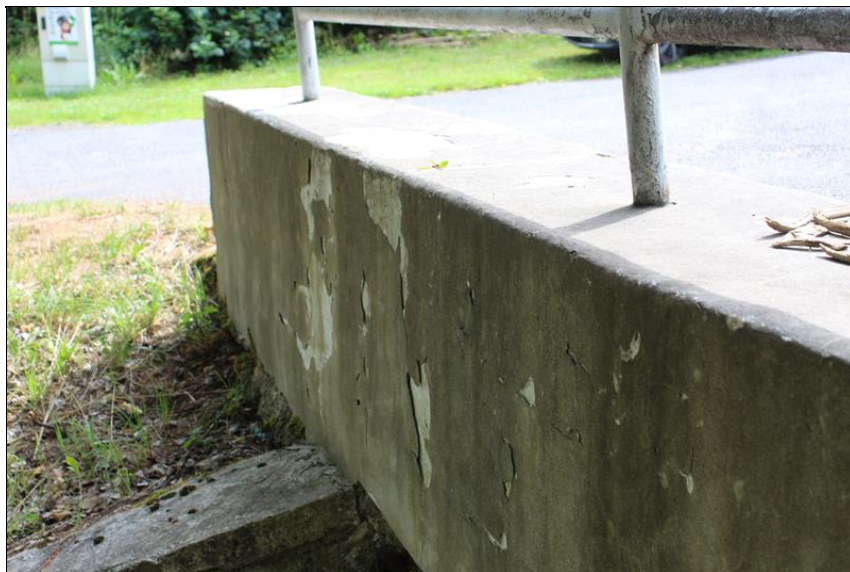
### 3.3.1 řimsa

vpravo - v povrchu říms trhliny, lokální  
odpad omítky a krycí vrstvy s  
korozi odhalené výztuže a degradací  
betonu;

vlevo - odlupuje se sanační nátěr
