## DIAGNOSTICKÝ PRŮZKUM KONSTRUKCE VOZOVKY SILNICE III/2099 SOKOLOV KM 9,110 - 9,837

Zpráva č. DV-18-004-03 z 01/2018

Krajská správa a údržba silnic Karlovarského  
kraje, p.o.

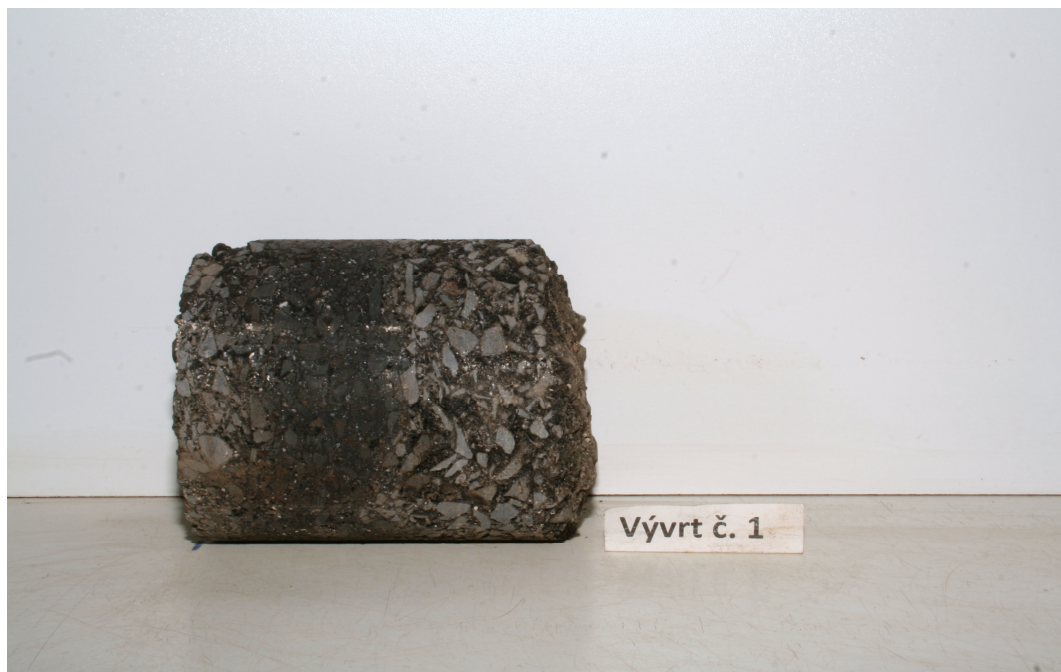
VÝVRT č. 1 - staničení km 9,550 P

tloušťka vrstvy	
AC 11	31 mm
AC 16	65 mm
AC 16	65 mm

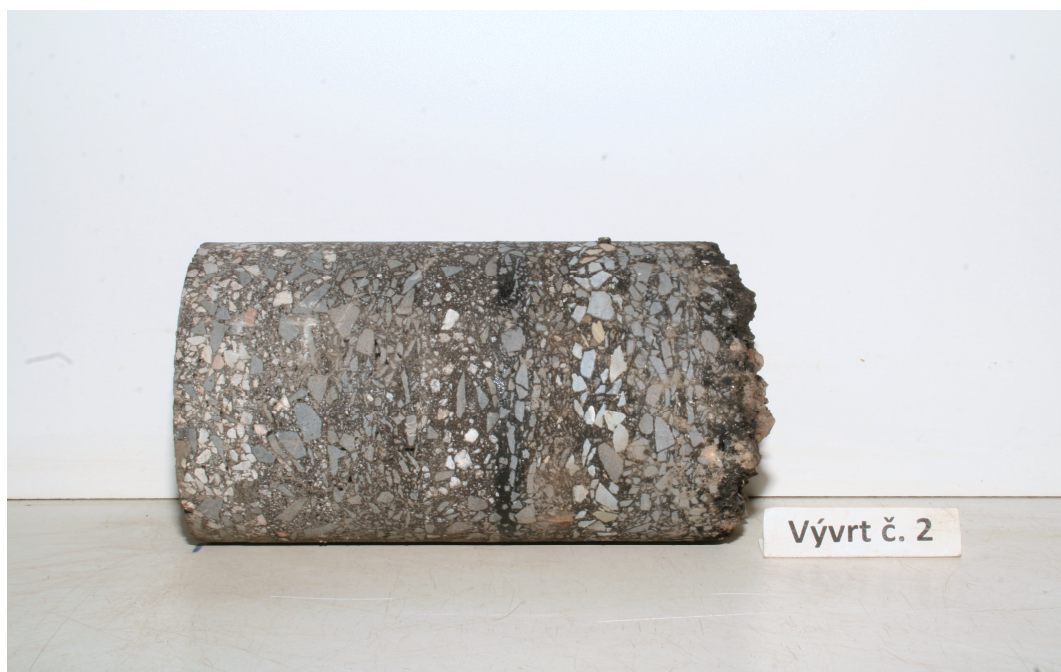
VÝVRT č. 2 - staničení km 9,190 L

tloušťka vrstvy	
AC 11	32 mm
AC 16	135 mm
AC 16	83 mm

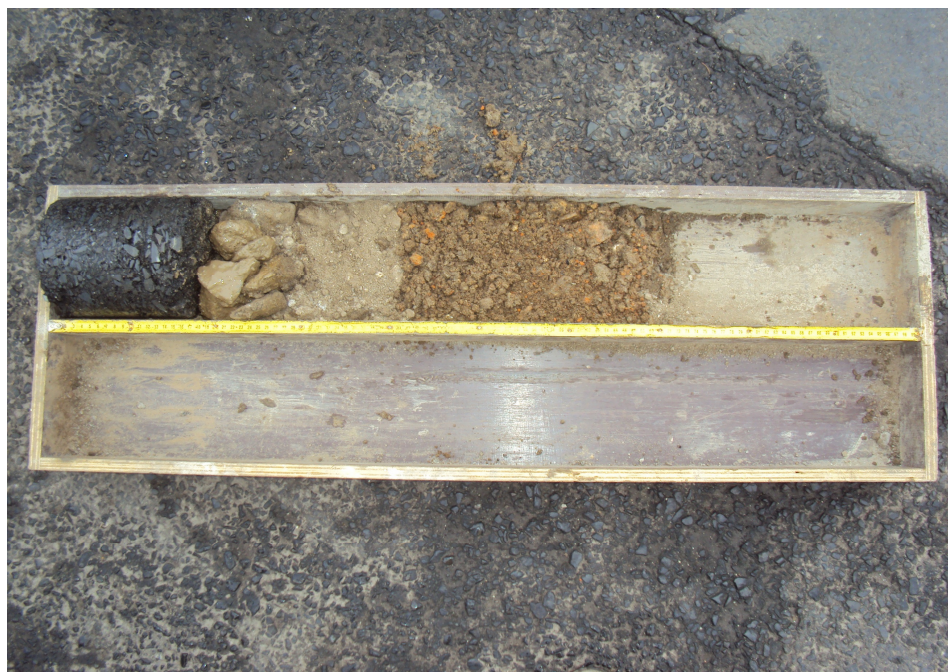
SONDA č. 1 - staničení km 9,550 P

tloušťka vrstvy	
AC	150 mm
G2 GP Štěrka špatně zrněný	120 mm
S2 SP Písek špatně zrněný	100 mm
S4 SM Písek hlinitý	300 mm
