ZPRÁVA O PROVEDENÍ MÍSTNÍCH SOND V OBJEKTU  
STŘEDNÍ ŠKOLA STRAVOVÁNÍ A SLUŽEB KARLOVY VARY

**Modernizace toalet střední školy stravování a služeb Karlovy Vary**

**Ondřejská 1122/56**

## **Výčet a závěry provedených průzkumů a rozborů (geologický průzkum a stavebně technický průzkum)**

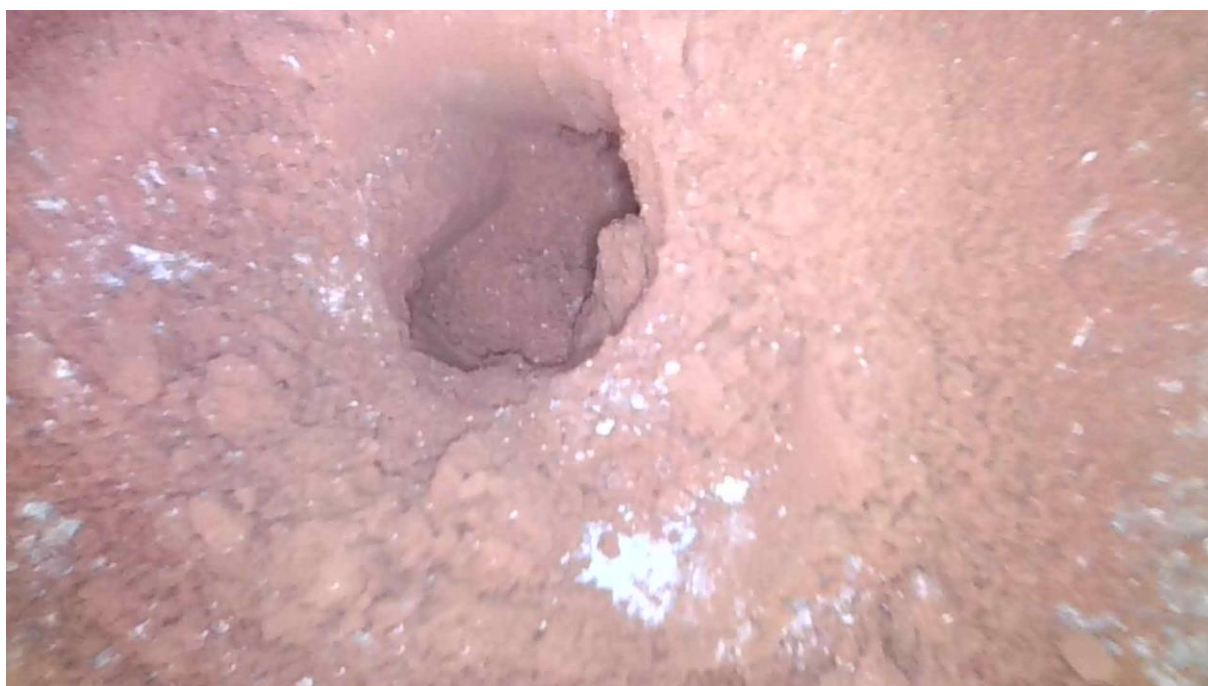
Obr. 1- Místní sonda – Příčka – Cihla plná pálená

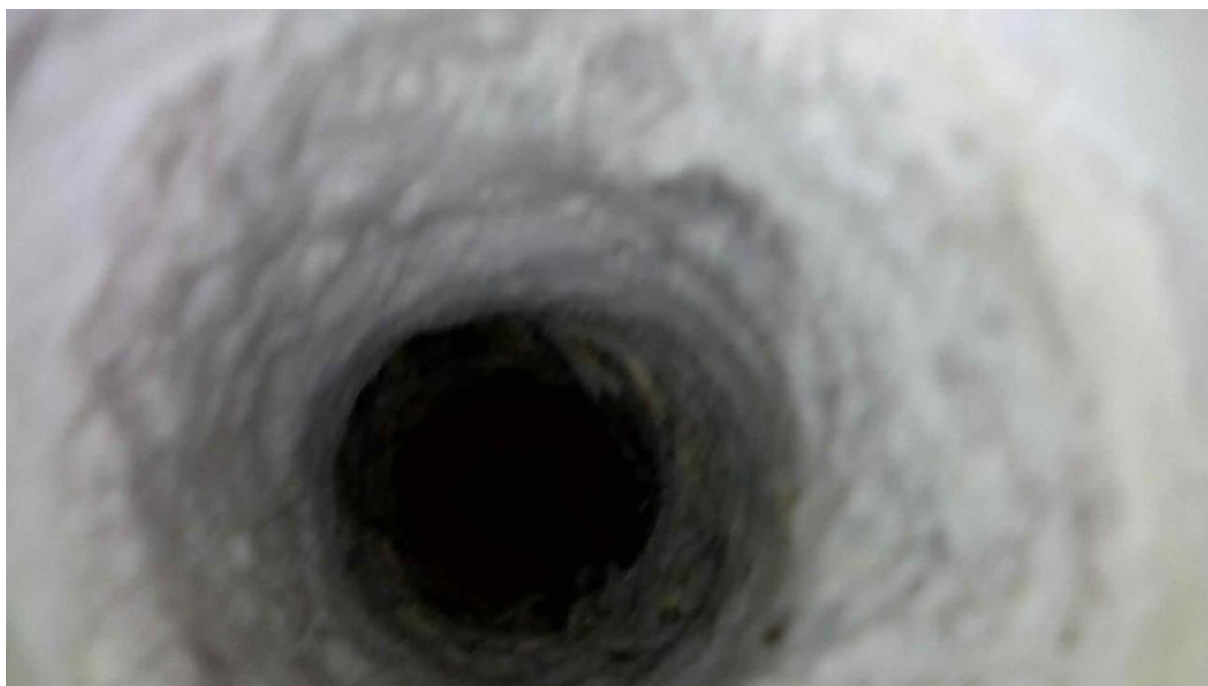
Obr.2- Místní sonda – Betonová mazanina v podlaze

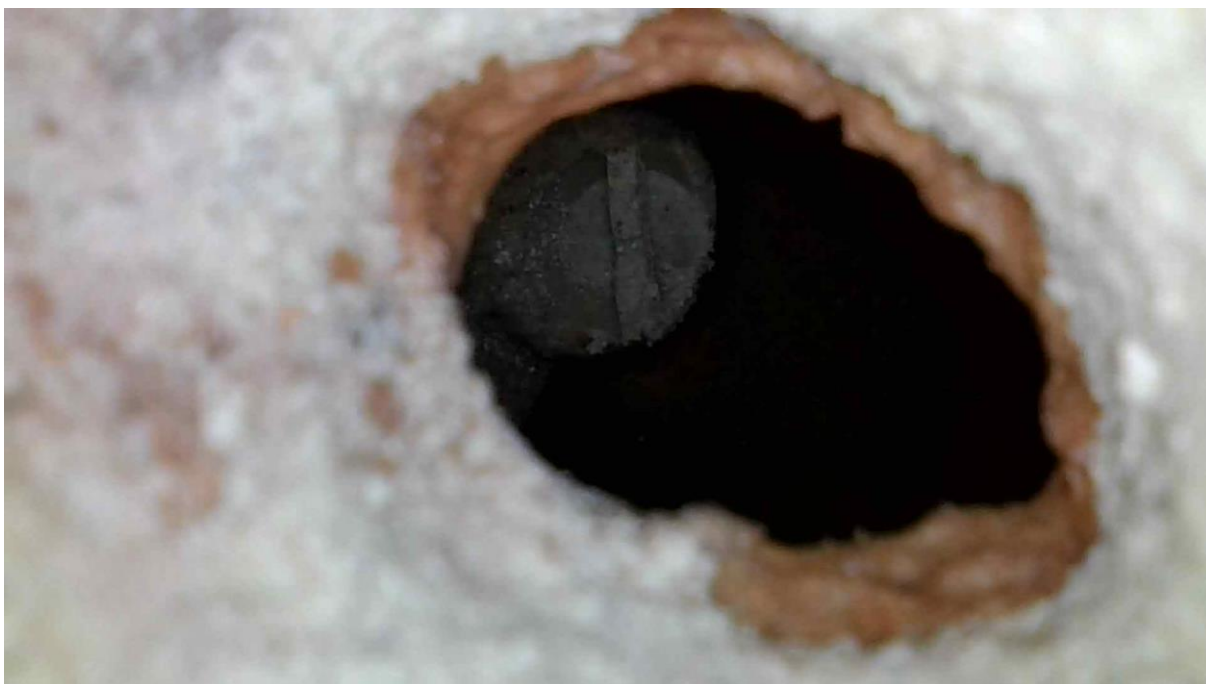
Potrubí kanalizace plast, potrubí voda plast k zařizovacím předmětům dle předpokladu připojeno v železném potrubí. Strop z profilů Hurdis. Příčky střídavě plné cihly a duté cihly na maltě. Podlaha betonová mazanina a dlažba.

Obr.3- Místní sonda – Strop 4.np – Hurdis

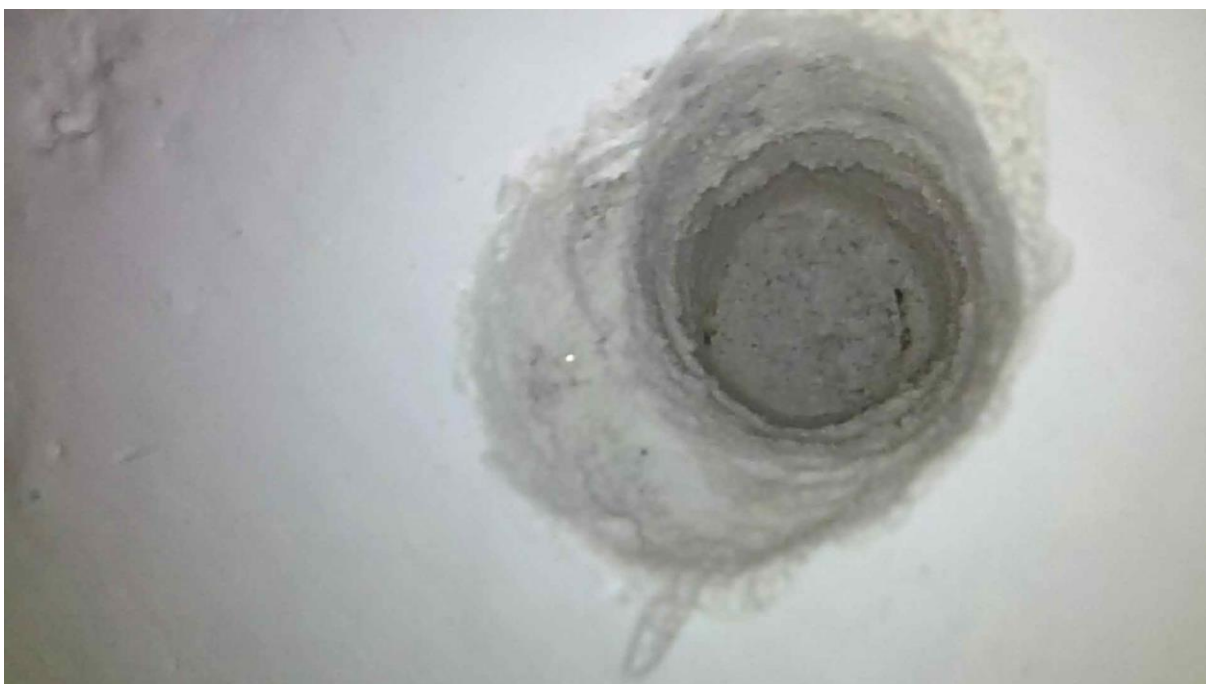
Potrubí kanalizace plast, potrubí voda plast k zařizovacím předmětům dle předpokladu připojeno v železném potrubí. Strop z betonových panelů. Příčky střídavě plné cihly a duté cihly na maltě. Podlaha betonová mazanina a dlažba.

Obr. 4- Místní sonda – Strop 5.np-panelový strop

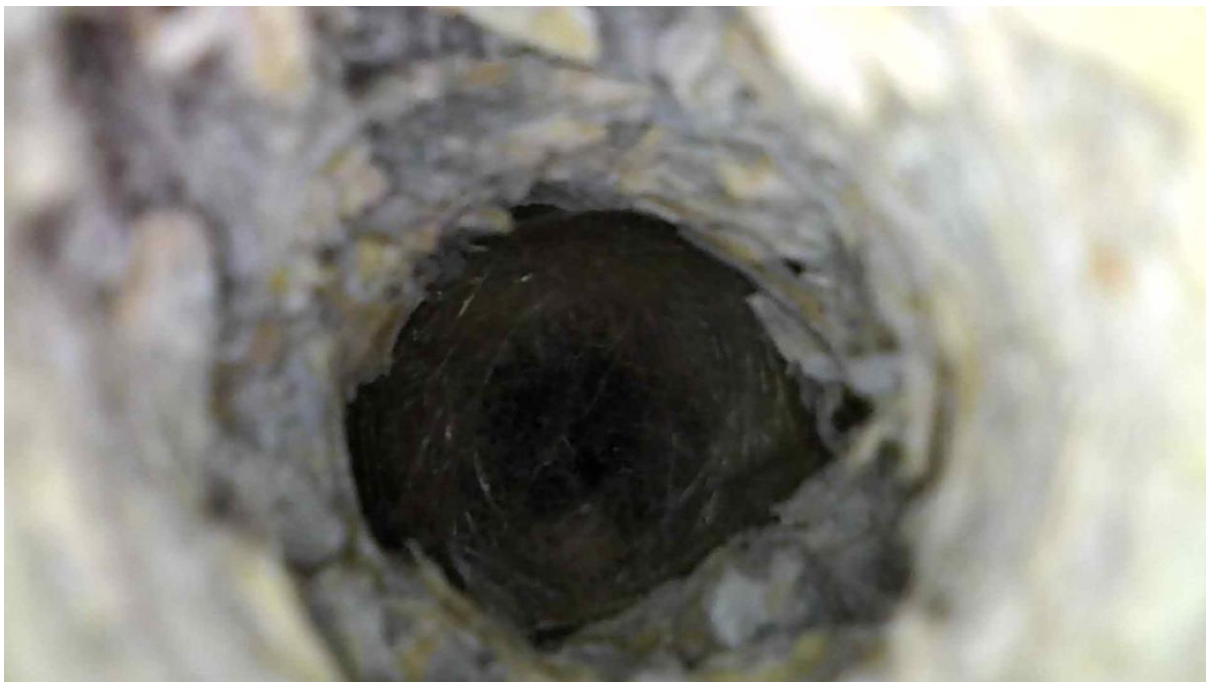
Potrubí kanalizace plast, potrubí voda plast k zařizovacím předmětům dle předpokladu připojeno v železném potrubí. Strop z desek Heraklit 3 cm a minerální vaty. Příčky střídavě plné cihly a duté cihly na maltě. Podlaha betonová mazanina a dlažba.

Obr. 6- Místní sonda – Strop 6.np – Heraklit

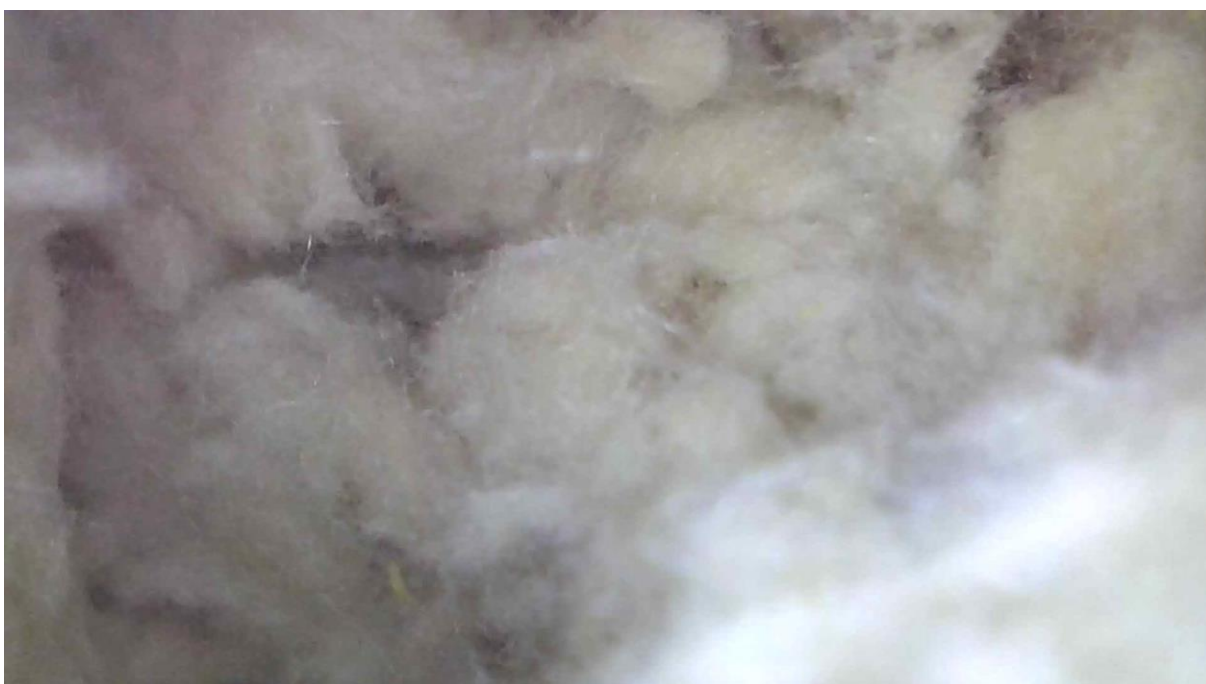
Obr. 7- Místní sonda – Strop 6.np – Skelná vata
