Zámek Sokolov

**Prohlídka přístupných konstrukcí krovu
a v odkrytých sondách i stropu pod krovem
z hlediska působení dřevokazných škůdců**

Ing. Martina Hřebenářová

duben - červenec 2022

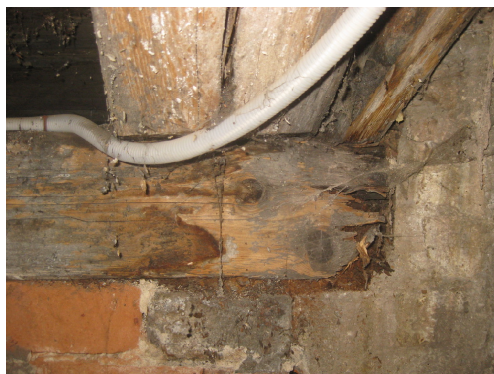
Zámek Sokolov: Foto 1

Vazba 1

Destrukce pozednice a souvisejících zhlaví krokví: **foto 1**.

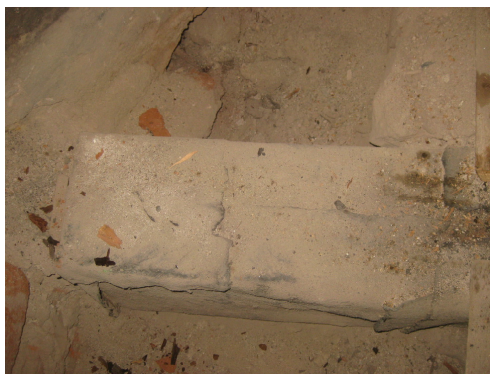
Zámek Sokolov: Foto 2

Sonda 1

Stropní trám v sondě je zcela obalen asfaltovou lepenkou: **foto 2.**

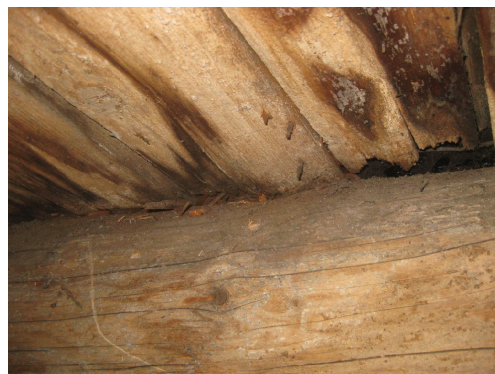
Zámek Sokolov: Foto 3

Vazby 18 - 21

Destrukce pozednice a souvisejících zhlaví krokví: **foto 3**.

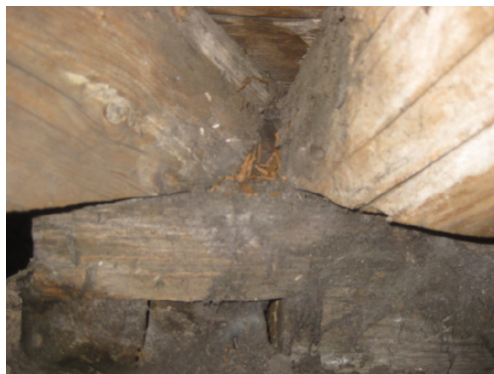
Zámek Sokolov: Foto 4

Vazby 6a, 7a, Ua1, -9a, -10a, tzn. pod úžlabím

Destrukce pozednice a zhlaví souvisejících krokví: **foto 4.**

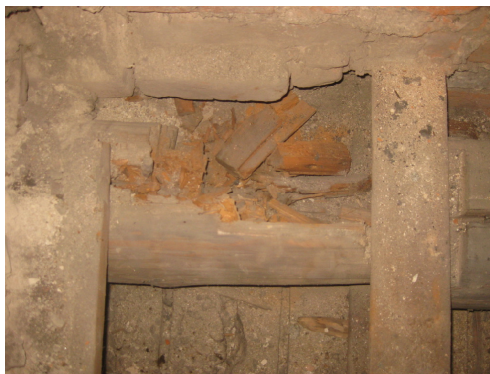
Zámek Sokolov: Foto 5

Sonda 2

Totální destrukce zpřístupněné části stropního trámu osazeného do ocelového I profilu je způsobena dřevomorkou domácí: **foto 5.**

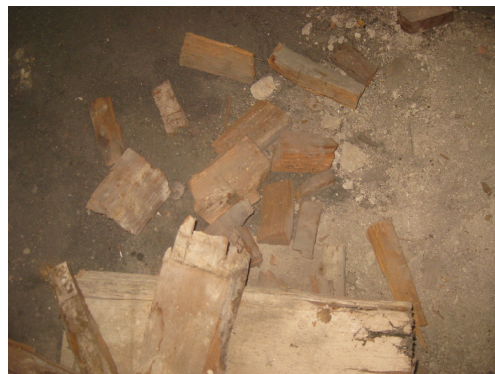
Zámek Sokolov: Foto 6

Zbytky demontovaných záklopů a konstrukcí: **foto 6.**

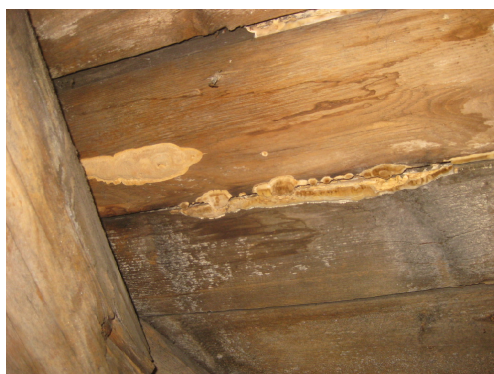
Zámek Sokolov: Foto 7

Vazba 5a

Rozvoj trámovky v místě zatékání do bednění a krokve: **foto 7**.

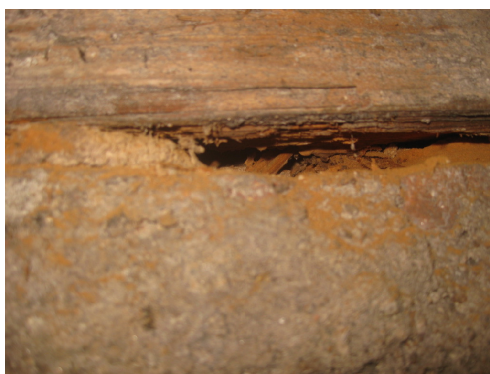
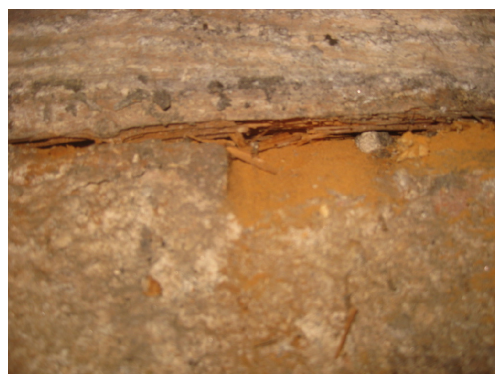
Vazby 9a - 11a

Sonda ke spodní straně pozednice prokázala její destrukci kombinovanou činností dřevokazného hmyzu a celulózovorních dřevokazných hub z čeledi chorošovitých, převládá typ trámovka: **foto 8, 9.**

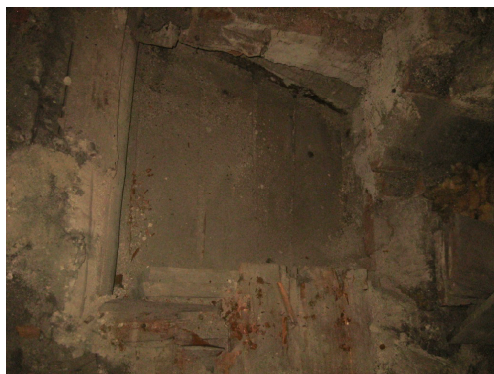
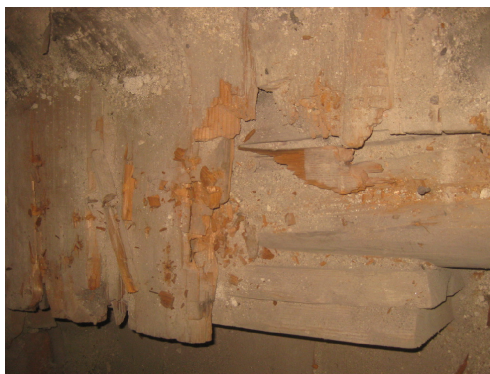
Sonda 4

Totální destrukce zpřístupněných záklopových prken, silné poškození souvisejícího stropního trámu kombinovanou činností celulózovorních dřevokazných hub včetně dřevomorky domácí: **foto 10, 11**, pohled na demontované záklopy: **foto 12.** Silné poškození prken podhledových: **foto 15, 16.**

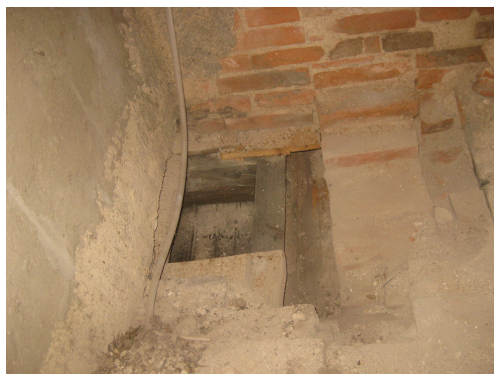
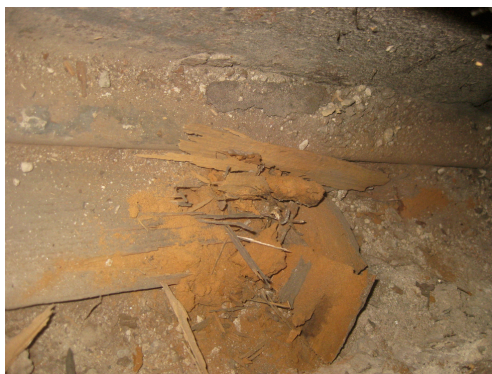
Sonda 3

Stropní trám zdánlivě bez závad, ovšem po pečlivé prohlídce je patrná totální destrukce záklopových prken kombinovanou činností celulózovorních dřevokazných hub: **foto 13**, detail viz **foto 14.**

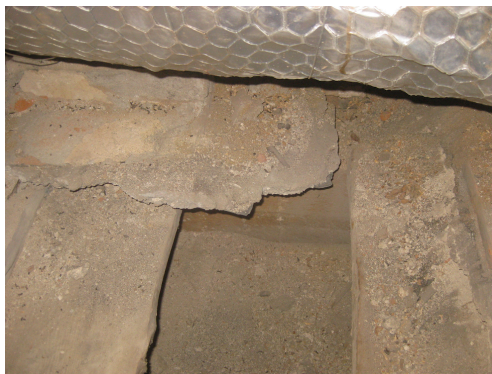
Zámek Sokolov: Foto 17

Sonda 5

Stropní trám zpřístupněný v sondě je zcela zanesen sutí, nedostatečně odkryt: **foto 17.**

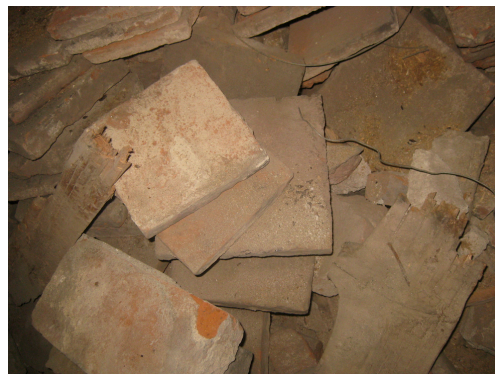
Zámek Sokolov: Foto 18

Demontovaná záklopová prkna jsou velmi silně poškozena kombinovanou činností celulózovorních dřevokazných hub: **foto 18.**

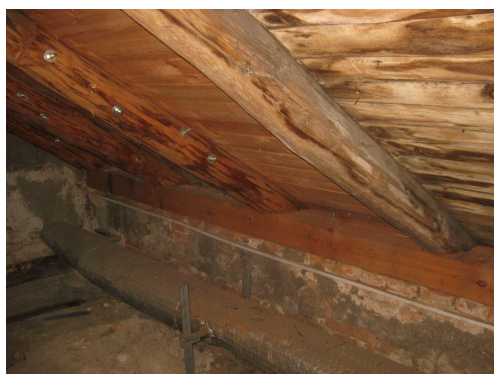
Zámek Sokolov: Foto 19

Vazby 17a - 20a

Pozednice je nová, zhlaví krokví protézovaná: **foto 19.**

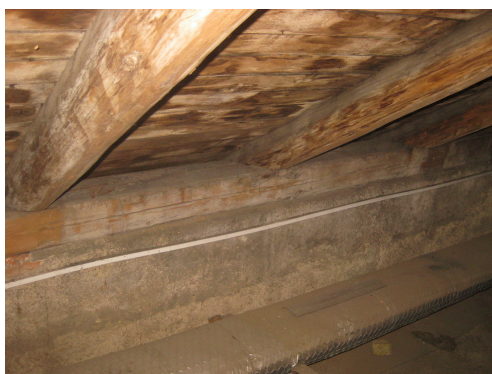
Zámek Sokolov: Foto 20

Vazby 20a - 23a

Původní pozednice je po sondování pod její spodní stranu poškozena kombinovanou činností dřevokazného hmyzu a celulózovorních dřevokazných hub z čeledi chorošovitých, převládá typ trámovka. Na krokvích i souvisejícím bednění jsou skvrny způsobené vlhkostí: **foto 20.**

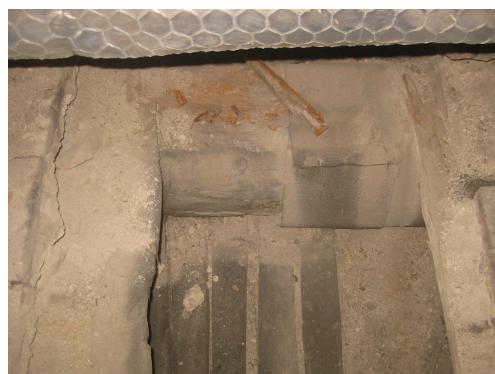
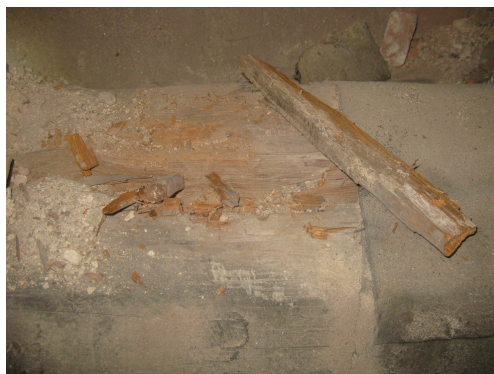
Sonda 6

Stropní trám je ve zhlaví zcela obalen asfaltovou lepenkou. Část vystupující z této lepenky je silně poškozena činností celulózovorních dřevokazných hub. Poškození je patrné i ze spodní strany, tzn. u podbití: **foto 21**, detail poškození **foto 22.**

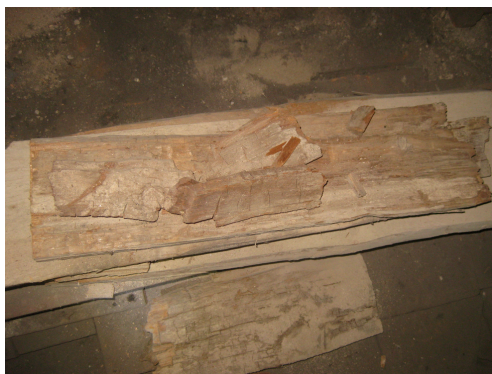
Zámek Sokolov: Foto 23

Demontovaná záklopová prkna jsou zcela zdestruovány činností dřevokazných hub, převládá typ trámovka, ve vzorku však identifikováno i trimitické mycelium dřevomorky: **foto 23.**

Vzhledem k výsledkům doporučuji důkladné prozkoumání stavu stropu pod krovem a až poté navržení vhodného postupu oprav.

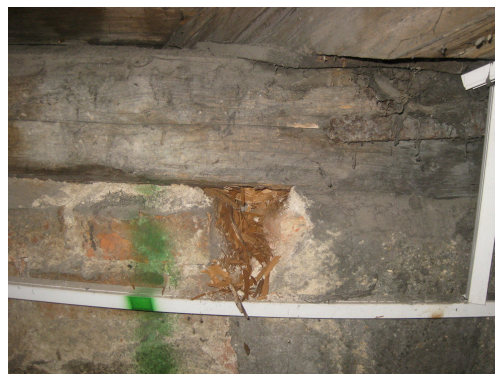
Zámek Sokolov: Foto 24

Vazby 25a - 28a, Úa, 42 - 44, tzn. pod úžlabím

Původní pozednice je po uvolnění sond pod její spodní stranu silně poškozena kombinovanou činností dřevokazného hmyzu a celulózovorních dřevokazných hub z čeledi chorošovitých, převládá typ trámovka: **foto 24, 26.**

V místech poškozených dřevokaznými houbami se obecně doporučuje postupovat podle typu působící houby a podle hloubky poškození.

Vždy je třeba odstranit poškozenou část s přidáním zdravé rezervy v délce + 0, 8 m v místech působení dřevomorky ev. + 0, 3 m v ostatních lokalitách.
