**ZPRÁVA**  
**č. 130/2020**

**Diagnostika vozovky a návrh opravy**  
**Silnice č. III/21030**  
**Opatov**

**Zpracováno pro Silniční inženýrskou společnost, s.r.o.**

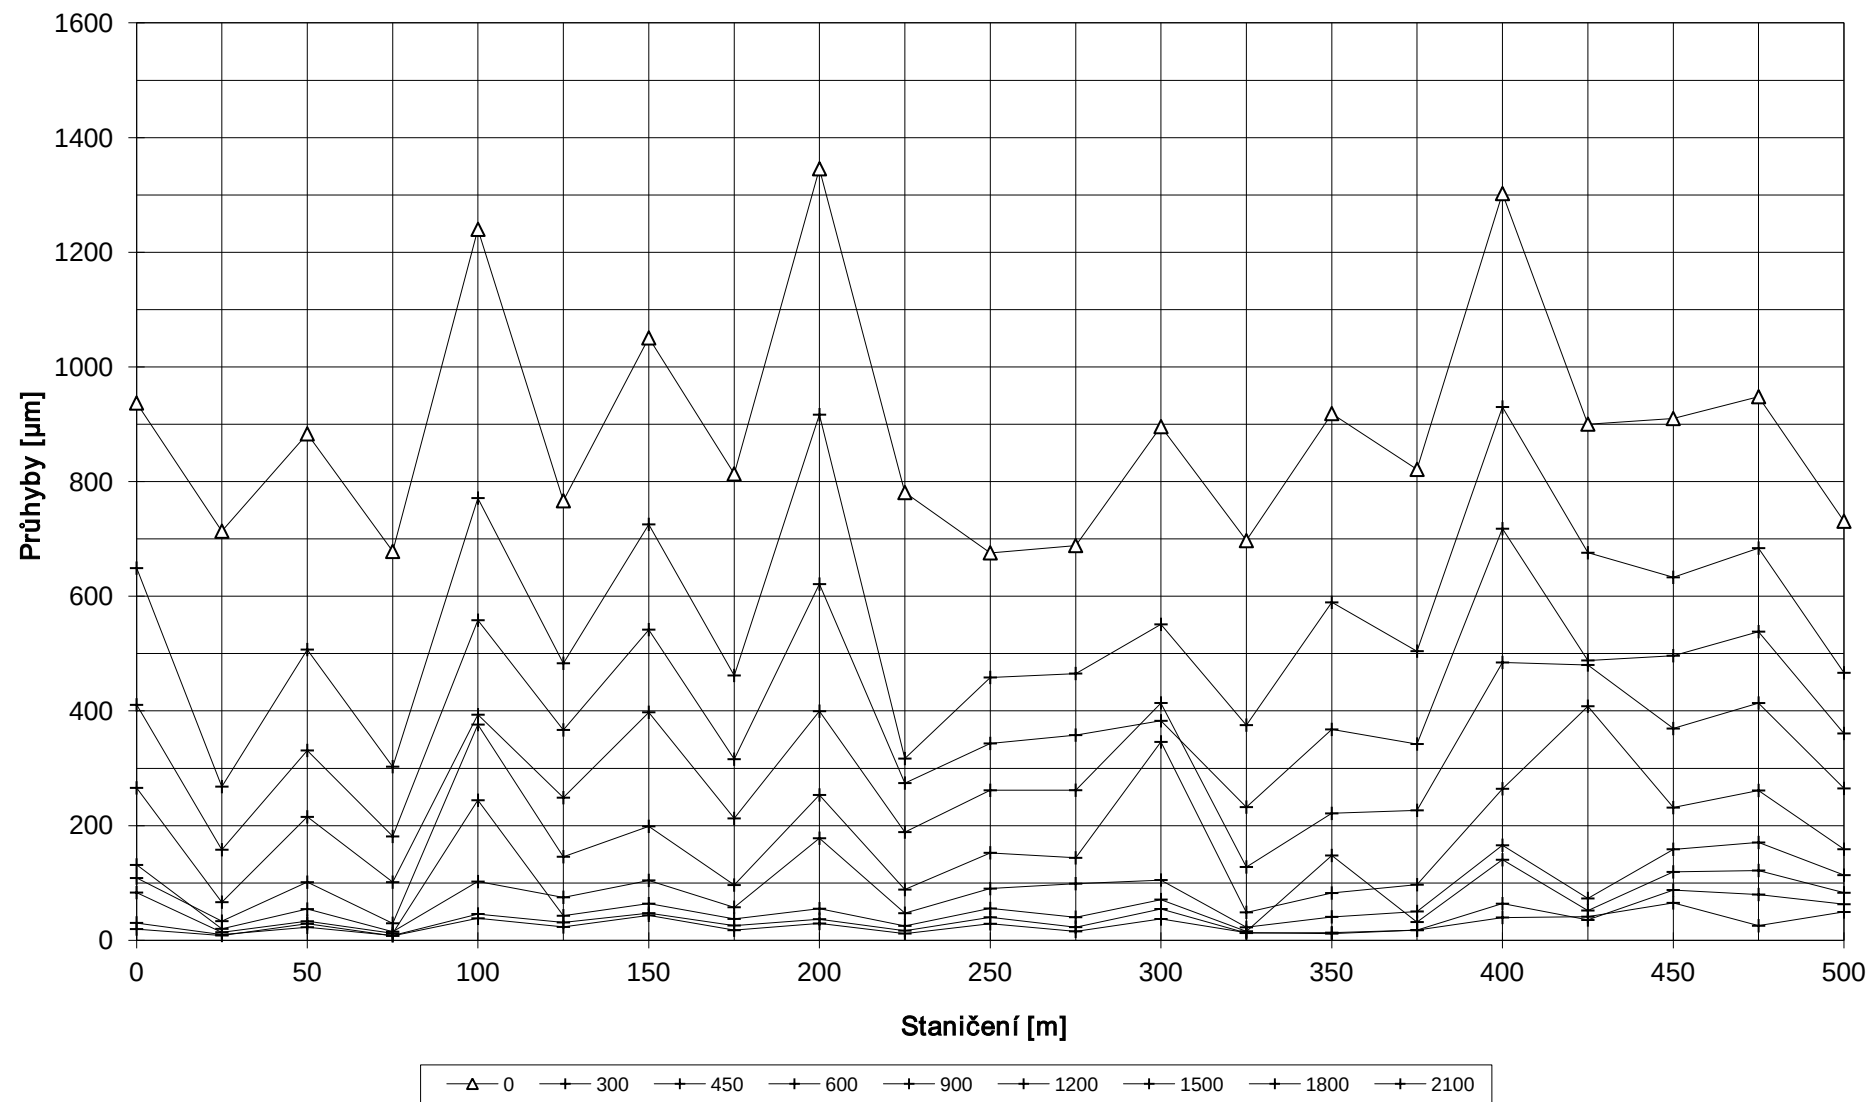
# Průběh průhybů na všech snímačích Silnice III/21030 Opatov

Průběh průhybů zaznamenaných na všech snímačích na sledovaném úseku je pro ilustraci znázorněn v grafické podobě v grafu č. 1.

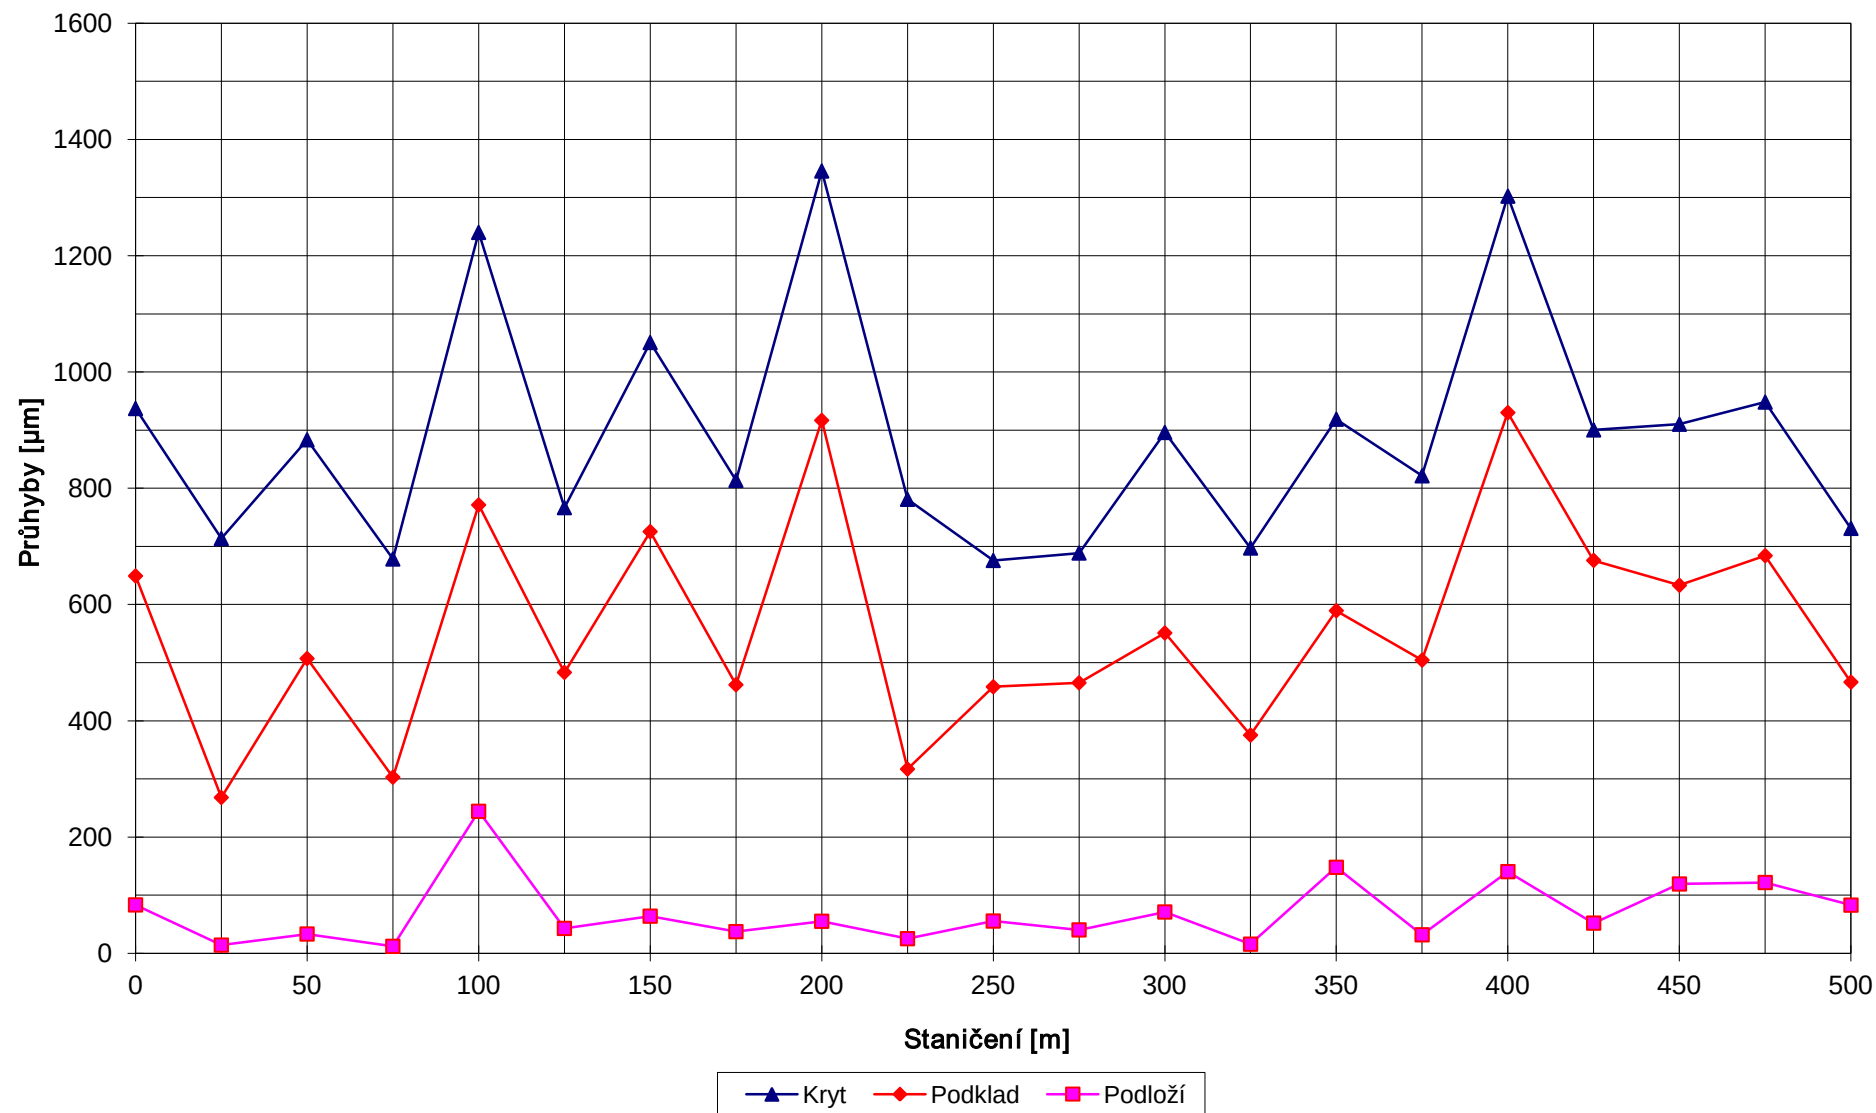
# Průběh průhybů krytu, podkladu a podloží Silnice III/21030 Opatov

V grafu č. 2 jsou vykresleny průběhy průhybů  $d_1$  - charakterizujícího mechanickou účinnost krytu vozovky,  $d_2$  - charakterizující mechanickou účinnost podkladních vrstev a  $d_7$  - charakterizujícího mechanickou účinnost podloží. Vynesení výše zmíněných průhybů na celém sledovaném úseku lze identifikovat místa, která vykazují srovnatelné průhyby a rozdělit sledovaný úsek na podúseky. Dále lze usuzovat, ve které konstrukční vrstvě se realizují největší průhyby.
