Most 21226-2a

Most Hradiště přes silnici R6

HLAVNÍ PROHLÍDKA

Objekt: Most ev.č. 21226-2a (Most Hradiště přes silnici R6)

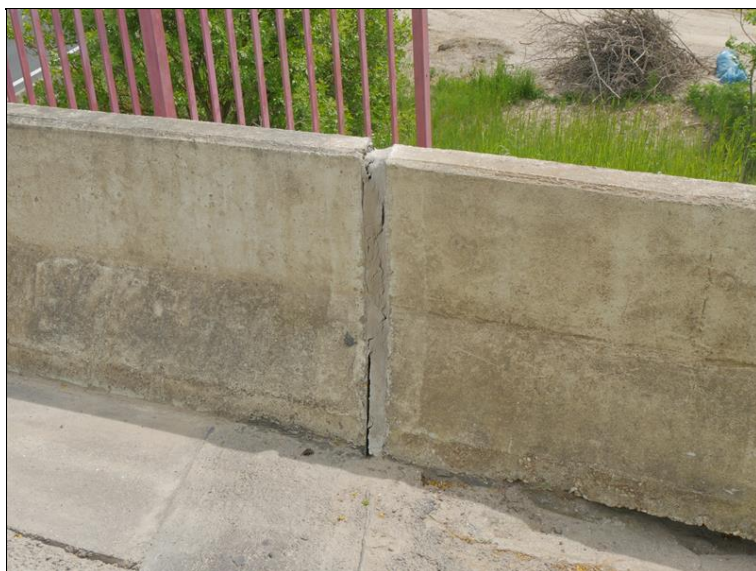
trhliny v těsnícím tmelu v dilatační spáře
svodidlových zídek (OP1)

- [3] 4.1 Svodidla/Zábradelní svodidla opravit těsnící tmel
- [4] 4.2 Zábradlí provést obnovu krycí vrstvy PKO

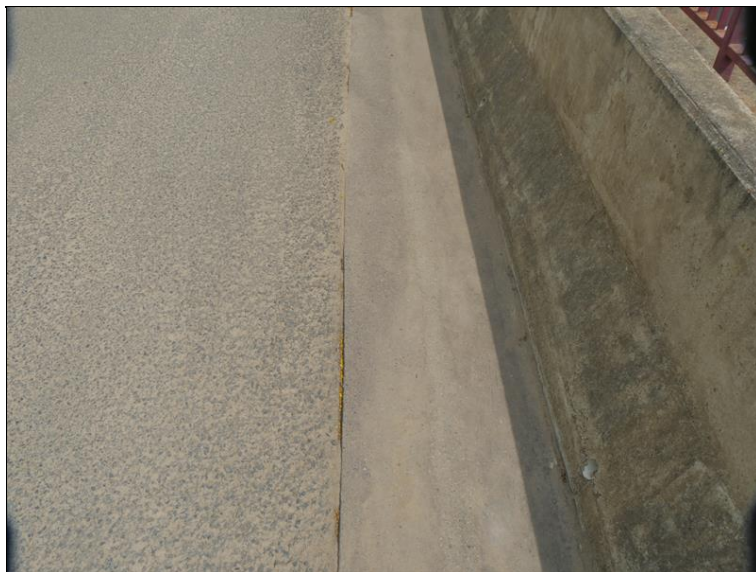
chybějící zálivka mezi vozovkou a odvodňovacím žlábkem z MA

chybějící zálivka mezi vozovkou a
odvodňovacím žlábkem z MA

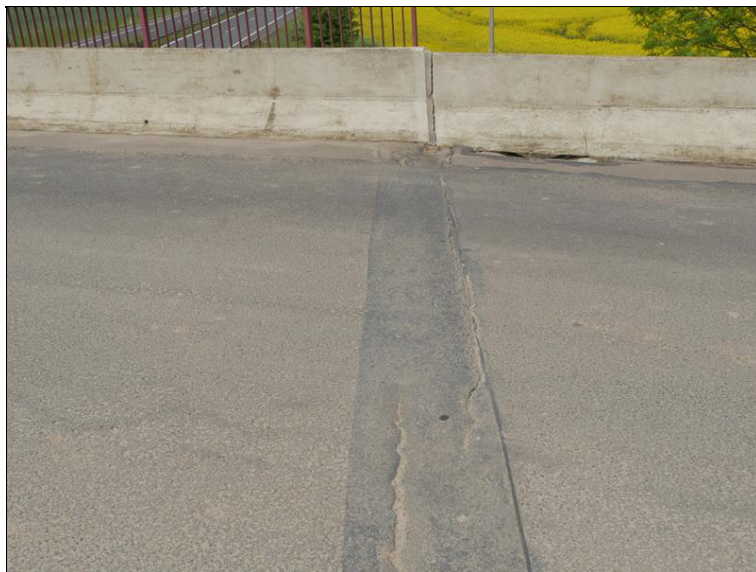
[2.2] 2.3 Mostní závěry v EMZ příčné trhliny, lokálně dochází i k oddělení od navazující vozovky

MZ nad OP4 - příčné trhliny, odtržení od krytu vozovky

[5] 2.3 Mostní závěry

provést odbornou opravu EMZ

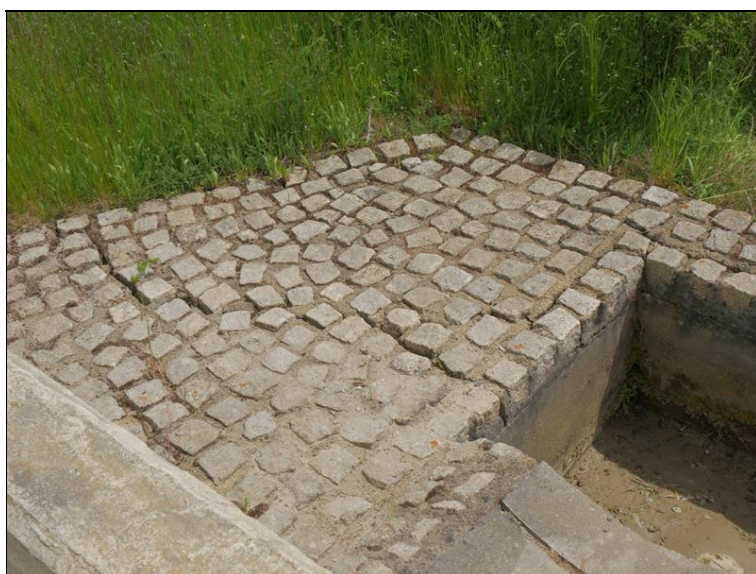
odtržená dlažba

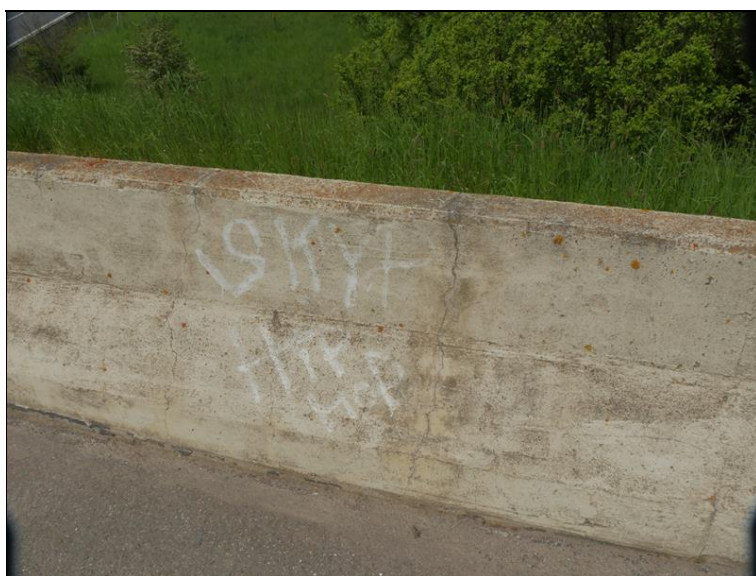
svislé trhliny v betonovém svodidle

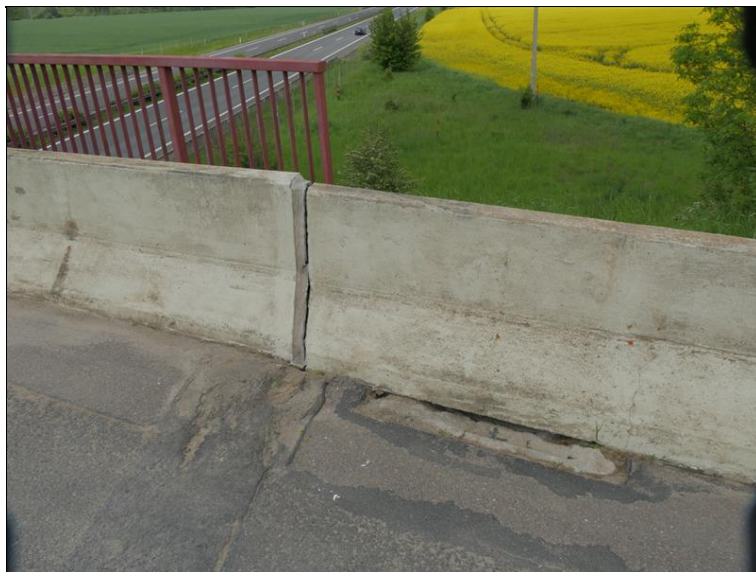
pokleslé předpolí vlevo u OP4

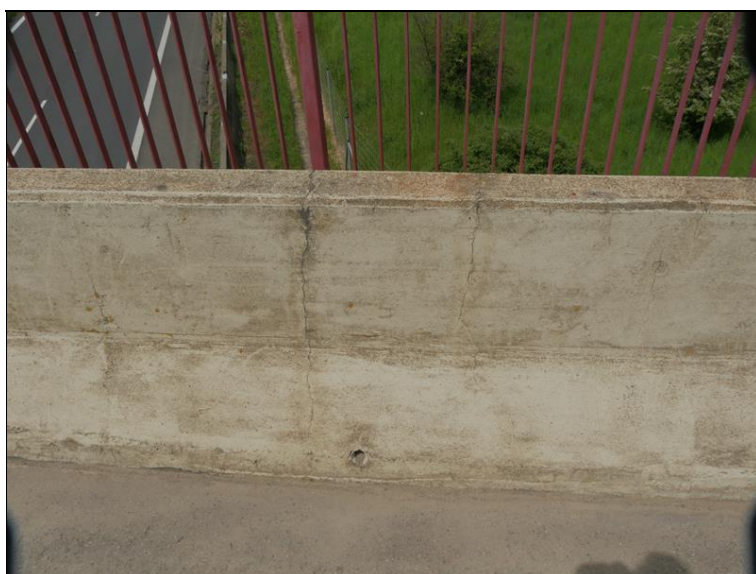
svislé trhliny v betonovém svodidle

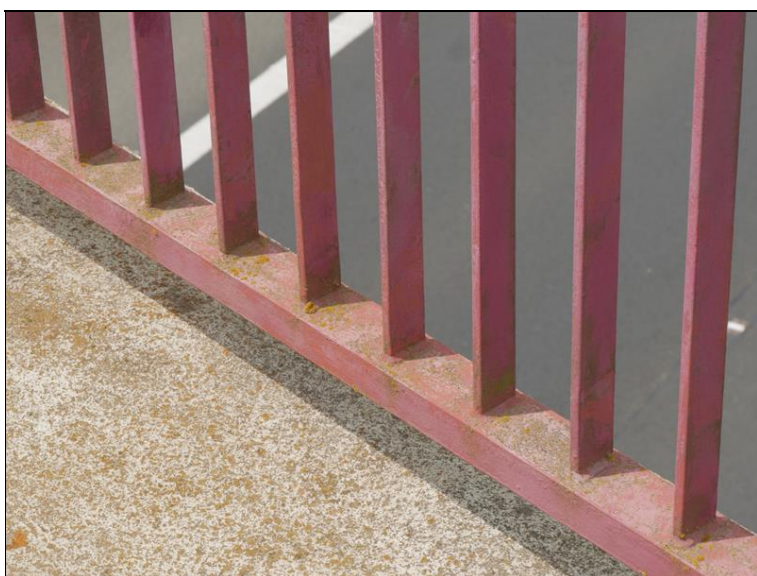
korozí ocelových prvků zábradlí

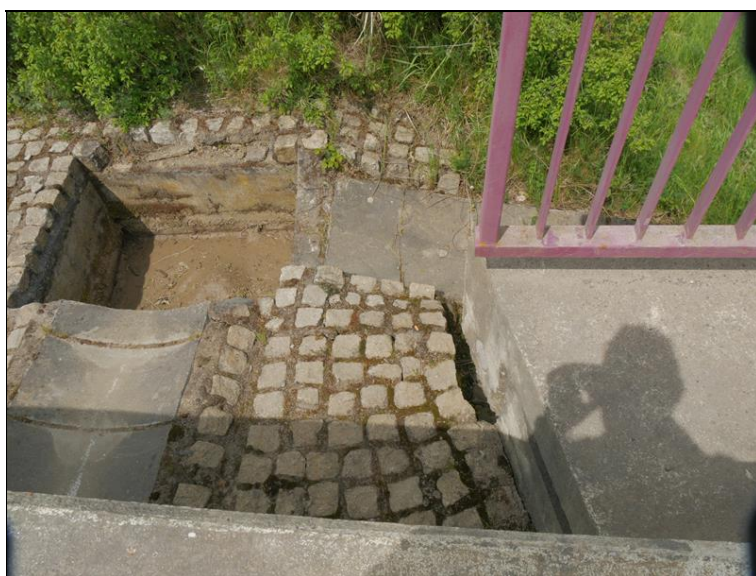
chybějící spárování v kamenné dlažbě

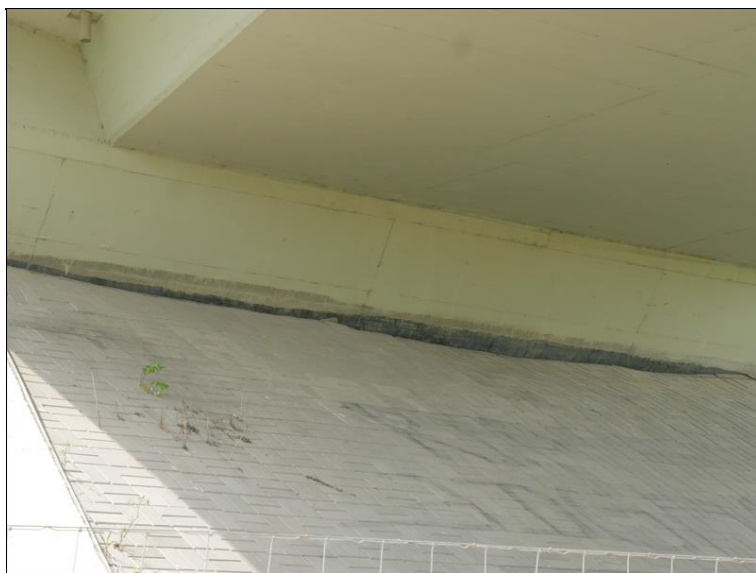
sesednuté zpevnění svahu u OP1

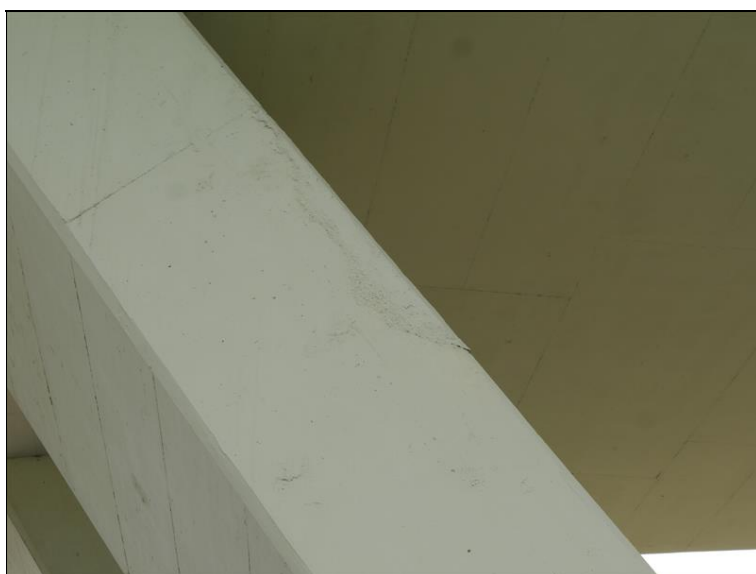
sanace hrany vzpěry P2 z doby výstavby

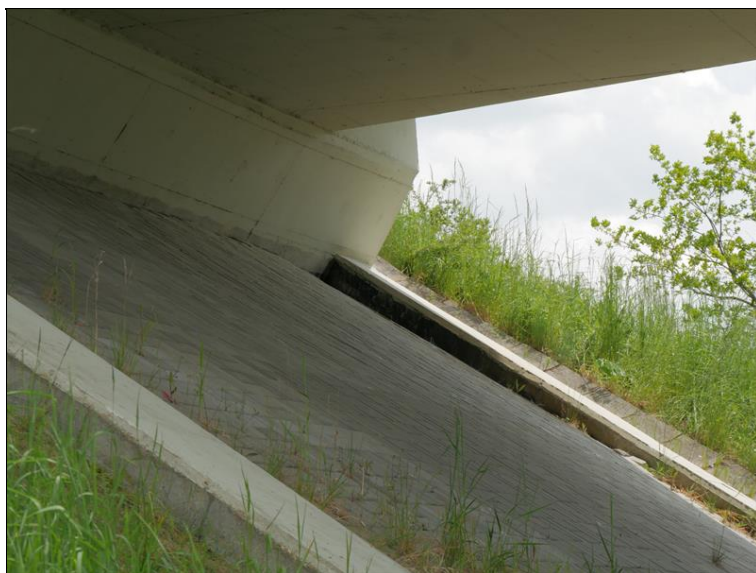
prosedlé zpevnění svahu OP1

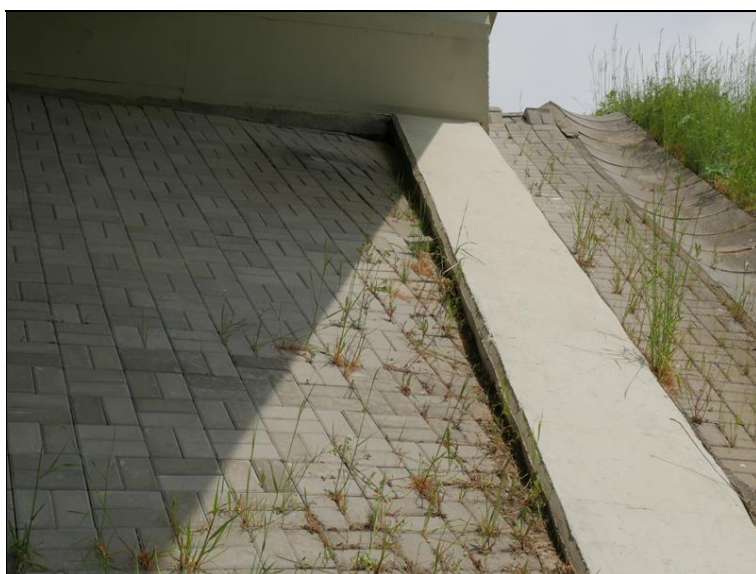
uchycená vegetace

- [1] 4.6 Území pod mostem a přístup. cesty provádět odstraňování vegetace
