# **Most 212-005**

Most u bývalé obce Studánka přes potok Malá Libava

## **HLAVNÍ PROHLÍDKA**

Datum provedení prohlídky: 8.5.2023

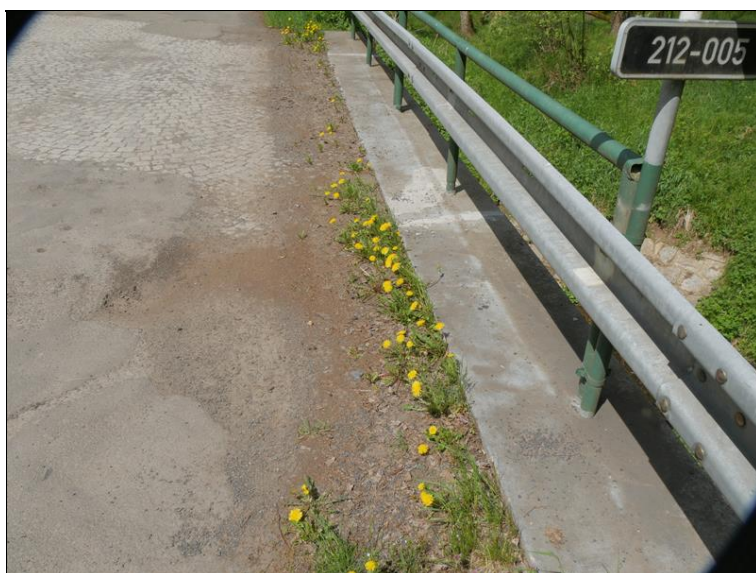
[3.1] 3.1 Vozovka kryt nerovný, přebalený do úrovně říms; na okrajích nánosy

vozovka zvýšená, uchycená vegetace v krajích

v rámci běžné údržby odstraňovat drobnou vegetaci z mostu

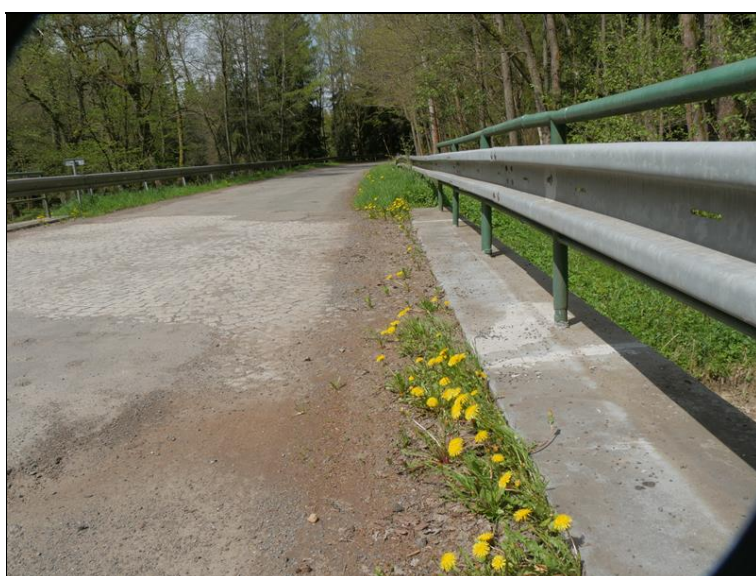
vozovka zvýšená, uchycená vegetace v krajích

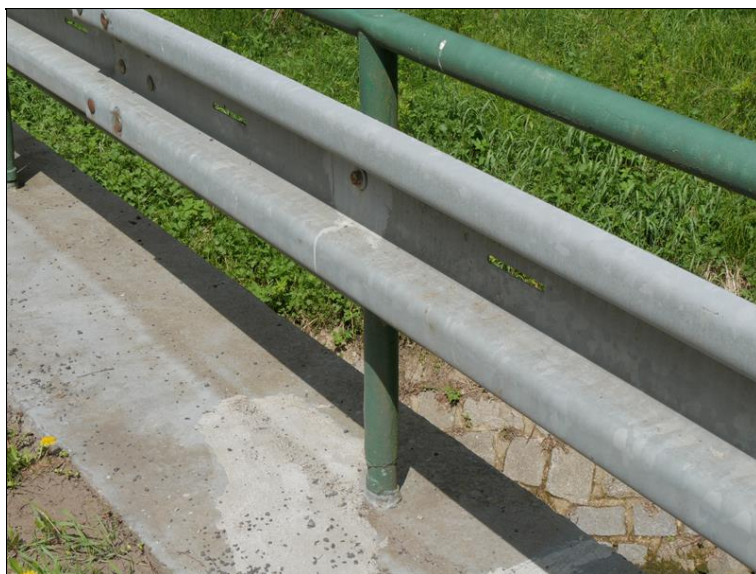
sloupky trubkového zábradlí nejsou dimenzovány na náraz vozidla

sloupek zábradlí neudrží náraz vozidla

odstranit svodnici ze zábradelních sloupků a na mostě osadit svodidlové zábradlí

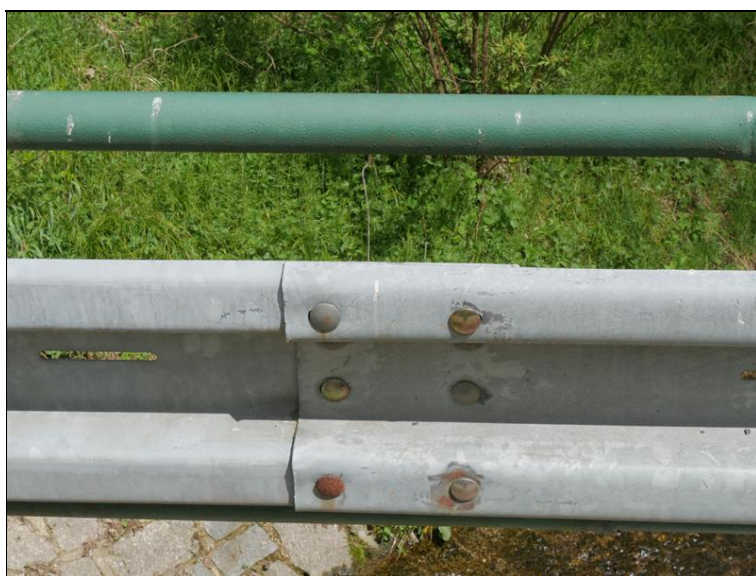
koroze spojovacího materiálu svodnice

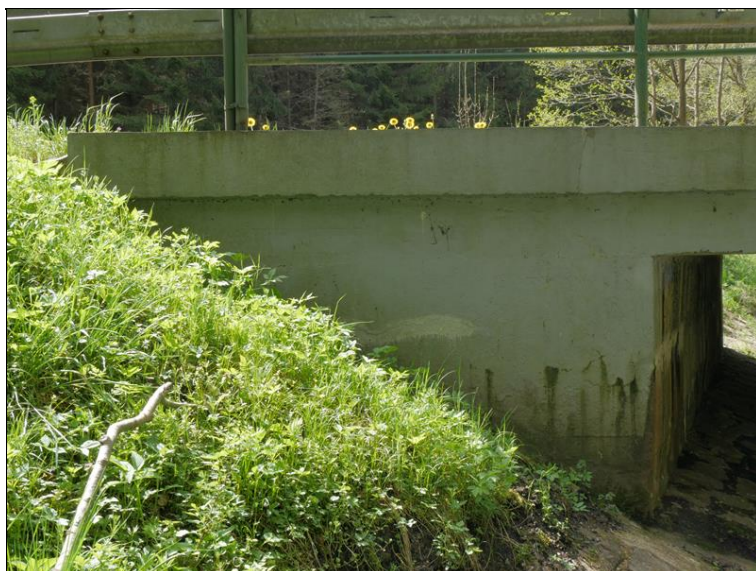
[1.2] 1.2 Mostní podpěry křídla a čelní zdi na lici obou opěr jsou patrné stopy po zatékání z pod úložného prahu, výraznější zatékání na levobřežní opěře na OP1; na opěrách v mostním otvoru v omítce patrné trhliny s projevy zatékání pod omítku s výluhy pojiva; v bočních plochách v sanační stěrce dochází k prokreslování pracovních spár s drobnými projevy průsaků; lokálně sporadické uvolnění a odpad omítky / stěrky

pravé křídlo OP1 - zatékání do pracovní spáry  
opěry a křídla

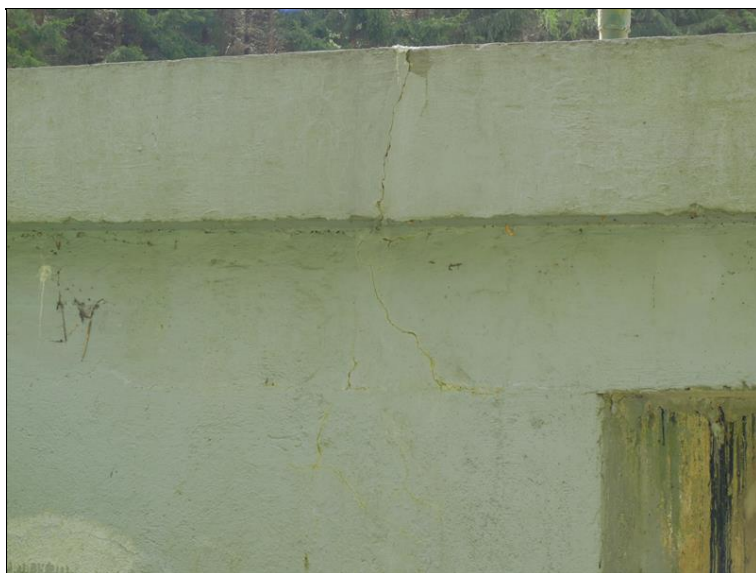
na obou římsách v místě spáry mezi nosnou konstrukcí a opěrou viditelné příčné trhliny, na výtokové římse dochází k plošnému odpadu sanační stěrky, v povrchu říms lokálně síť trhlín

trhlina v římse v místě dilatace (konec nosné konstrukce)

provést lokální opravy povrchu říms

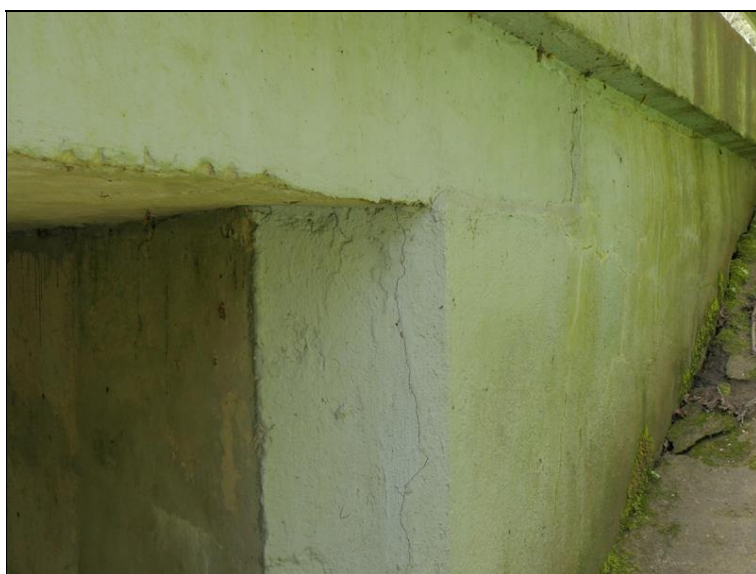
svislá trhlina v omítce v OP2 vpravo

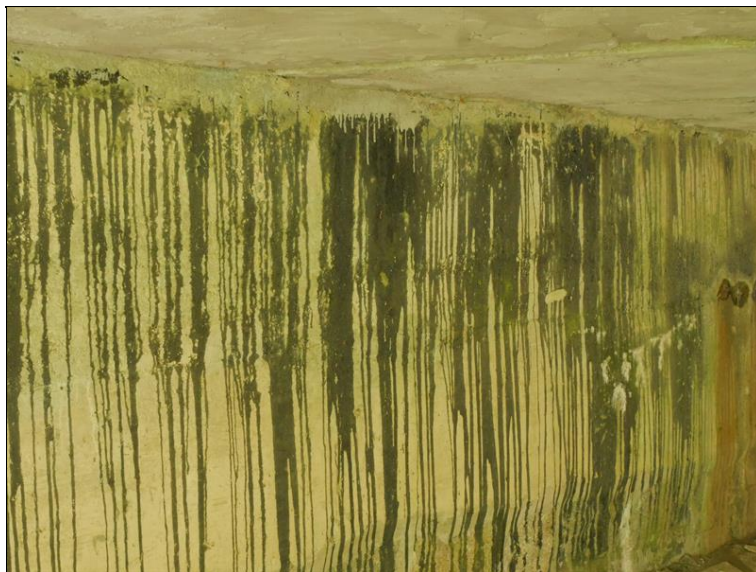
ušpiněná opěra OP1 od asf. nátěru

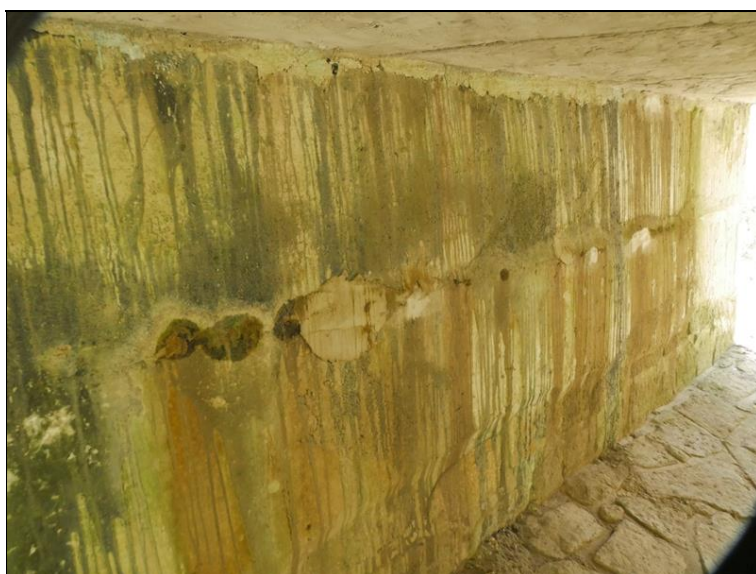
lokální vysprávký OP2 - zatékání do pracovní spáry

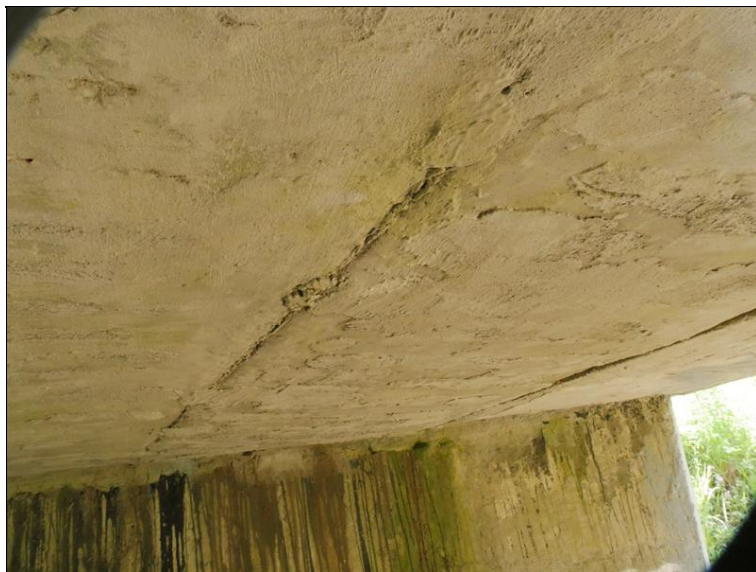
podhled NK

[2.1] 2.1 Nosná konstrukce lokálně dochází v krajních oblastech k bodovým poruchám omítky - ve výtokové oblasti, v trhlínách projevy korozních zplodin

provést lokální opravy podhledu NK

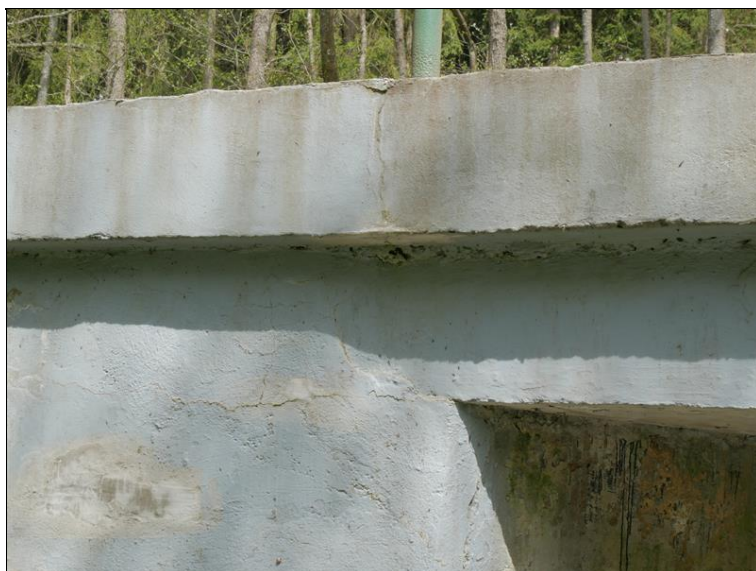
trhlina v římse na konci NK

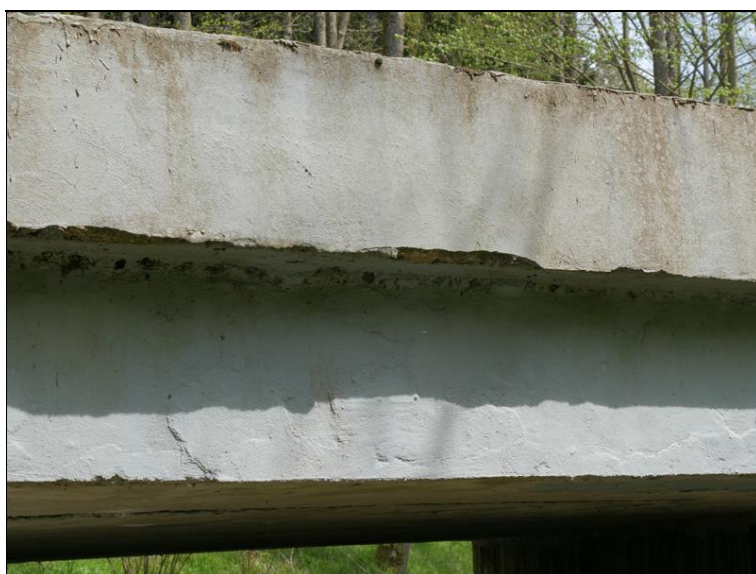
odražená hrana římasy vlevo

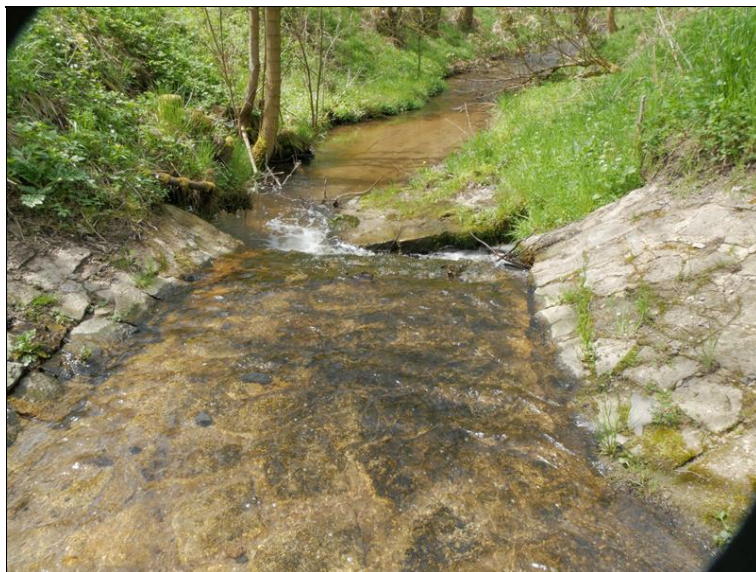
koryto za mostem

Poškozená kamenná dlažba za mostem
