ZPRÁVA Č. 2/2021

PRŮZKUM VOZOVKY A NÁVRH JEJÍ OPRAVY

**„Karlovy Vary, Závodní ul. u budovy C krajského
úřadu“**

Objednatel: Karlovarský kraj, Odbor vnitřních záležitostí, Karlovy Vary

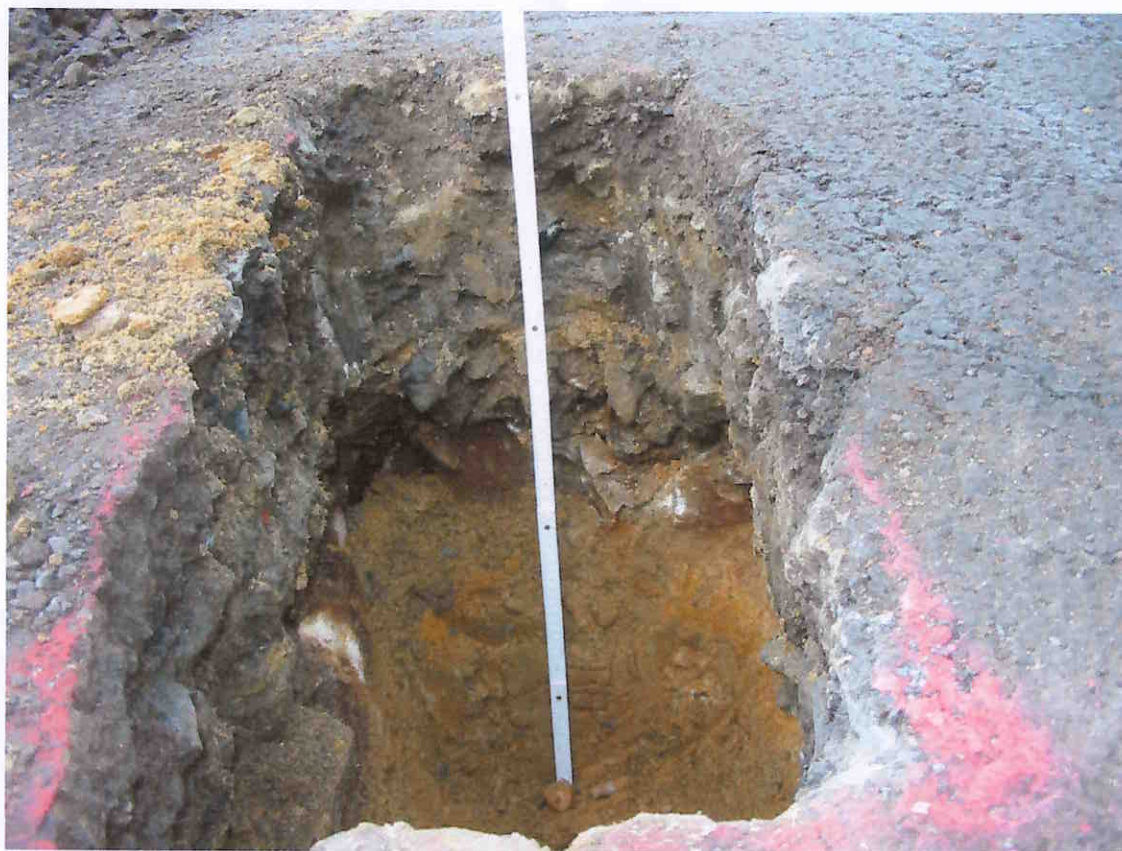
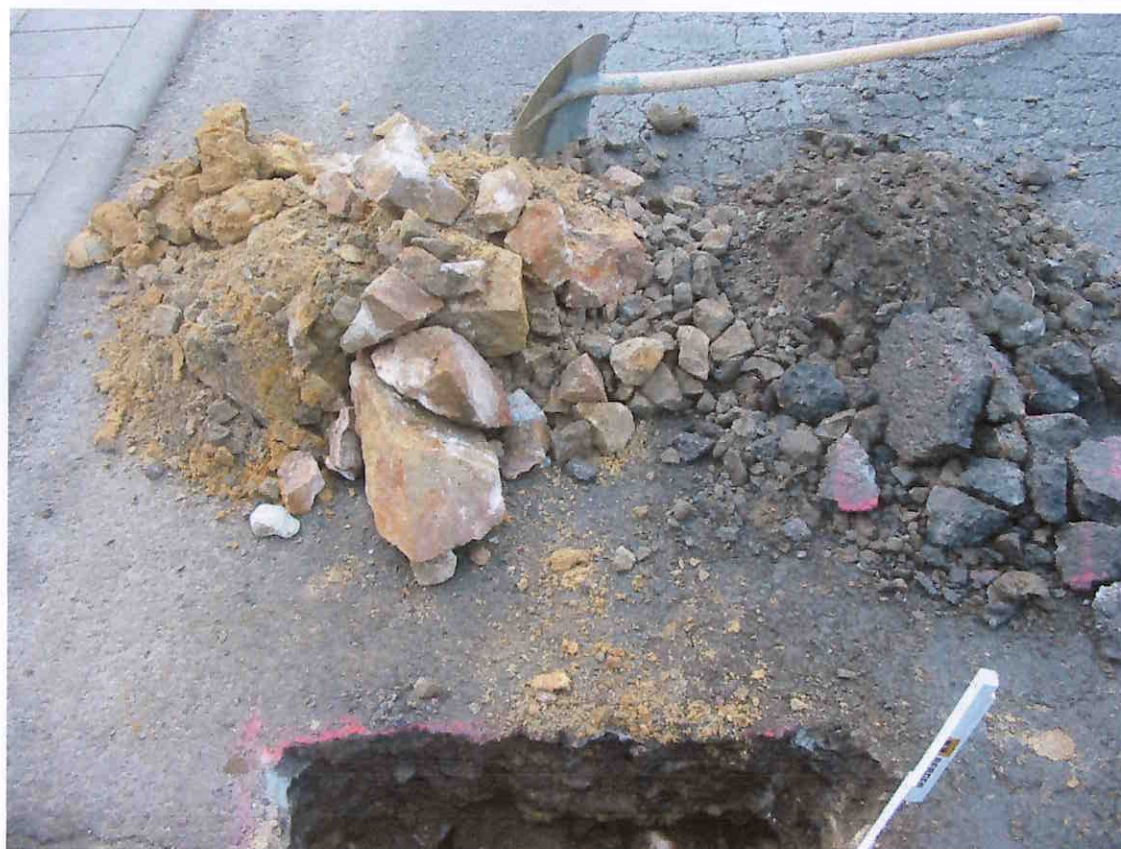
km 0,088

Z provedené sondy byl odebrán vzorek zeminy z hloubky cca 55 – 82 cm ke stanovení její klasifikace a hodnoty CBR.
