Most Velichov přes řeku Ohři

HLAVNÍ PROHLÍDKA

Objekt: Most ev.č. 22127-10 (Most Velichov přes řeku Ohři)

Datum provedení prohlídky: 3.7.2019

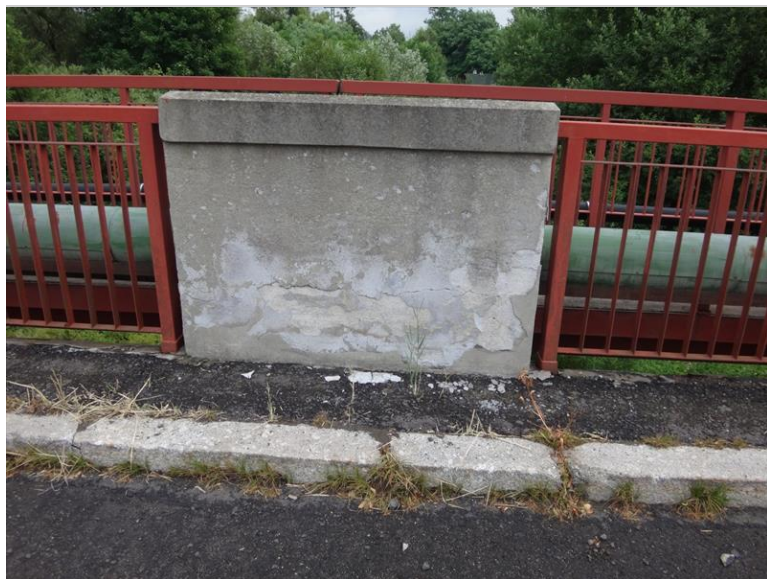
- [4.1] 4.2 Zábradlí v patách sloupků ocelového zábradlí lokální poruchy PKO a povrchová koroze; betonové zábradelní stěny - plošný rozpad / odpad omítky

Poruchy zábradlí, úchyt vegetace ve spárách svršku

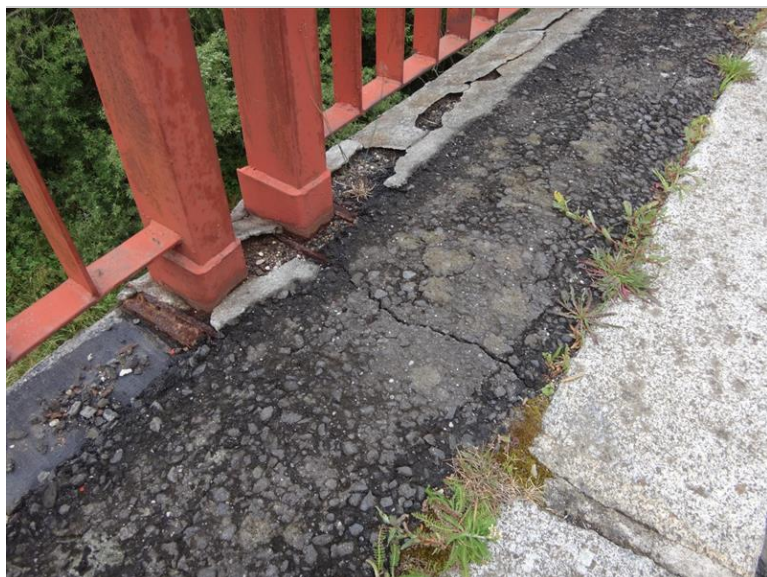
- [3.2] 3.3.1 římsa římsy v různém stupni degradace - s lokálním rozpadem na hloubku až 10 cm, ve spárách uchycená vegetace, lokálně uvolněné obrubníky, v AB povrchu trhliny; oproti předchozí HPM došlo ke zhoršení stavu
- [3.3] 3.5 Izolační systém NK s ohledem na stopy zatékání na bočních lících NK je možno předpokládat porušení izolačního systému

Poruchy říms, chodníků a úchyt vegetace ve spárách svršku

- [1] 3.3.1 římsa provádět stabilizační opravy říms, čištění vozovky a říms od vegetace

- [2] 3.3.1 římsa provést rekonstrukci / výměnu mostního svršku s následnou sanací NK a spodní stavby

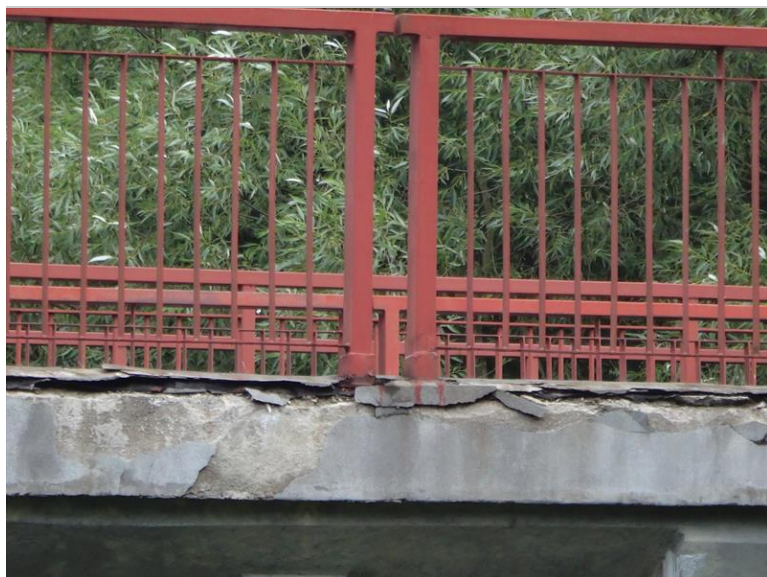
Poruchy říms

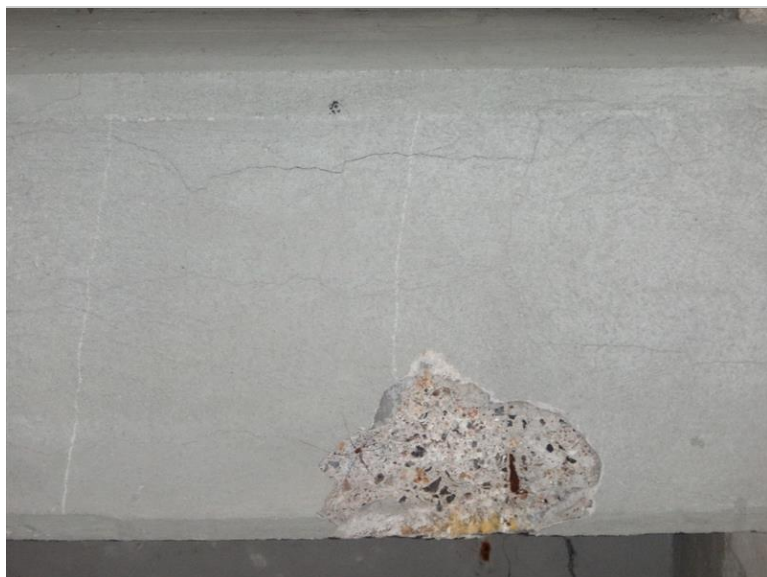
Poruchy NK v poli 5

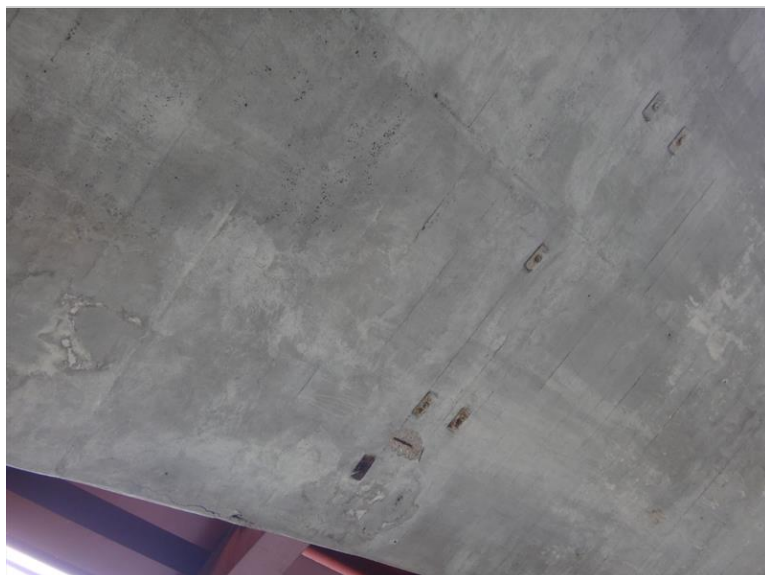
[2.1] 2.1 Nosná konstrukce	hlavní most - pole 4 - NK hlavního pole lokálně odpad krycí vrstvy s korozi odhalené výztuže, v okrajích průřezu - v hranách lokálně patrné trhliny vzniklé vlivem koroze výztuže; jinak bez zjevných závad, levobřežní vedlejší pole - na některých trámech trhliny, pravděpodobně od nárazu příliš vysokého vozidla při průjezdu na místní komunikaci vedené v tomto otvoru, případně od koroze výztuže, lokálně došlo k uražení krycí vrstvy betonu a odhalení výztuže, pravobřežní vedlejší pole bez podstatných závad, ve všech polích sporadické drobné známky zatékání s drobnými výluhy pojiva a lokální trhliny zřejmě od koroze výztuže, zatím bez výluhů korozních zplodin, na bočních lících objektu lokálně známky zatékání; oproti předchozí HPM došlo k zvýšení četnosti a k mírnému zhoršení stavu zjištěných závad
[2.2] 2.2 Ložiska, klouby	ocelové části ložisek povrchově zkorodované

Lokální poruchy v podhledu pole 4

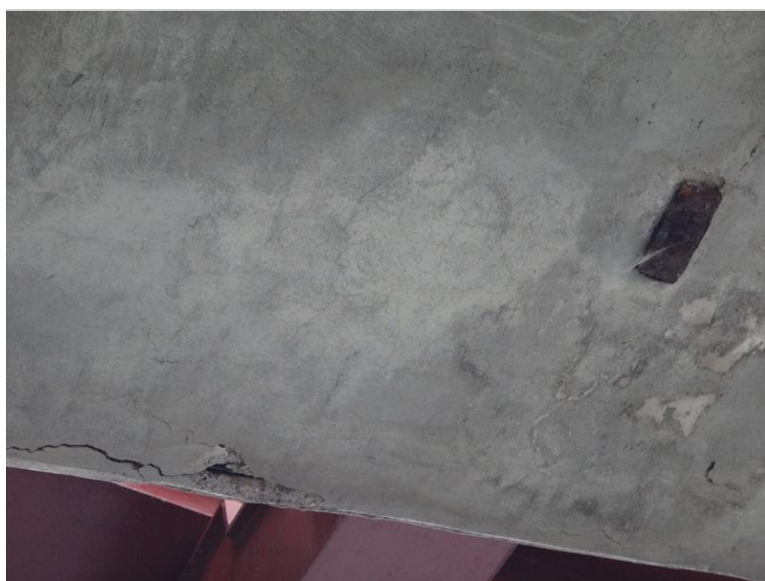
Lokální poruchy v podhledu pole 4

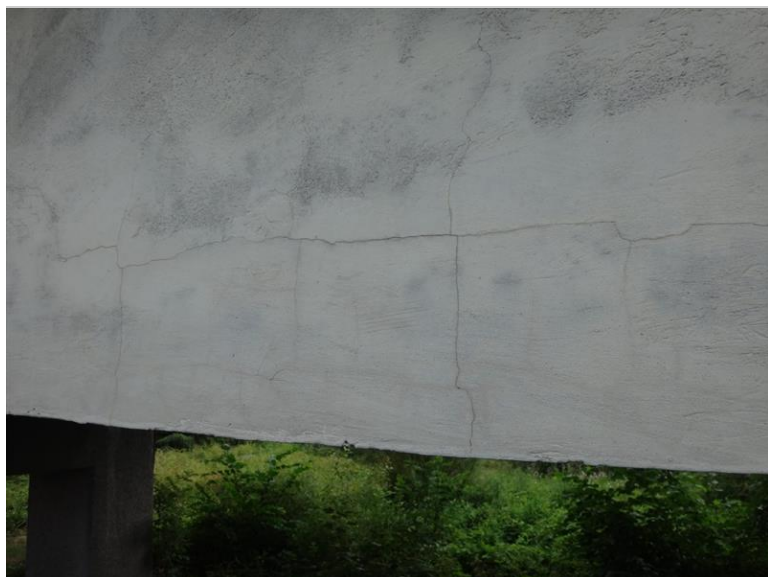
Trhliny v omítkce NK v poli 1

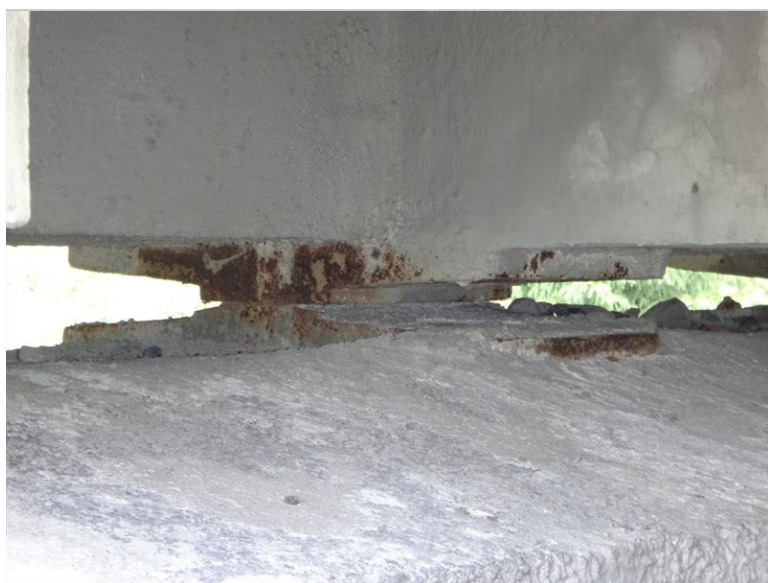
Detail ložiska na podpěře 2

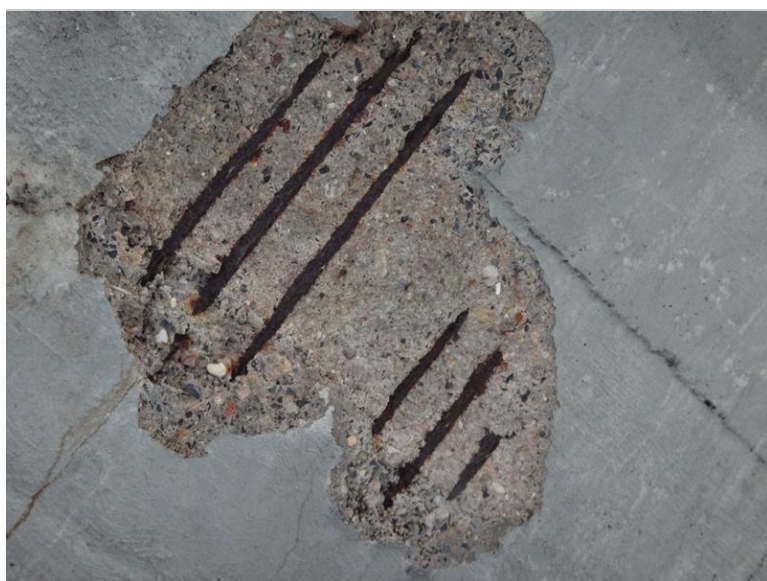
Poruchy v podhledu NK v poli 4

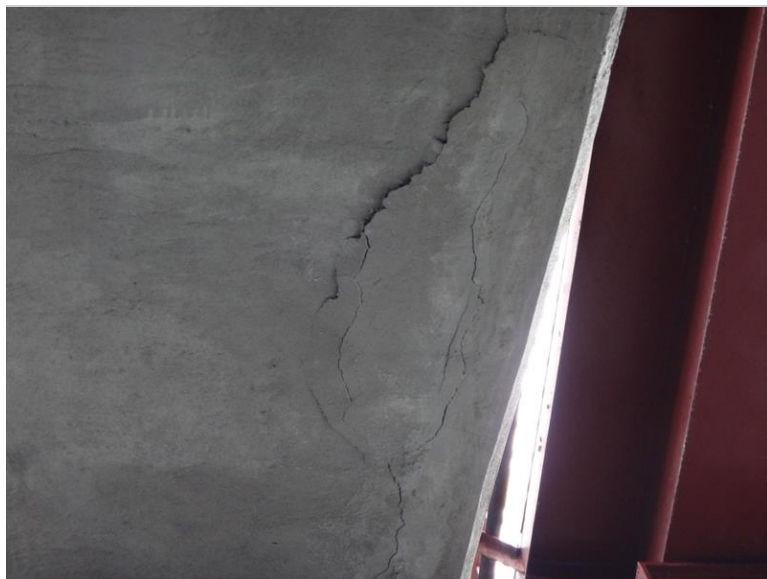
Poruchy v podhledu NK v poli 4

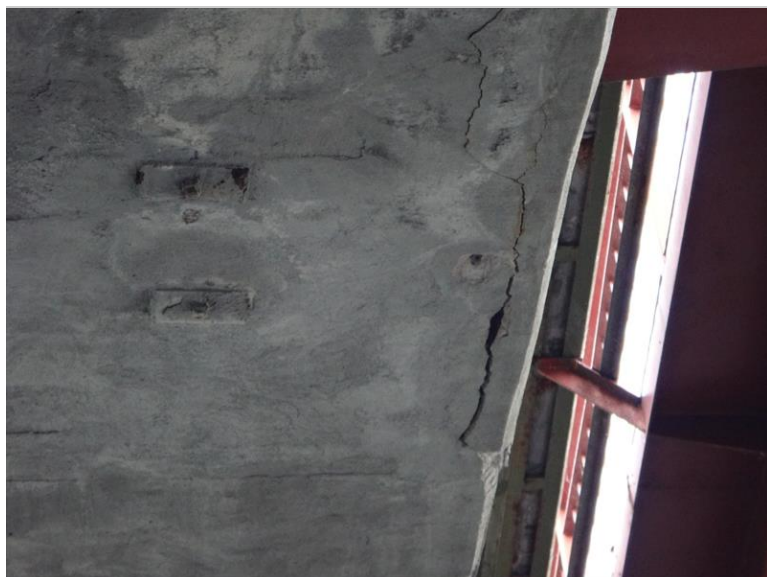
Poruchy v podhledu NK v poli 4

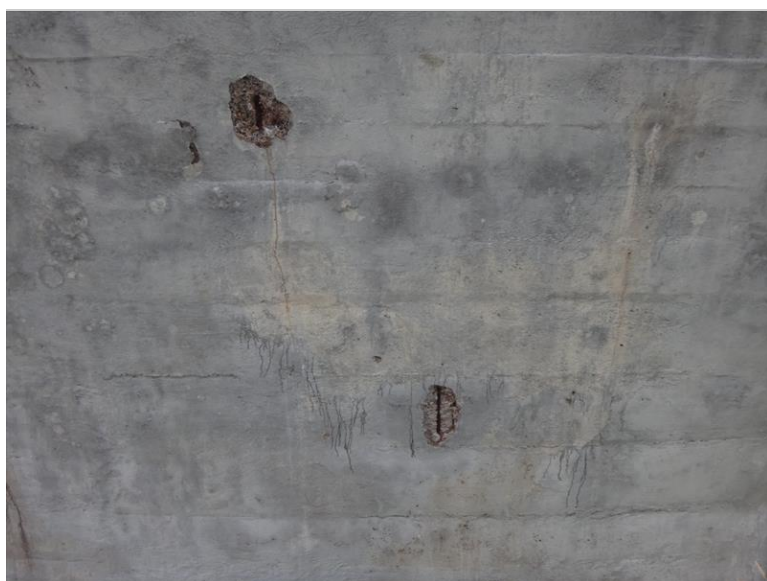
Poruchy v podhledu NK v poli 4
