Most 210-026a

Most u pískovny Erika za Sokolovem přes silnici III/181 2

HLAVNÍ PROHLÍDKA

Datum provedení prohlídky: 18.6.2023

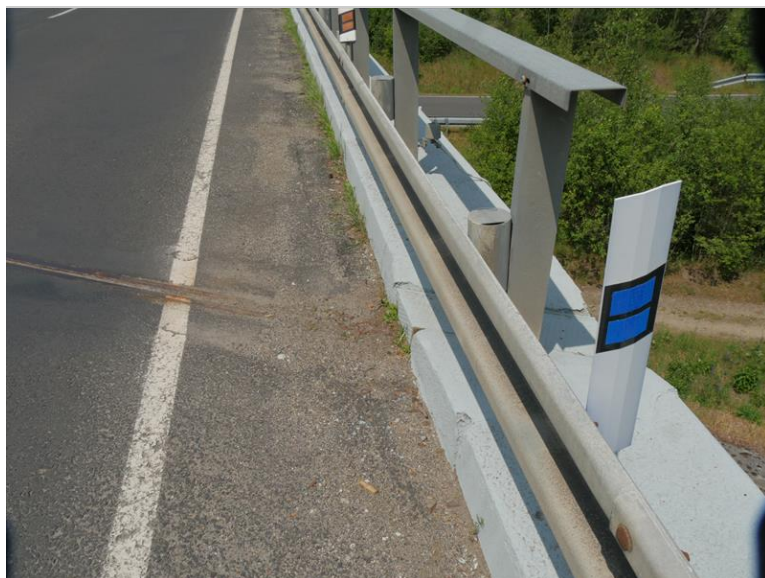
nečistoty v krajích u vozovky

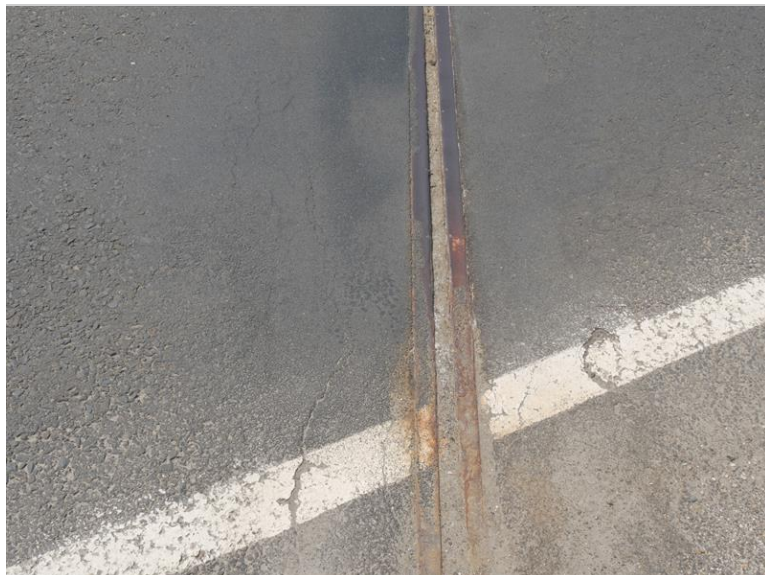
poruchy ve vozovce v místě MZ OP1

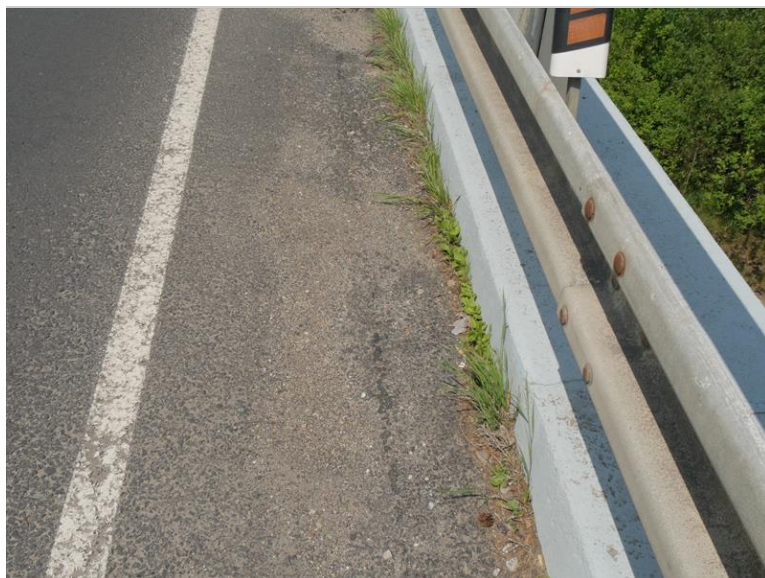
uchycená vegetace v krajích

| [2] | 3.1 | Vozovka | čistit vozovku od uchycené vegetace |

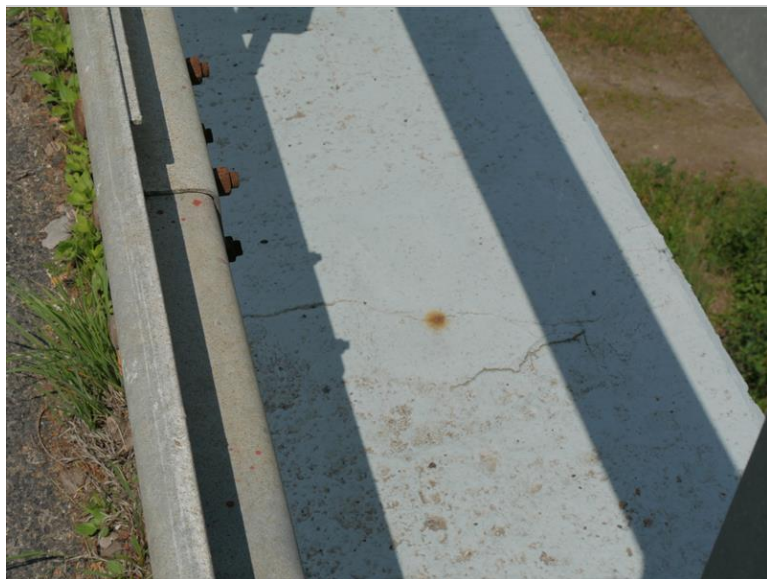
poruchy v sanační omítce římsy vpravo, koroze spojovacích prvků svodnice

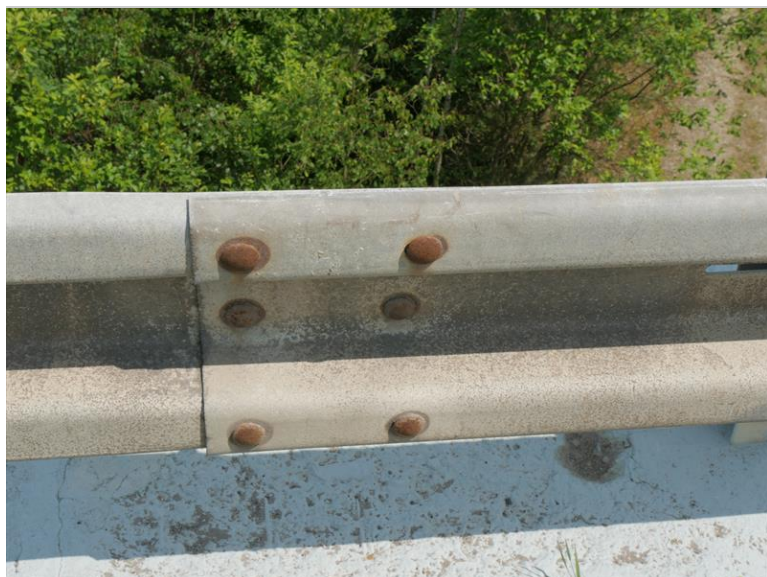
koroze spojovacích prvků svodnice

| [4] | 4.1 | Svodidla/Zábradelní svodidla | provést ochranný nátěr v místě poruch PKO |

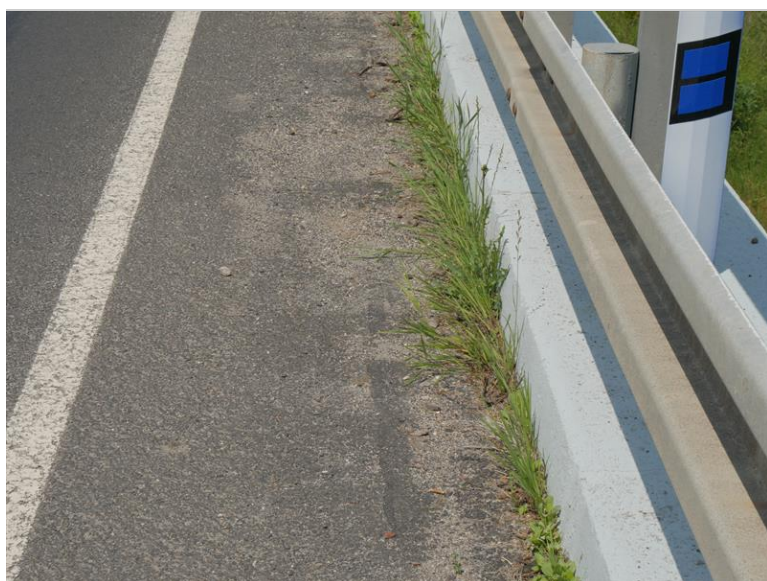
drobná vegetace ve vozovce u římsy

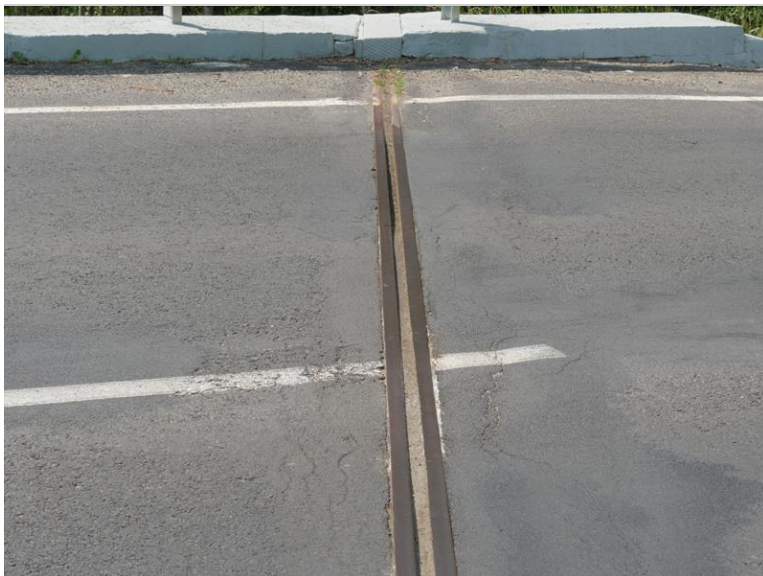
nečistoty v povrchu MZ OP4

| [1] | 2.3 | Mostní závěry | čistit spáry MZ |

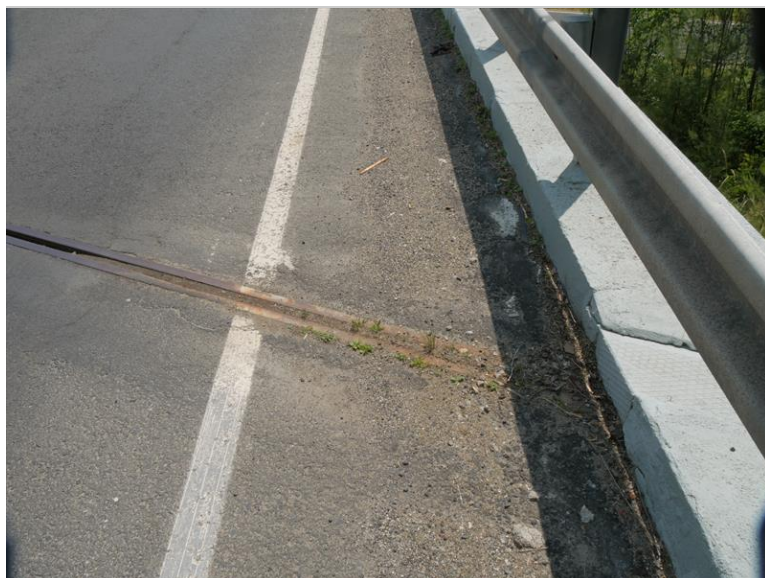
MZ vlevo nad OP4 - nečistoty

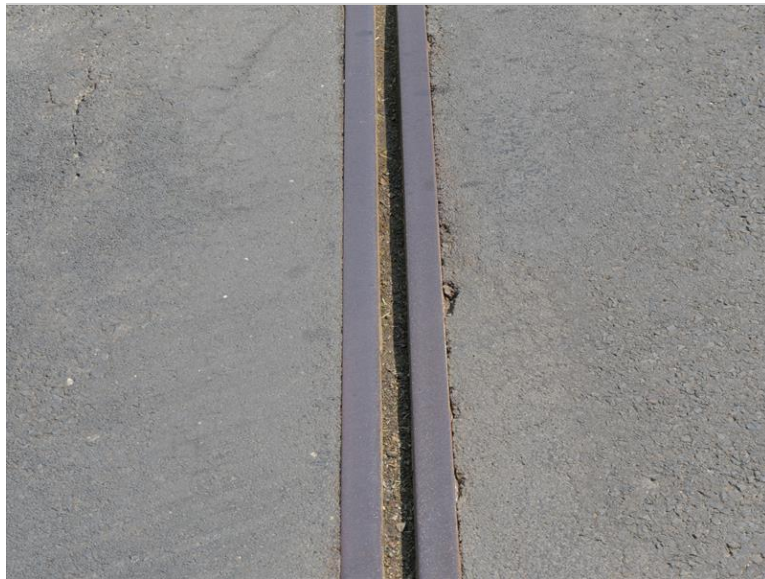
netěsná spára ve vozovce MZ OP4

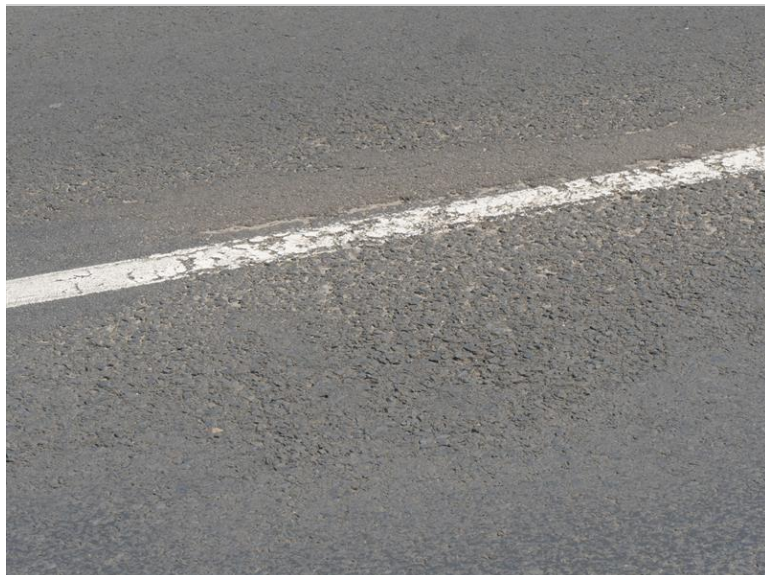
rozpad živičného povrchu

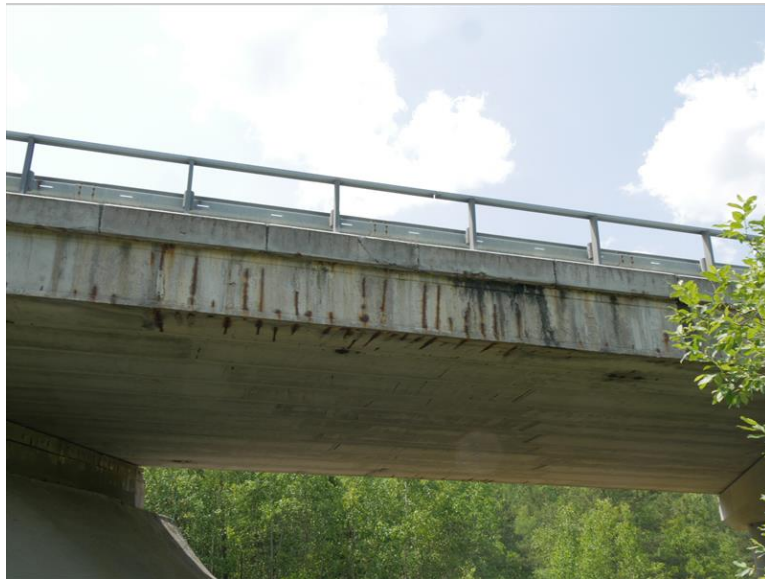
zatékání z pod římsy vpravo pole č.1, korozní šmouhy

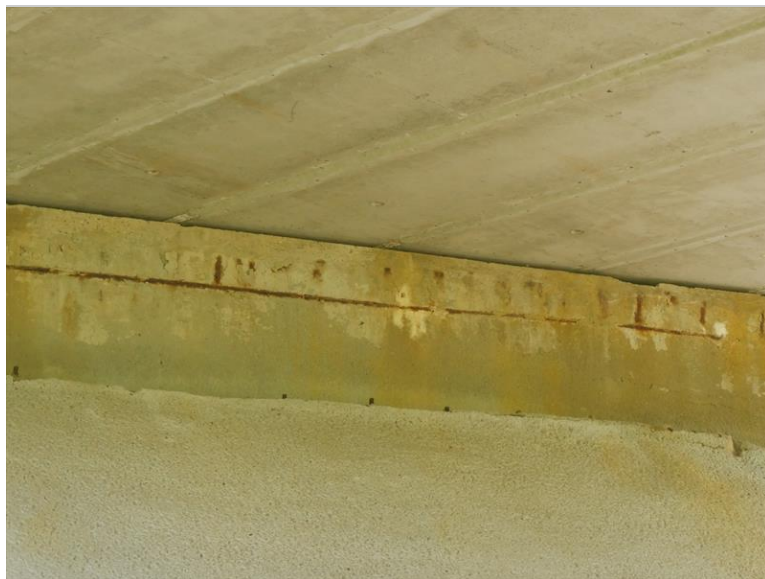
ÚP OP1 korozní šmouhy, vodorovná spára mezi opěrou a ÚP

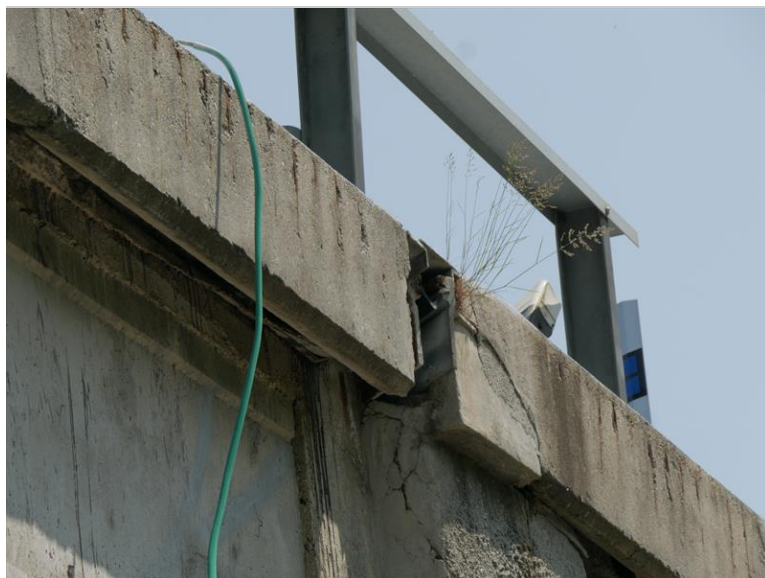
poruchy v ochranné omítce římsy vlevo, uchycená vegetace v MZ vlevo

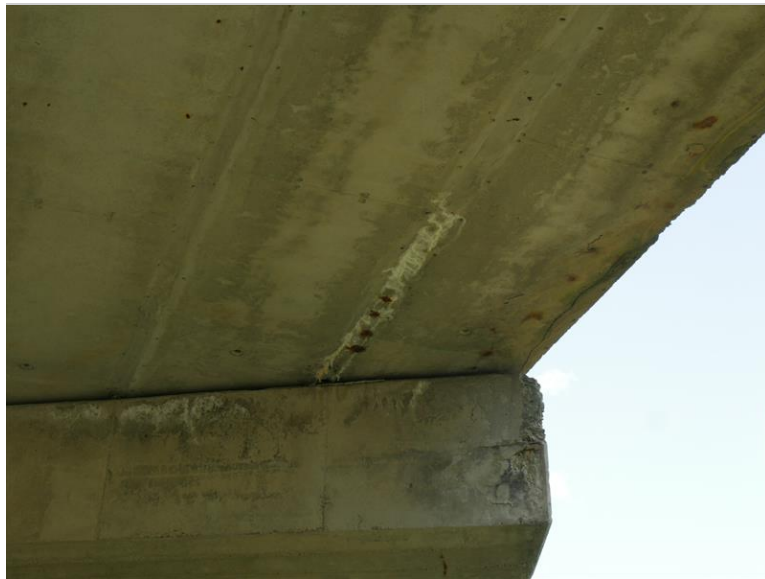
výtluky cementového mléka ve spáře mezi
nosníky v 1.poli

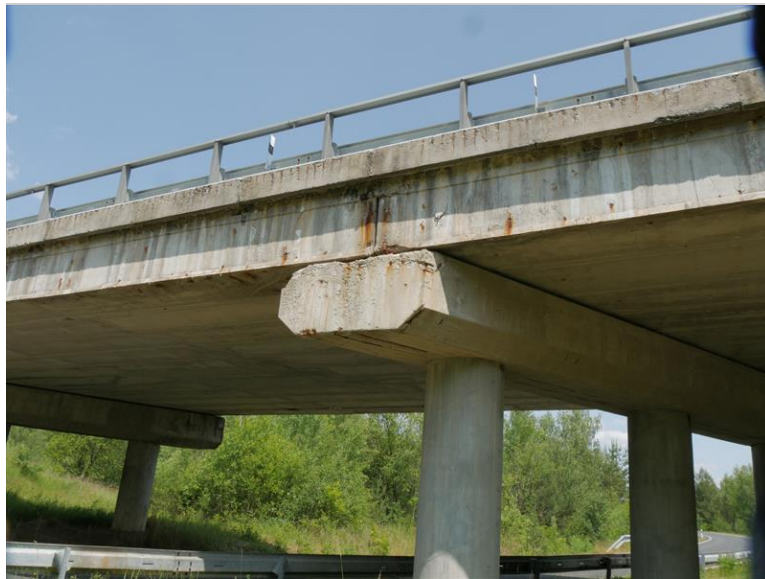
pohled na P2 zleva, zatékání z pod římsy

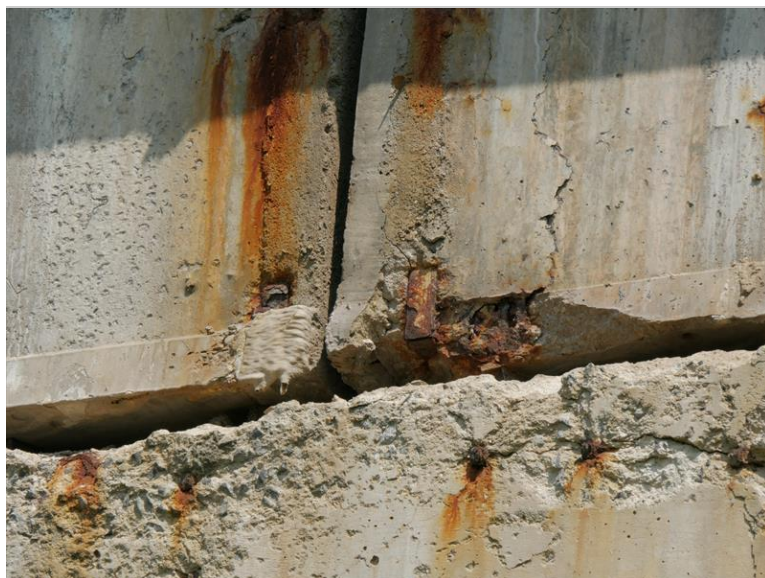
koroze kotevní desky předpínací výztuže v
krajním pravém nosníku pole 1

| [3] | 2.1 | Nosná konstrukce | provést PKO obnažených čel kotevních desek předpínací výztuže |

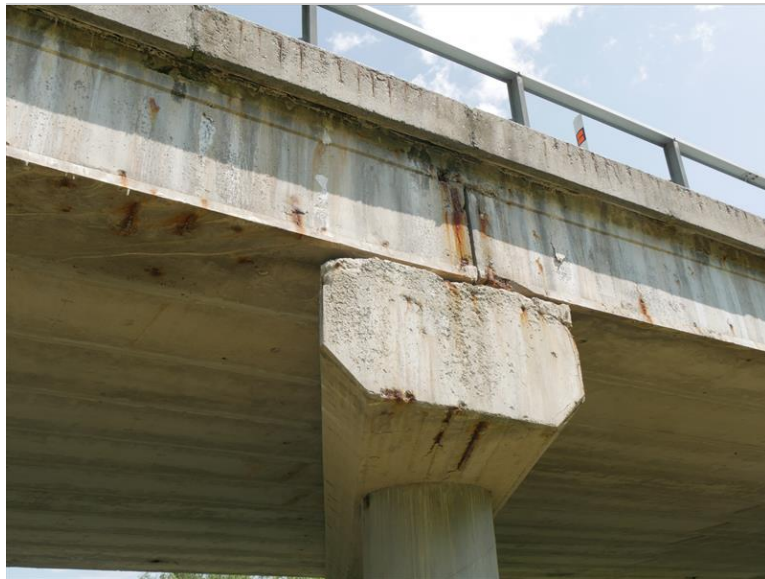
pohled vlevo na P2, koroze kotevní desky
předpětí levého krajního nosníku pole 1

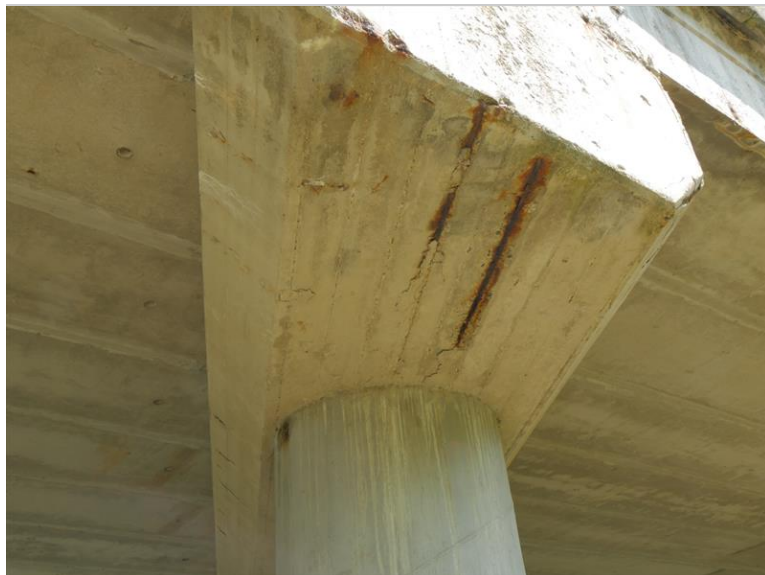
rezavá výztuž ve stavivu P2

| [5] | 1.2 | Mostní podpěry křídla a čelní zdi | provést sanační práce v místech obnažené výztuže na P2 a P3 |

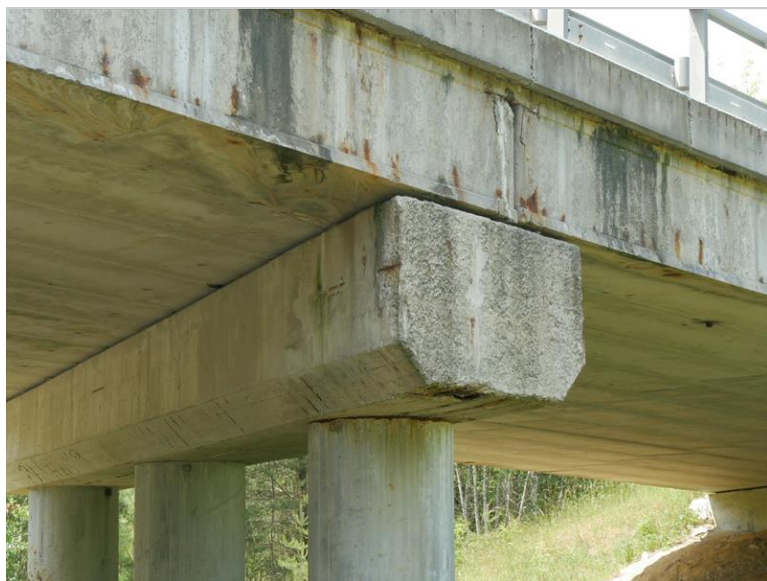
uložení na P3 vpravo, zatékání z pod římsy,
rezavé šmouhy ve stěně nosníků vpravo

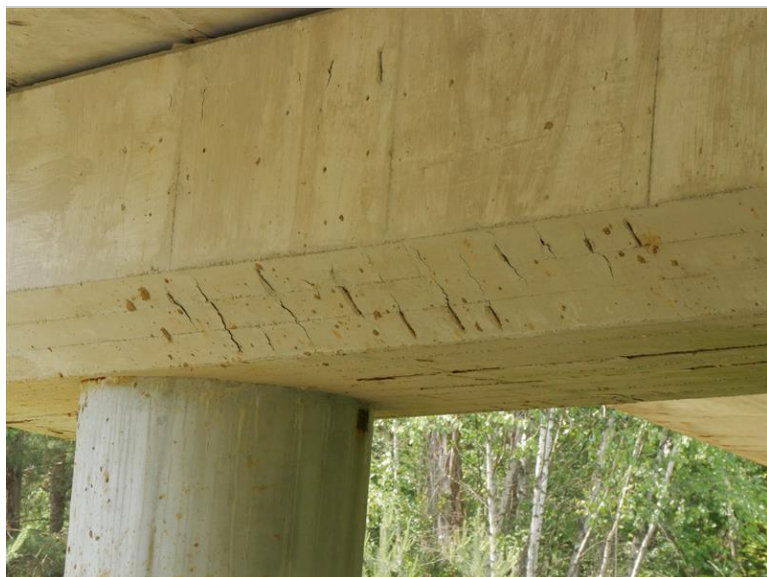
trhliny v místě nedostatečného krytí staviva P3

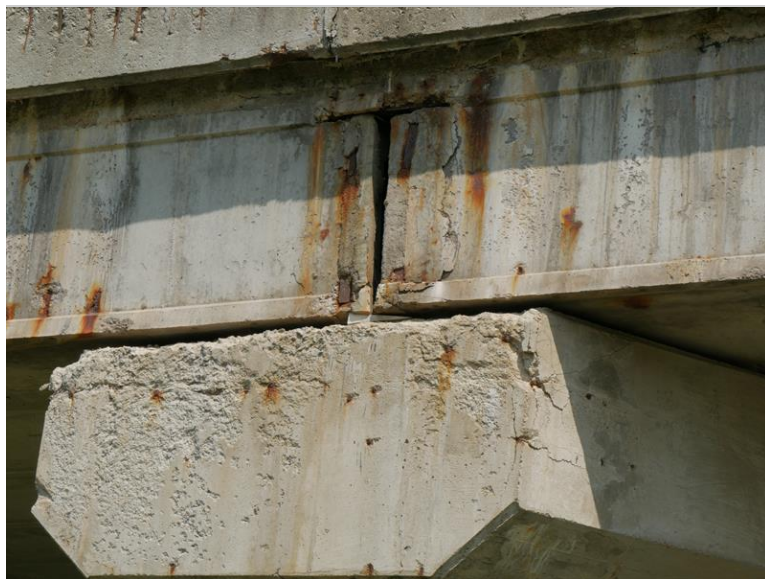
uložení na P3 vlevo - kotevní deska levého
nosníku pole 3

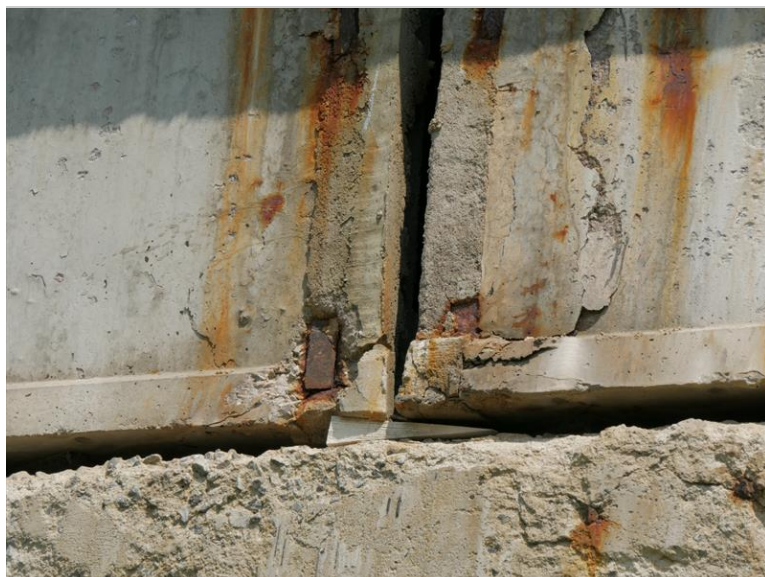
detail, poruchy čela nosníku vlevo pole 2

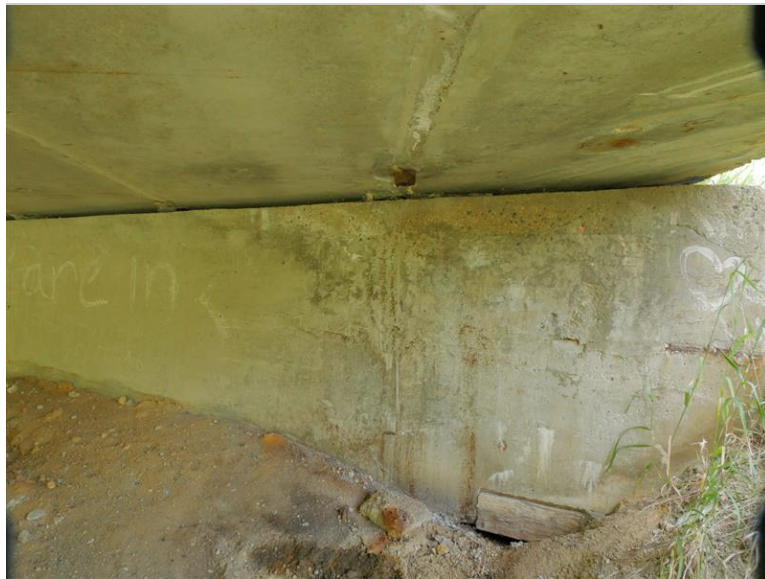
pravá strana OP4 - poruchy zemního tělesa

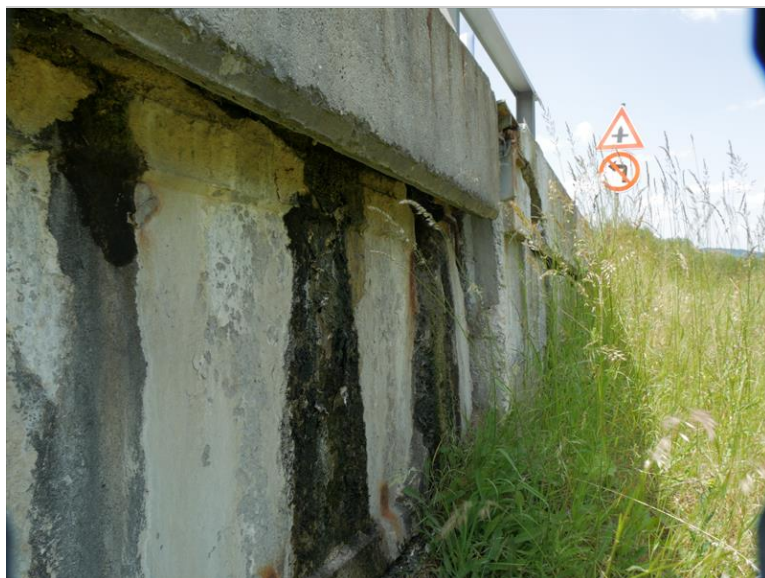
pravé křídlo OP4, zatékání z pod římsy

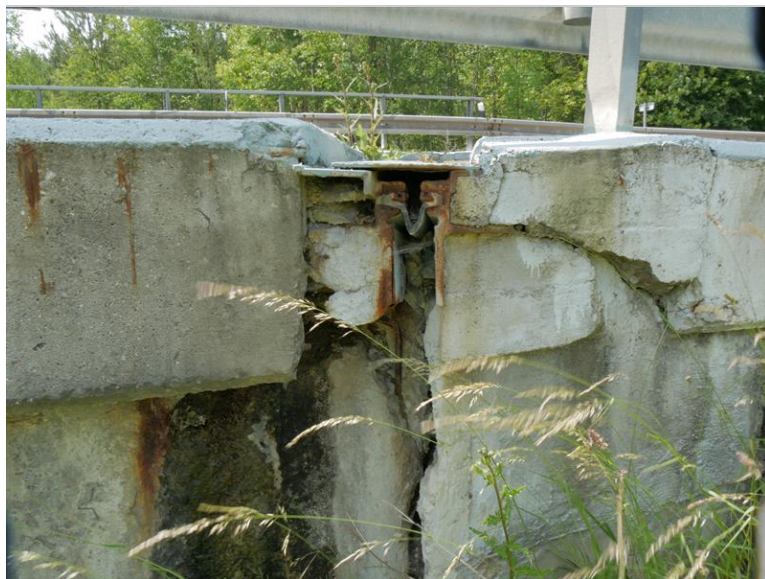
detail MZ vpravo na římse, poruchy betonové
římky, koroze ocelových profilů MZ
