# **Most 2129-1**

Most v Tuřanech přes Štibořský potok

## **HLAVNÍ PROHLÍDKA**

Datum provedení prohlídky: 27.8.2024

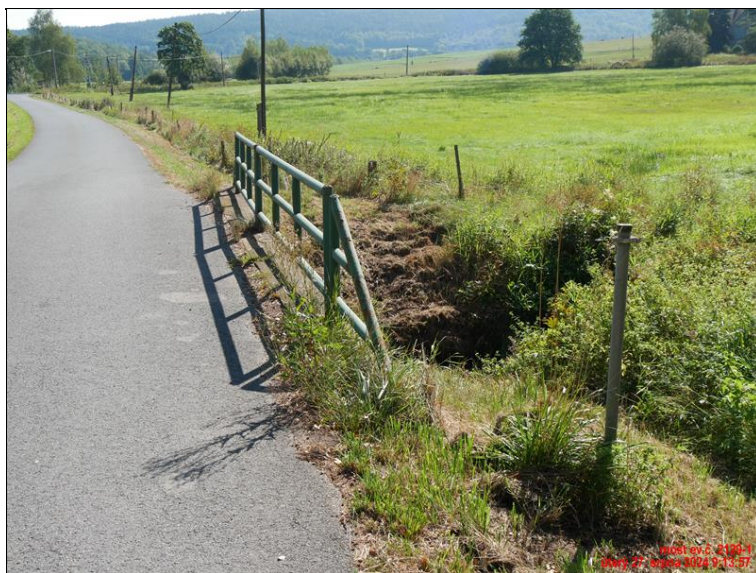
pohled na pravou stranu mostu

**4.3 Dopravní značení, označení objektu**  
na pravé straně byly odmontovány tabulky s  
ev.č.mostu a leží ve svahu

**3.1 Vozovka**  
v krajích u říms nečistoty a uchycená vegetace

- [2] 4.3 Dopravní značení, označení objektu vyměnit tabulky ev.č.

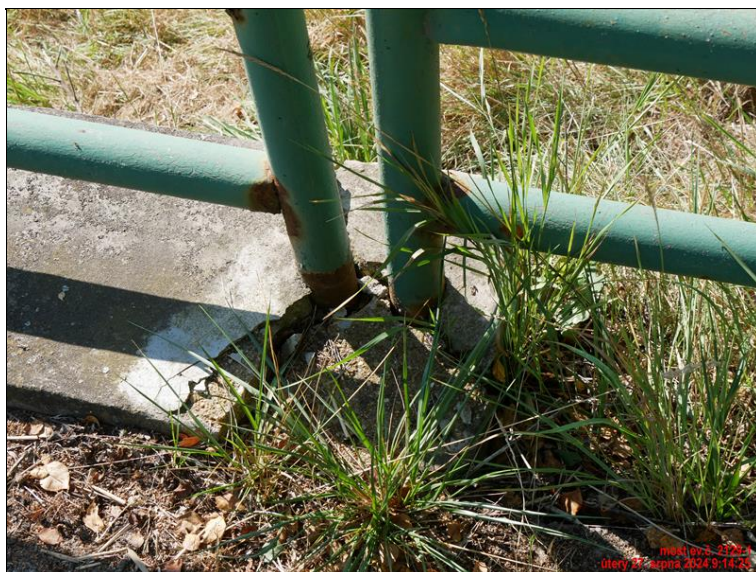
pravé předpolí u OP1

### 3.1 Vozovka

přebalená do úrovně horního povrchu říms

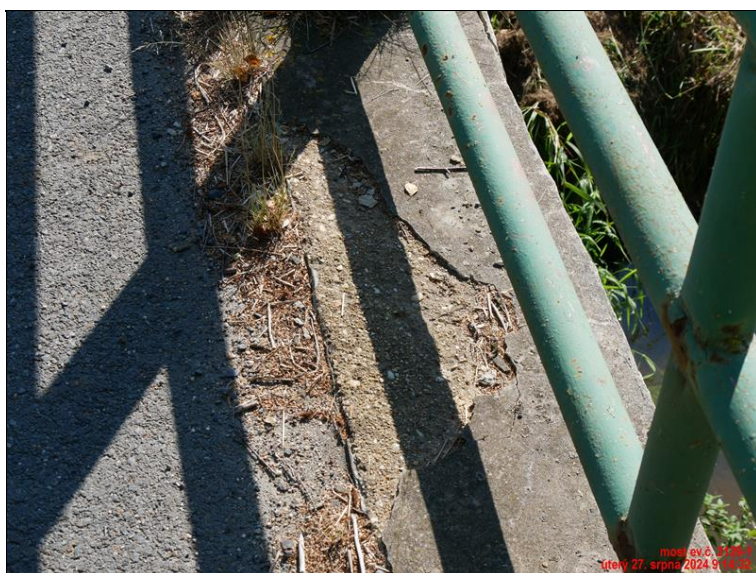
pravá římsa

### 3.3.1 římsa

sanační omítka popraskaná se stopami po zatékání pod omítku s výluhy pojiva, lokálně odpad a rozpad omítky;

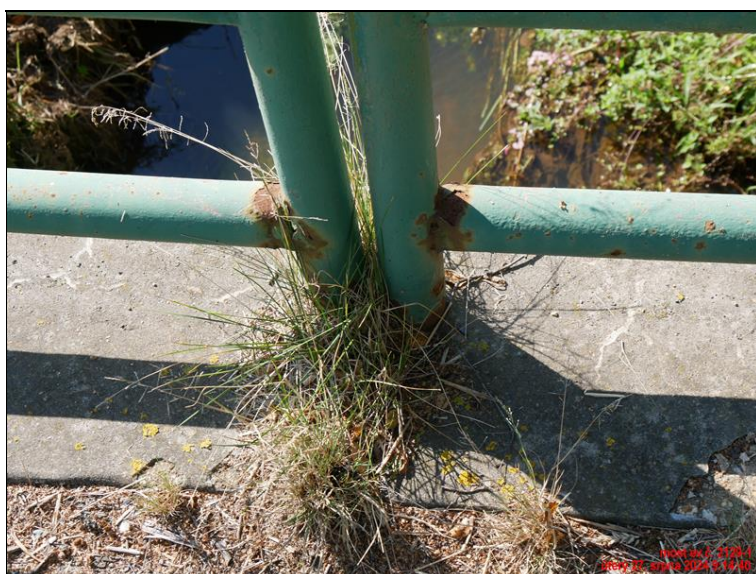
pravá římsa

### 4.2 Zábradlí

poruchy PKO s následnou povrchovou korozí

### 3.3.1 římsa

příčné smršťovací trhlůny v římse mostu s uchycenou vegetací

- [3] 3.3.1 římsa odstranit vegetaci z příčných spár říms a tyto po proříznutí utěsnit polyuretanovým tmelem
- [4] 4.2 Zábradlí očistit a natřít zábradlí

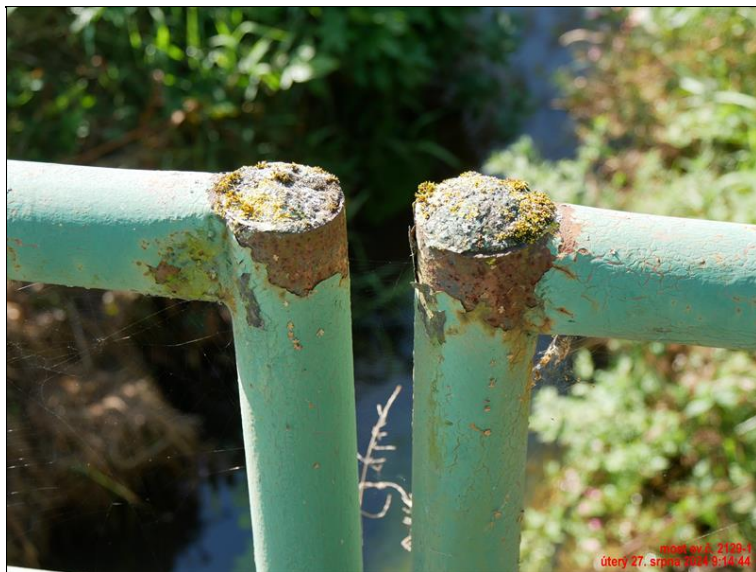
zádržný systém vpravo

#### 4.2 Zábradlí

poruchy PKO s následnou povrchovou korozí

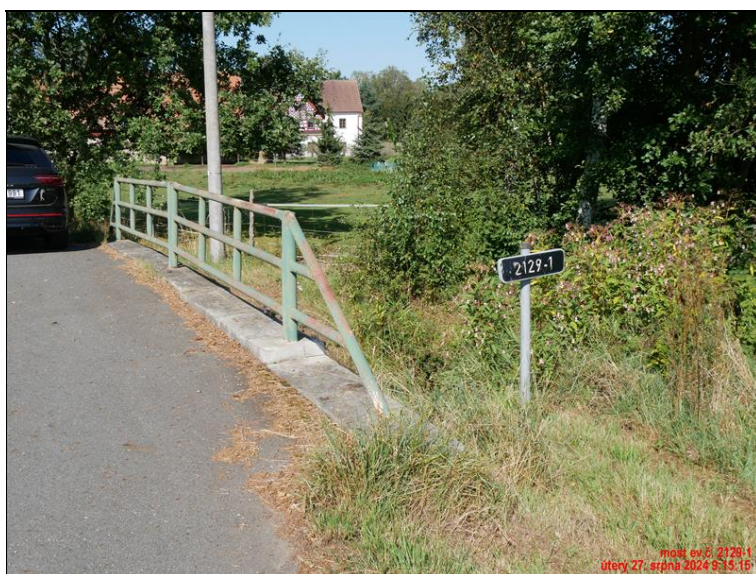
pohled na levou stranu mostu

#### 3.1 Vozovka

v krajích u říms nečistoty a uchycená vegetace

- [1] 3.1 Vozovka v rámci běžné údržby odstraňovat drobnou vegetaci z mostu

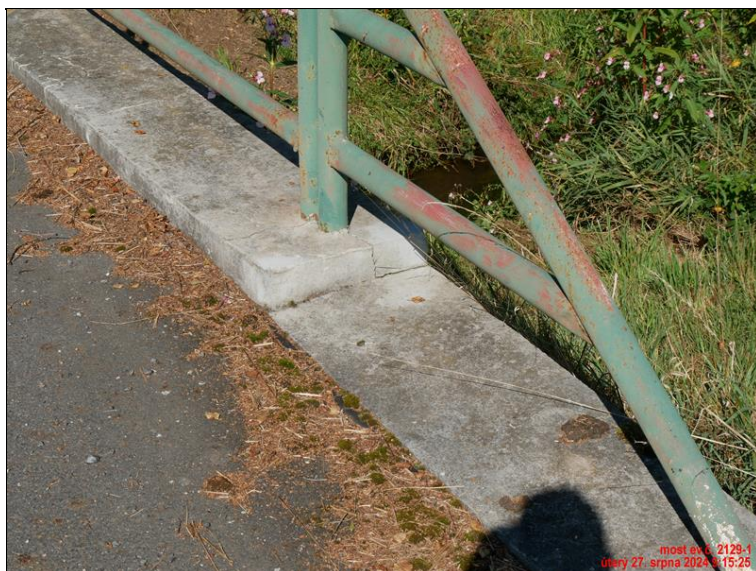
levé předpolí u OP2

#### 4.2 Zábradlí

poruchy PKO s následnou povrchovou korozí

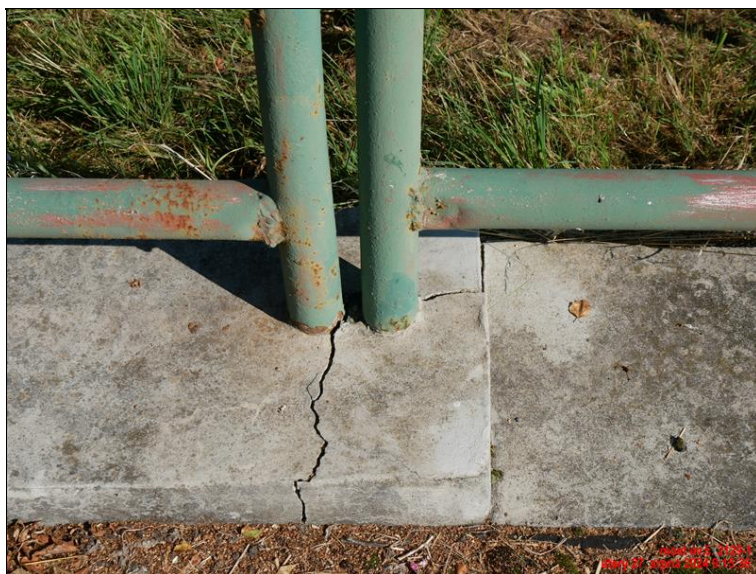
levá řimsa

#### 4.2 Zábradlí

poruchy PKO s následnou povrchovou korozi

#### 3.3.1 řimsa

příčné smršťovací trhliny v římse mostu s uchycenou vegetací

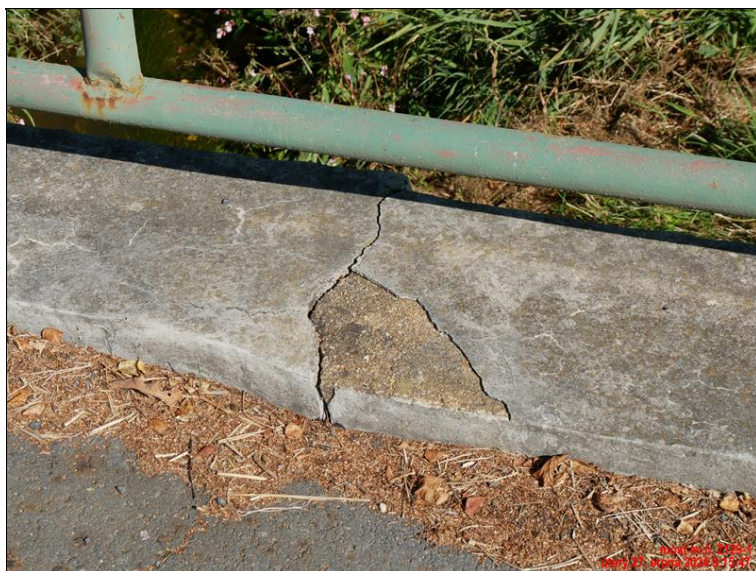
levá řimsa

#### 3.3.1 řimsa

sanační omítka popraskaná se stopami po zatékání pod omítku s výluhy pojiva, lokálně odpad a rozpad omítky;

příčné smršťovací trhliny v římse mostu s uchycenou vegetací

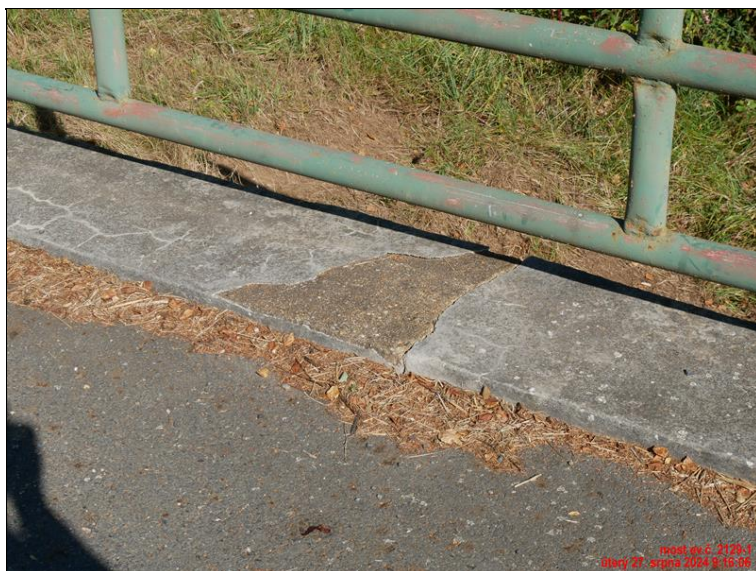
levá řimsa

### 3.3.1 řimsa

sanační omítka popraskaná se stopami po zatékání pod omítku s výluhy pojiva, lokálně odpad a rozpad omítky;

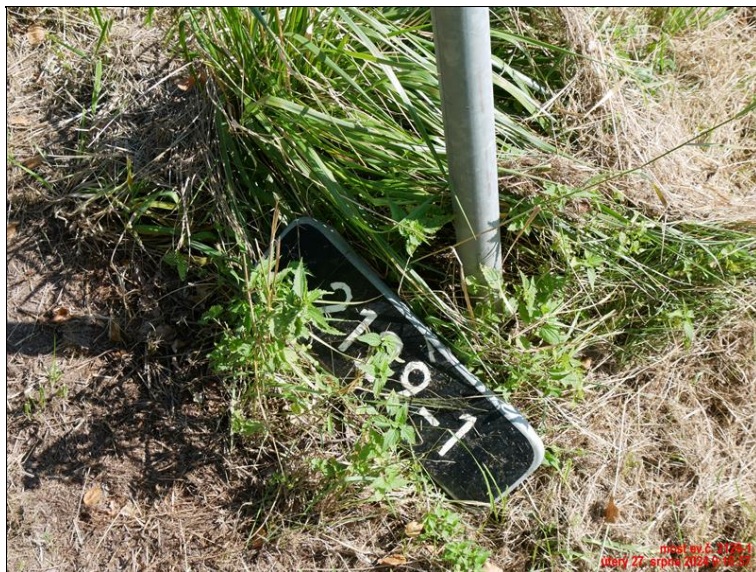
ev.č. mostu

**4.3 Dopravní značení, označení objektu**  
na pravé straně byly odmontovány tabulky s  
ev.č.mostu a leží ve svahu

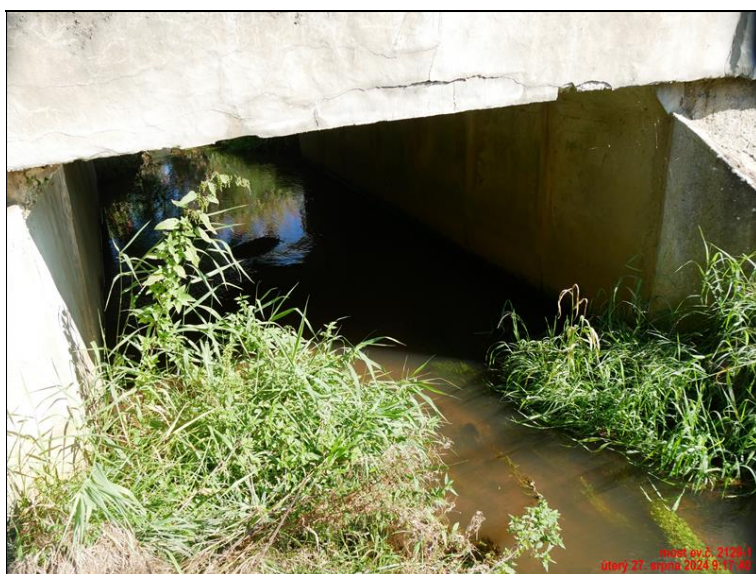
pohled do mostního otvoru zprava

**4.6 Území pod mostem a přístup. cesty**  
pod mostem bez závad, na vstupu a výstupu téměř  
zanesené s uchycenou vegetací

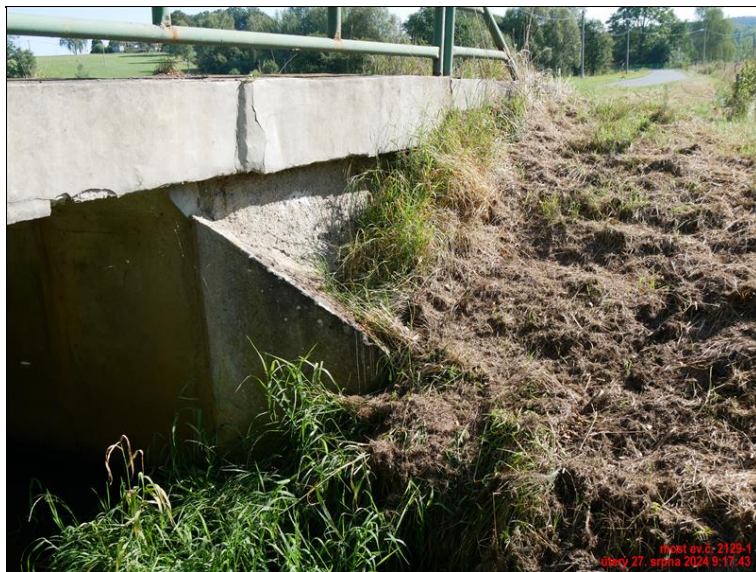
pravé křídlo OP2

**1.2 Mostní podpěry křídla a čelní zdi**  
na vtoku - svislá zapravená trhlina mezi  
pravobřežním rovnoběžným křídlem a rámem;

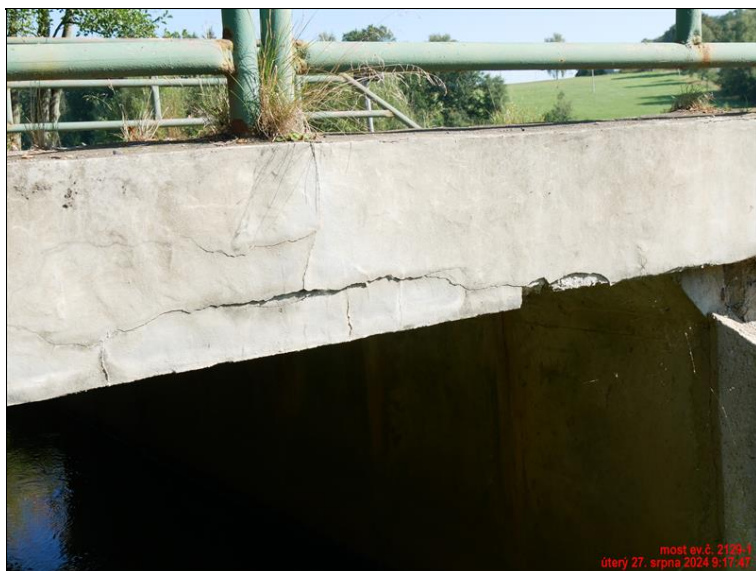
pravá římsa mostu

**3.3.1 římsa**  
sanační omítka popraskaná se stopami po  
zatékání pod omítku s výluhy pojiva, lokálně  
odpad a rozpad omítky;

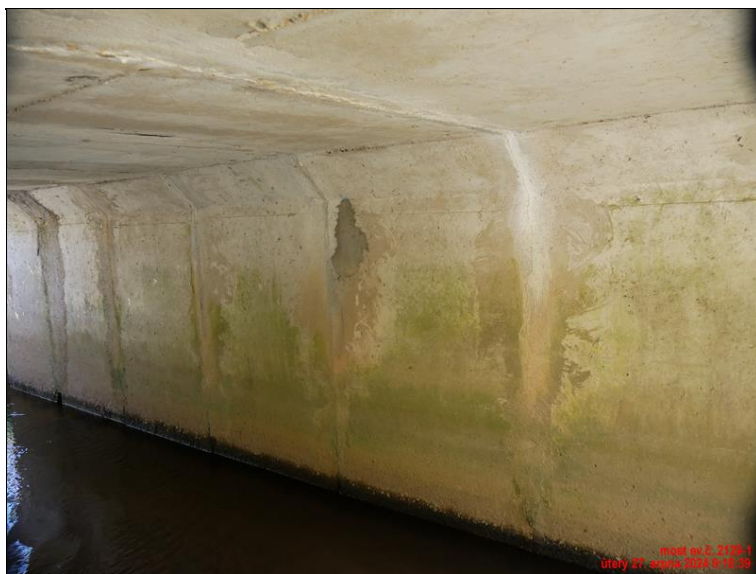
pohled na OP2

**2.1 Nosná konstrukce**

lokální známky zatékání do spár s výluhy pojiva a tvorbou krápníčků

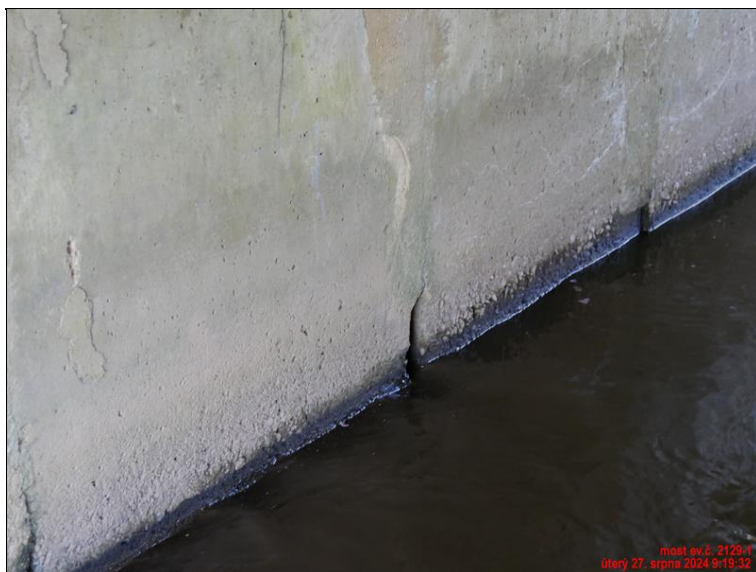
pohled na OP1

### 2.1 Nosná konstrukce

ve spodních oblastech v oblasti kolísání hladiny normálních průtoků výplň spár mezi prefabrikáty odplavená

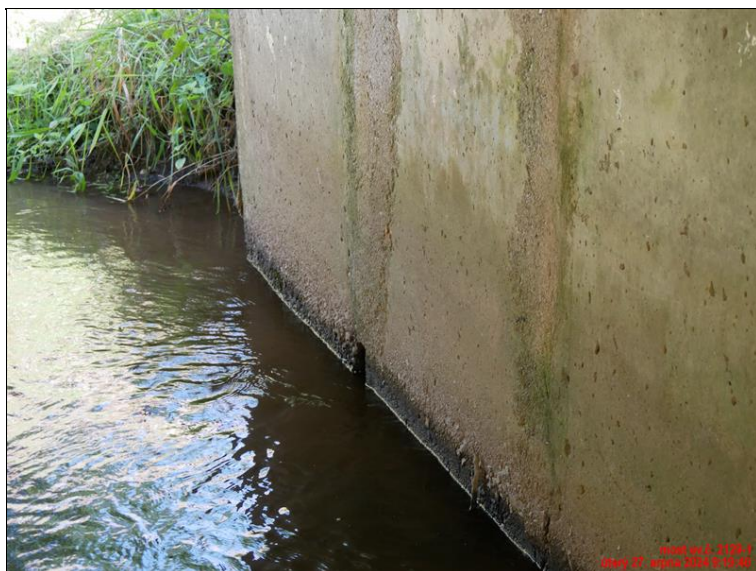
pohled na OP2

### 2.1 Nosná konstrukce

ve spodních oblastech v oblasti kolísání hladiny normálních průtoků výplň spár mezi prefabrikáty odplavená

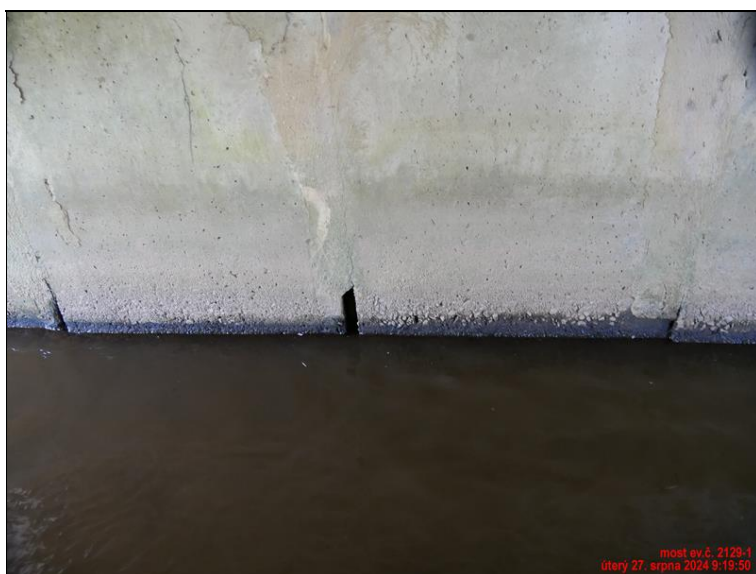
pohled na OP2

### 2.1 Nosná konstrukce

ve spodních oblastech v oblasti kolísání hladiny normálních průtoků výplň spár mezi prefabrikáty odplavená

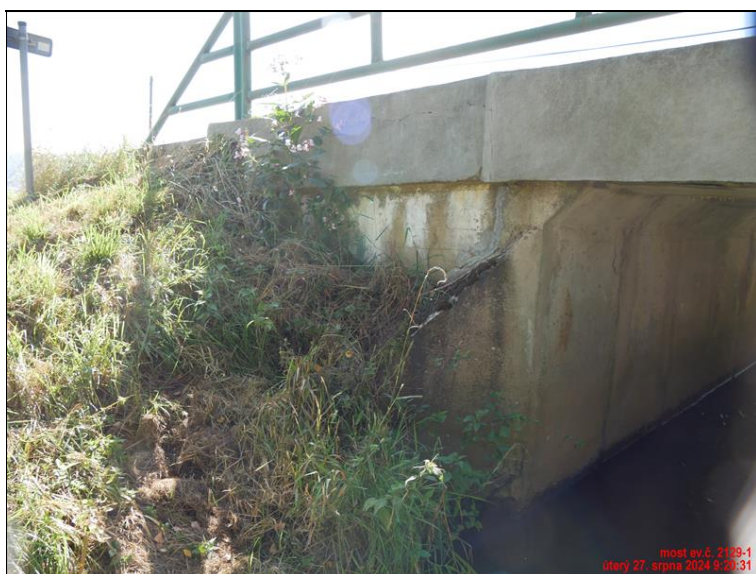
levé křídlo OP2

### 1.2 Mostní podpěry křídla a čelní zdi

na výtoku - z pod římsy zatéká na bok rovnoběžného pravobřežního křídla a viditelné jsou plošné výluhy pojiva, svislá zapravená trhlina mezi tímto křídlem a rámem, svislá trhlina mezi levobřežním rovnoběžným křídlem

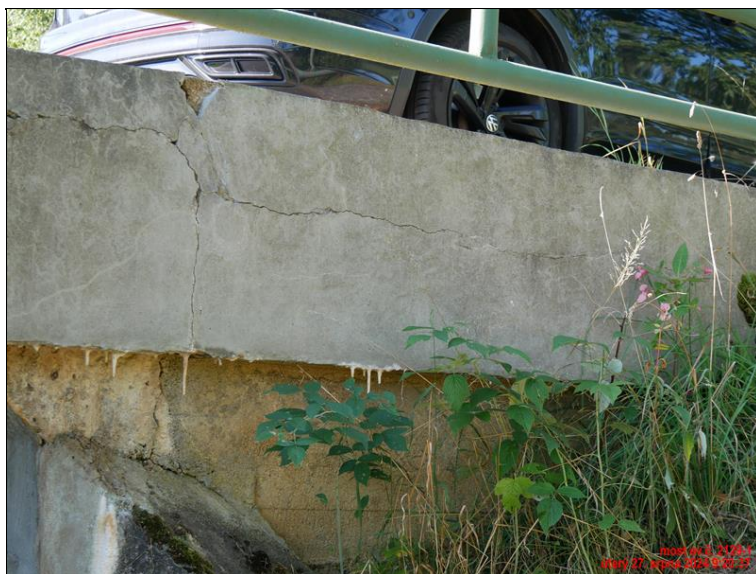
řimsa vlevo

### 3.3.1 řimsa

sanační omítka popraskaná se stopami po zatékání pod omítku s výluhy pojiva, lokálně odpad a rozpad omítky;

### 1.2 Mostní podpěry křídla a čelní zdi

na výtoku - z pod řimsy zatéká na bok rovnoběžného pravobřežního křídla a viditelné jsou plošné výluhy pojiva, svislá zapravená trhlina mezi tímto křídlem a rámem, svislá trhlina mezi levobřežním rovnoběžným křídlem

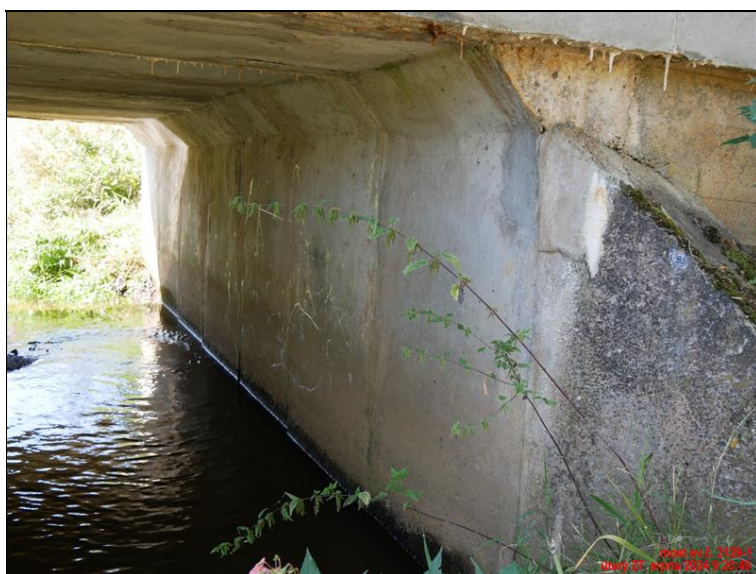
pohled na OP1

### 2.1 Nosná konstrukce

lokální známky zatékání do spár s výluhy pojiva a tvorbou krápníčků
