# **Most 209-017**

Most mezi Chranišovem a Chodovem přes trať ČD v km 19,929

## **HLAVNÍ PROHLÍDKA**

Datum provedení prohlídky: 16.4.2024

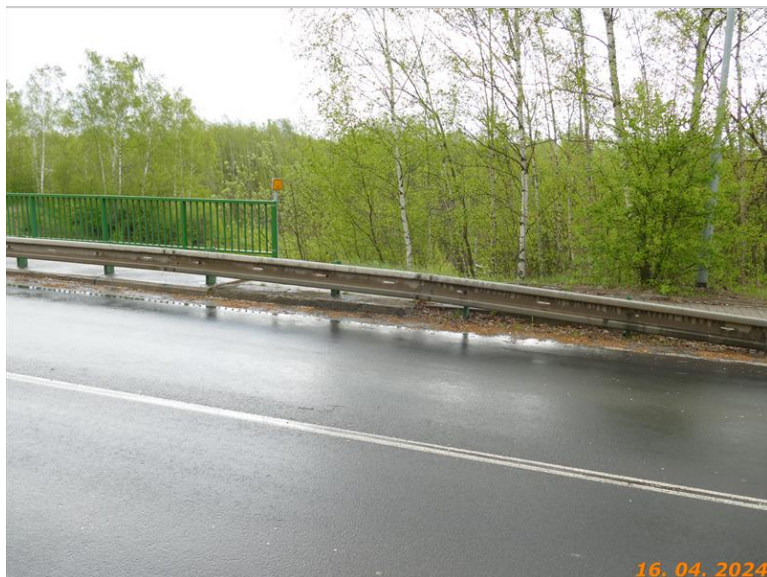
Pohled na pravou římsu a ukončení svodidla nad OP1

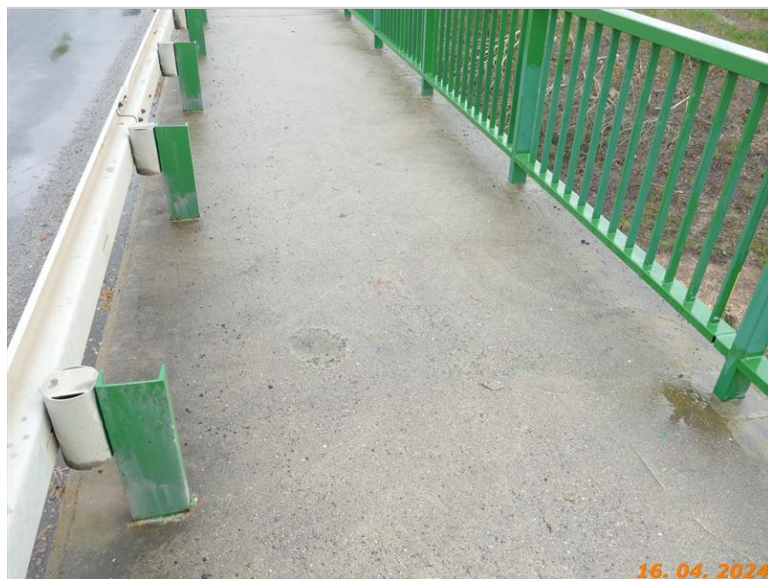
místě.

Koroze spojovacích prostředků svodnice.

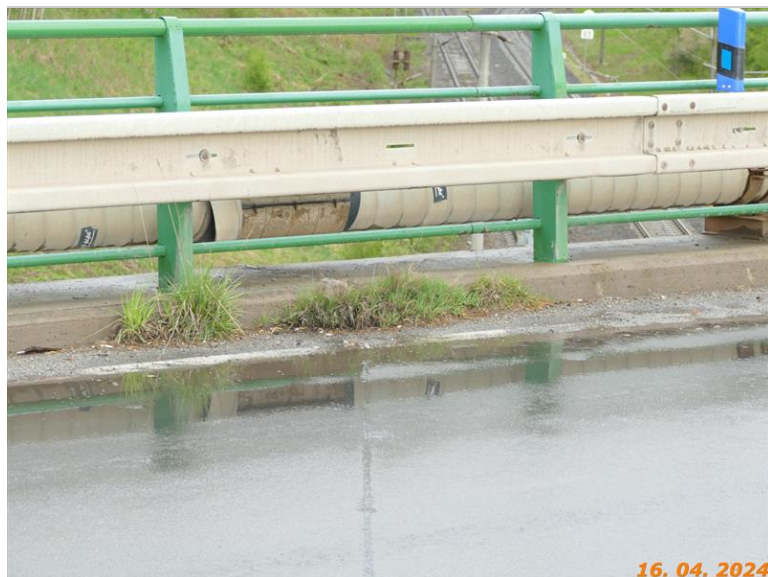
#### Uchycená vegetace u levé římsy

V předpolí pravé římsy nad OP1 a římsa nad OP1 je propadlá a celkově degradovaná. Na římsách smršťovací trhliny. Cementový nátěr je lokálně odprýskaný. Lokální absence zálivky v dilatačních spárách římsy. Lokálně uchycená vegetace ve spárách a na styku s vozovkou. Šachty v levé římse jsou bez poklopů.

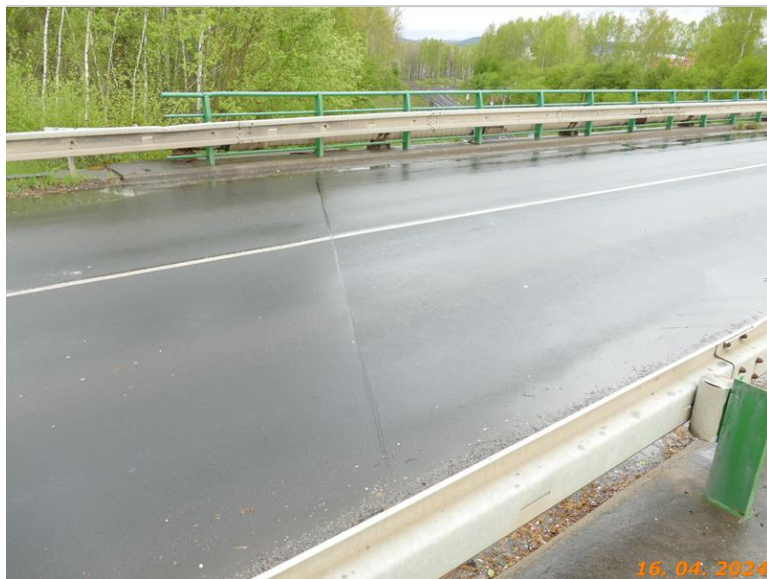
Pohled na levou římsu a deformovanou svodnici

Koroze spojovacích prostředků svodnice.

Nedostatečná výška svodnice.

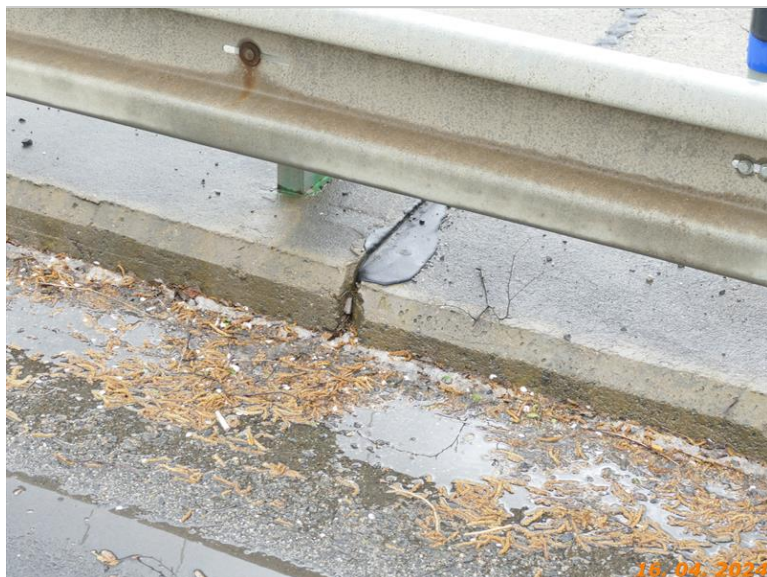
Dilatační spára pravé římsy

Oboustranně lokálně uchycená vegetace u římsy.

Nečistoty u římsy neumožňují řádné odvodnění.

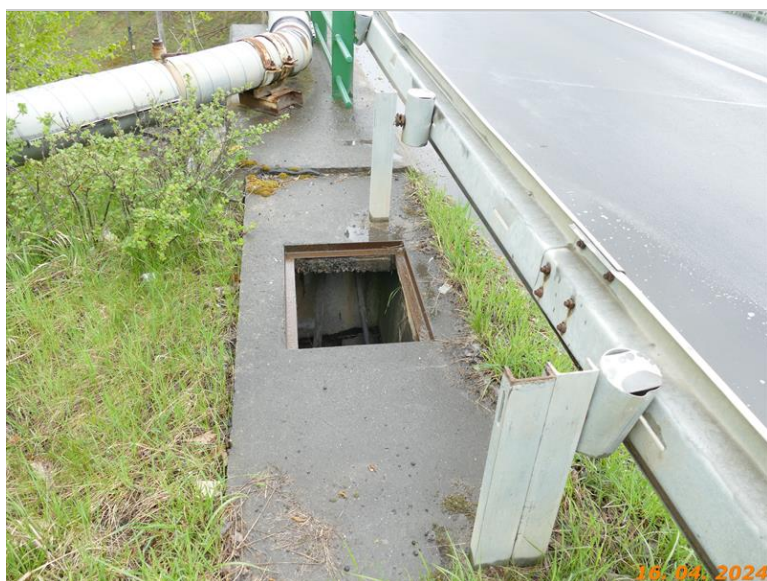
Chybějící poklop nad OP1

Poruchy FKO úchytů - celoplošná koroze.

Odpalovací zařízení bez víček - otevřené. Dvřka zařízení celoplošně zkorodovaná a otevřená s volným přístupem

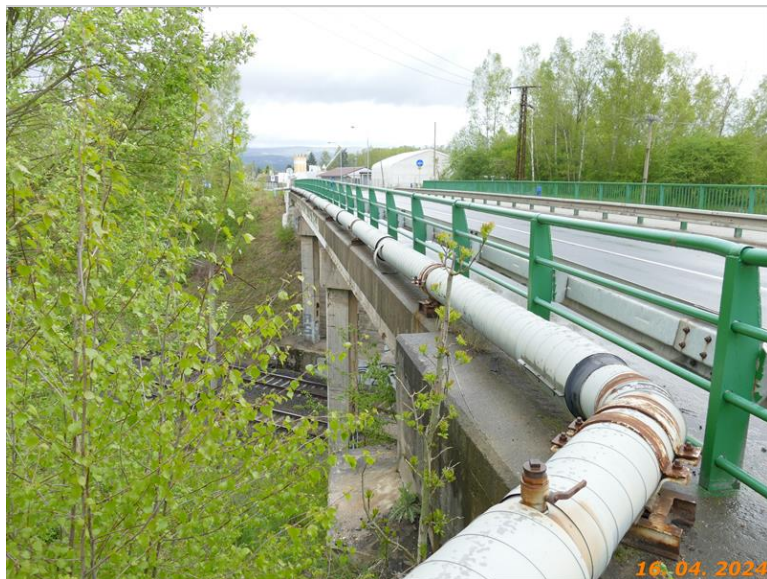
Cizí zařízení - vedení u levé římsy

Poruchy FKO úchytů - celoplošná koroze.

Odpalovací zařízení bez víček - otevřené. Dvřka zařízení celoplošně zkorodovaná a otevřená s volným přístupem

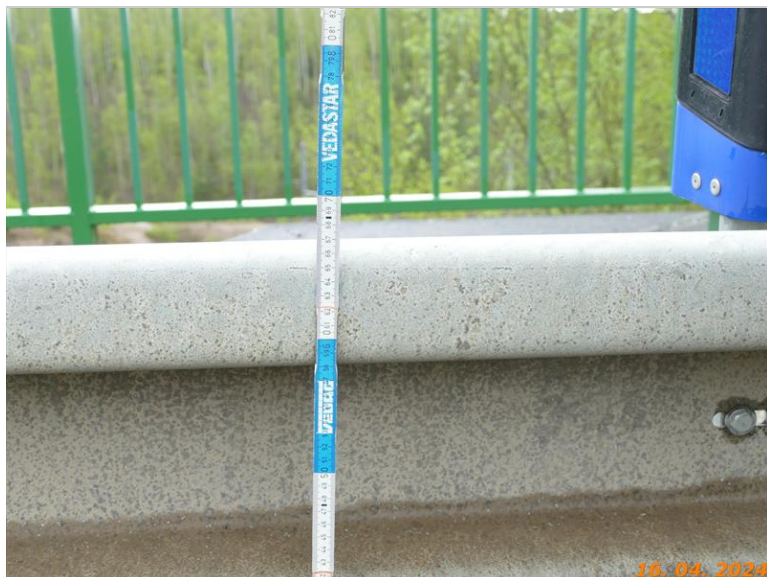
Nedostatečná výška svodnice vpravo

Koroze spojovacích prostředků svodnice.

Nedostatečná výška svodnice.

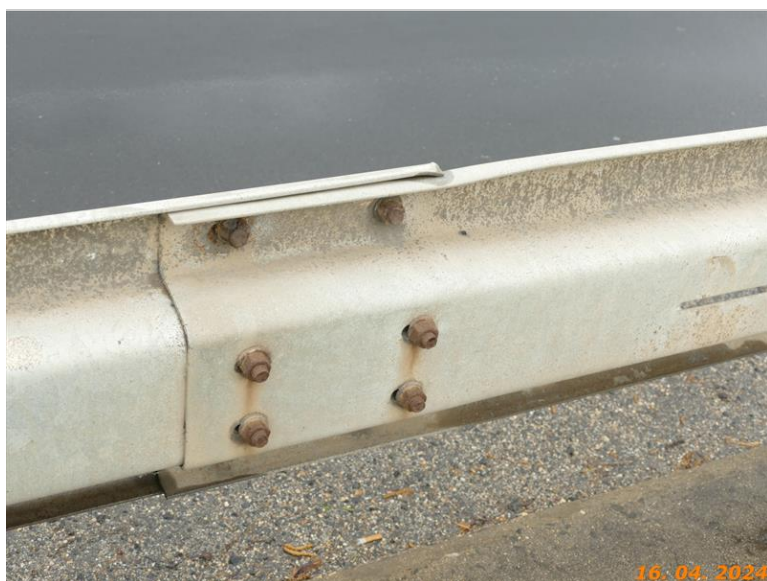
Koroze spojovacích prostředků svodnice

Deformace svodnice vlevo nad OP1, deformováno je i horní madlo zábradelního svodidla v témže místě.

Koroze spojovacích prostředků svodnice. Nedostatečná výška svodnice.

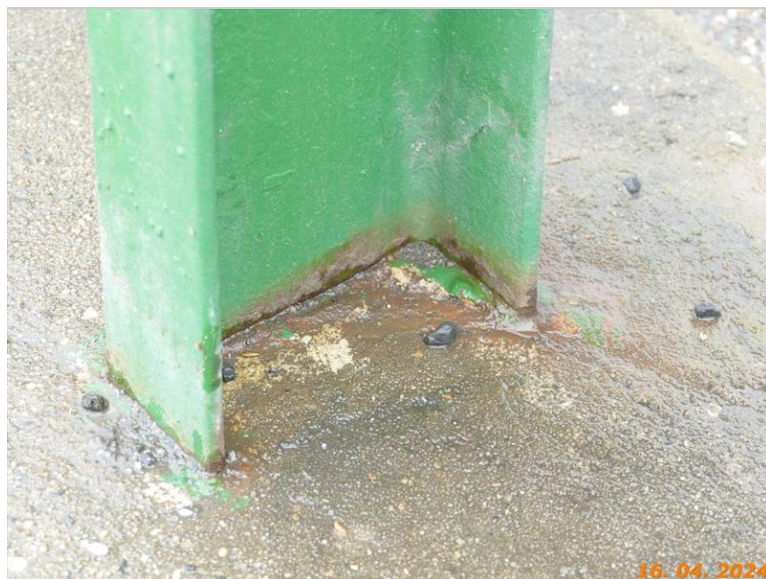
Koroze sloupků svodidla

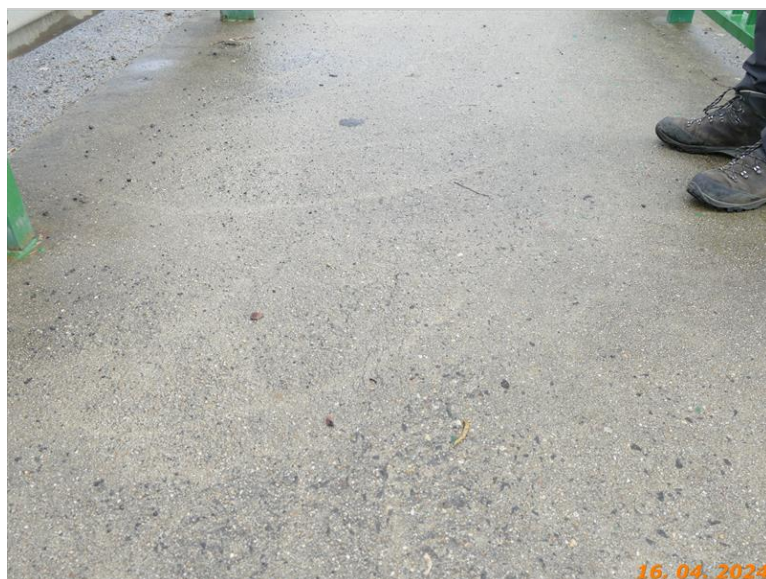
Povrch pravé římsy

V předpolí pravé římsy nad OP1 a římsa nad OP1 je propadlá a celkově degradovaná. Na římsách smršťovací trhliny. Cementový nátěr je lokálně odprýskaný. Lokální absence zálivky v dilatačních spárách římsy. Lokálně uchycená vegetace ve spárách a na styku s vozovkou. Šachty v levé římsě jsou bez poklopů.

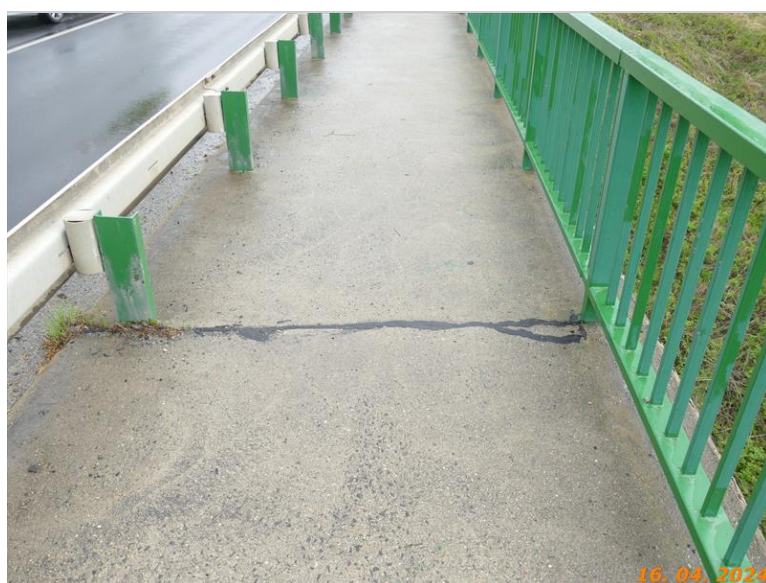
Dilatační spára pravé římsy

V předpolí pravé římsy nad OP1 a římsa nad OP1 je propadlá a celkově degradovaná. Na římsách smršťovací trhliny. Cementový nátěr je lokálně odprýskaný. Lokální absence zálivky v dilatačních spárách římsy. Lokálně uchycená vegetace ve spárách a na styku s vozovkou. Šachty v levé římsě jsou bez poklopů.

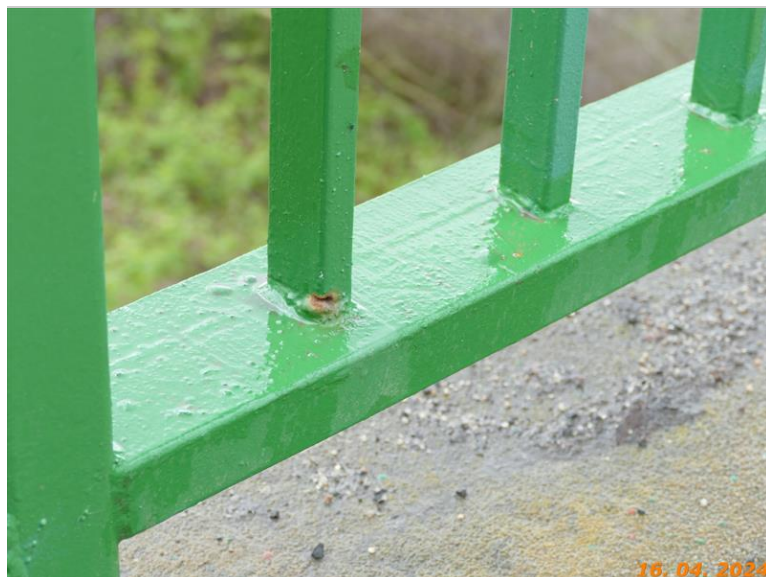
Lokální koroze zábradlí

Lokálně drobné poruchy PKO

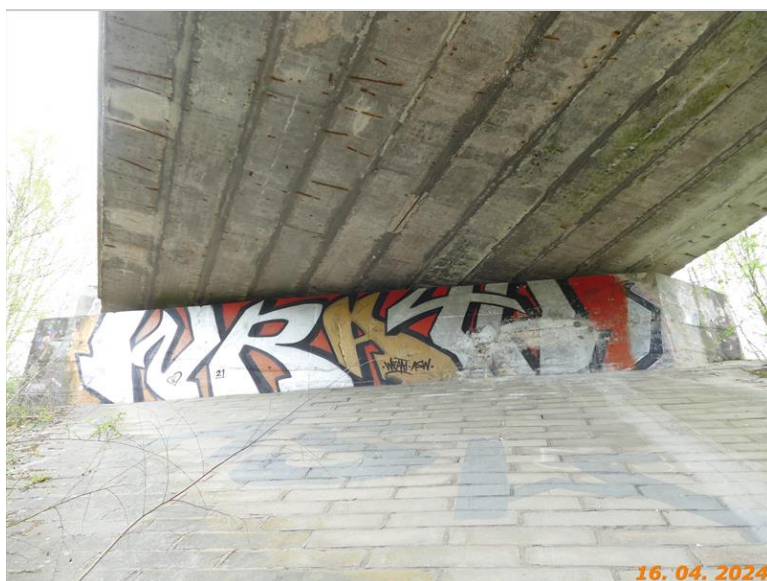
Pohled na OP1

Stopy po zatékání celoplošně na podhledu NK, v době prohlídky suché, nejvíce patrné v podélných spárách mezi nosníky. V krajních podélných patrná inkrustace včetně tvorby krápníků. V podélných spárách dochází k rozpadu krycí vrstvy, obnažení a odpadávání prutů betonářské výztuže. Na nosnicích lokální odpad materiálu, zejména na hranách krajních nosníků. Na podhledu i boku nosníků celoplošně viditelné stopy korodující výztuže s částečným odpadem krycí vrstvy. Ve středním poli podhled NK znečištěn spalínami projíždějících drážních vozidel. Oproti předchozí HPM bez viditelného zhoršení.

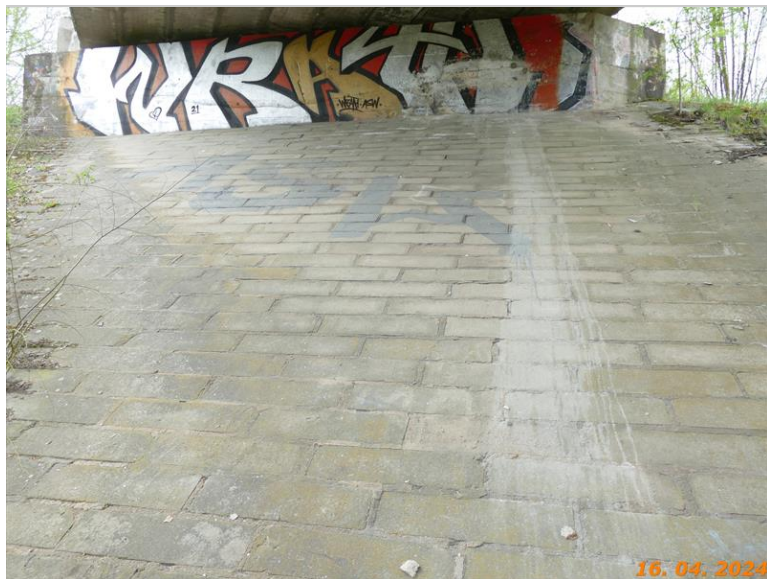
Pohled na OP1 a odláždění

Spáry u zpevnění popraskány, s částečným rozpadem na celé ploše.

Přirodní zemní těleso je zarostené náletovou vegetací a zejména u křídel eroduje.

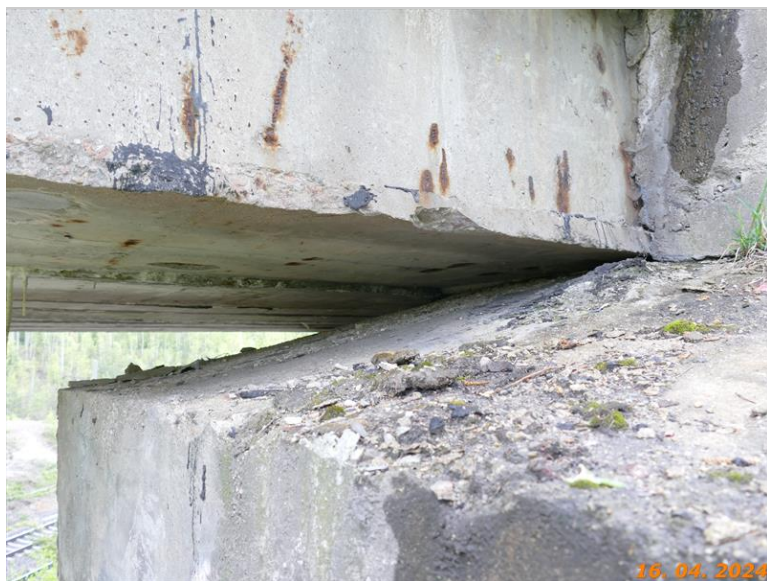
Degradace levého boku OP1

Na opěrách celoplošná degradace betonu, nejvíce na krajích vystavených zvýšenému působení povětrnostních vlivů. V uvedených místech v době prohlídky mokré a vykazují stopy opakovaného potékání.

Na OP1 místně uchycená vegetace, Bok OP1 v místě úložného prahu degradovaný z hloubkovým rozpadem cementového tmele a úbytkem materiálu. DTTO i vpravo ale v menší míře. Vpravo neošetřená pracovní spára s lokálním povrchovým rozpadem. Obě křídla vykazují celoplošně drobné kaverny se špatně prohnutným betonem a známkami inkrustace, výrazněji vpravo.

| [9] | 1.2 Mostní podpěry křídla a čelní zdi | Monitorovat další vývoj korozního poškození zejména na podpěrách. Při zhoršení zvážit provedení sanace podpěr a opěr (vzhledem ke zbytkové životnosti mostu). |

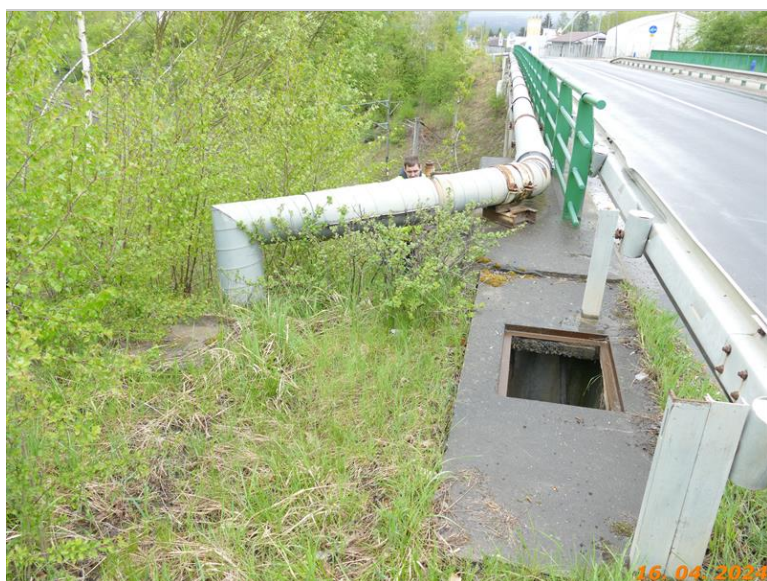
Chybějící poklop vlevo u OP1

Poruchy FKO úchytů - celoplošná koruze.

Odpalovací zařízení bez víček - otevřené. Dvřka zařízení celoplošně zkorodovaná a otevřená s volným přístupem

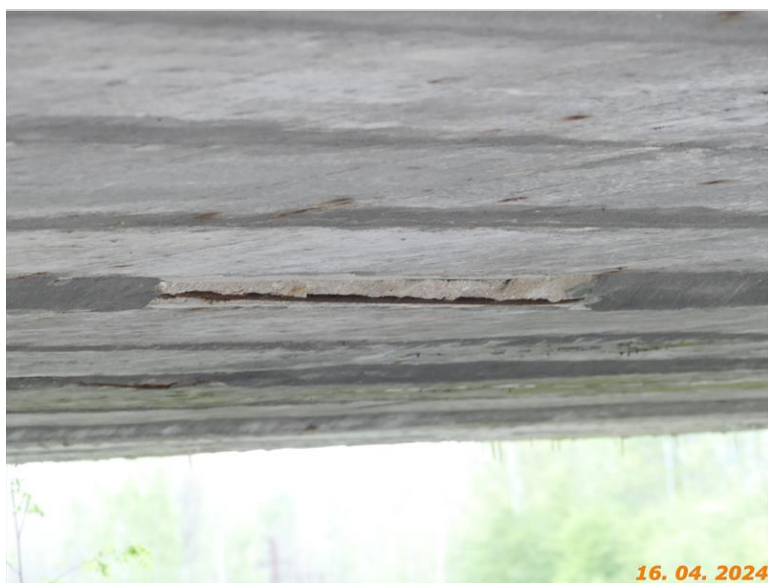
Koroze výztuže ve spáře

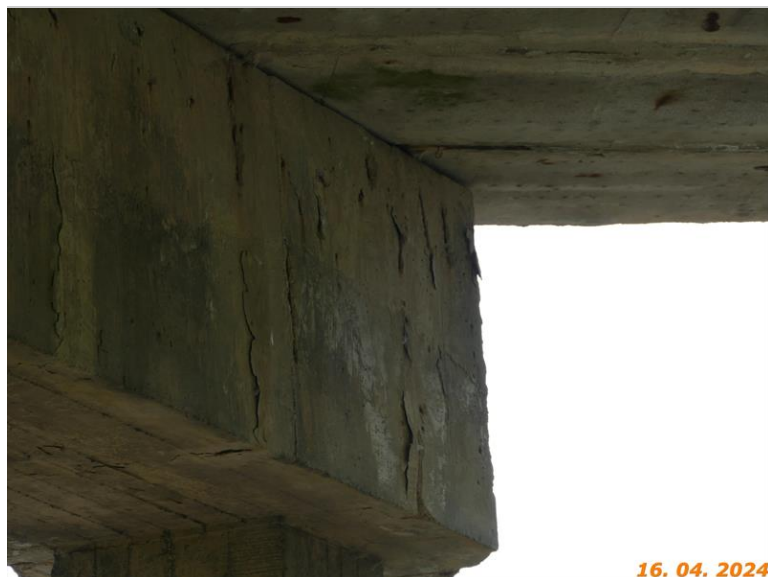
Degradace stativa P2

Na obou stativích stopy po opakovaném zatékání, v době prohlídky mokré. Kraje stativ postiženy degradací s úbytkem materiálu a obnaženou korodující výztuží. Pod NK stativa suchá bez stop zatékání, Odhalená korodující výztuž (třmínky). Po délce sloupů lokálně odhalená korodující výztuž.

V patách pilířů odhalená výztuž s rozpadem a úbytkem materiálu. Nejvíce na krajních pilíř, na odhalených prutech výztuže hloubková koroze včetně korozních produktů.

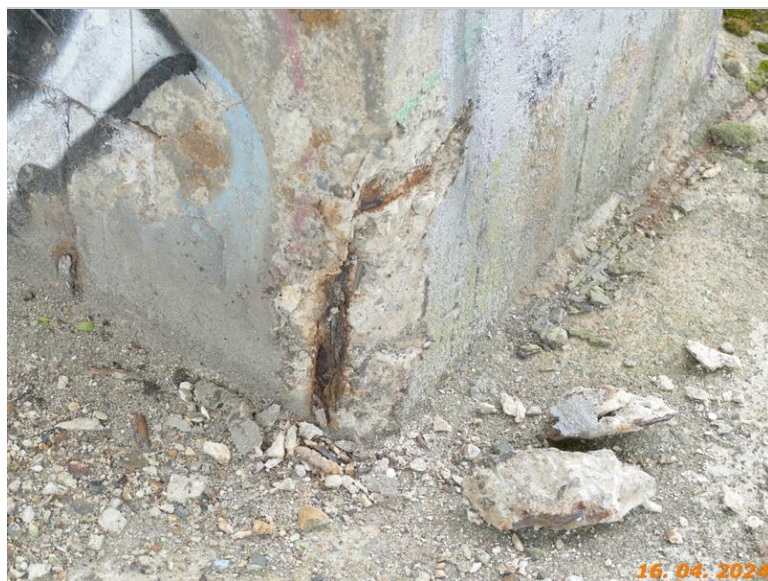
Koroze výztuže v patě sloupu

Na obou stativích stopy po opakovaném zatékání, v době prohlídky mokré. Kraje stativ postiženy degradací s úbytkem materiálu a obnaženou korodující výztuží. Pod NK stativa suchá bez stop zatékání, Odhalená korodující výztuž (třmínky). Po délce sloupů lokálně odhalená korodující výztuž.

V patách pilířů odhalená výztuž s rozpadem a úbytkem materiálu. Nejvíce na krajních pilíř, na odhalených prutech výztuže hloubková koroze včetně korozních produktů.

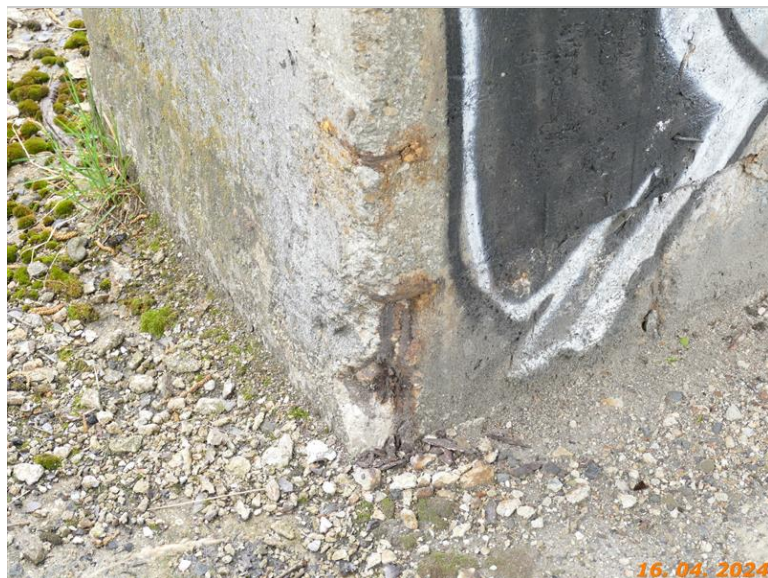
Koroze výztuže v patě sloupu.JPG

V patách pilířů odhalená výztuž s rozpadem a úbytkem materiálu. Nejvíce na krajních pilíř, na odhalených prutech výztuže hloubková koroze včetně korozních produktů.

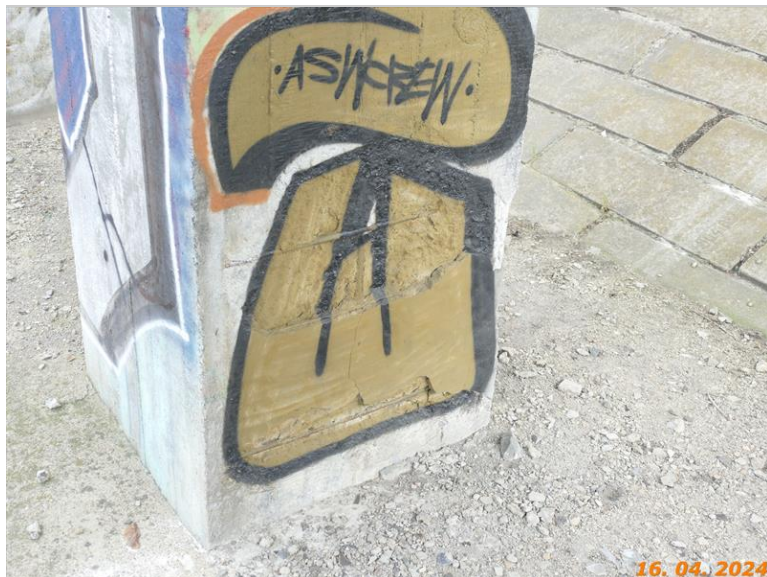
V patách pilířů odhalená výztuž s rozpadem a úbytkem materiálu. Nejvíce na krajních pilíř, na odhalených prutech výztuže hloubková koroze včetně korozních produktů.

Odhalená výztuž na sloupu P3

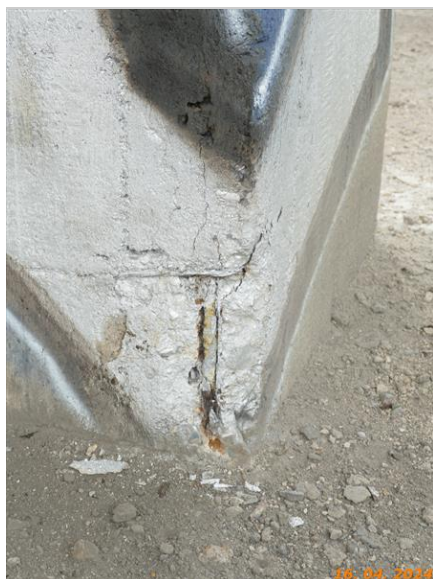
V patách pilířů odhalená výztuž s rozpadem a úbytkem materiálu. Nejvíce na krajních pilíř, na odhalených prutech výztuže hloubková koroze včetně korozních produktů.

Odhalená výztuž na sloupu P3

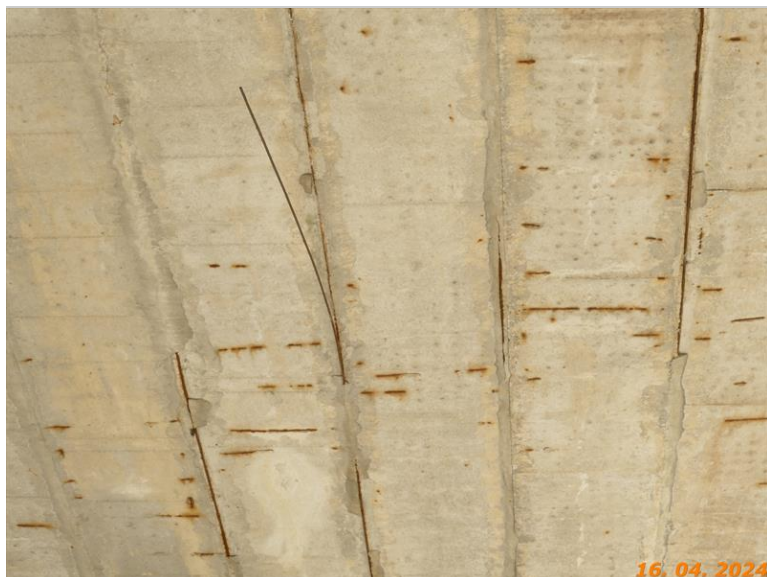
Koroze výztuže na nosnících v 3. poli

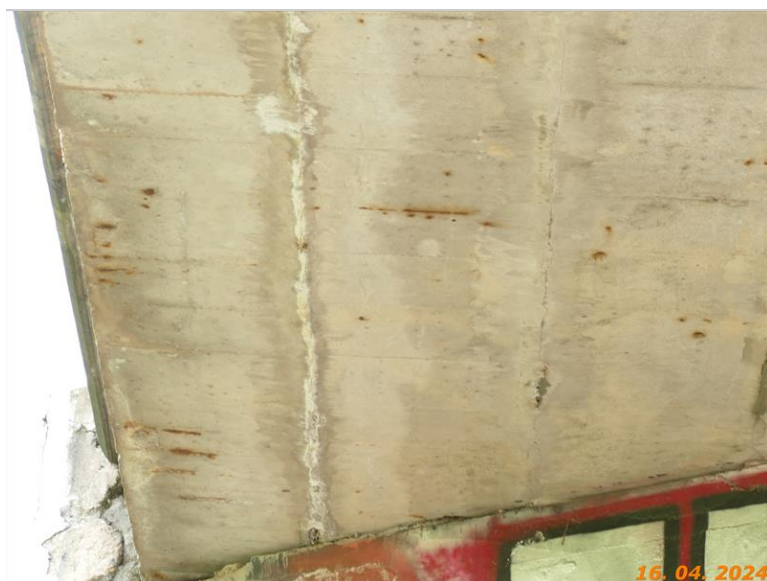
Inkrustace podélné spáry

Stopy po zatékání celoplošně na podhledu NK, v době prohlídky suché, nejvíce patrné v podélných spárách mezi nosníky. V krajních podélných patrná inkrustace včetně tvorby krápníků. V podélných spárách dochází k rozpadu krycí vrstvy, obnažení a odpadávání prutů betonářské výztuže. Na nosnících lokální odpad materiálu, zejména na hranách krajních nosníků. Na podhledu i boku nosníků celoplošně viditelné stopy korodující výztuže s částečným odpadem krycí vrstvy. Ve středním poli podhled NK znečištěn spalinami projíždějících drážních vozidel. Oproti předchozí HPM bez viditelného zhoršení.

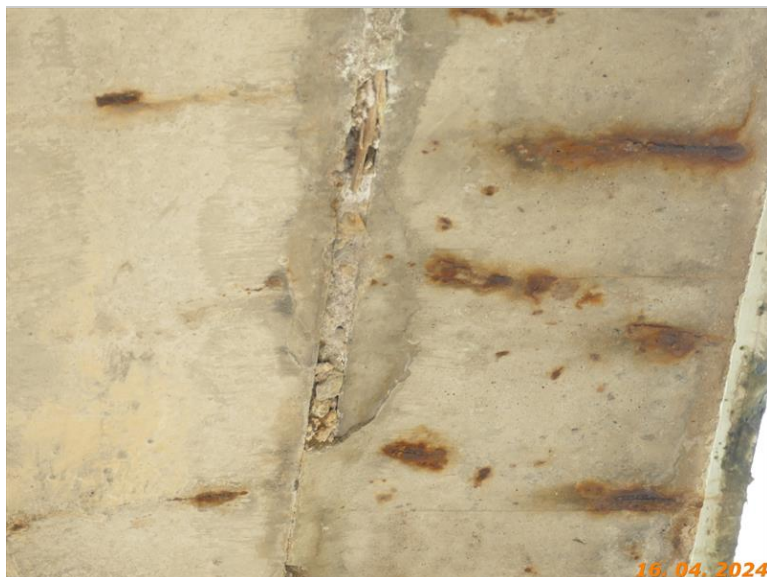
Degradace spáry u levého nosníku v 1. poli

Stopy po zatékání celoplošně na podhledu NK, v době prohlídky suché, nejvíce patrné v podélných spárách mezi nosníky. V krajních podélných patrná inkrustace včetně tvorby krápníků. V podélných spárách dochází k rozpadu krycí vrstvy, obnažení a odpadávání prutů betonářské výztuže. Na nosnících lokální odpad materiálu, zejména na hranách krajních nosníků. Na podhledu i boku nosníků celoplošně viditelné stopy korodující výztuže s částečným odpadem krycí vrstvy. Ve středním poli podhled NK znečištěn spalinami projíždějících drážních vozidel. Oproti předchozí HPM bez viditelného zhoršení.

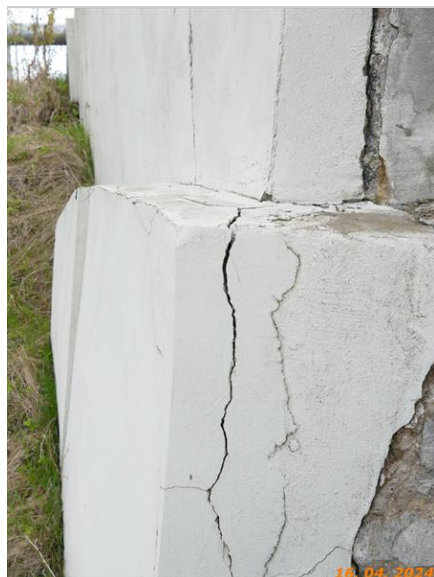
Trhliny v sanační omítce

Oproti předchozí HPM došlo k mírnému zhoršení ve sledovaných místech.

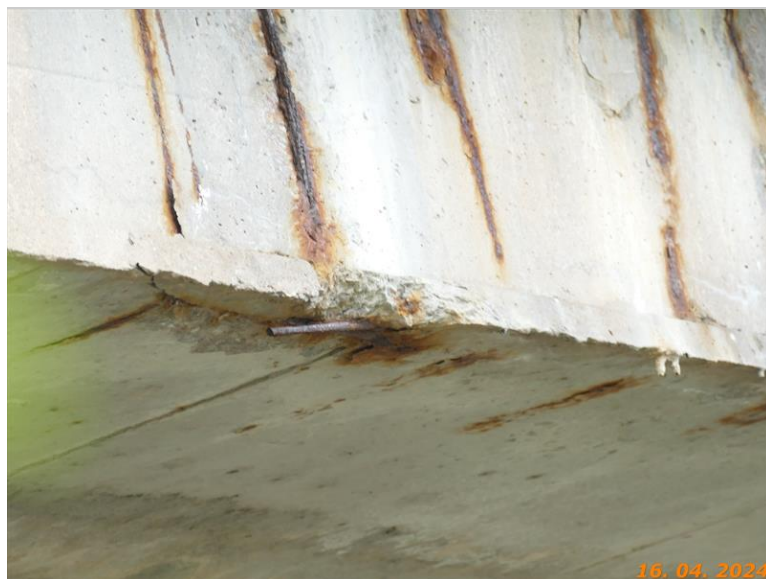
Degradace betonu nosníku na levém boku

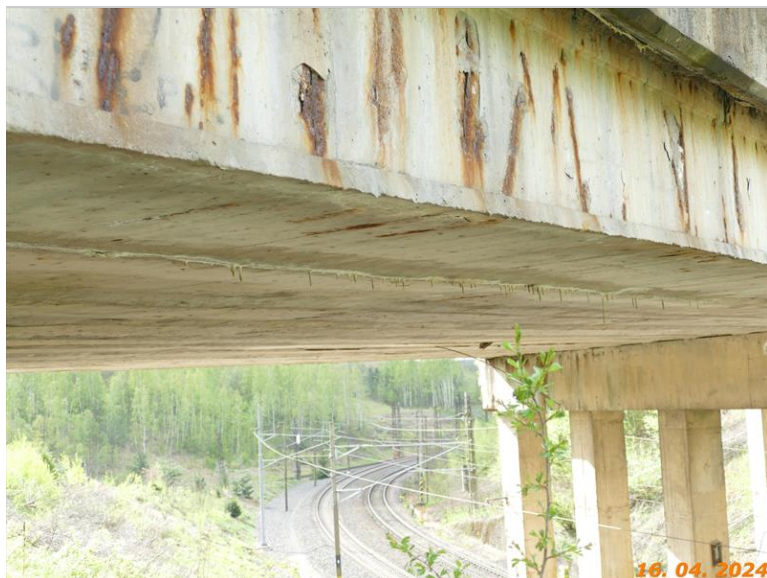
#### Degradace sanační omítky na levém boku OP4
