Most 2226-2

Most u obce Jenišov přes náhon k MVE

HLAVNÍ PROHLÍDKA

Datum provedení prohlídky: 26.6.2025

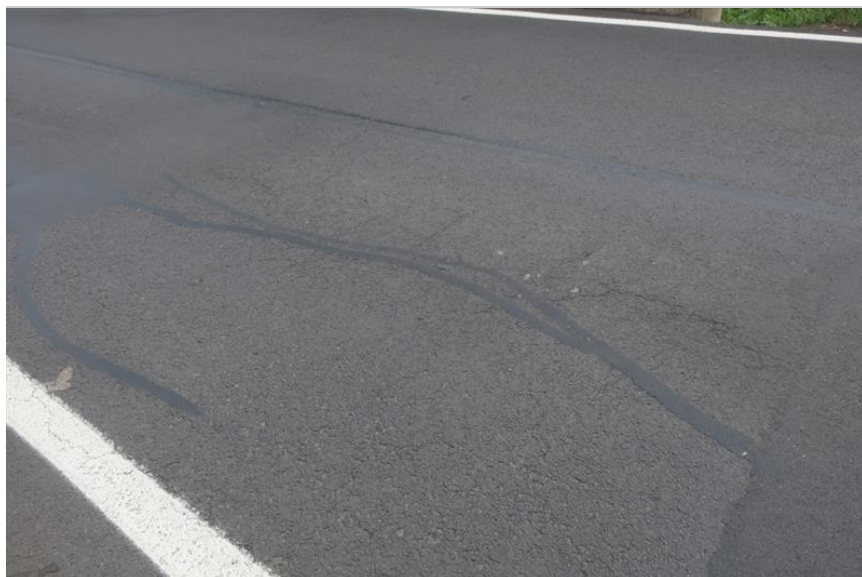
- [3.1] 3.1 Vozovka Nad havarijní částí klenbového pasu je kryt vozovky deformovaný.

trhliny a deformace v krytu vozovky

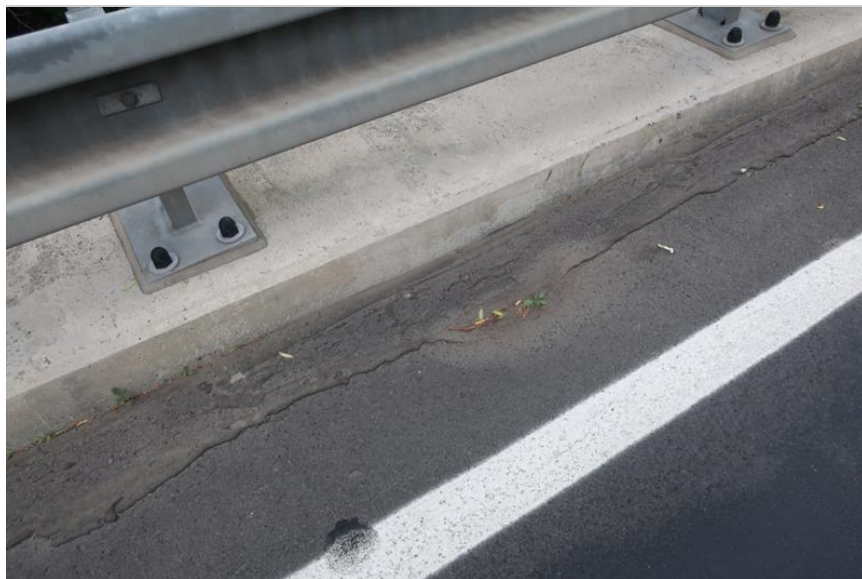
deformace krytu vozovky podél pravé římsy

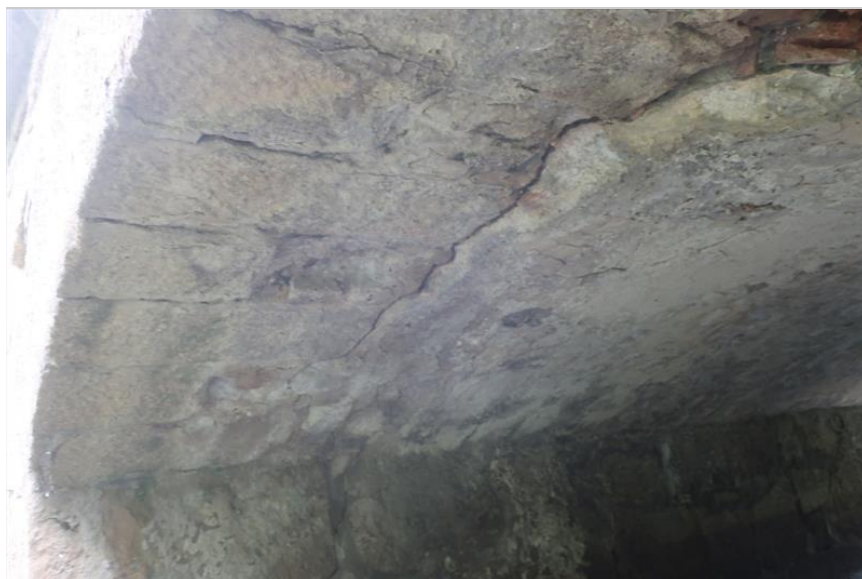
podélná trhlinka mezi cihelným zdivem klenbového pasu a ztužujícím kamenným pasem při pravé straně nad opěrou O2

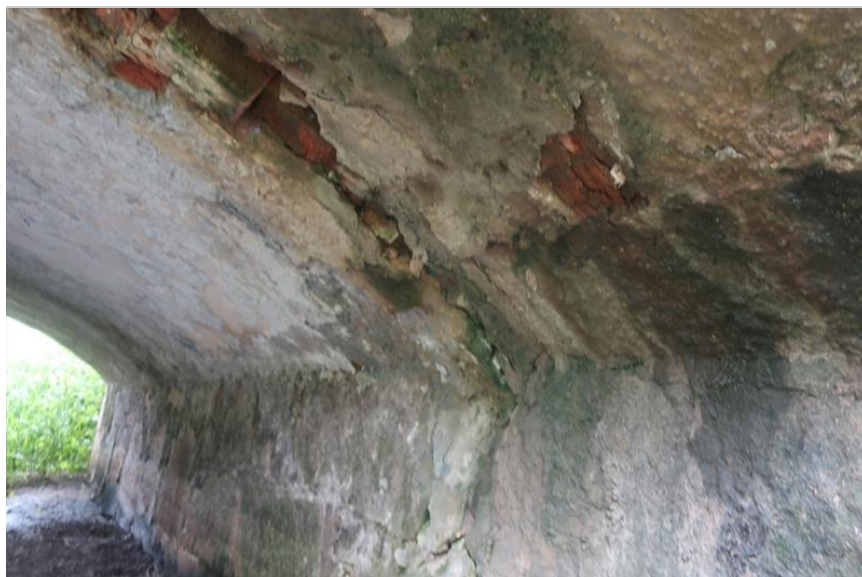
- [2.1] 2.1 Nosná konstrukce Podél ztužujícího kamenného pasu při pravé straně dochází k totálnímu rozpad cihelného zdiva klenbového pasu. Výrazná deformace klenbového pasu z cihelného zdiva je patrna v navazující pravé části klenby.

rozpad cihelného zdiva klenbového pasu podél ztužujícího kamenného pasu při pravé straně nad opěrou O1

- [2] 2.1 Nosná konstrukce Most je neopravitelný, je nutné bezodkladně zahájit projekční práce komplexní rekonstrukce mostu spojené s jeho výměnou.

S ohledem na havarijní stav cihelného zdiva při pravé straně klenby je nezbytné pomocí vhodného dopravního značení a fyzické zábrany (betonového svodidla) zúžit průjezdný profil podél levého zábradelního svodidla na jeden jízdní pruh š. 3 m. Dále je nutné omezit zatížitelnost mostu na 3 t (B13=3t). Provoz na mostě se předpokládá střídavý, v případě vyšší dopravní intenzity jej bude nutno řídit světelnou signalizací.

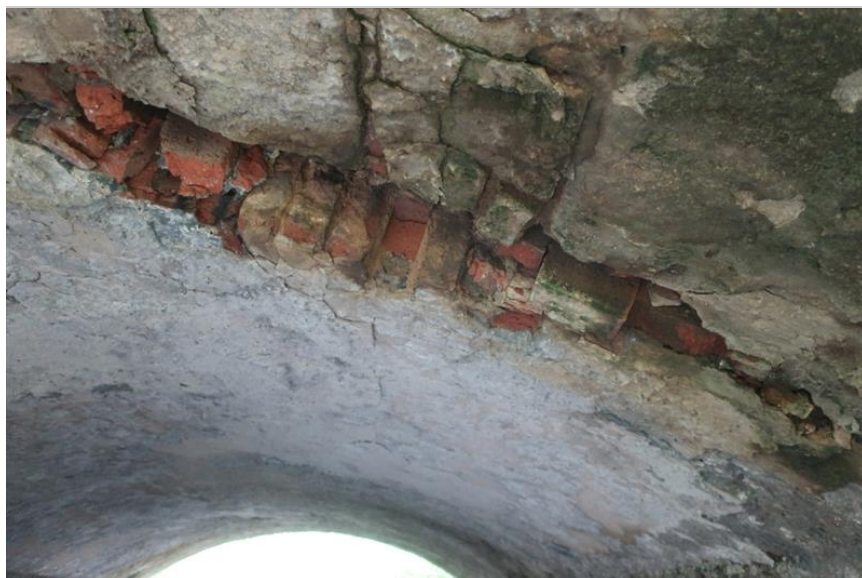
rozpad cihelného zdiva klenbového pasu podél ztužujícího kamenného pasu ve vrcholu klenby, deformace klenbového pasu z cihelného zdiva

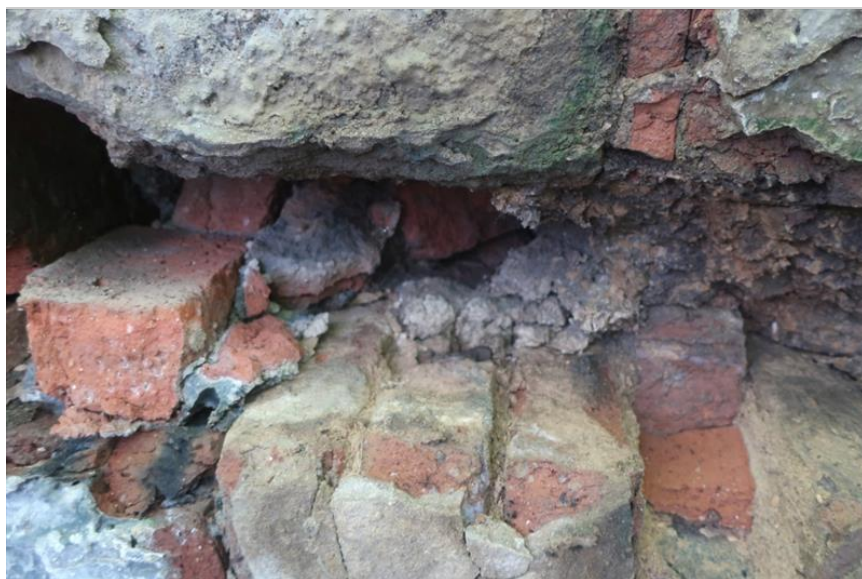
DTTO - detail rozpadu cihelného zdiva

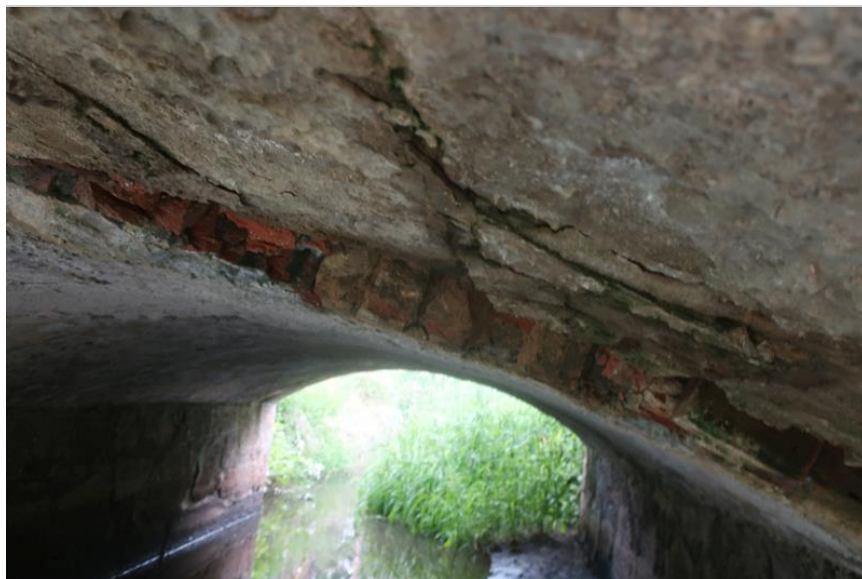
DTTO - pohled na deformované cihelné zdivo vůči zdivu kamennému

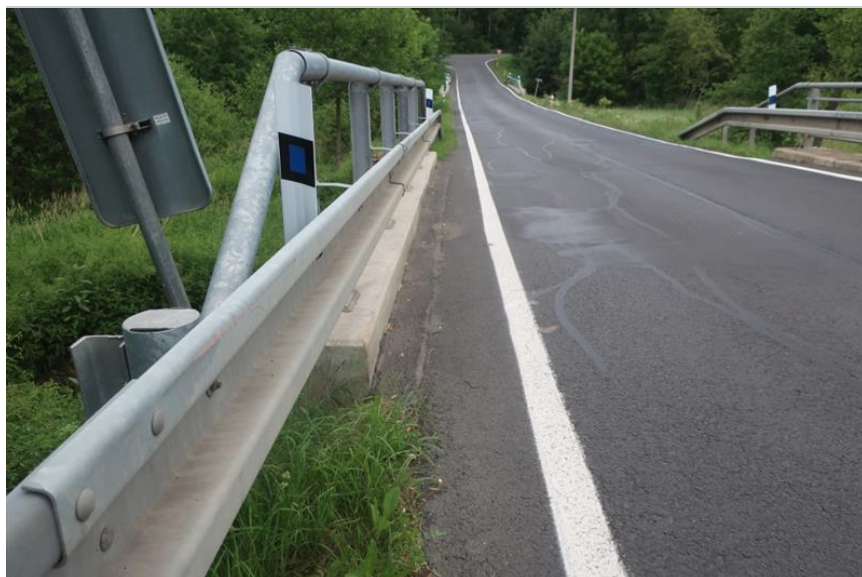
nad havarijní částí klenbového pasu je zjevná deformace krytu vozovky

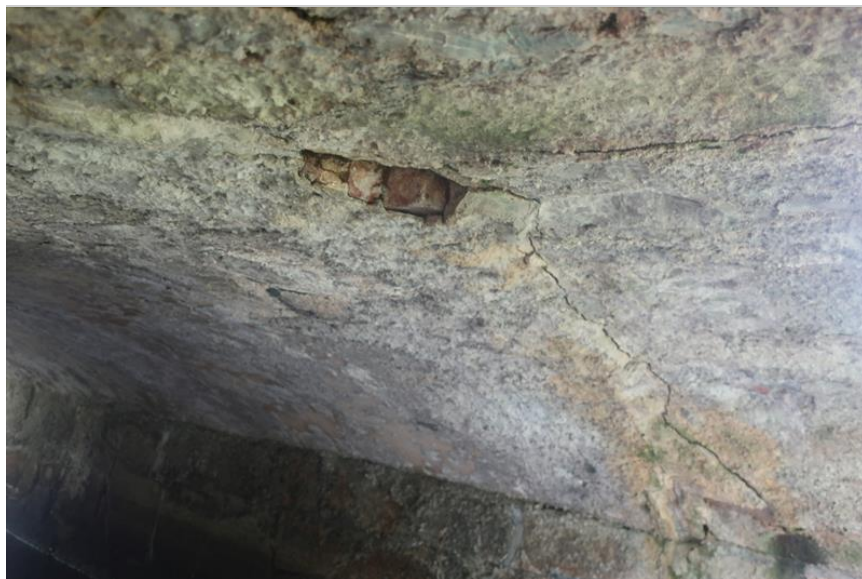
podélná trhlina mezi cihelným zdivem
klenbového pasu a ztužujícím
kamenným pasem při levé straně nad
opěrou O1
