Modernizace mostu ev.č 1812-1 Stará Chodovská

DIAGNOSTICKÝ PRŮZKUM

Most ev. číslo 1812-1

**Most u Staré Chodovské přes Chodovský potok
a místní komunikaci**

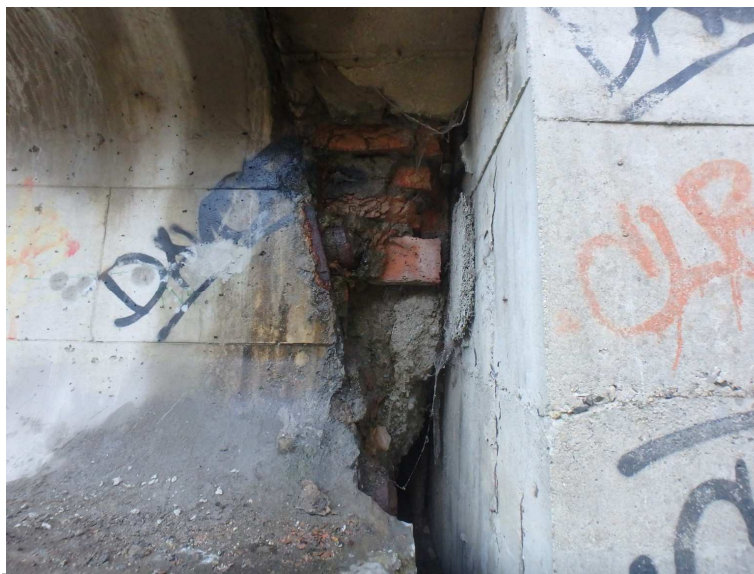
Důsledky zatékání dilatační spárou – krajní nosník (obnažená korodující kotva předpínací výztuže)

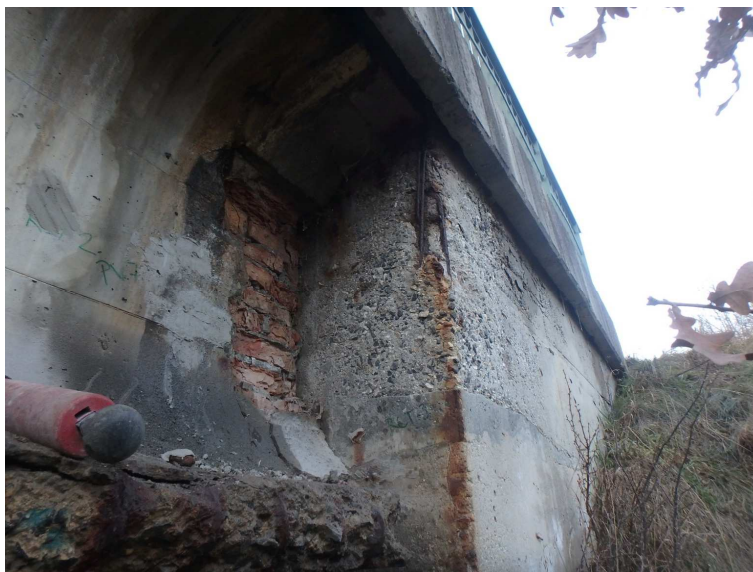
Výrazná degradace betonu a koroze výztuže závěrné zídky a křídla

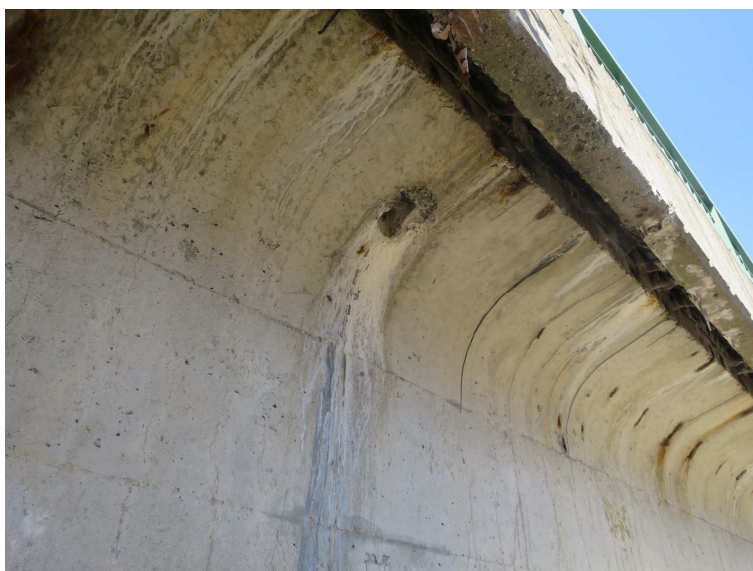
Zatékání pod římsou s výluhy a inkrustacemi

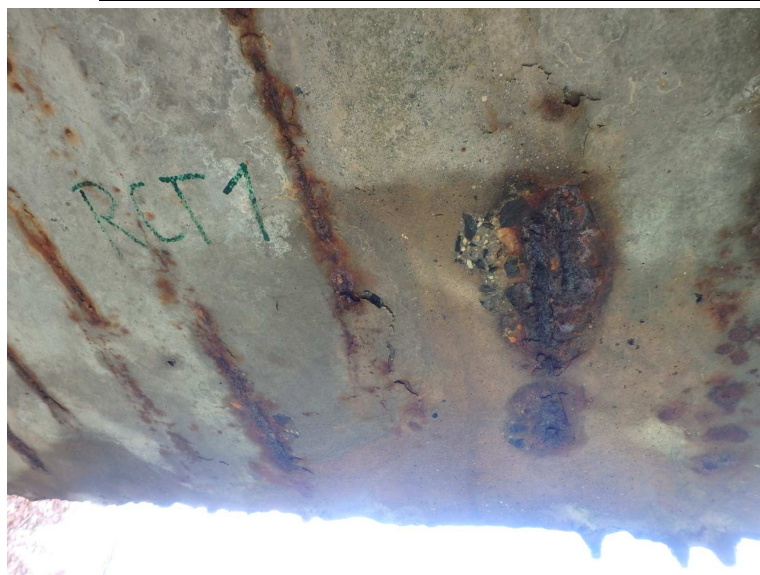
Zk. místo	Popis zkoušené části konstrukce; zdroj kontaminace, poškození	Zhodnocení přítomnosti CL iontů
RCT 1	<ul style="list-style-type: none"> - nosník N9 - podhled, v místě 1. korálku od opěry 2 - silné zatékání pod římsou 	<ul style="list-style-type: none"> - Nadlimitní koncentrace v hloubce do 40 mm (až 6x vyšší koncentrace než je limit v povrchové vrstvě do 20 mm) - V hloubce větší než 40 mm je koncentrace pod limitem
RCT 2	<ul style="list-style-type: none"> - nosník N1 - bok nosníku u opěry 1 - silné zatékání mostním závěrem 	<ul style="list-style-type: none"> - Nadlimitní koncentrace v hloubce do 40 mm (až 4x vyšší koncentrace než je limit v povrchové vrstvě do 20 mm) - V hloubce větší než 40 mm je koncentrace pod limitem
RCT 3	<ul style="list-style-type: none"> - Závěrná zeď opěry 1 - levá část - silné zatékání mostním závěrem 	<ul style="list-style-type: none"> - Výrazně nadlimitní koncentrace v celé hloubce, tj. do 60 mm, až 5,5x vyšší koncentrace než je limit

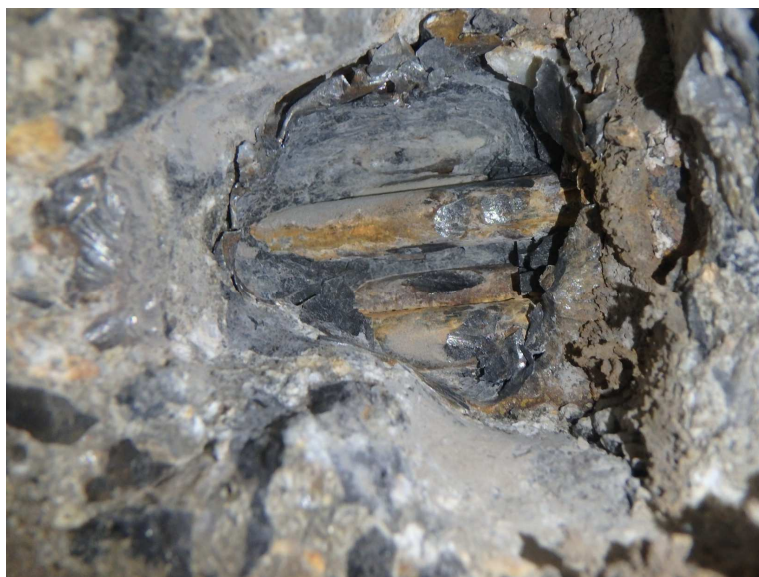
Zkušební místo PV1

Zk. místo	Popis zkoušené části konstrukce; poškození konstrukce	Zjištěný stav předpínací výztuže
PV 1	- nosník N9, podhled, kabel č. 8 - 2. korálek od opěry 2 - zatékání na nosník pod římsou	- předpínací kabel v hloubce 50 mm - chránička - povrchová koroze - dráty – povrchová koroze - kanálek zainjektovaný
PV 2	- nosník N9, podhled, kabel č. 2 - 2. korálek od opěry 2 - zatékání na nosník pod římsou	- předpínací kabel v hloubce 55 mm - chránička - povrchová koroze - dráty – slabá povrchová koroze - kanálek zainjektovaný
PV 3	- nosník N7, podhled, kabel č. 2 - 2. korálek od opěry 2 - trhlina s výluhy v místě korálku	- předpínací kabel v hloubce 55 mm - chránička - povrchová koroze - dráty – povrchová koroze - kanálek zainjektovaný
PV 4	- nosník N9, pravý bok nosníku, kabel č. 3 - pod kotvou nad opěrou 2 (0,25 m) - kotva obnažená, zatéká na ni a výrazně koroduje	- předpínací kabel v hloubce 80 mm - chránička tlustostěnná (pod kotvou) - povrchová koroze - dráty – bez koroze - kanálek zainjektovaný

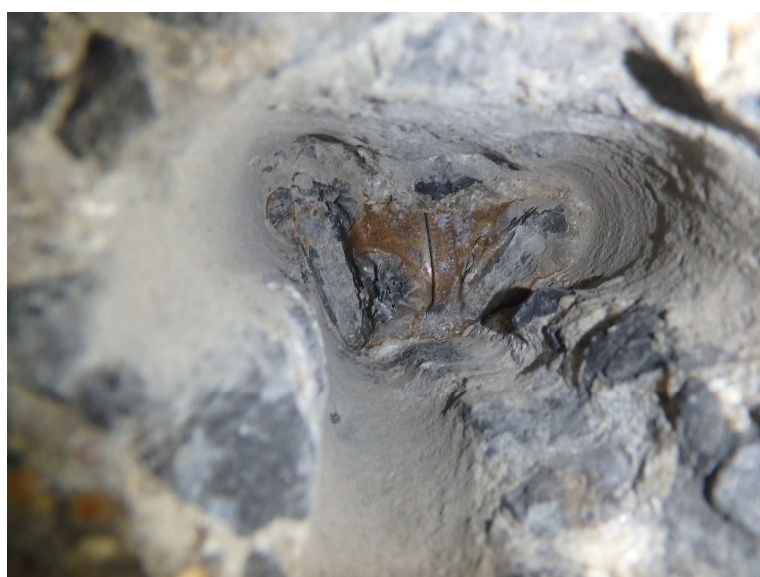
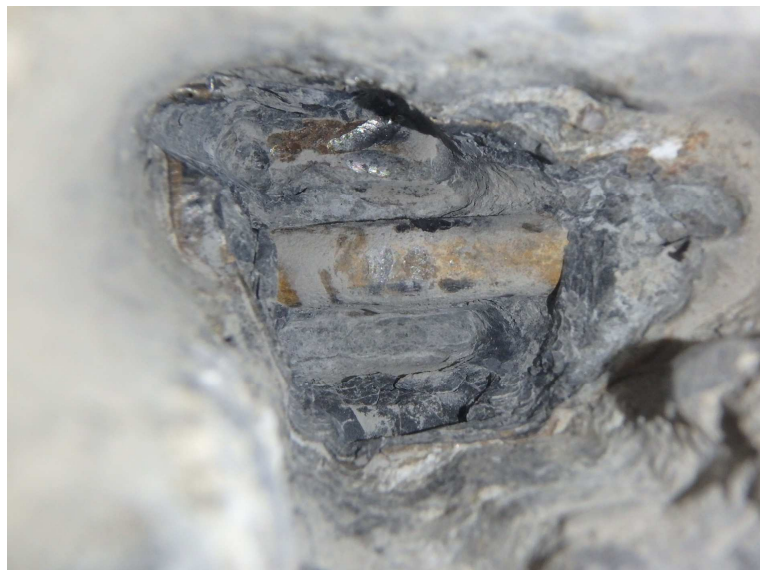
Zkušební místo PV5

PV 5	- nosník N9, podhled, kabel č. 7 - u opěry 2 - zatékání na nosník mostním závěrem	- předpínací kabel v hloubce 75 mm - chránička - povrchová koroze - dráty – povrchová koroze - kanálek zainjektovaný

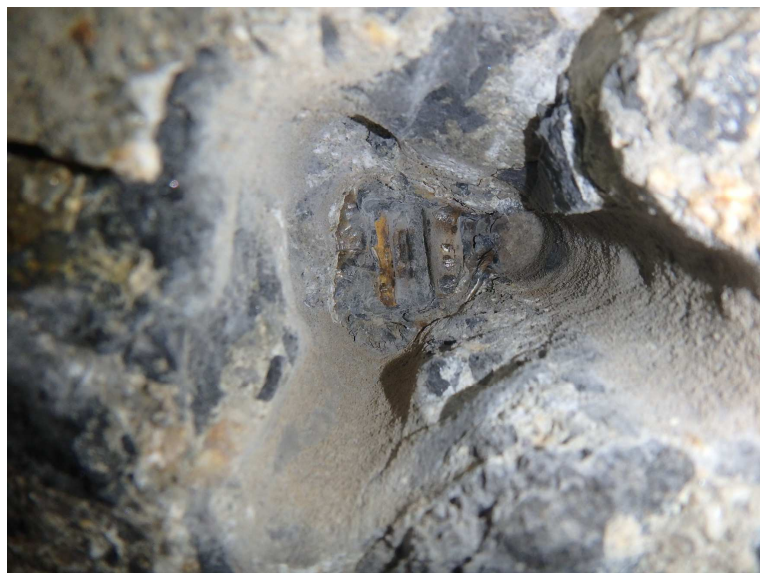
Zkušební místo PV6

PV 6	<ul style="list-style-type: none"> - nosník N1, podhled, kabel č. 4 - u opěry 2 - zatékání na nosník mostním závěrem 	<ul style="list-style-type: none"> - předpínací kabel v hloubce 65 mm - chránička - povrchová koroze - dráty – povrchová koroze - kanálek zainjektovaný
PV 7	<ul style="list-style-type: none"> - nosník N1, pravý bok nosníku, kabel č. 3 - pod kotvou nad opěrou 1 (0,25 m) - kotva obnažená, zatéká na ni a výrazně koroduje 	<ul style="list-style-type: none"> - předpínací kabel v hloubce 80 mm - chránička tlustostěnná (pod kotvou) - povrchová koroze - dráty – bez koroze - kanálek zainjektovaný

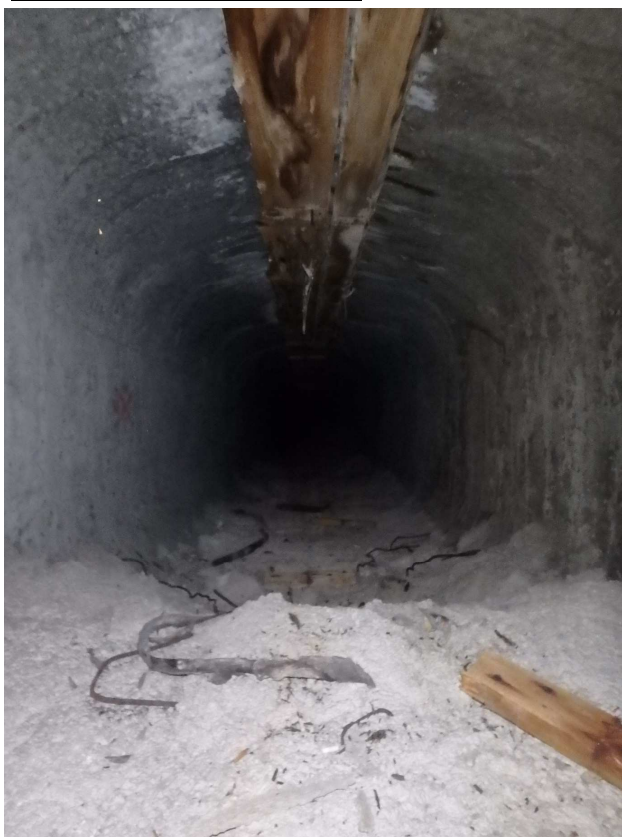
Pohled do dutiny D1

Zk. místo	Popis zkušebního místa	Zjištěný stav
D1	Dutina mezi nosníky N1 a N2 u opěry 1	<ul style="list-style-type: none"> - Dutina vlhká - V okolí horní dobetonávky jsou patrné výluhy pojiva - Na stěnách jsou výkvěty solí - Lokálně je obnažený příčný prut betonářské výztuže, který koroduje - Na dně dutiny jsou nečistoty z doby stavby - U horní dobetonávky ponechané dřevěné bednění
D2	Dutina mezi nosníky N8 a N9 U opěry 1	<ul style="list-style-type: none"> - Dutina je obecně suchá - Lokální výluhy pojiva v okolí horní dobetonávky - Lokálně obnažený prut betonářské výztuže v místě nulového krytí - Na dně dutiny jsou nečistoty z doby stavby - U horní dobetonávky ponechané dřevěné bednění, které je uvolněné
D3	Dutina mezi nosníky N7 a N8 u opěry 2	<ul style="list-style-type: none"> - Dutina je suchá - Na dně dutiny jsou nečistoty z doby stavby - U horní dobetonávky ponechané dřevěné bednění

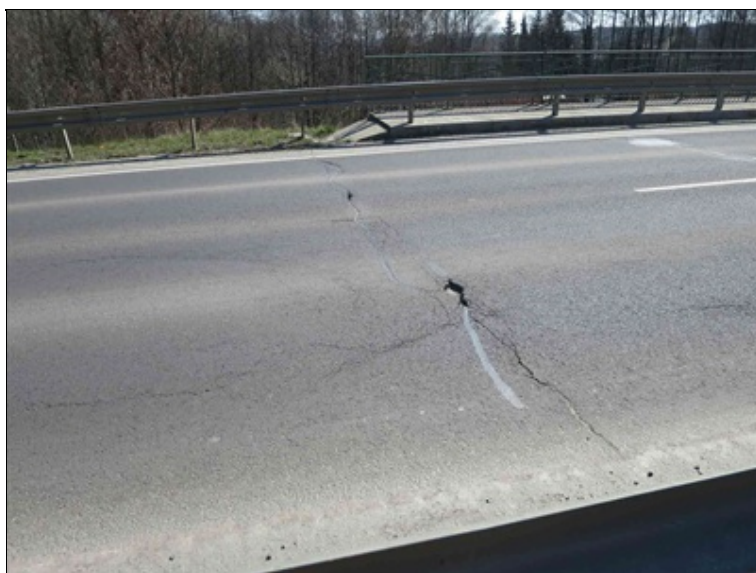
Kryt vozovky je deformovaný s výskytem trhlin, zejména v okolí MZ nad O2 výrazně poškozený trhlinami i přes hojně prováděné opravy.
 Podél obrub je uchycena vegetace.

příčné trhliny v krytu vozovky před O1

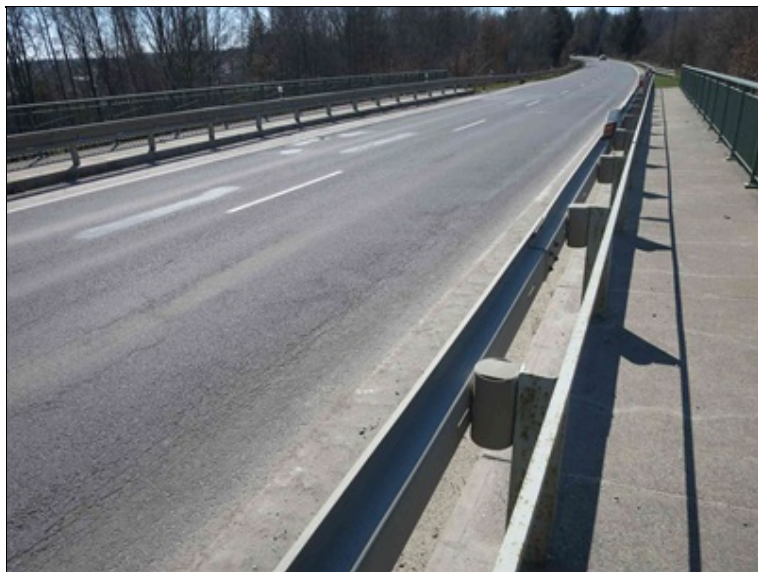
kryt vozovky je deformovaný

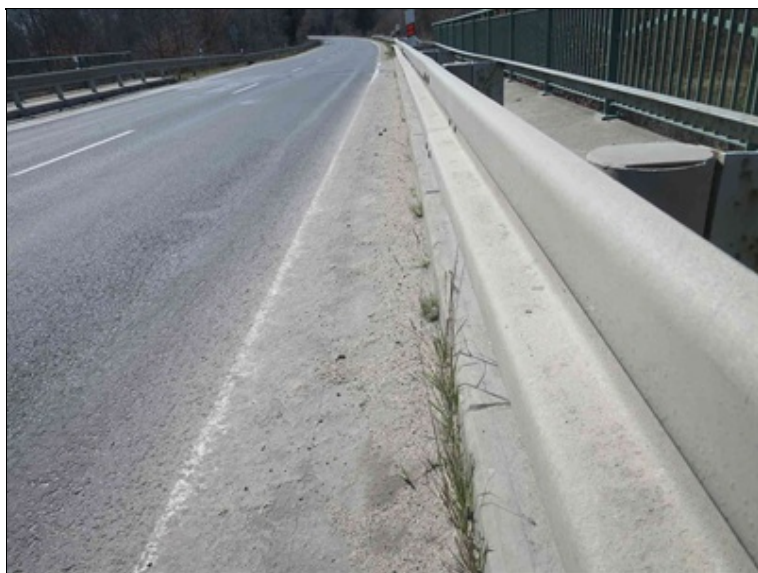
vegetace uchycená podél pravé obruby

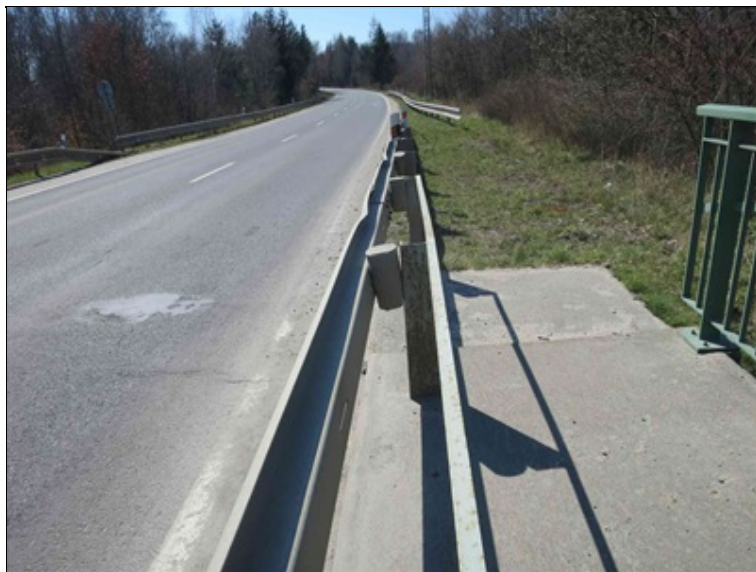
mírná deformace svodnice

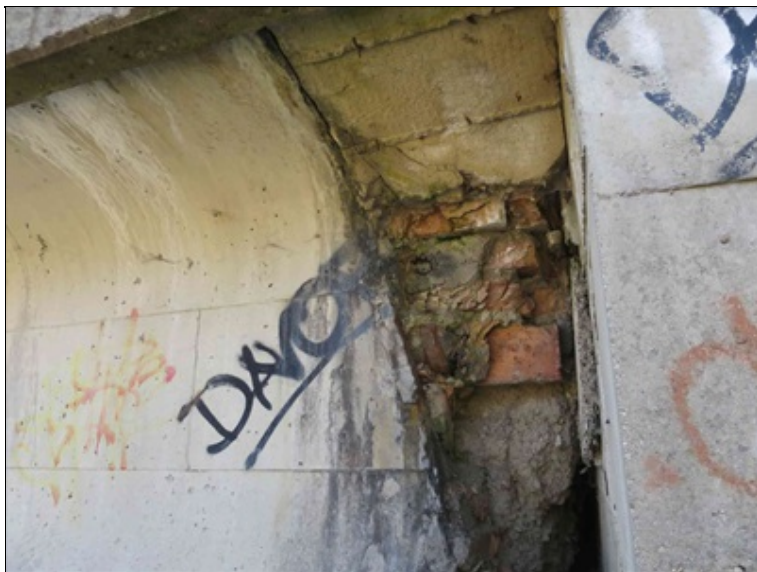
rozpadající se dobetonávka a vyzdívka čela NK nad O2 zprava

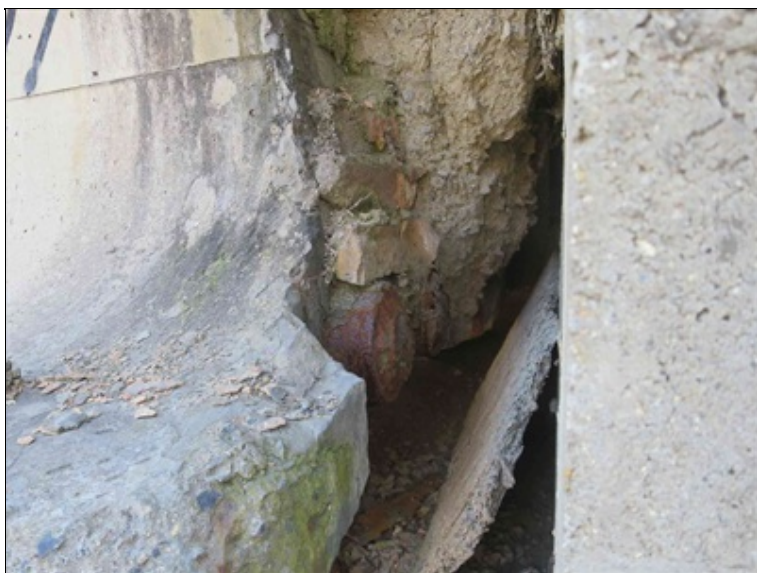
obnažení kotvy předpínací výztuže v dolní pásnici 9. nosníku nad O2

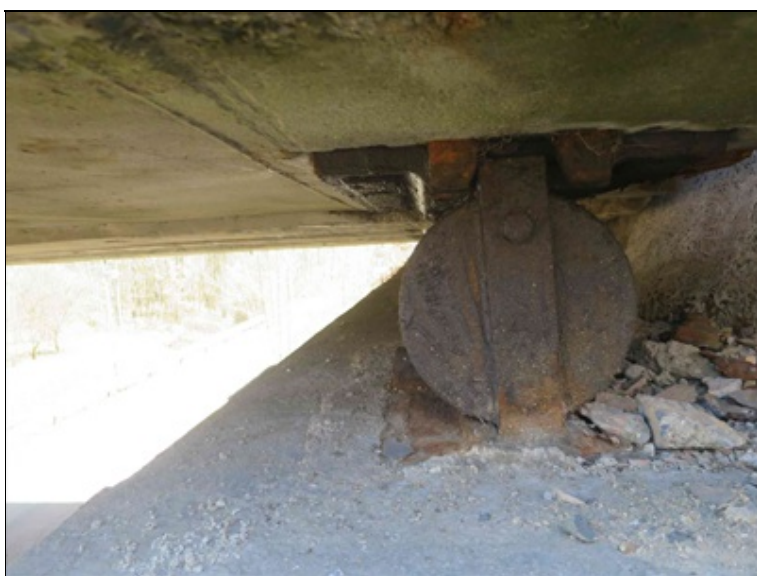
koróze 9. ložiska na O2

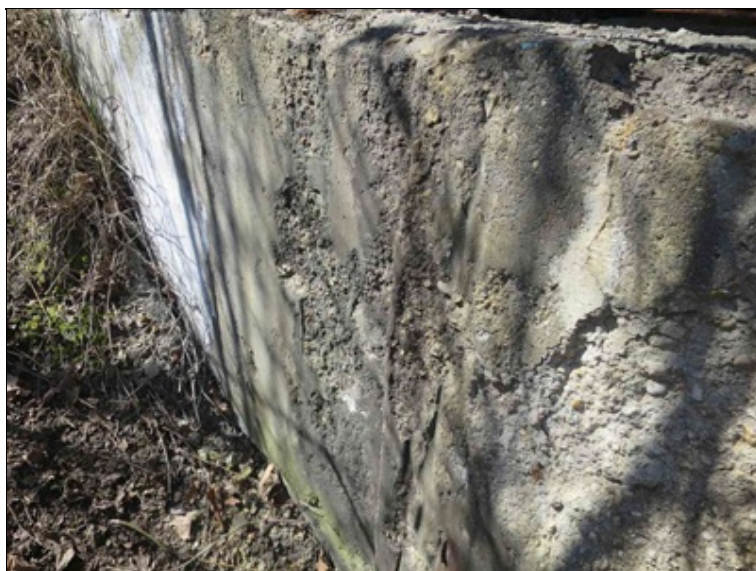
hloubková degradace betonu na levém boku ÚP
O2

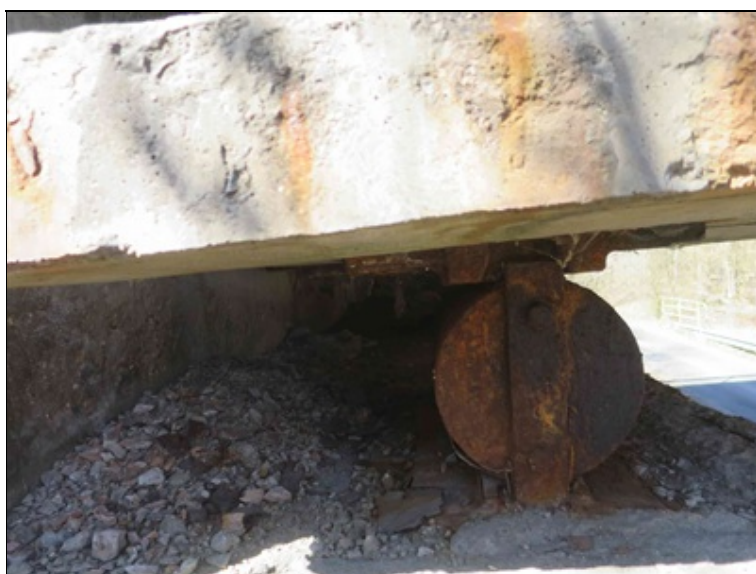
korozí 1. ložiska na O2, výrazné nánosy na ÚP
O2

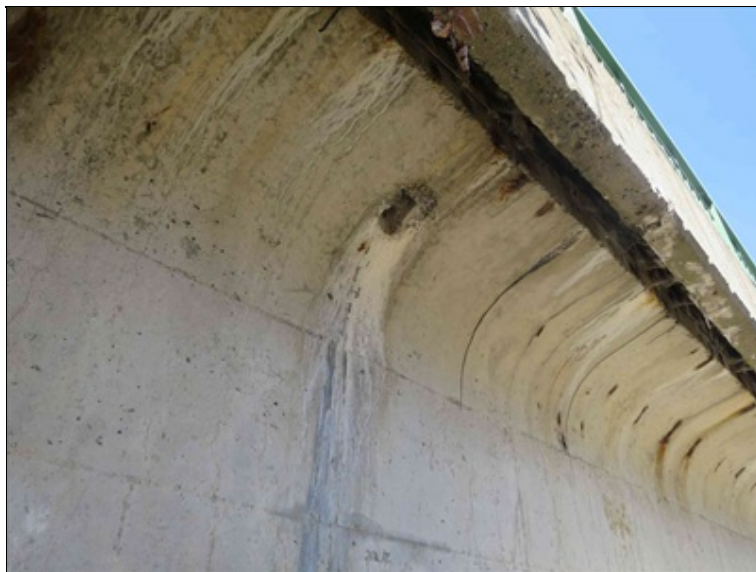
stopy po průsaku s výluhy pojiva montážním
otvorem u horní pásnice 1. nosníku

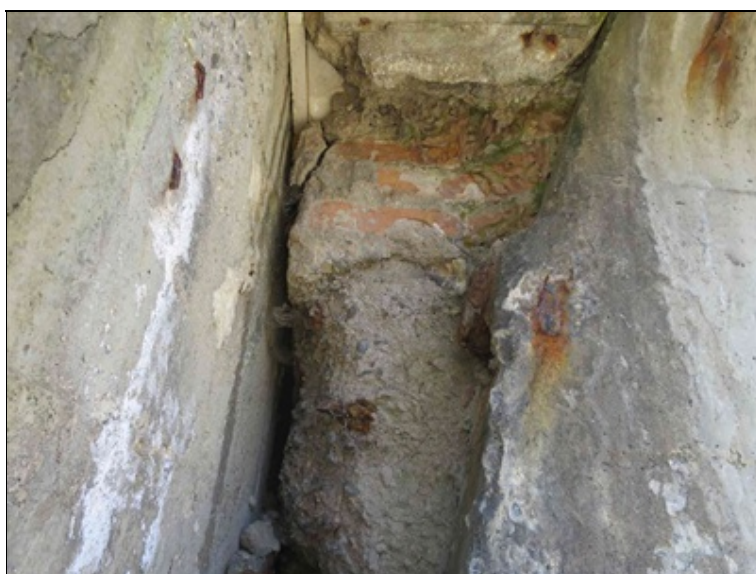
rozpad dobetonávky a vyzdívky čela NK a
koroze kotvy předpinací výztuže ve stojně 1.
nosníku nad O2

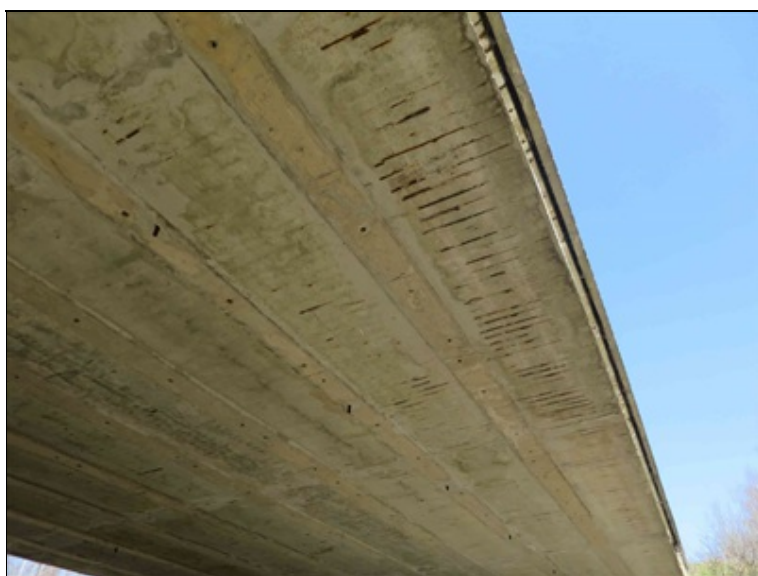
DDTO koroze konstrukční výztuže na spodním
líci 1. nosníku

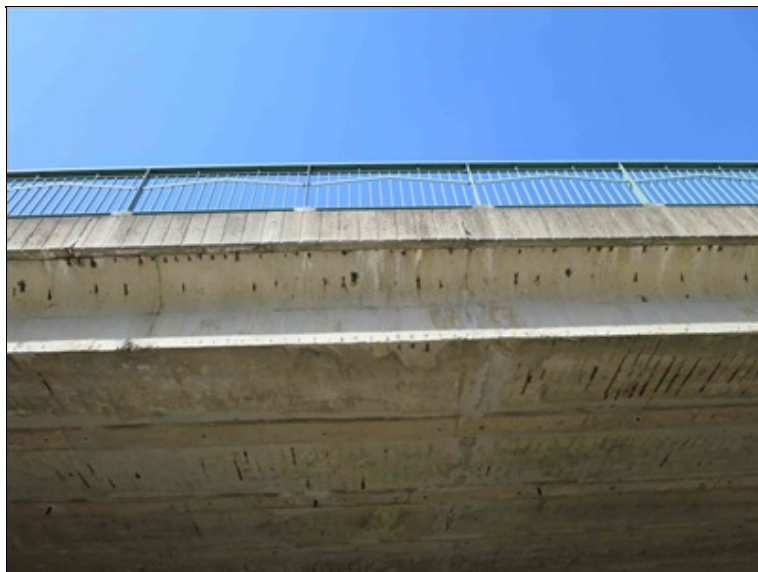
stopy po průsacích příčnými sparami mezi korálky

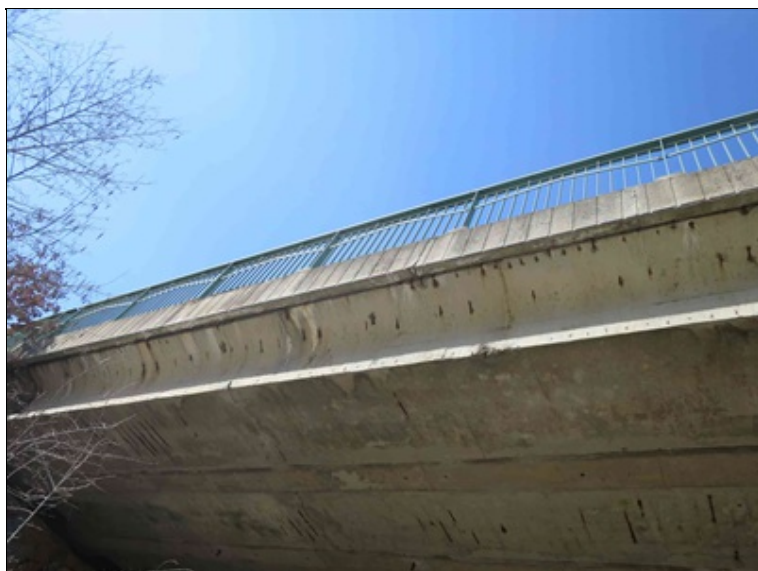
koroze konstrukční výztuže na vnějším líci nosníku

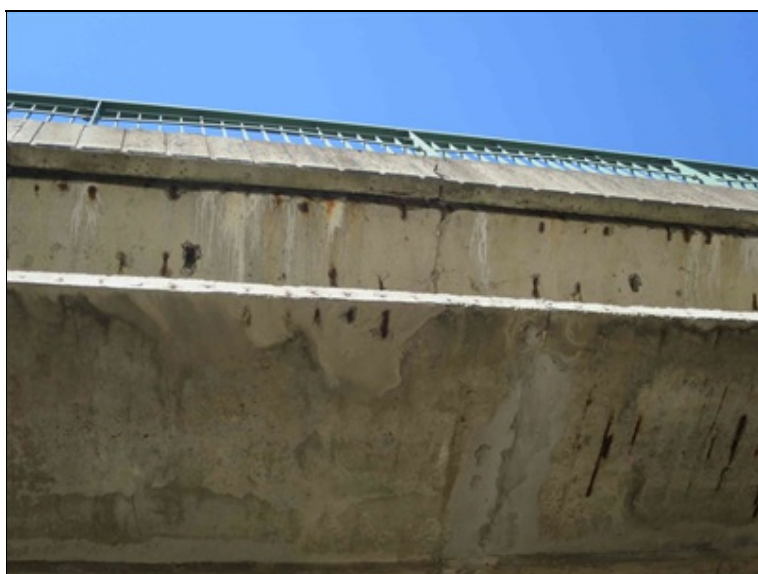
detail průsaků s výluhy pojiva z izolace na nosník

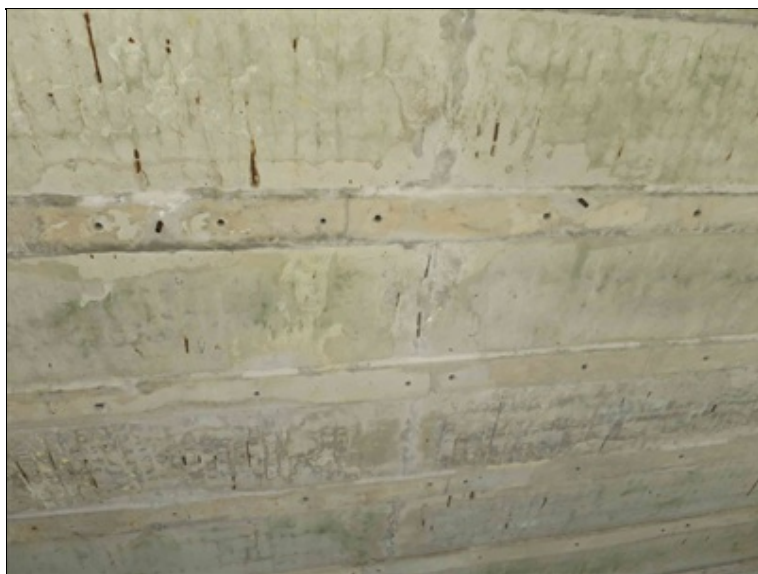
drobné stopy po průsacích sparami mezi korálky jednotlivých nosníků

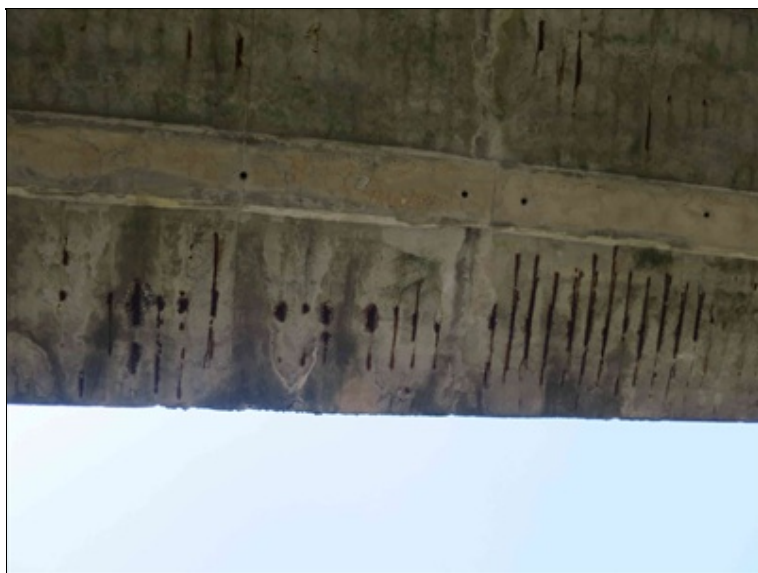
výrazné stopy po průsacích a koroze výztuže na spodním líci 1. nosníku

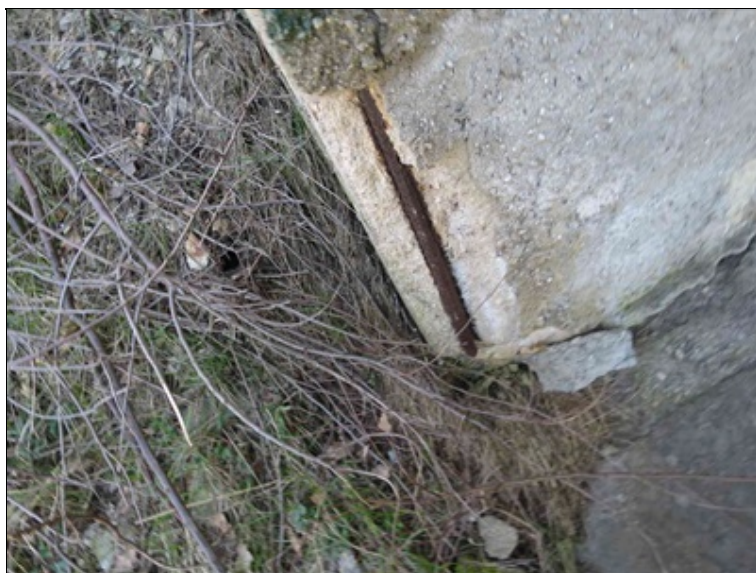
odražená hrana krycí vrstvy v hraně opěry 1 nad
korodující výztuží

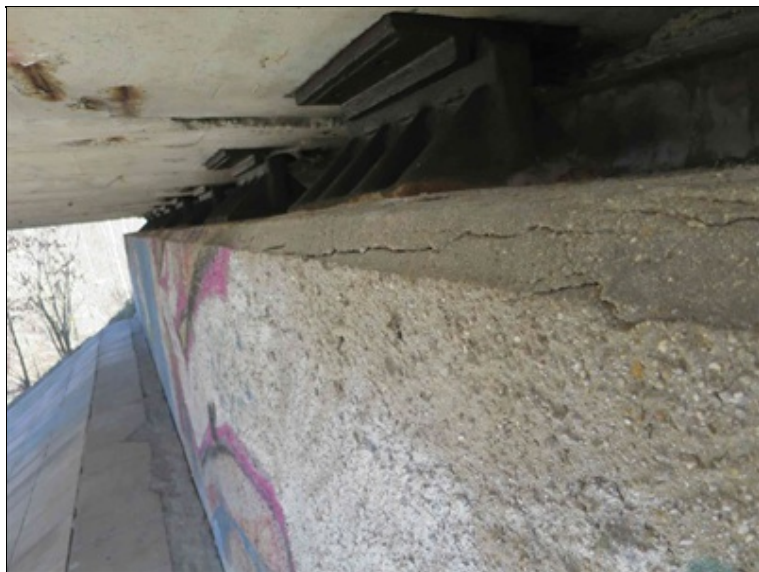
trhliny v hraně ÚP O1

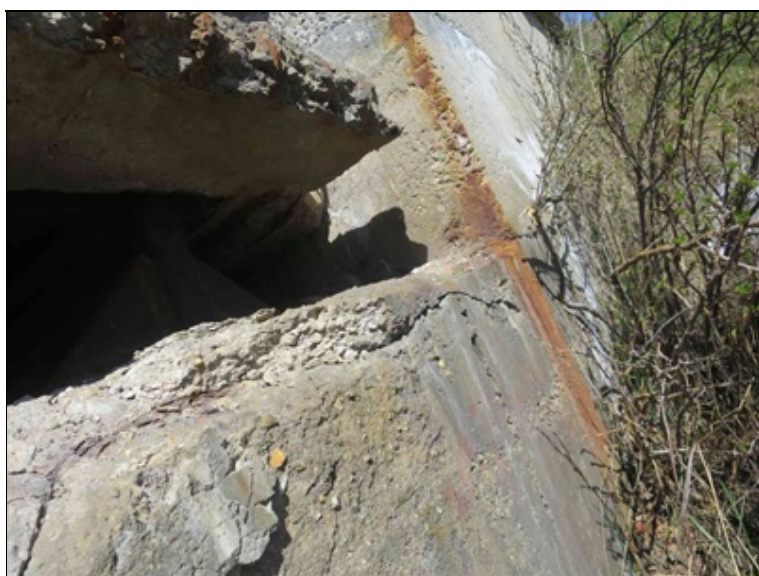
degradace betonu ÚP O1 v levé hraně

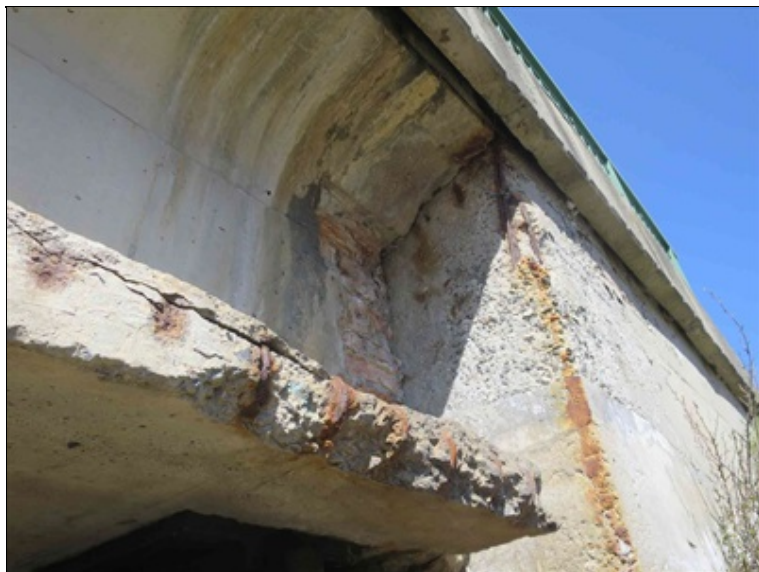
rozpad betonu a koroze konstrukční výztuže 1. nosníku nad O1

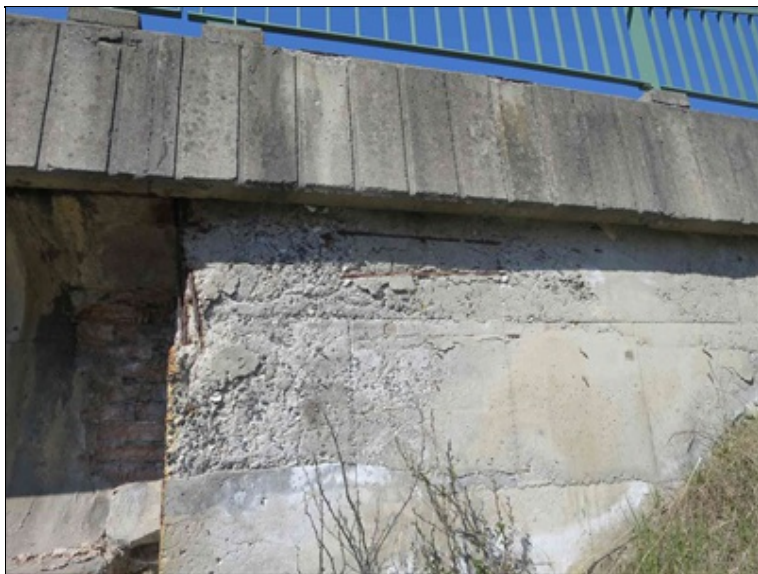
hloubková degradace betonu na levém boku ZZ
O1
