Most 2082-1

Most Březová přes Lomnický potok

HLAVNÍ PROHLÍDKA

Datum provedení prohlídky: 30.8.2023

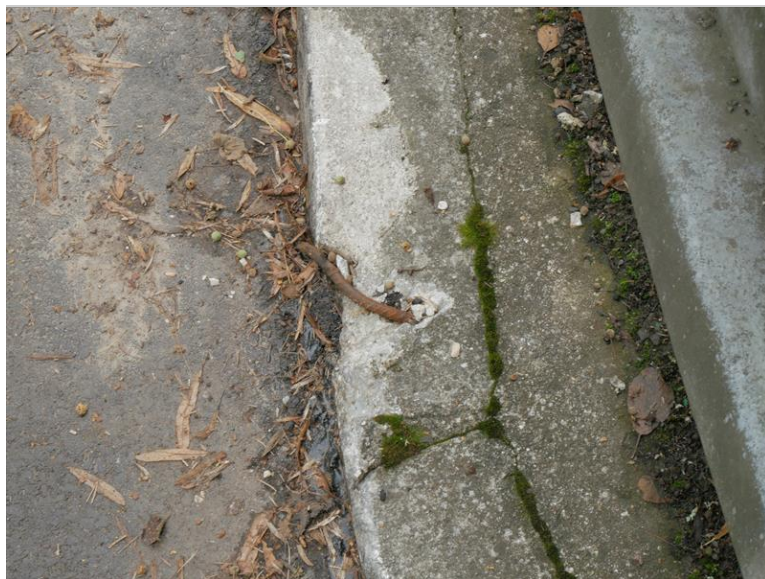
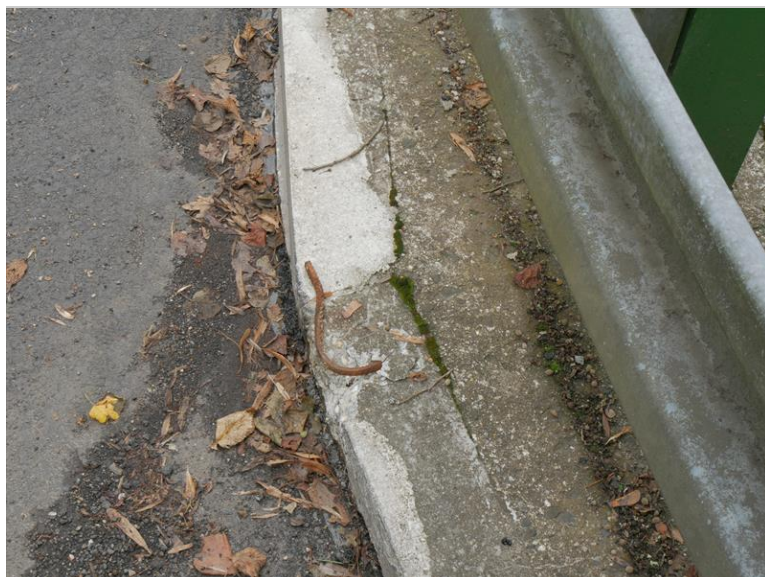
- [3.1] 3.1 Vozovka Nová bez závad
- [3.2] 3.3.1 římsa místy chybějící spárování mez jednotlivými obrubníkovými prefabrikáty, povrch říms částečně degradován s uchycenými mechy; povrch části obrubníkových prefabrikátů nově vyspraven; na pravé straně vyčnívá z obrubníkových prefabrikátů výztuž; mezi lícovými prefabrikáty a monolitickou dobetonávkou je lokálně uchycena vegetace tak jako i v dilatačních spárách říms; vlevo dochází na dvou místech k rozpadu betonu lícového prefabrikátu v dolní části
- [3.3] 3.5 Izolační systém NK s ohledem na stopy zatékání na vzdušné líce objektu je možno předpokládat porušení izolačního systému, a to především v krajních a koncových oblastech objektu

vyčnívající výztuž z betonového obrubníku

- [1] 1.2 Mostní podpěry křídla a čelní zdi opravit spárování kamenného zdiva
- [2] 3.3.1 římsa provést odborné opravy porušených částí říms

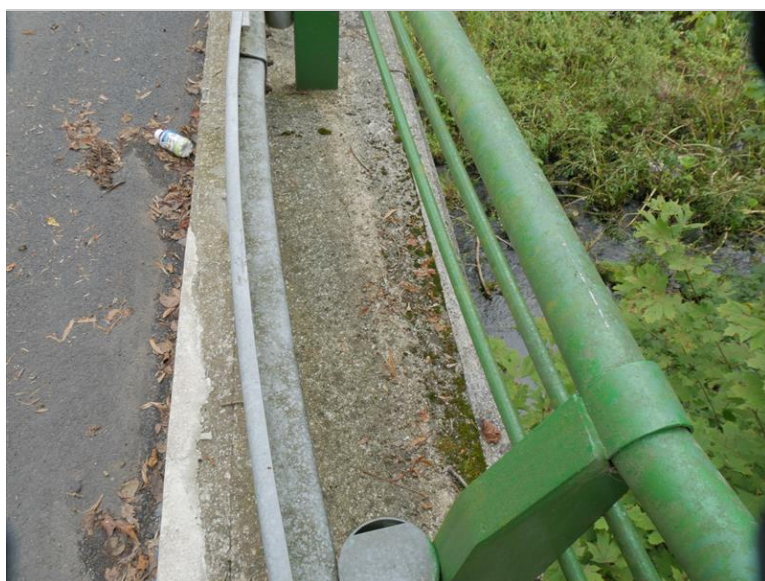
uchycené měchy na horní ploše římsy

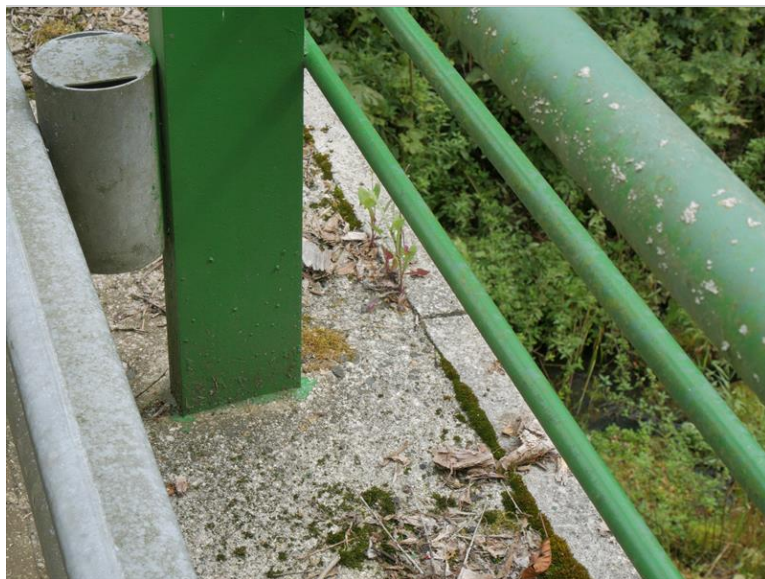
uchycená vegetace mezi monolitickou
dobetonávkou římsy a lícovým prefabrikátem

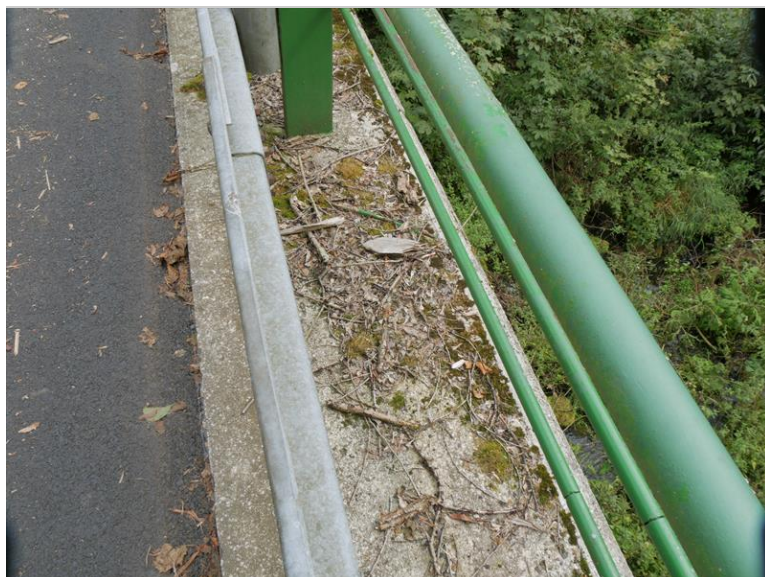
nečistoty na římse

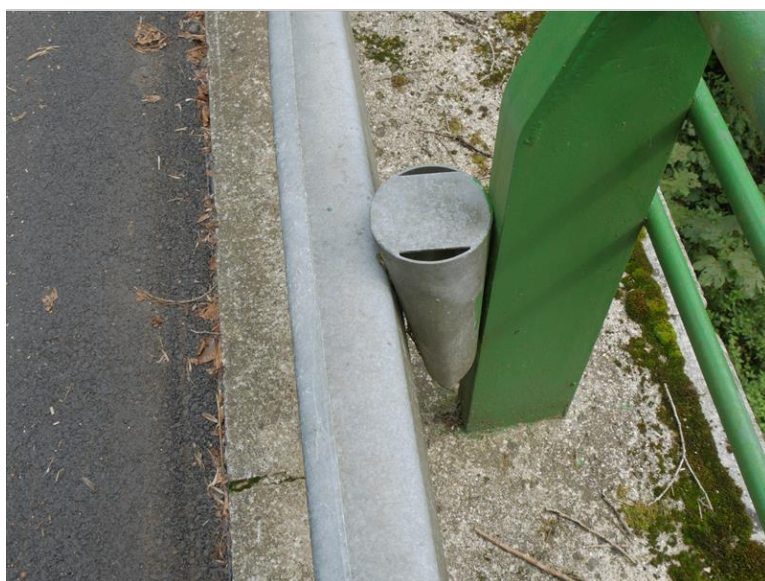
- [4.1] 4.1 Svodidla/Zábradelní svodidla lokální koroze ocelových prvků svodnice a spojovacích prvků vpravo deformovány hmcí svodidla nárazem
- [4.2] 4.6 Území pod mostem a přístup. cesty V okolí mostu je vzrostlá vegetace

deformovaný hrnec svodidla vpravo

- [3] 4.1 Svodidla/Zábradelní svodidla opravit hmce svodidla

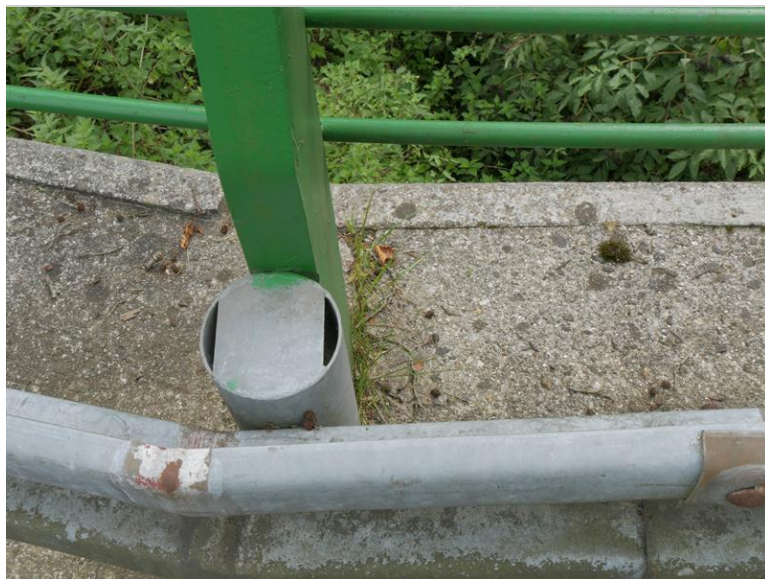
lokální koroze ocelových prvků svodnice a spojovacích prvků

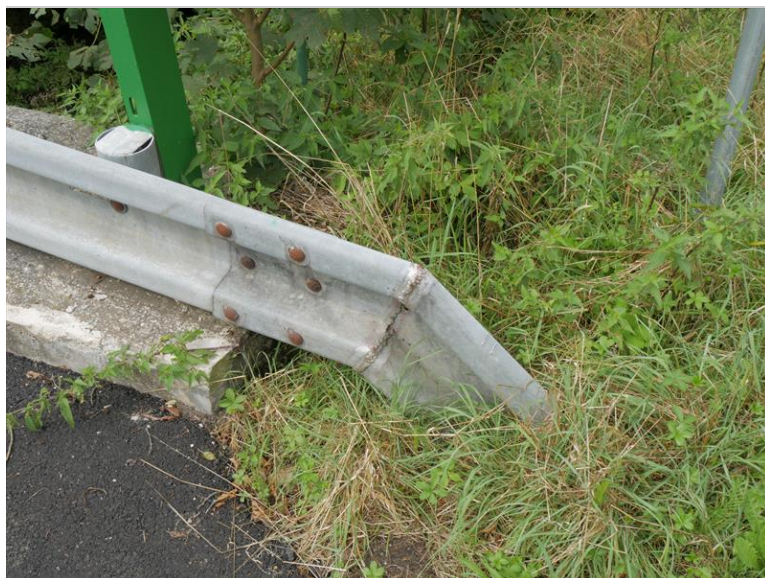
koroze spojovacího materiálu svodnice

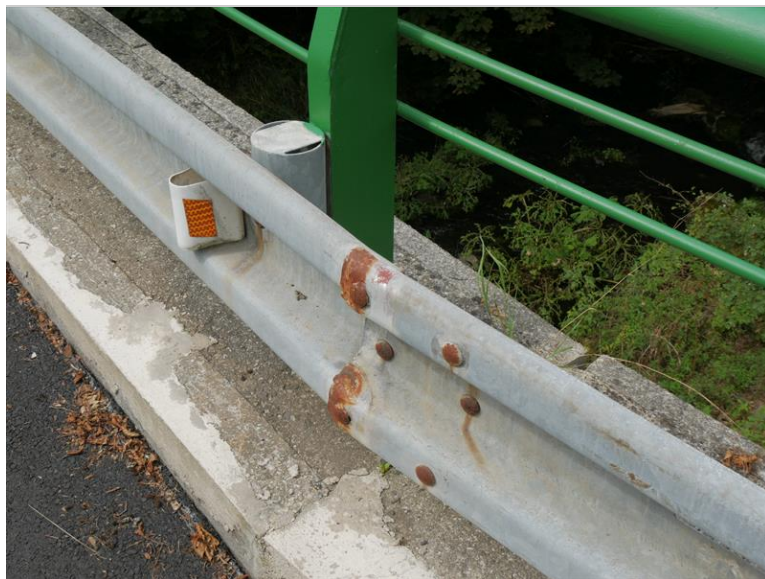
korozí svodnice

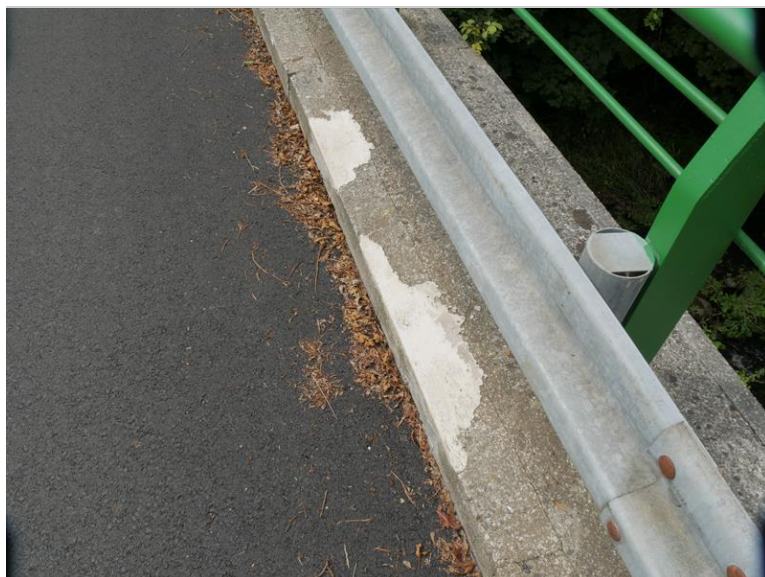
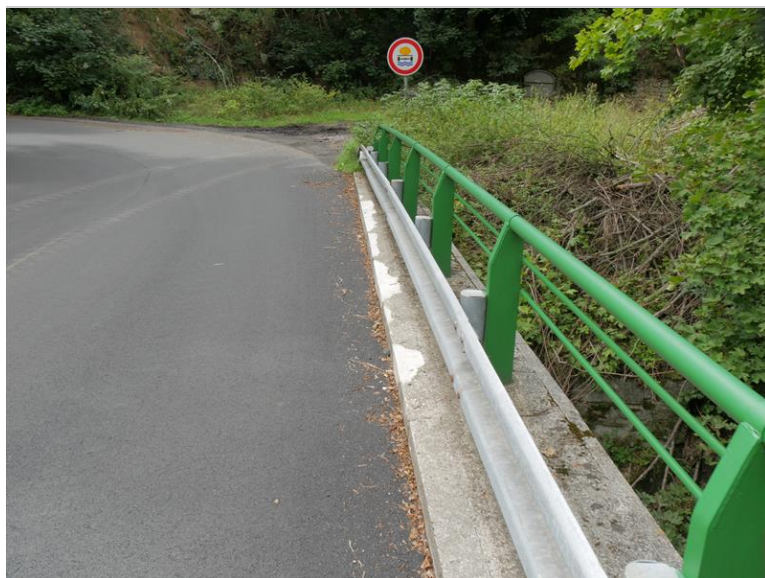
sanované povrchy chodníkového prefabrikátu

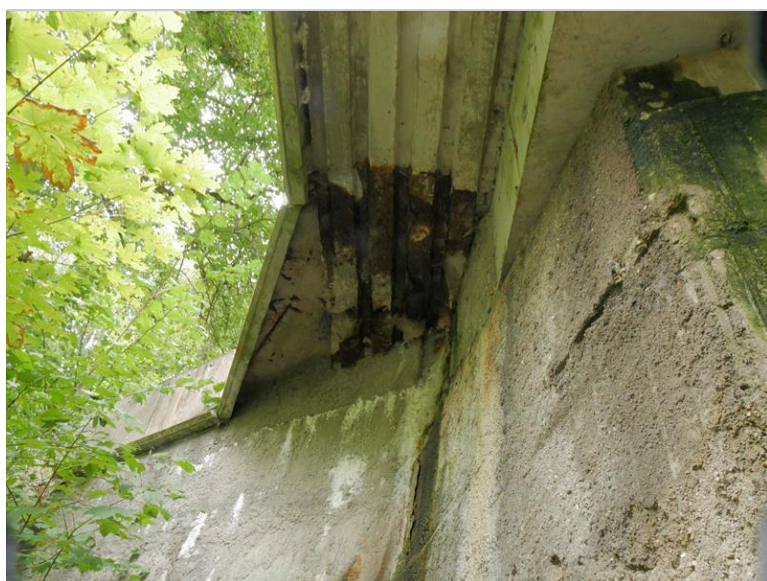
koroze ponechaných VSŽ plechů

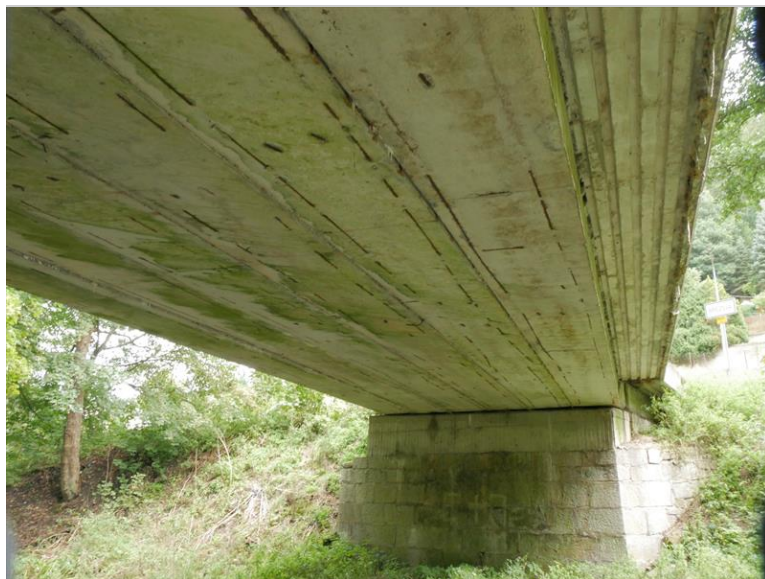
- [2.1] 2.1 Nosná konstrukce na podhledových plochách všech nosníků viditelná konstrukční výztuž; viditelné mapy po zatékání v podélných spárách mezi nosníky; nosníky jsou odvrtny; výrazné zatékání patrné na konzole spřahující desky a dobetonávky čel v místech dilatace, beton je zde silně degradován, dochází k jeho rozpadu; koroze VSŽ plechů v podhledu vykonzolované spřahované desky oproti předchozím HPM nedošlo ke zhoršení stavu zjištěných závad

podhled NK s viditelnou výztuží

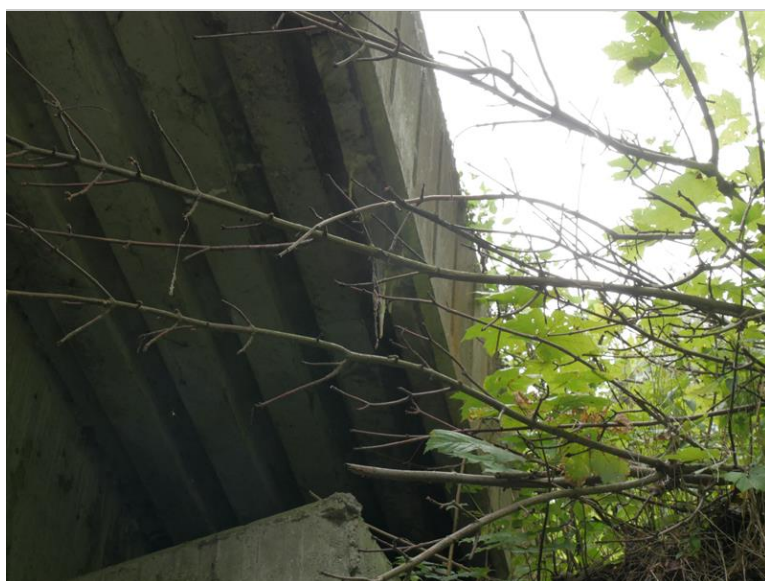
krápníkové výluhy cementového mléka v krajích
spřažené desky

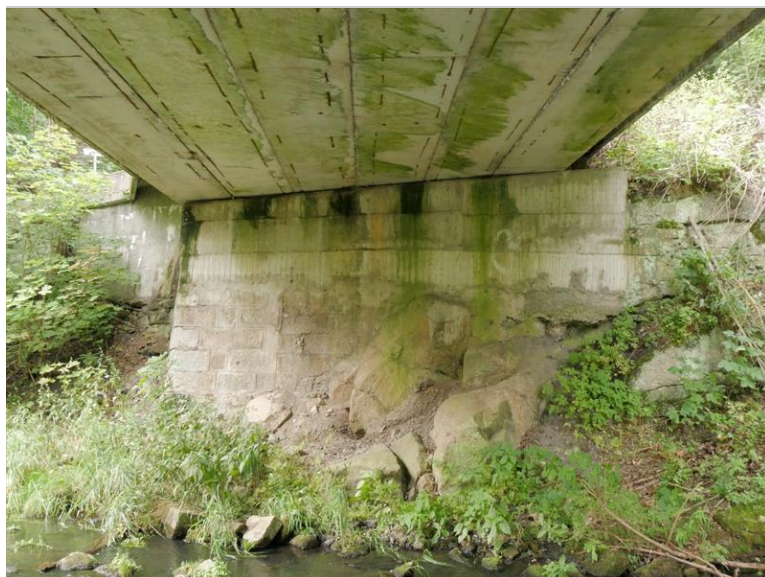
[1.1]	1.1	Základy mostních podpěr a křídel	z důvodu nepřístupnosti stav nezjištěn, na mostním objektu nejsou patrné žádné závady signalizující případné poruchy založení
[1.2]	1.2	Mostní podpěry křídla a čelní zdi	místy chybějící spárování v kamenné části opěr, výrazné známky po zatékání na úložných prazích obou opěr v místě dilatačních spár mezi NK a závěrnou zídkou se silnou degradací - rozpadem betonu, rovněž patrné zatékání zpod NK na líci opěr; oproti předchozí HPM nedošlo ke zhoršení zjištěných závad

pohled na OP2 s viditelnými stopami po zatékání vpravo

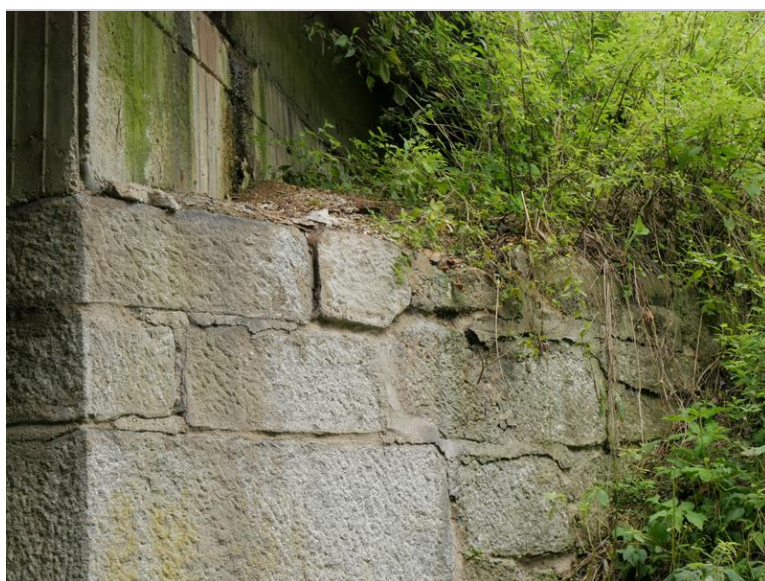
poruchy spárování kamenného zdiva opěry

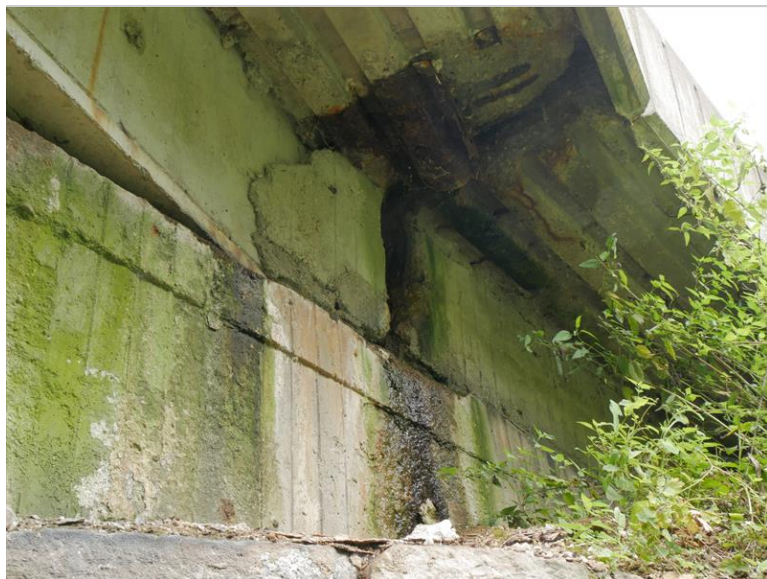
zatékání do spáry mezi NK a ZZ vpravo OP2

- [4] 3.5 Izolační systém NK zajistit celkovou opravu mostu vč. hydroizolace a MZ

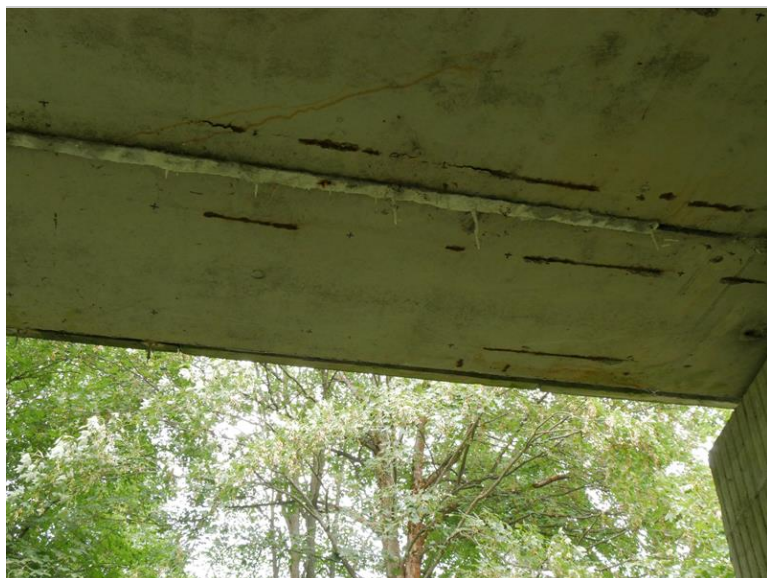
krápníkové výluhy cementového mléka vlevo u OP2

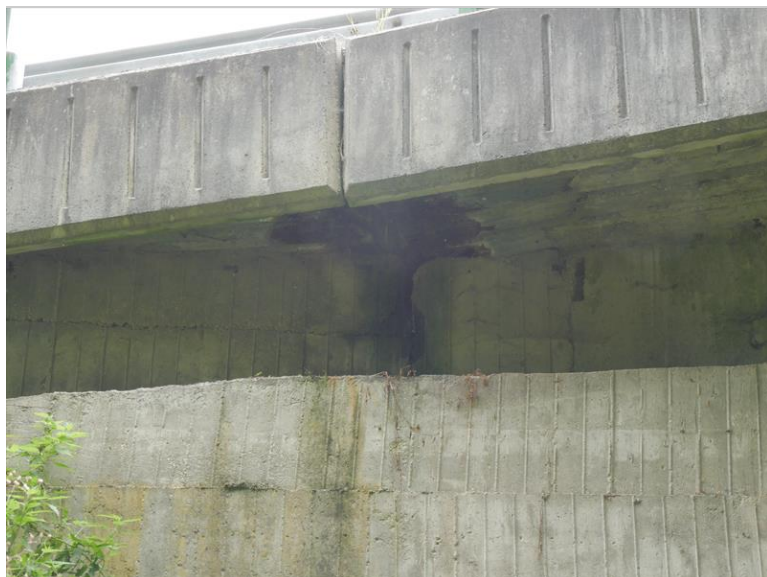
zatékání vlevo na OP2

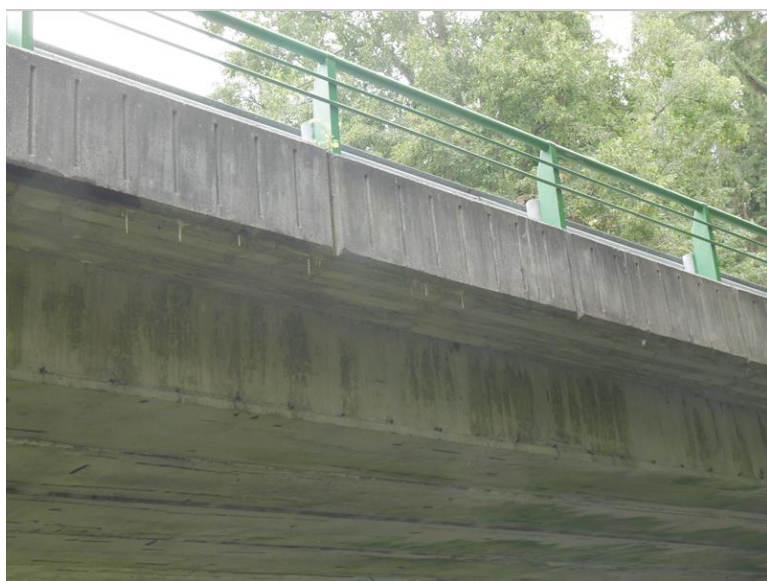
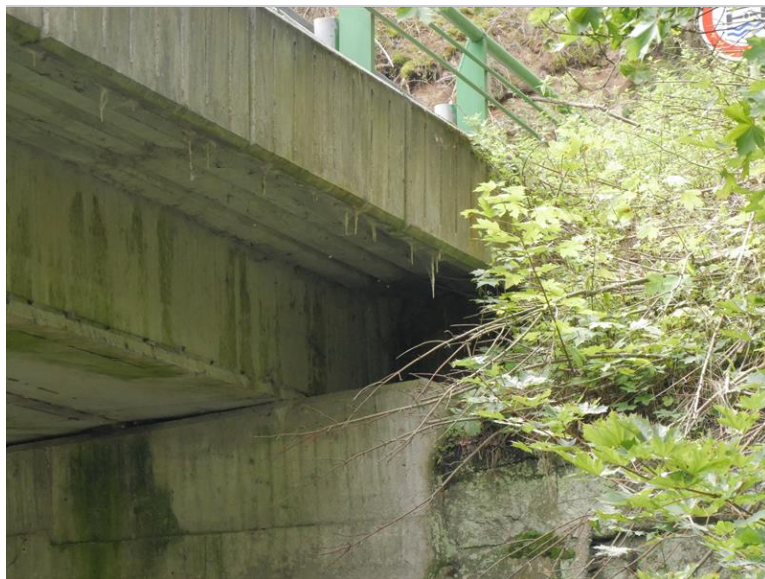
zatékání mezi NK a římsovým prefabrikátem

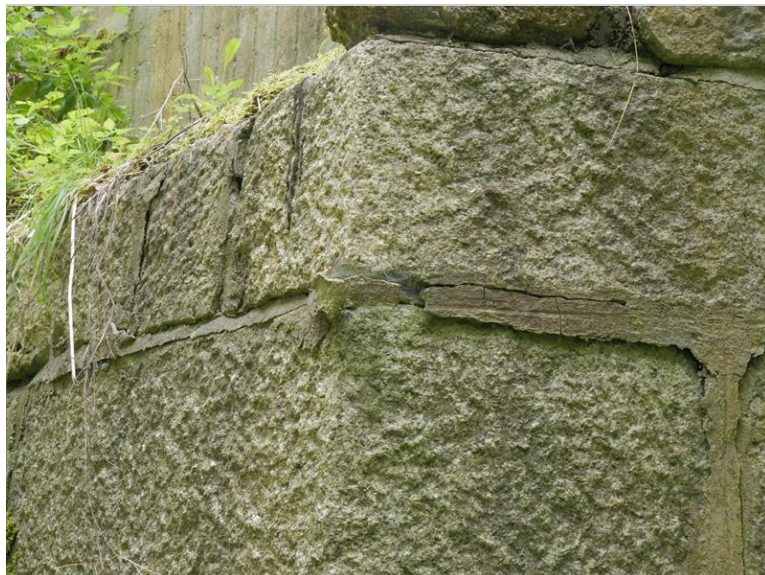
poruchy spárování kamenného zdiva

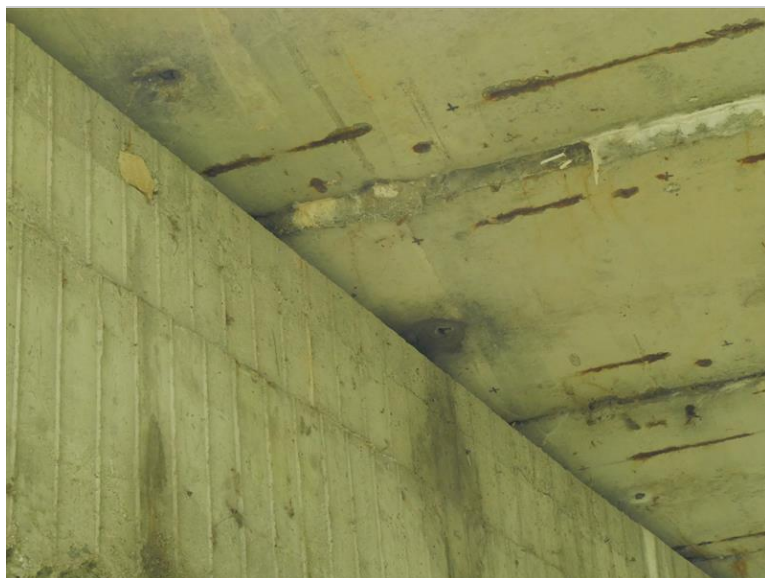
odvrtané nosníky

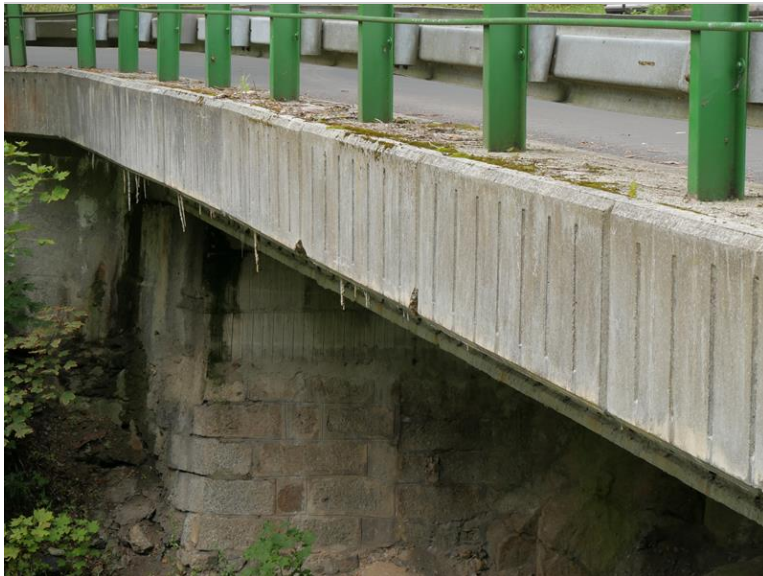
poruchy lícových prefabrikátů
