# **Most 2088-1**

Most u Stanovic přes skluz nádrže na Lomnickém potoce

## **HLAVNÍ PROHLÍDKA**

**Objekt: Most ev.č. 2088-1 (Most u Stanovic přes skluz nádrže na Lomnickém potoce)**

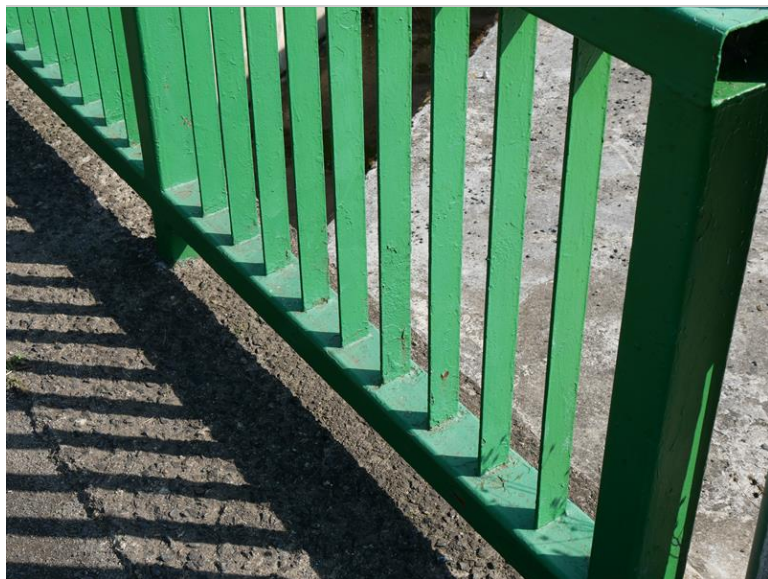
zádržný systém vpravo

**4.2 Zábradlí**  
na vtokové římse poruchy PKO

| [2] | 4.2 Zábradlí | provést nátěr zábradlí |

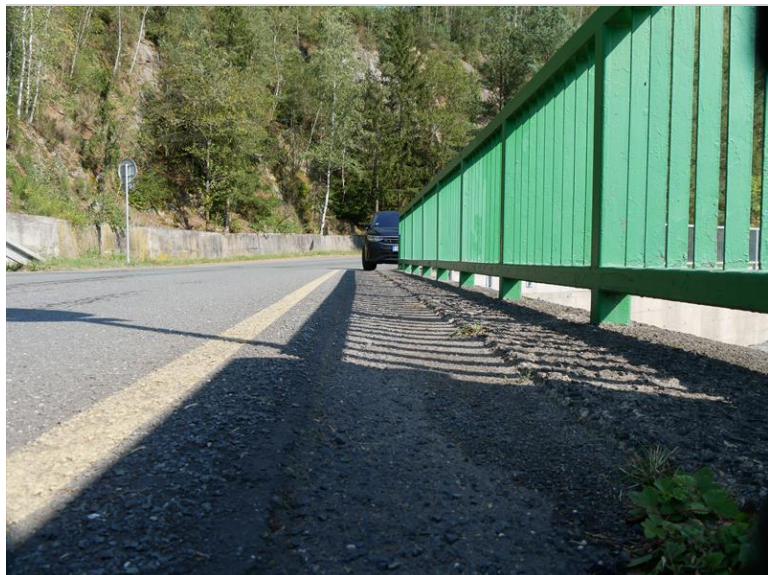
vozovka vpravo

**3.1 Vozovka**  
Vozovka navýšená do výšky horního povrchu  
řims, nečistoty a vegetace v krajích, pokleslé  
předmostí na hrázi,

| [1] | 3.1 Vozovka | v rámci běžné údržby odstraňovat drobnou vegetaci z mostu |

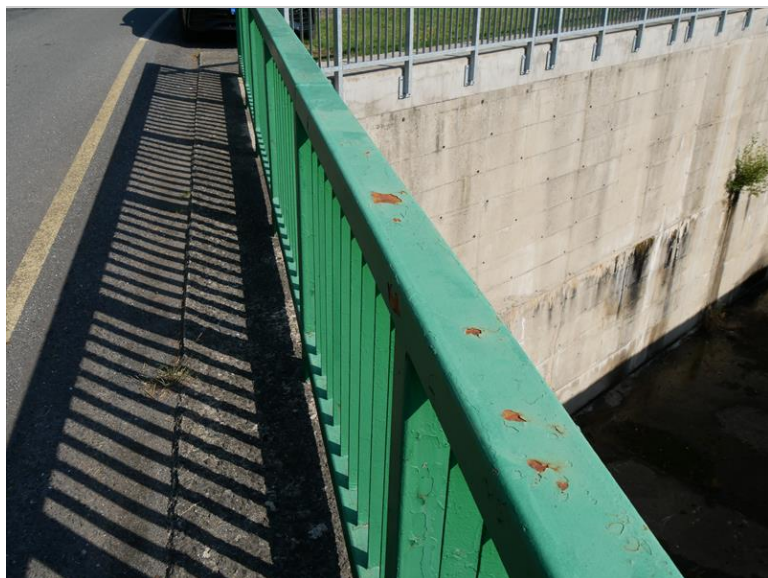
zádržný systém vpravo

**4.2 Zábradlí**  
na vtokové římse poruchy PKO

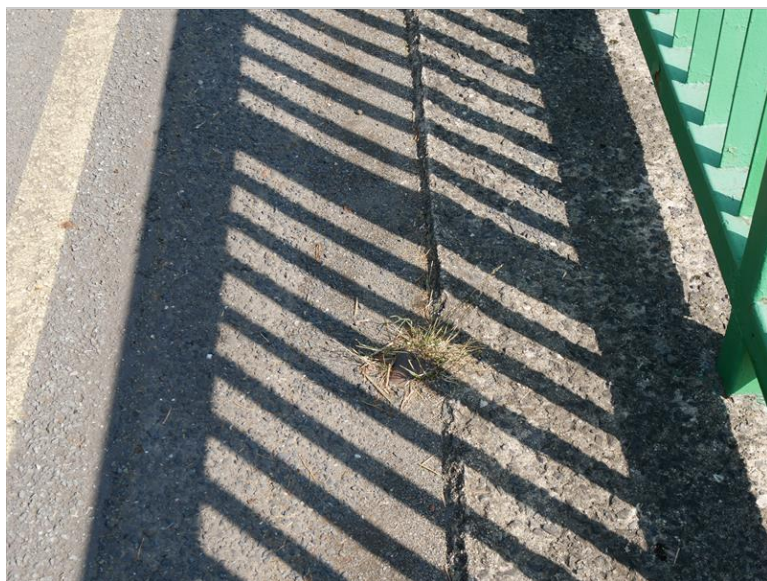
vozovka vpravo

**3.3.1 římsa**  
povrchová degradace betonu

**3.1 Vozovka**  
Vozovka navýšená do výšky horního povrchu říms, nečistoty a vegetace v krajích, pokleslé předmostí na hrázi,

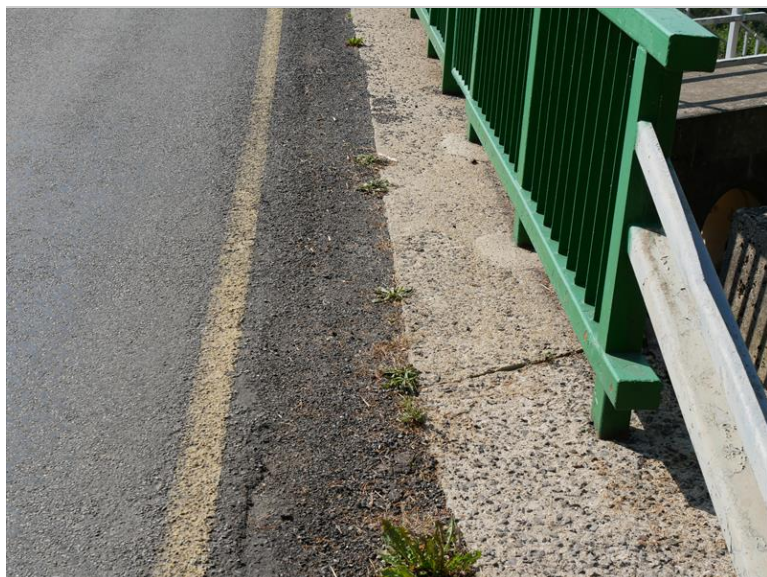
vozovka vlevo

**3.3.1 římsa**  
povrchová degradace betonu

**3.1 Vozovka**  
Vozovka navýšená do výšky horního povrchu říms, nečistoty a vegetace v krajích, pokleslé předmostí na hrázi,

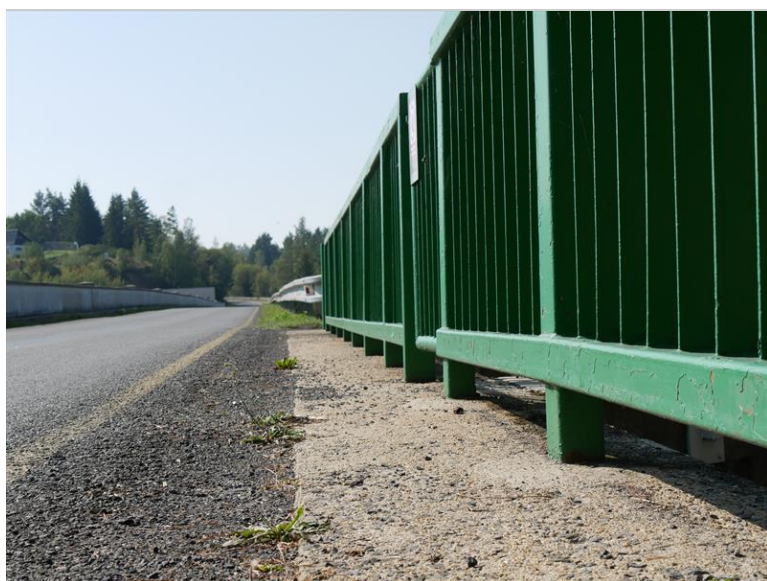
vozovka vlevo

**3.1 Vozovka**  
Vozovka navýšená do výšky horního povrchu říms, nečistoty a vegetace v krajích, pokleslé předmostí na hrázi,

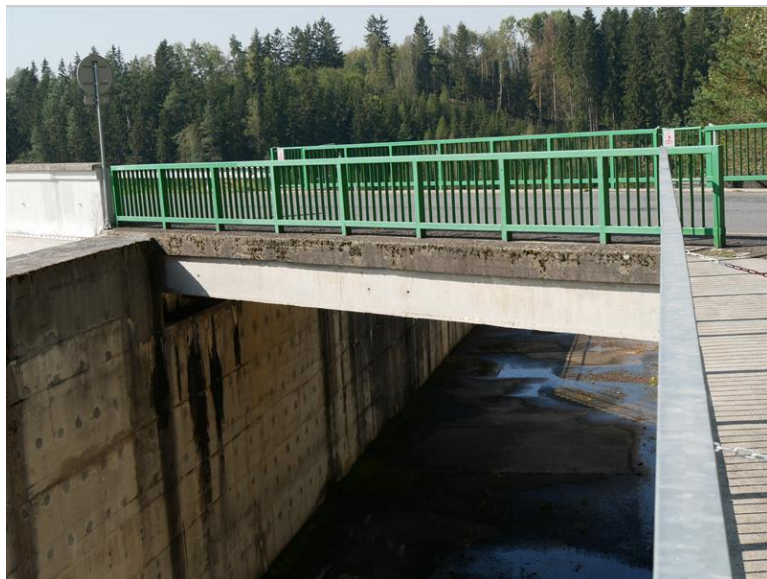
pohled na most zprava

### 3.3.1 římsa

na svislých plochách lokálně uchycený mechový porost

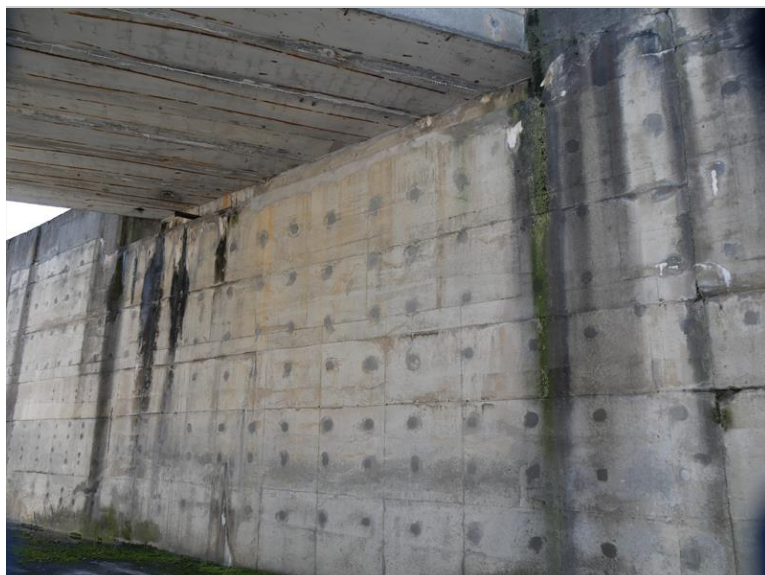
pohled na OP1

**1.2 Mostní podpěry křídla a čelní zdi**  
zatékání na úložné prahy a z nich na líc podpěr -  
výraznější na levobřežní podpěře, zatékání z  
litinových rour osazených v úložných prazích

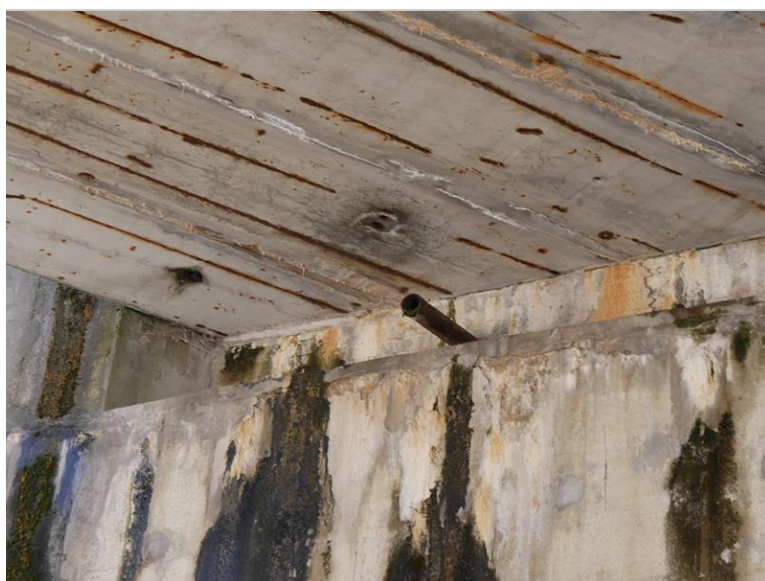
pohled na OP1

**1.2 Mostní podpěry křídla a čelní zdi**  
zatékání na úložné prahy a z nich na líc podpěr -  
výraznější na levobřežní podpěře, zatékání z  
litinových rour osazených v úložných prazích

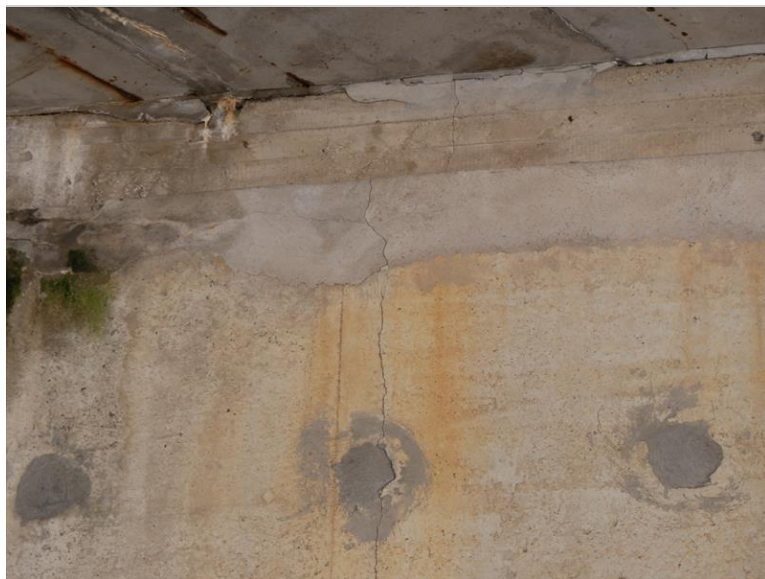
pohled na OP1

**1.2 Mostní podpěry křídla a čelní zdi**

svislá trhlina v OP1 v cca polovině mostu, v dolní části s průsaky a výluhy pojiva

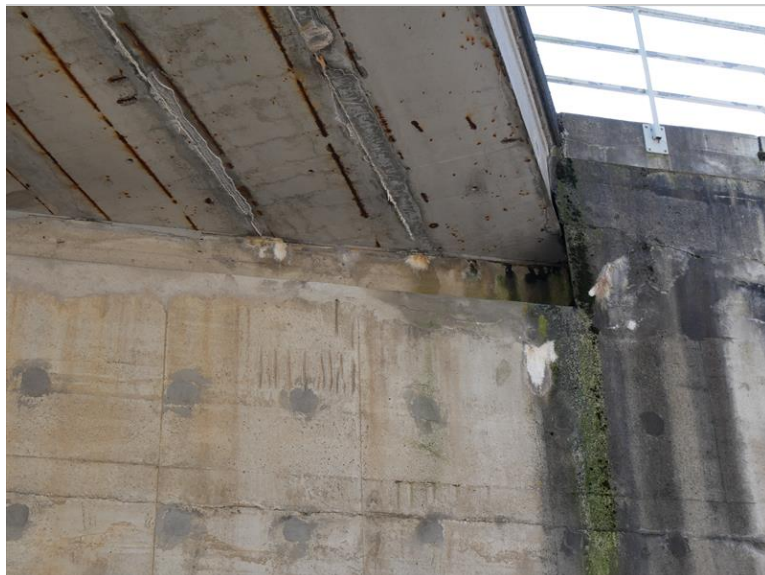
pohled na OP1

**1.2 Mostní podpěry křídla a čelní zdi**

zatékání na úložné prahy a z nich na líc podpěr - výraznější na levobřežní podpěře, zatékání z litinových rour osazených v úložných prazích

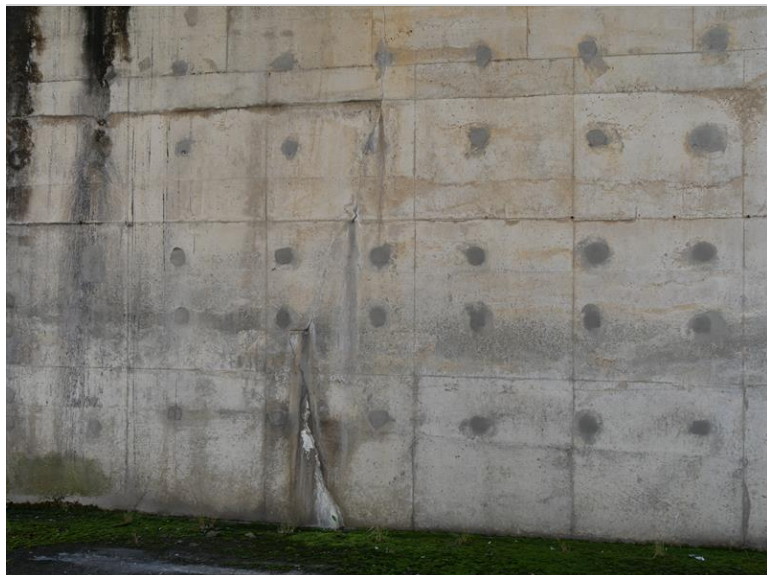
pohled na OP1

### 1.2 Mostní podpěry křídla a čelní zdi

svislá trhлина v OP1 v cca polovině mostu, v dolní části s průsaky a výluhy pojiva

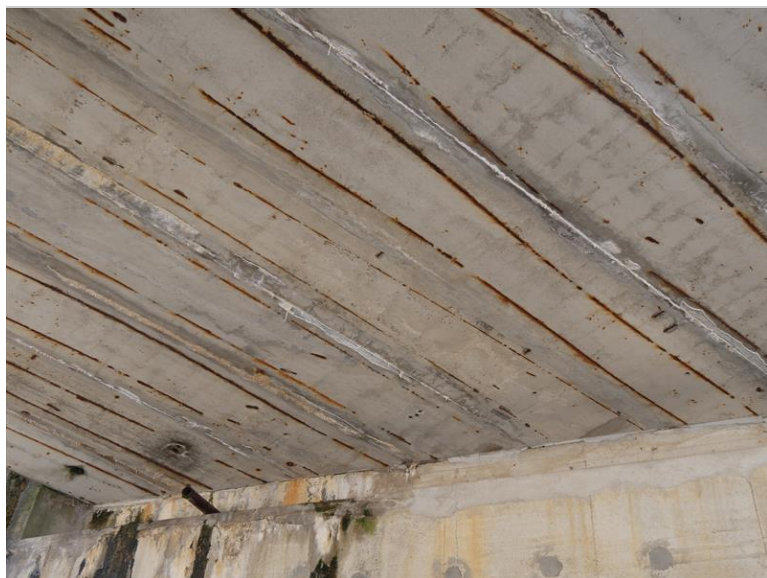
podhled NK

### 2.1 Nosná konstrukce

ve spárách mezi nosníky projevy zatékání s tvorbou krápníčků, lokálně odpad krycí vrstvy betonu vlivem koroze výztuže, obnažená výztuž povrchově zkorodovaná

| [3] | 2.1 Nosná konstrukce | sanovat obnaženou výztuž a betonové konstrukční prvky |

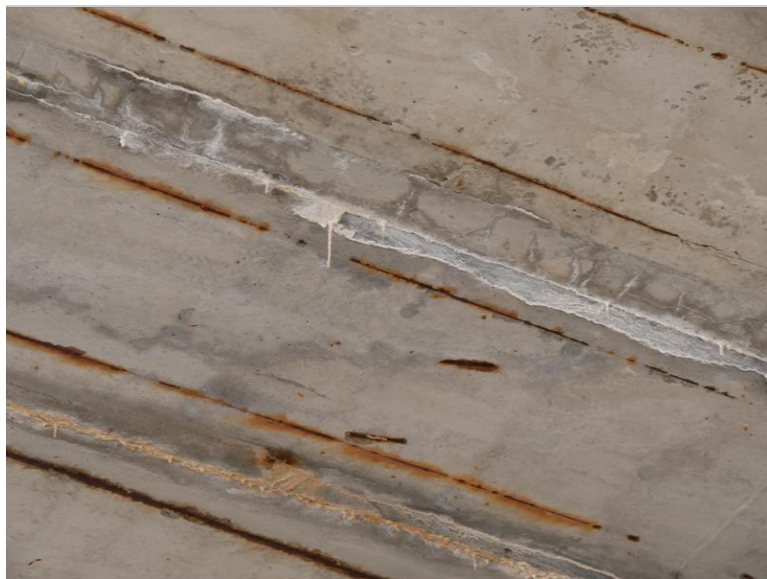
pohled NK

## 2.1 Nosná konstrukce

ve spárách mezi nosníky projevy zatékání s tvorbou krápníčků, lokálně odpad krycí vrstvy betonu vlivem koroze výztuže, obnažená výztuž povrchově zkorodovaná

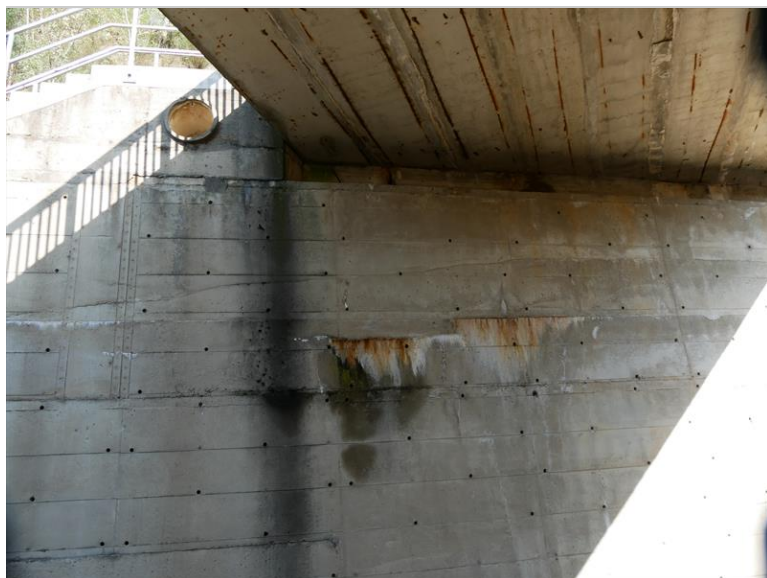
pohled na OP2

## 1.2 Mostní podpěry křídla a čelní zdi

zatékání na úložné prahy a z nich na líc podpěr - výraznější na levobřežní podpěře, zatékání z litinových rour osazených v úložných prazích

projevy zatékání s výluhem černotového mléka ve vodorovných pracovních spárách

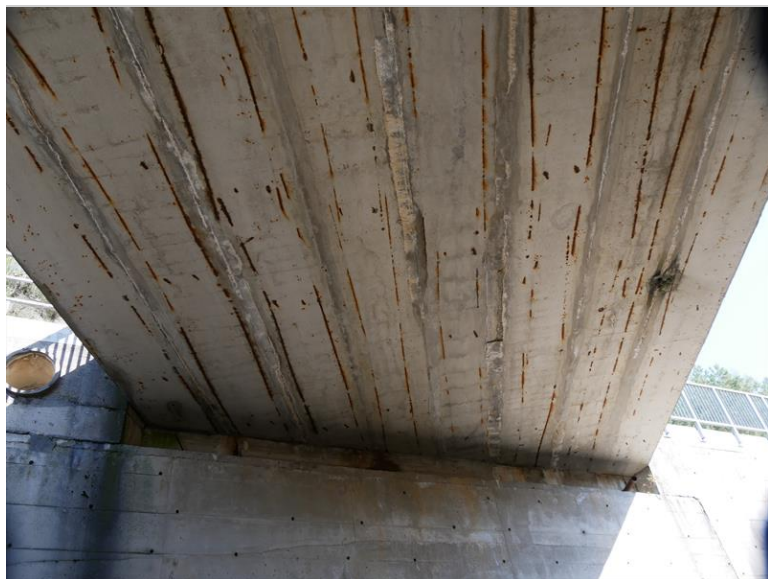
podhled NK

### 2.1 Nosná konstrukce

ve spárách mezi nosníky projevy zatékání s tvorbou krápníčků, lokálně odpad krycí vrstvy betonu vlivem koroze výztuže, obnažená výztuž povrchově zkorodovaná

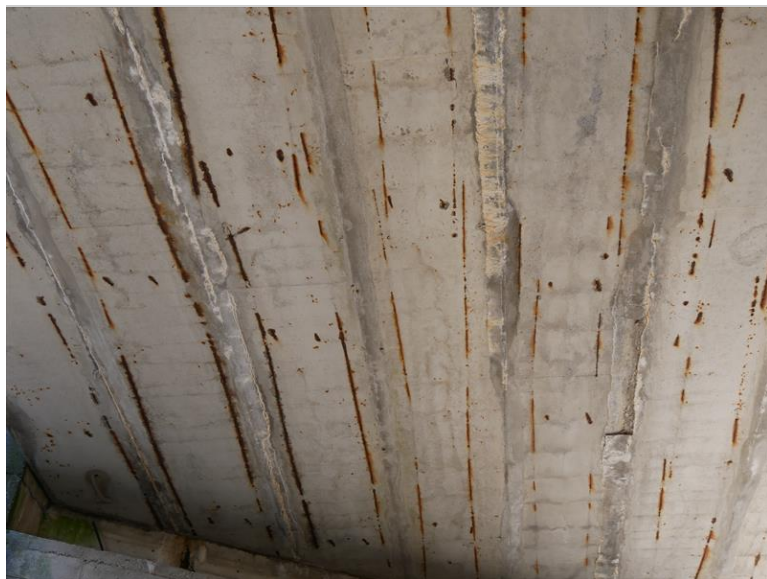
podhled NK

### 2.1 Nosná konstrukce

ve spárách mezi nosníky projevy zatékání s tvorbou krápníčků, lokálně odpad krycí vrstvy betonu vlivem koroze výztuže, obnažená výztuž povrchově zkorodovaná

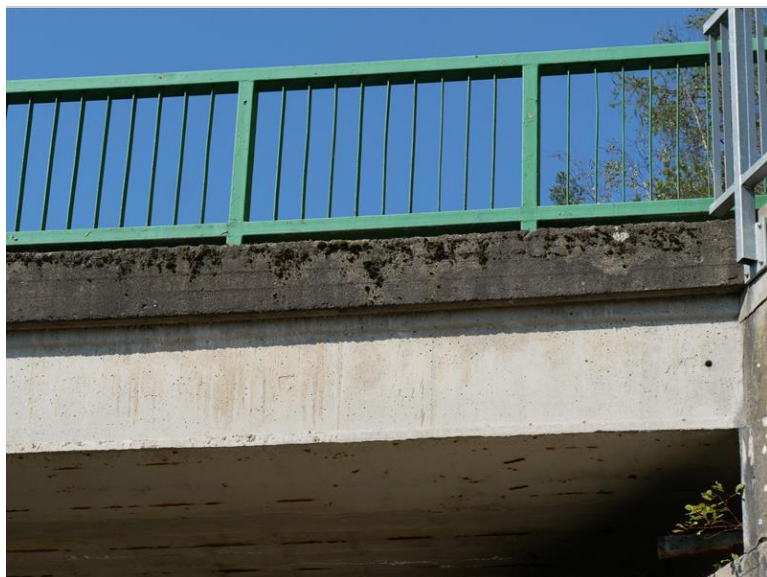
pravá římsa

### 3.3.1 římsa

na svislých plochách lokálně uchycený mechový porost

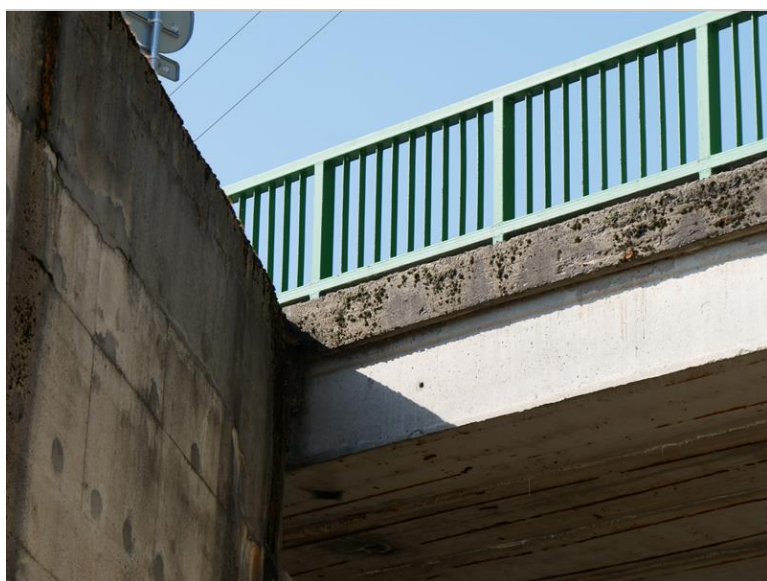
pravá římsa

### 3.3.1 římsa

na svislých plochách lokálně uchycený mechový porost
