Most 2093-3

Most u křižovatky se silnicí I/20 (Kfely) přes řeku Teplou

HLAVNÍ PROHLÍDKA

Datum provedení prohlídky: 8.5.2023

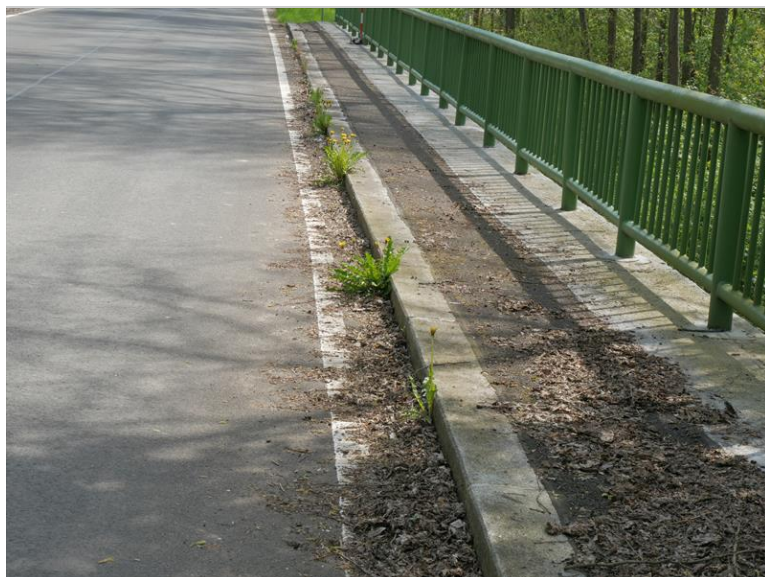
nečistoty v krajích, uchycená vegetace

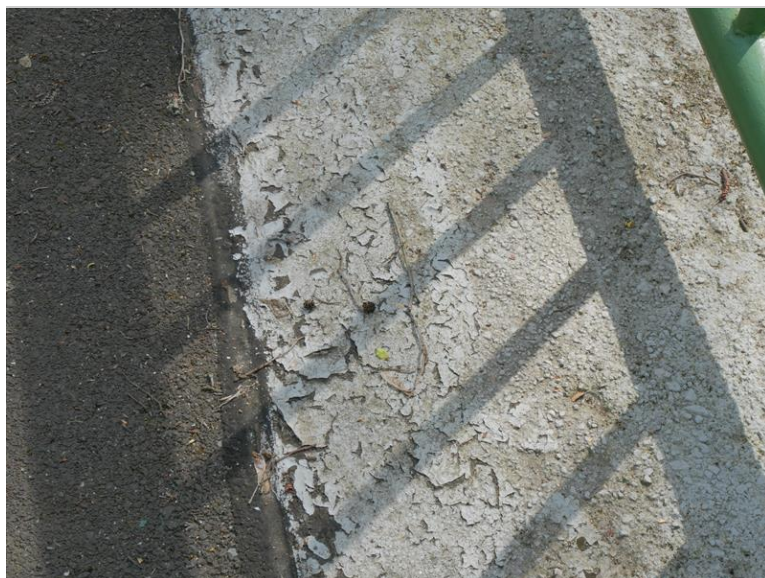
omšely beton říms, rozpad ochranného nátěru

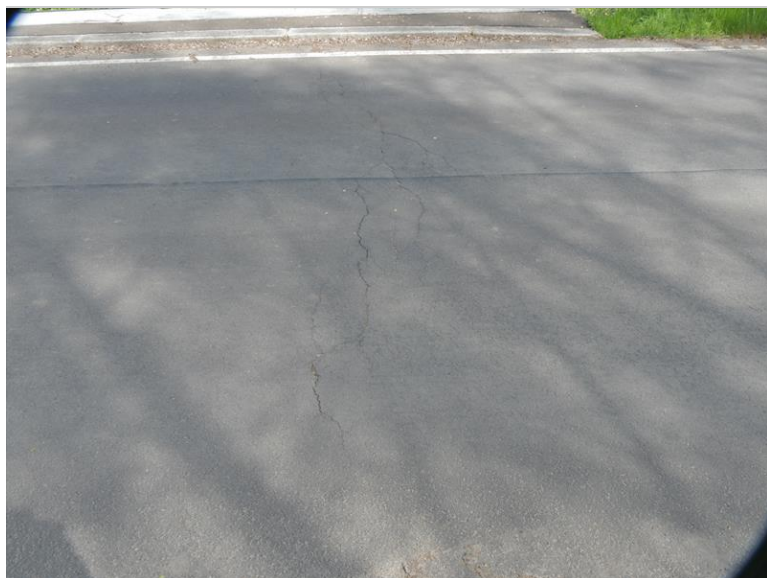
- [3.1] 3.1 Vozovka nerovná, na předmostích příčné trhliny, na předmostích pokleslá, pod obrubníky uchycená vegetace
- [3.2] 3.3.1 římsa opravené, natřené
- [3.3] 3.5 Izolační systém NK s ohledem na stopy zatékání na vzdušné líce objektu je možno předpokládat porušení izolačního systému, a to především v krajních a koncových oblastech objektu

trhliny ve vozovce nad OP3

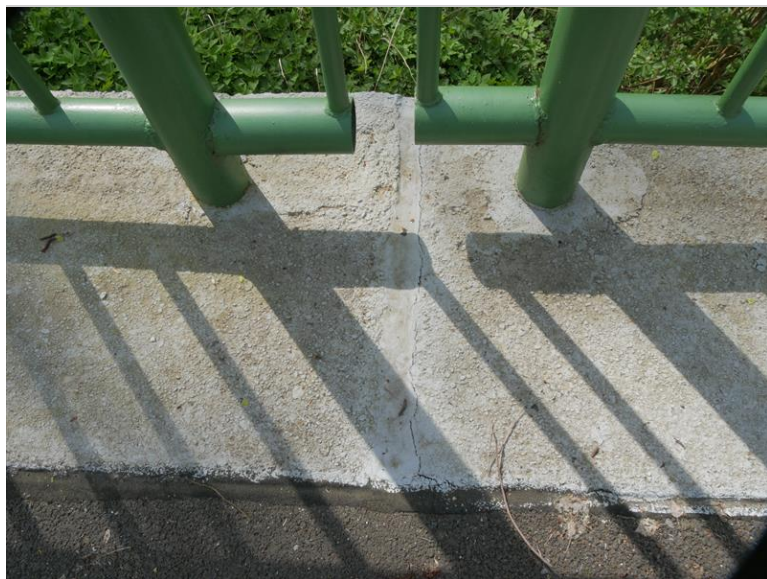
dilatace v římse nad OP3

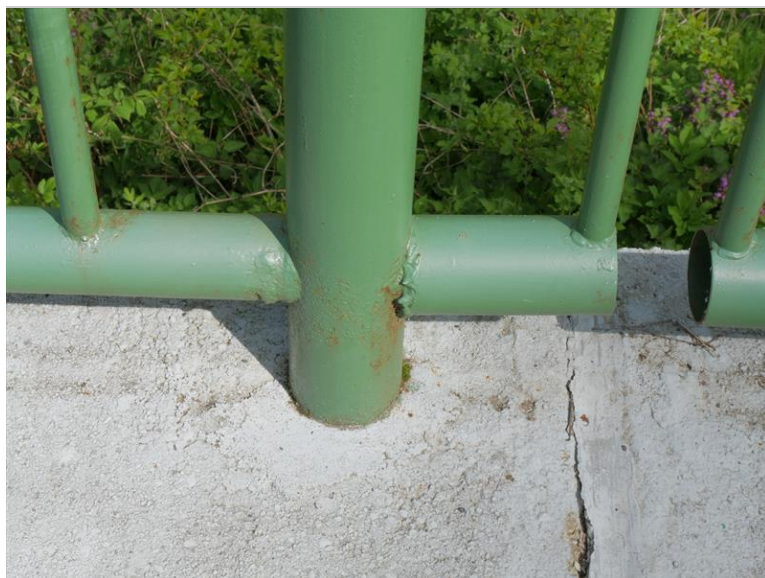
koroze ocelových prvků zábradlí+ dilatační spára nad OP3

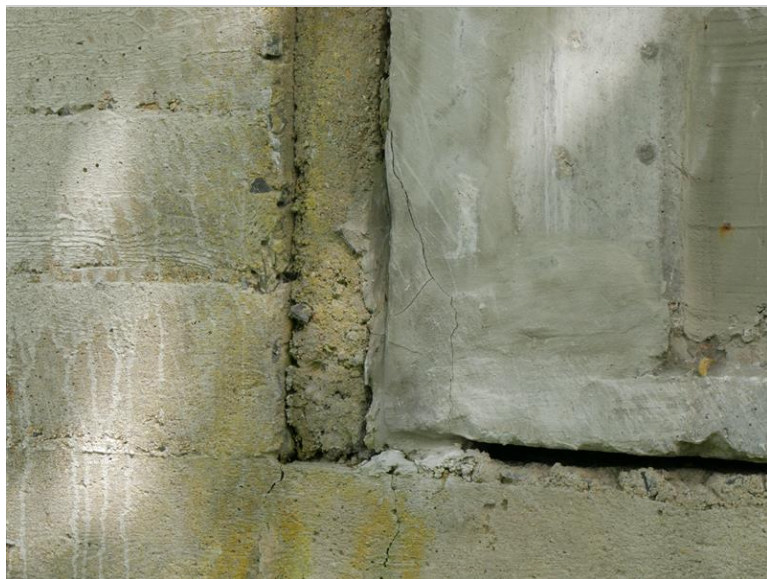
trhliny v dobetonávce nosníků

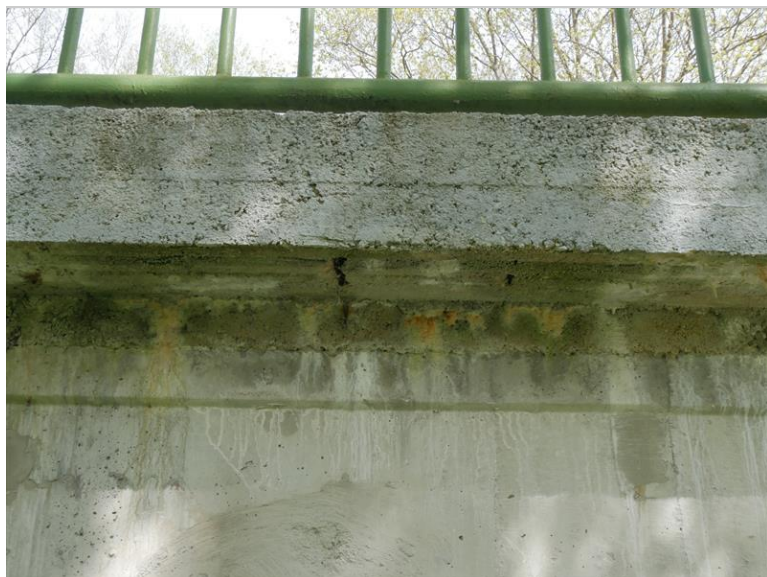
zatékání z pod římsy na čelo NK

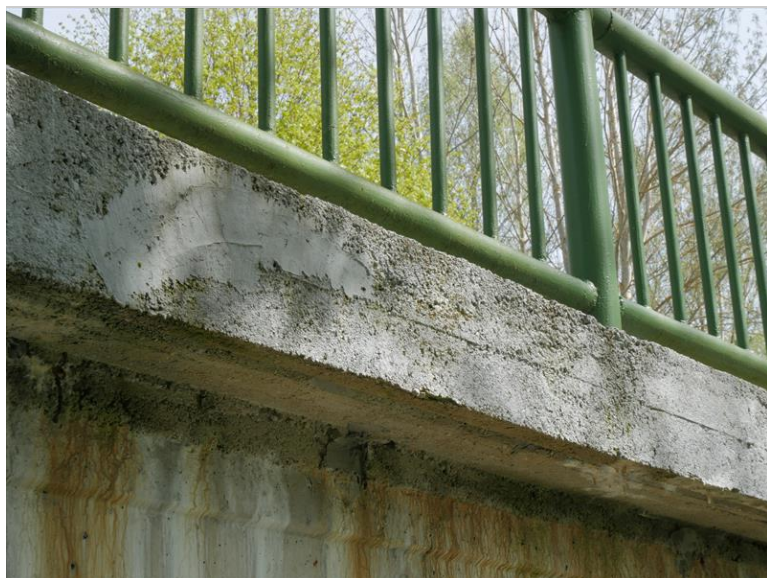
lokální sanace římsy

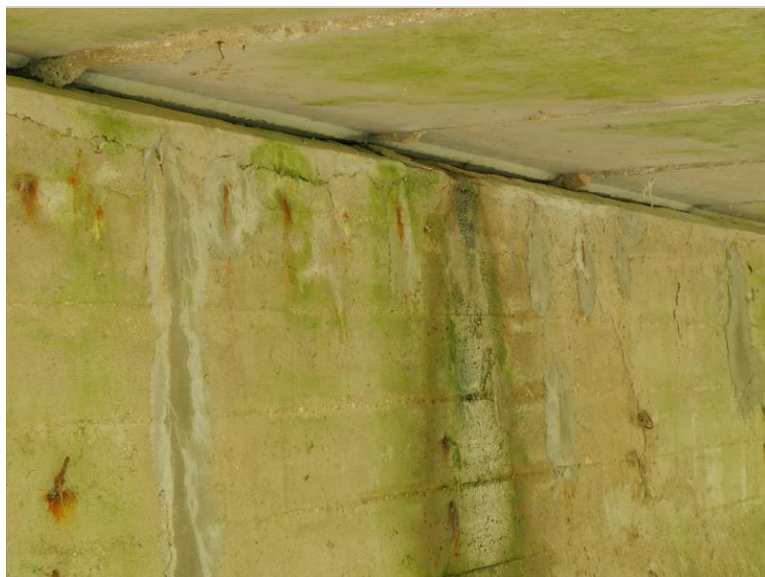
| [1.2] 1.2 Mostní podpěry křídla a čelní zdi | na lici obou krajních podpěr stopy po zatékání zpoza čel nosné konstrukce; masivní zatékání dilatační spárou nad středovým pilířem způsobuje degradaci betonu horní hrany konzolové části stativa, v podhledu viditelné zkorodované třmínky a konstrukční výztuž; betonové povrchy povrchově degradované, lokálně smršťovací /technologické trhliny, v trhlínách na opěrách lokálně projevy průsaků s drobnými výluhy pojiva; oproti předchozí HPM nedošlo k podstatnému zhoršení zjištěných závad |

zatékání z pod NK na čelo opěry OP1; rezavé šmouhy v místě koroze rádlovací výztuže

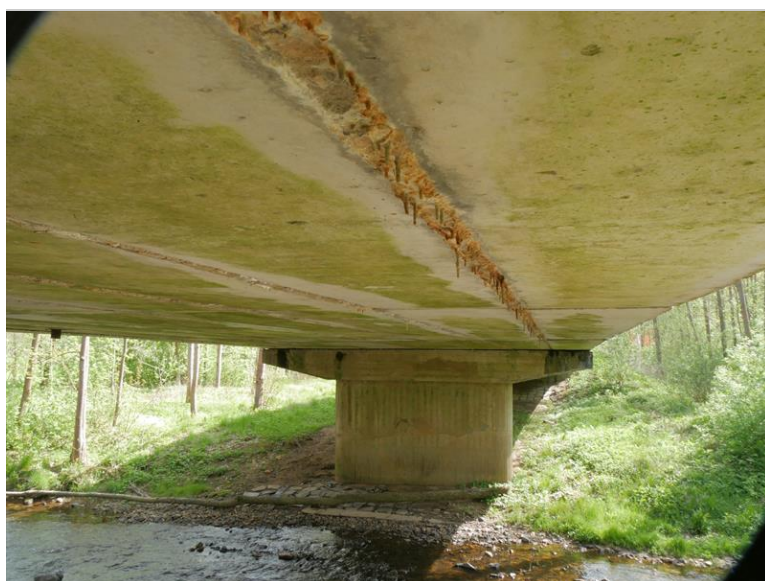
- [2.1] 2.1 Nosná konstrukce výrazné zatékání podélnou spárou mezi krajními dvěma nosníky po obou stranách mostu s výluhy pojiva v celé délce; navlhle oblasti v podhledu v okolí výústění odvodňovačů a v místech odvrátání nosníků; zatékání z pod říms na boční plochy krajních nosníků po celé délce mostu; dobetonávky čel nosníků vlivem zatékání narušené - lokálně opravené, u vtokového krajního nosníku u opěry částečně odkrytá povrchově zkorodovaná kotva; **oproti předchozí HPM nedošlo k podstatnému zhoršení zjištěných závad**

zatékání do spáry mezi NK - krápníkové výluhy

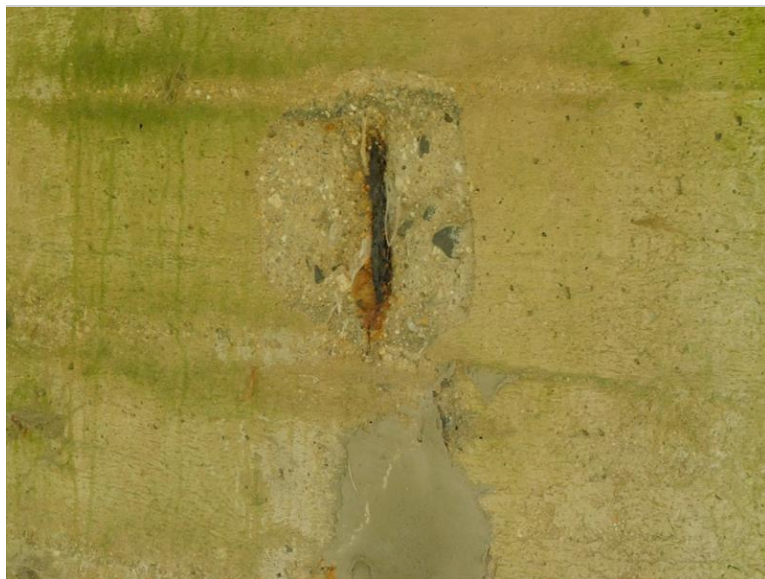
korozí tržníkové výztuže

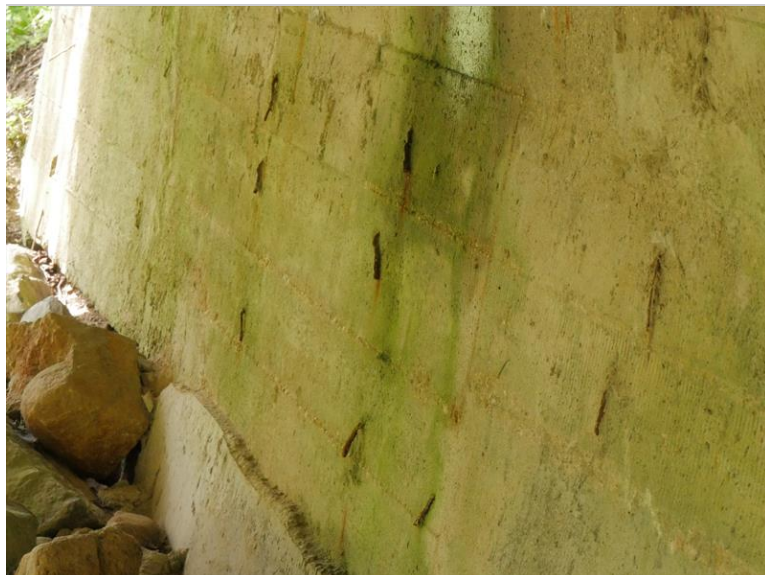
ponechaná rádlovací výztuž

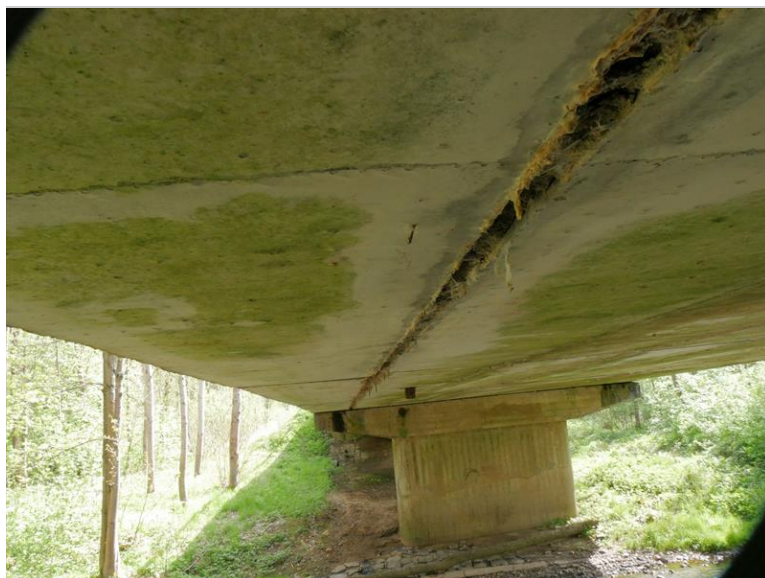
zatékání do spáry mezi nosníky vlevo

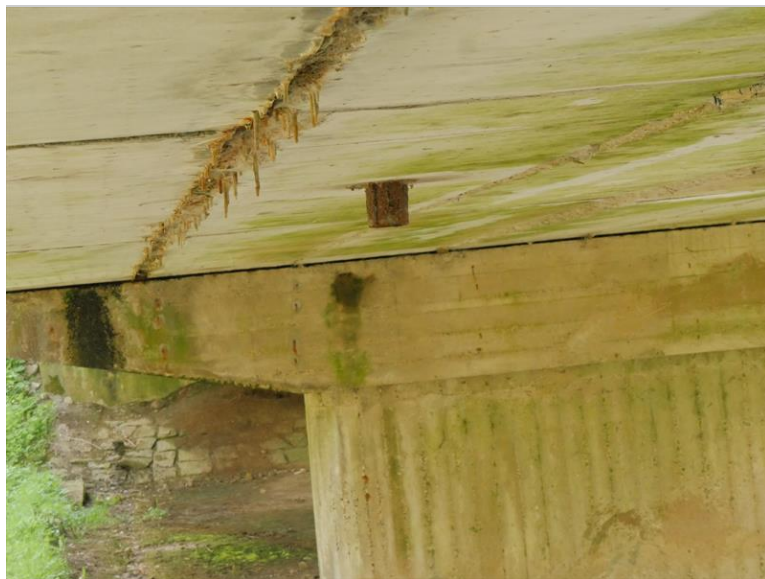
zatékání vlevo na stativo P2

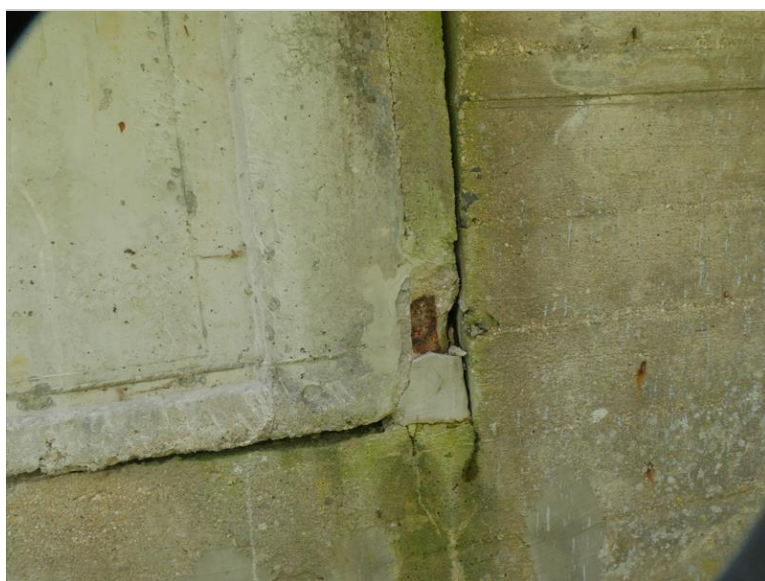
obnažená kotevní deska předpinací výztuže

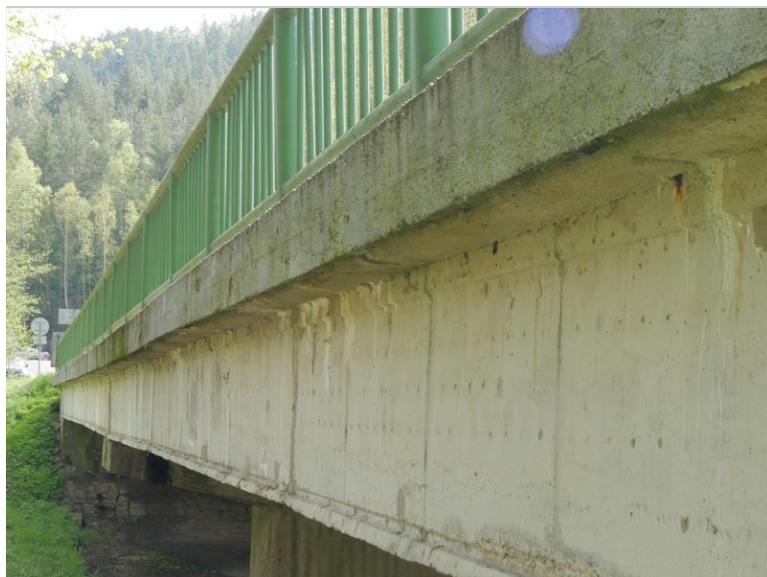
levé čelo NK zatékání z pod římsy

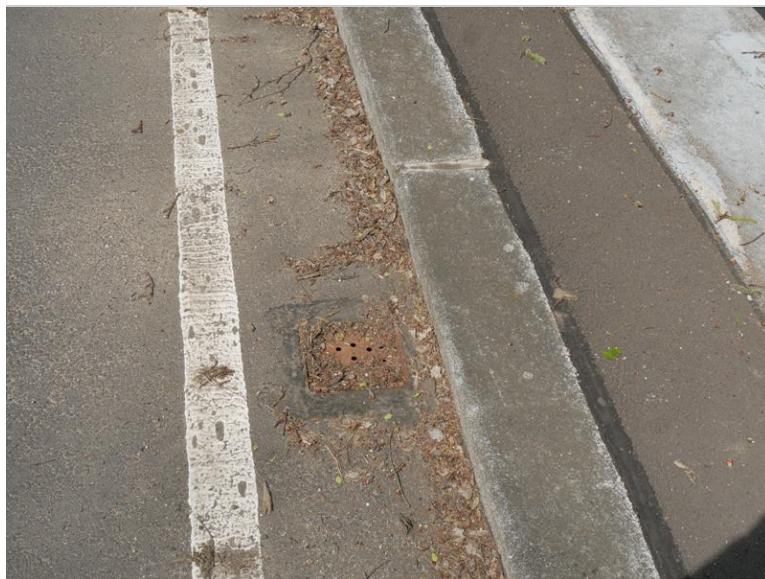
nečistoty v krajích

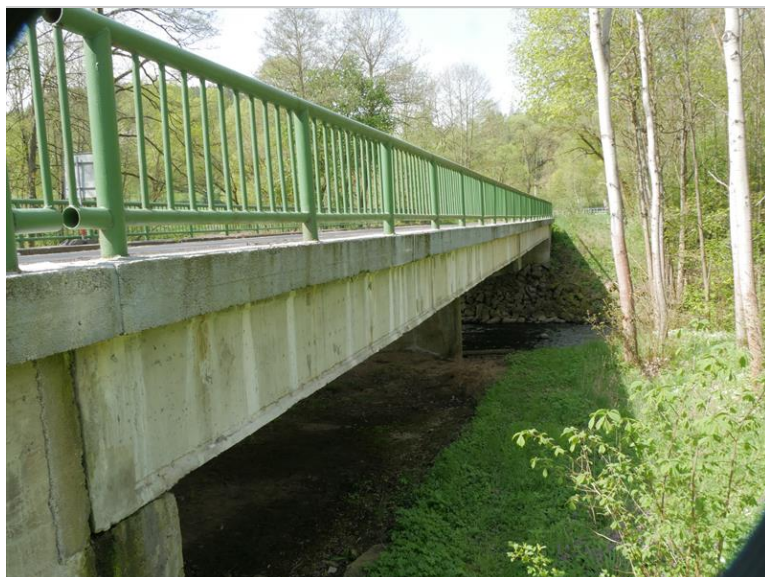
zatékání z pod římsy vlevo

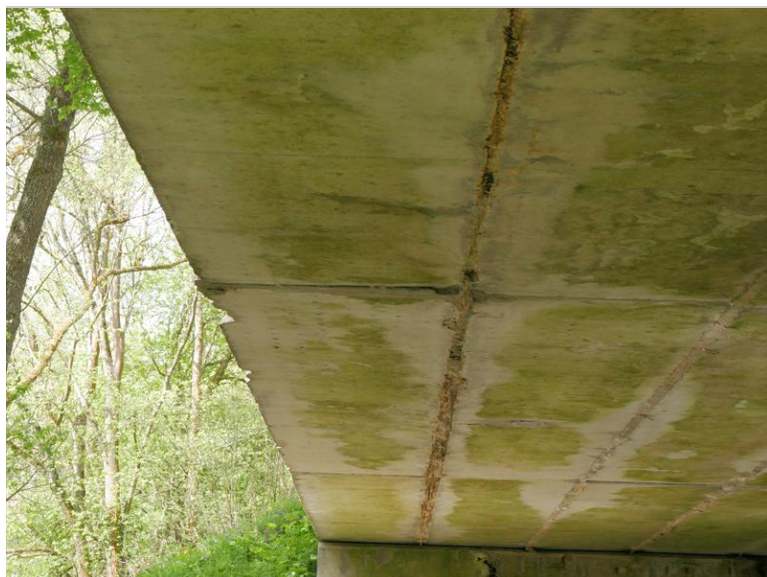
odražená hrana krajních nosníků

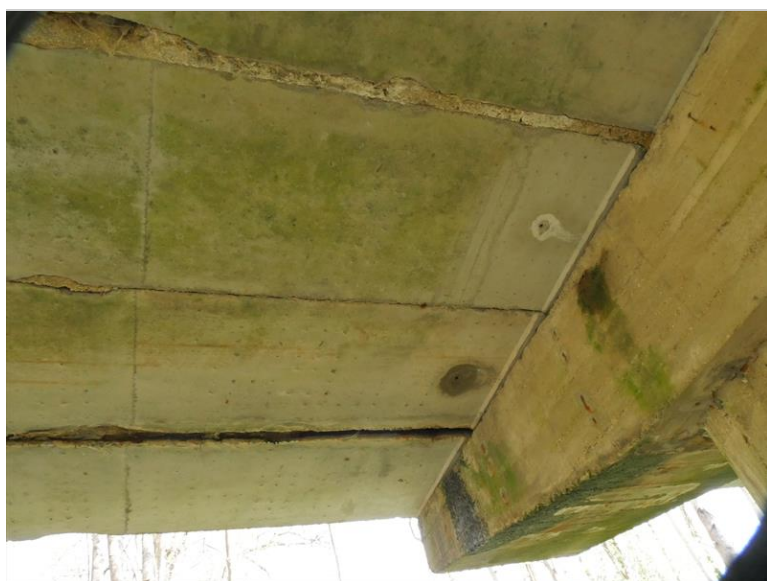
zatékání na stativu P2

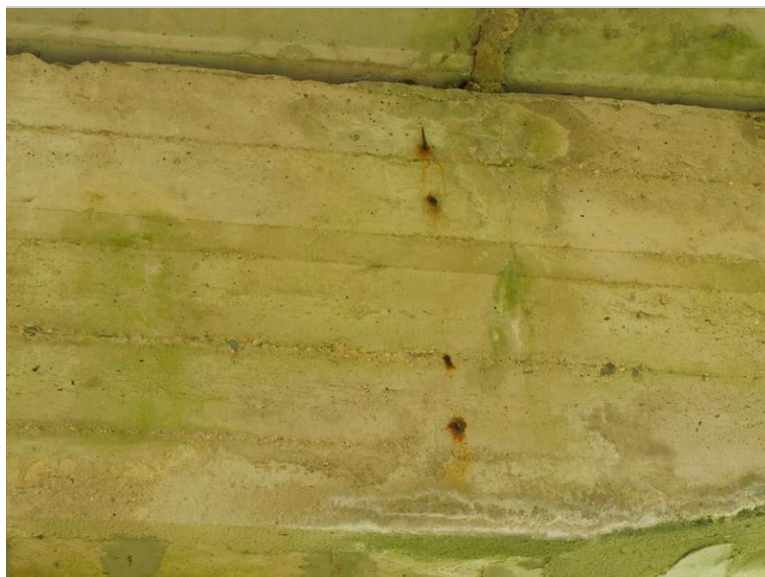
korozí rádlovací výztuže

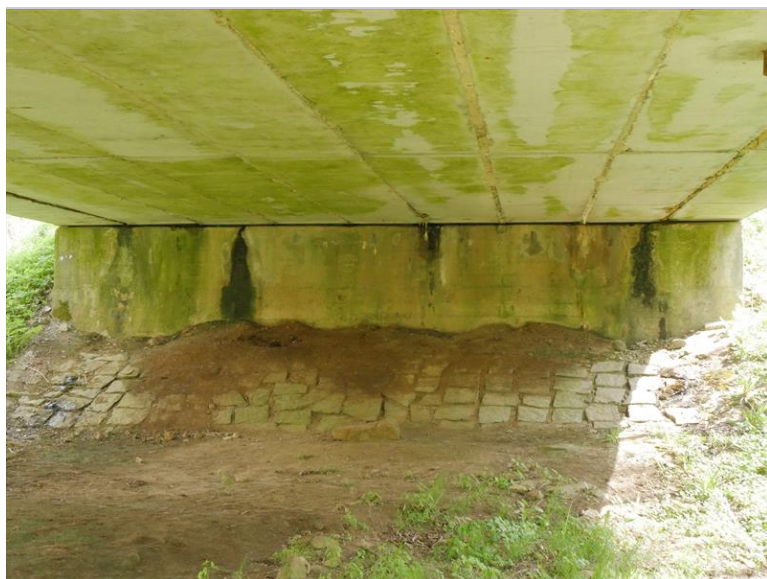
pohled na OP3 - zatékání z pod nosníků

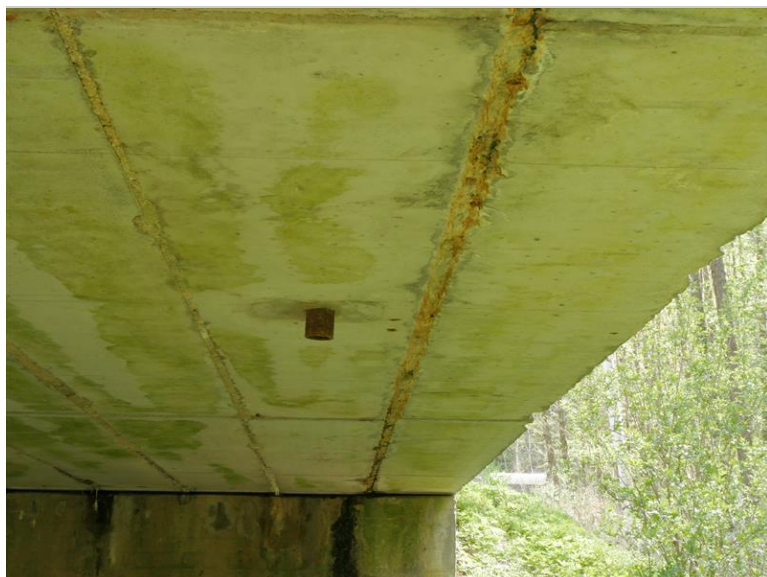
mokrý spára mezi krajními nosníky ve 2.poli

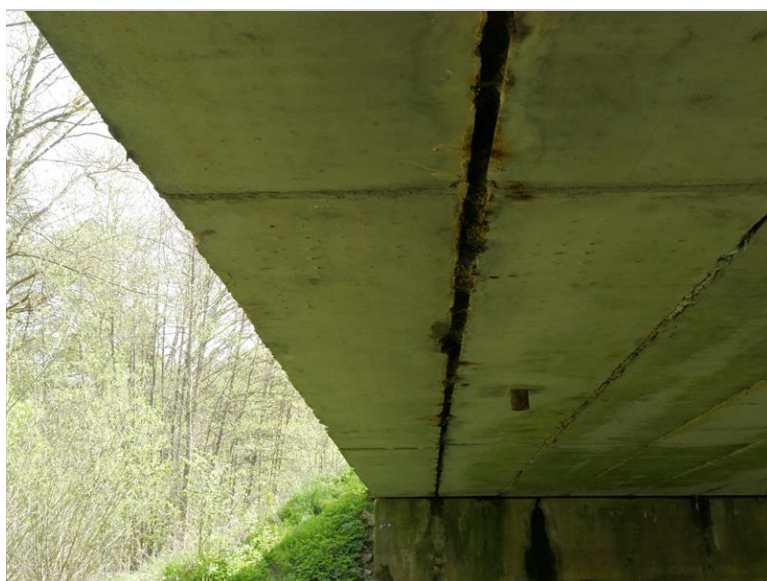
mokrý spára mezi krajními nosníky ve 2.poli

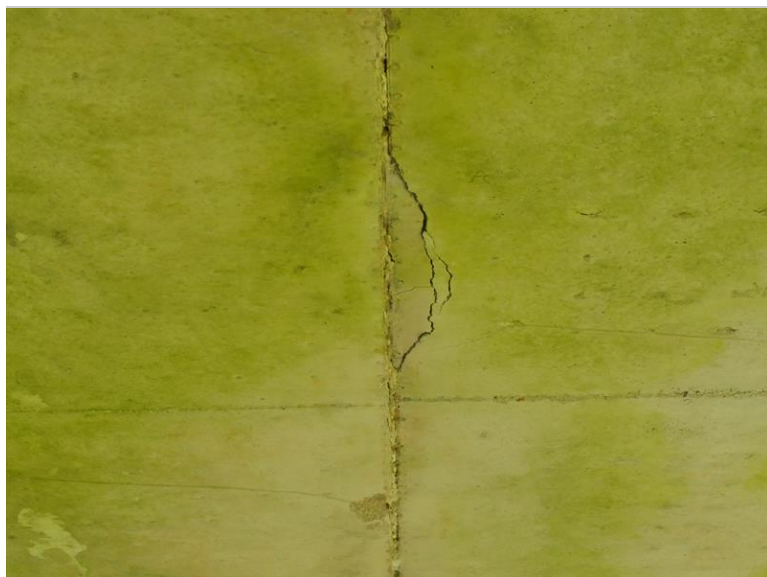
detail odtržené hrany nosníku

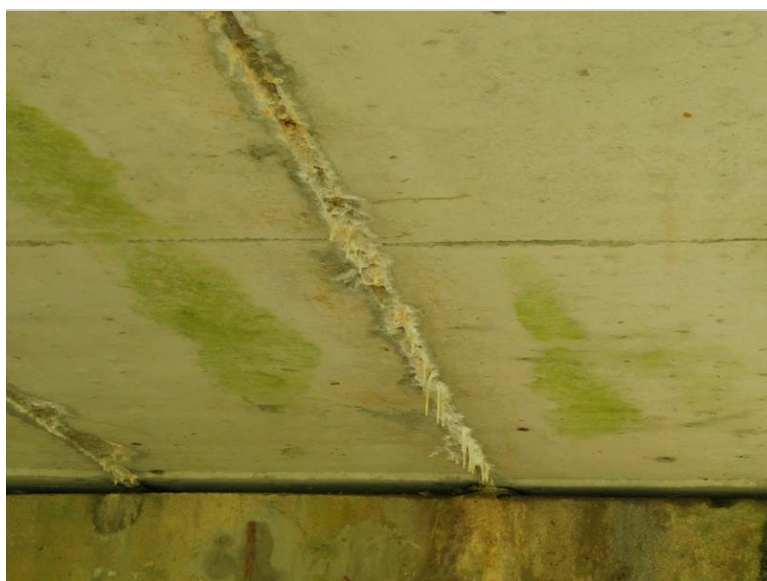
krápníkové výluhy cementového mléka ze spáry mezi nosníky

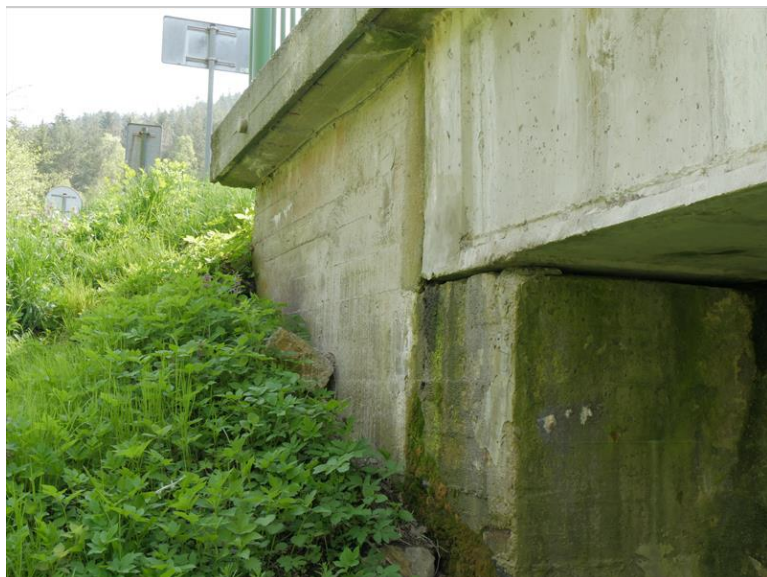
levé křídlo OP3 - zatékání
